## 新竹縣政府工程查核代表照片表

工程名稱：108 年度橫山鄉全鄉瀝青道路養護及改善工程(開口契約)

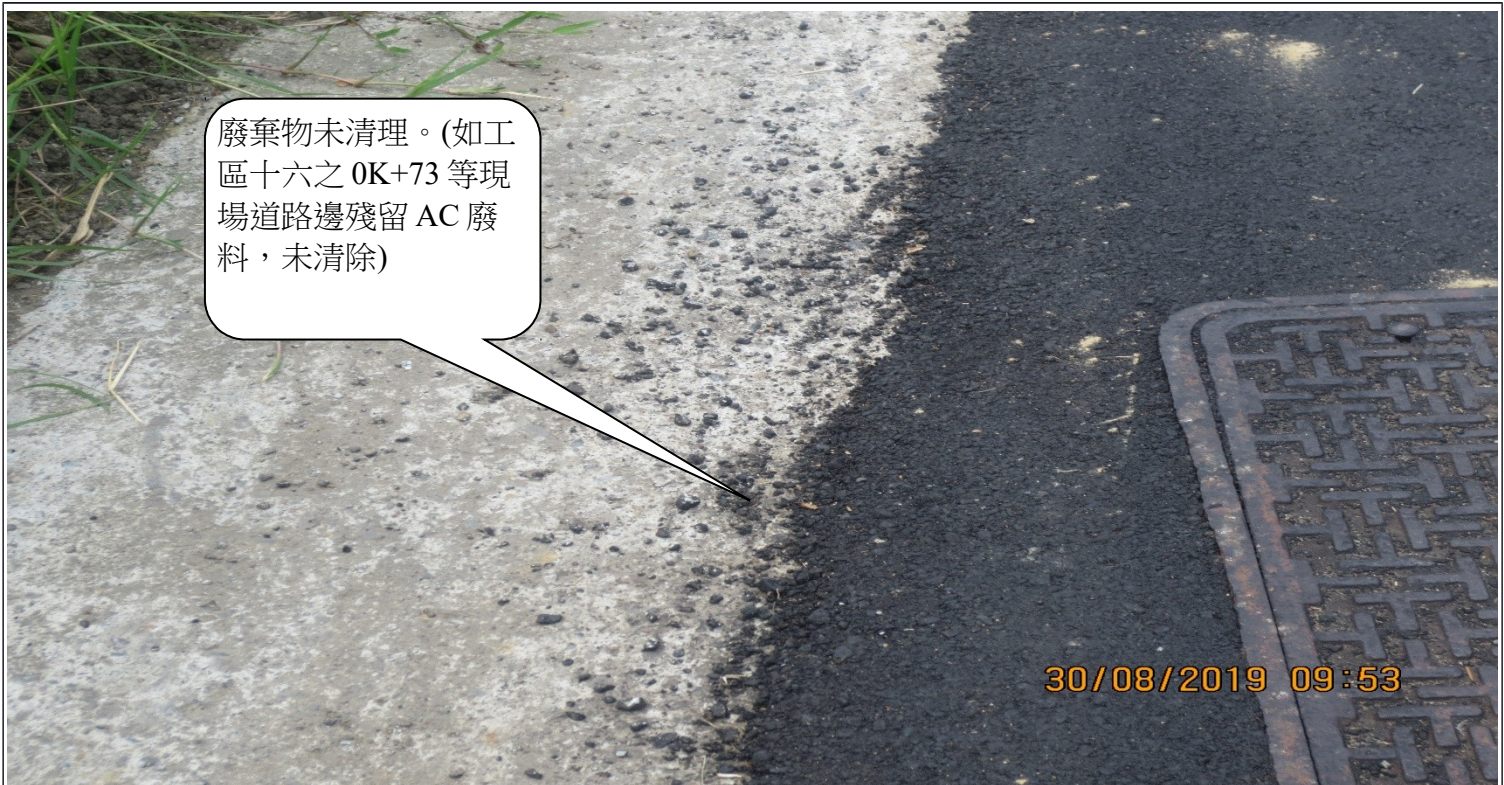
廢棄物未清理。(如工區十六之 0K+73 等現場道路邊殘留 AC 廢料，未清除)

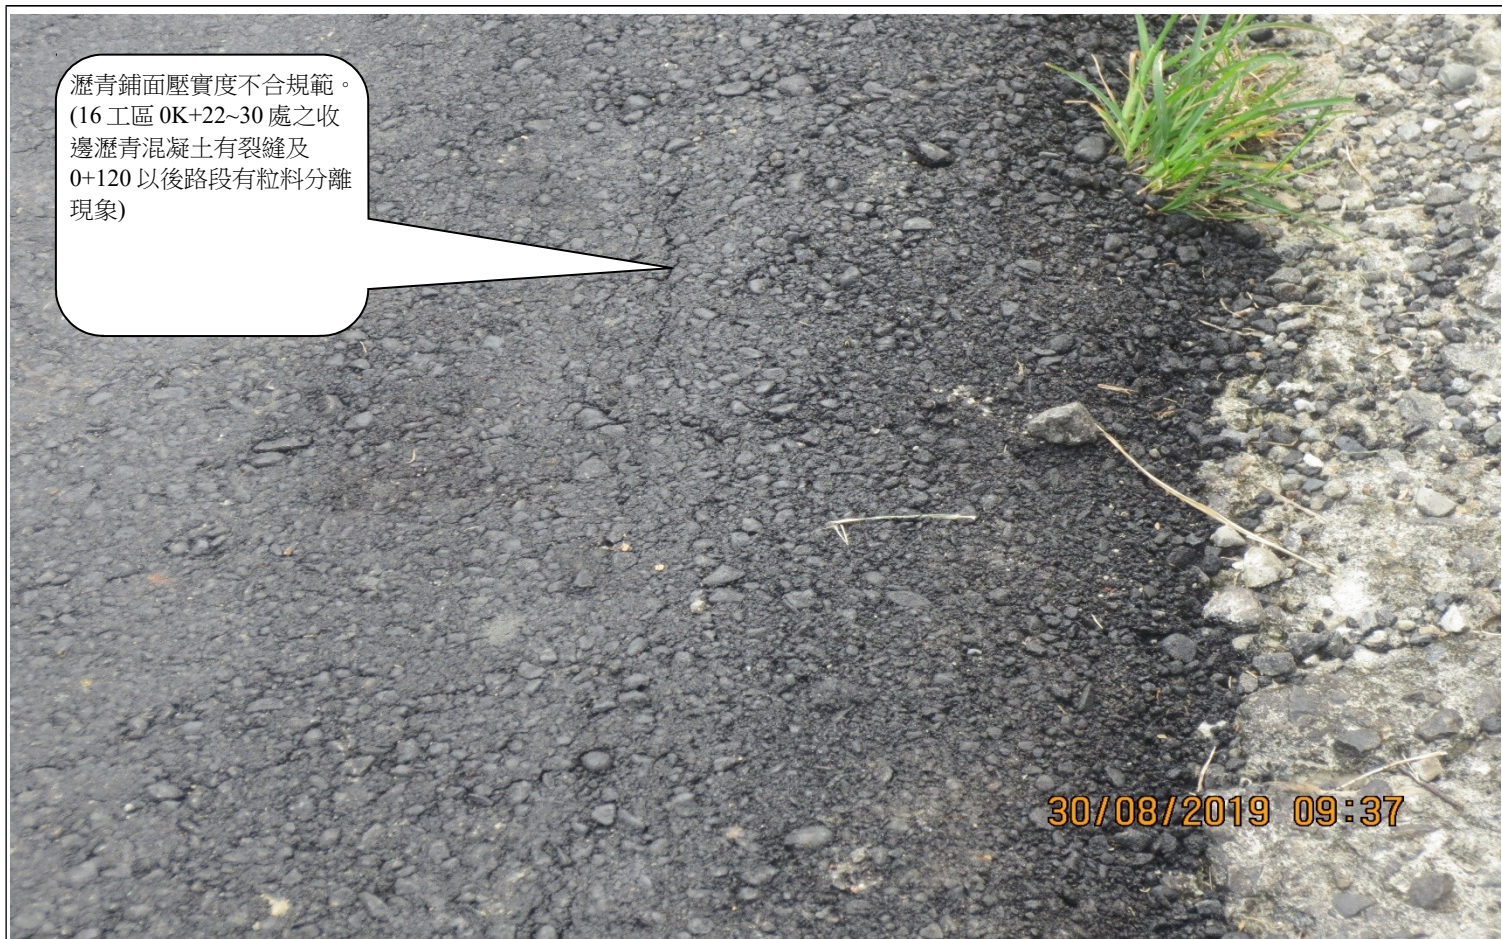
| 說明 | 瀝青鋪面壓實度不合規範。(16 工區 0K+22~30 處之收邊瀝青混凝土有裂縫及 0+120 以後路段有粒料分離現象) |

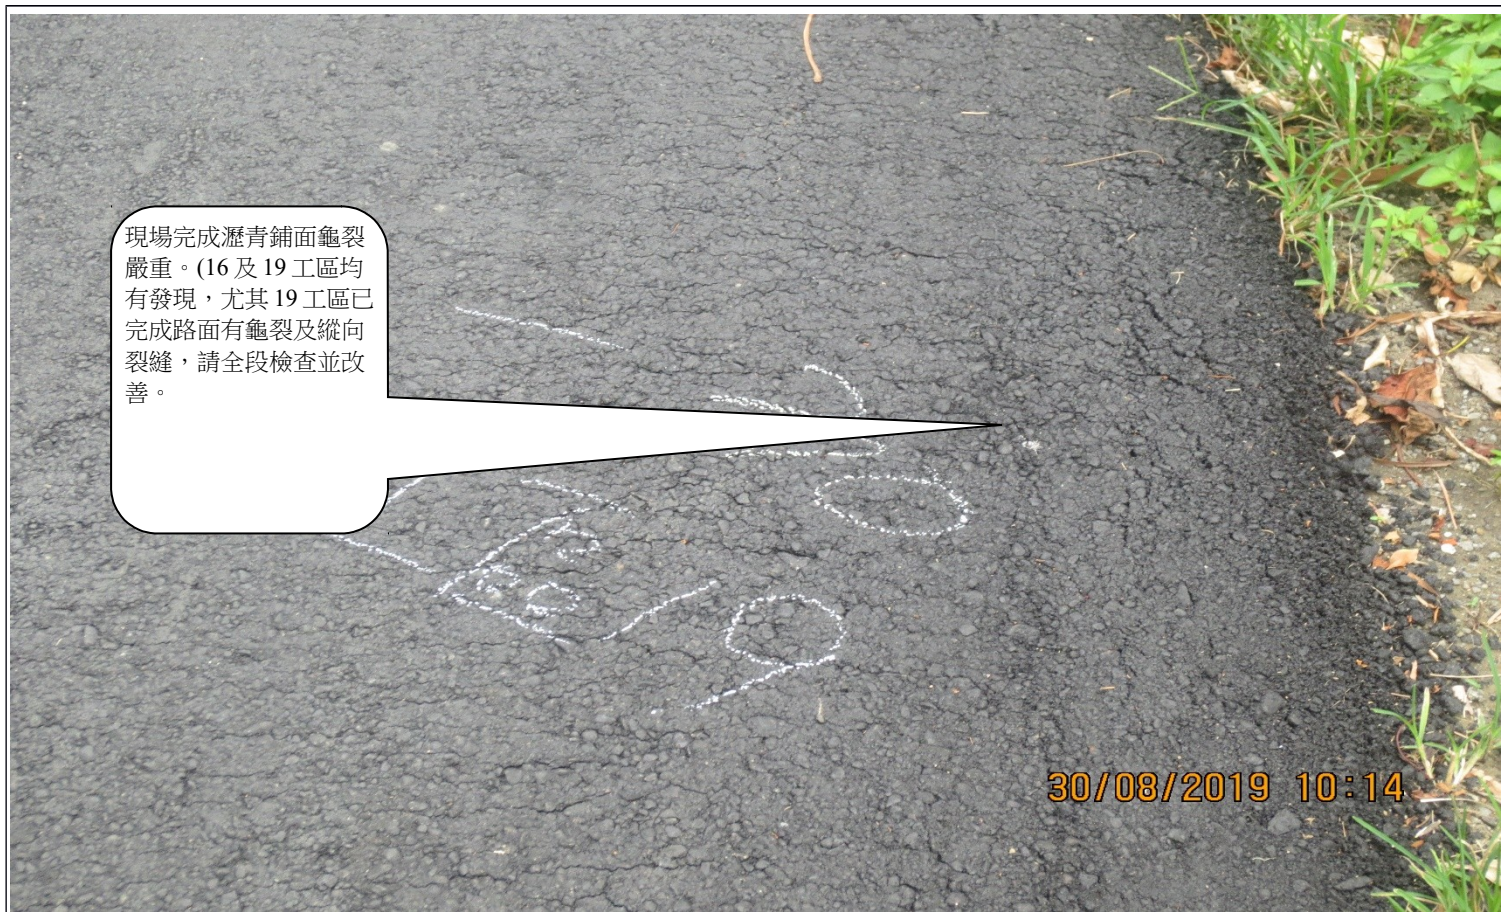
現場完成瀝青鋪面龜裂嚴重。(16 及 19 工區均有發現，尤其 19 工區已完成路面有龜裂及縱向裂縫，請全段檢查並改善。)

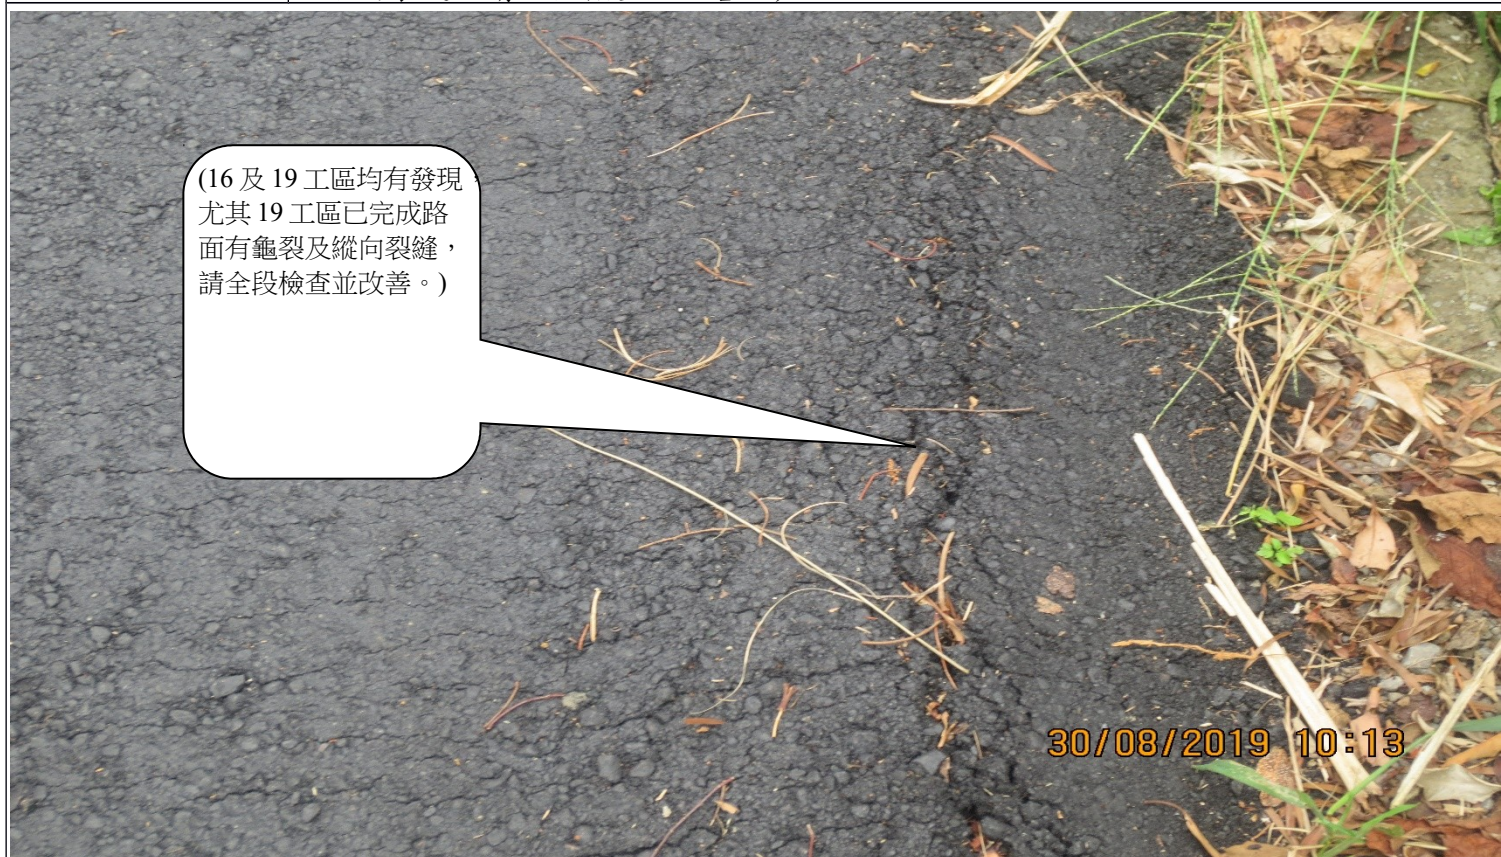
(16 及 19 工區均有發現，尤其 19 工區已完成路面有龜裂及縱向裂縫，請全段檢查並改善。)

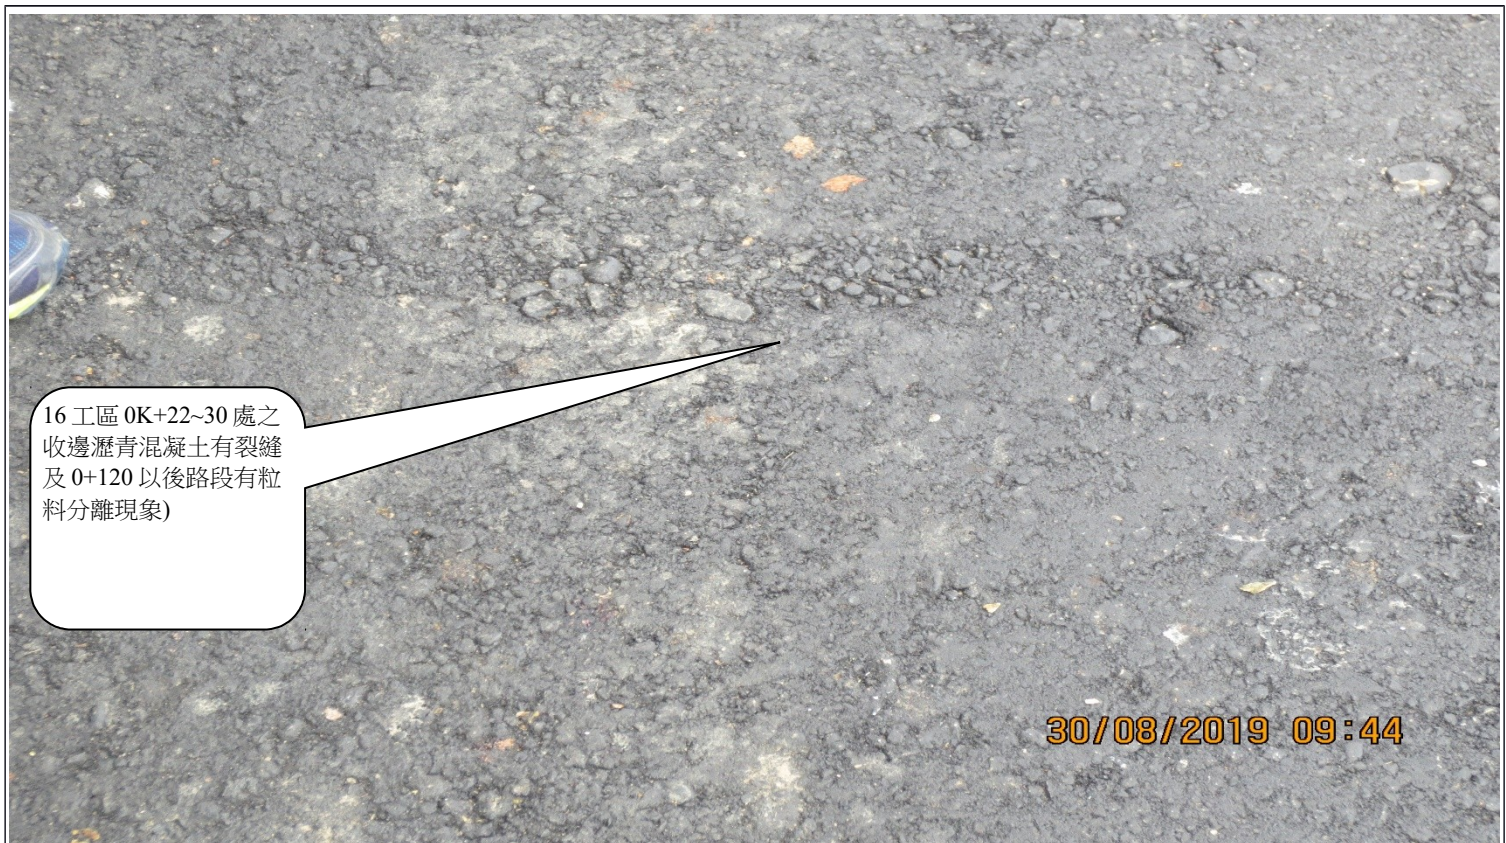
16 工區 0K+22~30 處之收邊瀝青混凝土有裂縫及 0+120 以後路段有粒料分離現象)

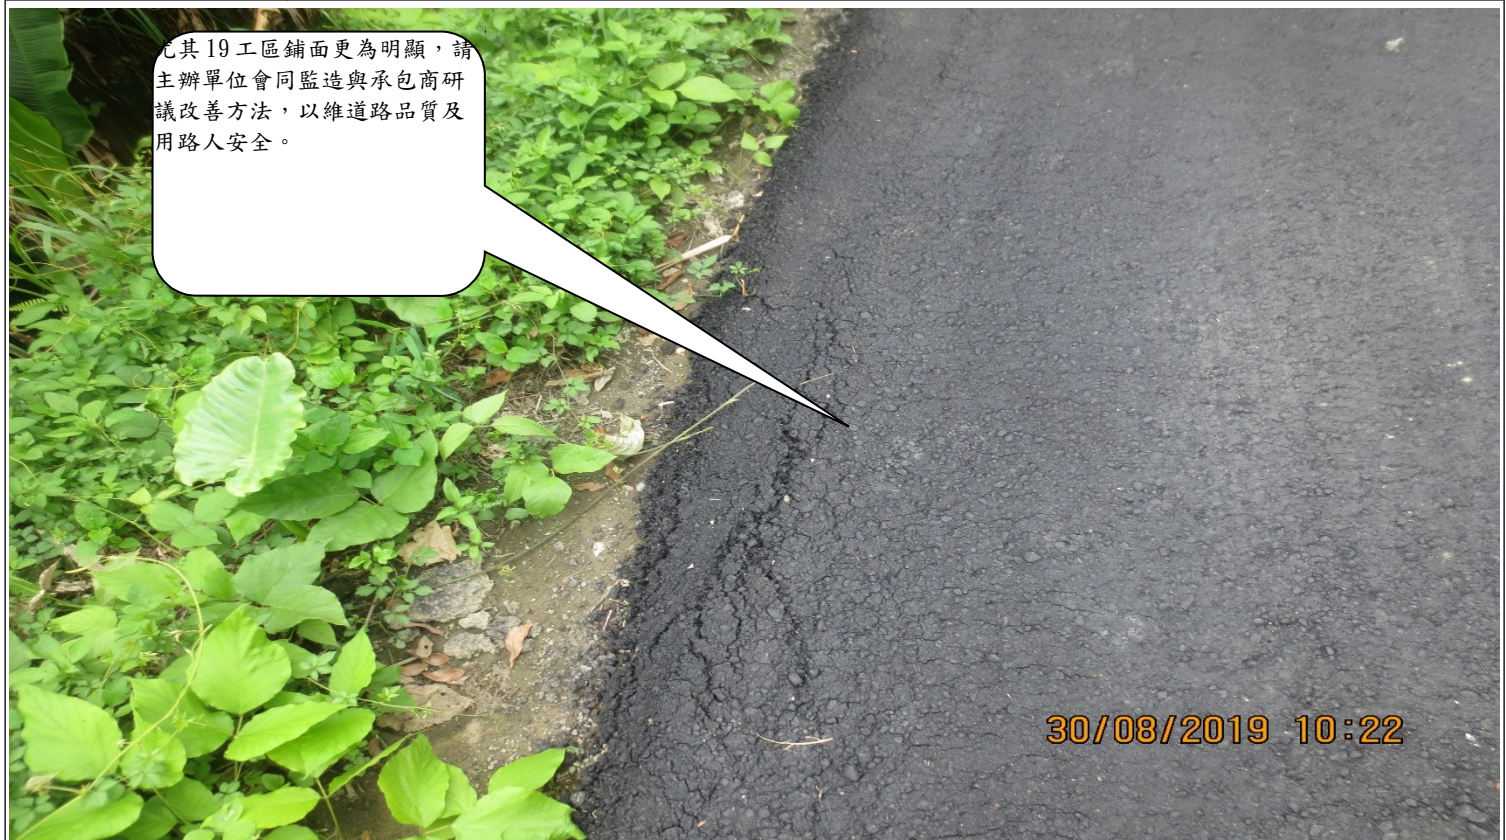
工地現場路面有多處道路鋪面嚴重龜裂現象，尤其 19 工區鋪面更為明顯，請主辦單位會同監造與承包商研議改善方法，以維道路品質及用路人安全。
