# 新竹縣政府工程查核代表照片表

拍攝日期：108.08.29

工程名稱：新竹縣竹北六張犁東興圳整體景觀再造計畫第一期工程案

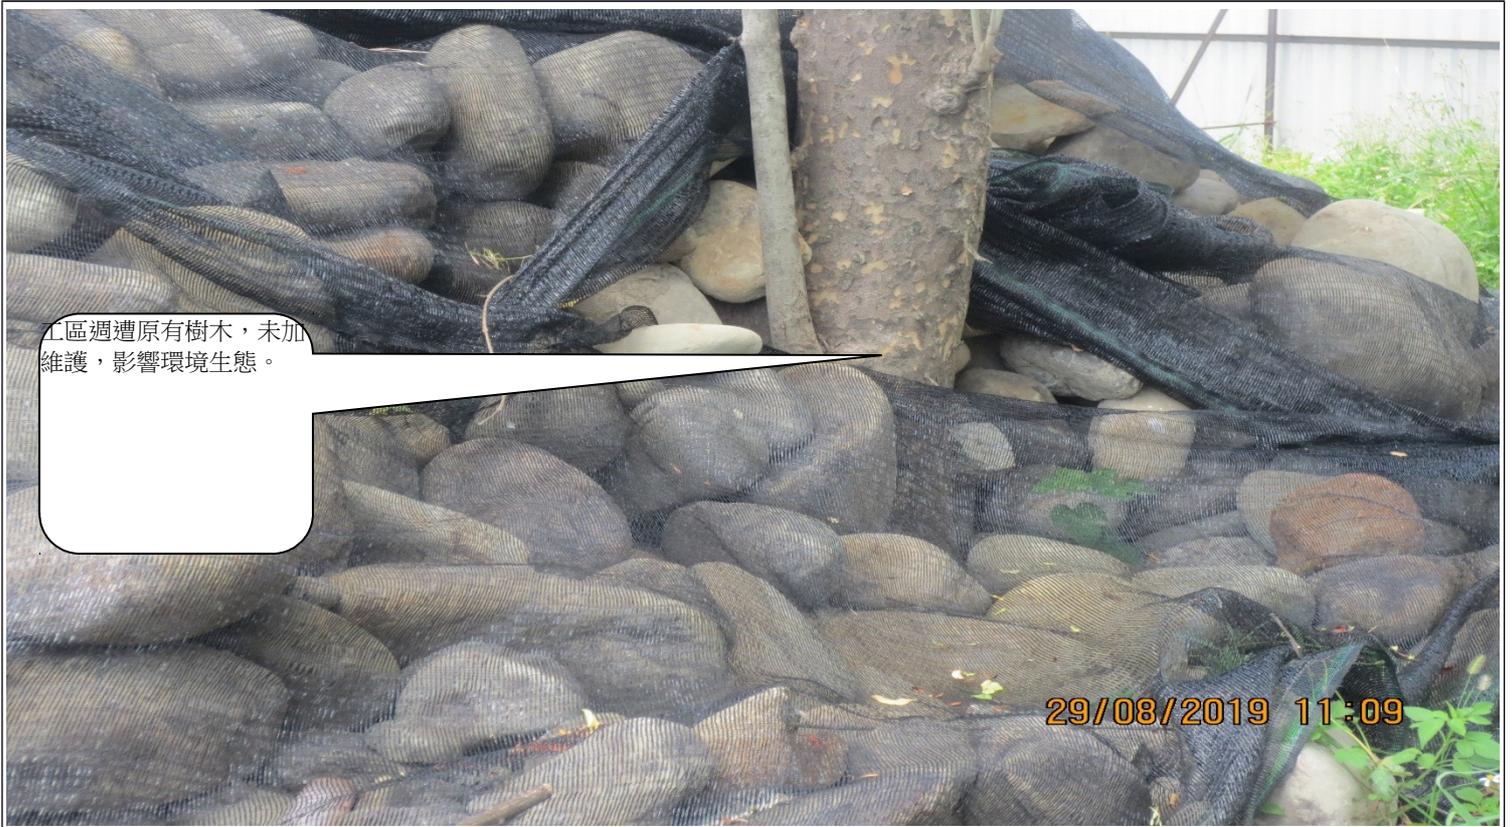
工區週遭原有樹木，未加維護，影響環境生態。

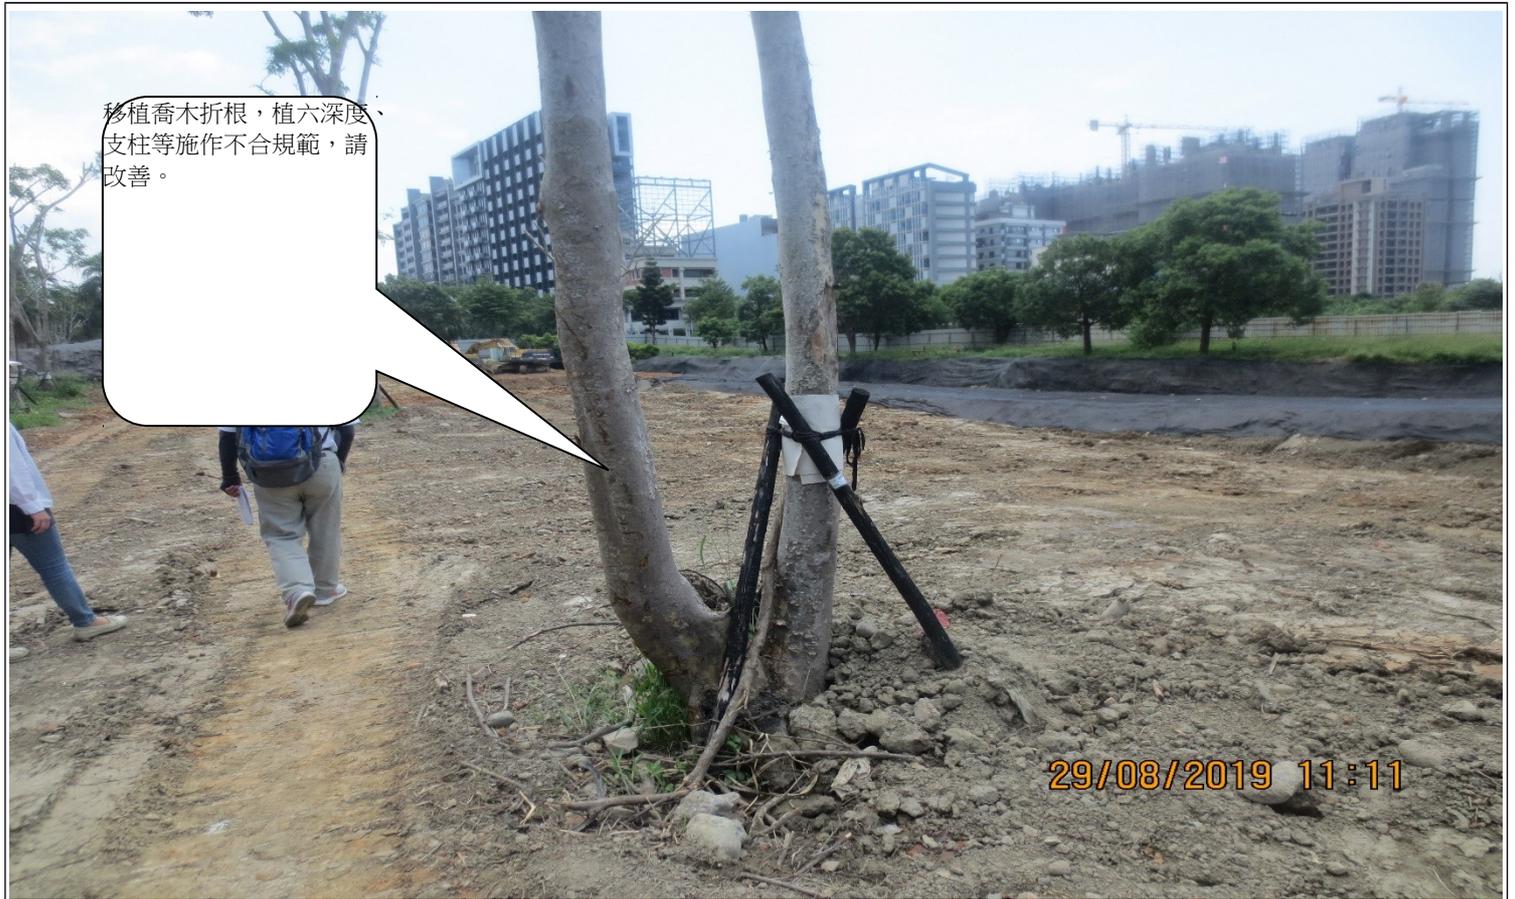
移植喬木折根，植六深度、支柱等施作不合規範，請改善。

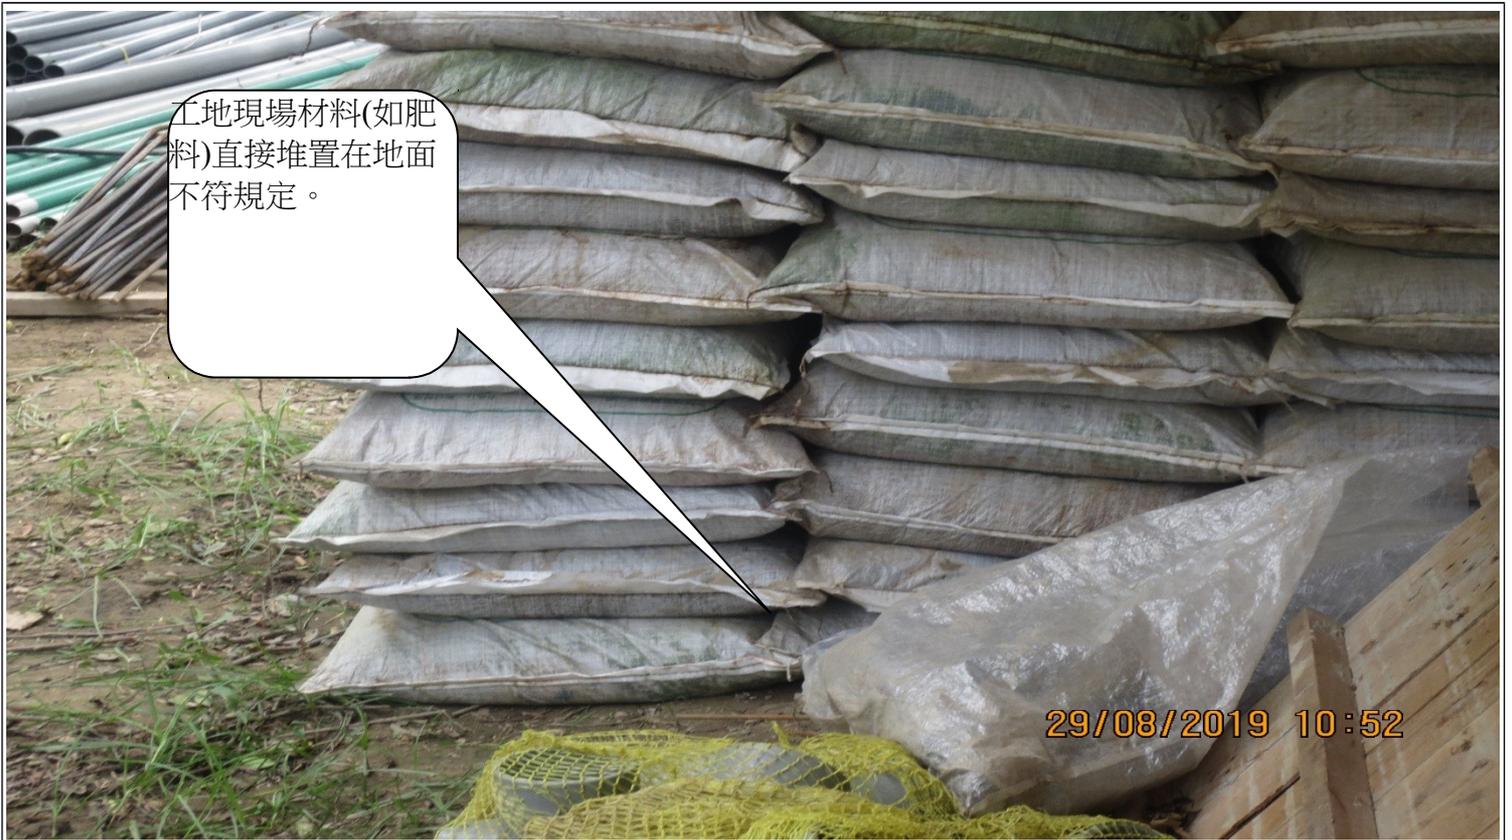
工地現場材料(如肥料)直接堆置在地面不符規定。

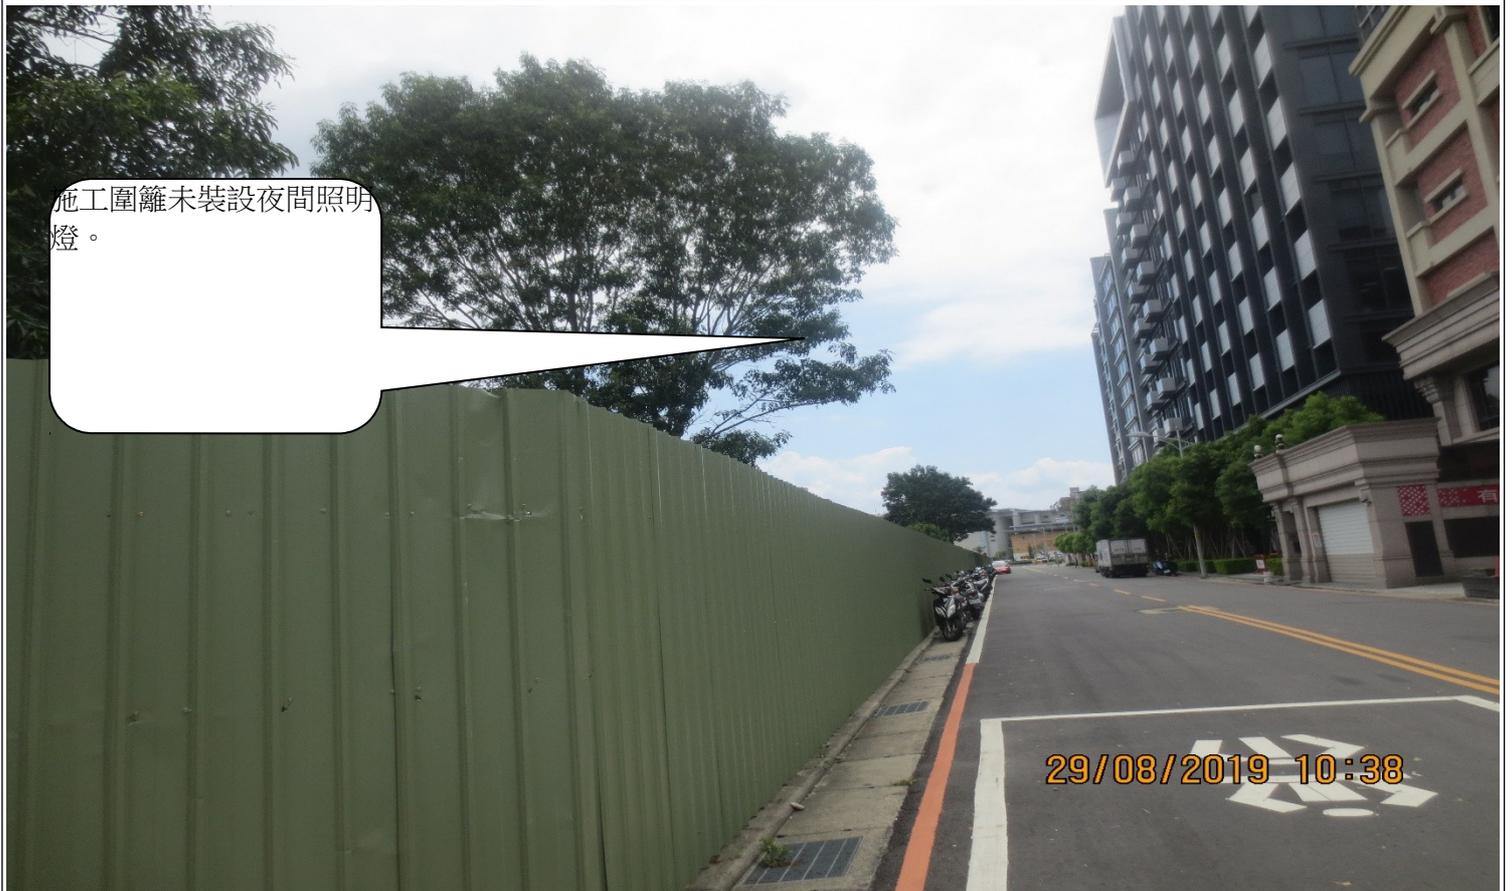
施工圍籬未裝設夜間照明燈。

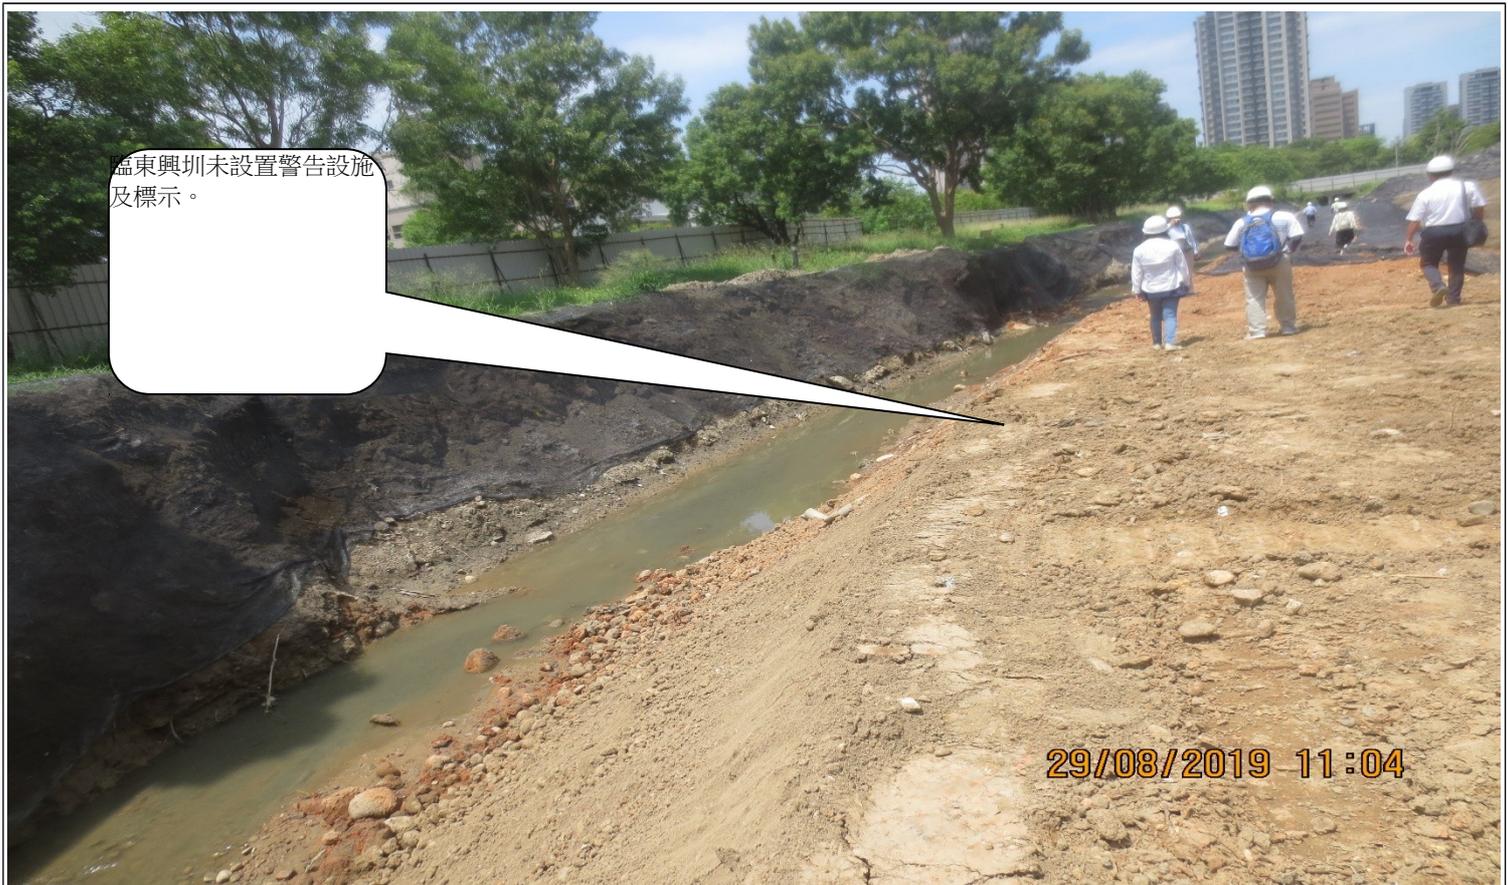
臨東興圳未設置警告設施及標示。

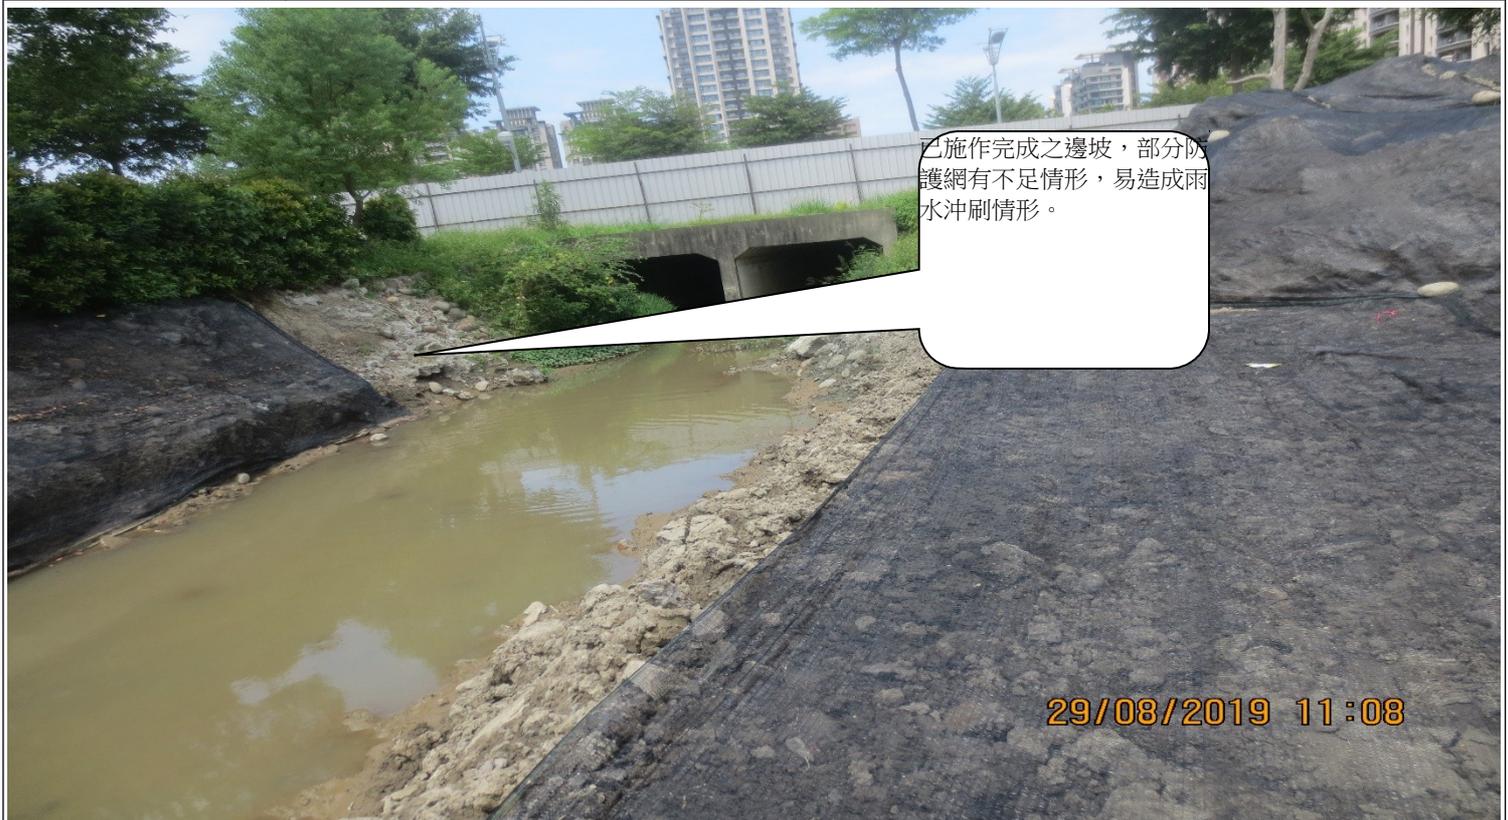
已施作完成之邊坡，部分防護網有不足情形，易造成雨水沖刷情形。

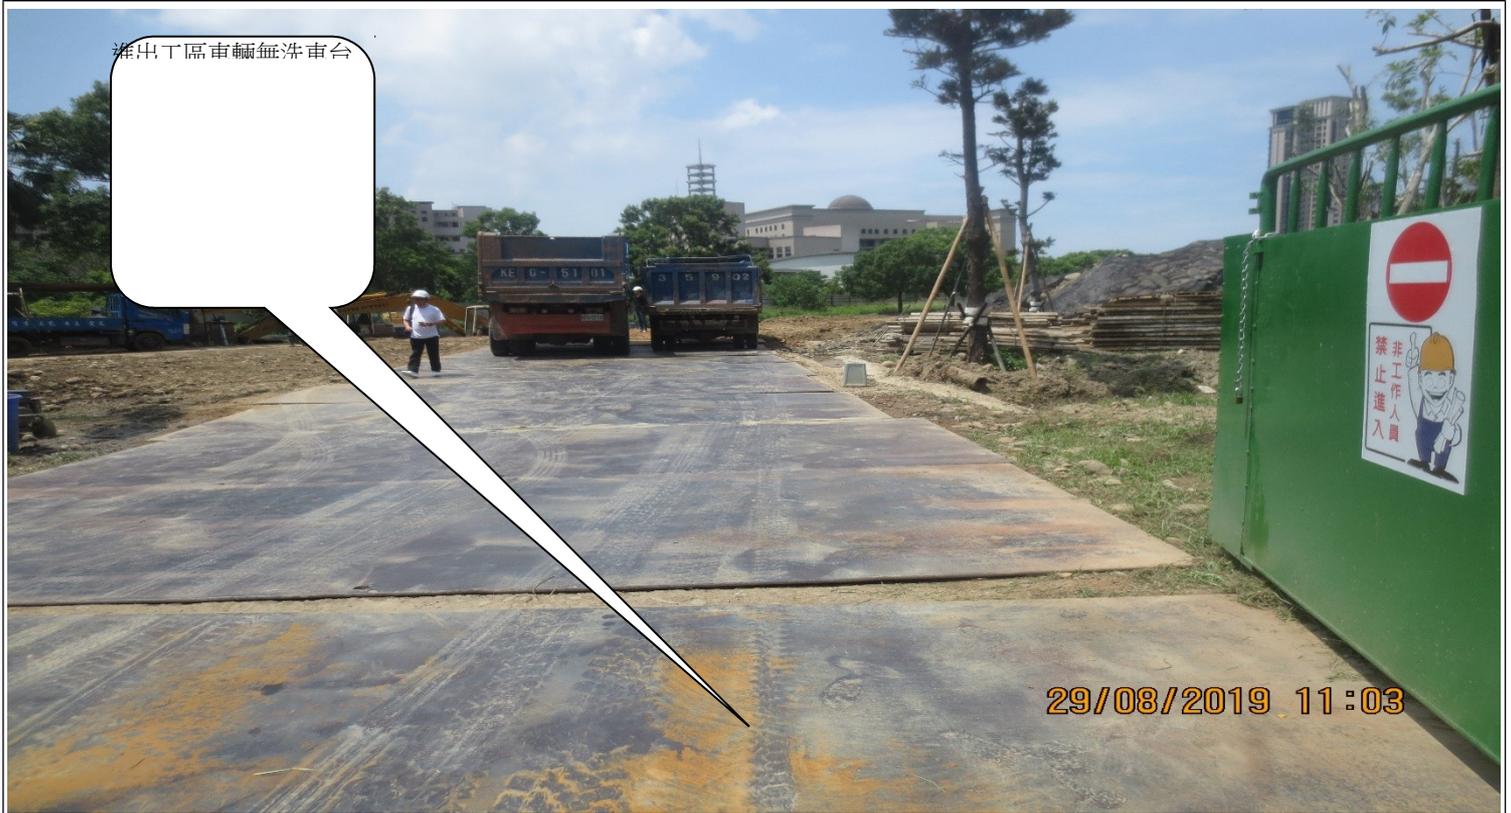
進出工區車輛無洗車台設置，汙染出入口周遭附近路面。

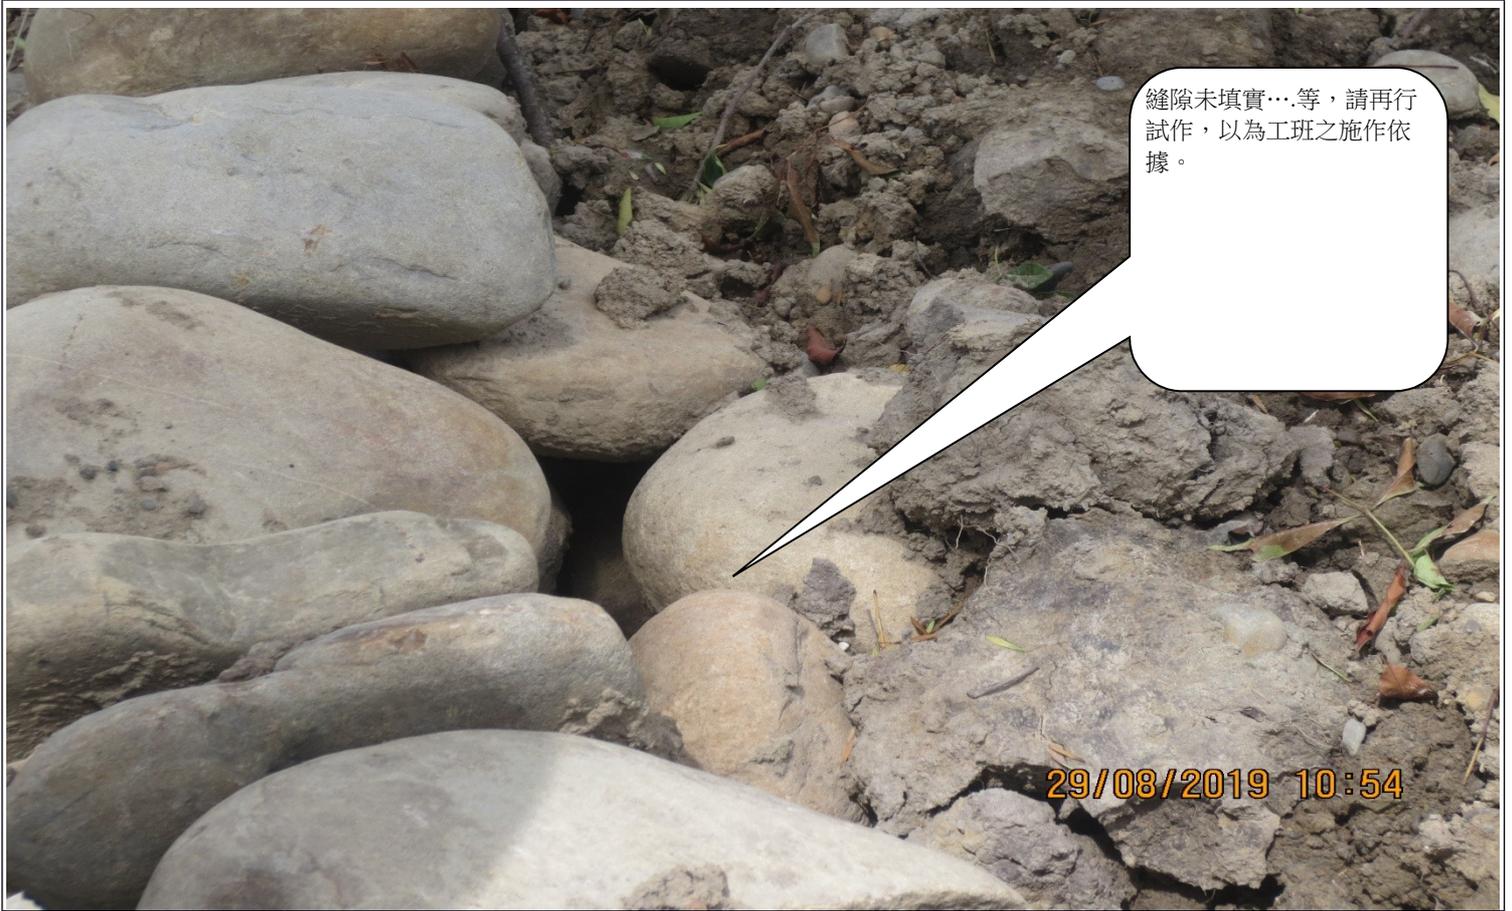
乾砌卵石工法試作，部分尚有缺失，如：縫隙未填實...等，請再行試作，以為工班之施作依據。
