## 新竹縣政府工程查核代表照片表

拍攝日期：108.09.04

工程名稱：桃山村雲山替代道路北段改善工程

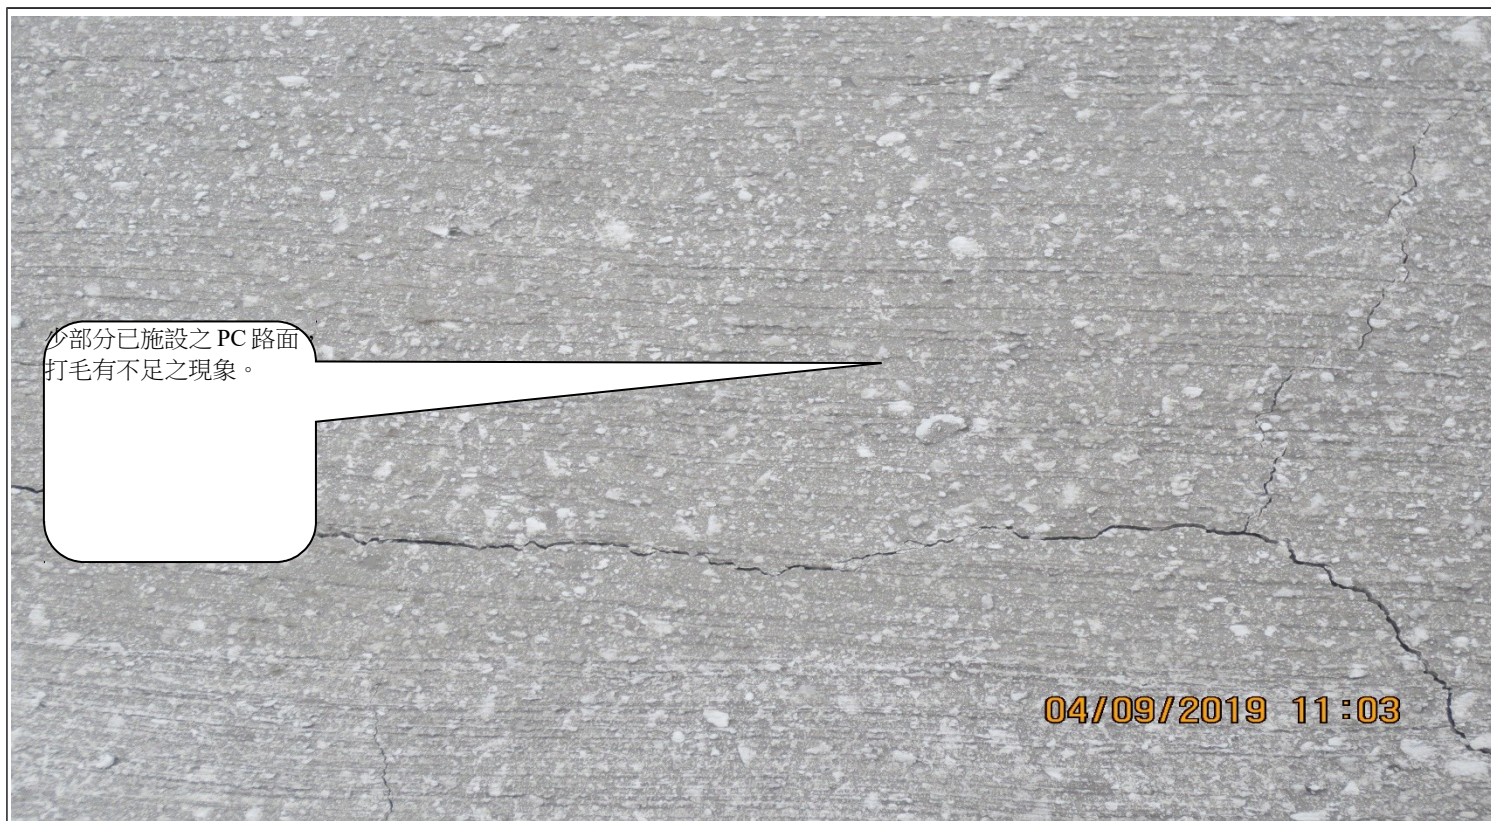
少部分已施設之 PC 路面，打毛有不足之現象。

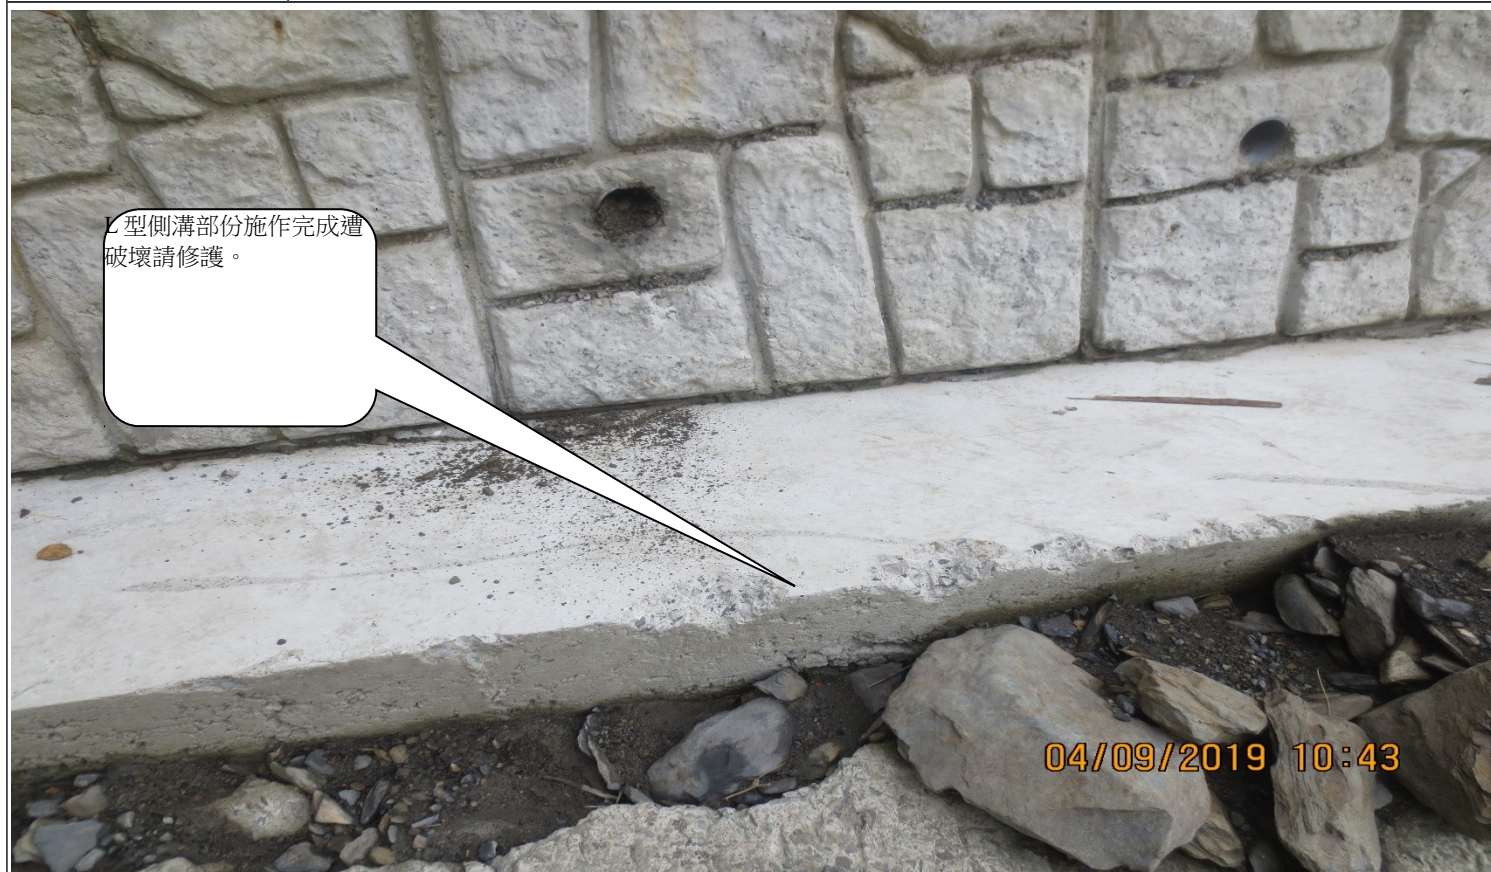
L 型側溝部份施作完成遭破壞請修護。

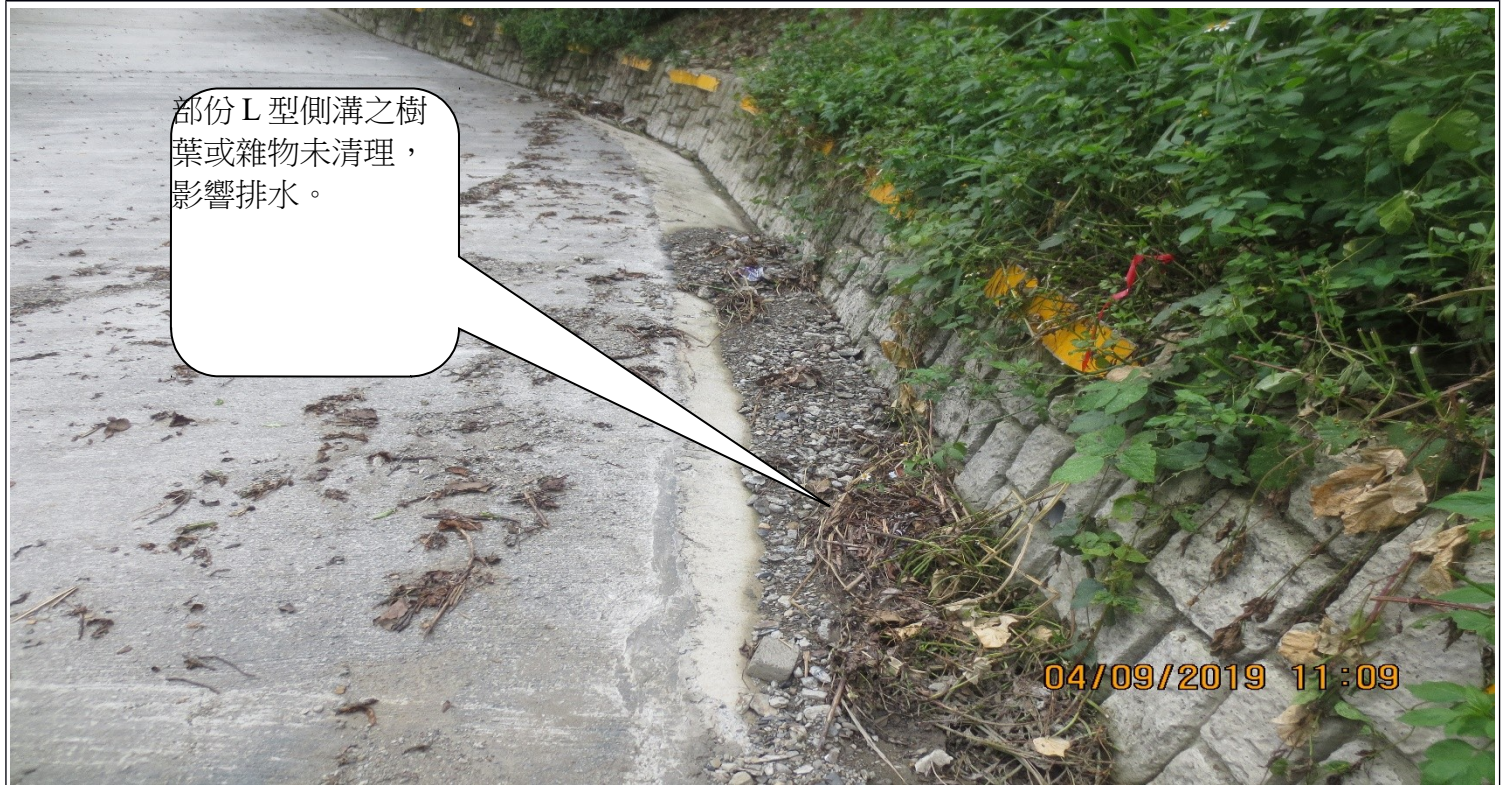
部份 L 型側溝之樹葉或雜物未清理，影響排水。

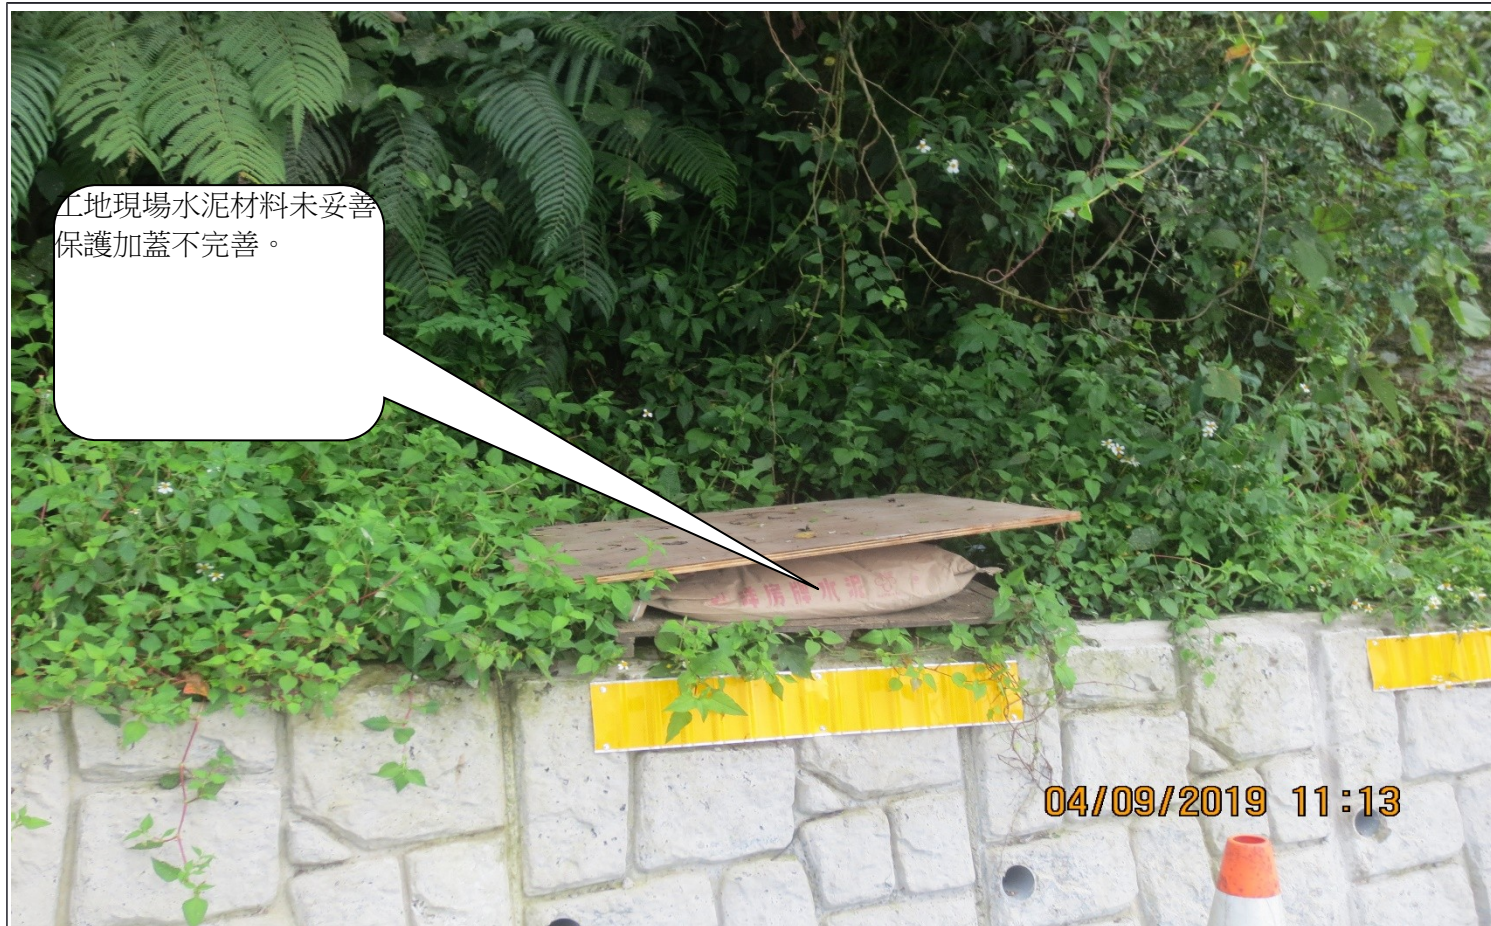
工地現場水泥材料未妥善保護加蓋不完善。

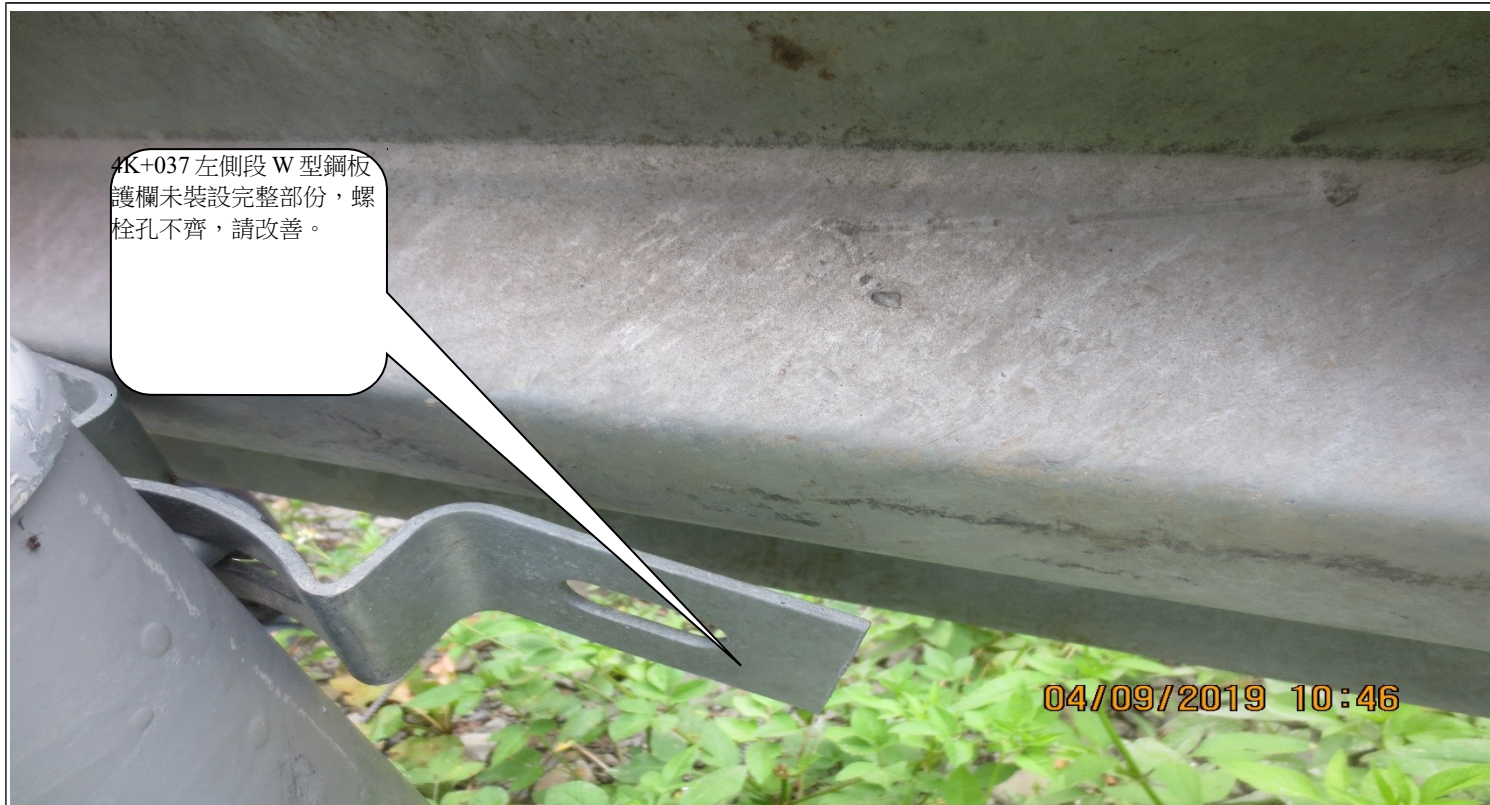
4K+037 左側段 W 型鋼板護欄未裝設完整部份，螺栓孔不齊，請改善。

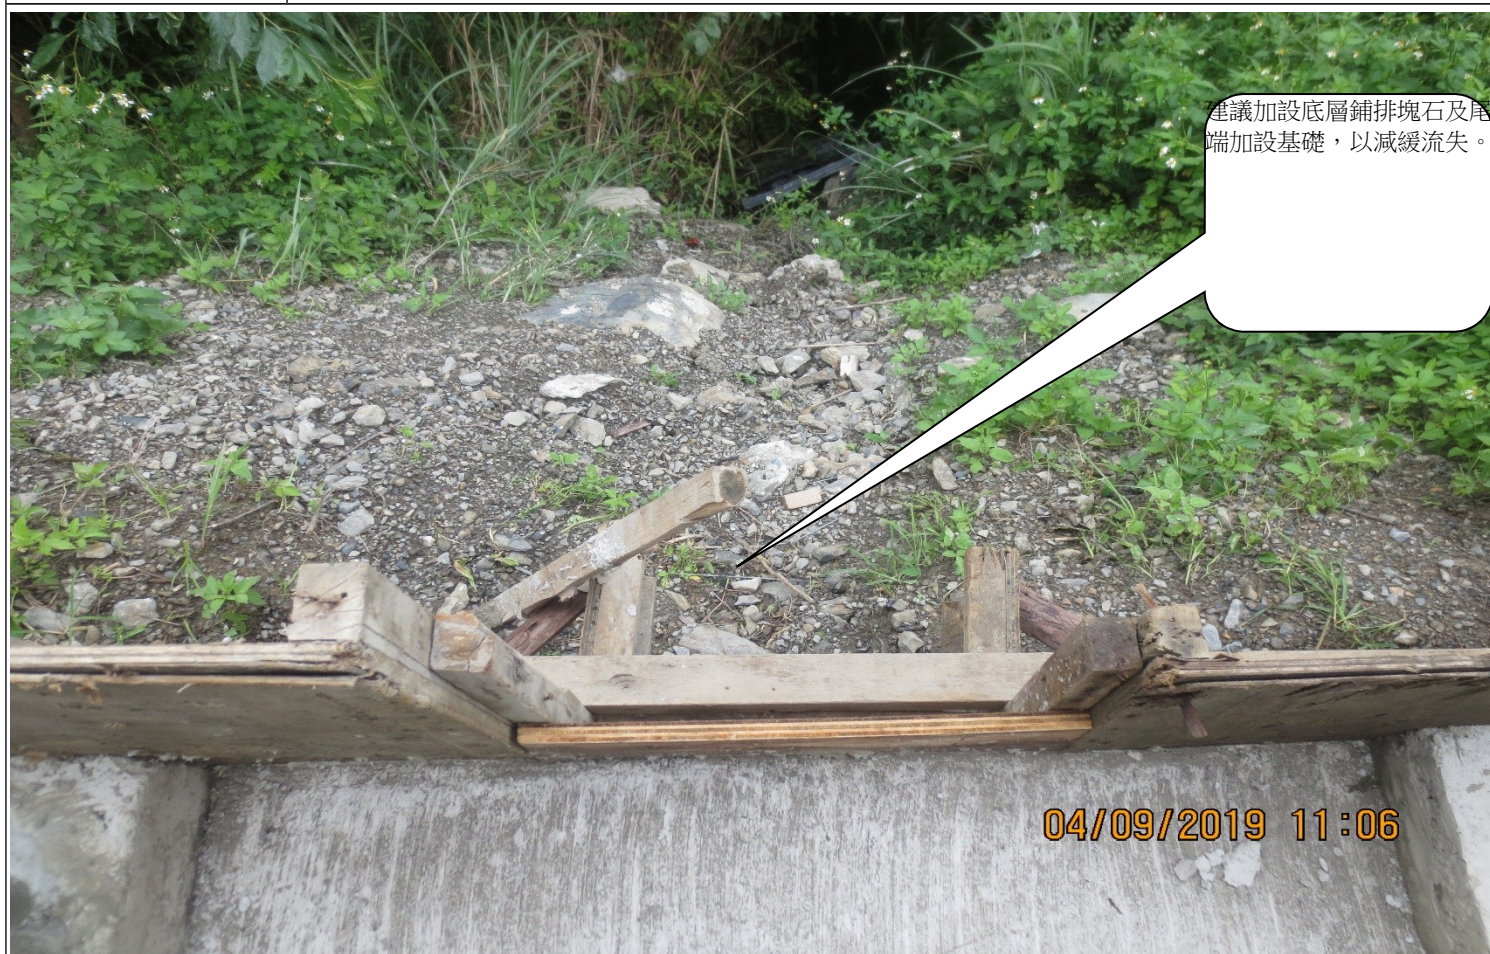
截水溝之跌水設施僅設計鋪設 10cm=t(厚度)之 PC 建議加設底層鋪排塊石及尾端加設基礎，以減緩流失。

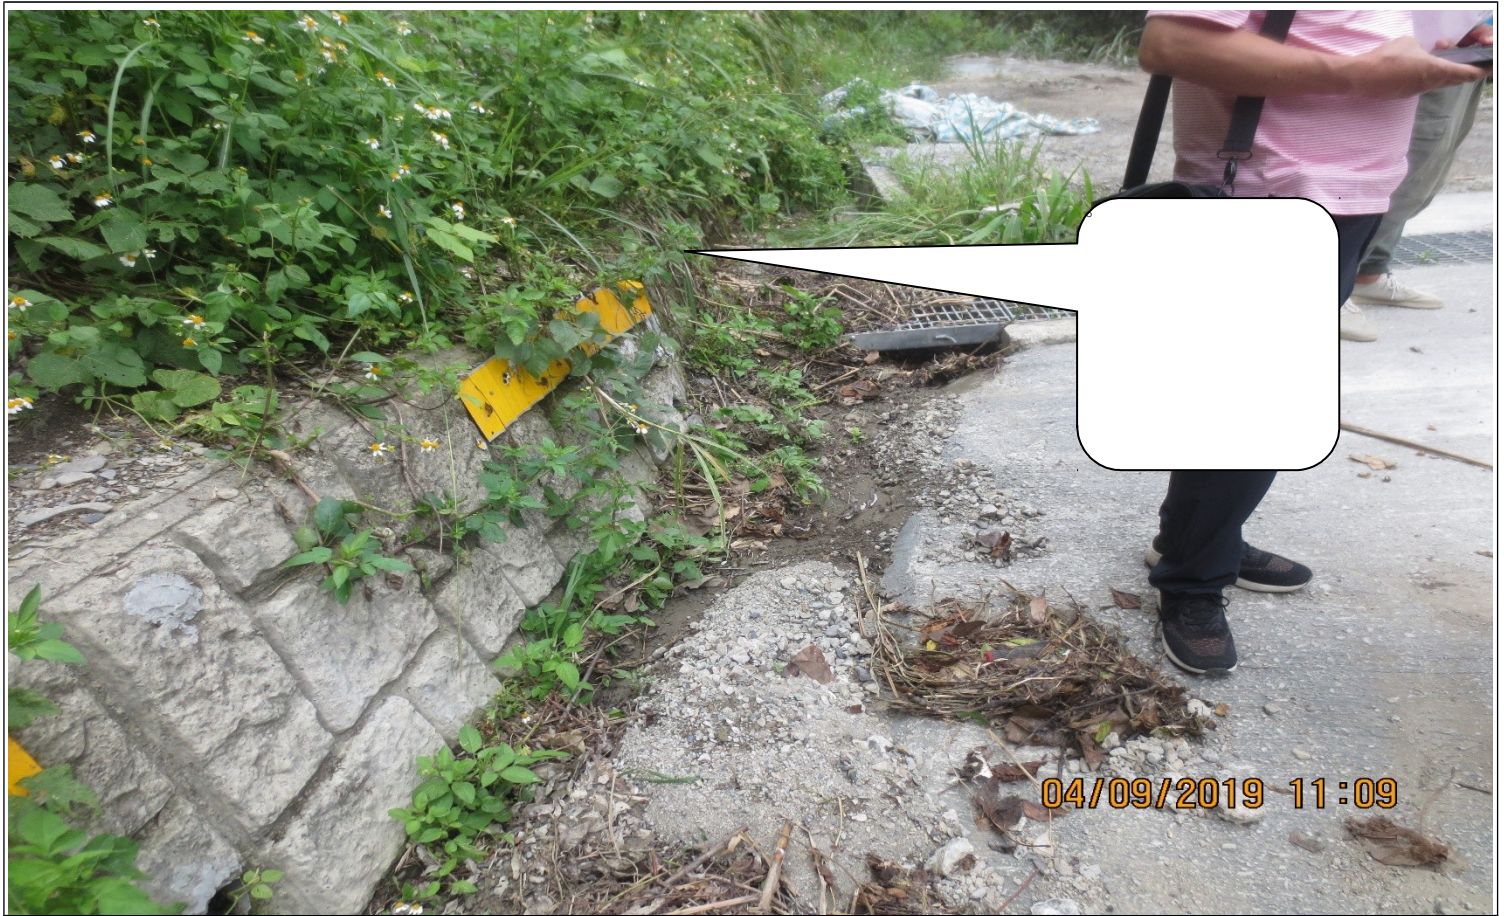
改善路段諸多矮牆無端牆收尾措施，牆後背填土易流失，請研議改善方法。

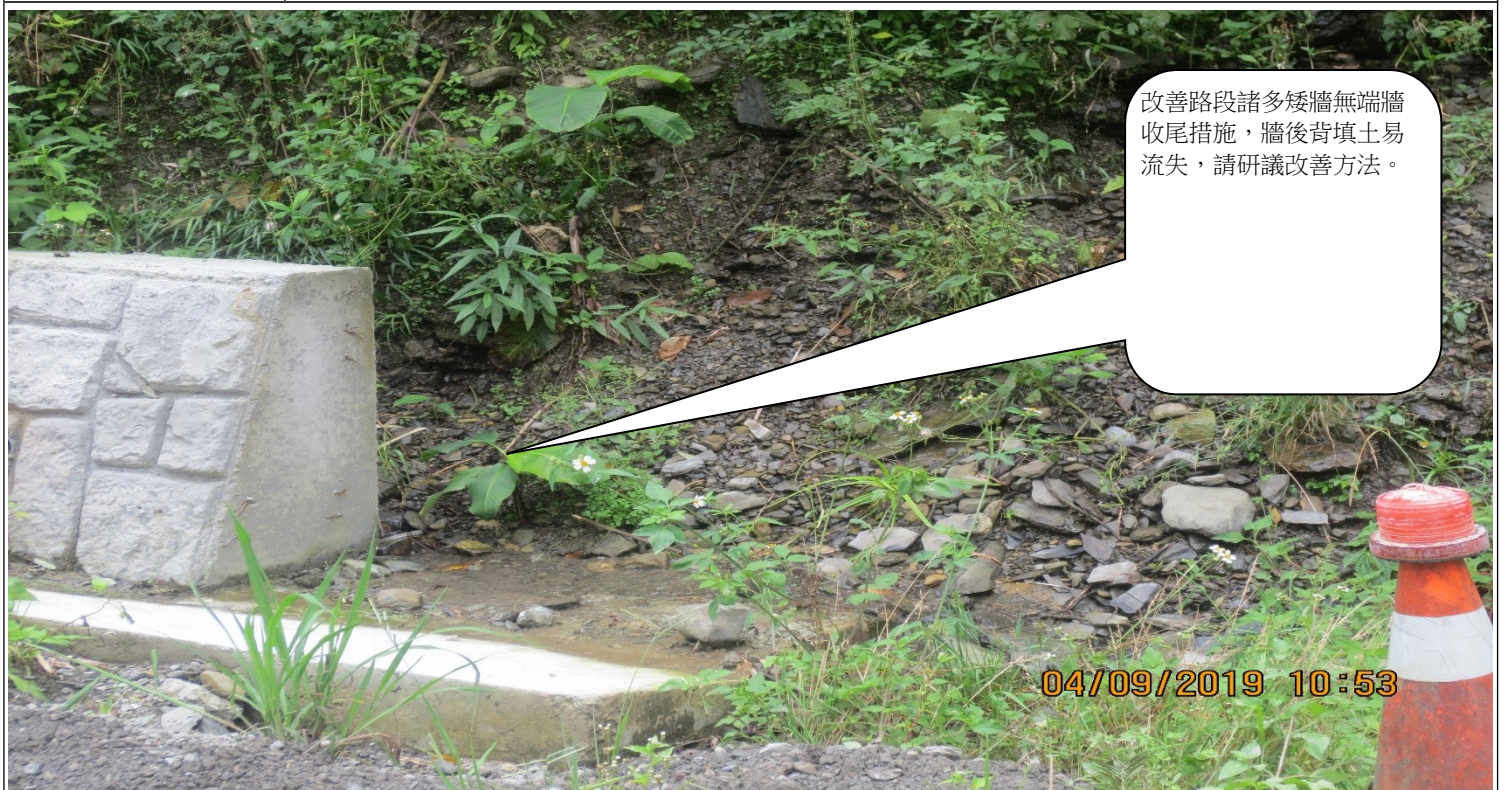
| 說明 | 改善路段諸多矮牆無端牆收尾措施，牆後背填土易流失，請研議改善方法。。。 |
