新竹縣政府工程查核代表照片表

拍攝日期：108.09.05

工程名稱：竹北市安興國小學生活動中心興建工程

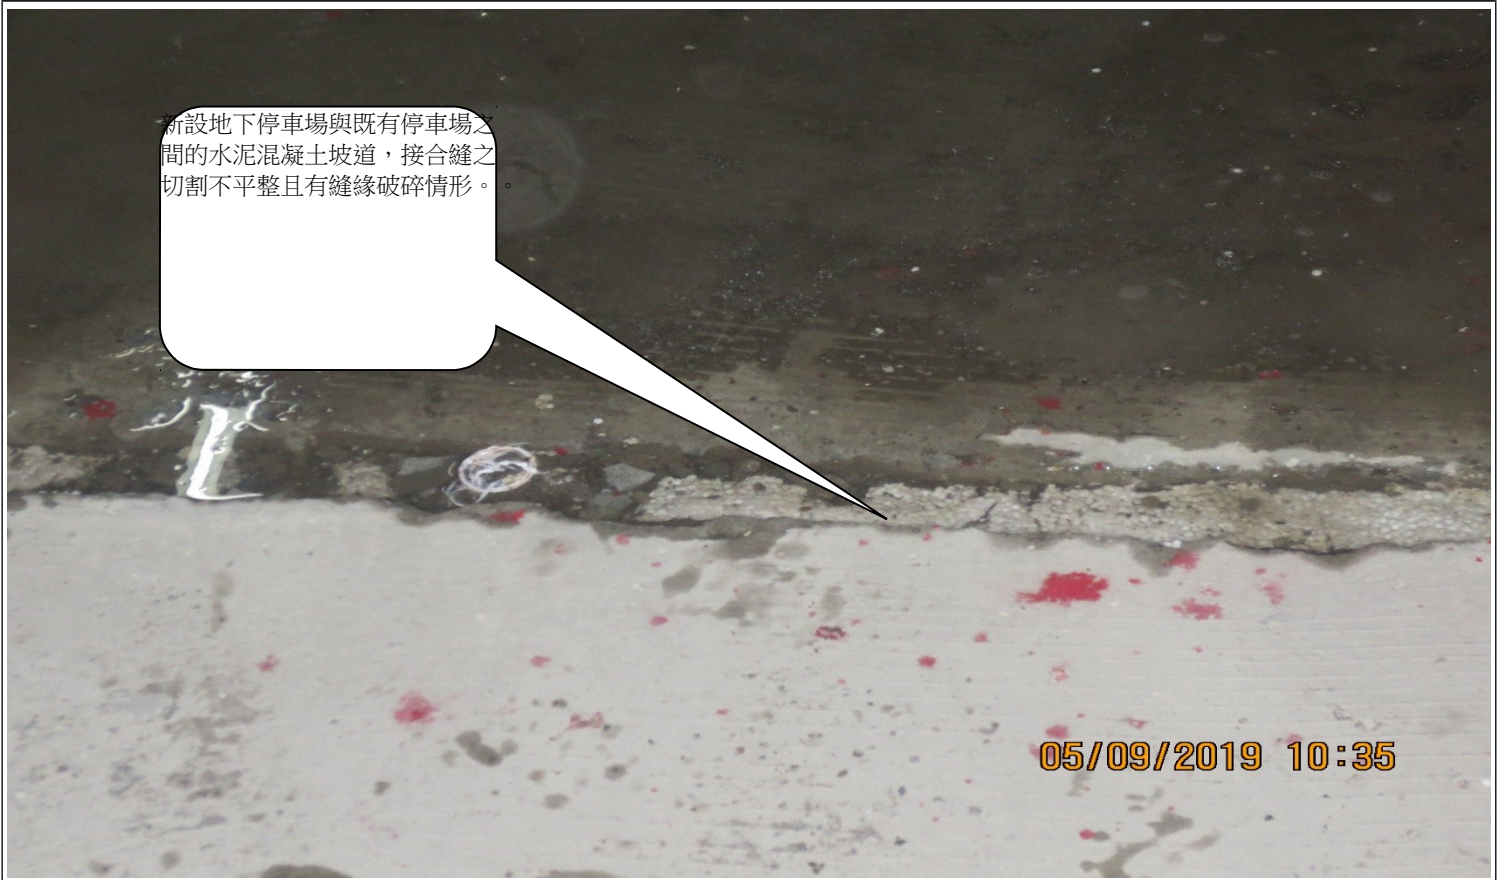
新設地下停車場與既有停車場之間的水泥混凝土坡道，接合縫之切割不平整且有縫緣破碎情形。

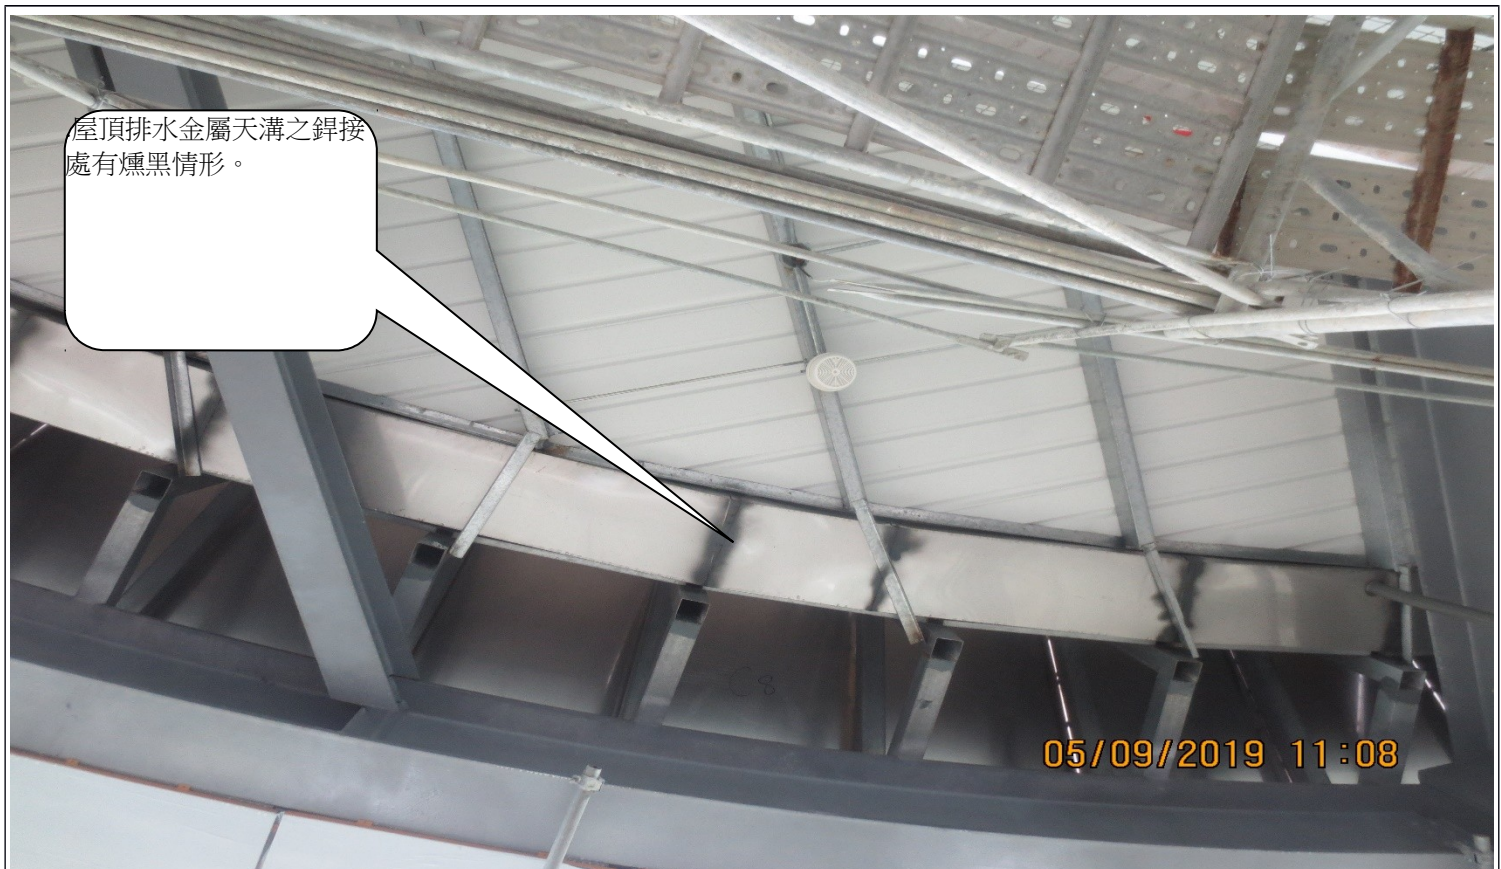
屋頂排水金屬天溝之銲接處有燻黑情形。

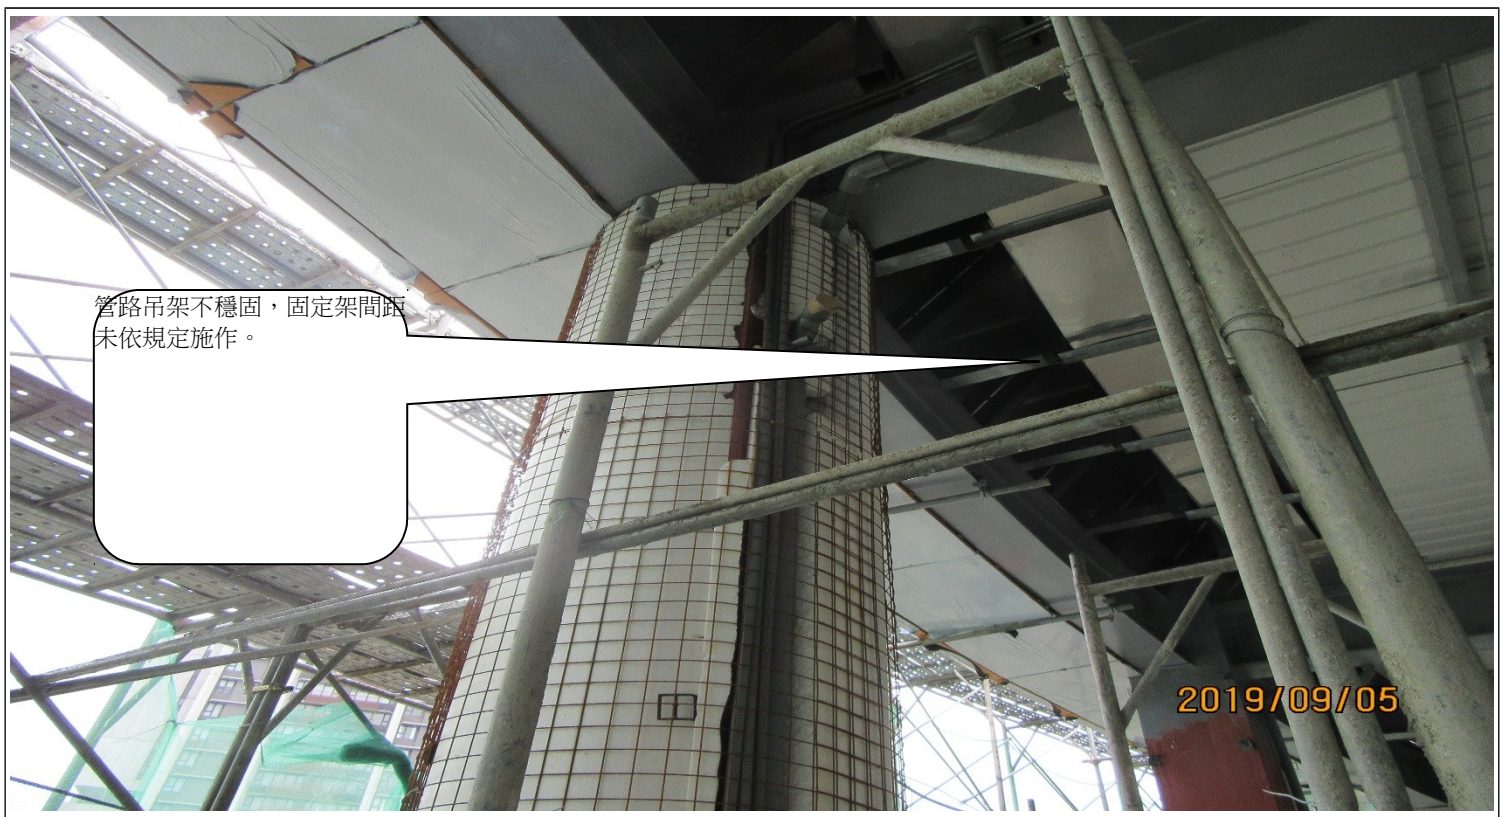
管路吊架不穩固，固定架間距未依規定施作。

說明	管路吊架不穩固，固定架間距未依規定施作。
----	----------------------

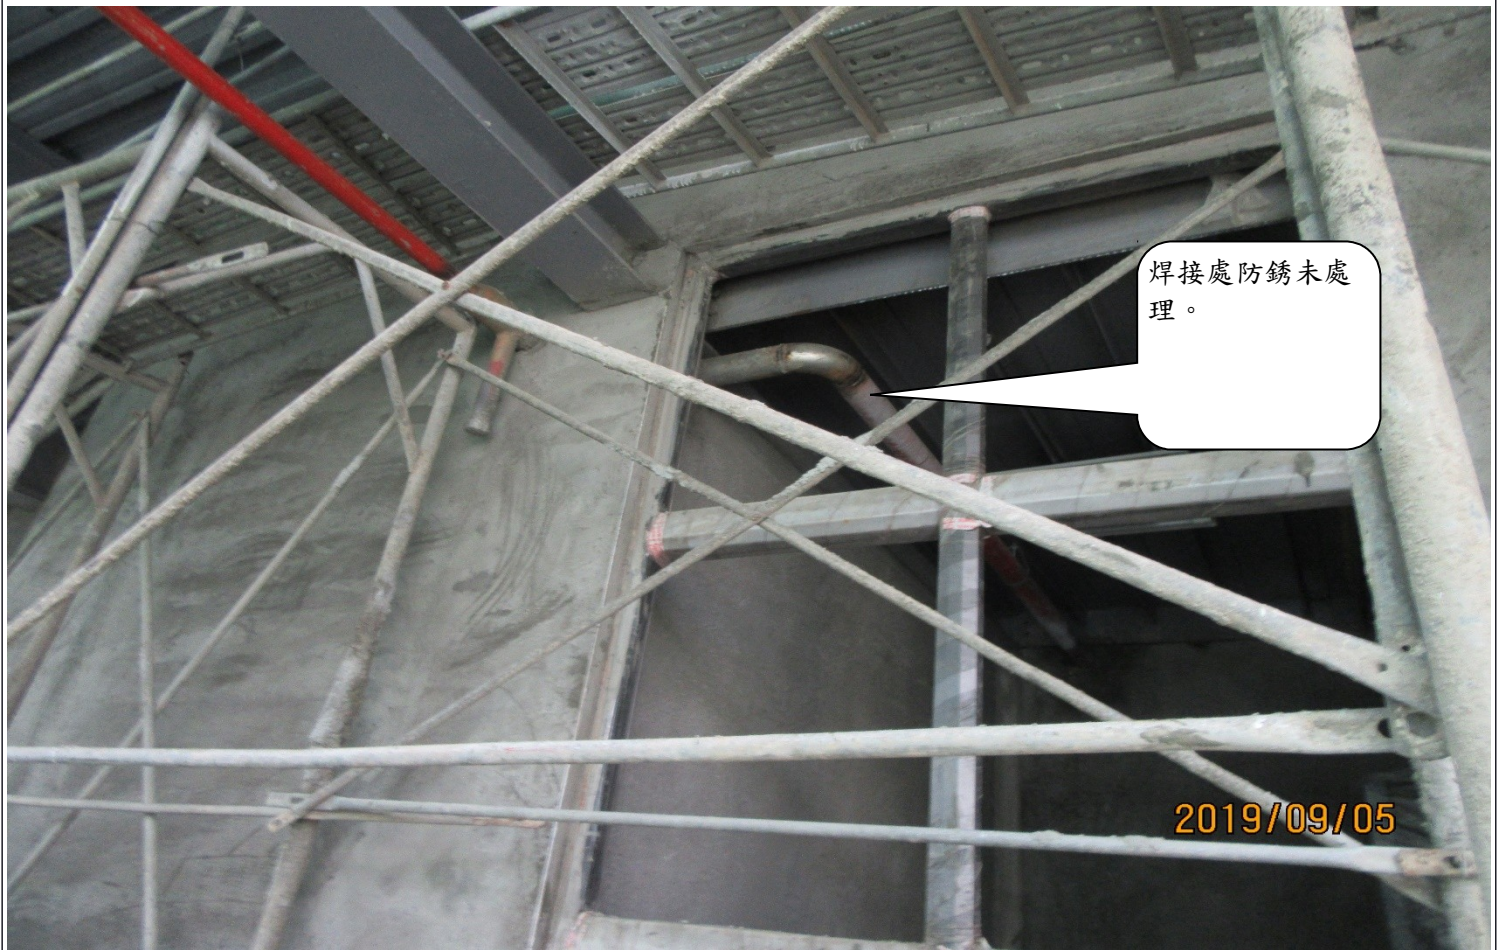
說明	焊接處防銹未處理。
----	-----------

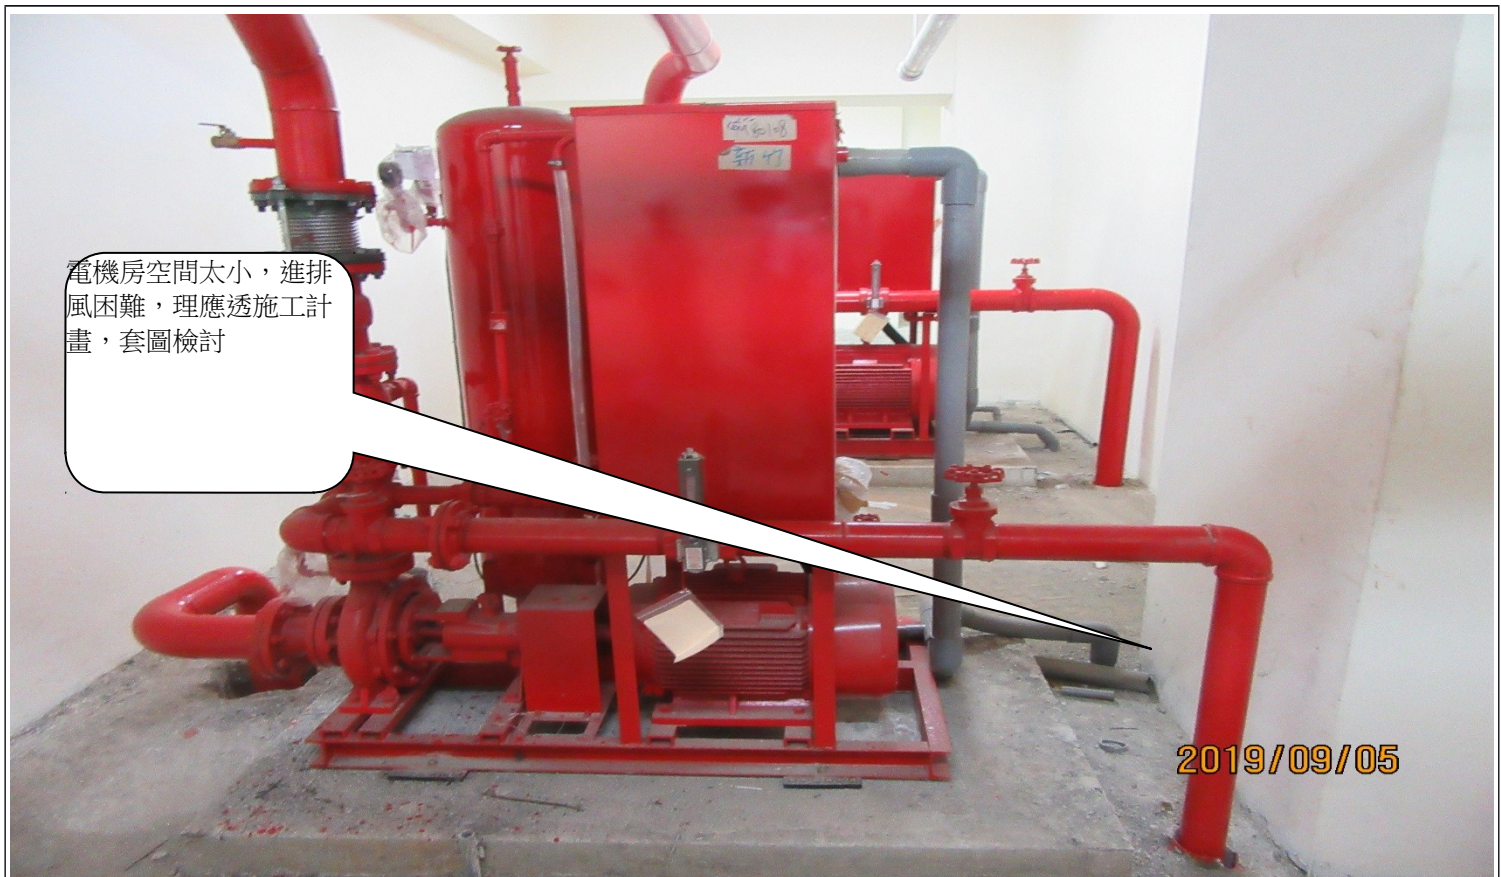
發電機房空間太小，進排風困難，理應透施工計畫，套圖檢討，作必要之調整 或加大機房空間，或其他因應措施，不是將就了事。

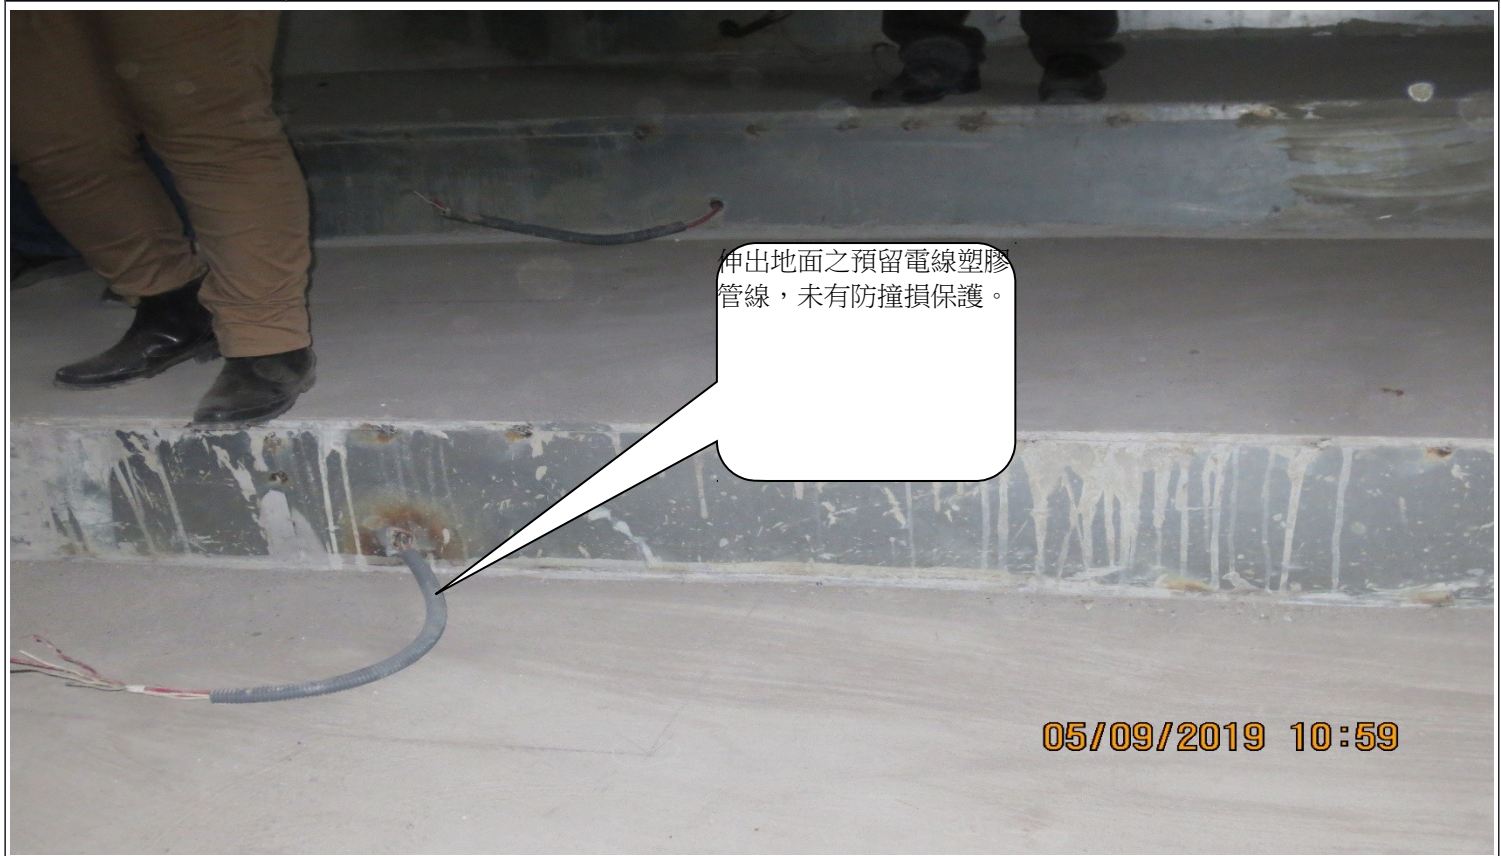
說明	伸出地面之預留電線塑膠管線，未有防撞損保護。
----	------------------------

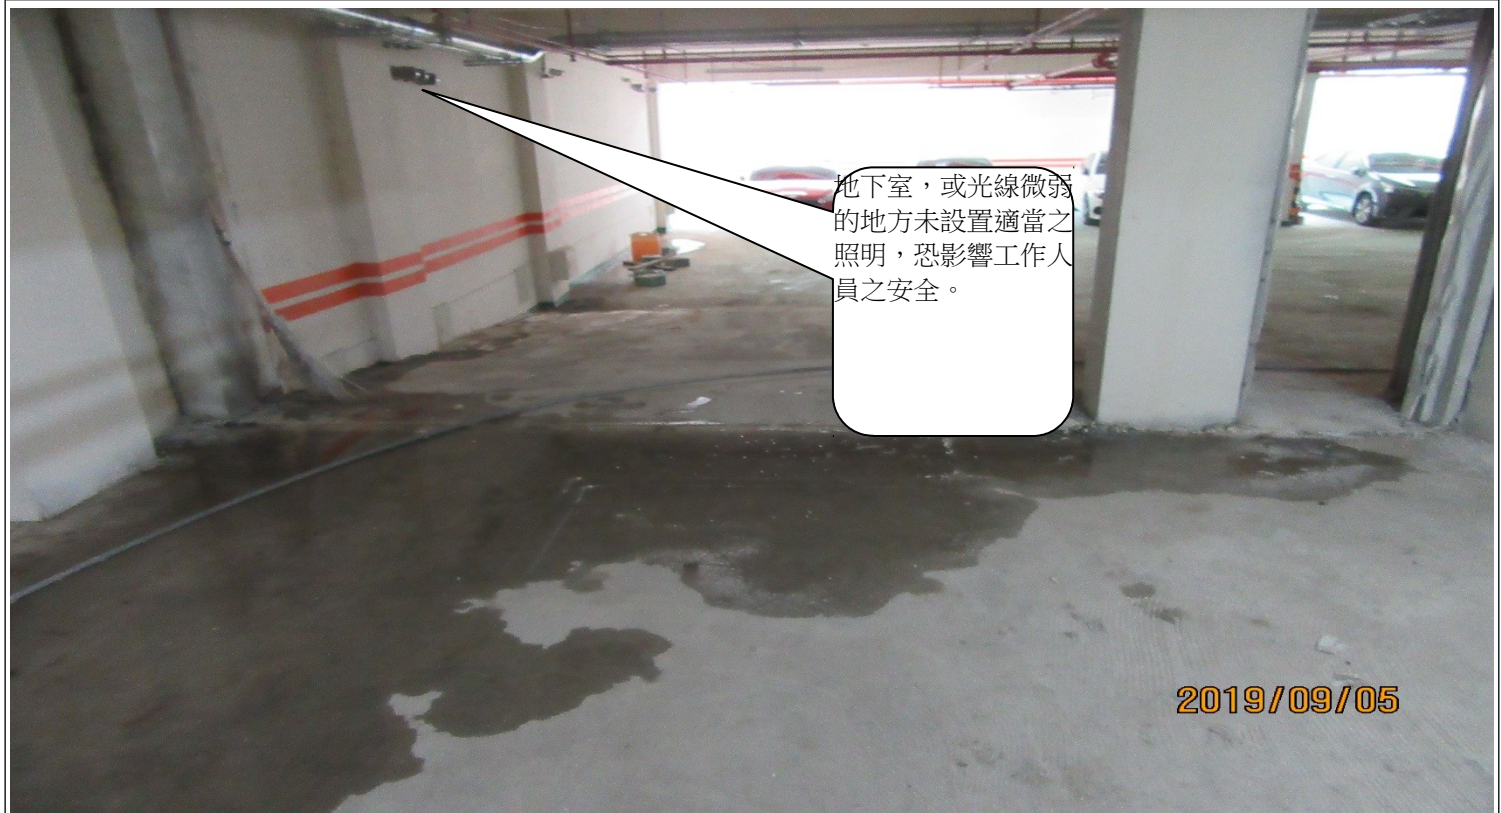
說明	地下室，或光線微弱的地方未設置適當之照明，恐影響工作人員之安全。
----	----------------------------------
