# 新竹縣政府工程查核代表照片表

拍攝日期：108.09.09

工程名稱：新竹縣 200M 標準競速滑輪溜冰場新建工程

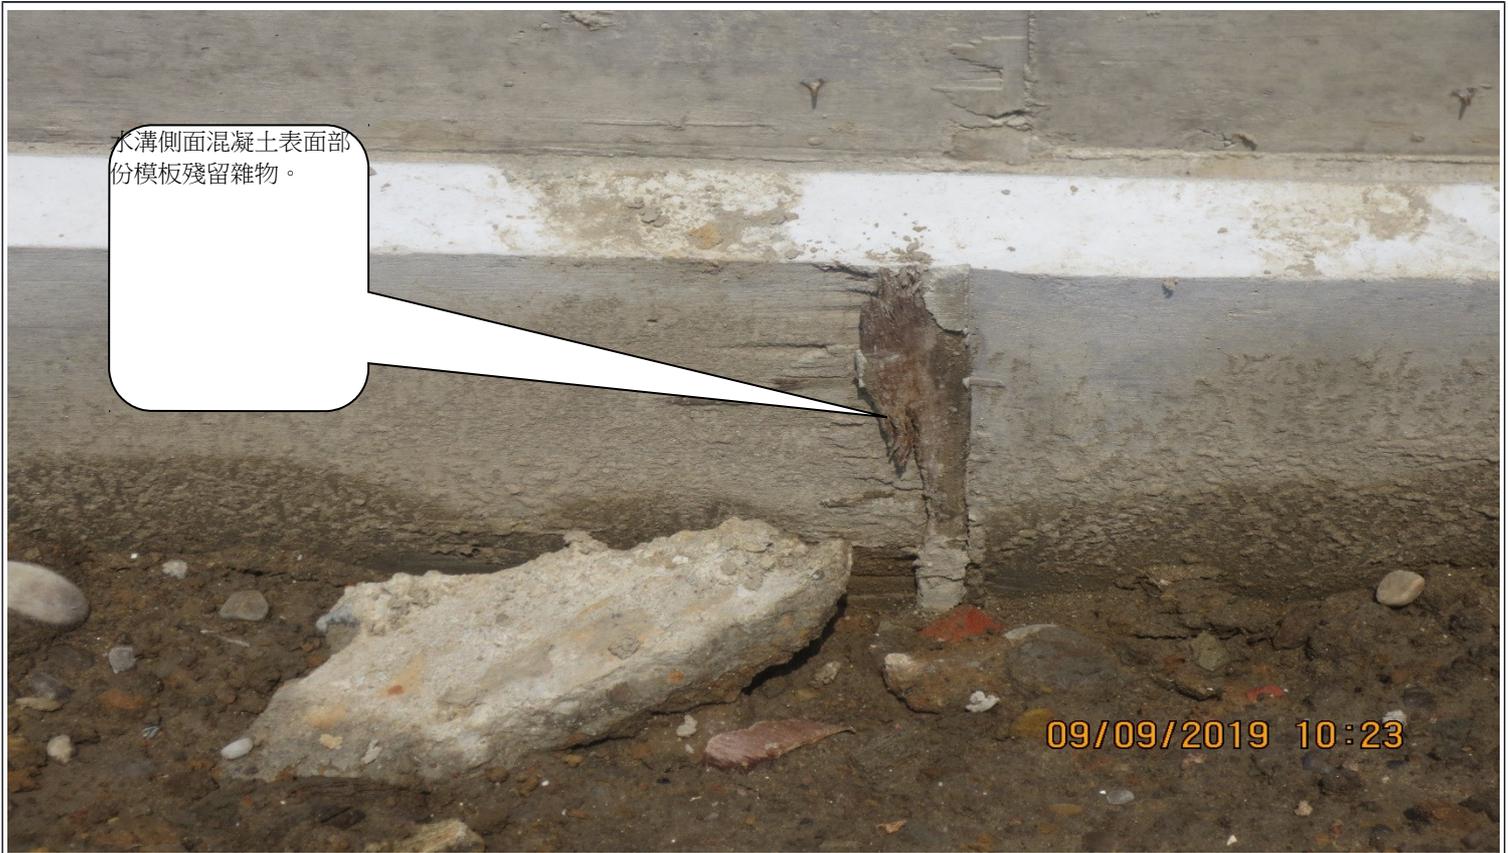
水溝側面混凝土表面部份模板殘留雜物。

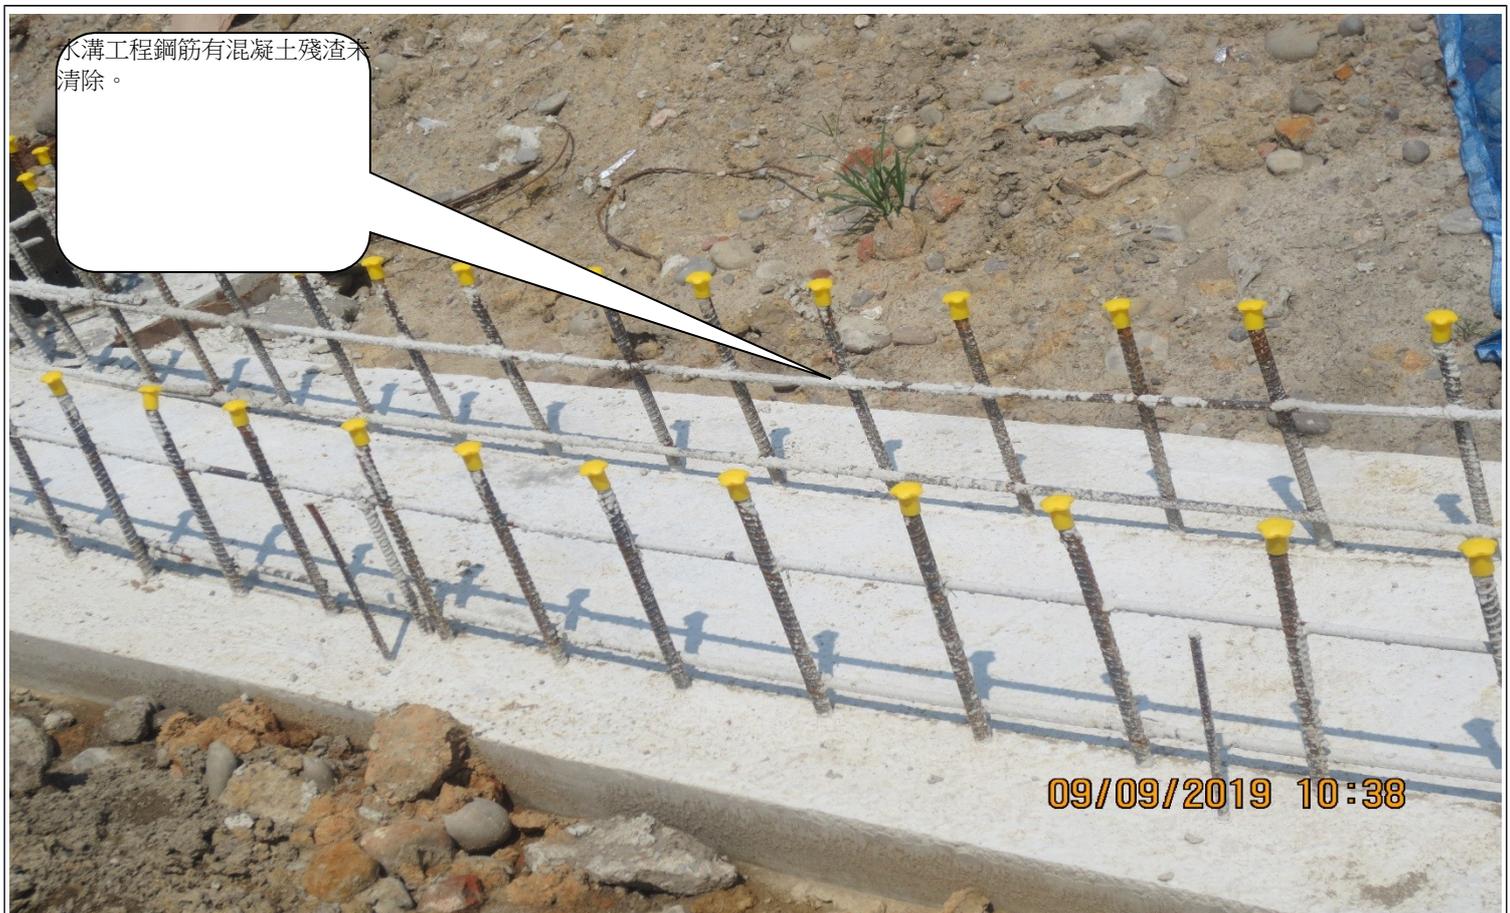
水溝工程鋼筋有混凝土殘渣未清除。

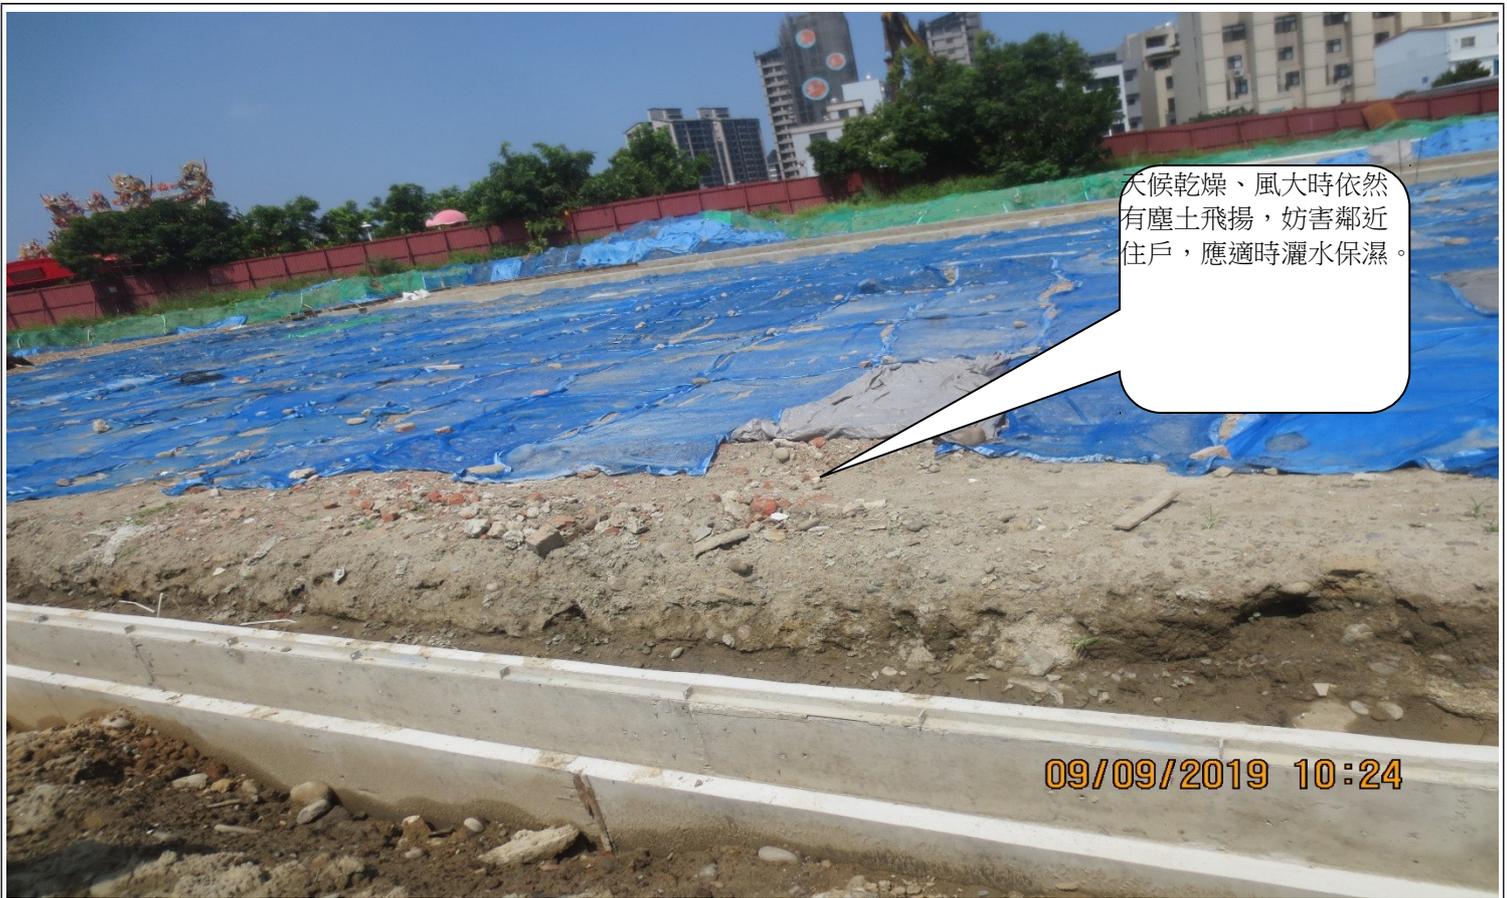
裸露地表雖有覆蓋防塵網，但天候乾燥、風大時依然有塵土飛揚，妨害鄰近住戶，應適時灑水保濕。

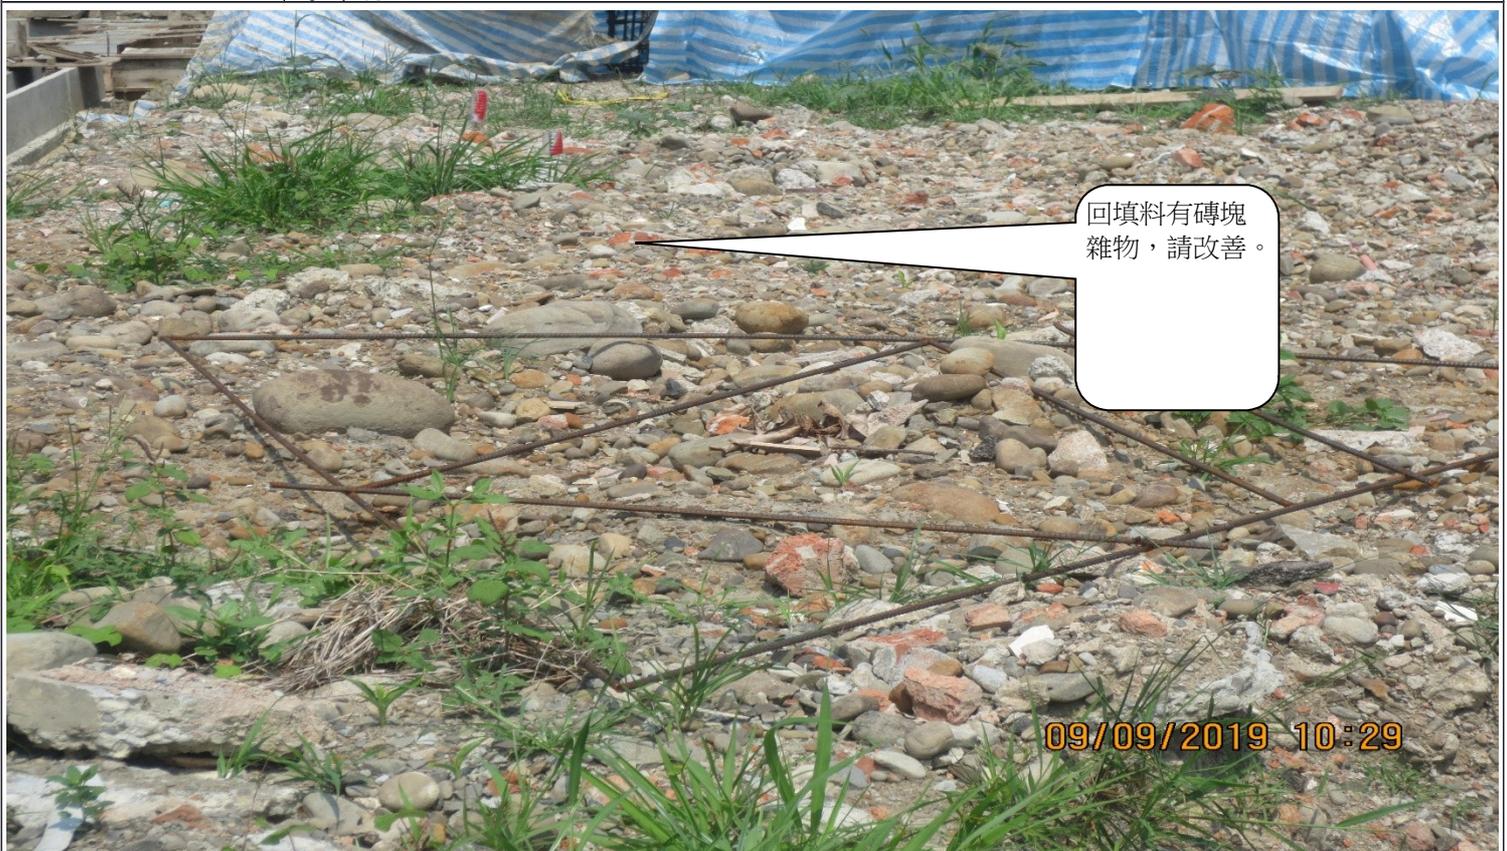
回填料有磚塊雜物，請改善。

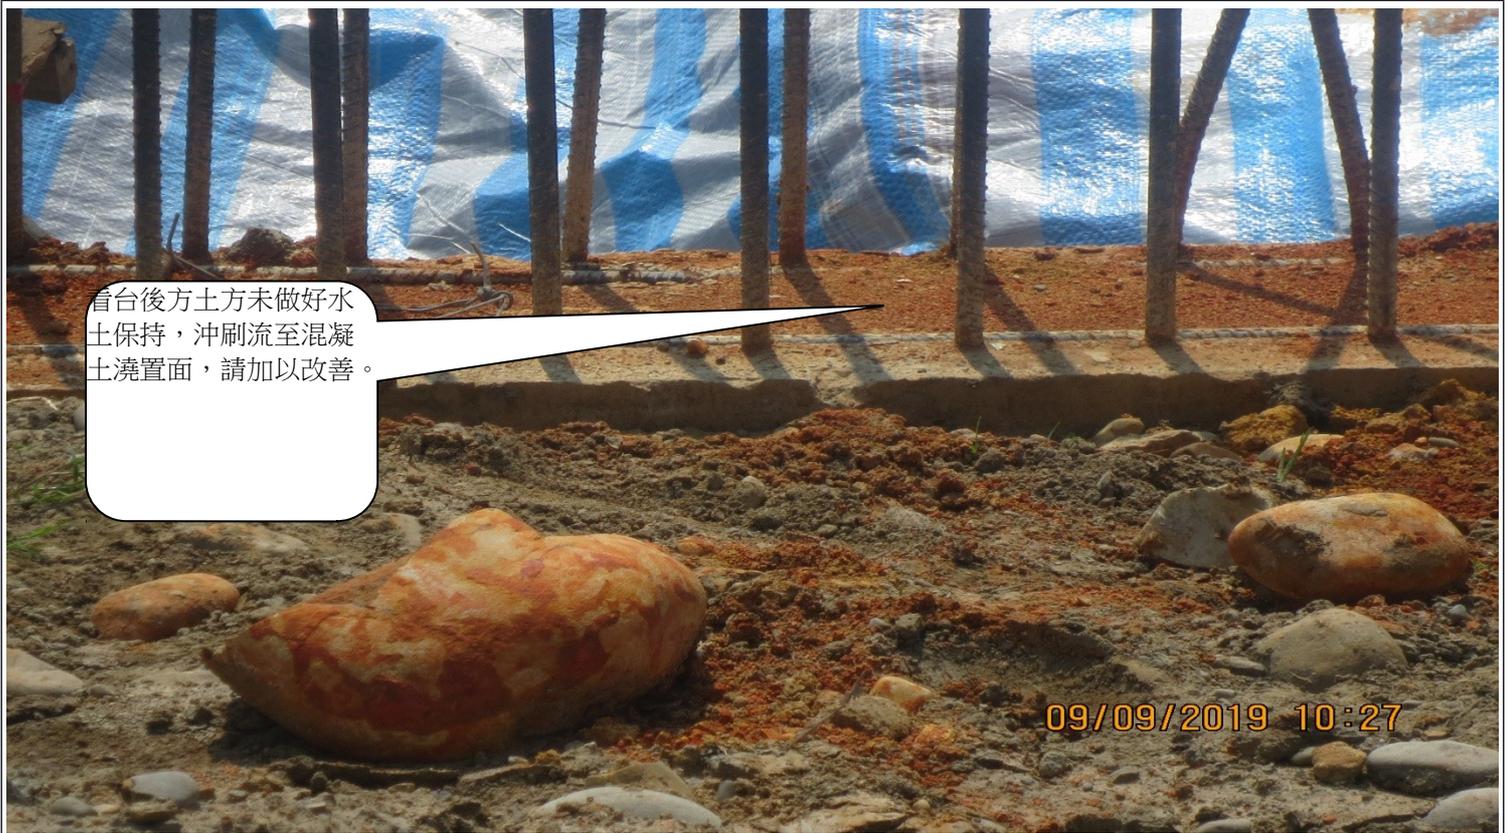
看台後方土方未做好水土保持，沖刷流至混凝土澆置面，請加以改善。

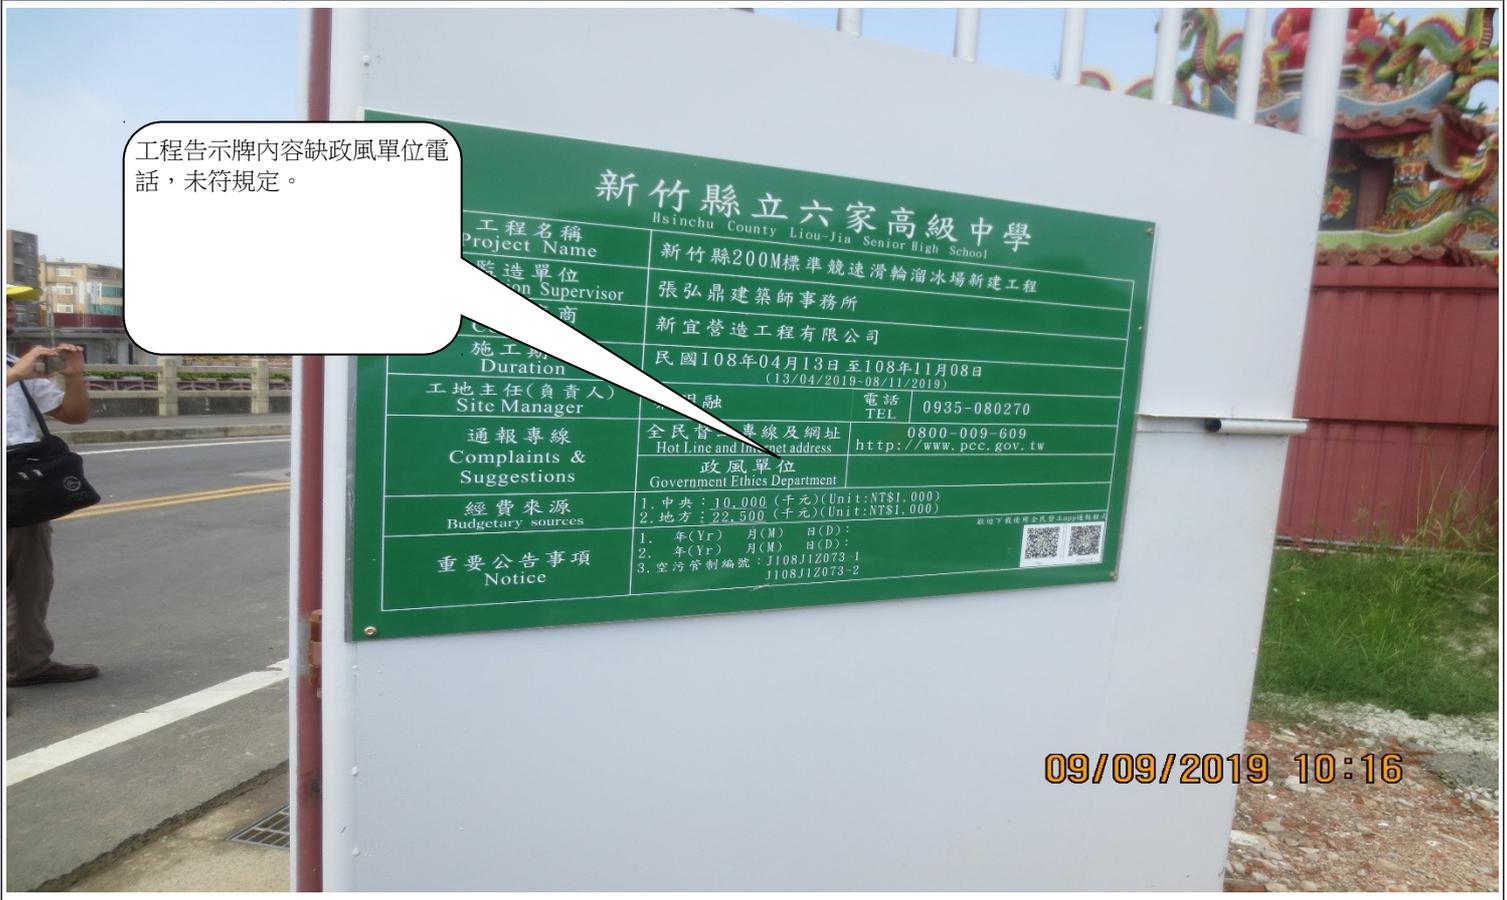
說明	工程告示牌內容缺政風單位電話，未符規定。
----	----------------------

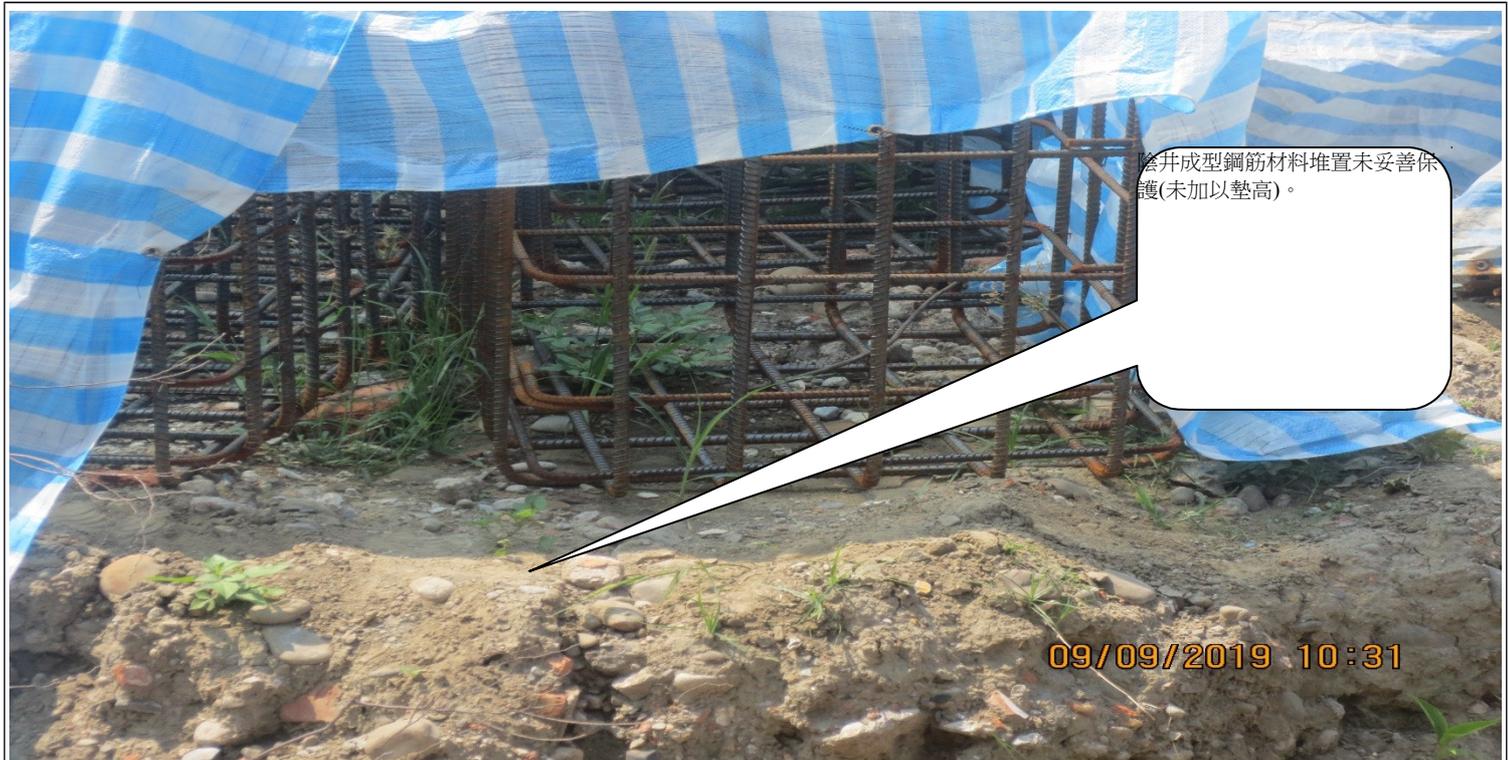
說明	陰井成型鋼筋材料堆置未妥善保護(未加以墊高)。
----	-------------------------

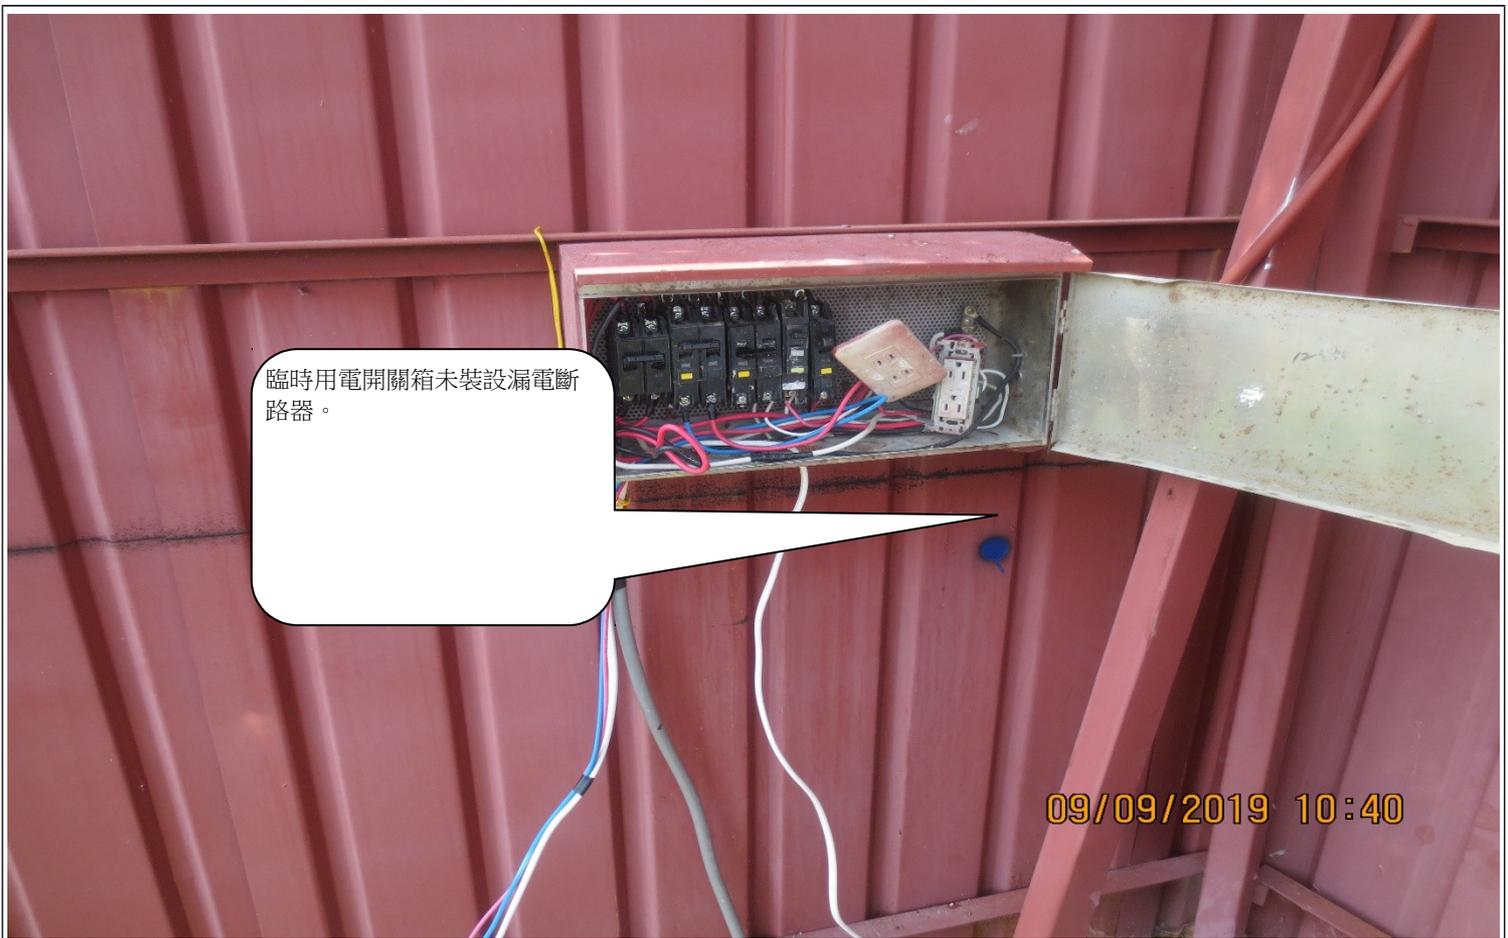
臨時用電開關箱未裝設漏電斷路器。
