## 新竹縣政府工程查核代表照片表

工程名稱：108 年度貓兒錠圳一中支圳護岸改善工程

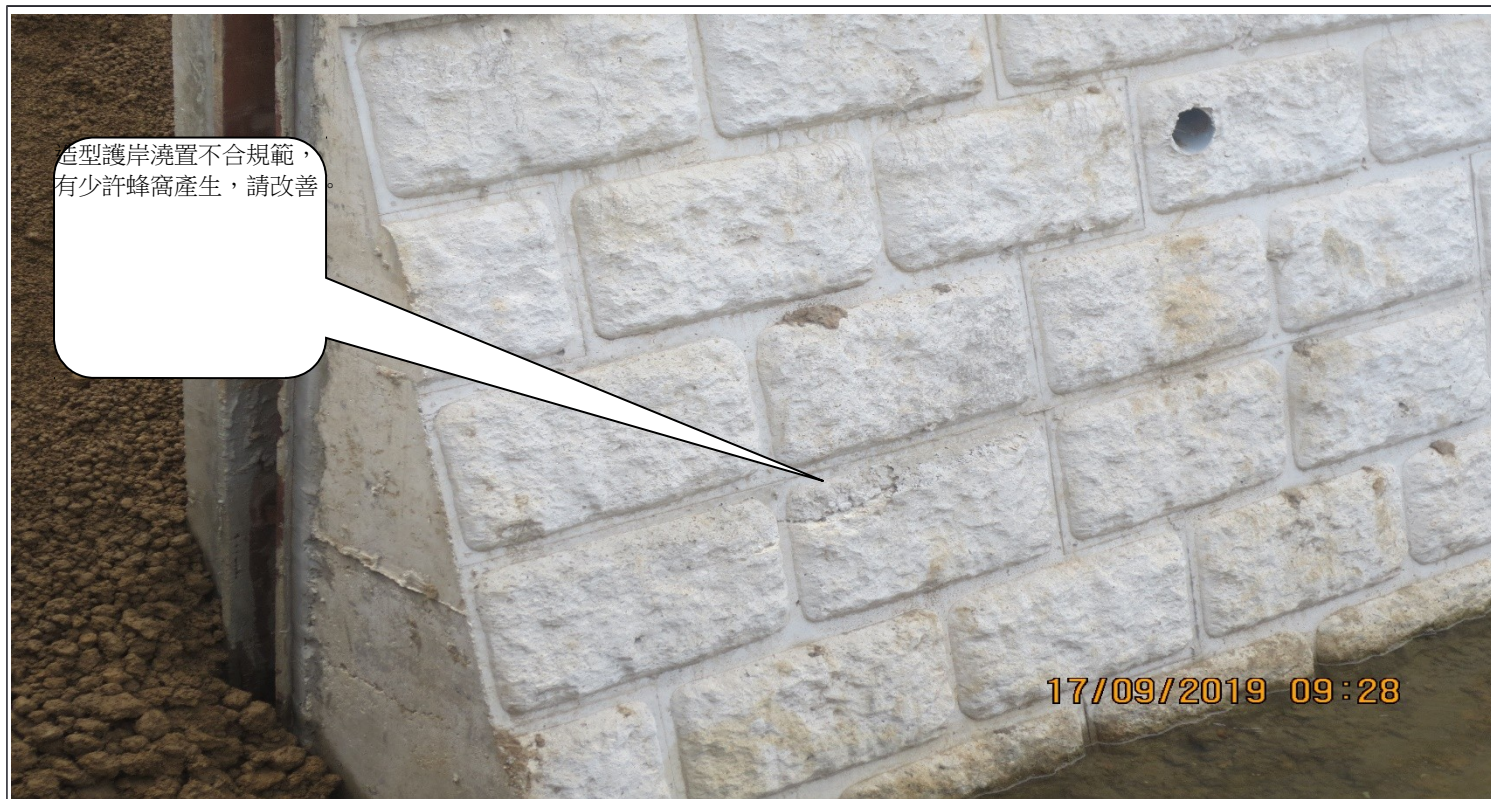
造型護岸澆置不合規範，有少許蜂窩產生，請改善。

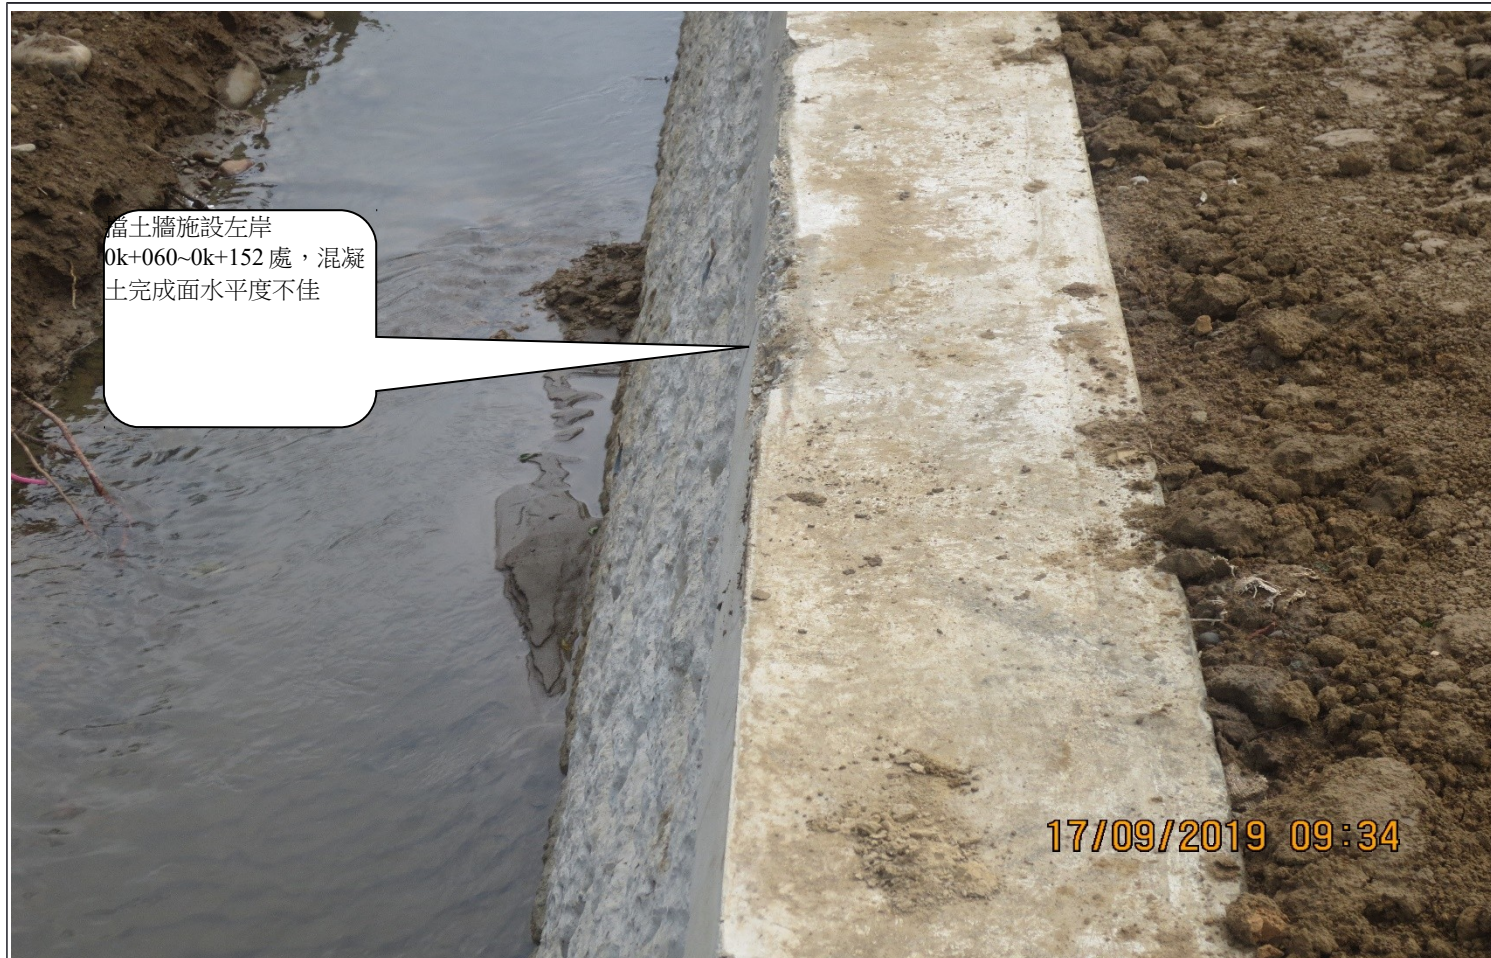
| 說明 | 擋土牆施設左岸 0k+060~0k+152 處，混凝土完成面水平度不佳(有被機具設備破損未修護)，請改善。 |

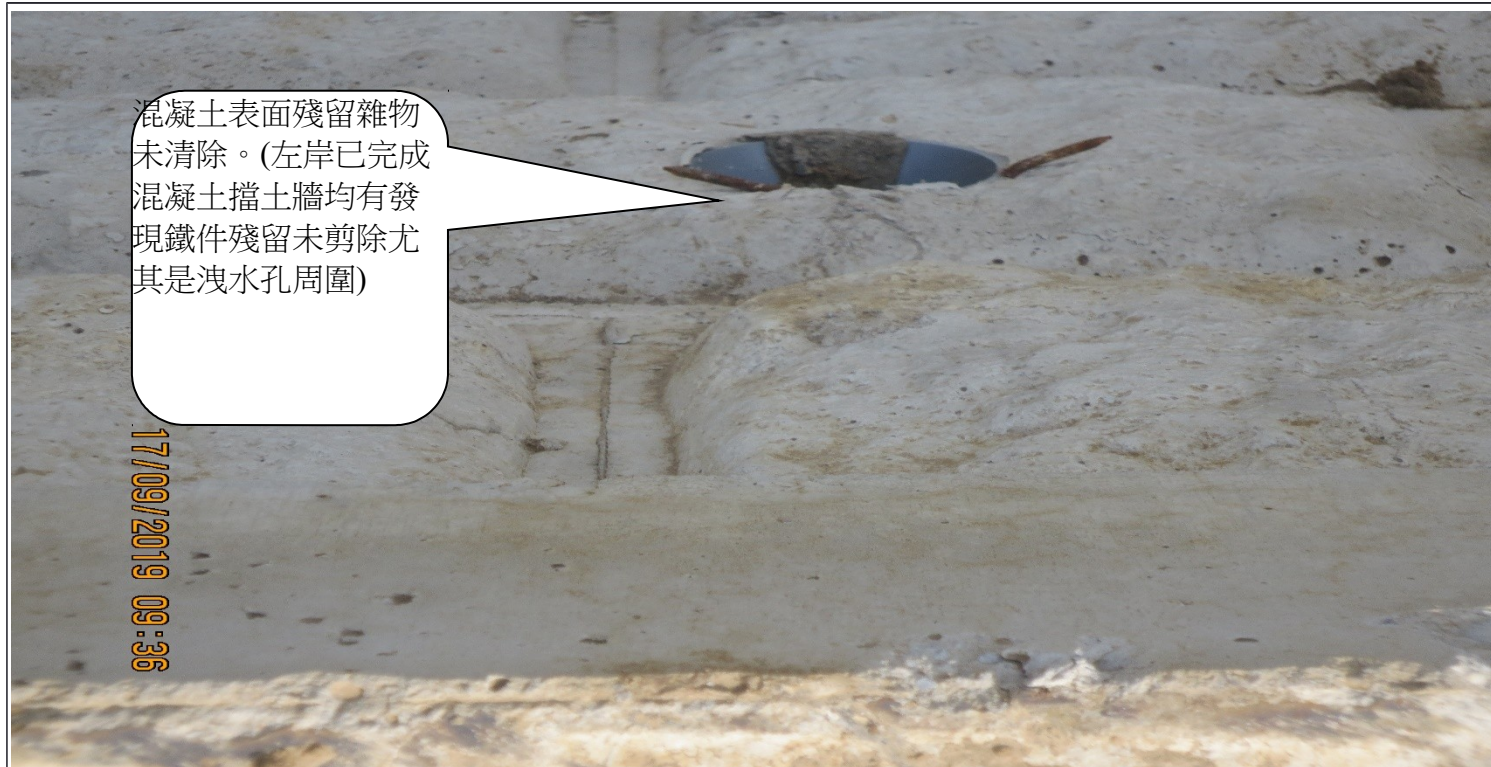
混凝土表面殘留雜物未清除。(左岸已完成混凝土擋土牆均有發現鐵件殘留未剪除尤其是洩水孔周圍)

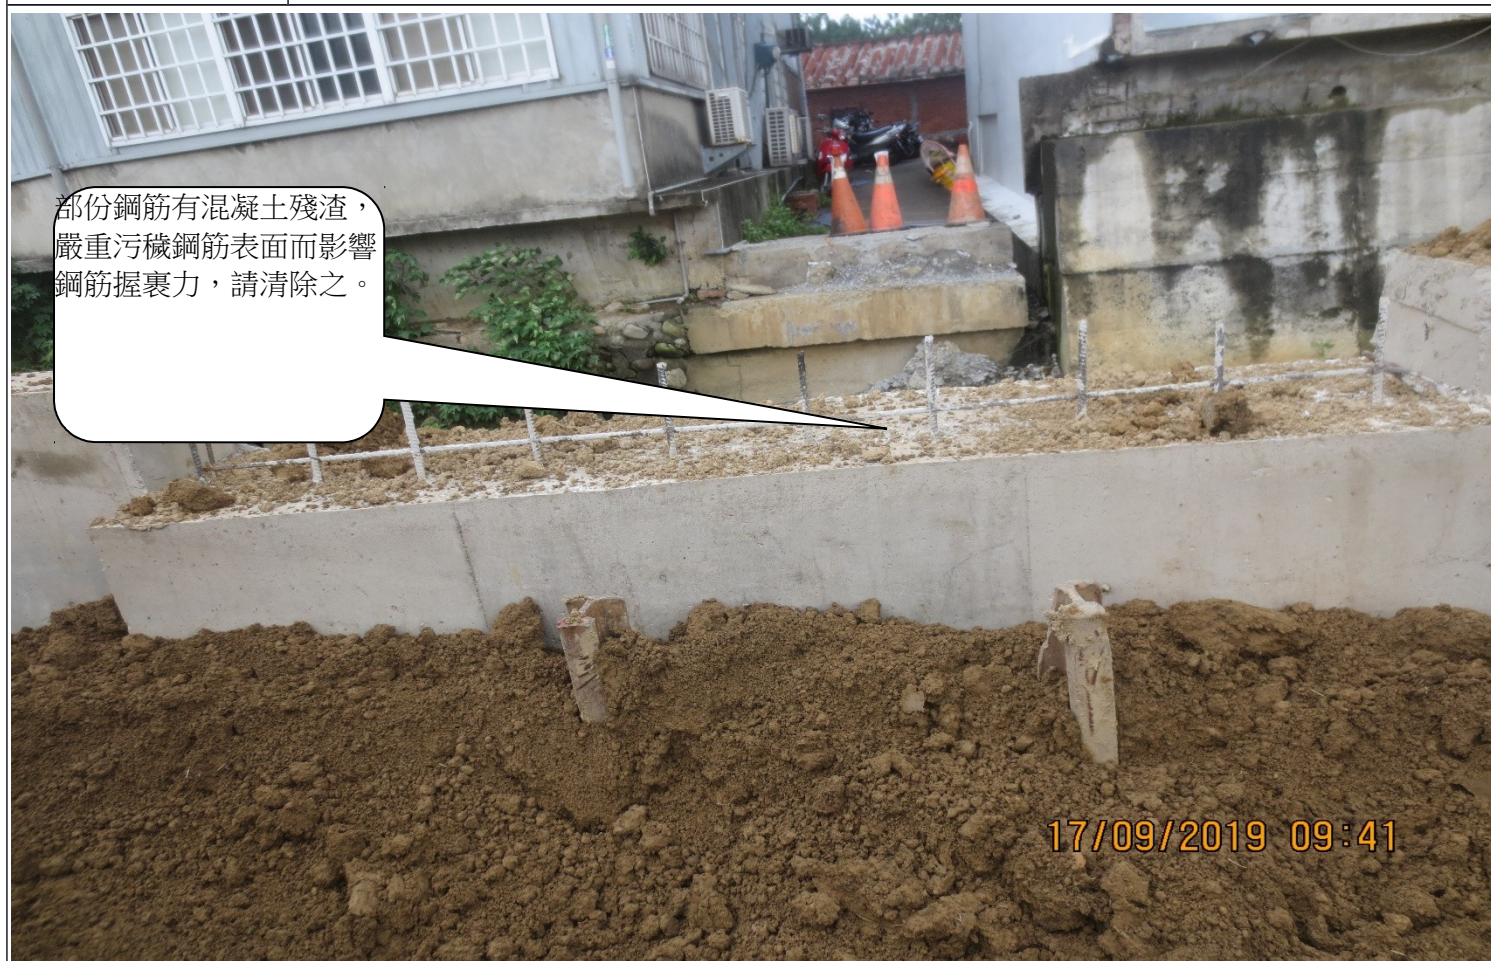
部份鋼筋有混凝土殘渣，嚴重污穢鋼筋表面而影響鋼筋握裹力，請清除之。

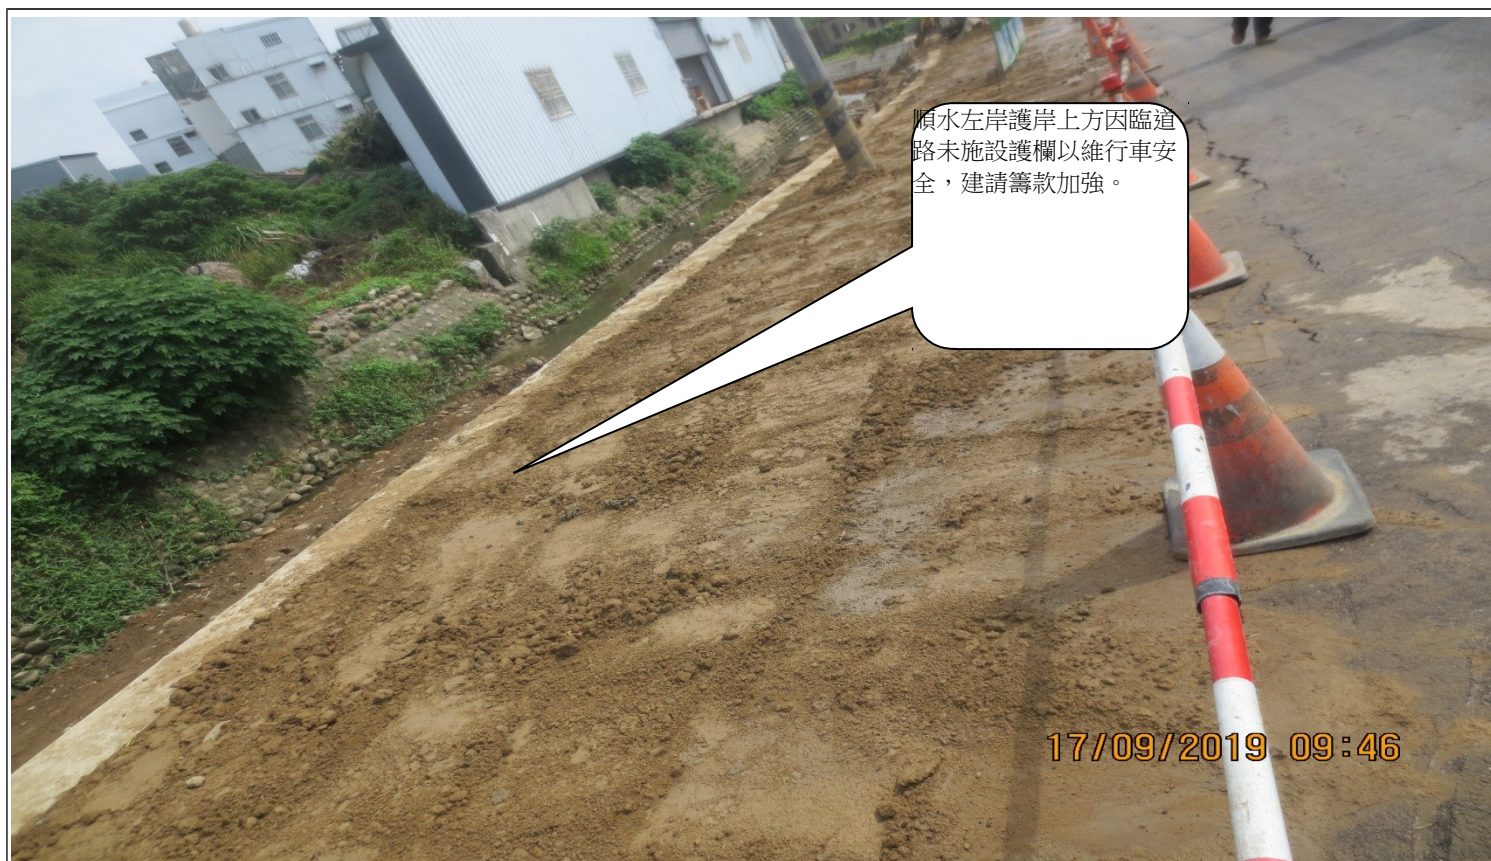
順水左岸護岸上方因臨道路未施設護欄以維行車安全，建請籌款加強。

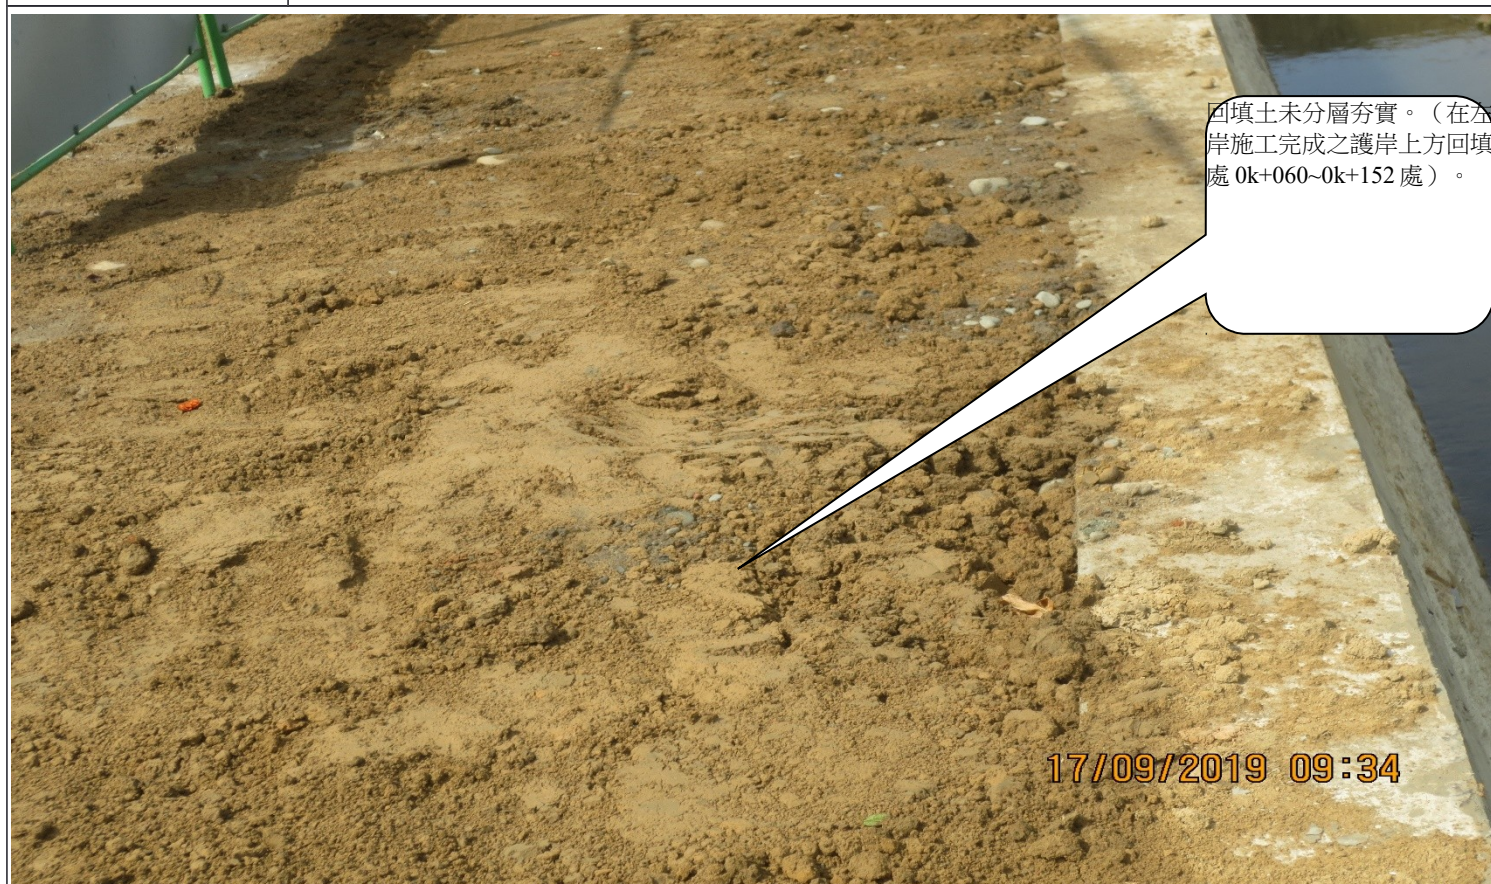
| 說明 | 回填土未分層夯實。（在左岸施工完成之護岸上方回填處 0k+060~0k+152 處）。 |

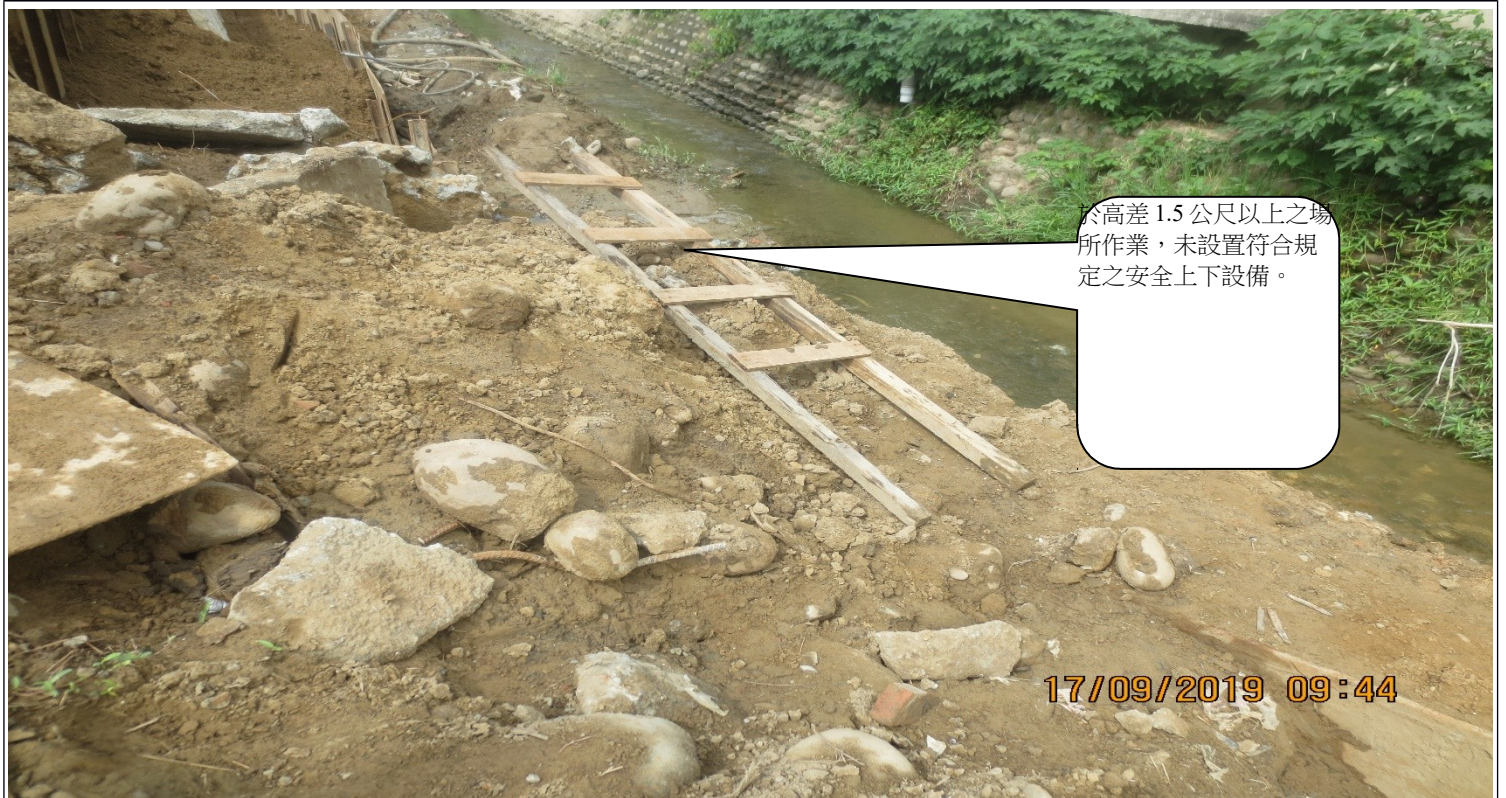
| 說明 | 於高差 1.5 公尺以上之場所作業，未設置符合規定之安全上下設備。 |

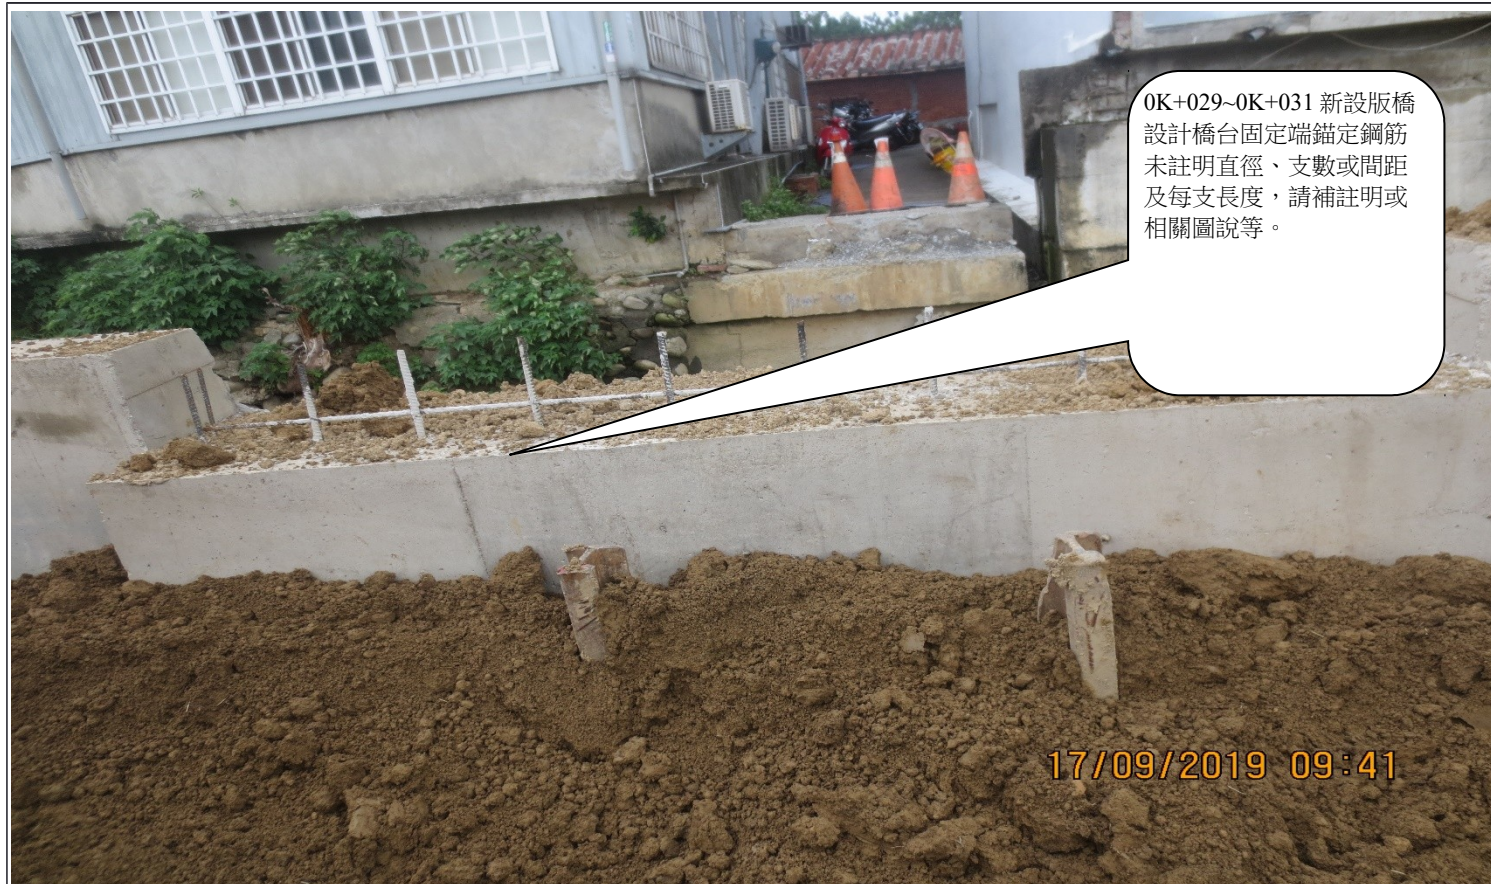
0K+029~0K+031 新設版橋設計橋台固定端錨定鋼筋未註明直徑、支數或間距及每支長度，請補註明或相關圖說等。
