## 新竹縣政府工程查核代表照片表

拍攝日期：108.09.23

工程名稱：坡頭漁港港區及周邊保安林綠美化-國土保安林綠美化工程

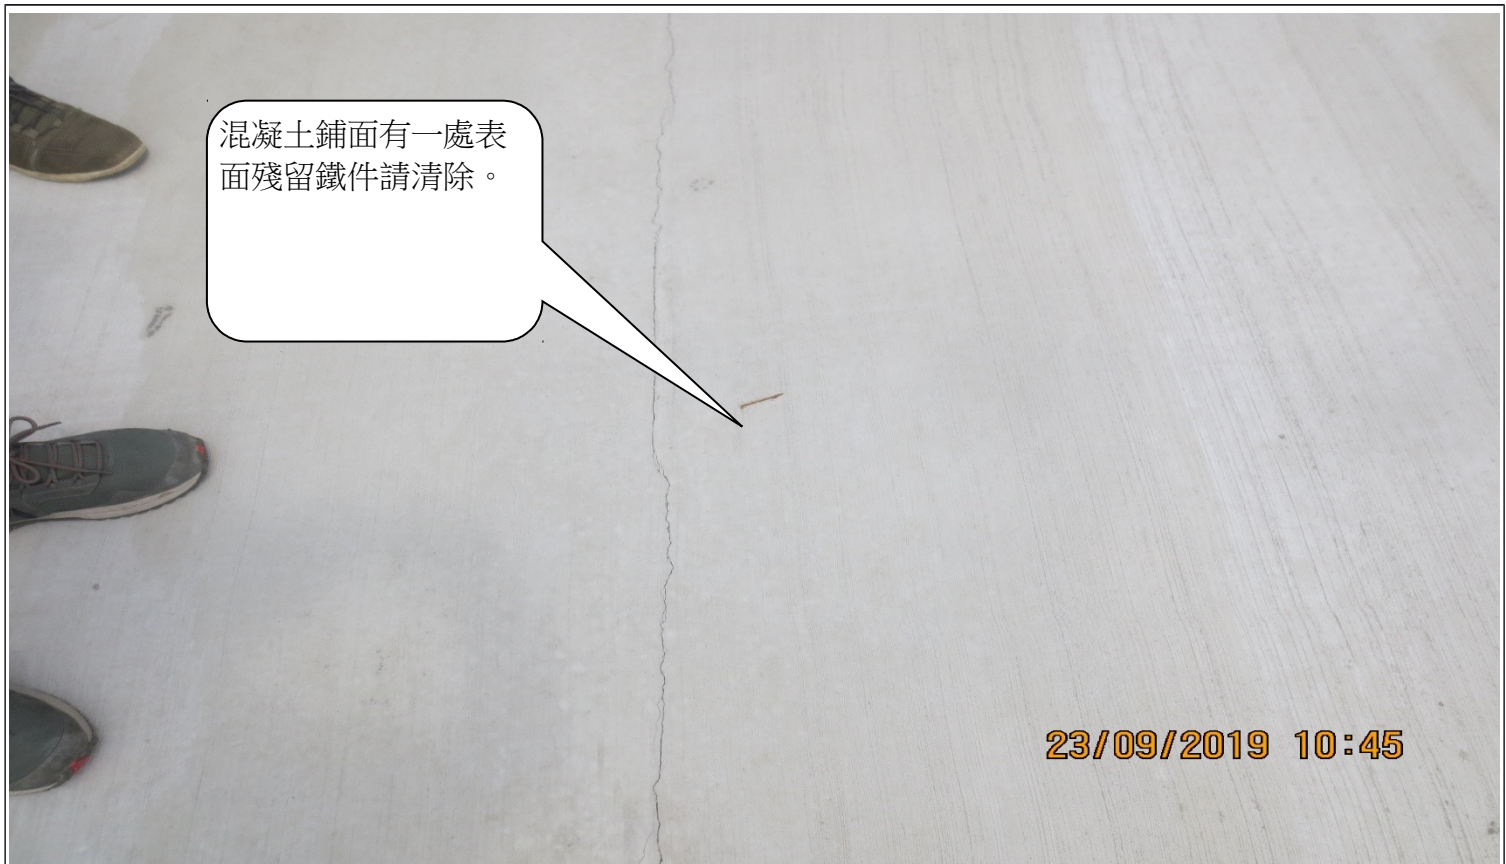
混凝土鋪面有一處表面殘留鐵件請清除。

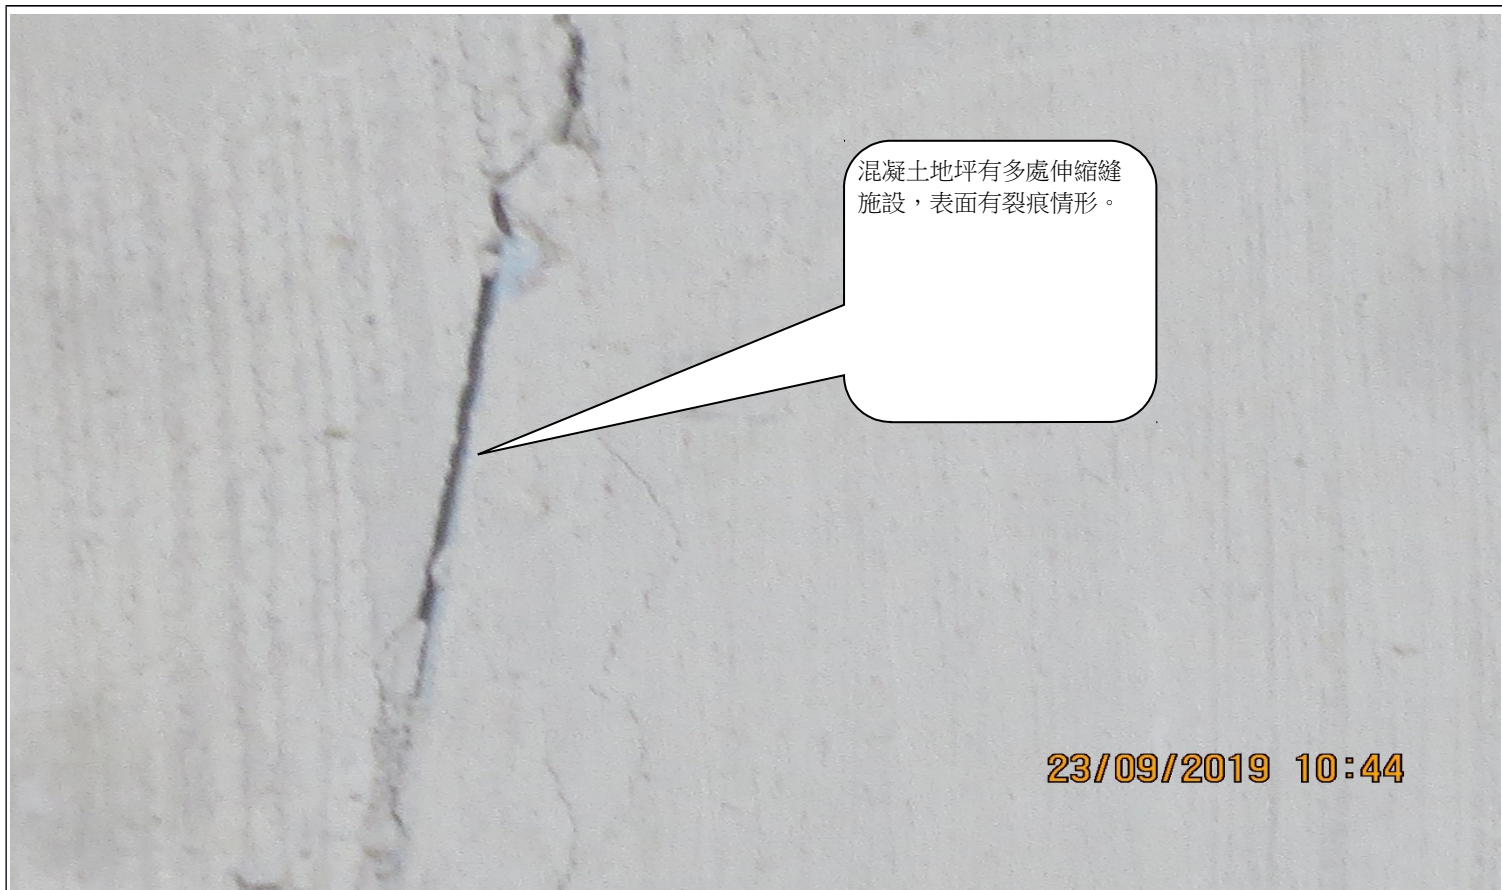
| 說明 | 混凝土地坪有多處伸縮縫施設，表面有裂痕情形。 |

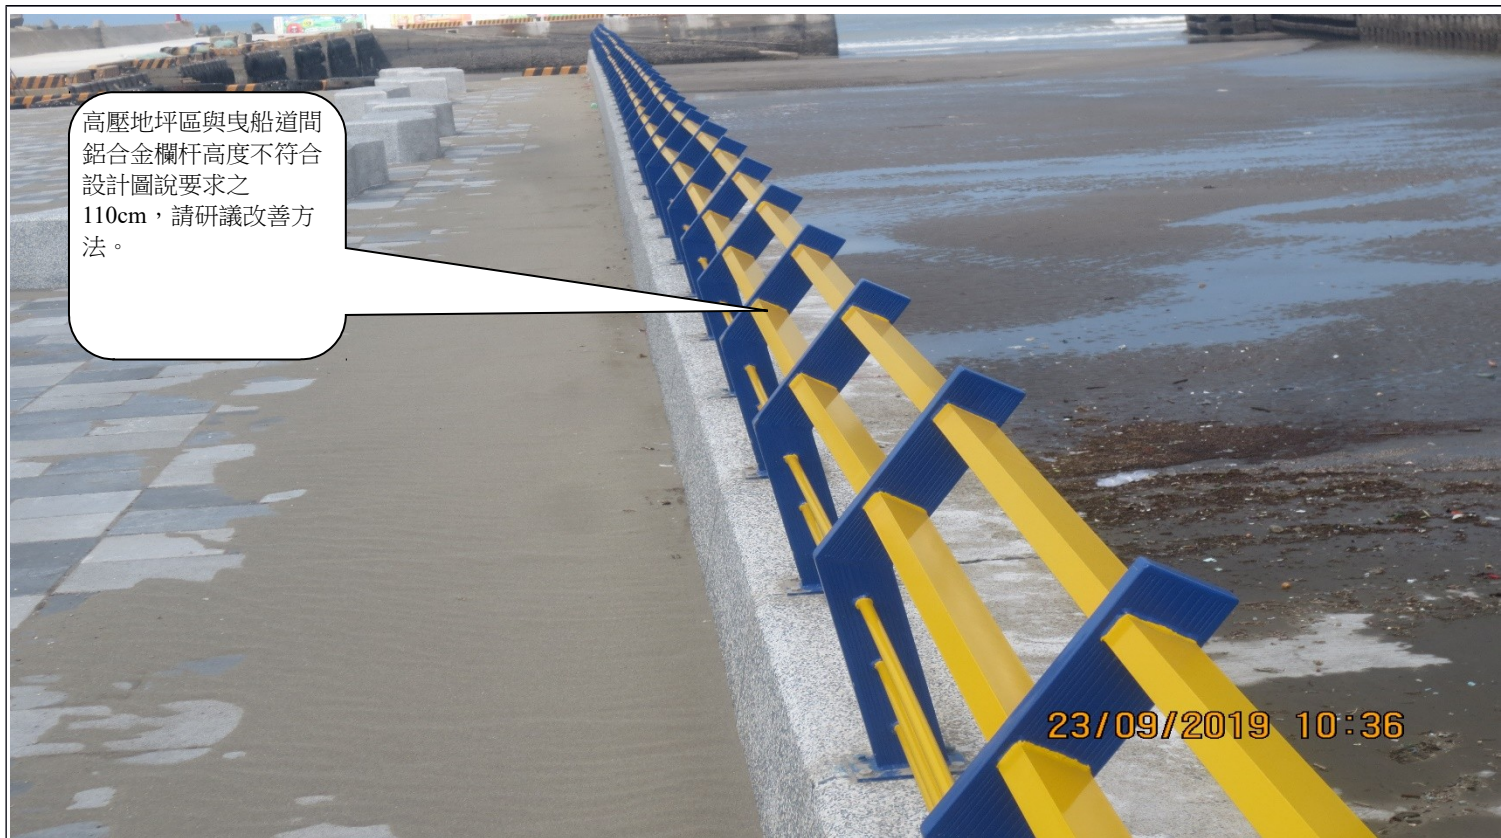
高壓地坪區與曳船道間鋁合金欄杆高度不符合設計圖說要求之110cm，請研議改善方法。

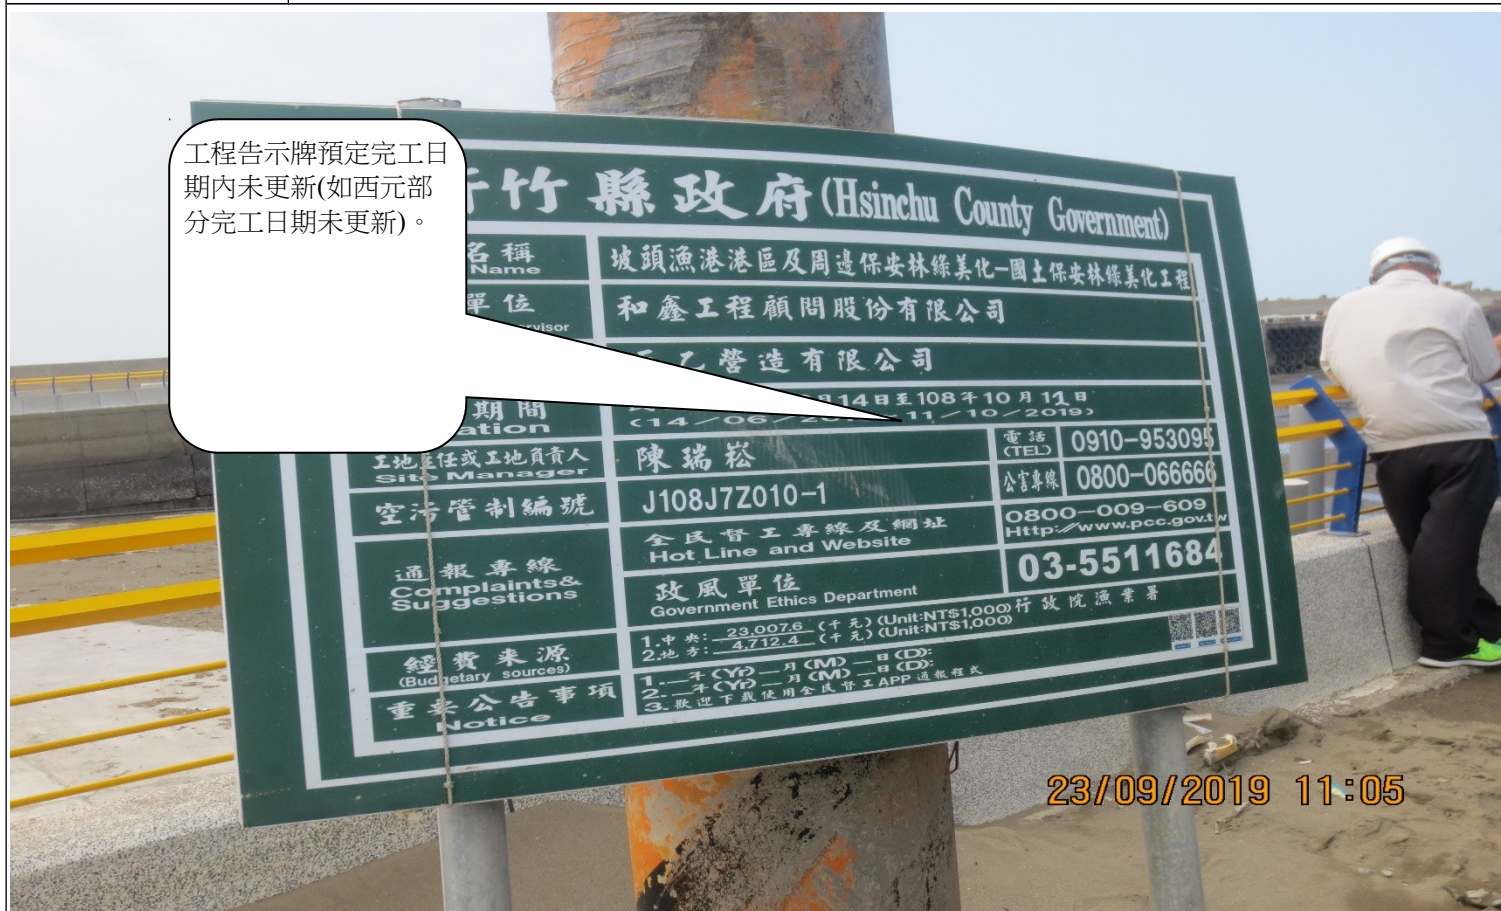
工程告示牌預定完工日期內未更新(如西元部分完工日期未更新)。

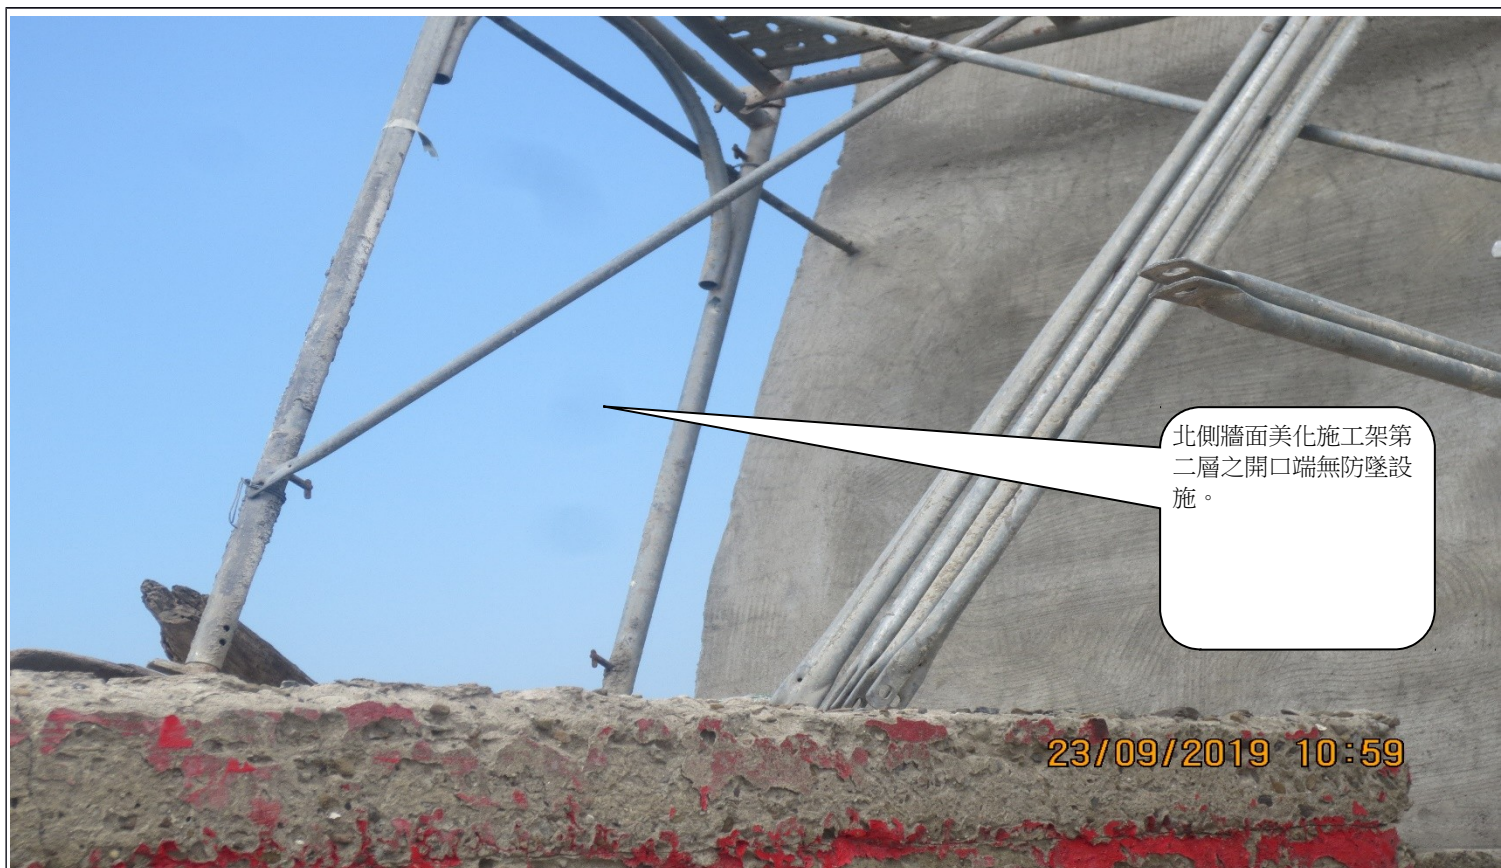
北側牆面美化施工架第二層之開口端無防墜設施。

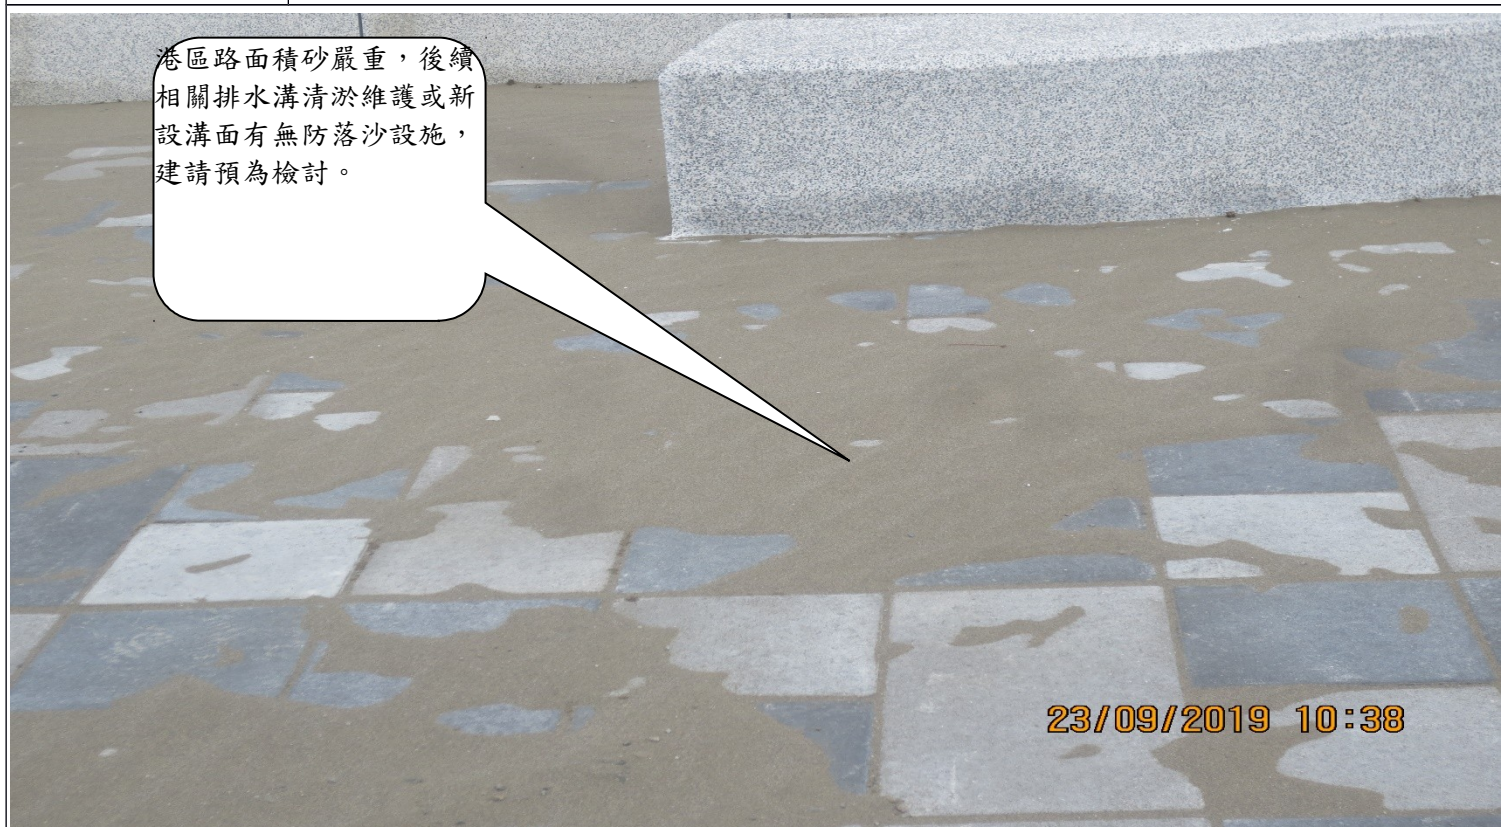
港區路面積砂嚴重，後續相關排水溝清淤維護或新設溝面有無防落沙設施，建請預為檢討。
