## 新竹縣政府工程查核代表照片表

拍攝日期：108.09.26

工程名稱：新竹縣立竹東國民中學第三期校舍改建工程

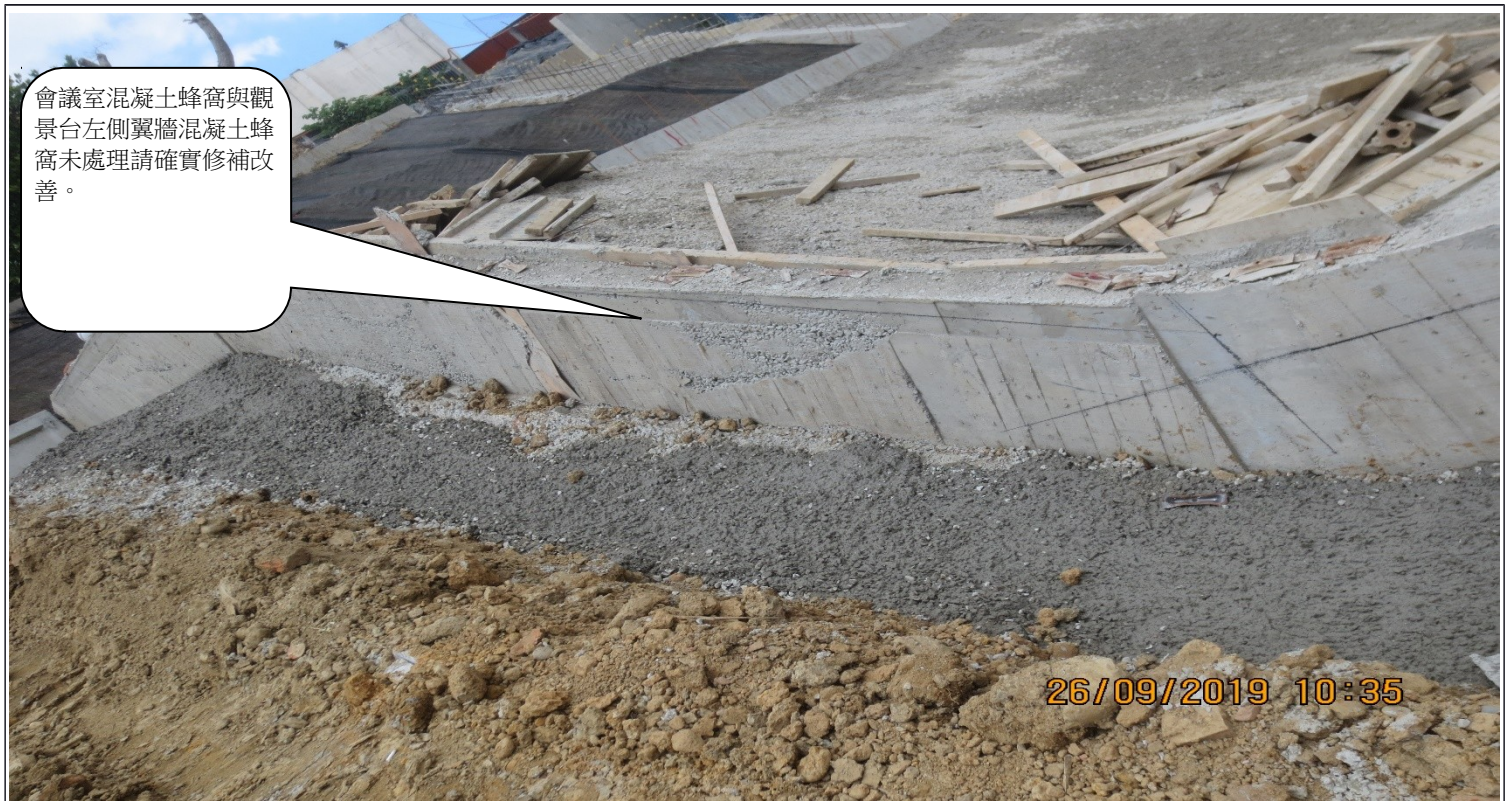
會議室混凝土蜂窩與觀景台左側翼牆混凝土蜂窩未處理請確實修補改善。

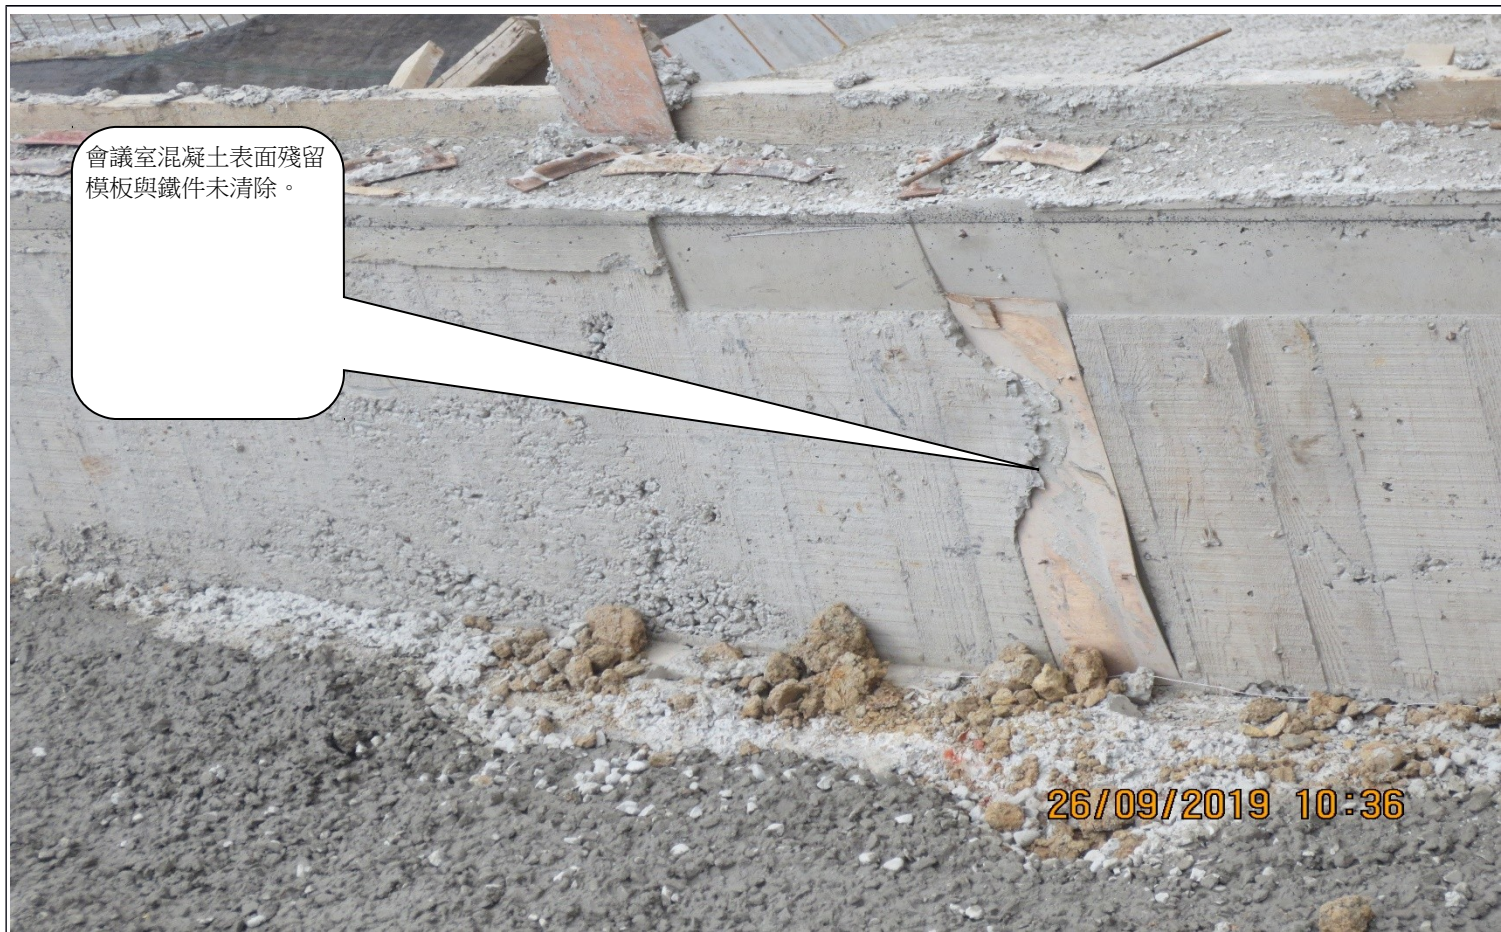
| 說明 | 會議室混凝土表面殘留模板與鐵件未清除。 |

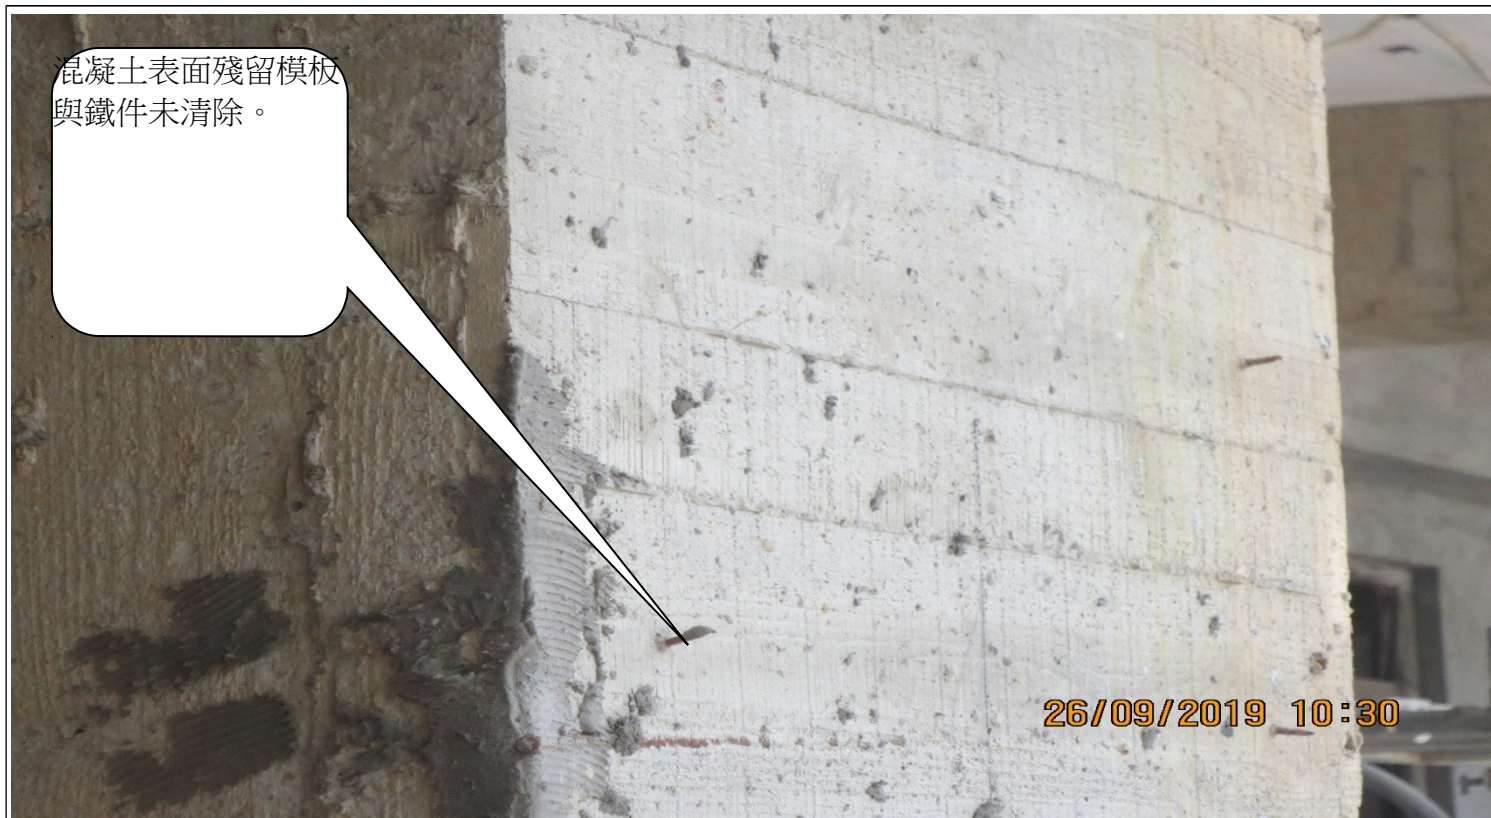
混凝土表面殘留模板與鐵件未清除。

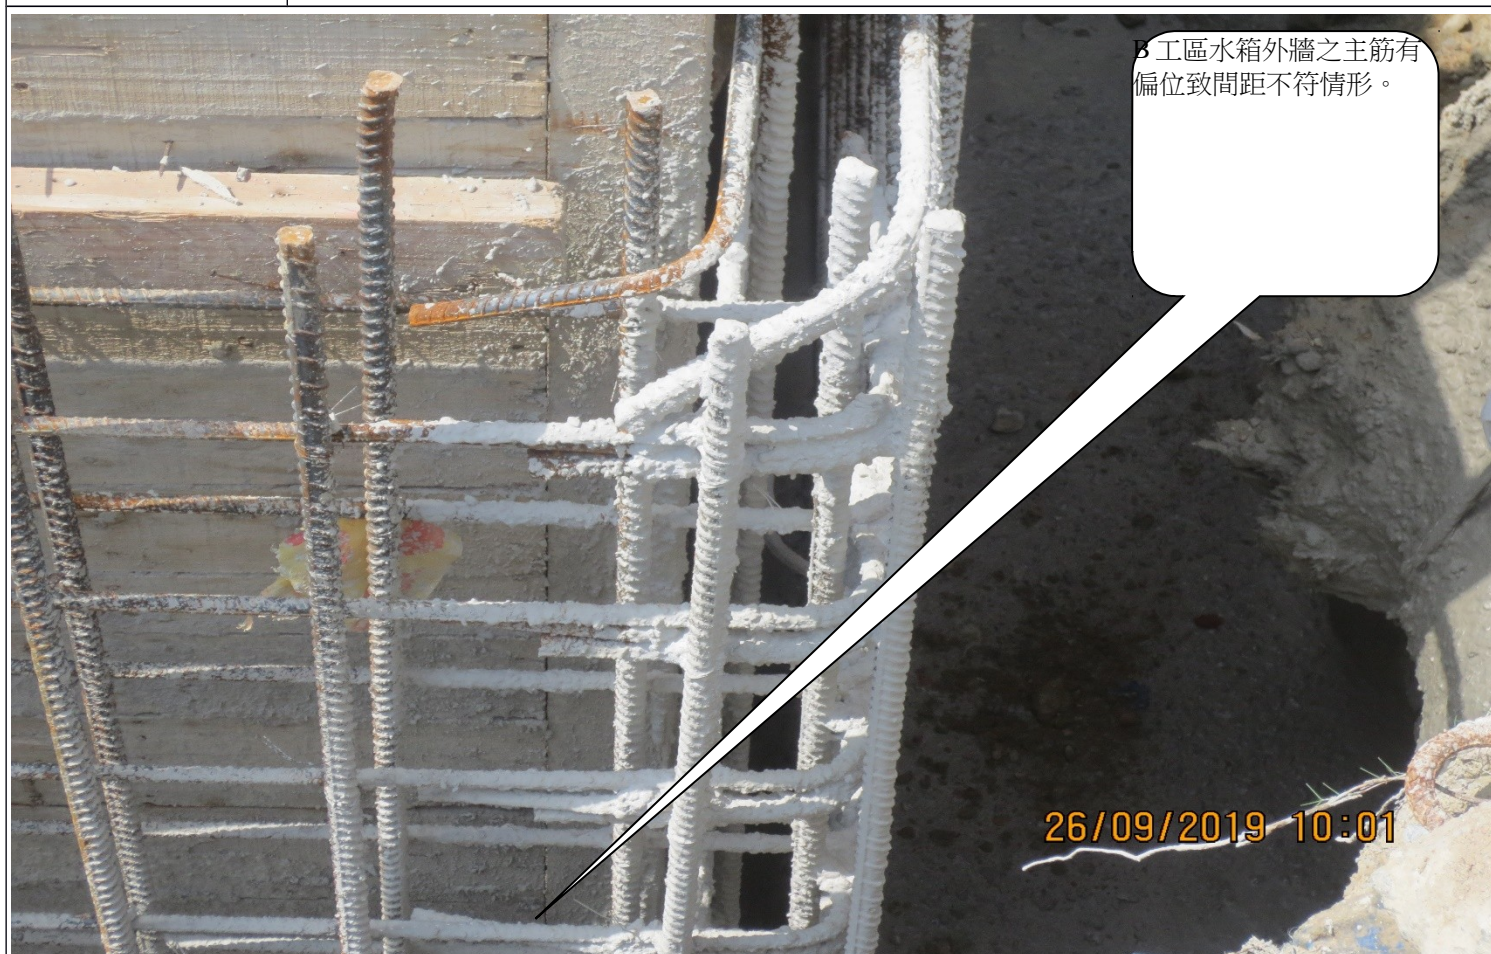
B工區水箱外牆之主筋有偏位致間距不符情形。

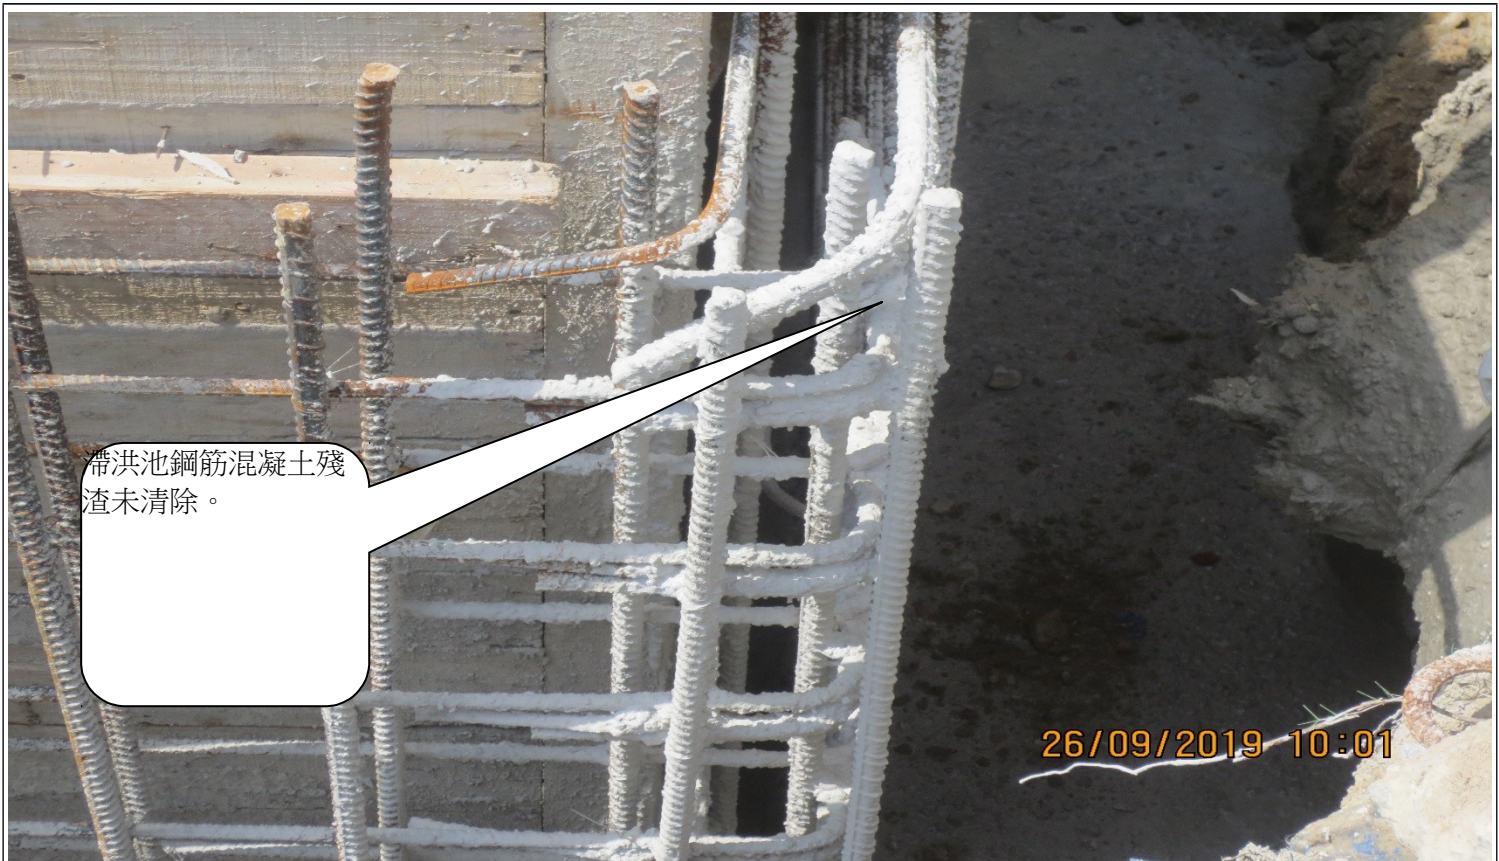
滯洪池鋼筋混凝土殘渣未清除。

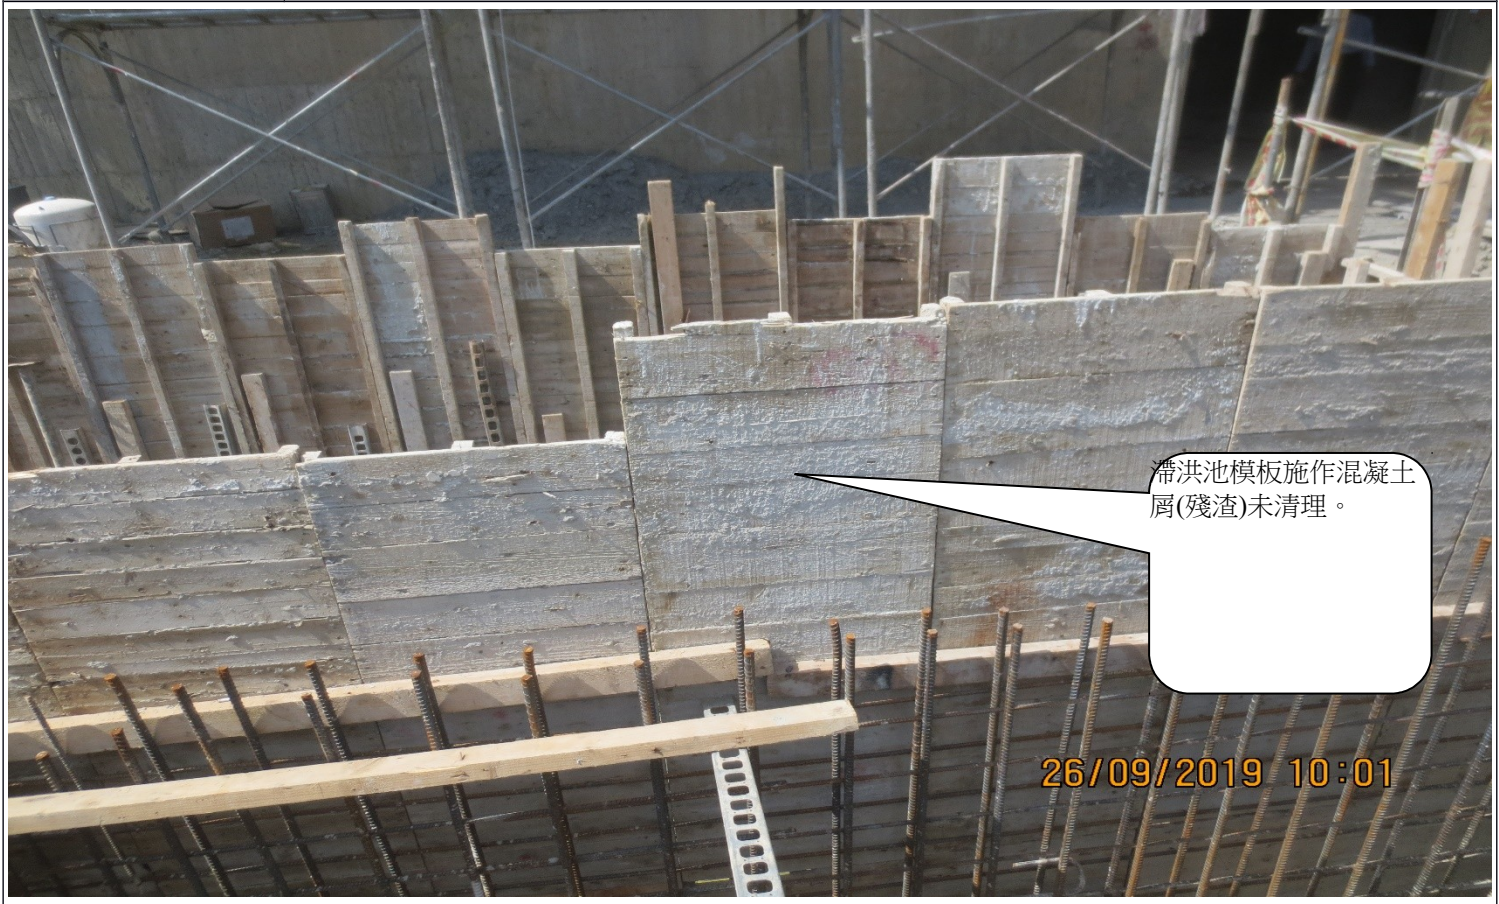
| 說明 | 滯洪池模板施作混凝土屑(殘渣)未清理。 |

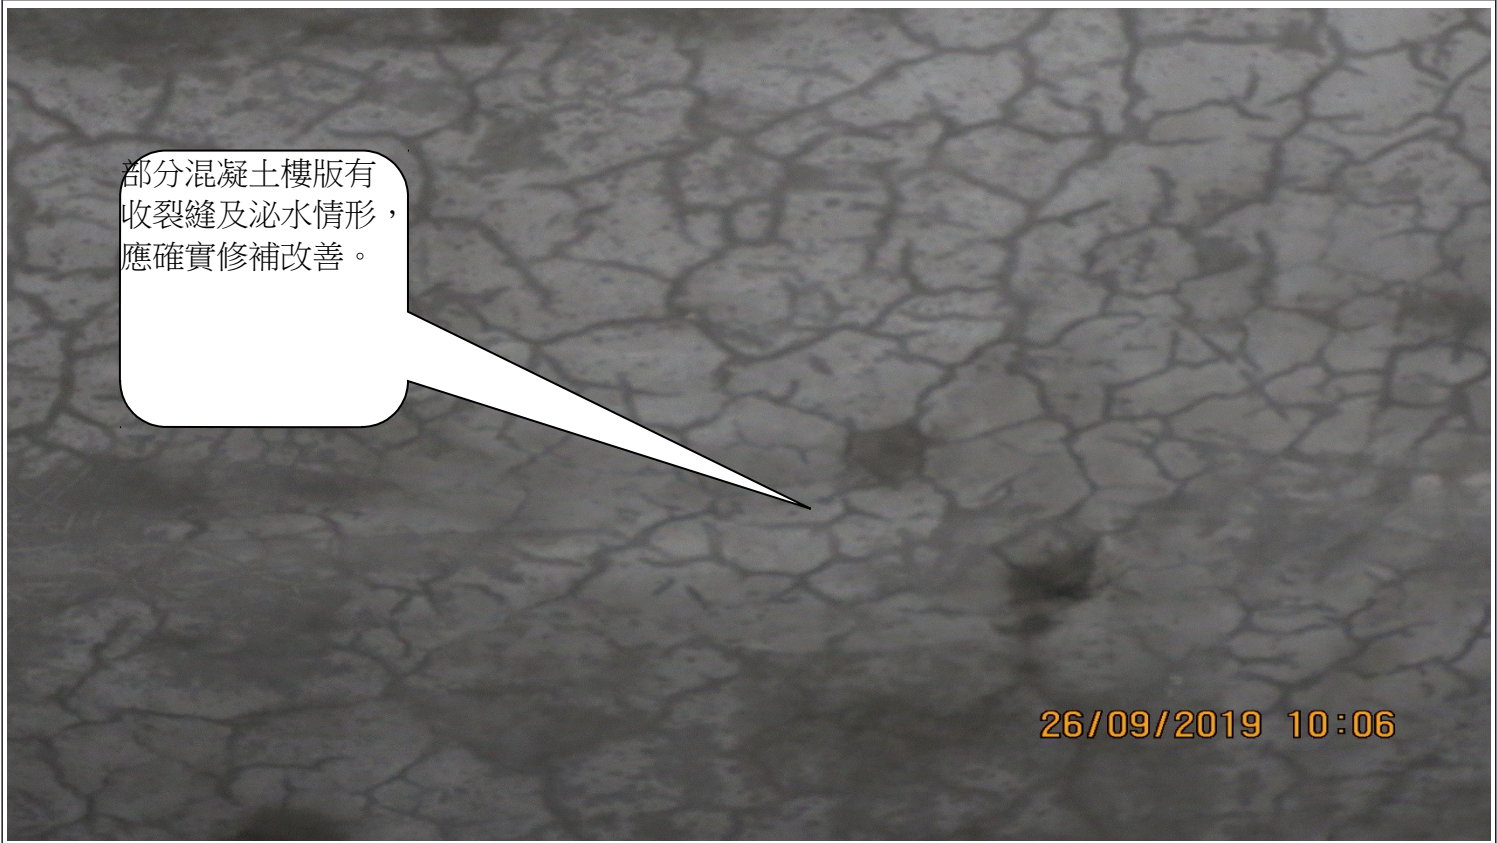
| 說明 | 部分混凝土樓版有收裂縫及泌水情形，應確實修補改善。 |

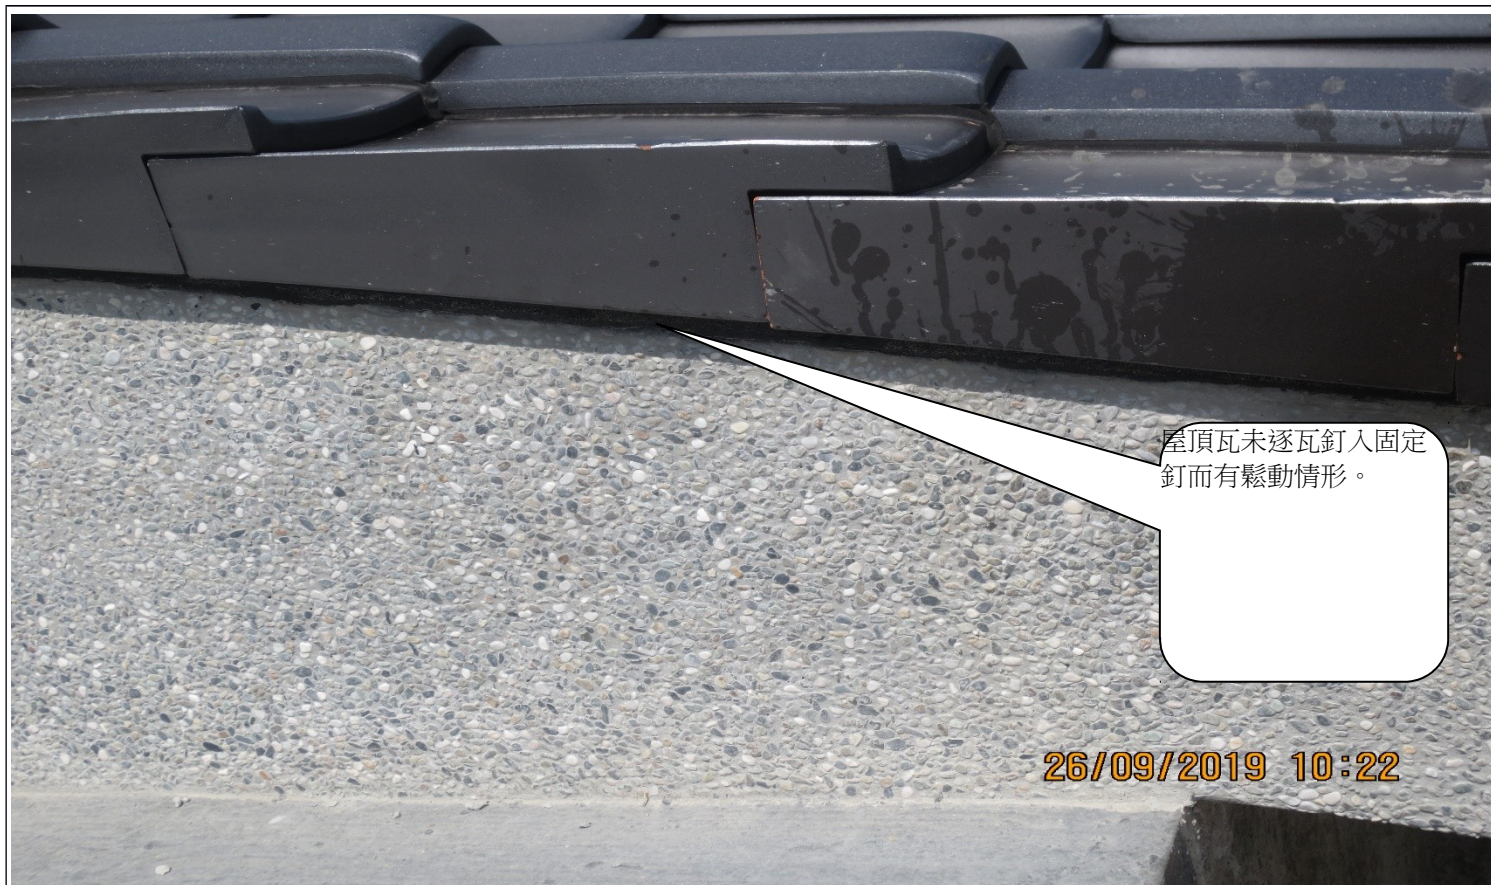
| 說明 | 屋頂瓦未逐瓦釘入固定釘而有鬆動情形。 |

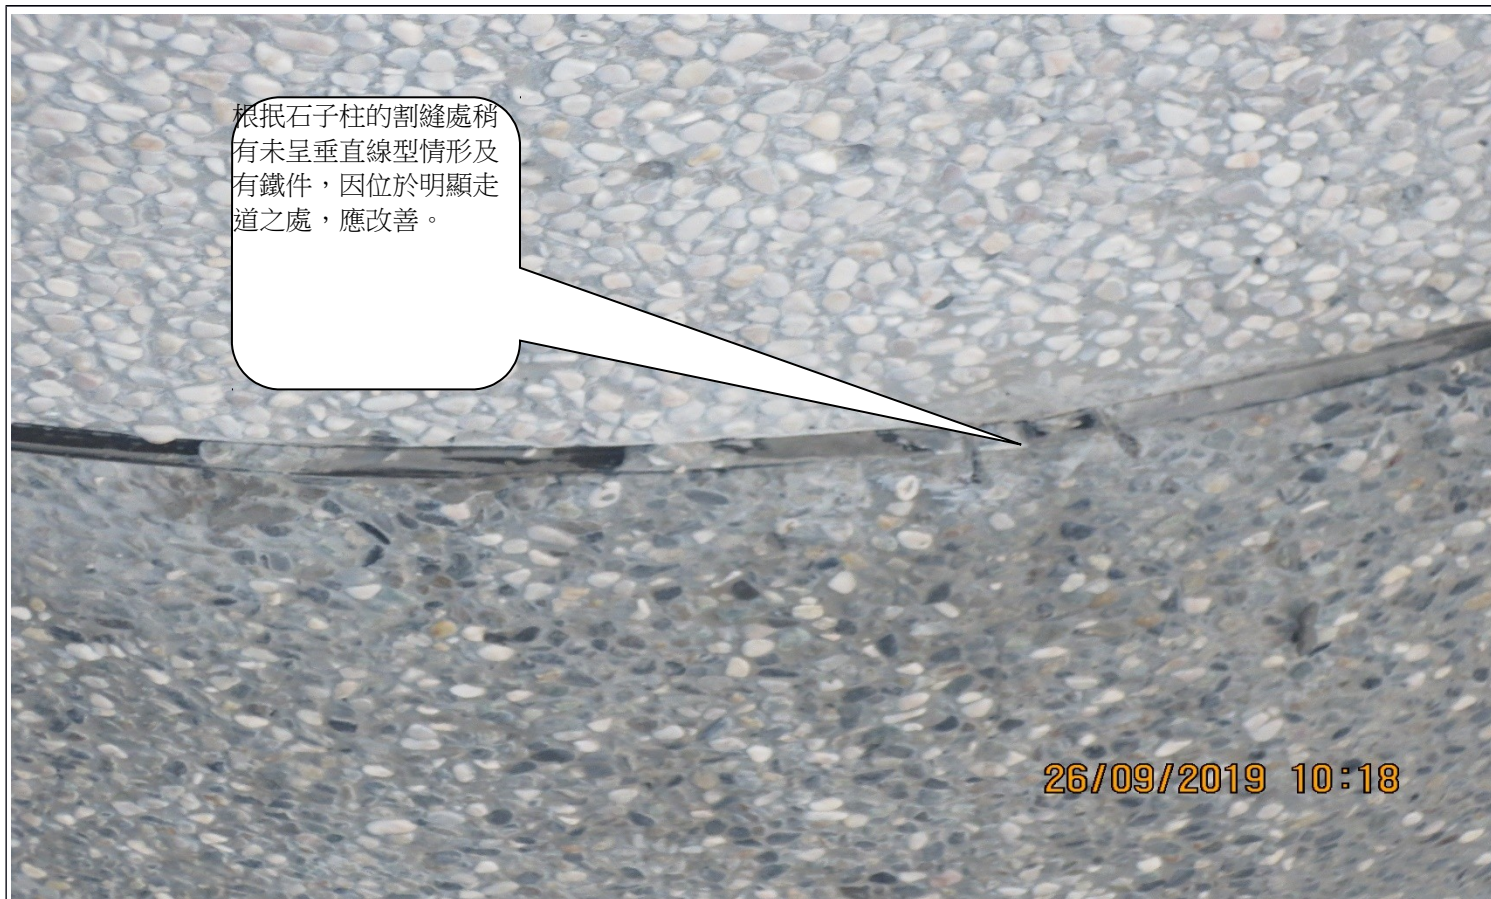
A 工區三樓一根抵石子柱的割縫處稍有未呈垂直線型情形及有鐵件，因位於明顯走道之處，應改善。

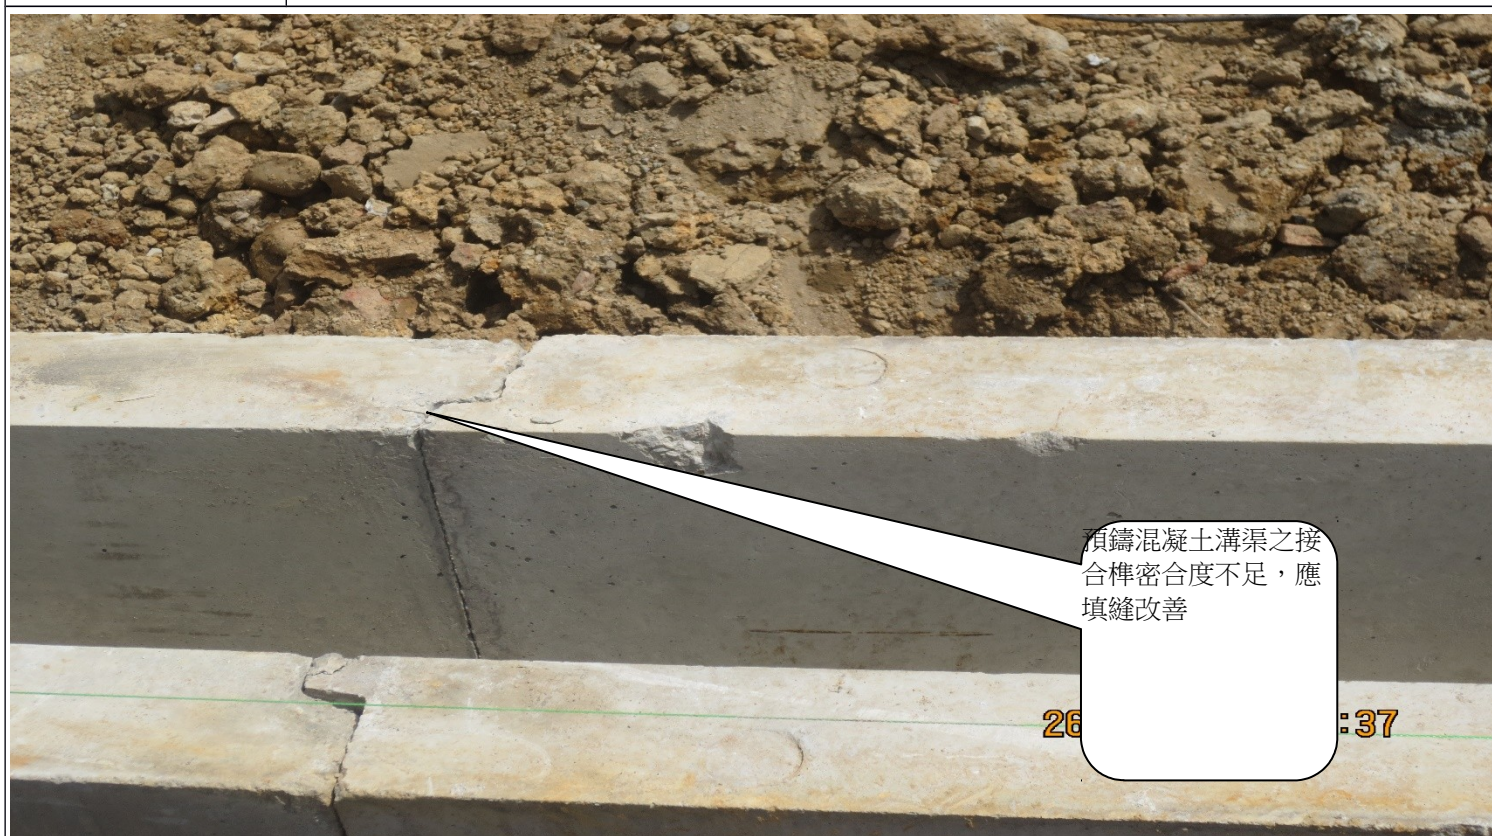
預鑄混凝土溝渠之接合樁密合度不足，應填縫改善；且於溝牆上開孔做為吊孔，補孔時應先移除 PVC 塑膠管並將孔緣打毛後填補混凝土補孔。

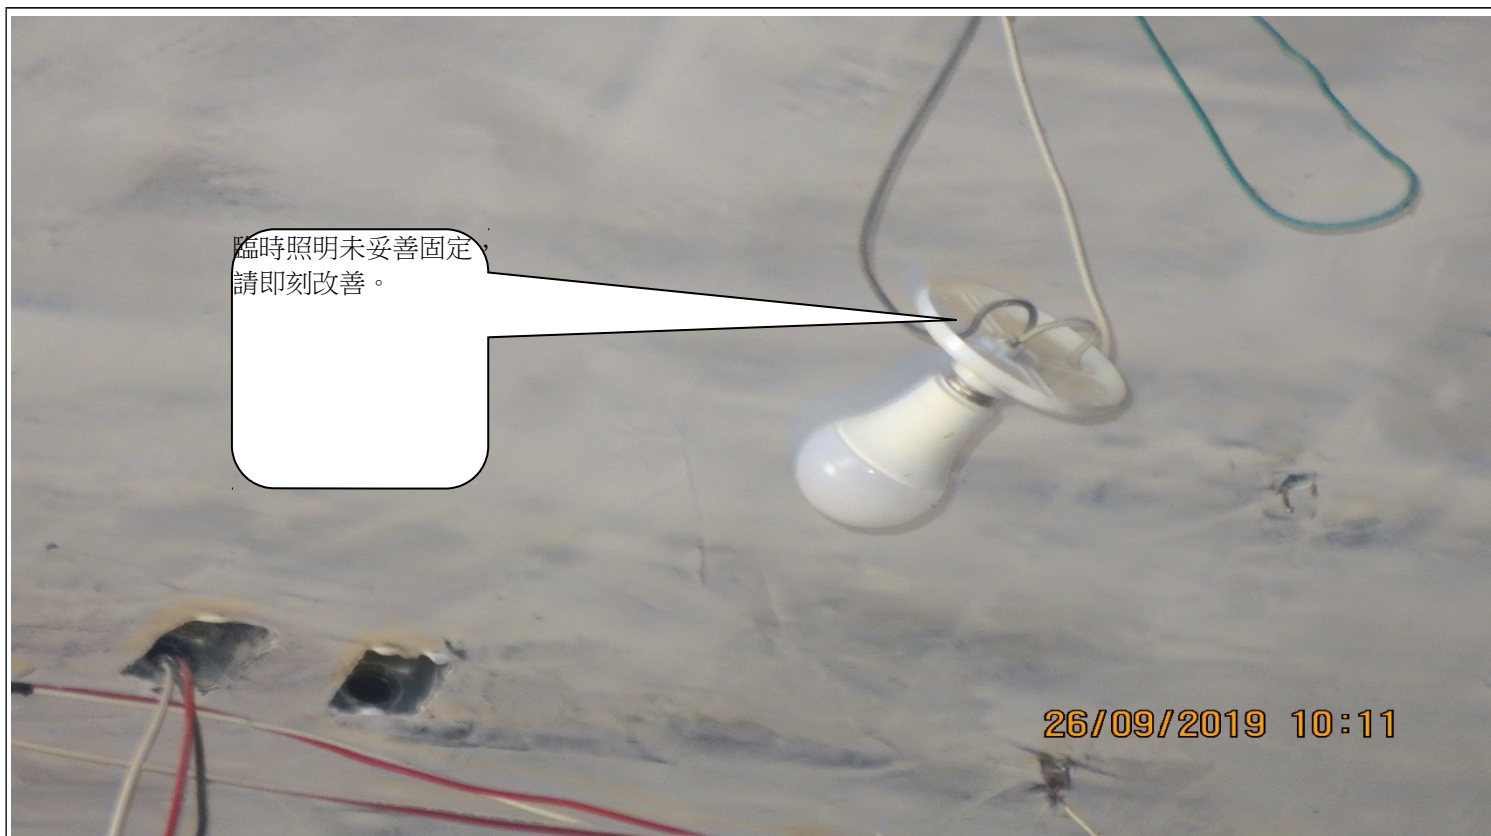
臨時照明未妥善固定，請即刻改善。

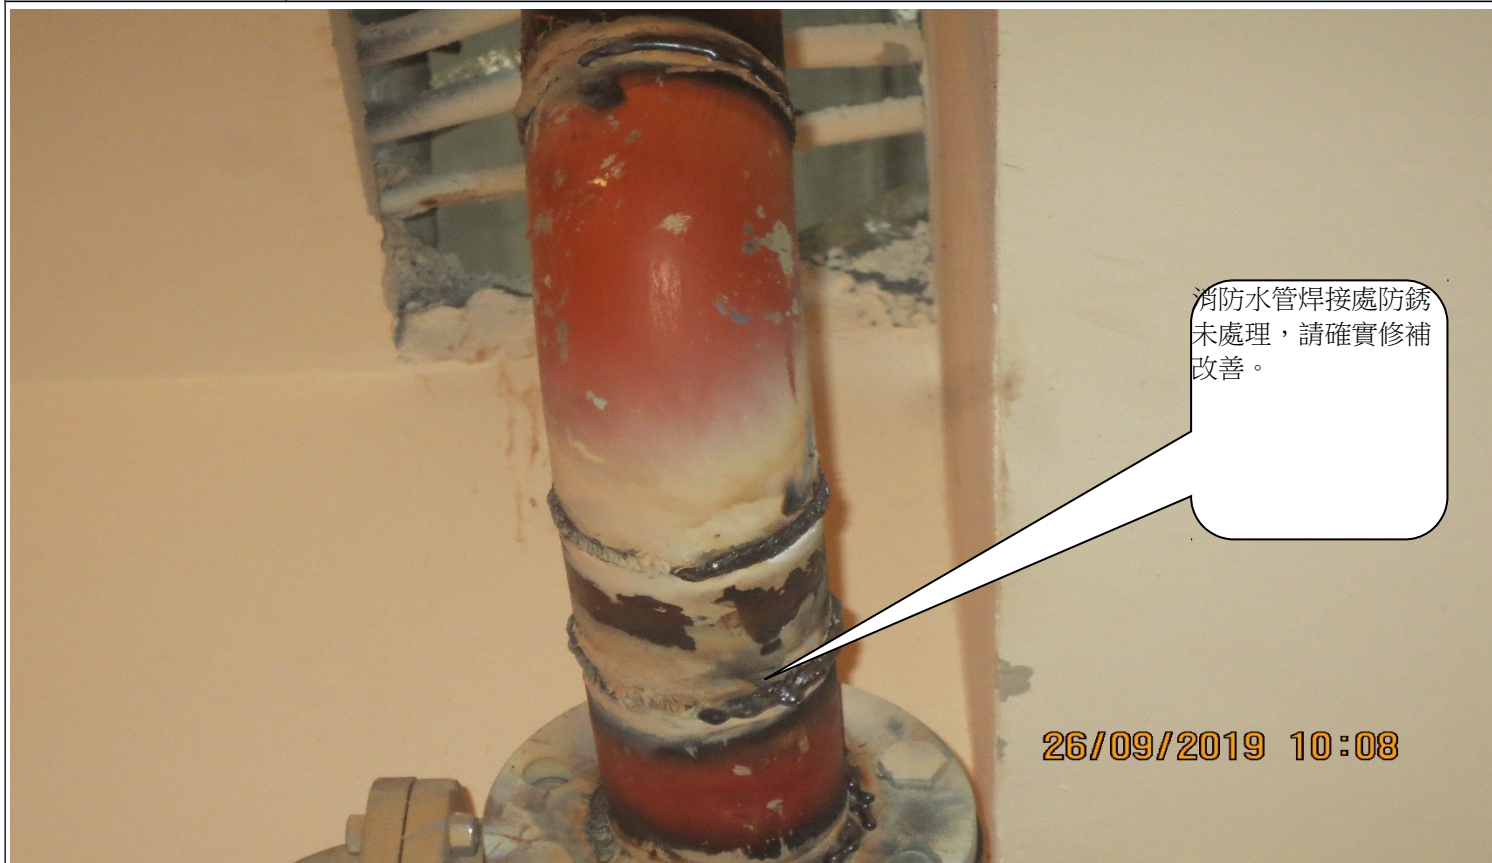
消防水管焊接處防銹未處理，請確實修補改善。

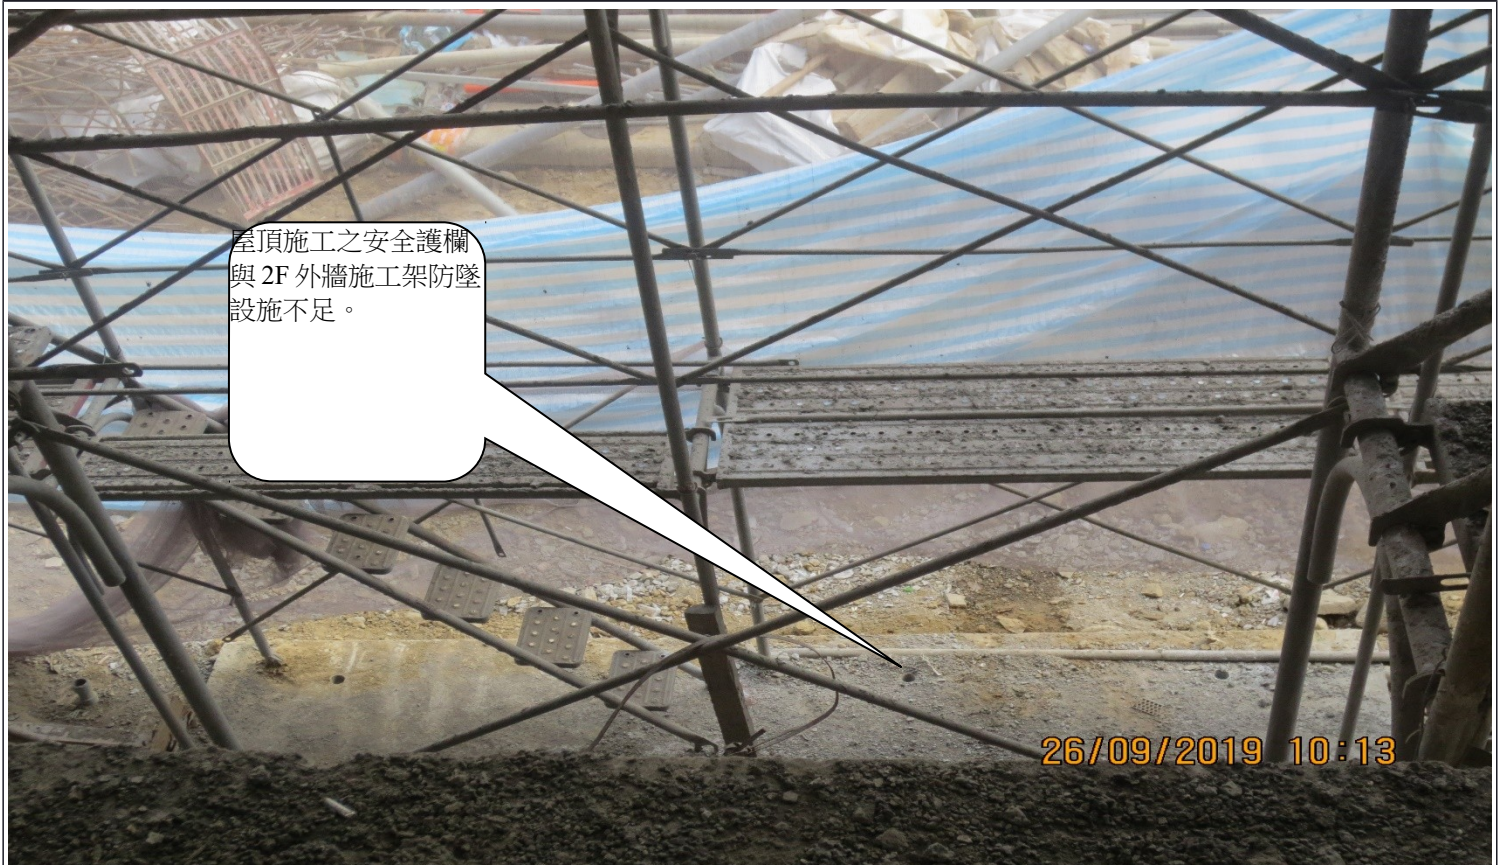
屋頂施工之安全護欄與 2F 外牆施工架防墜設施不足。

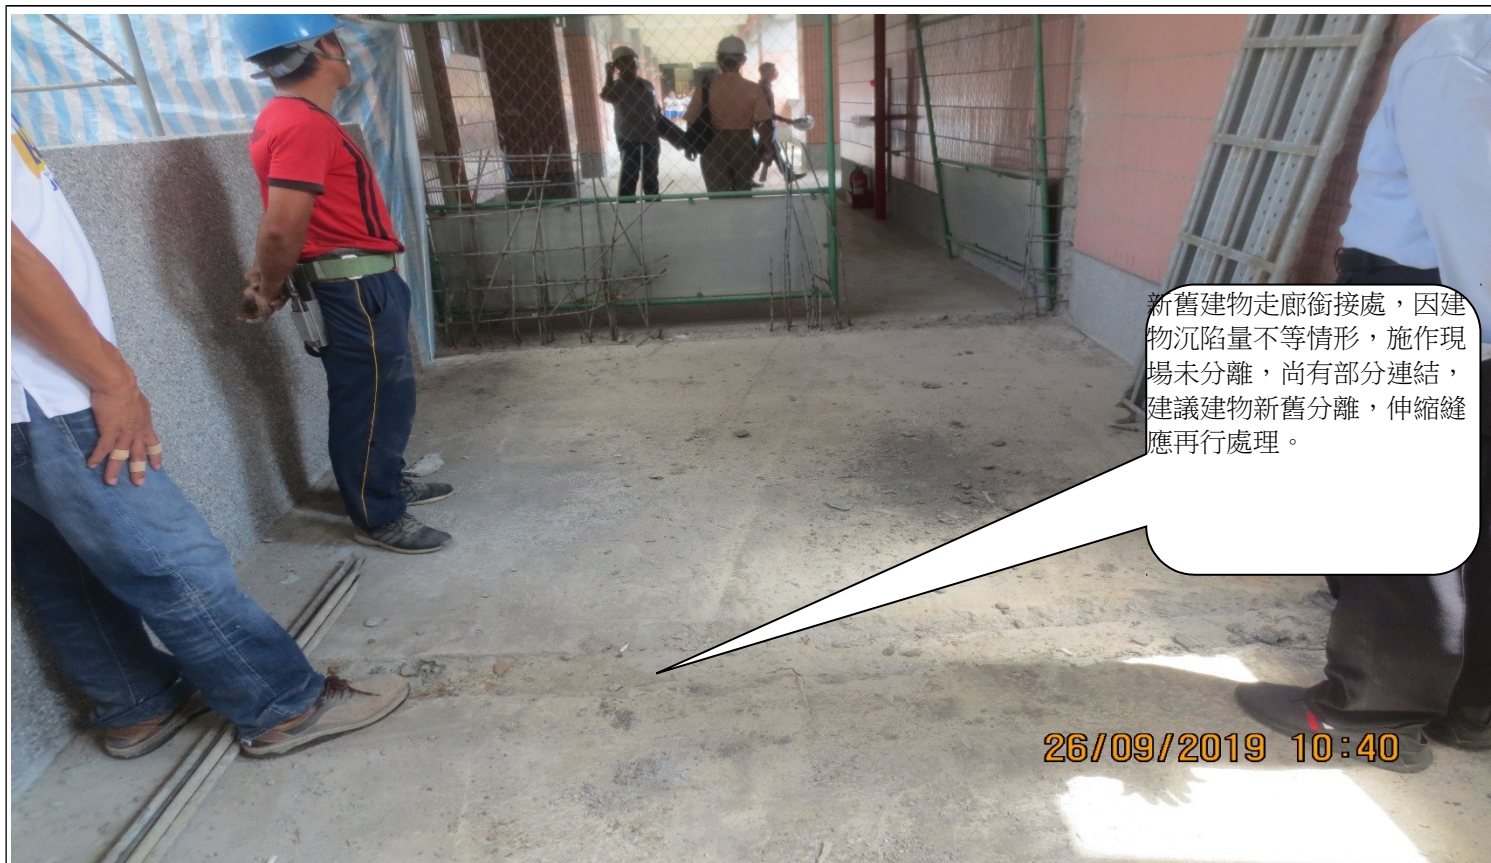
新舊建物走廊銜接處，因建物沉陷量不等情形，施作現場未分離，尚有部分連結，建議建物新舊分離，伸縮縫應再行處理。
