## 新竹縣政府工程查核代表照片表

拍攝日期：108.10.03

工程名稱：寶 1-1 排水(水尾溝)斷面 2-5.1 及斷面 8.2-13 護岸新建應急工程

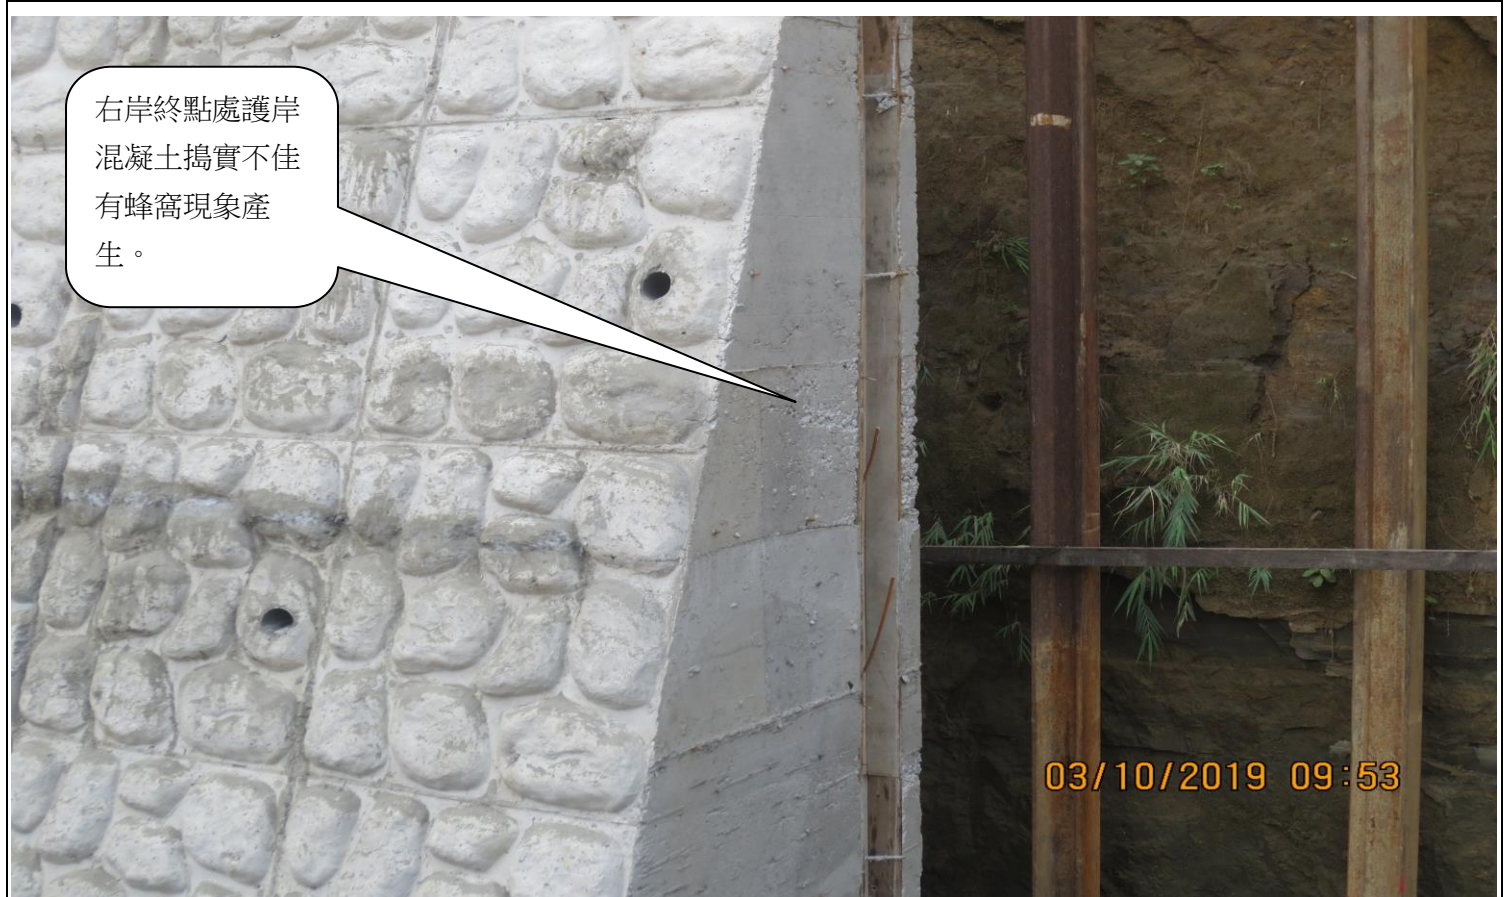
右岸終點處護岸混凝土搗實不佳有蜂窩現象產生。

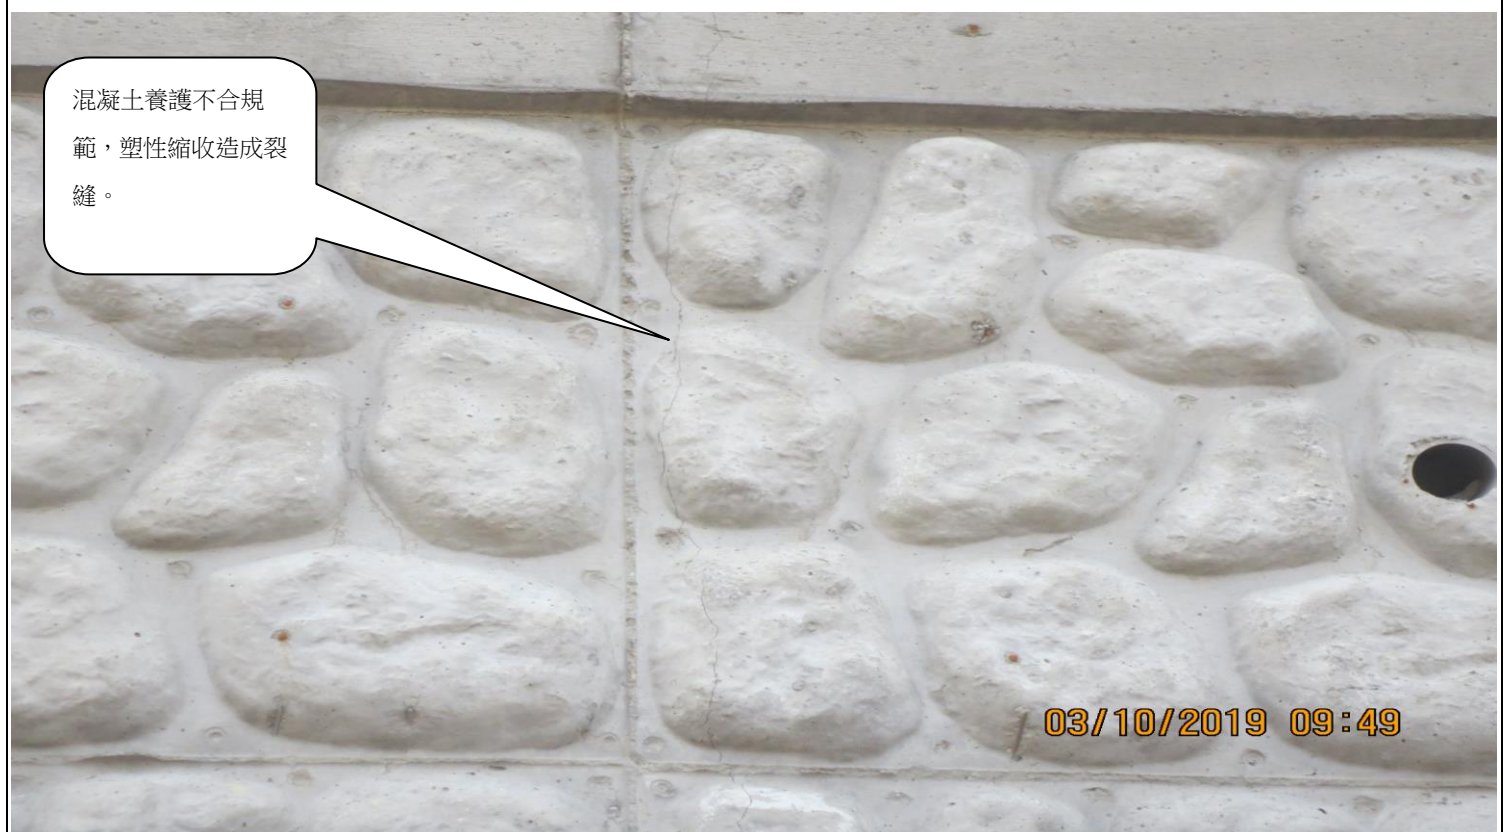
混凝土養護不合規範，塑性縮收造成裂縫。

混凝土養護不合規範，塑性縮收造成裂縫。(在現場 0+160 及 0+200 右岸護岸有發現)

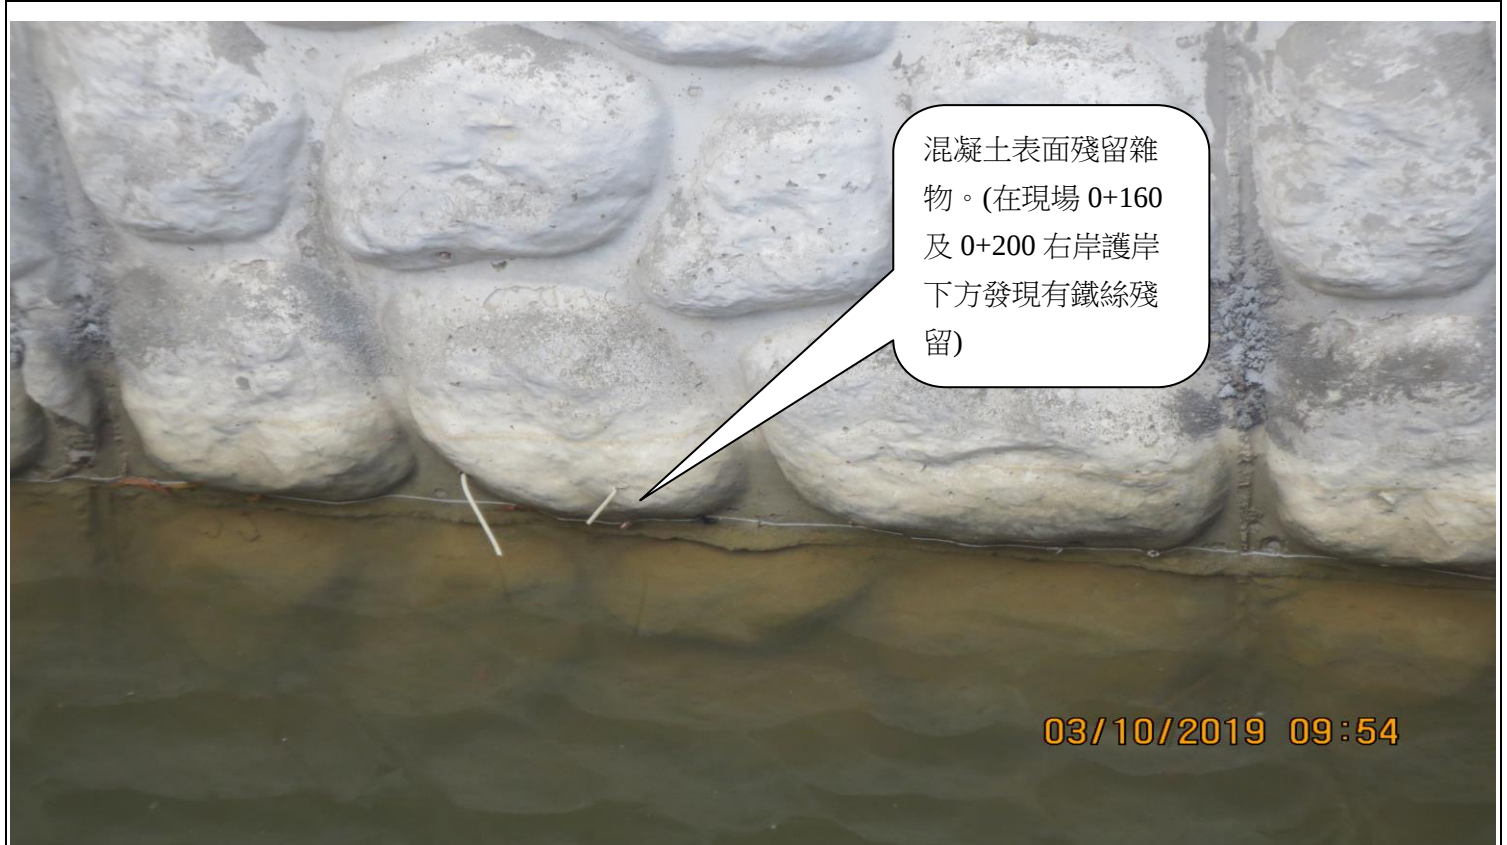
混凝土表面殘留雜物。(在現場 0+160 及 0+200 右岸護岸下方發現有鐵絲殘留)

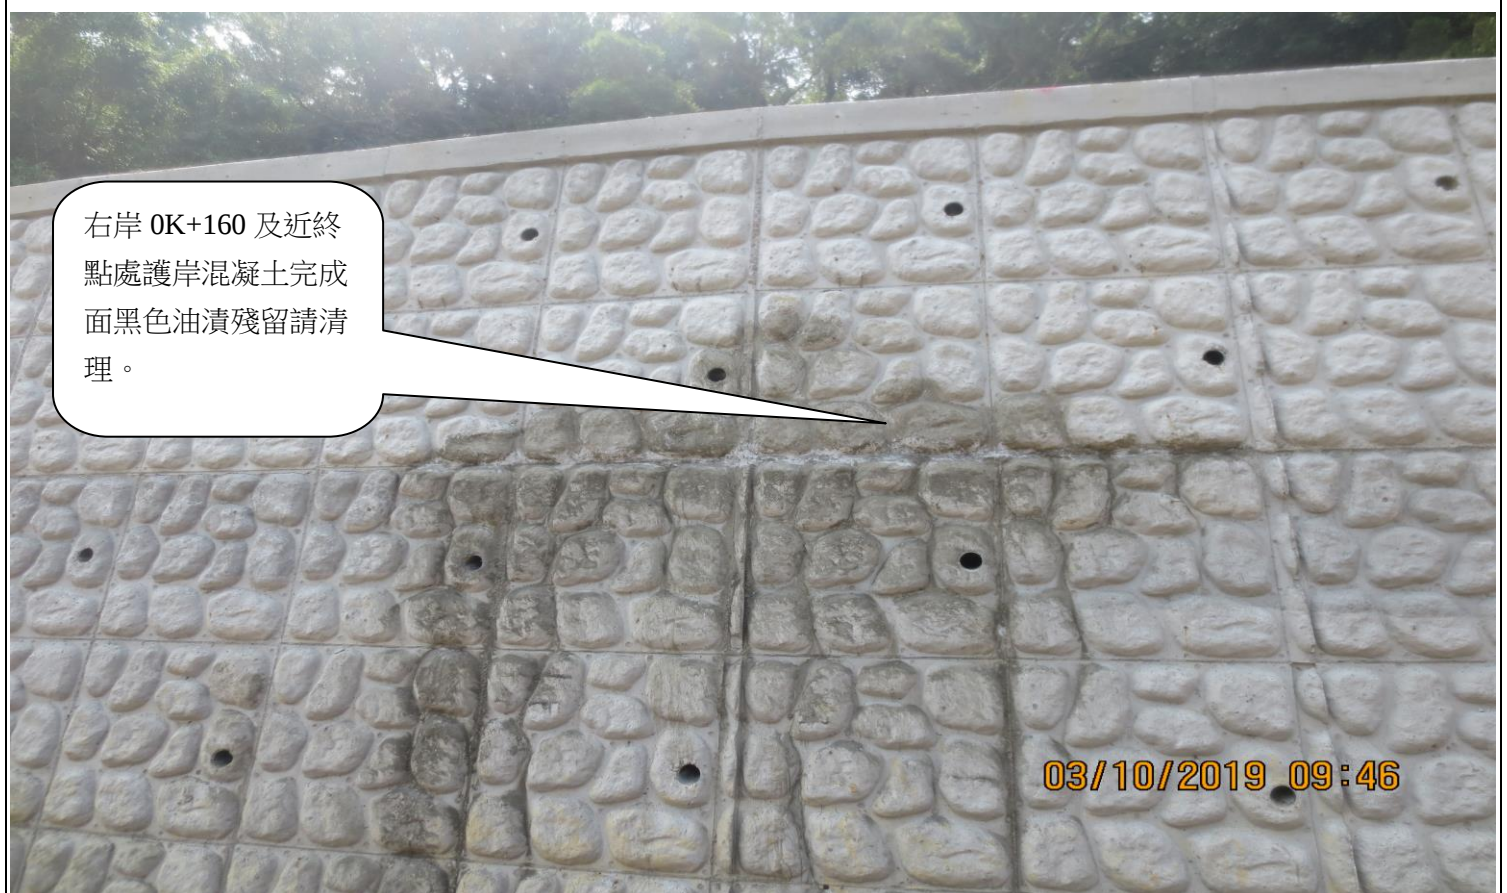
右岸 0K+160 及近終點處護岸混凝土完成面黑色油漬殘留請清理。

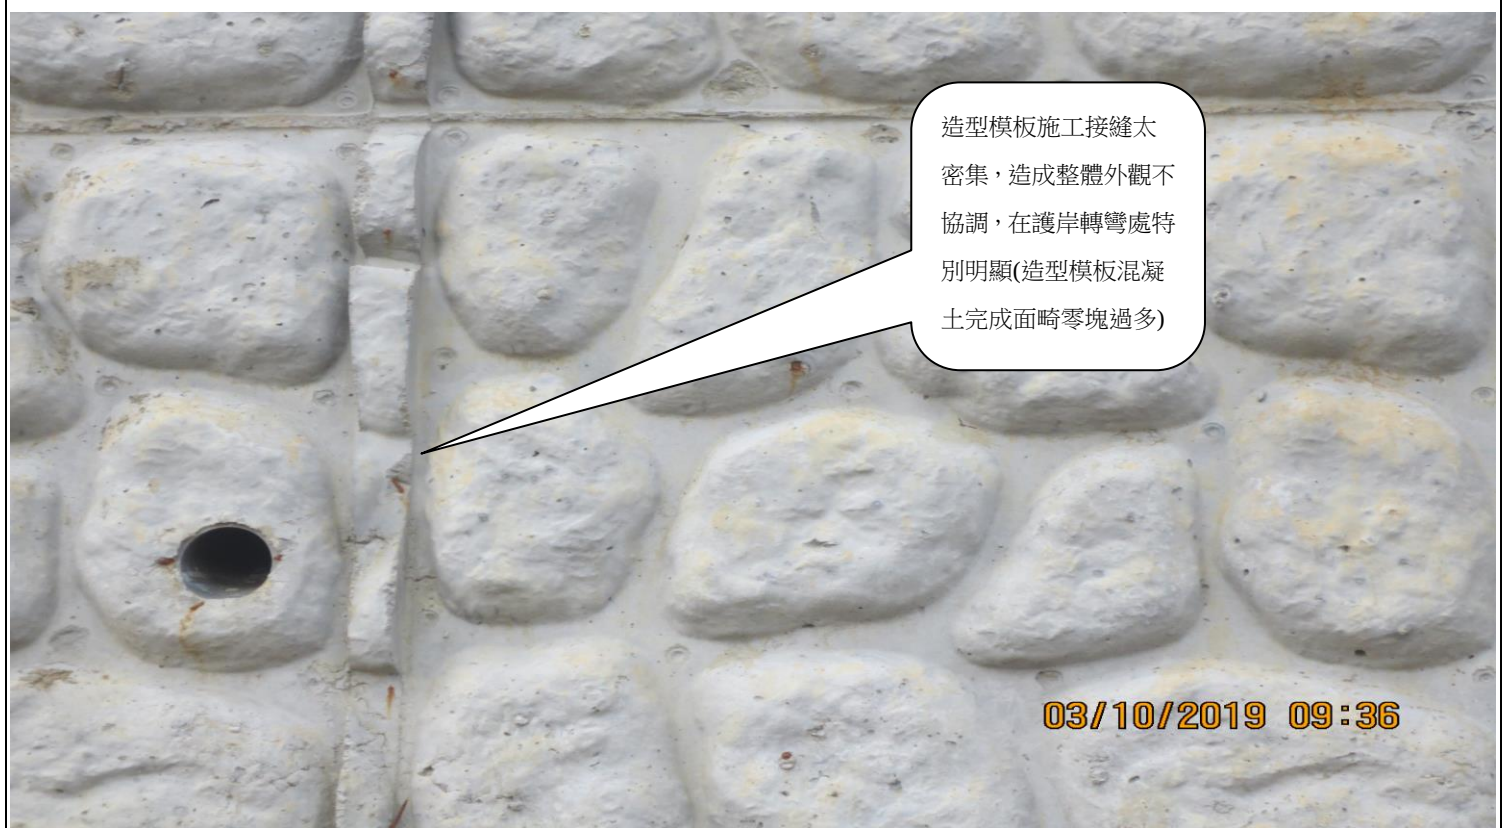
造型模板施工接縫太密集，造成整體外觀不協調，在護岸轉彎處特別明顯(造型模板混凝土完成面畸零塊過多)請改善。

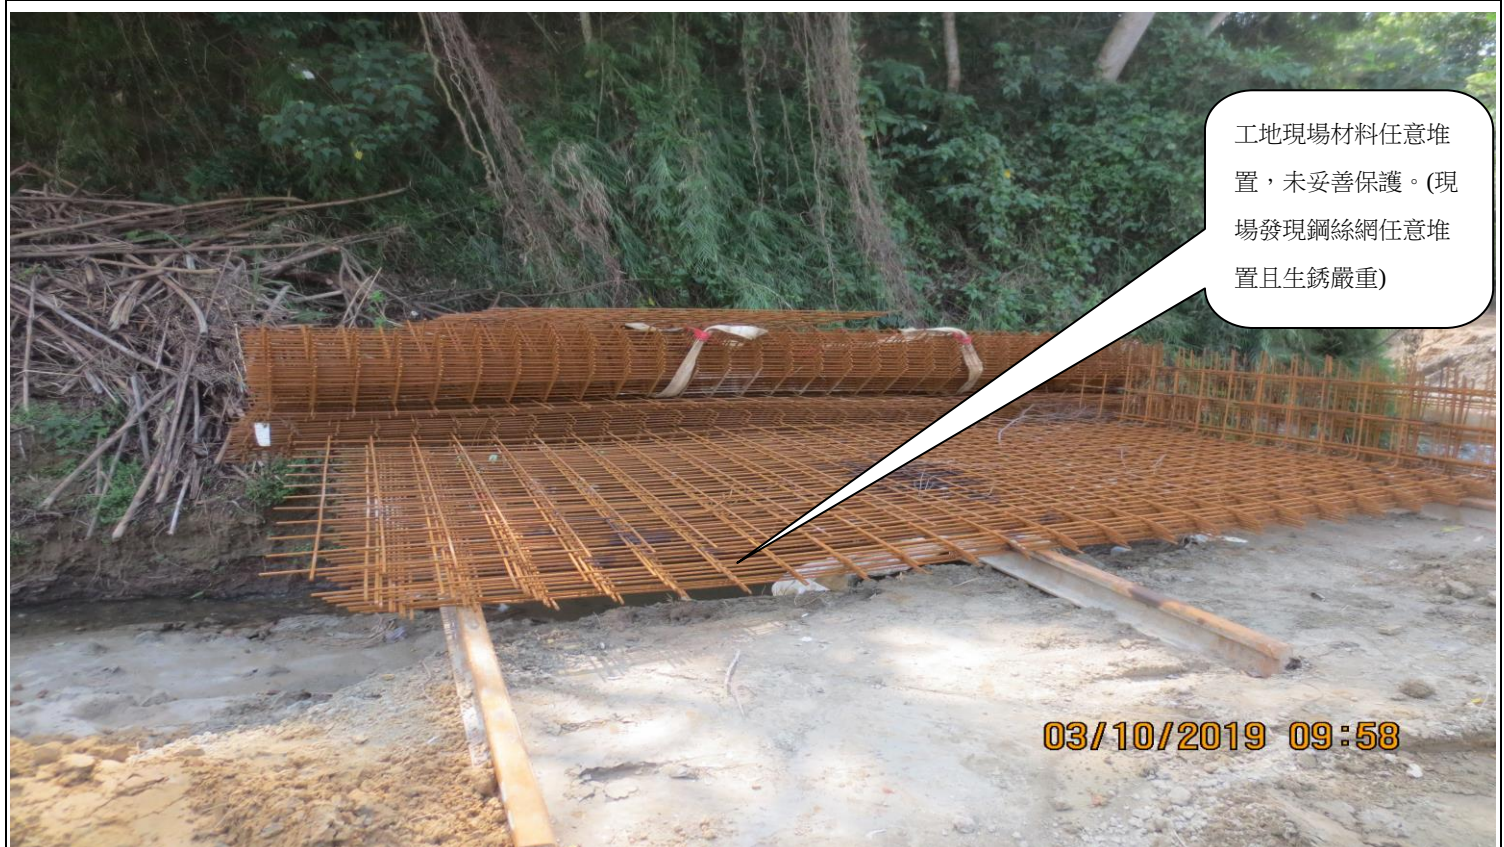
工地現場材料任意堆置，未妥善保護。(現場發現鋼絲網任意堆置且生鏽嚴重)

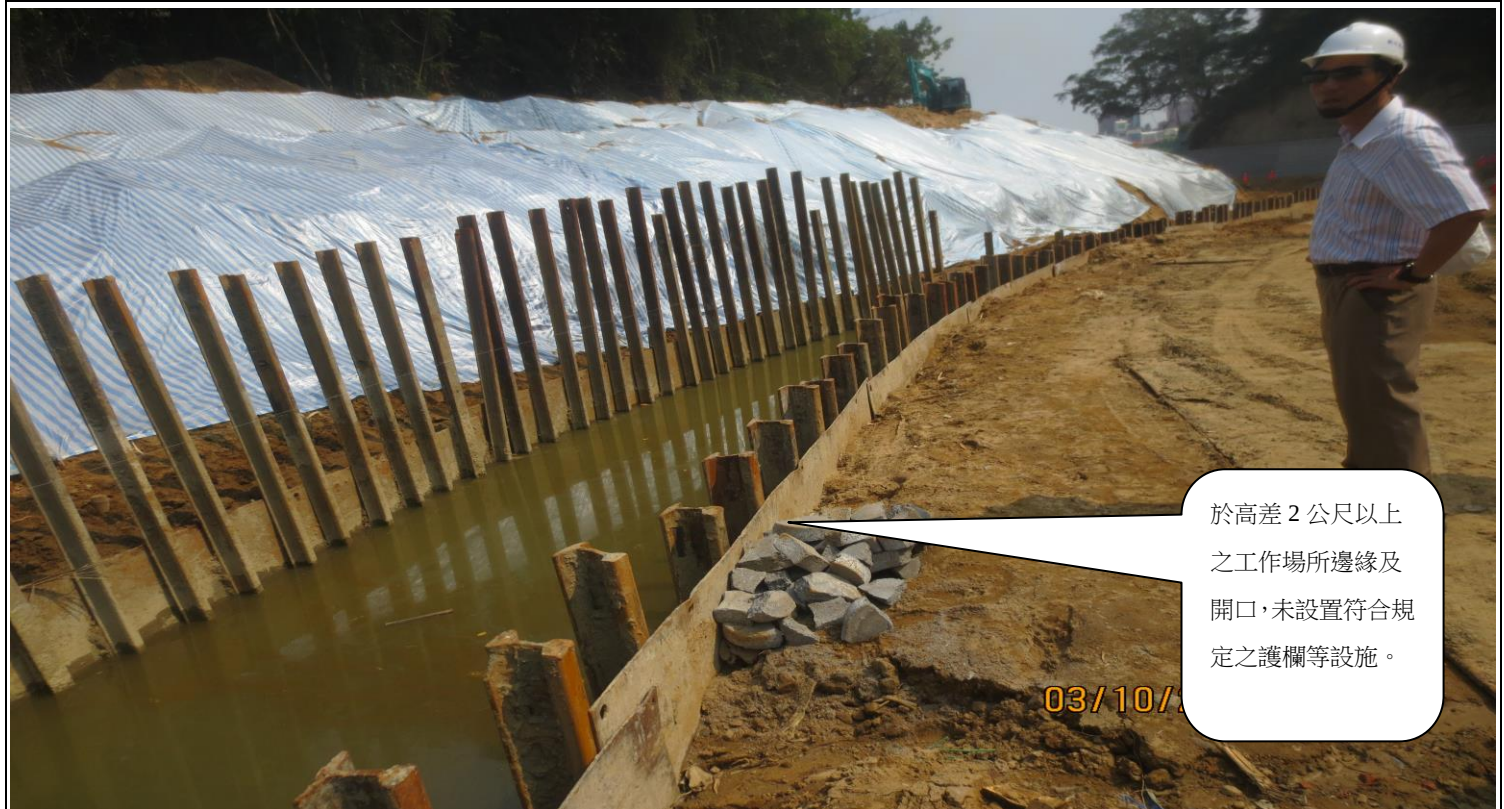
於高差 2 公尺以上之工作場所邊緣及開口，未設置符合規定之護欄等設施。

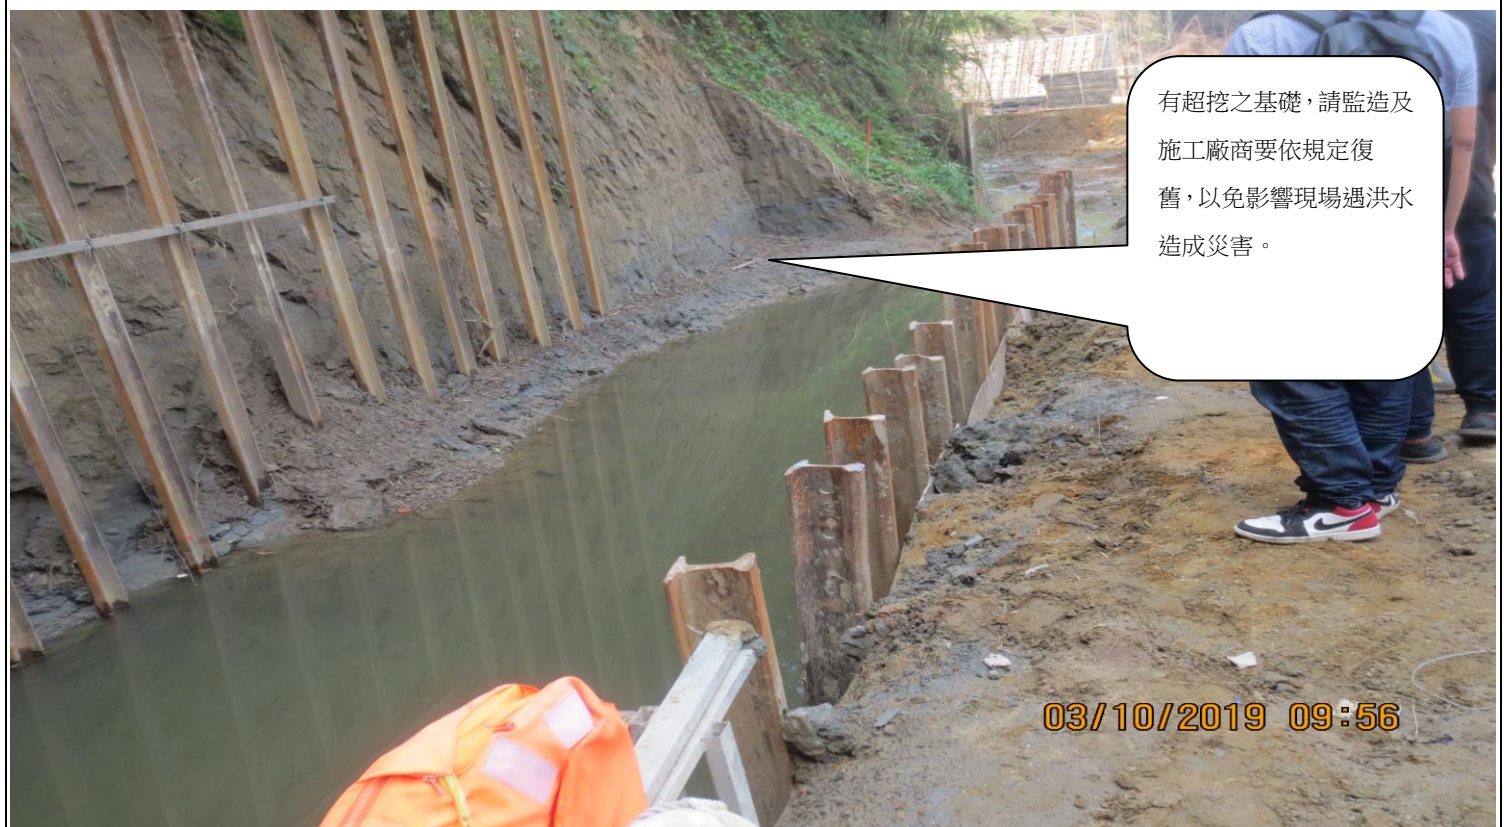
本工程右岸施工終點有超挖之基礎，請監造及施工廠商要依規定復舊，以免影響現場遇洪水造成災害。
