# 新竹縣政府工程查核代表照片表

拍攝日期：108.10.15

工程名稱：新竹縣五峰鄉市街景觀風貌型塑及街道管線整理改善計畫

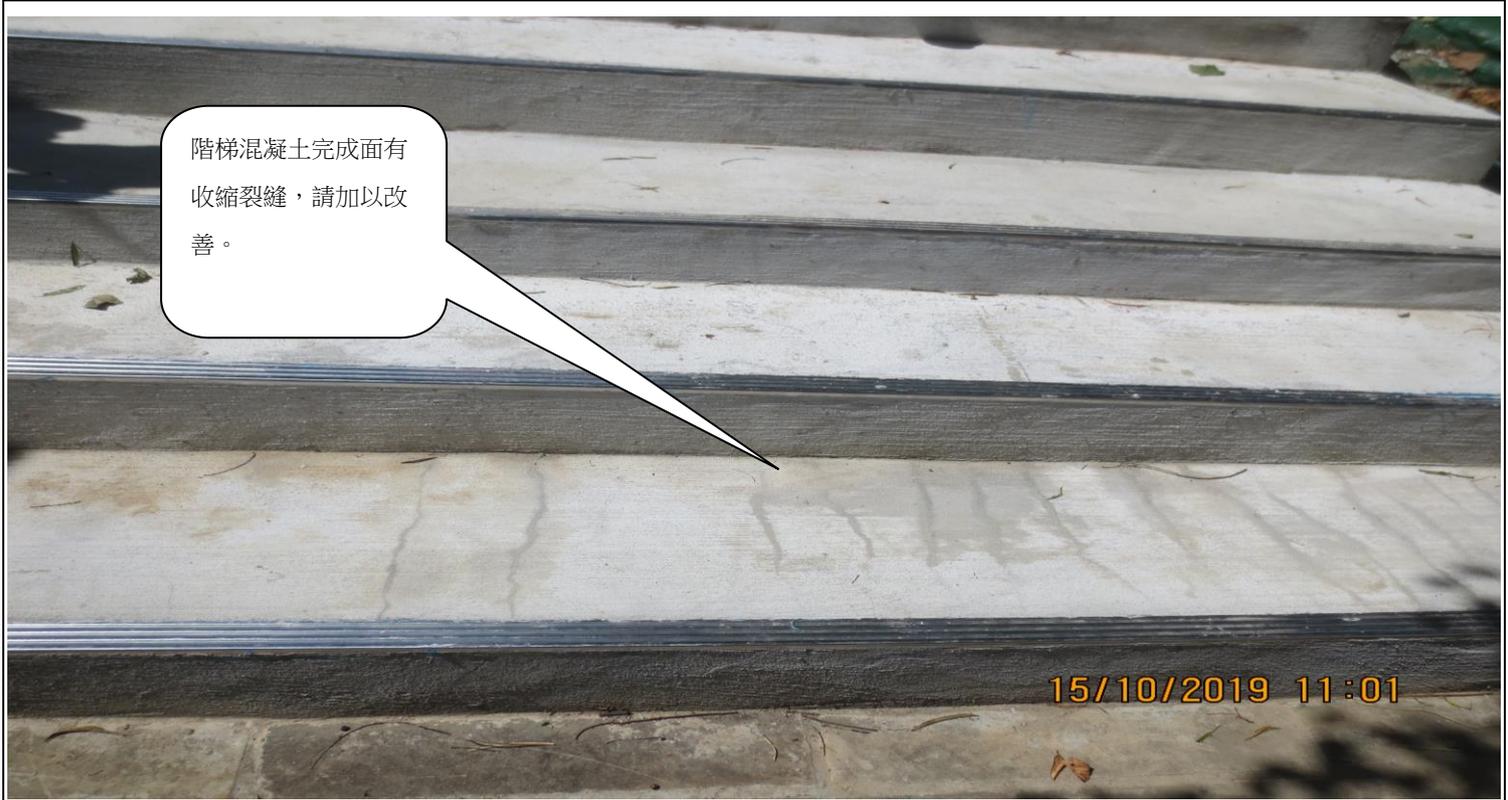
階梯混凝土完成面有收縮裂縫，請加以改善。

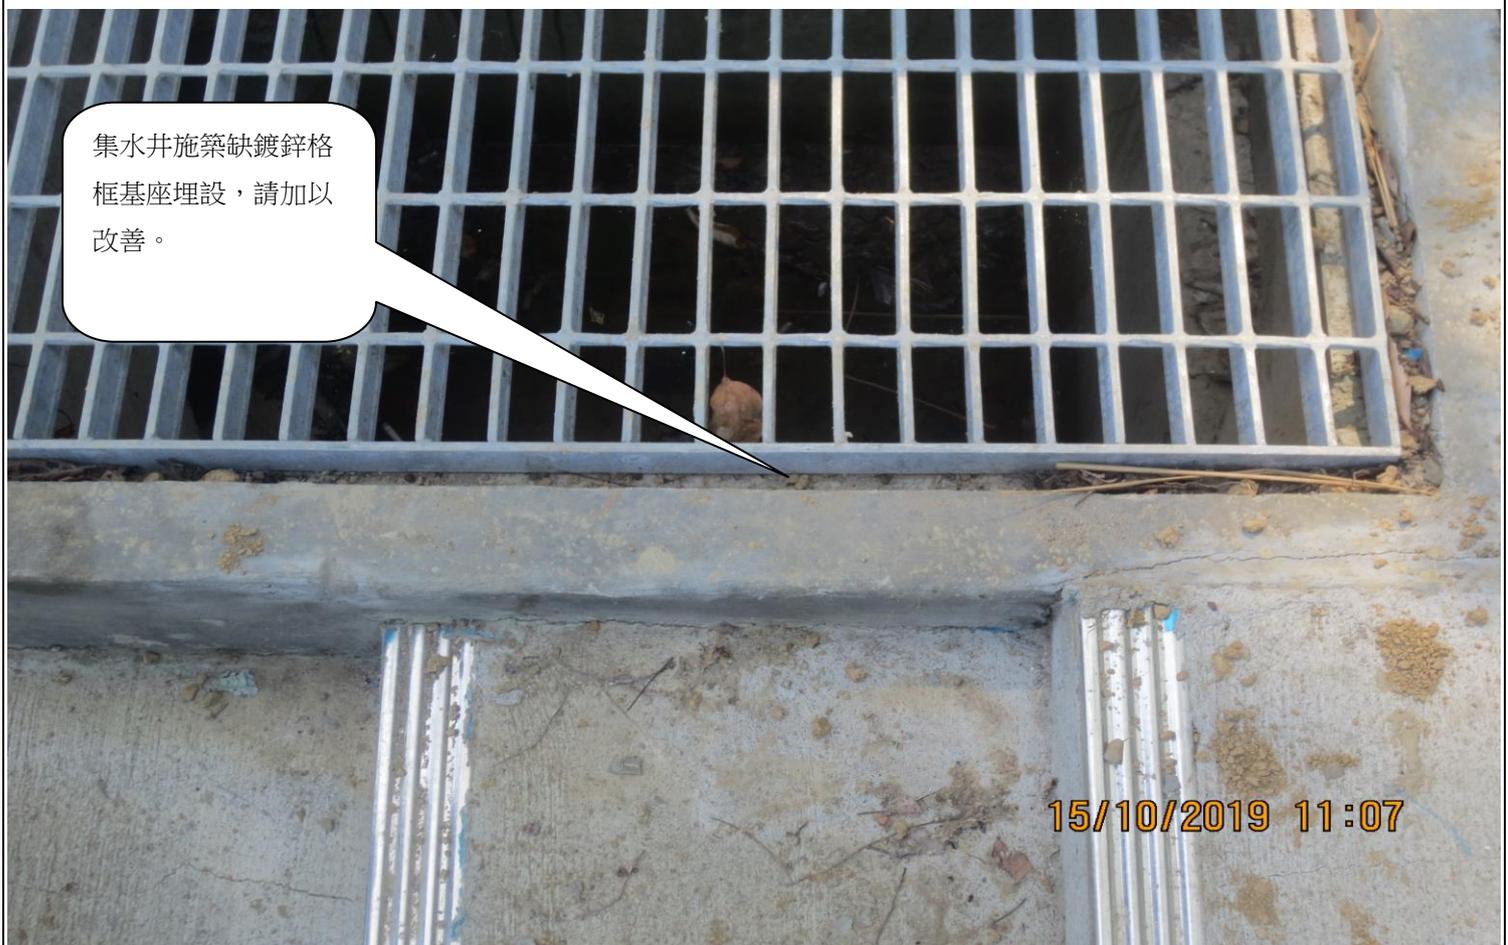
集水井施築缺鍍鋅格框基座埋設，請加以改善。

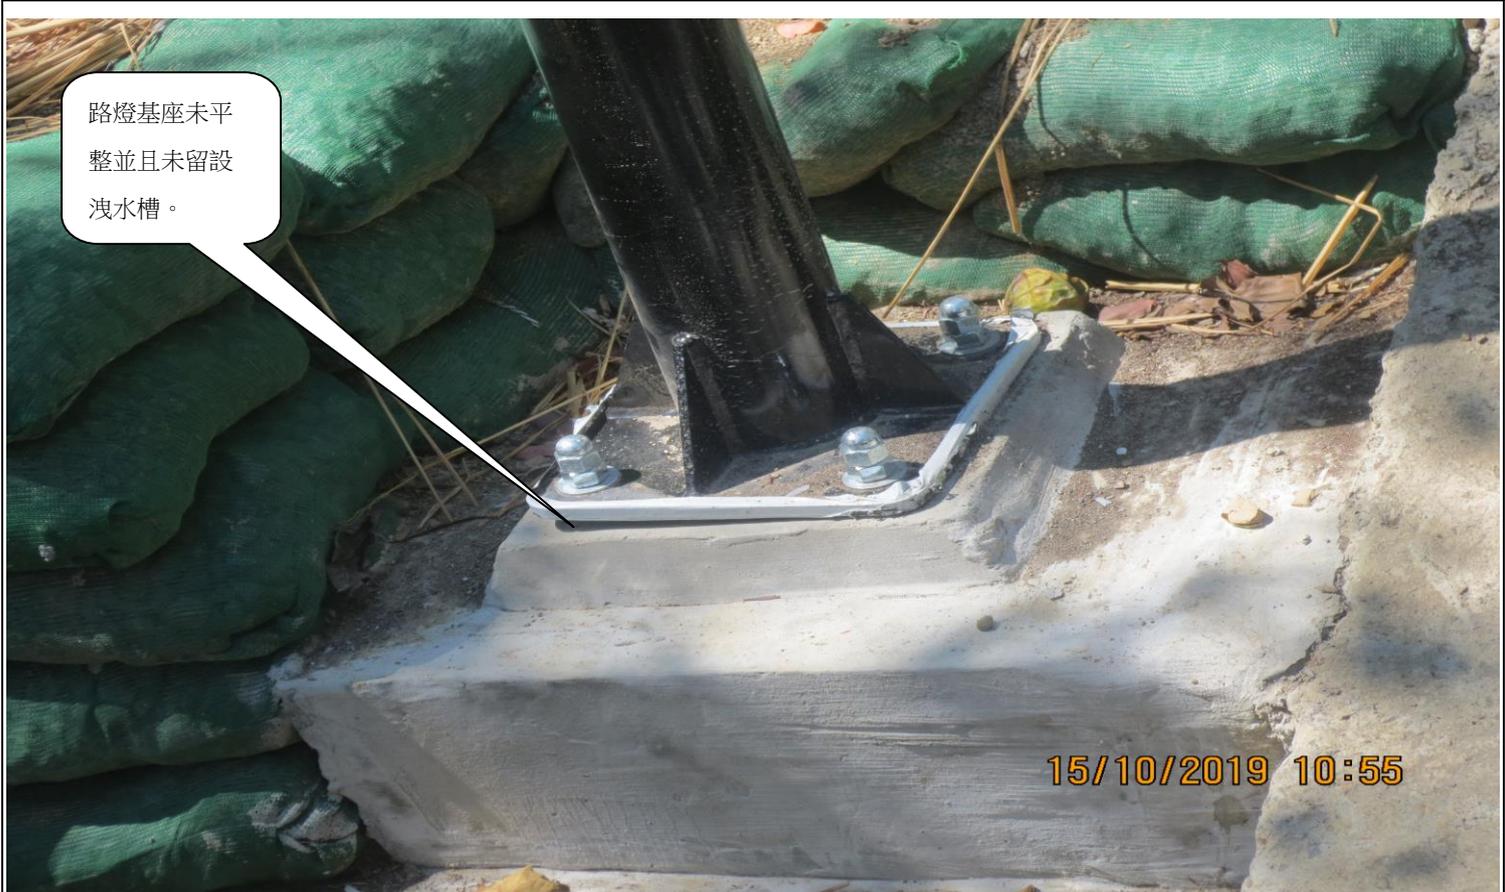
說明	路燈基座未平整並且未留設洩水槽。
----	------------------

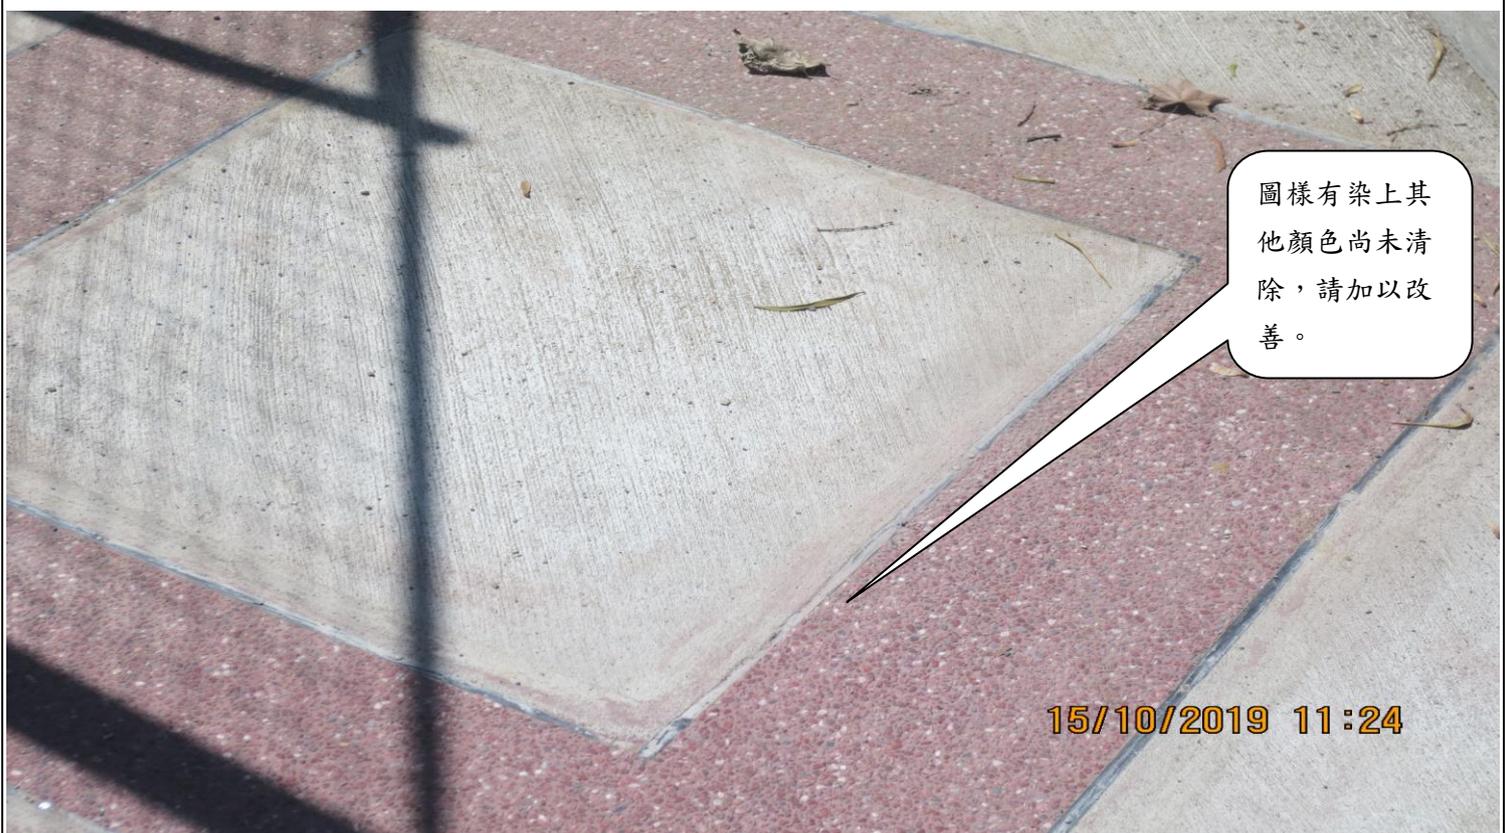
說明	完成之意象圖騰黑色壓條及相鄰抵石子圓型(黑色壓條)圖樣有染上其他顏色尚未清除，請加以改善。
----	---

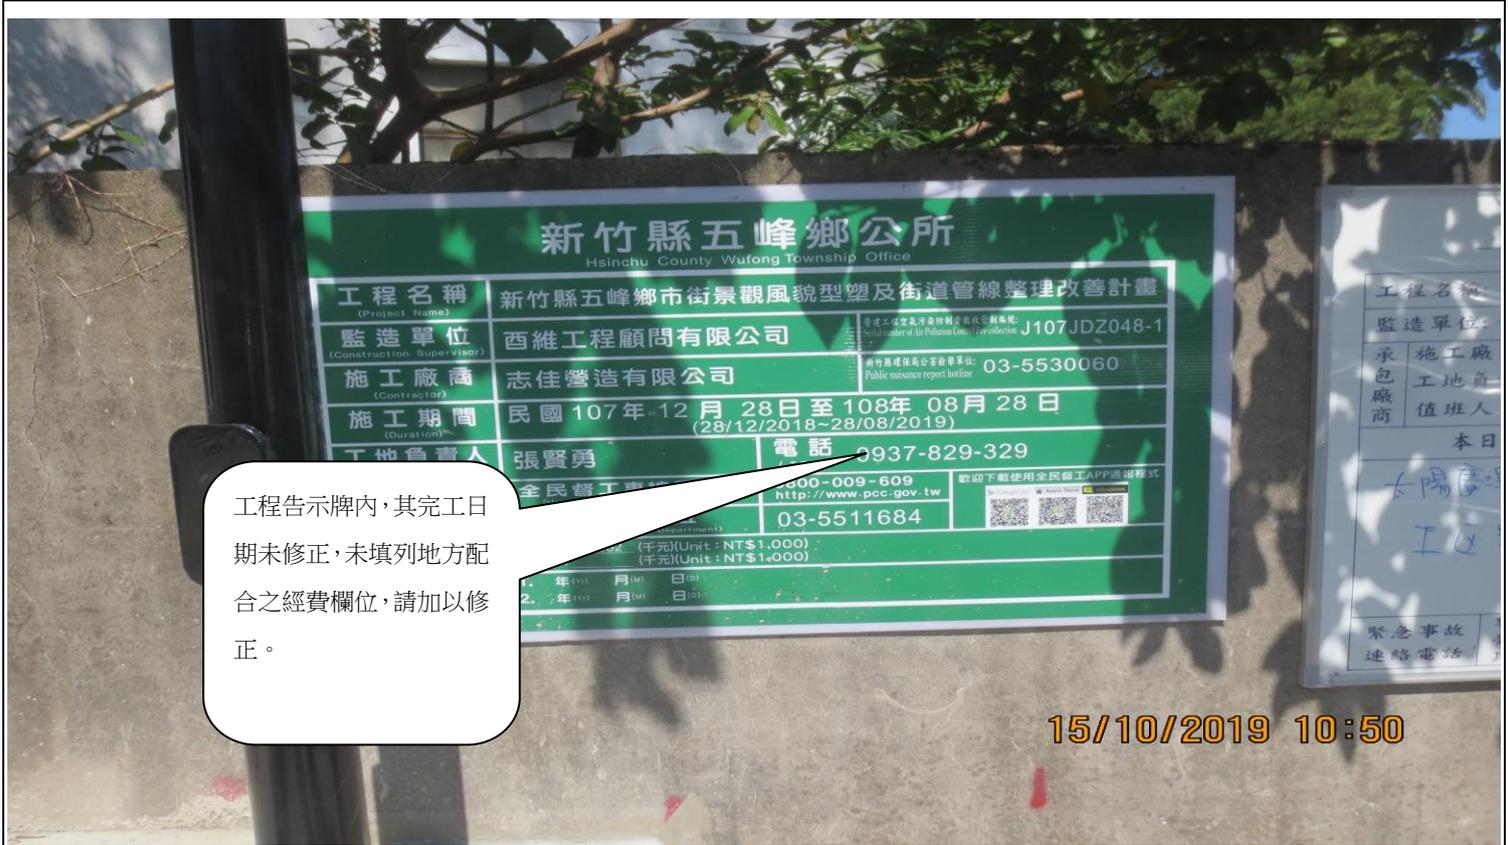
工程告示牌內，其完工日期未修正，未填列地方配合之經費欄位，請加以修正。

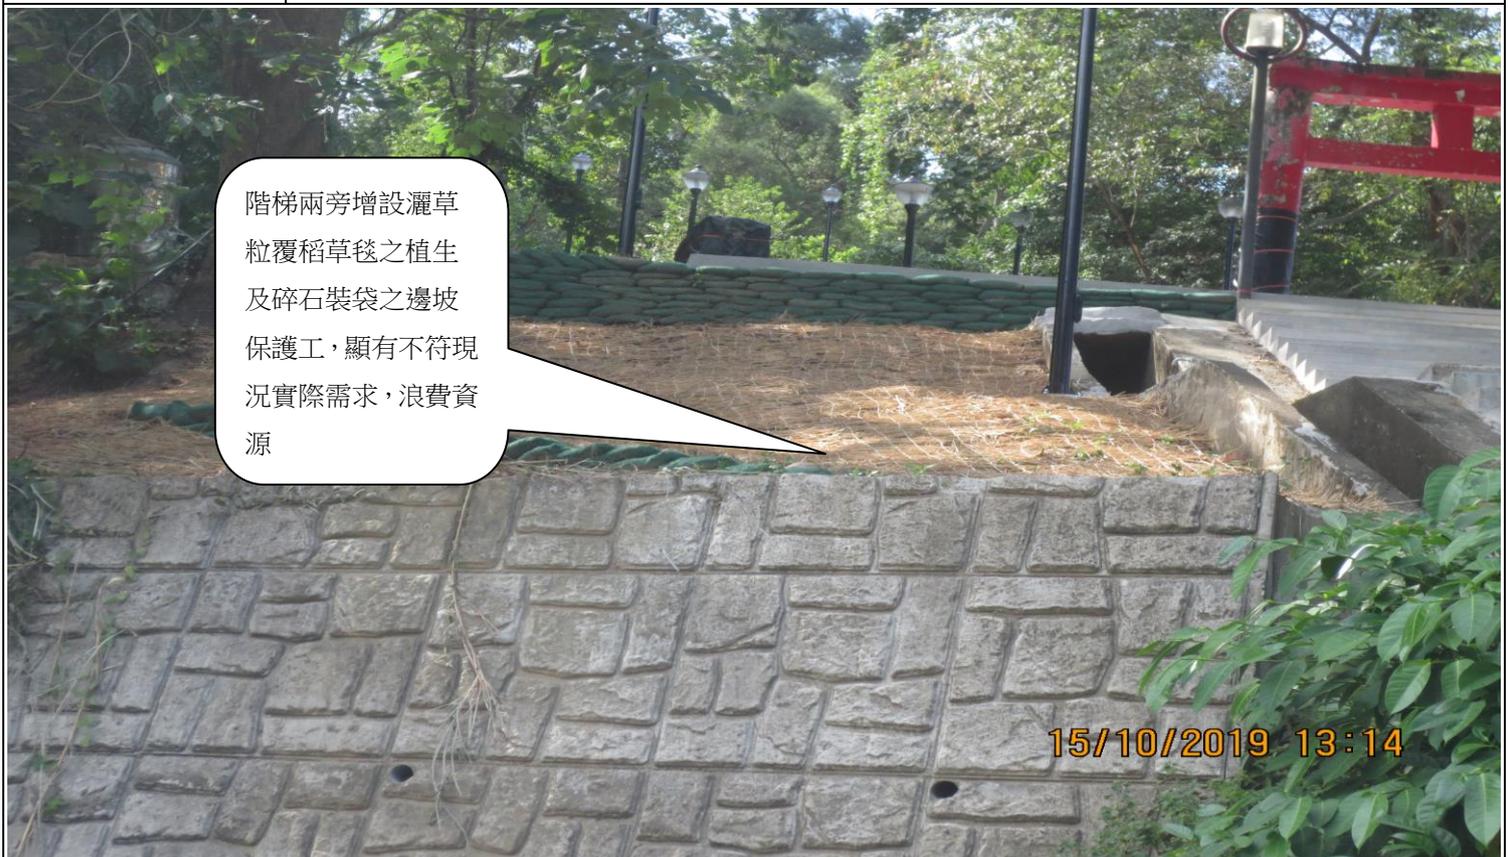
階梯兩旁增設灑草粒覆稻草毯之植生及碎石裝袋之邊坡保護工，顯有不符現況實際需求，浪費資源
