# 新竹縣政府工程查核代表照片表

工程名稱：新埔鎮 118 線 10K+350 至 13K+550(褒忠路至環南街)輸氣管線改善工程(施工費)乙式

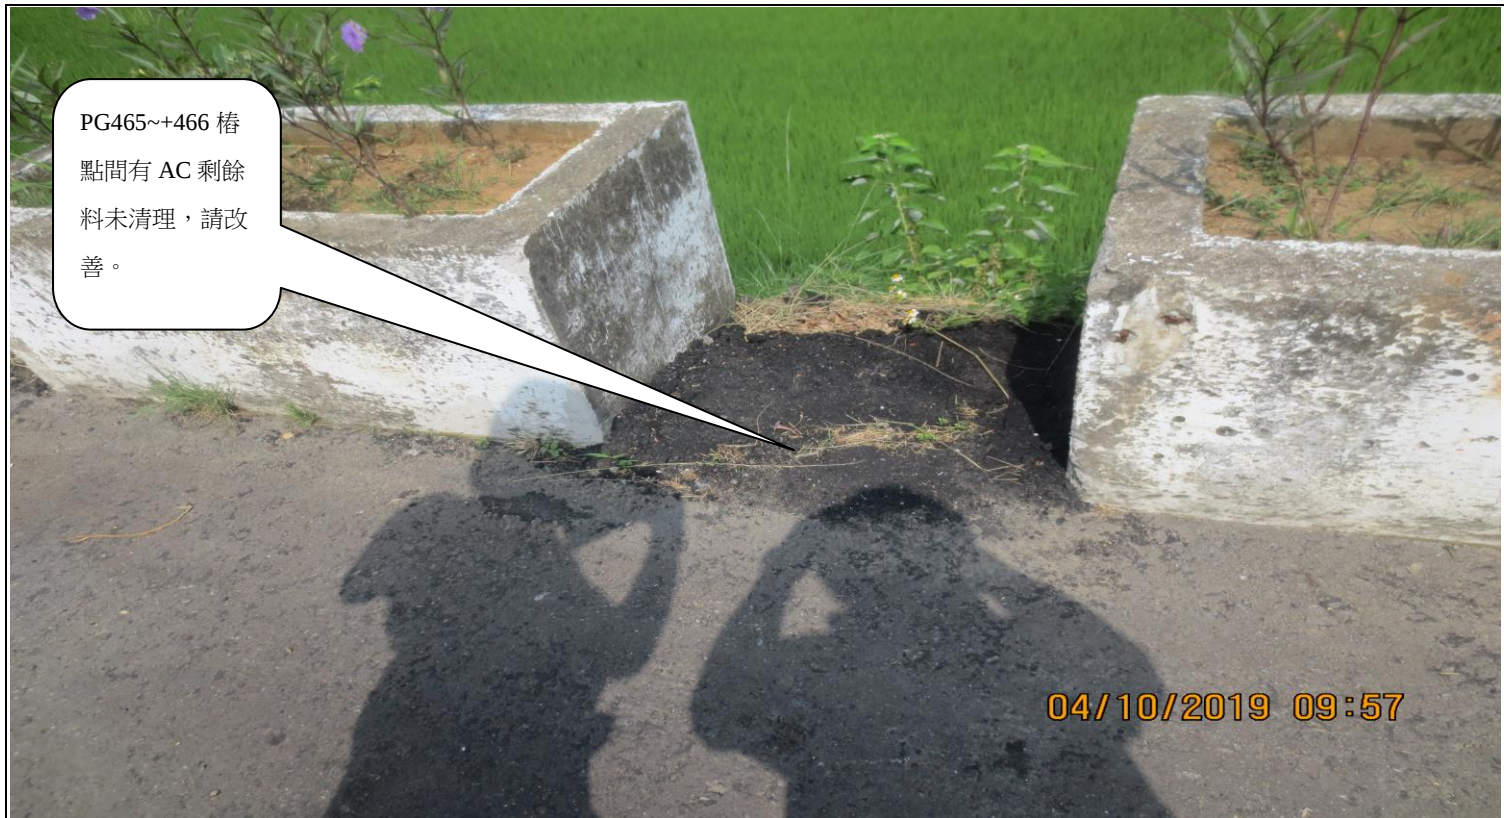
PG465~+466 樁  
點間有 AC 剩餘  
料未清理，請改  
善。

PG465~+466 樁點間有 AC 剩餘料未清理，請改善。

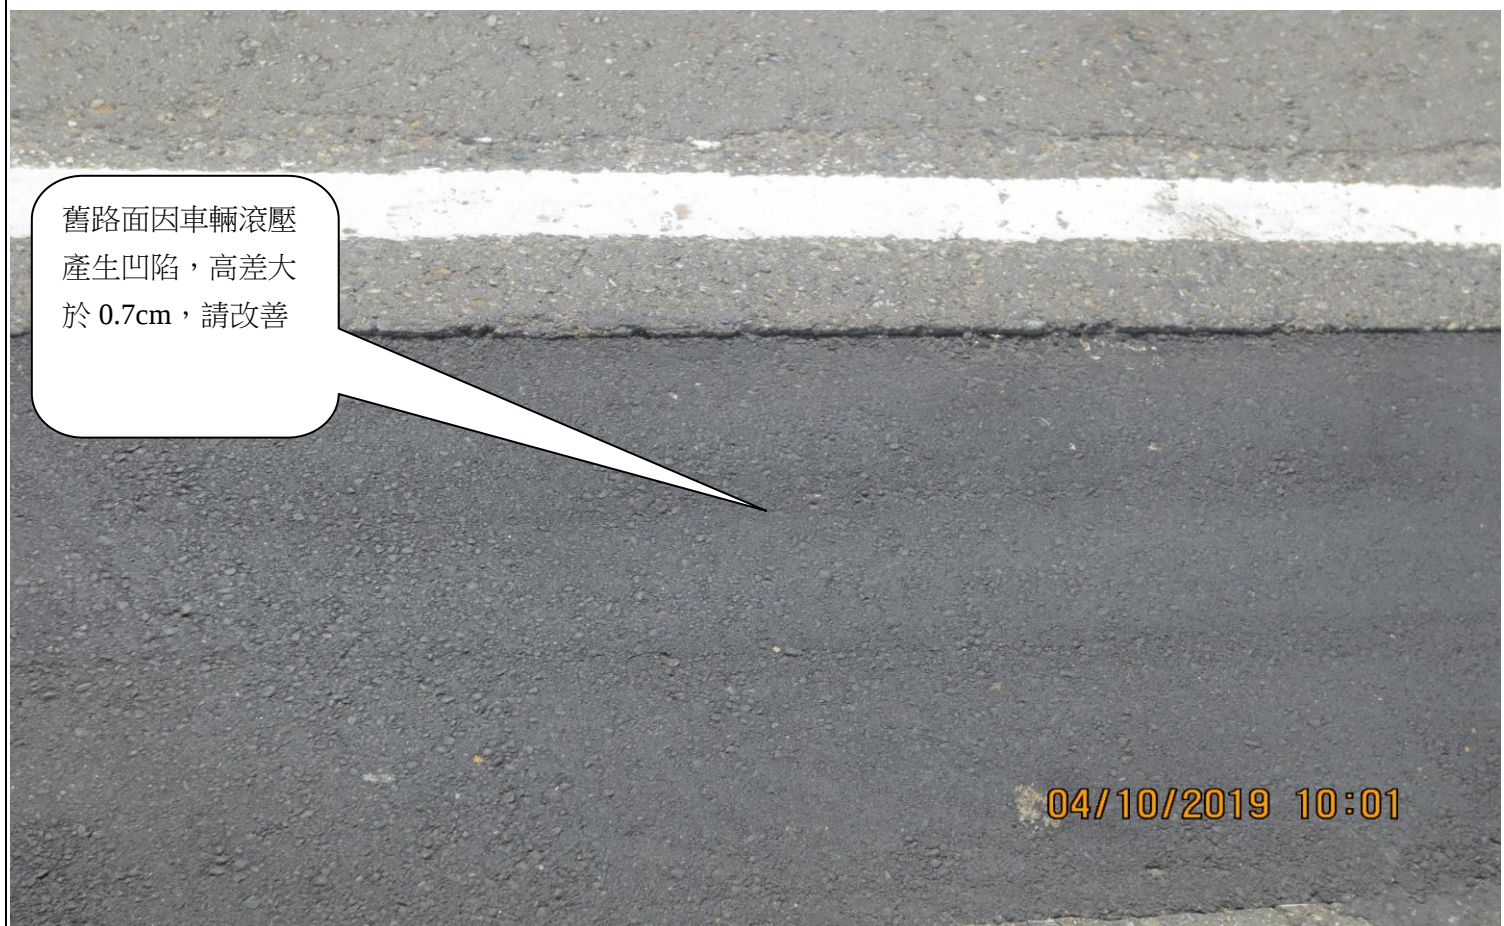
舊路面因車輛滾壓  
產生凹陷，高差大  
於 0.7cm，請改善

AC 假修復夯實度不足(文山路亞東段 48 號門前 AC 與 PG443~+444 樁點間 AC)，通車後新舊路面因車輛滾壓產生凹陷，高差大於 0.7cm，請改善

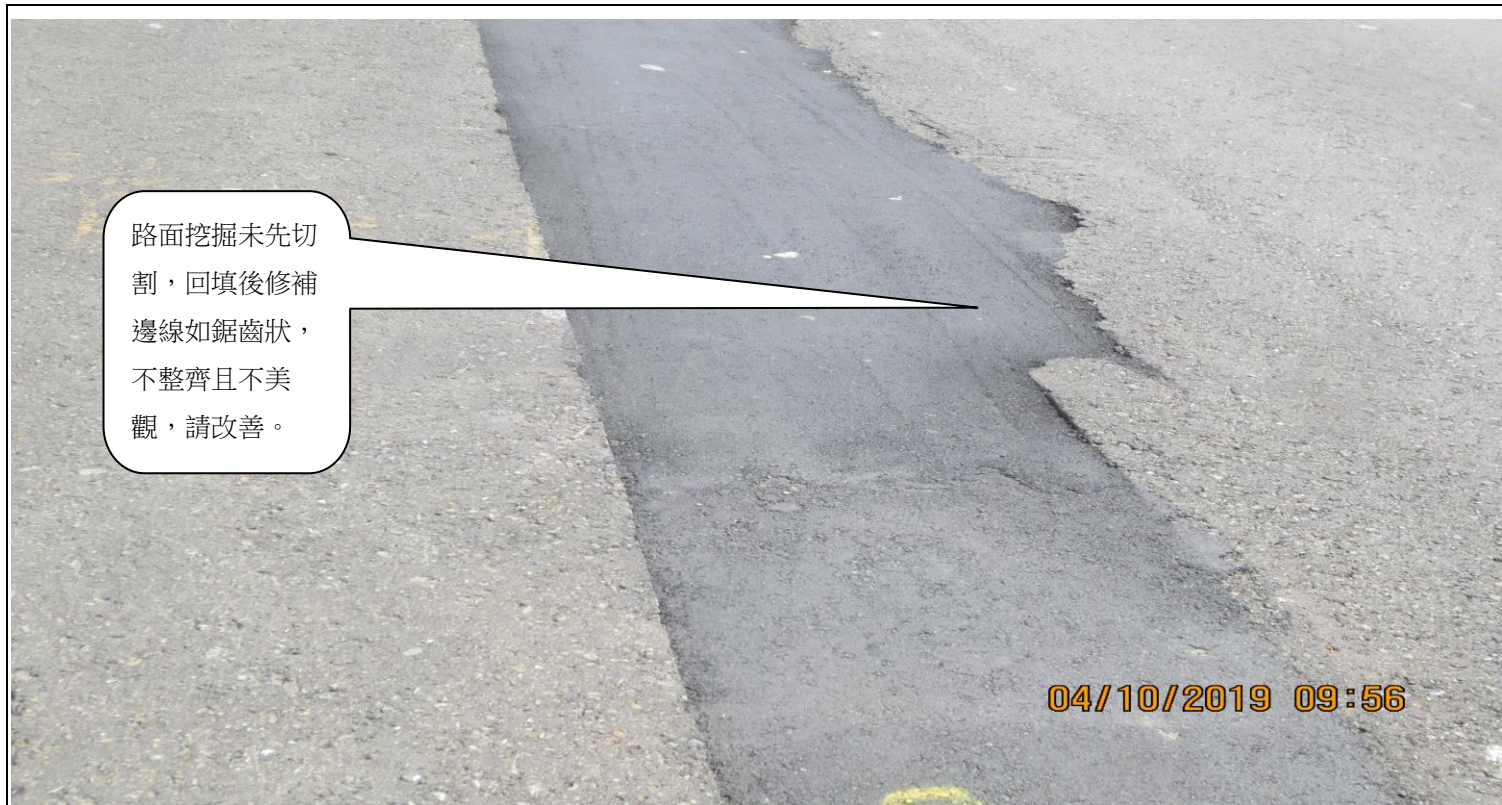
路面挖掘未先切割，回填後修補邊線如鋸齒狀，不整齊且不美觀，請改善。

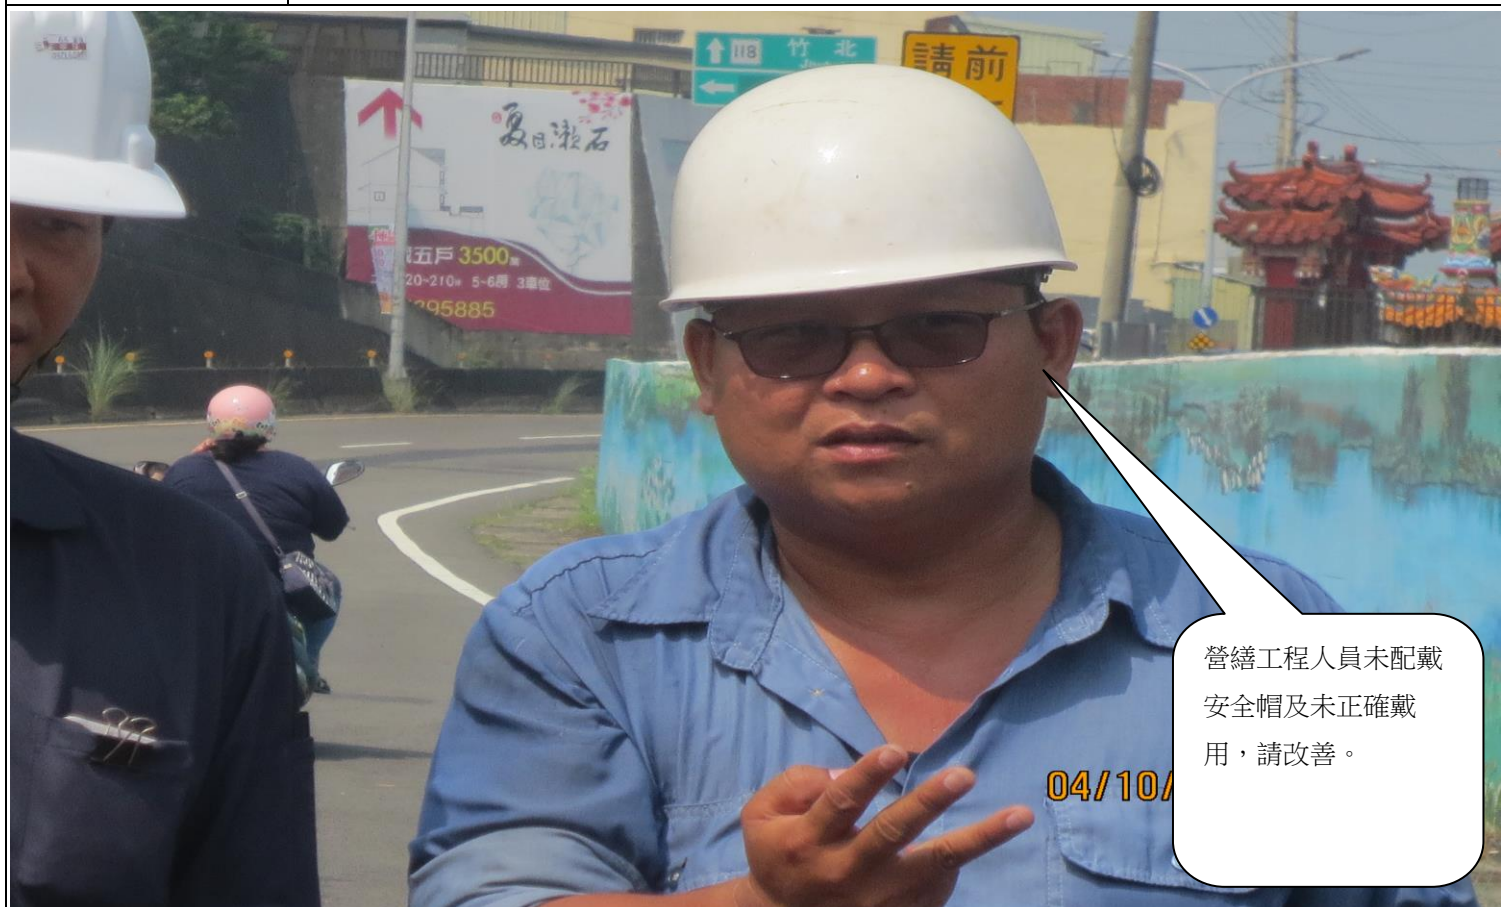
營繕工程人員未配戴安全帽及未正確戴用，請改善。
