# 新竹縣政府工程查核代表照片表

工程名稱：新竹縣橫山鄉村里生活道路養護整建工程

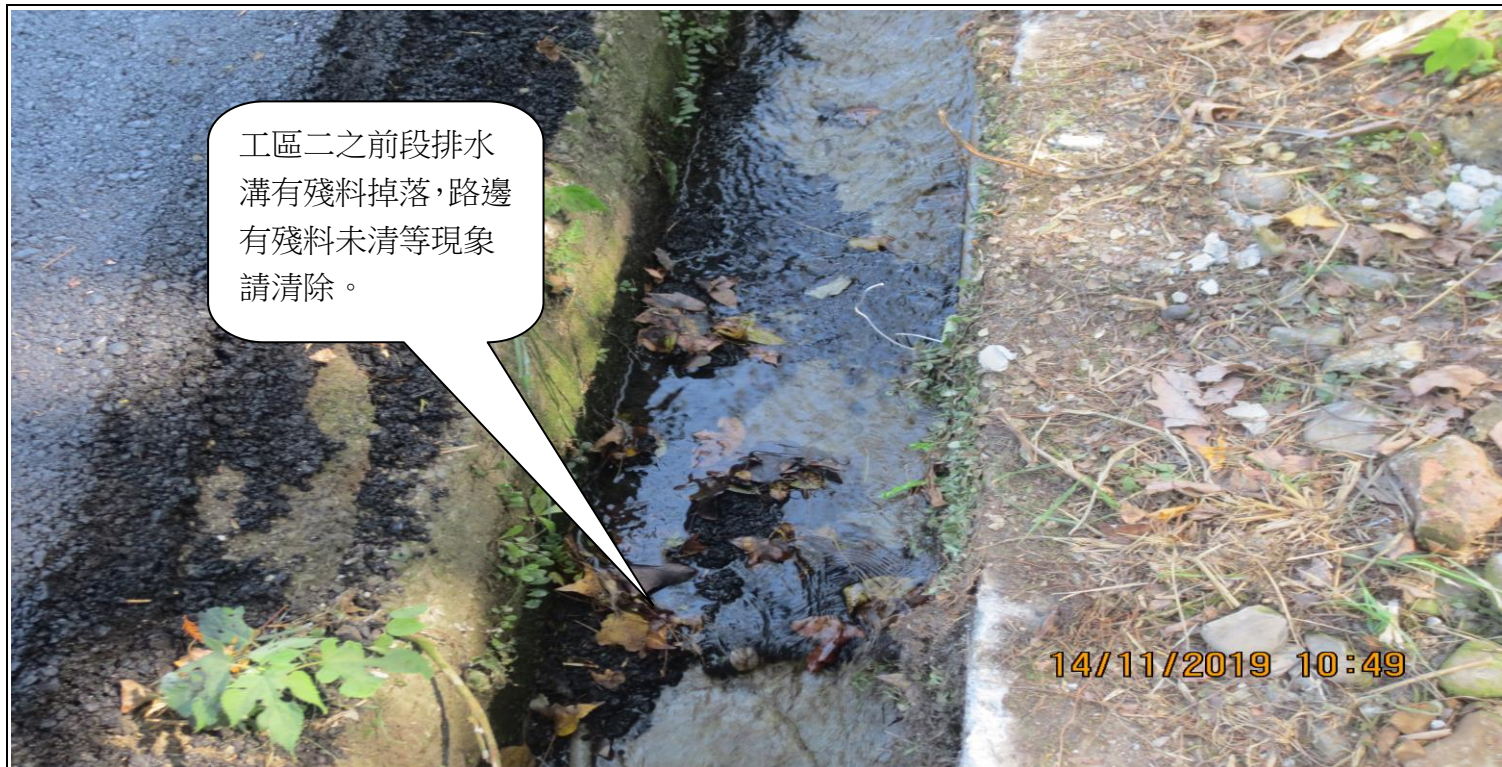
工區二之前段排水溝有殘料掉落，路邊有殘料未清等現象請清除。

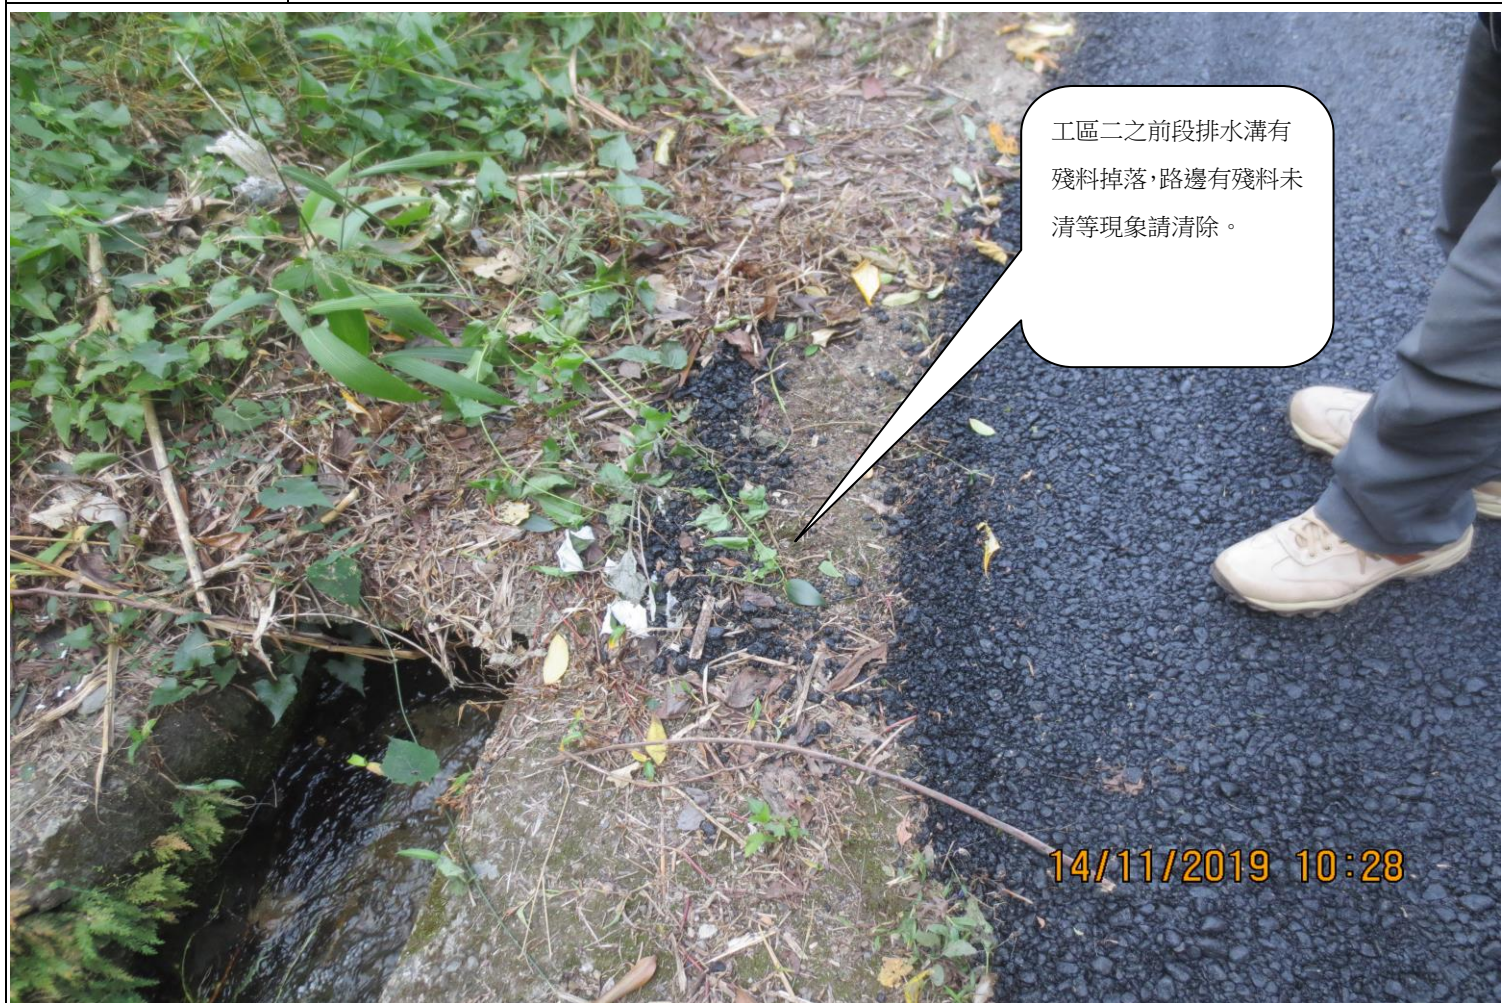
工區二之前段排水溝有殘料掉落，路邊有殘料未清等現象請清除。

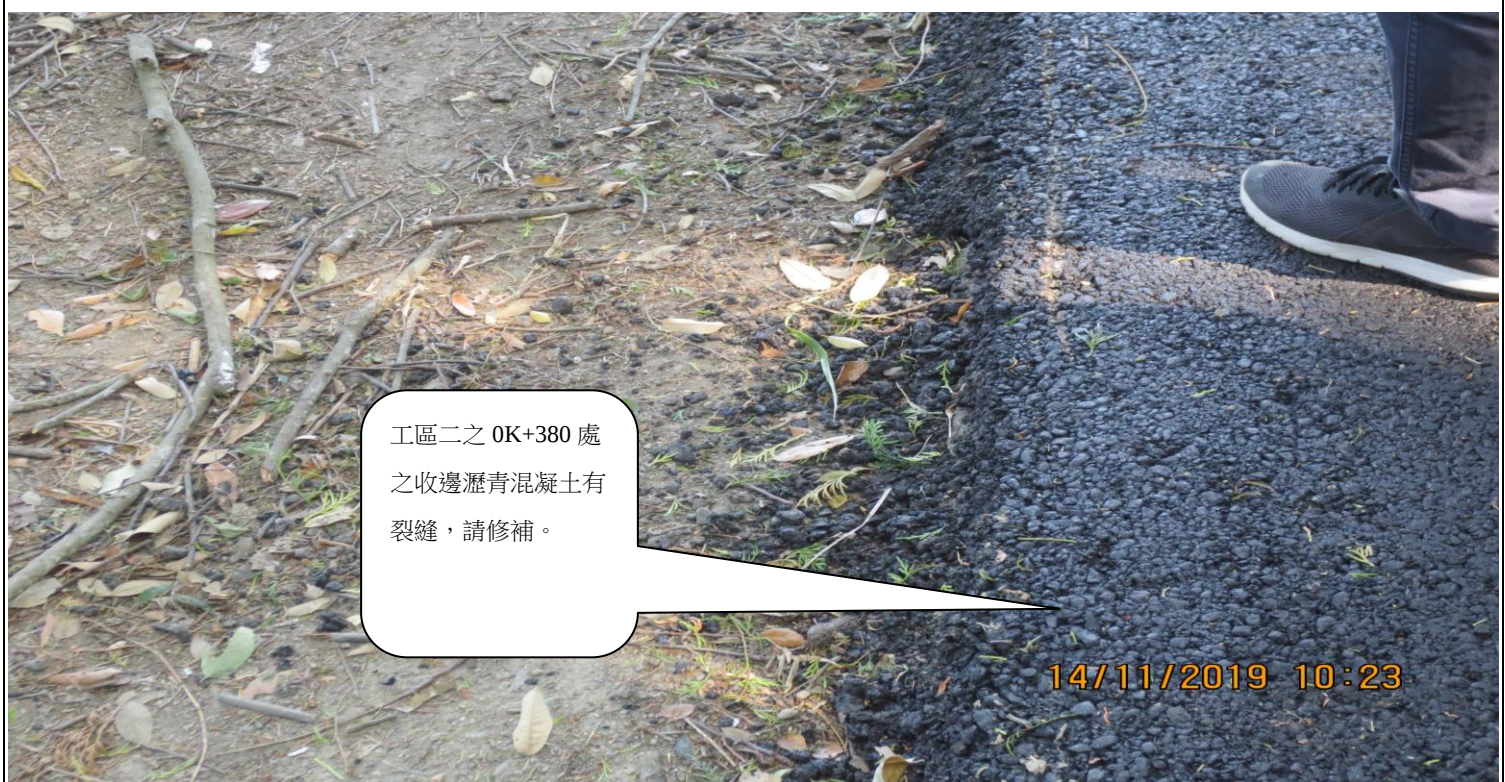
工區二之 0K+380 處  
之收邊瀝青混凝土有  
裂縫，請修補。

工區二之 0K+380 處之收邊瀝青混凝土有裂縫，請修補。

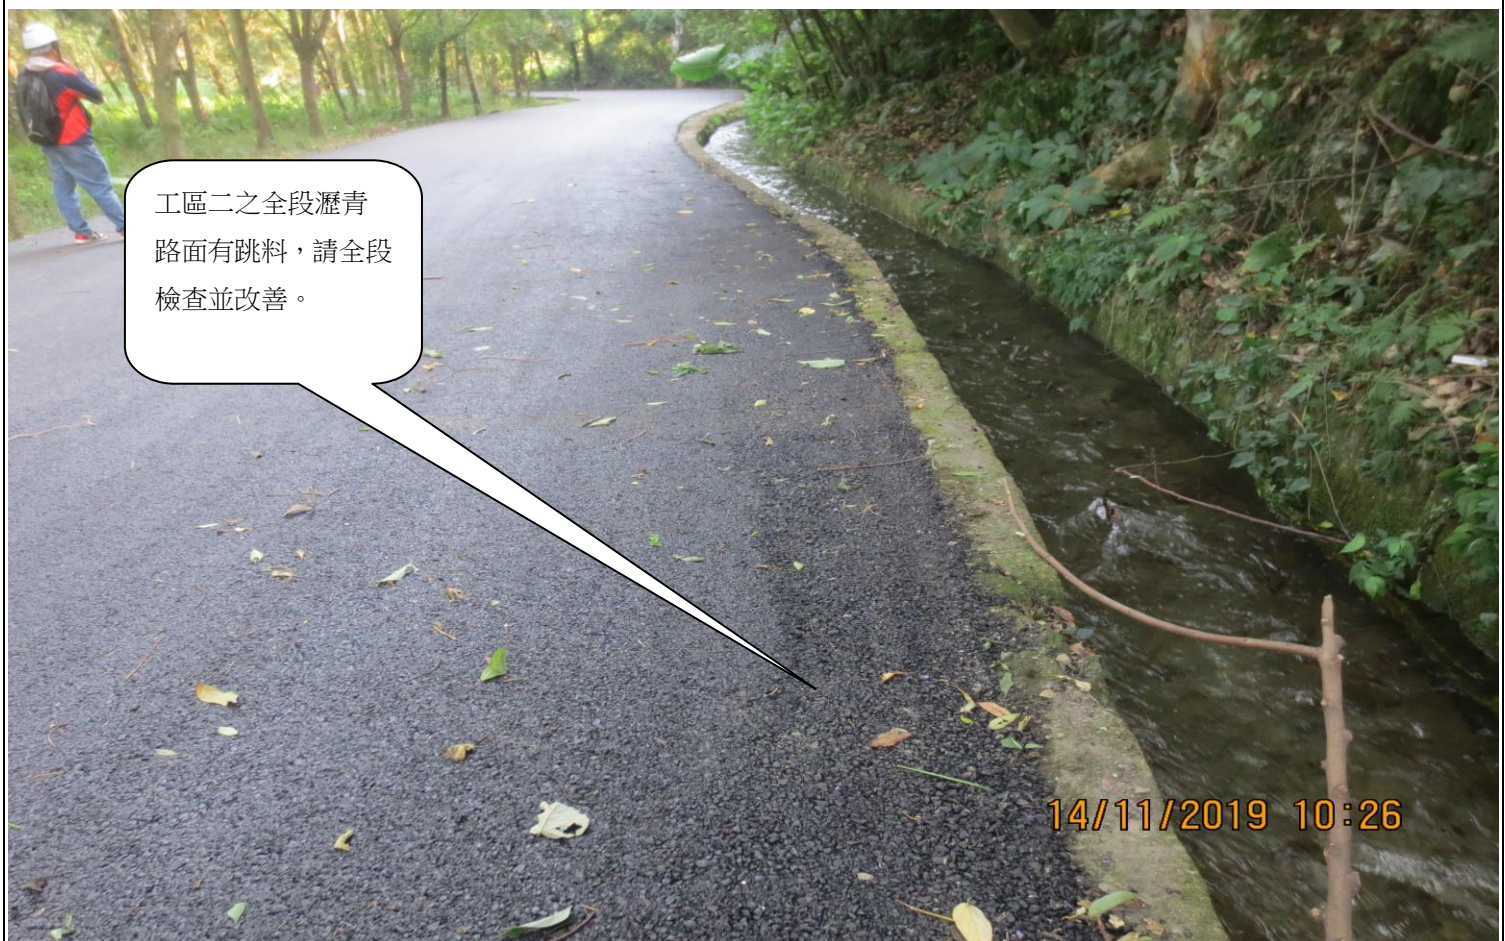
工區二之全段瀝青  
路面有跳料，請全段  
檢查並改善。

工區二之全段瀝青路面有跳料，請全段檢查並改善。

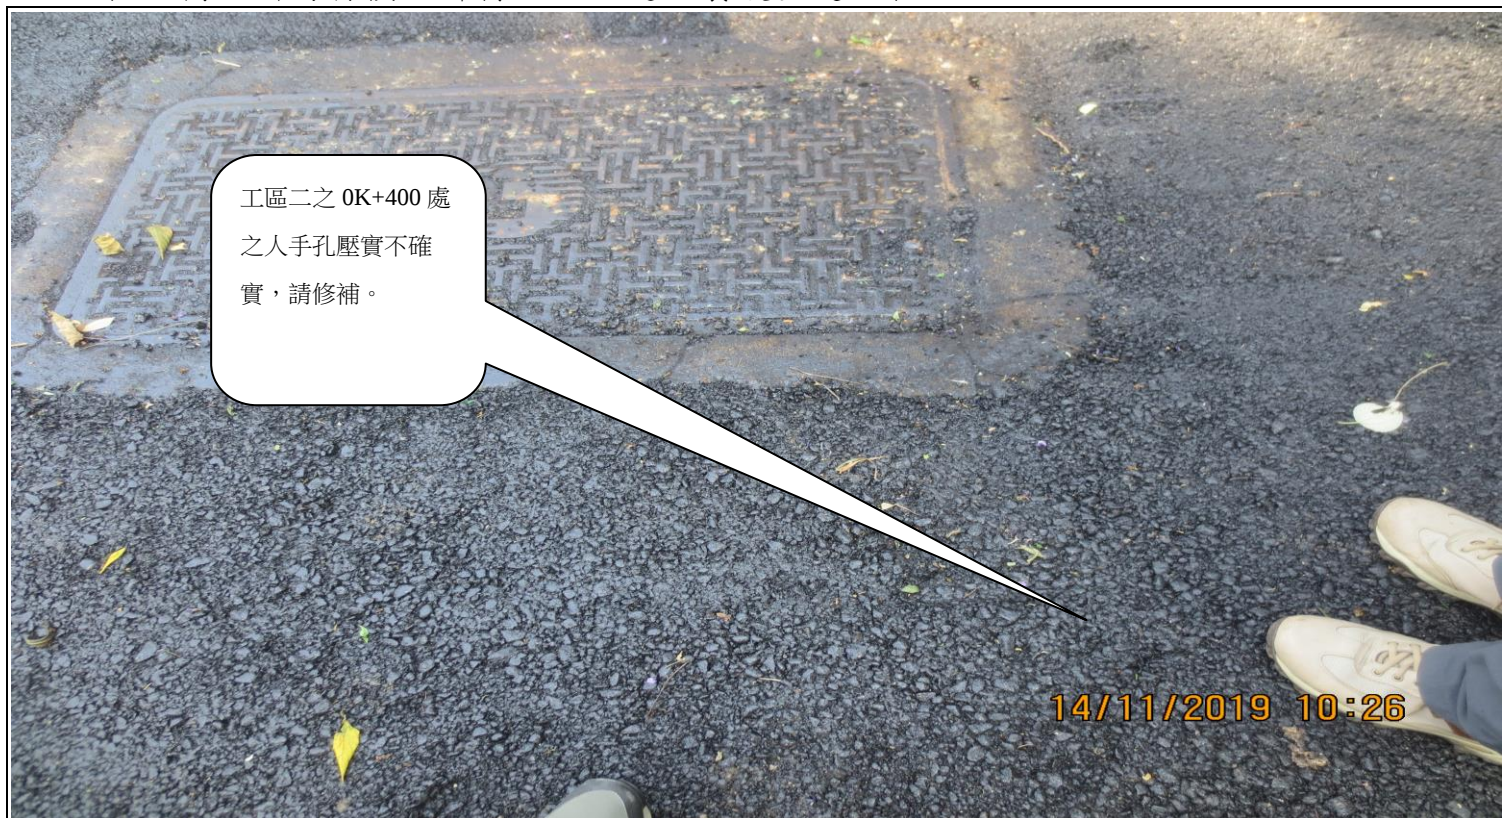
工區二之 0K+400 處之人手孔壓實不確實，請修補。

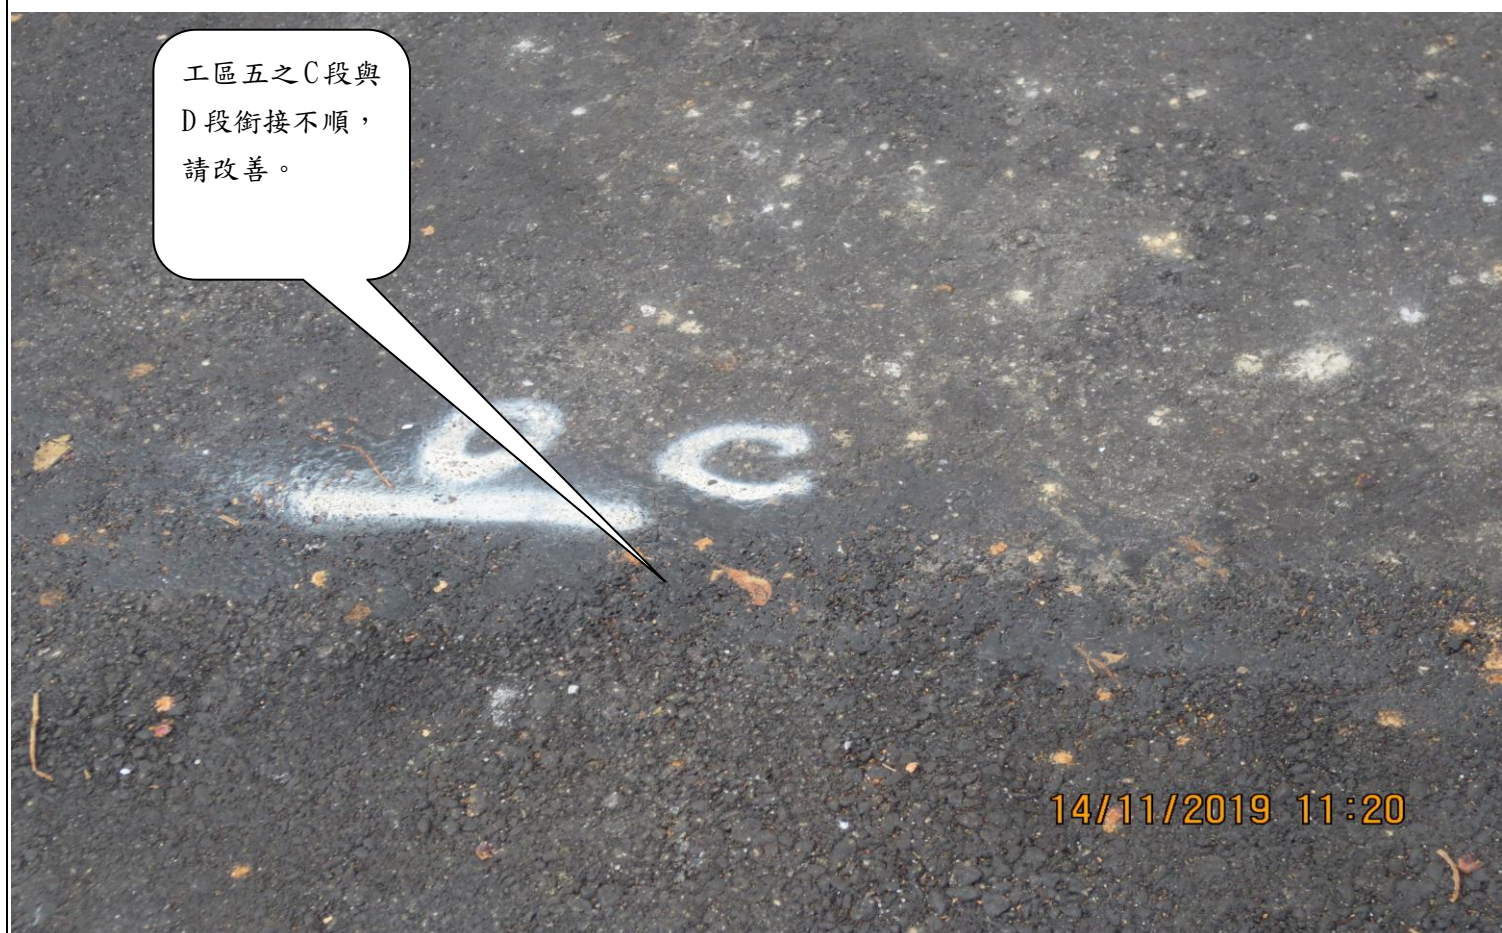
工區五之 C 段與 D 段銜接不順，請改善。

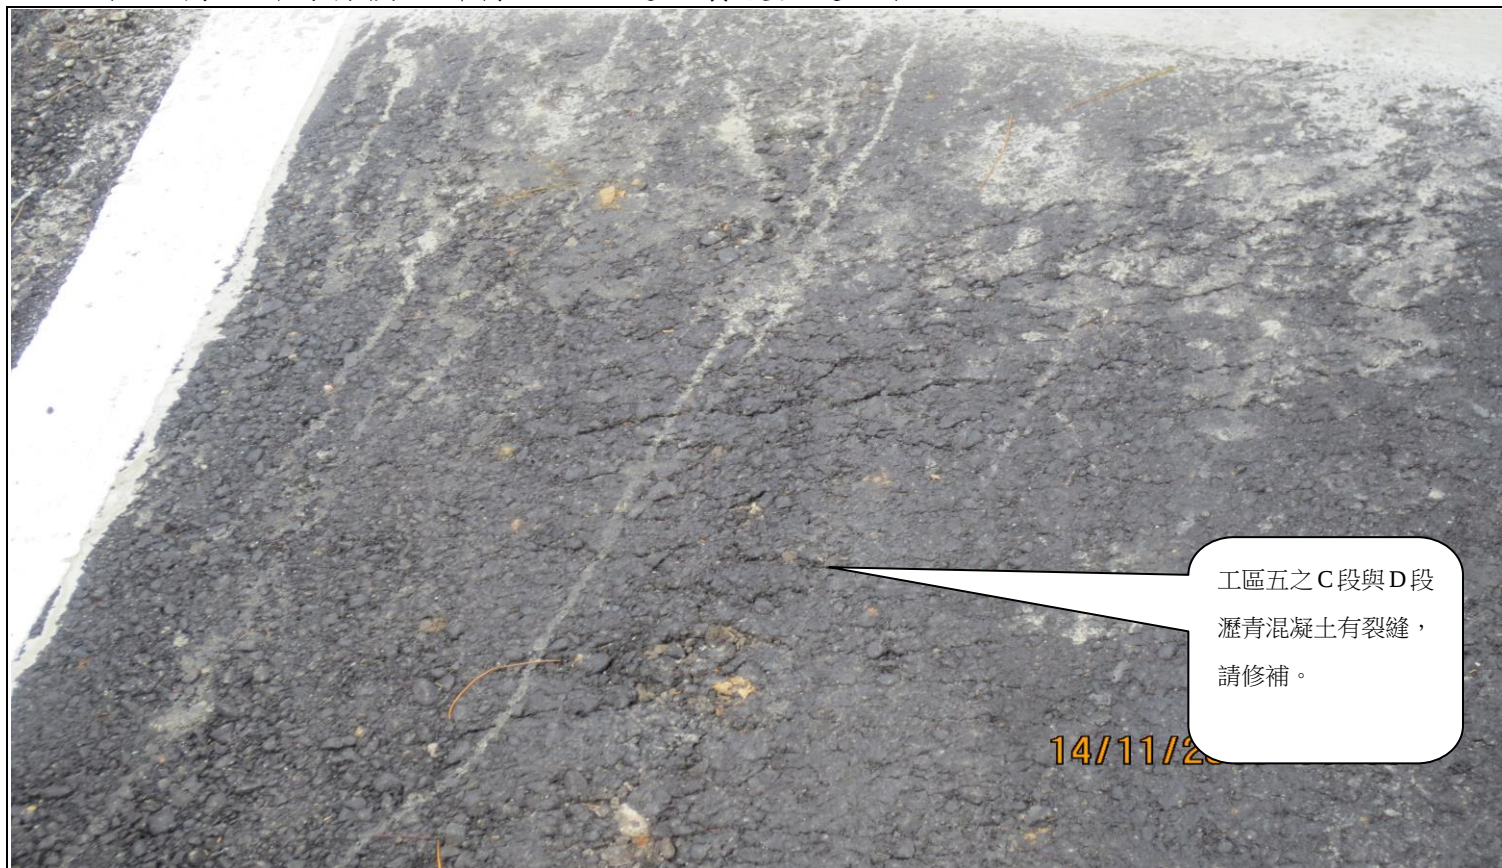
工區五之 C 段與 D 段  
瀝青混凝土有裂縫，  
請修補。

工區五之 C 段與 D 段瀝青混凝土有裂縫，請修補。

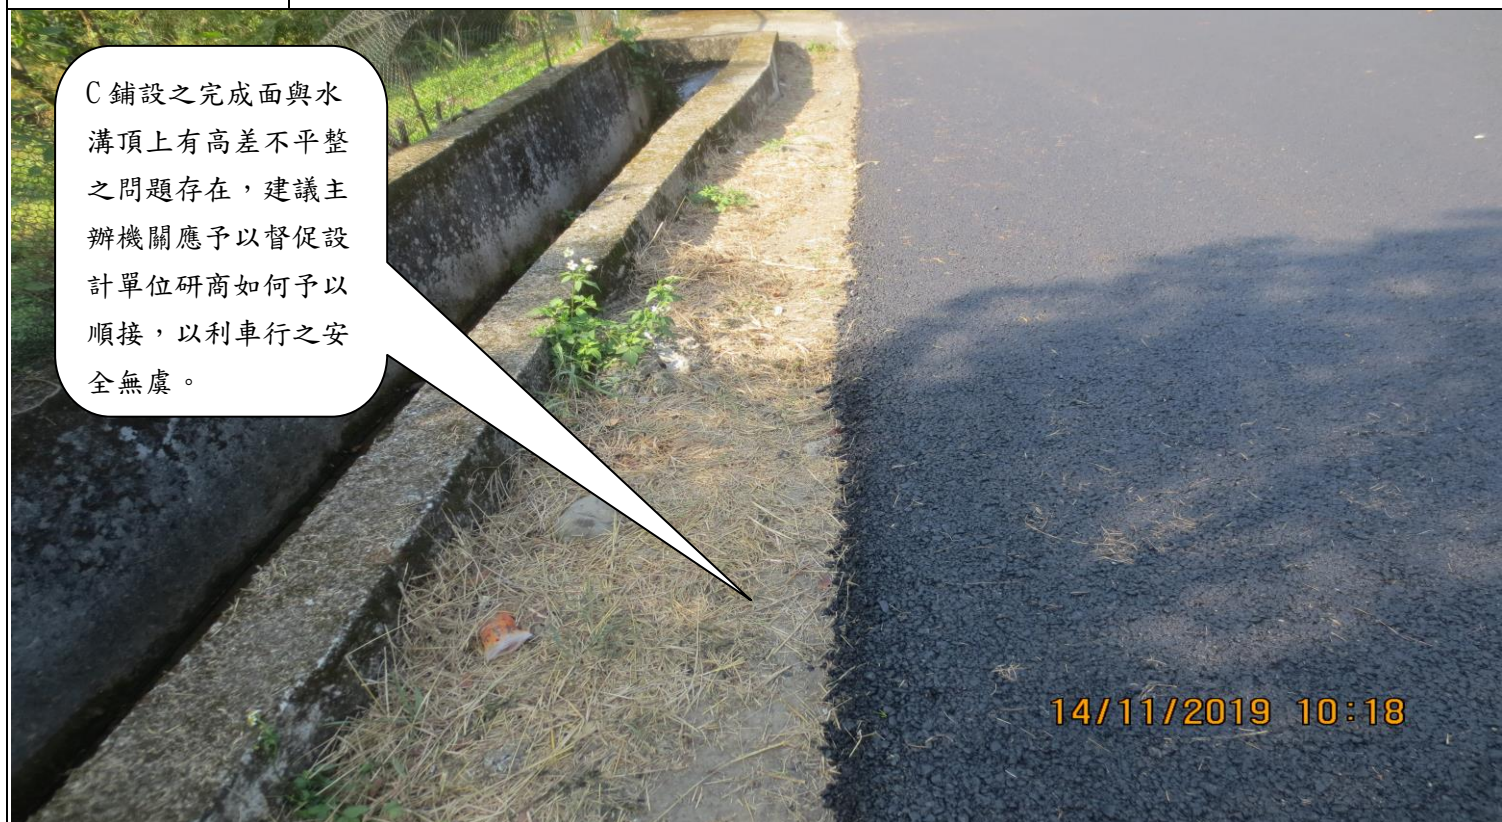
C 鋪設之完成面與水  
溝頂上有高差不平整  
之問題存在，建議主  
辦機關應予以督促設  
計單位研商如何予以  
順接，以利車行之安  
全無虞。

本工程為 AC 路面之刨鋪，與排水溝及蓋版更新等，但 AC 鋪設之完成面與水溝頂上有高差不平整之問題存在，建議主辦機關應予以督促設計單位研商如何予以順接，以利車行之安全無虞。
