## 新竹縣政府工程查核代表照片表

拍攝日期：108.11.11

工程名稱：富興國小操場 PU 跑道整建及週邊設施改善工程

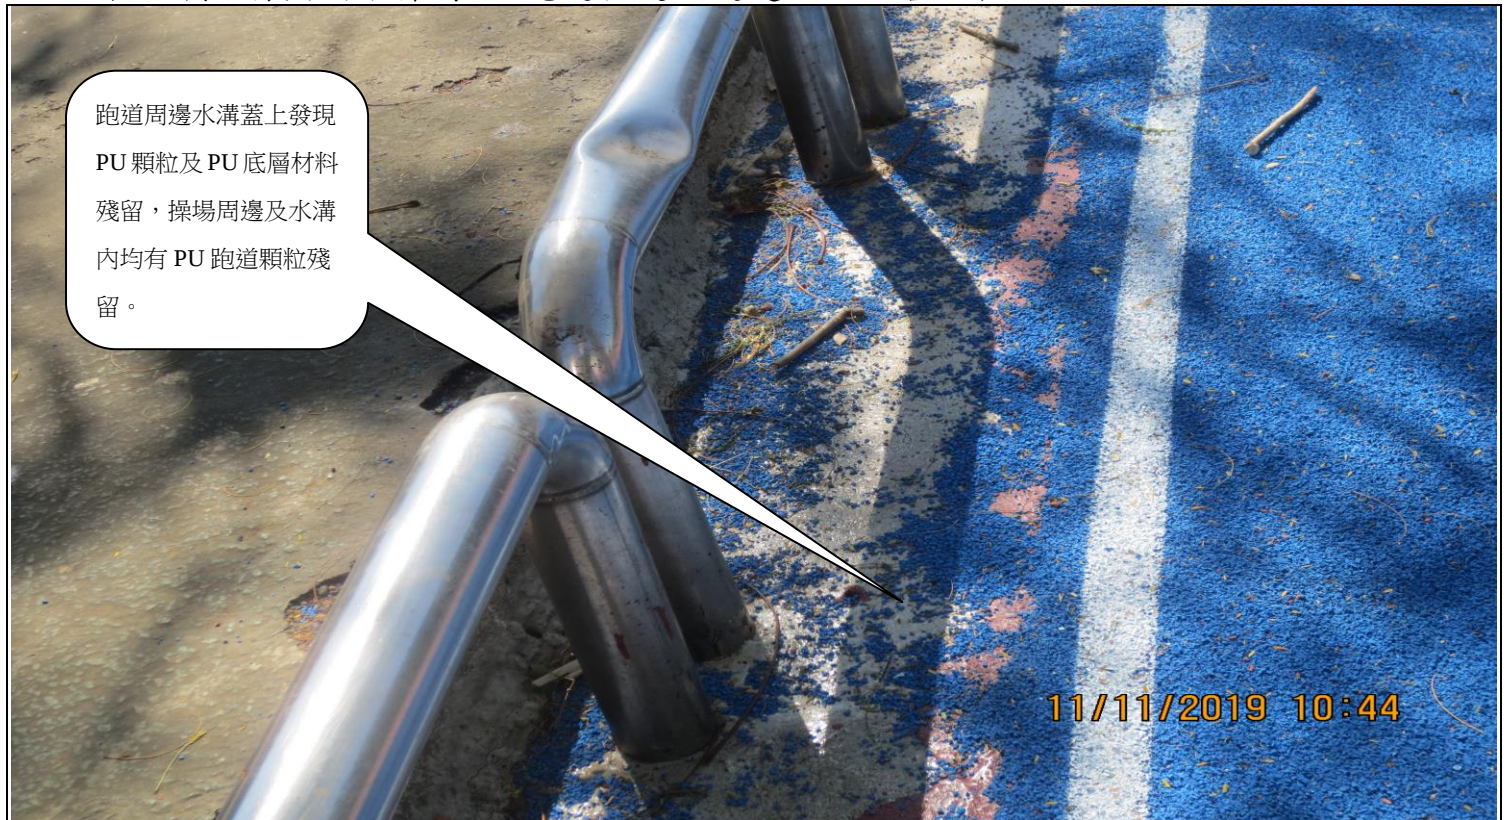
跑道周邊水溝蓋上發現 PU 顆粒及 PU 底層材料殘留，操場周邊及水溝內均有 PU 跑道顆粒殘留。

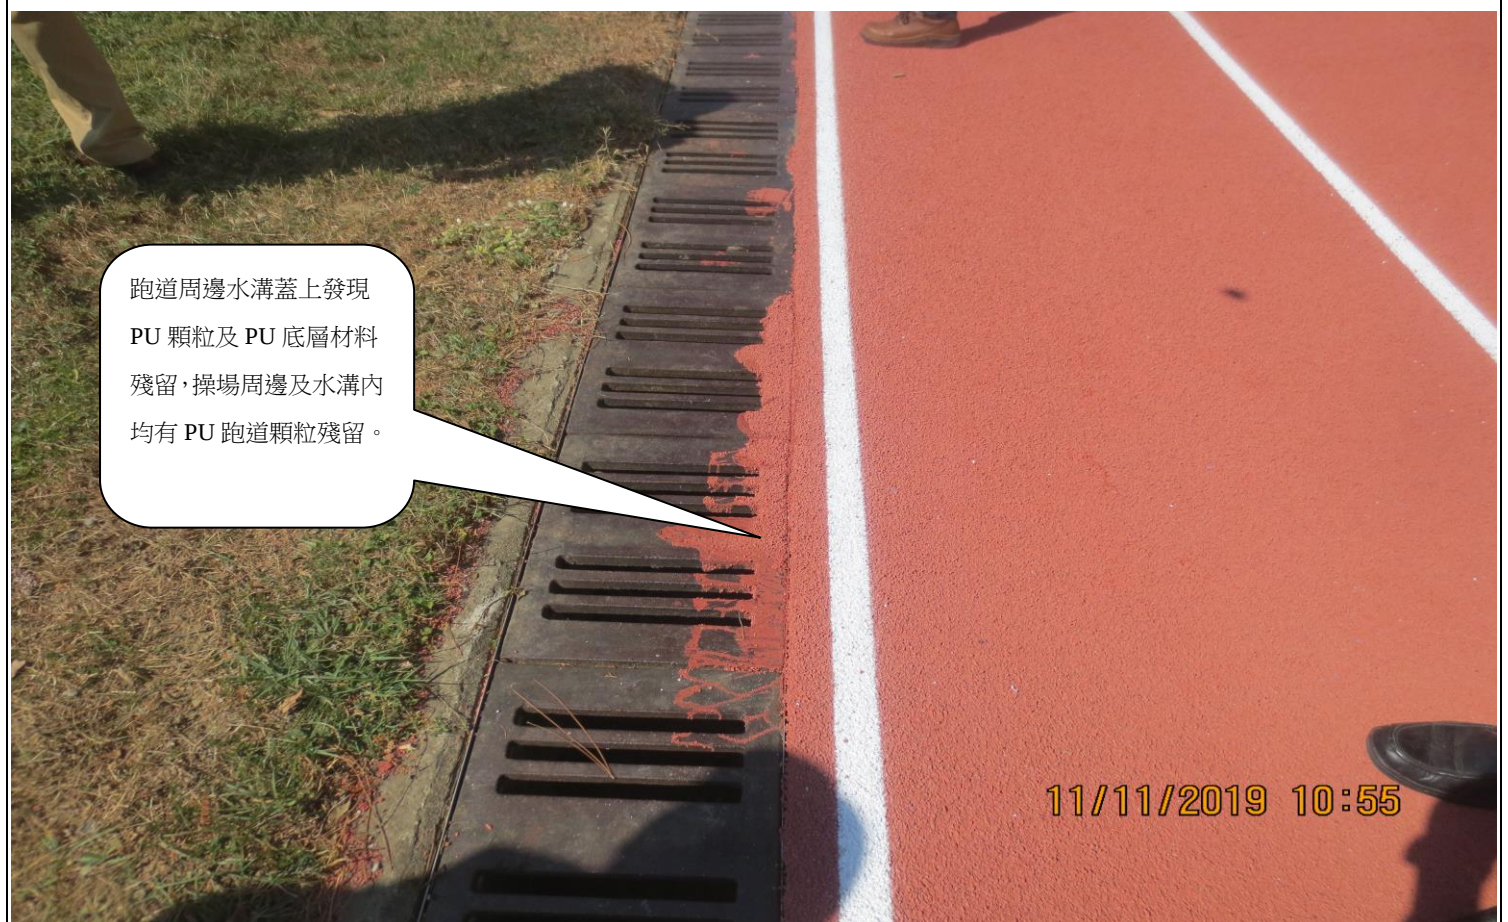
跑道周邊水溝蓋上發現 PU 顆粒及 PU 底層材料殘留，操場周邊及水溝內均有 PU 跑道顆粒殘留。

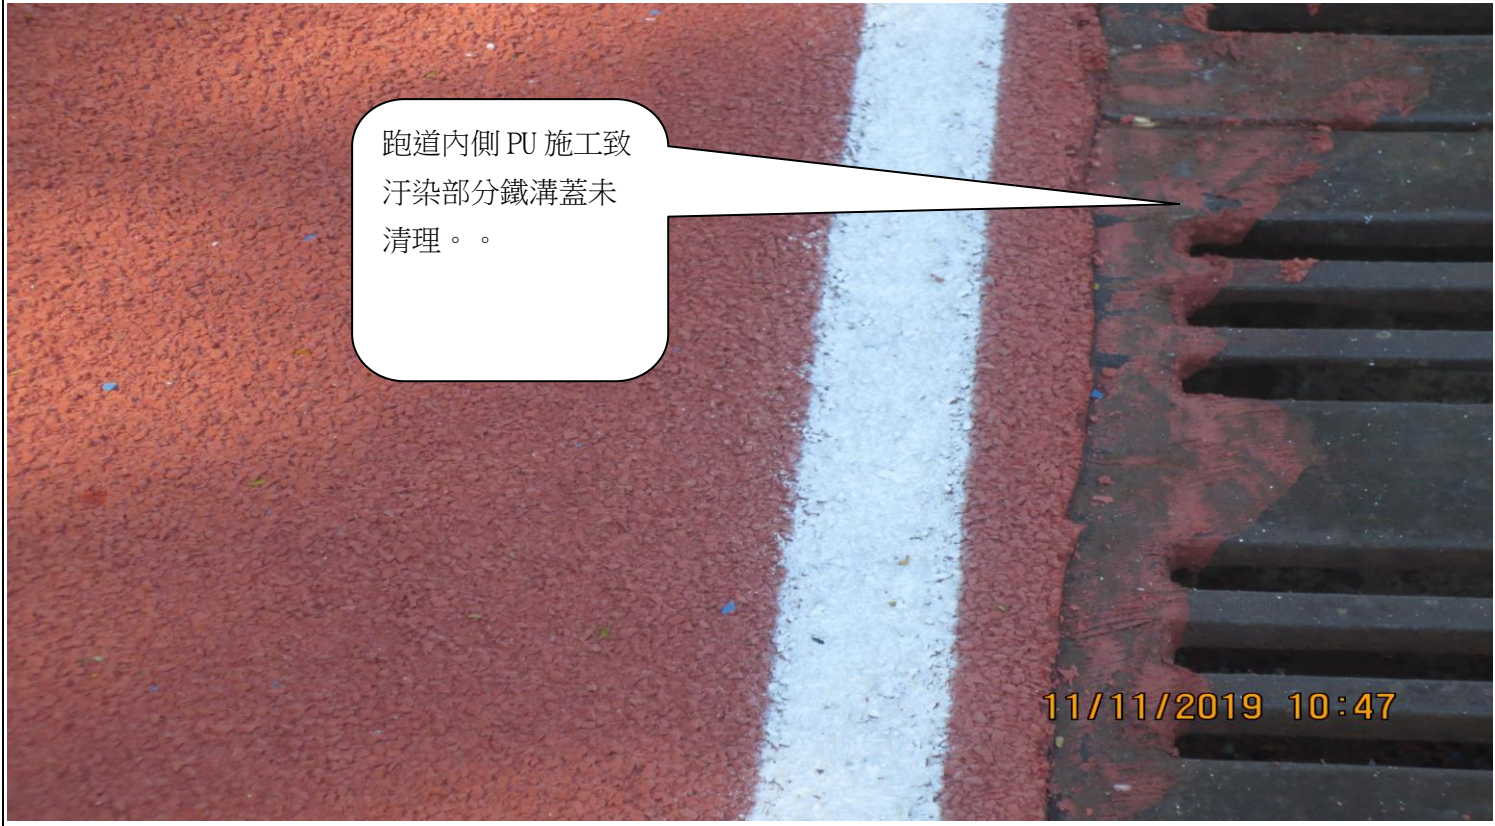
跑道內側 PU 施工致  
汙染部分鐵溝蓋未  
清理。。

跑道內側 PU 施工致汙染部分鐵溝蓋未清理。

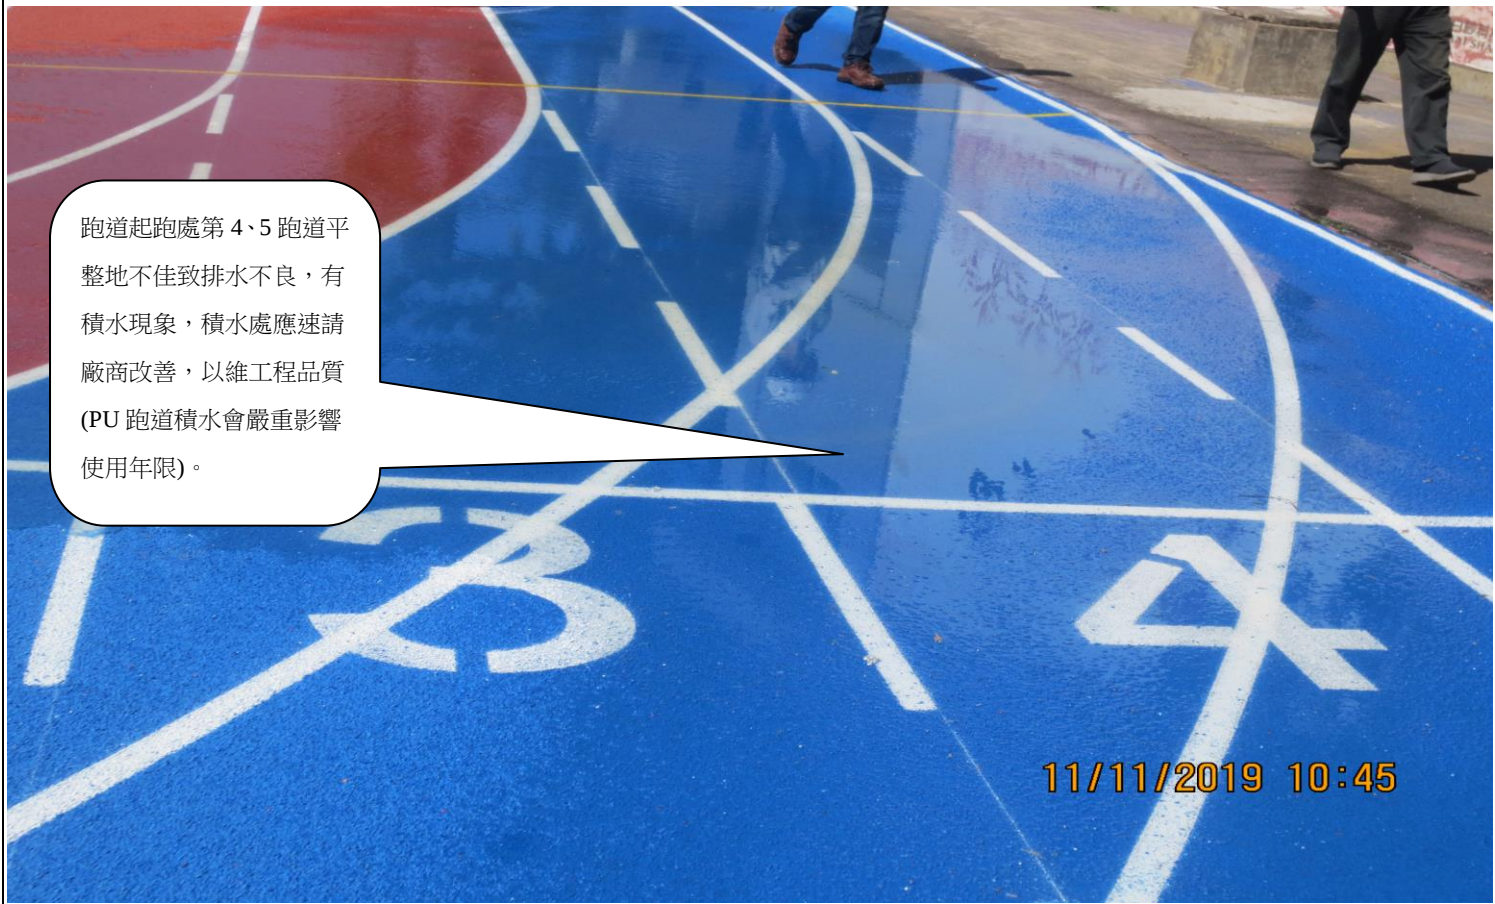
跑道起跑處第 4、5 跑道平  
整地不佳致排水不良，有  
積水現象，積水處應速請  
廠商改善，以維工程品質  
(PU 跑道積水會嚴重影響  
使用年限)。

跑道起跑處第 4、5 跑道平整地不佳致排水不良，有積水現象，積水處應速請廠商改善，以維工程品質(PU 跑道積水會嚴重影響使用年限)。

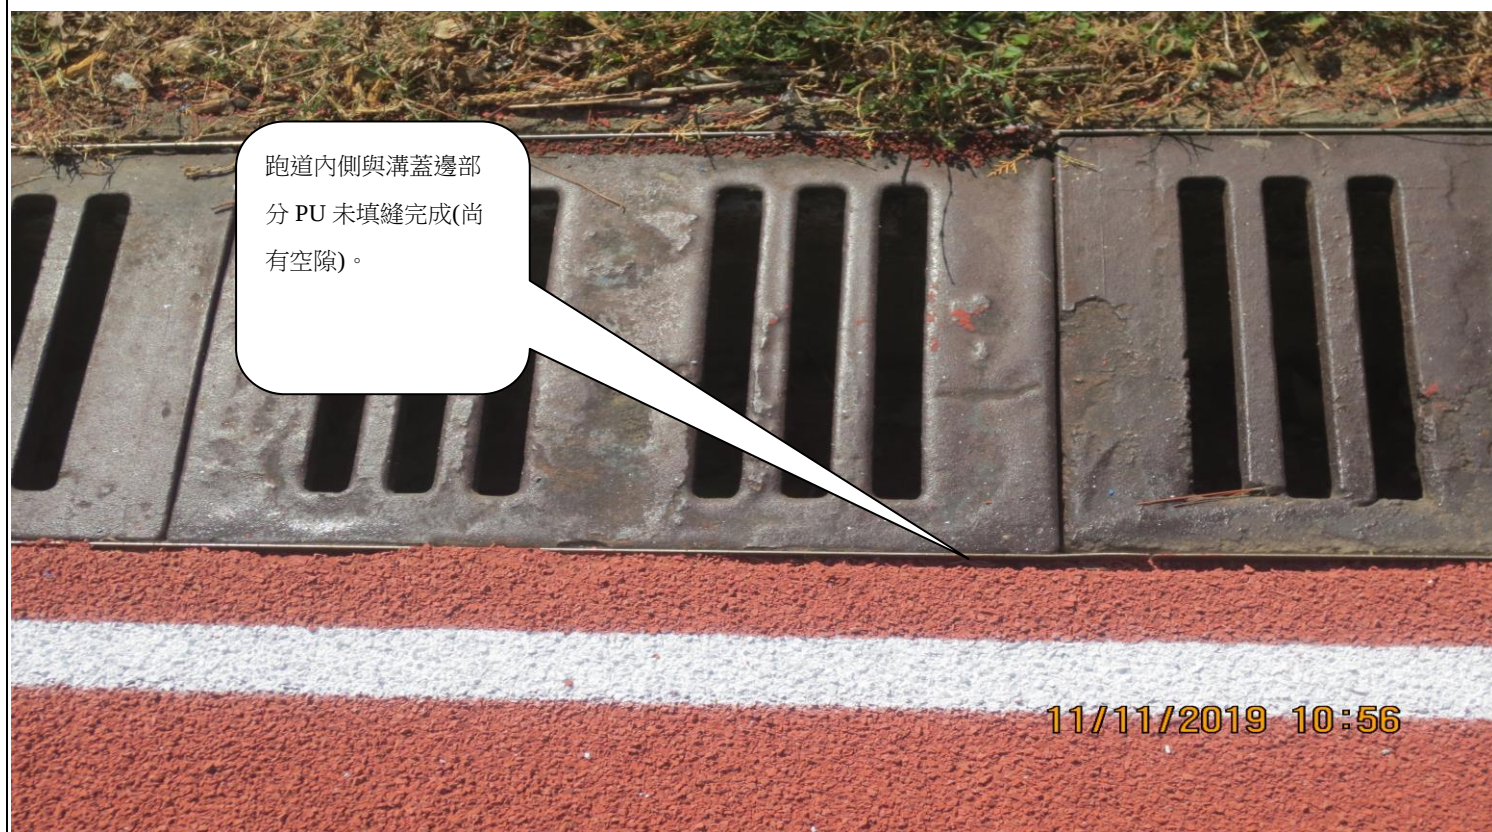
跑道內側與溝蓋邊部分 PU 未填縫完成(尚有空隙)。

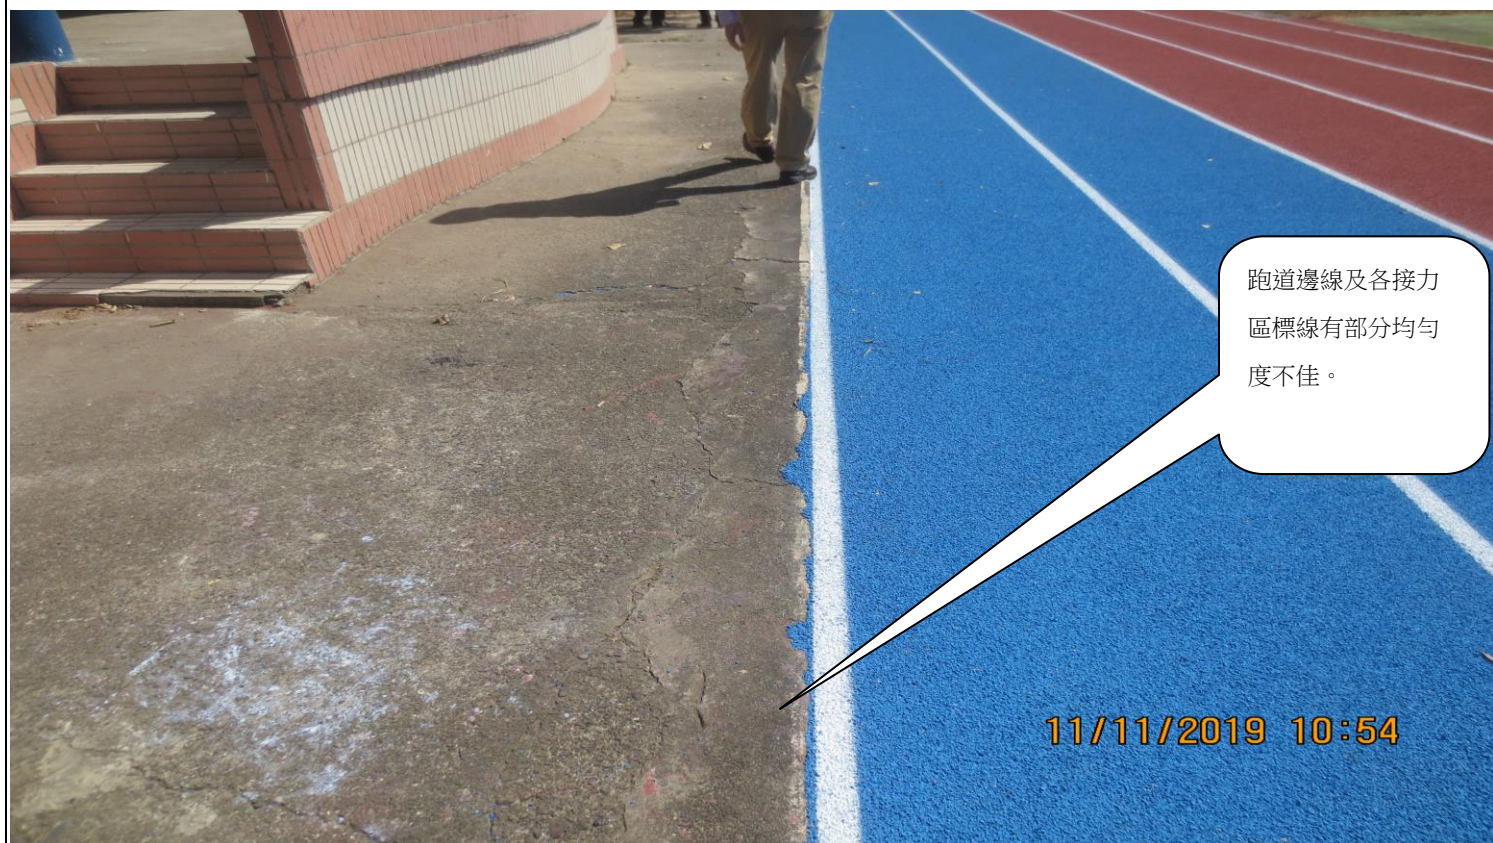
跑道邊線及各接力區標線有部分均勻度不佳。
