## 新竹縣政府工程查核代表照片表

拍攝日期：108.11.18

工程名稱：新竹縣富光國中行政大樓拆除重建工程採購案

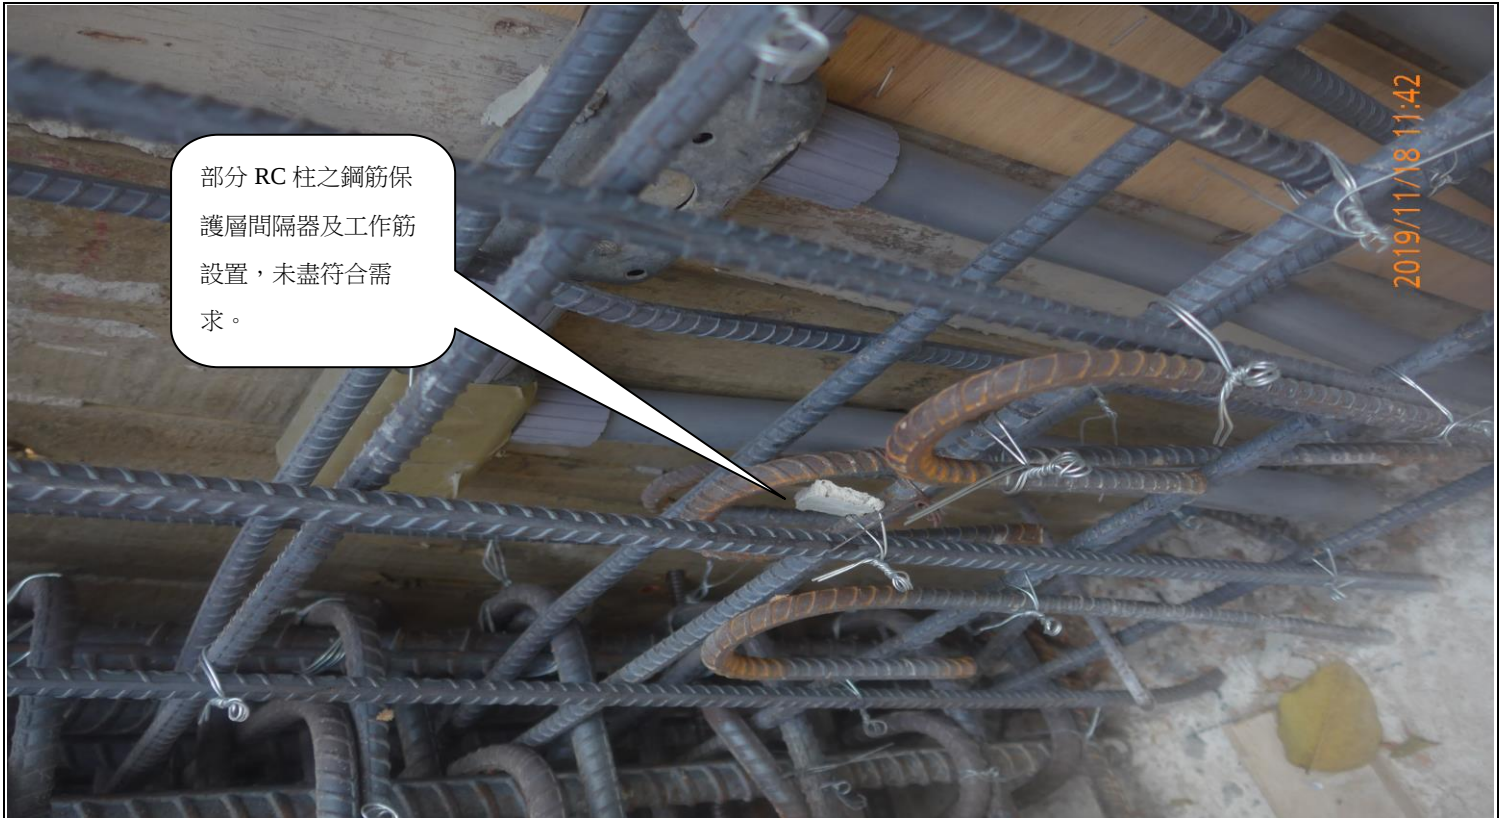
部分 RC 柱之鋼筋保護層間隔器及工作筋設置，未盡符合需求。

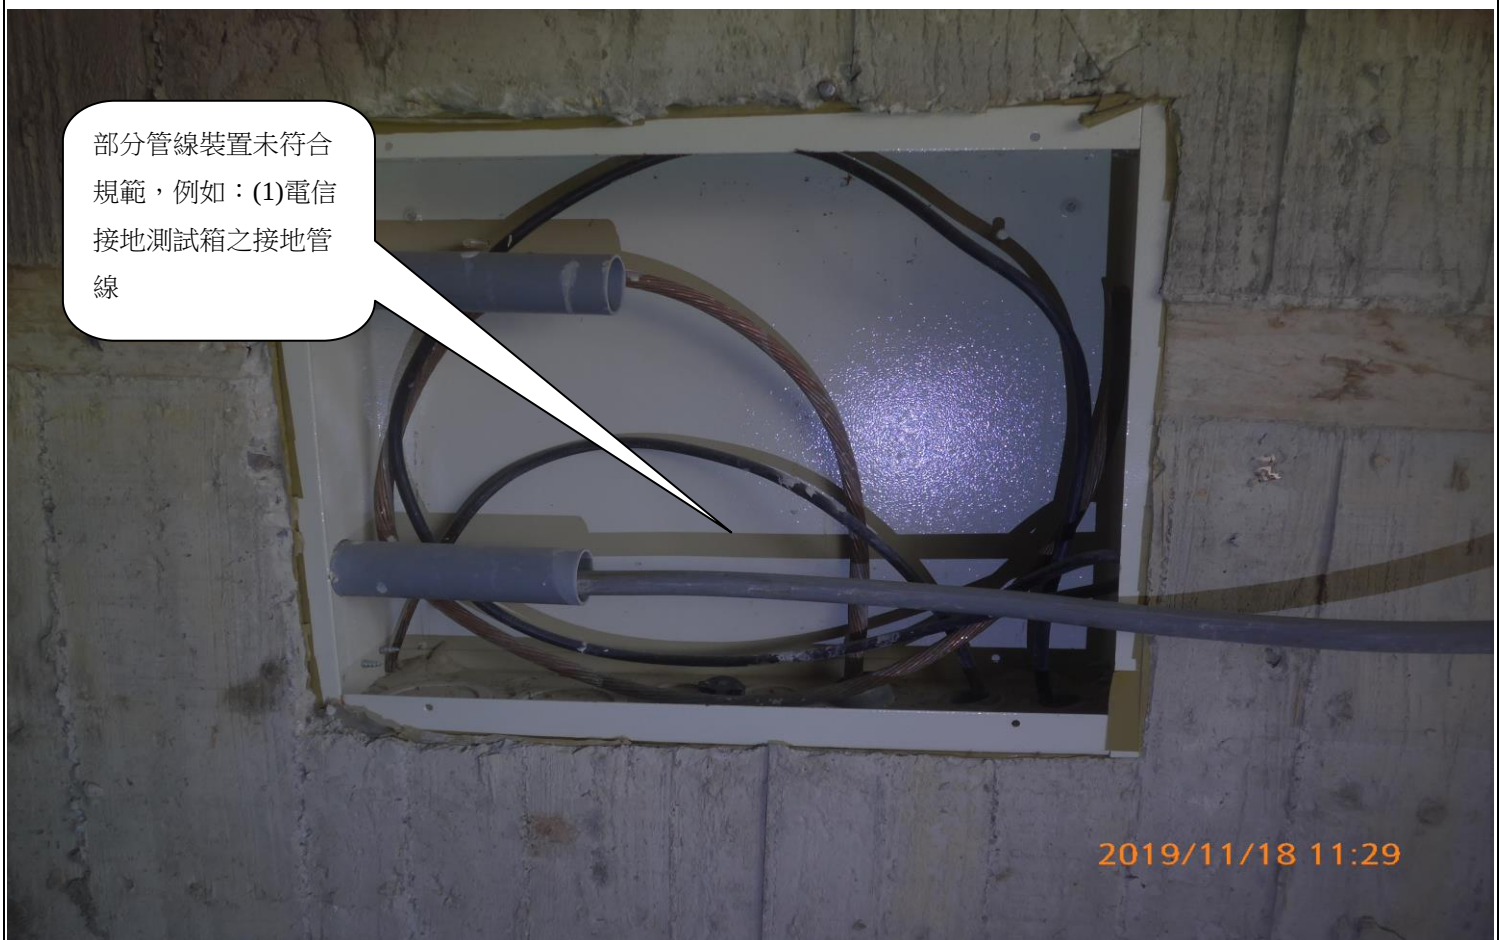
部分管線裝置未符合規範，例如：(1)電信接地測試箱之接地管線

部分管線裝置未符合規範，例如：(1)電信接地測試箱之接地管線，圖面標示為：「 $60\text{mm}^2$  PVC(28)\*3」，現場實際裝置為：「 $60\text{mm}^2$  BCW\*1(28)\*1+ $14\text{mm}^2$  PVC(20)\*2」。

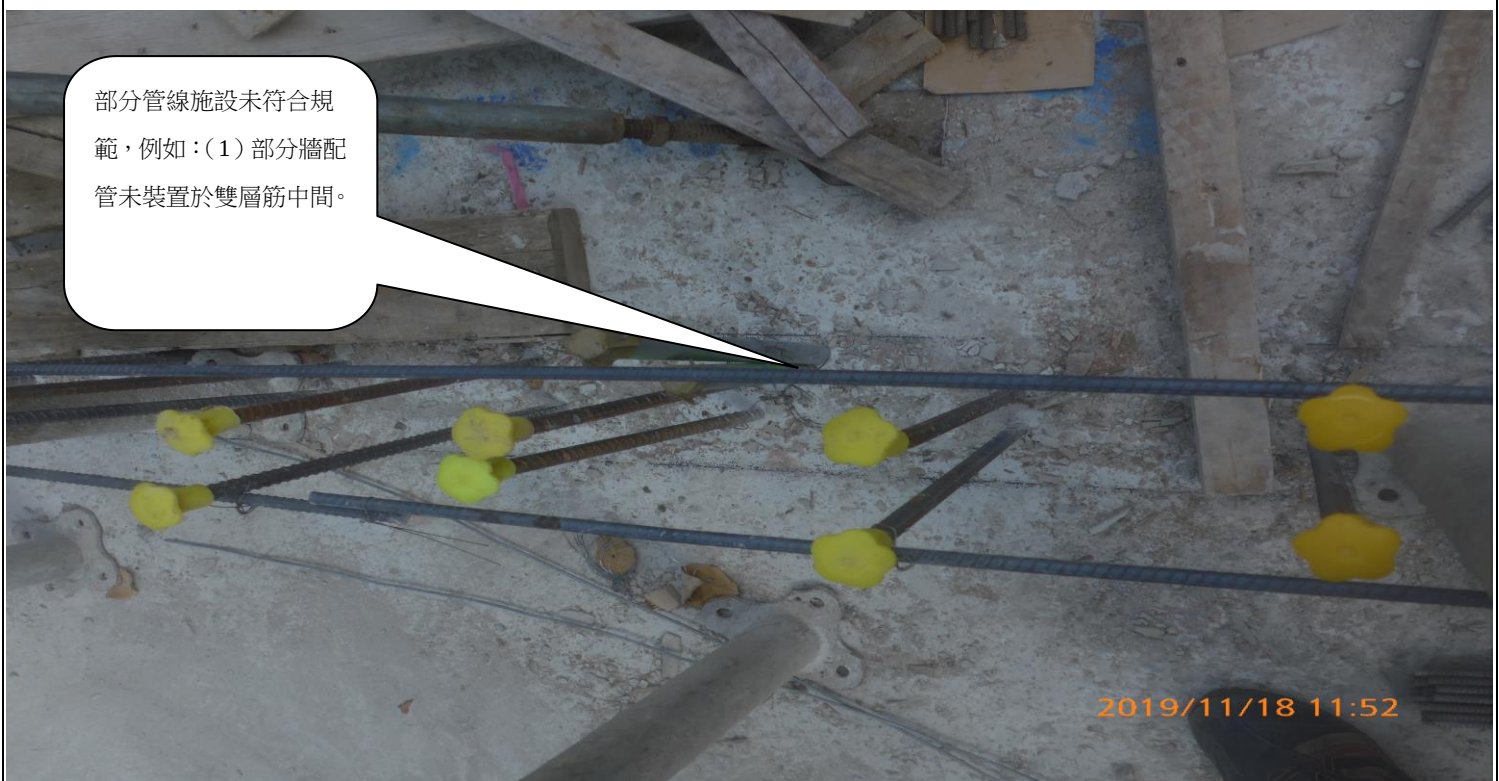
部分管線施設未符合規範，例如：(1) 部分牆配管未裝置於雙層筋中間。

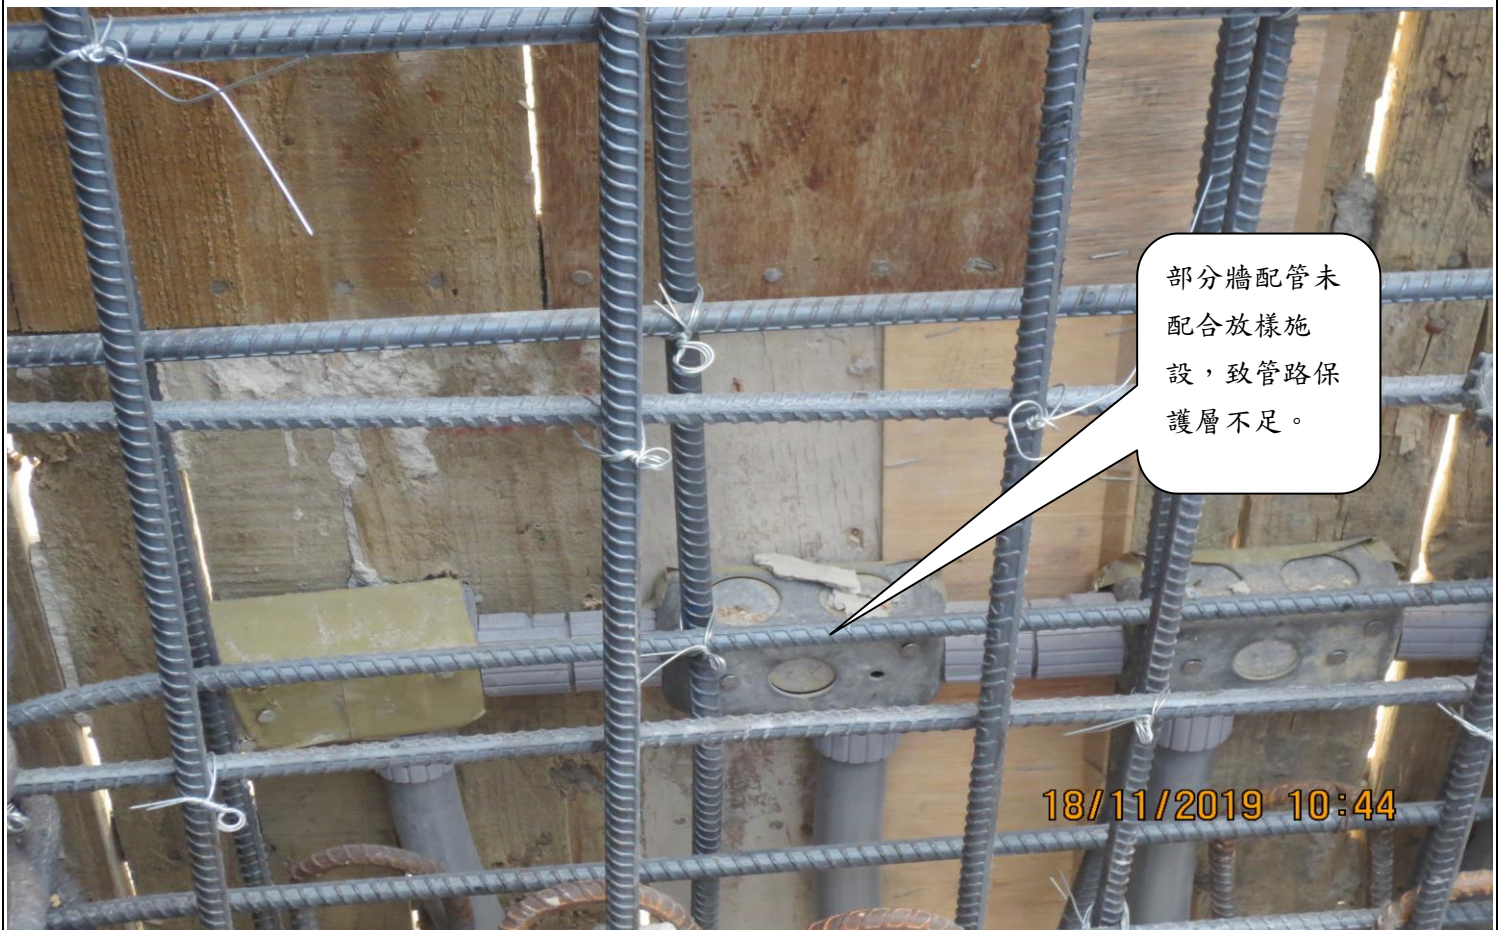
部分牆配管未配合放樣施設，致管路保護層不足。

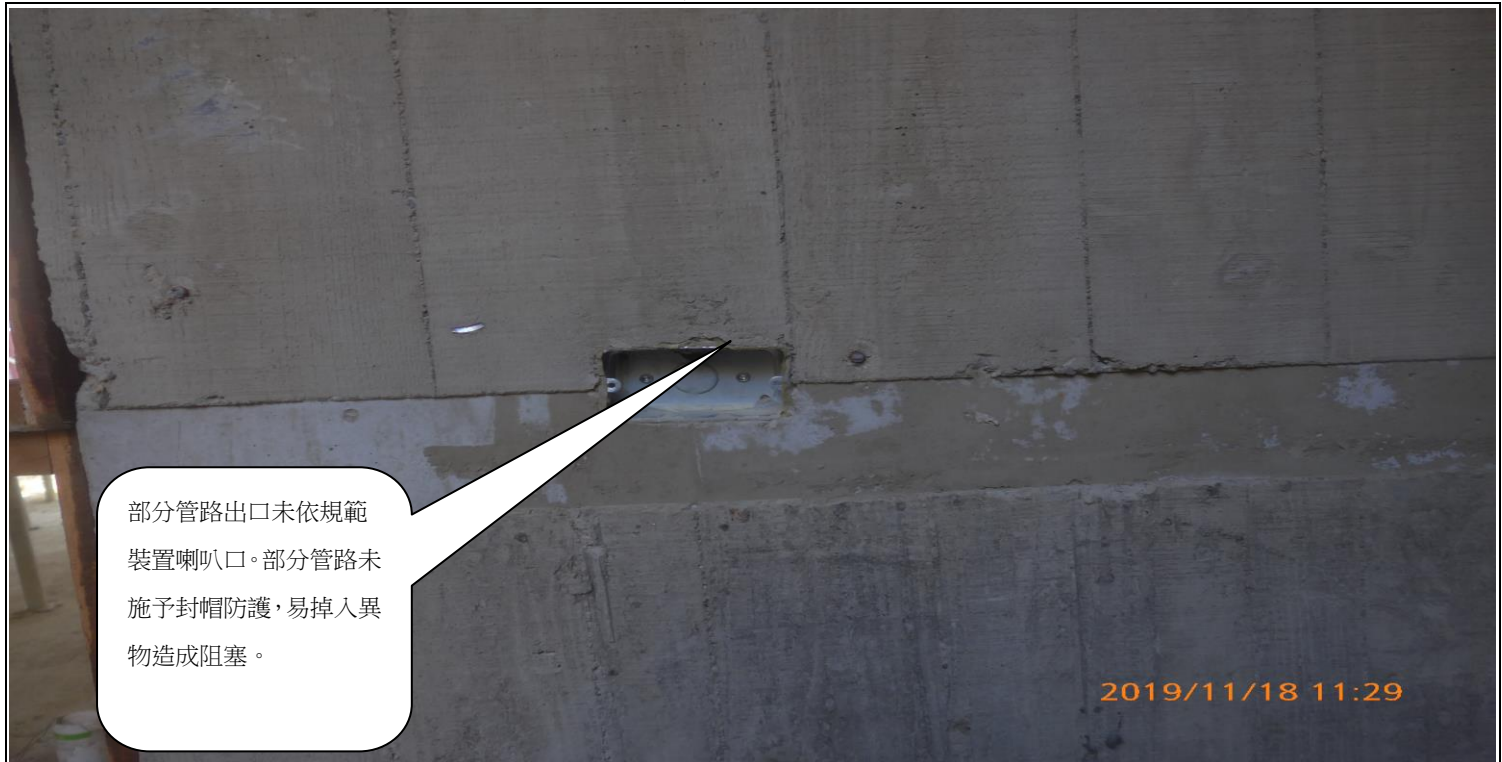
部分管路出口未依規範裝置喇叭口。部分管路未施予封帽防護，易掉入異物造成阻塞。

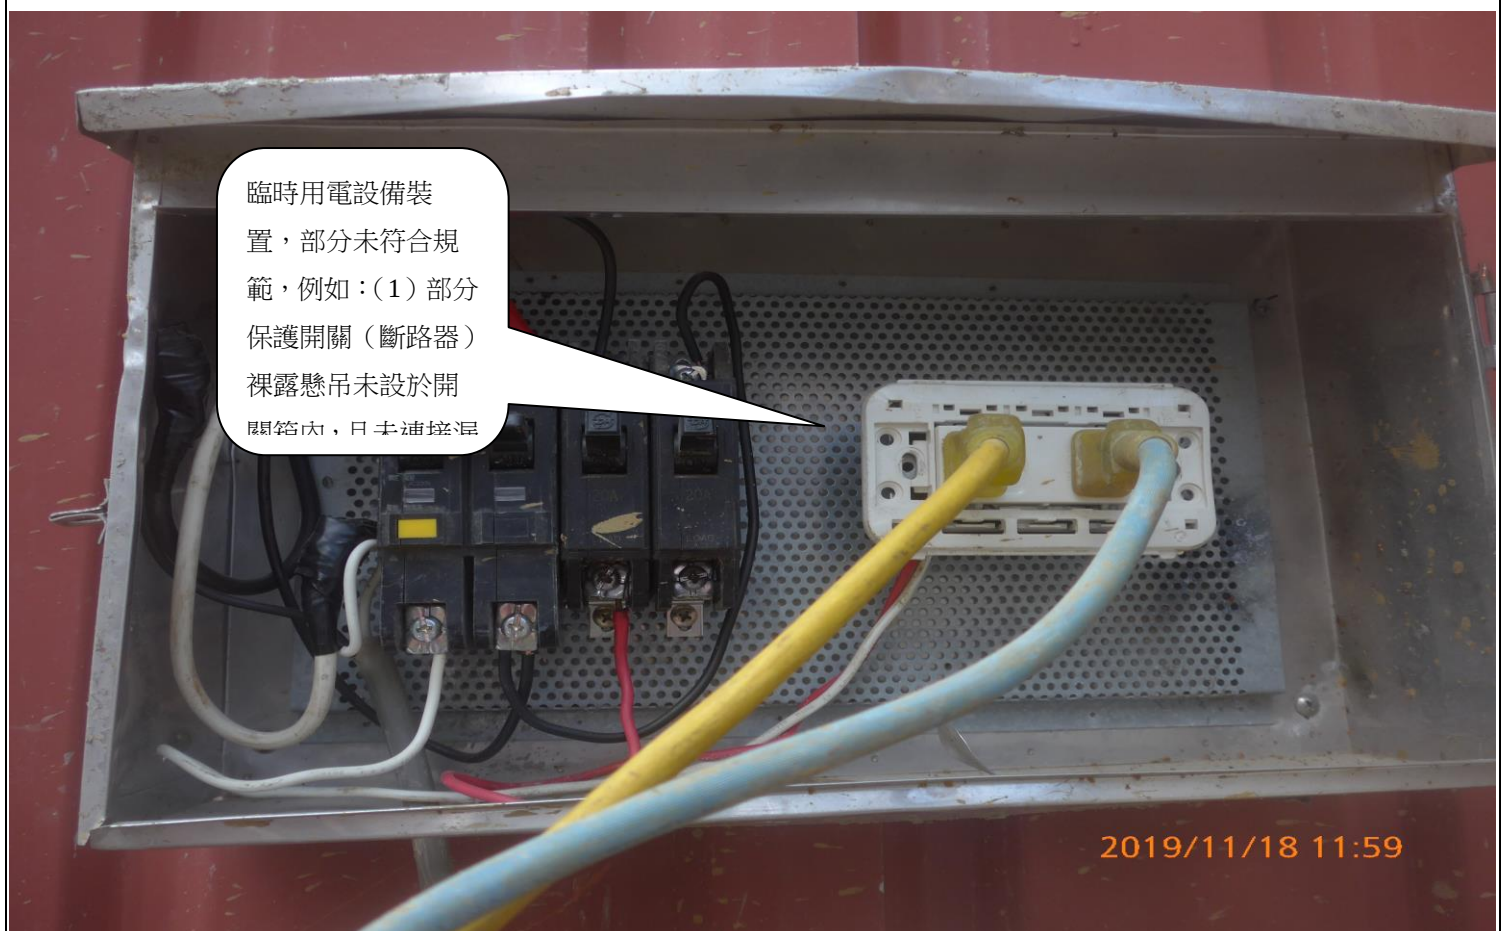
臨時用電設備裝置，部分未符合規範，例如：(1) 部分保護開關（斷路器）裸露懸吊未設於開關箱內，且未連接漏電斷路器

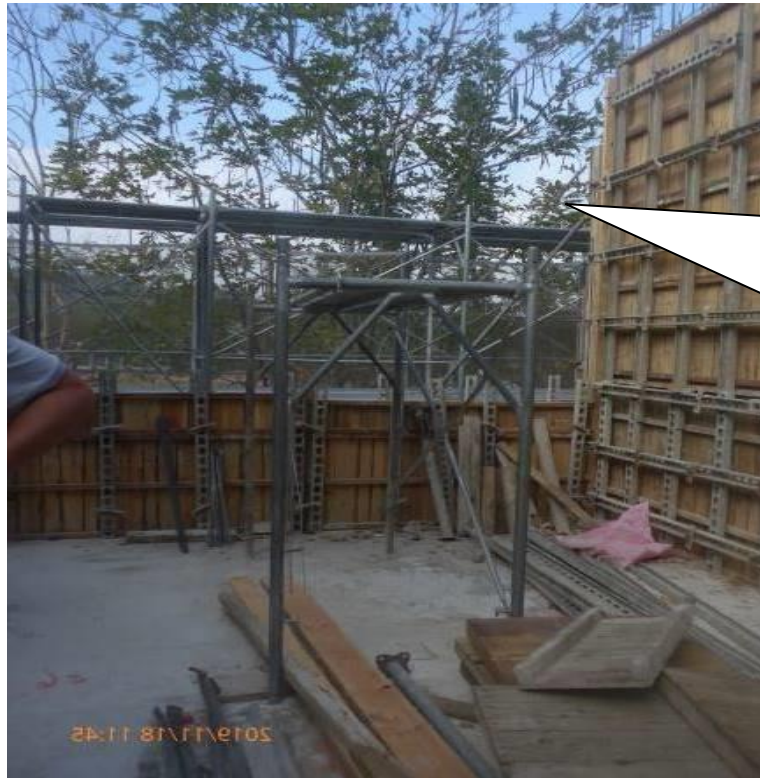
部分高差 2 公尺以上之工作場所邊緣（含施工架與結構體間），未設置符合規定之墜落災害防止設施（含符合規定之安全上下設備），

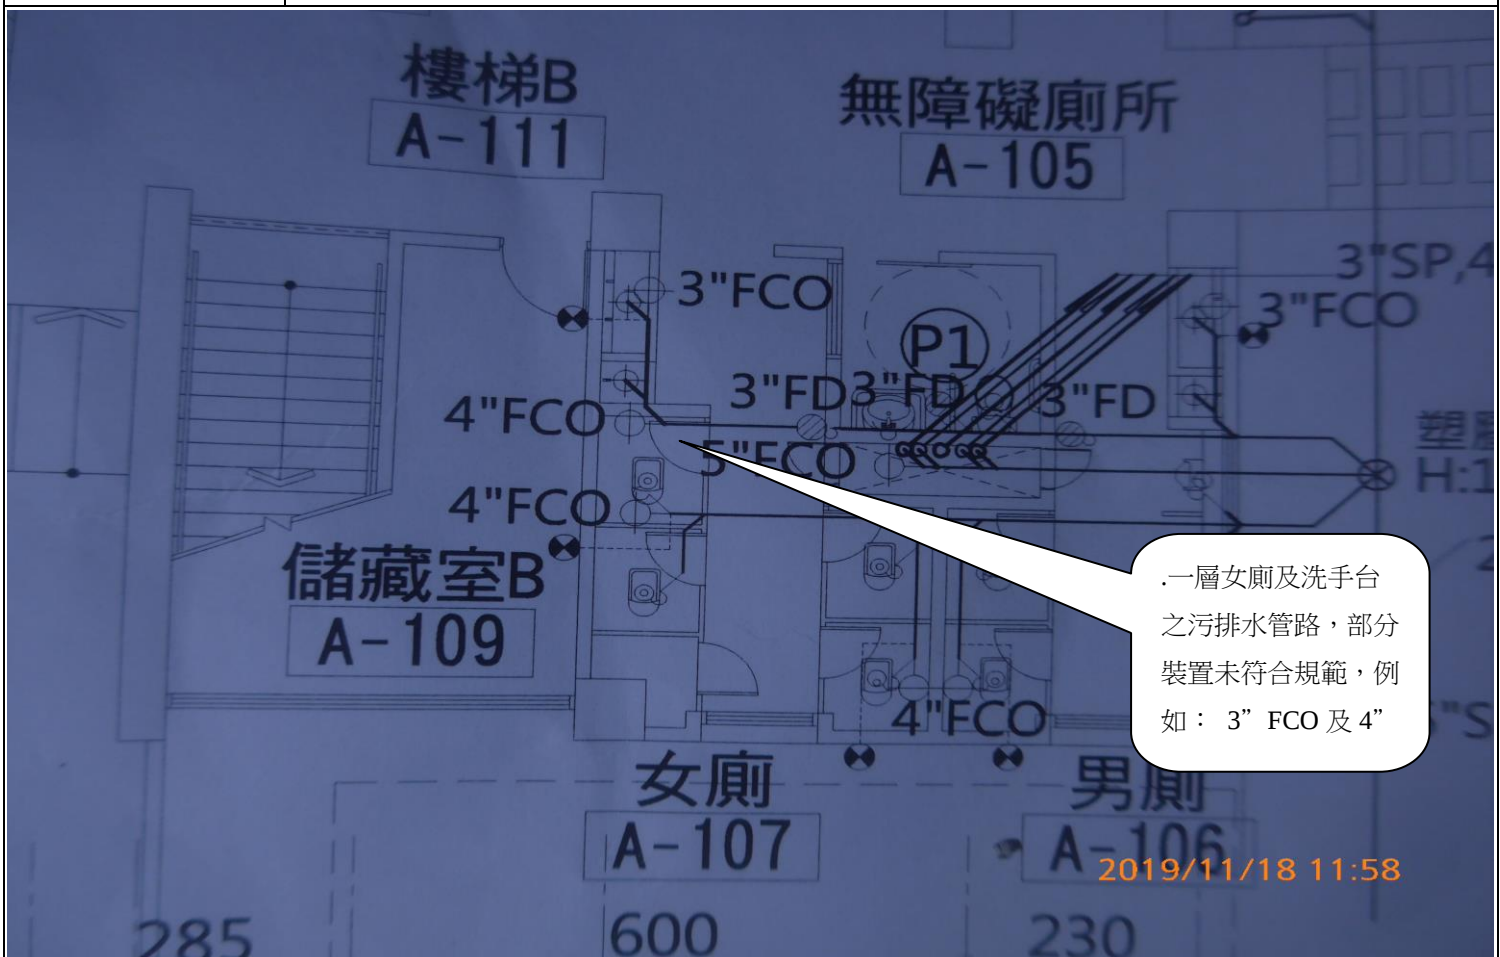
.一層女廁及洗手台之污排水管路，部分裝置未符合規範，例如： 3" FCO 及 4"

.一層女廁及洗手台之污排水管路，部分裝置未符合規範，例如： 3" FCO 及 4" FCO 之管路，尚未依圖面標示預埋等。

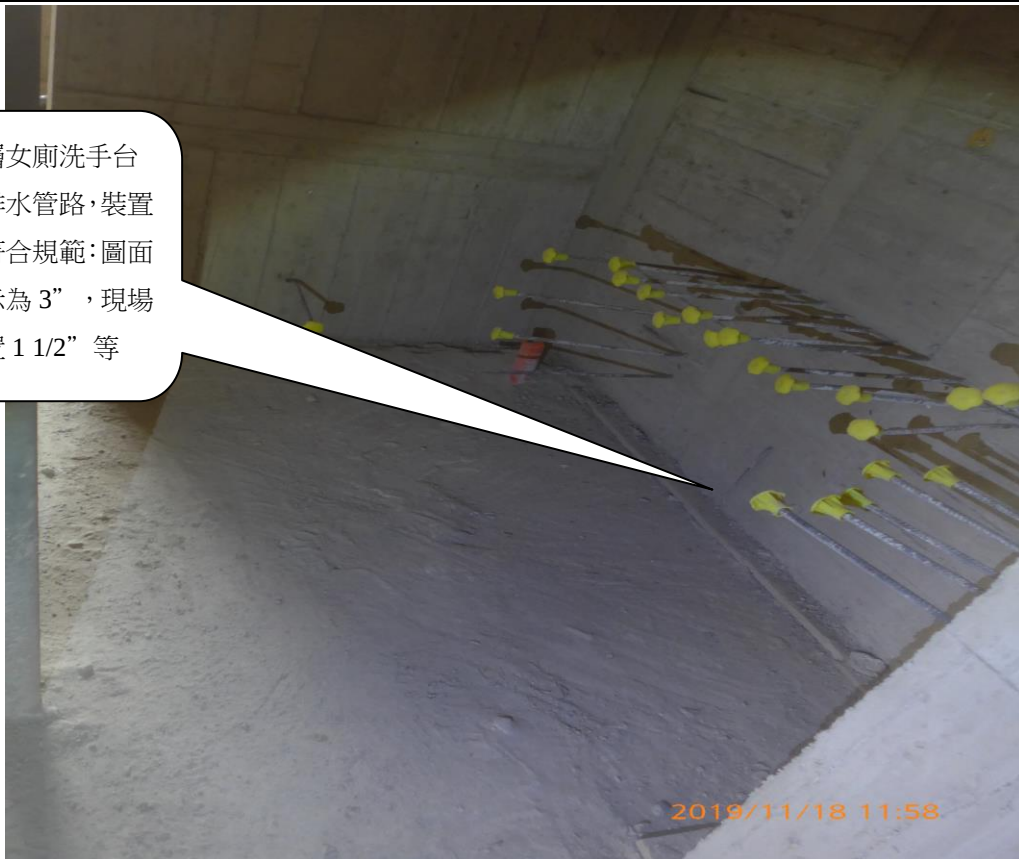
一層女廁洗手台  
之排水管路·裝置  
未符合規範：圖面  
標示為 3"，現場  
裝置 1 1/2" 等

一層女廁洗手台之排水管路，裝置未符合規範：圖面標示為 3"，現場裝置 1 1/2" 等

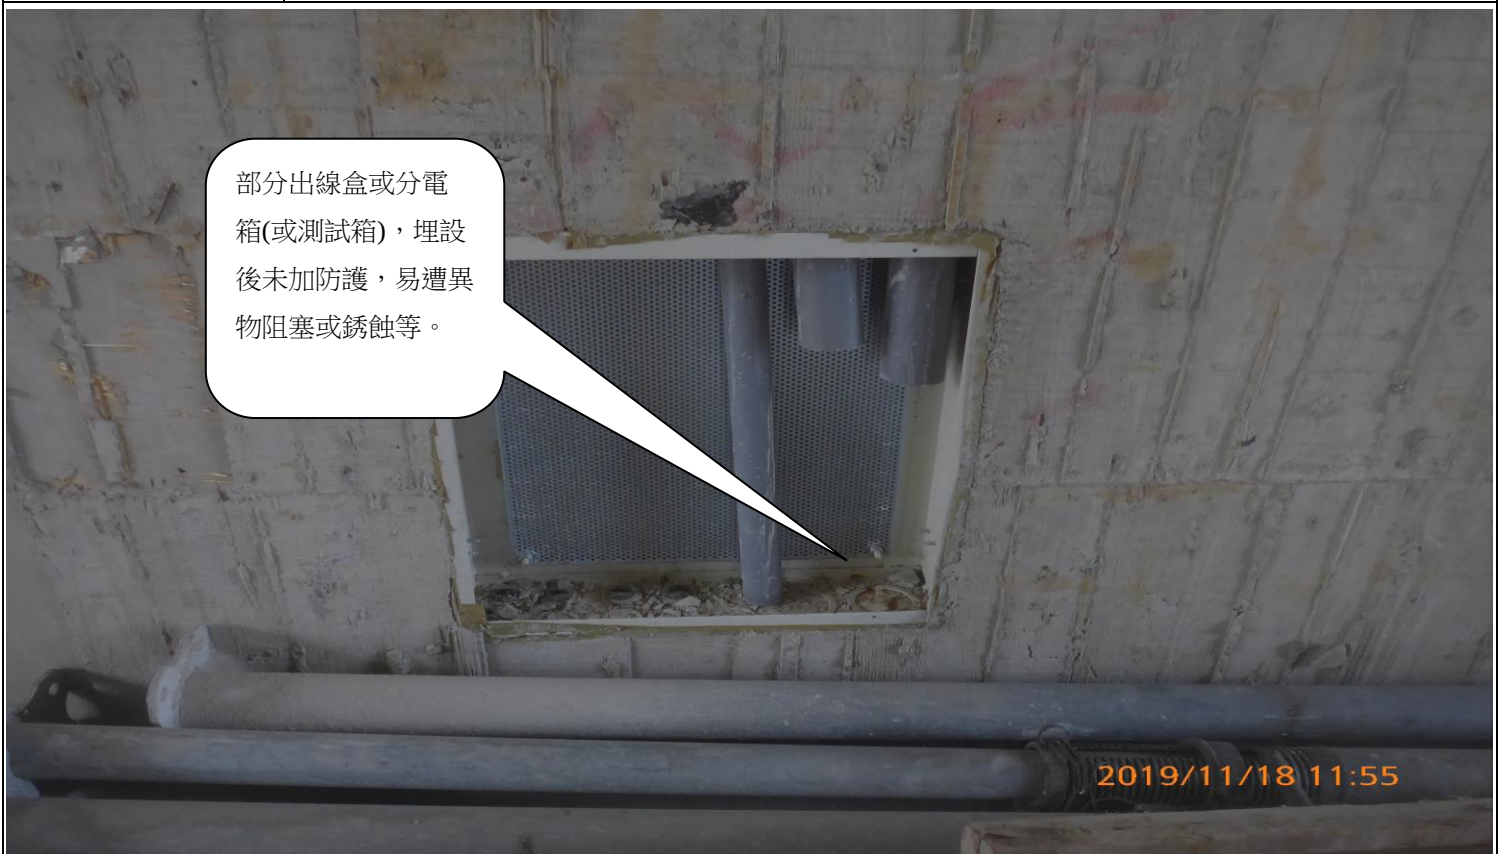
部分出線盒或分電  
箱(或測試箱)，埋設  
後未加防護，易遭異  
物阻塞或銹蝕等。

部分出線盒或分電箱(或測試箱)，埋設後未加防護，易遭異物阻塞或銹蝕等。
