# 新竹縣政府工程查核代表照片表

拍攝日期：108.11.21

工程名稱：新竹縣湖口鄉王爺壟運動公園興建工程

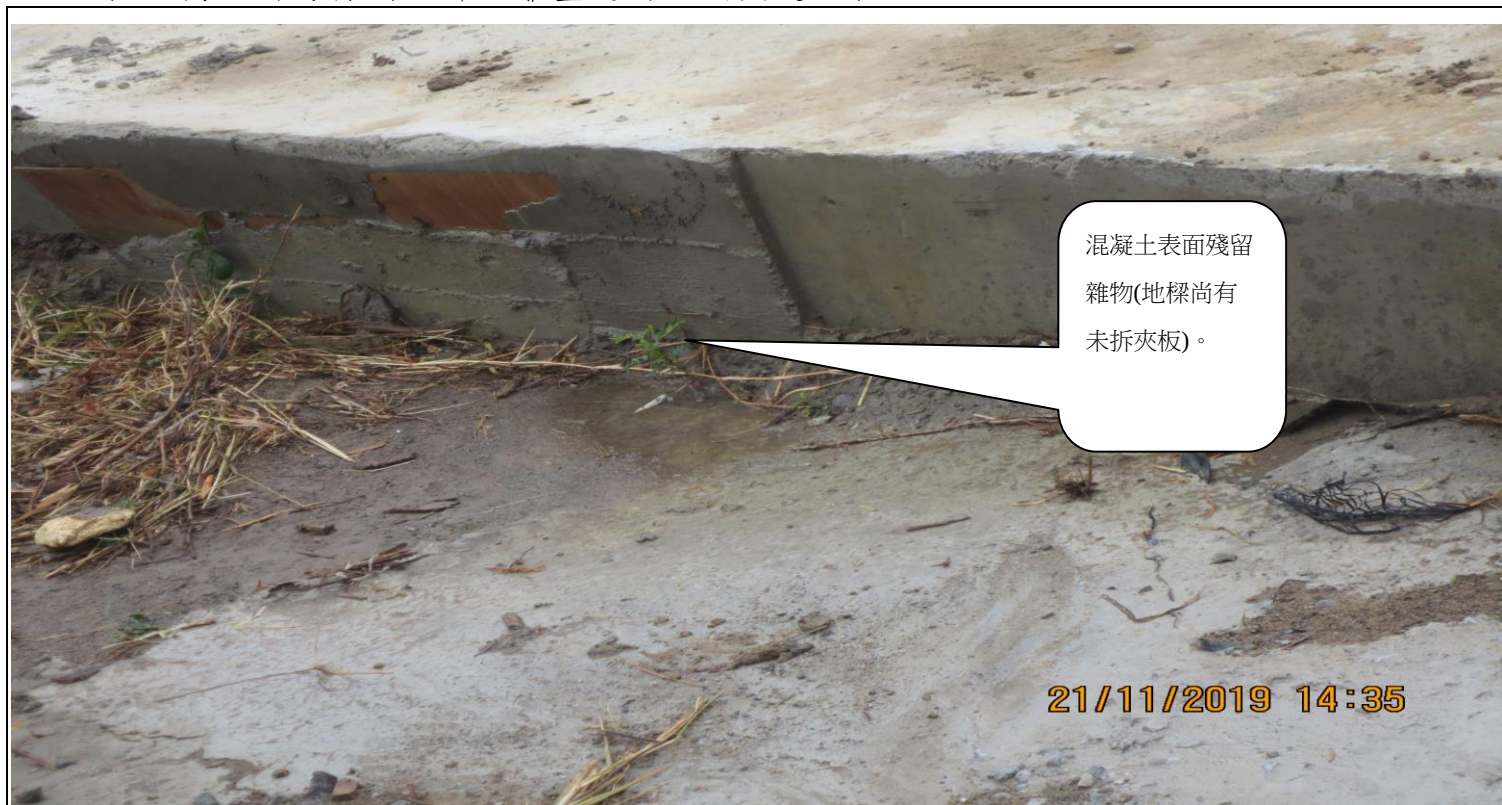
混凝土表面殘留雜物(地樑尚有未拆夾板)。

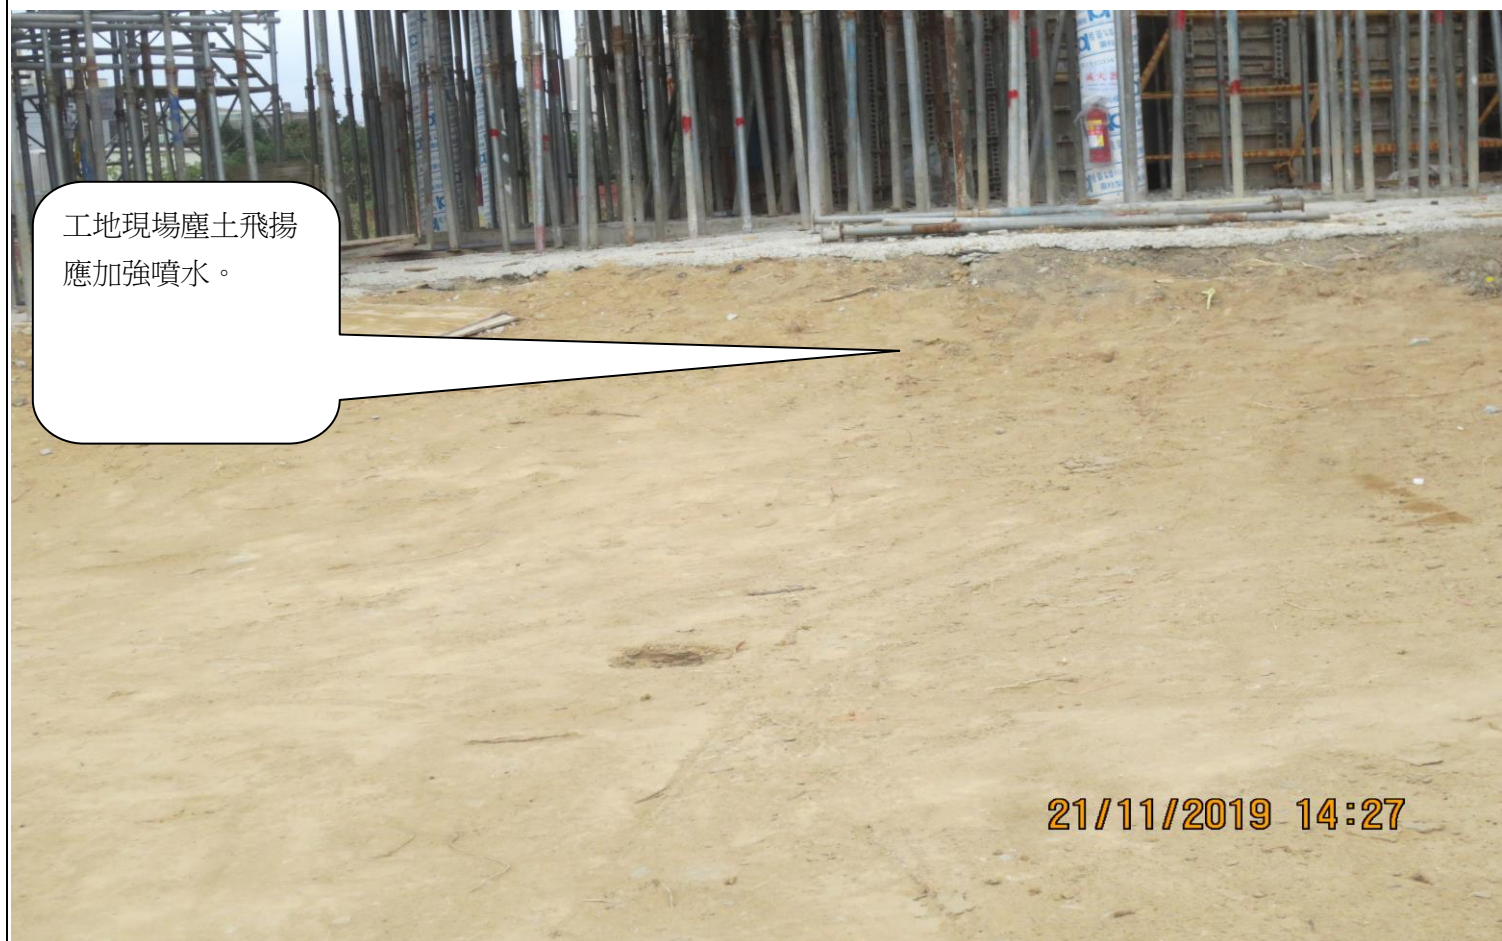
工地現場塵土飛揚應加強噴水。

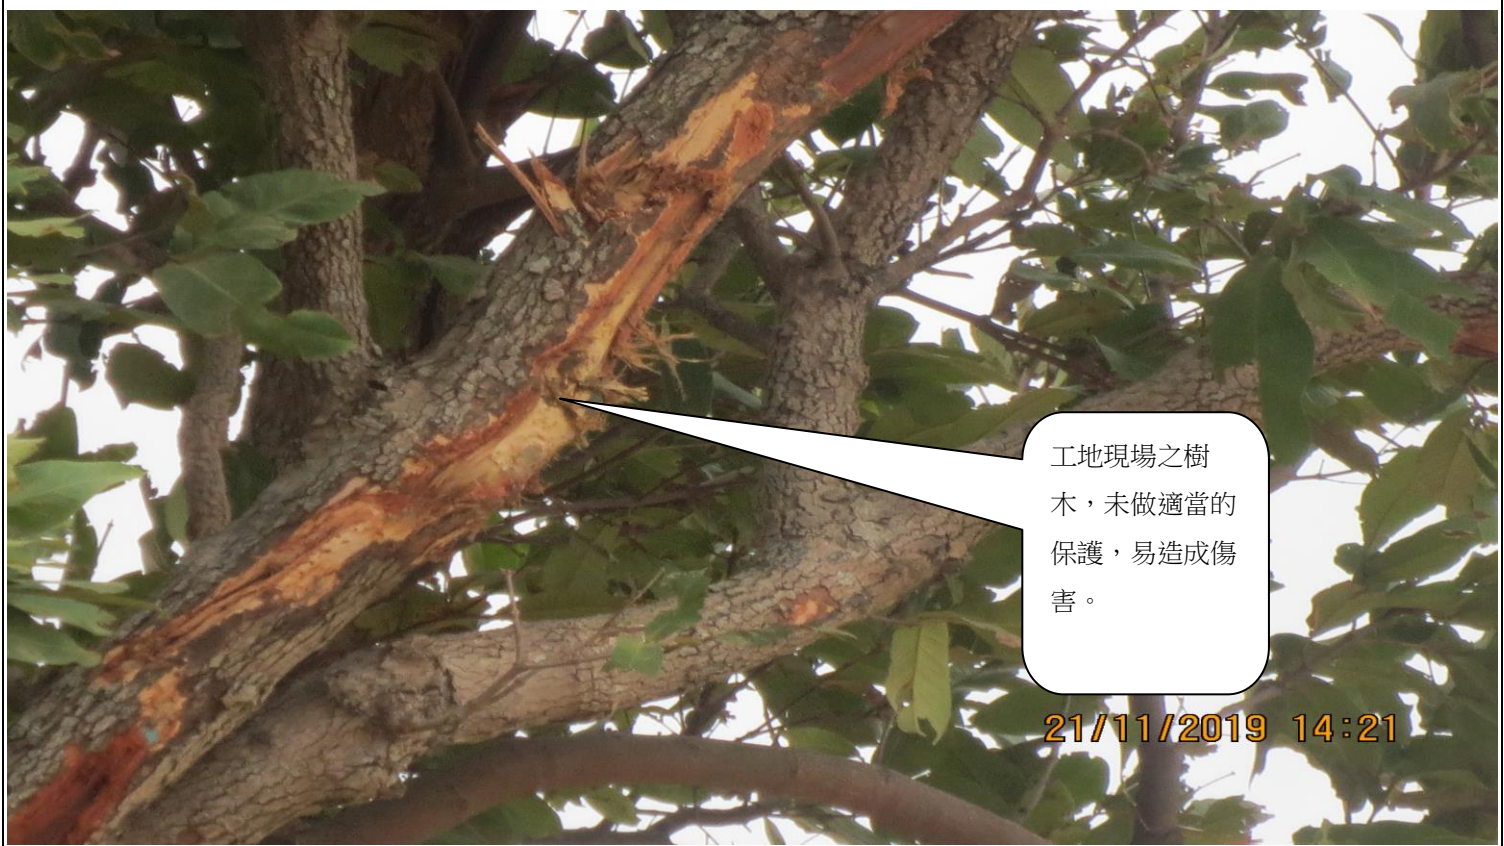
工地現場之樹木，未做適當的保護，易造成傷害。

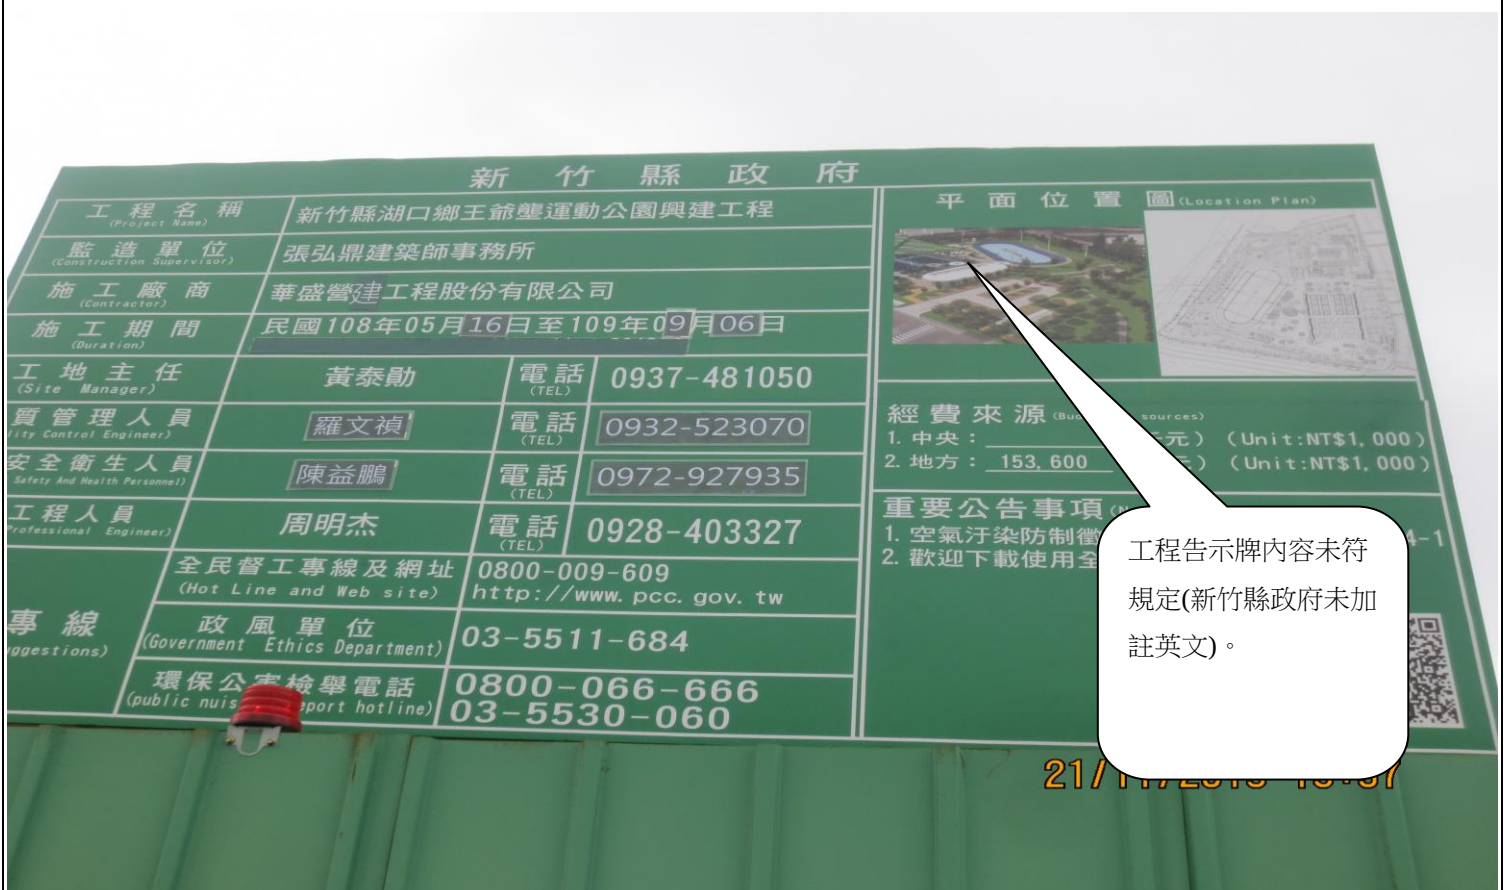
工程告示牌內容未符規定(新竹縣政府未加註英文)。

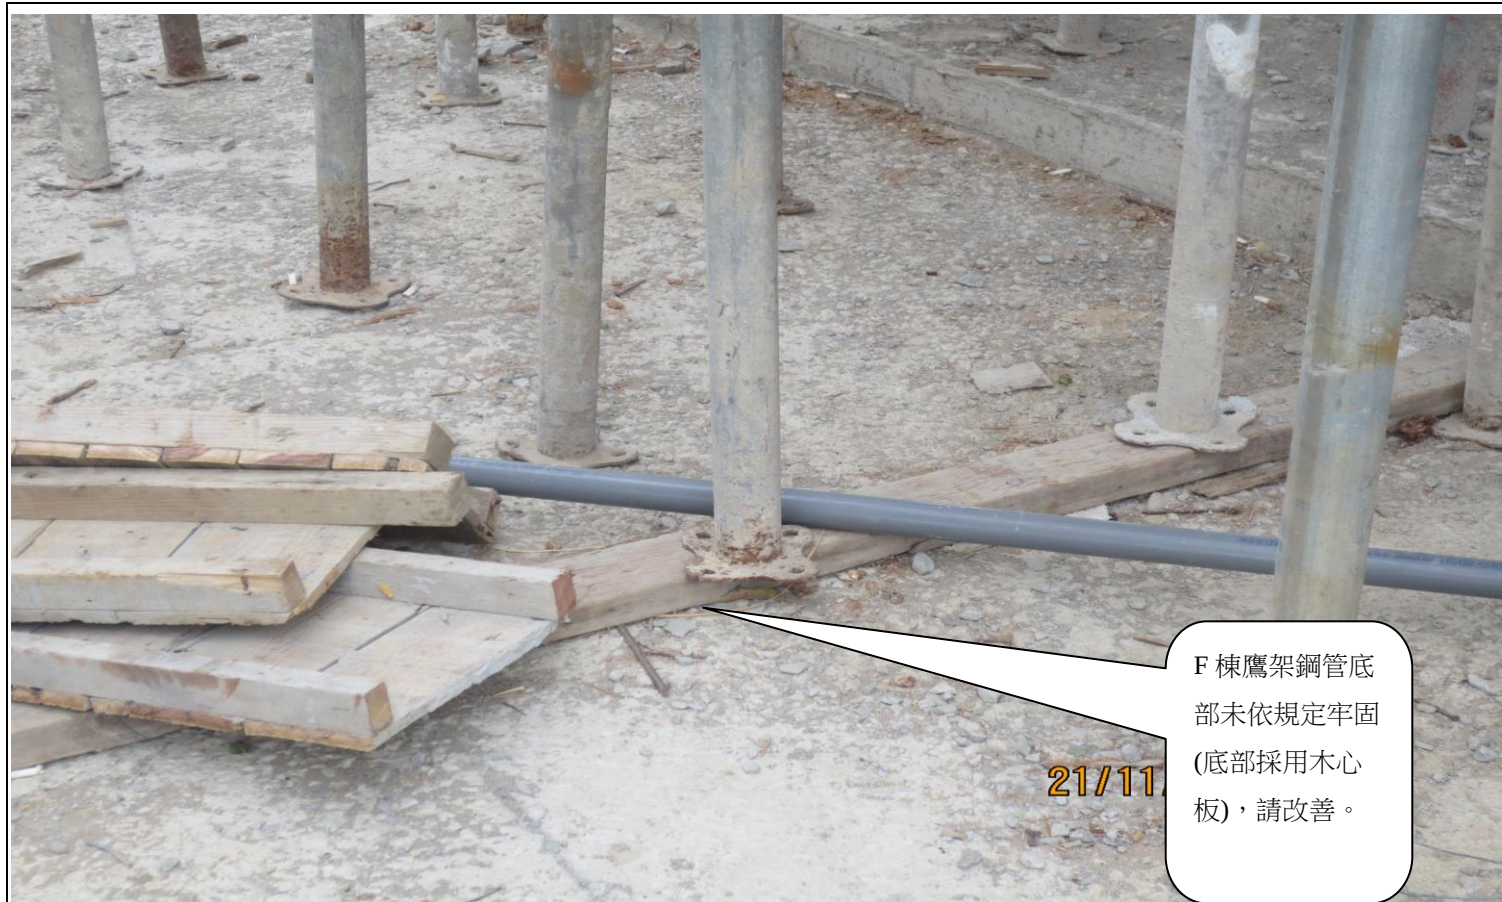
F 棟鷹架鋼管底部未依規定牢固(底部採用木心板)，請改善。

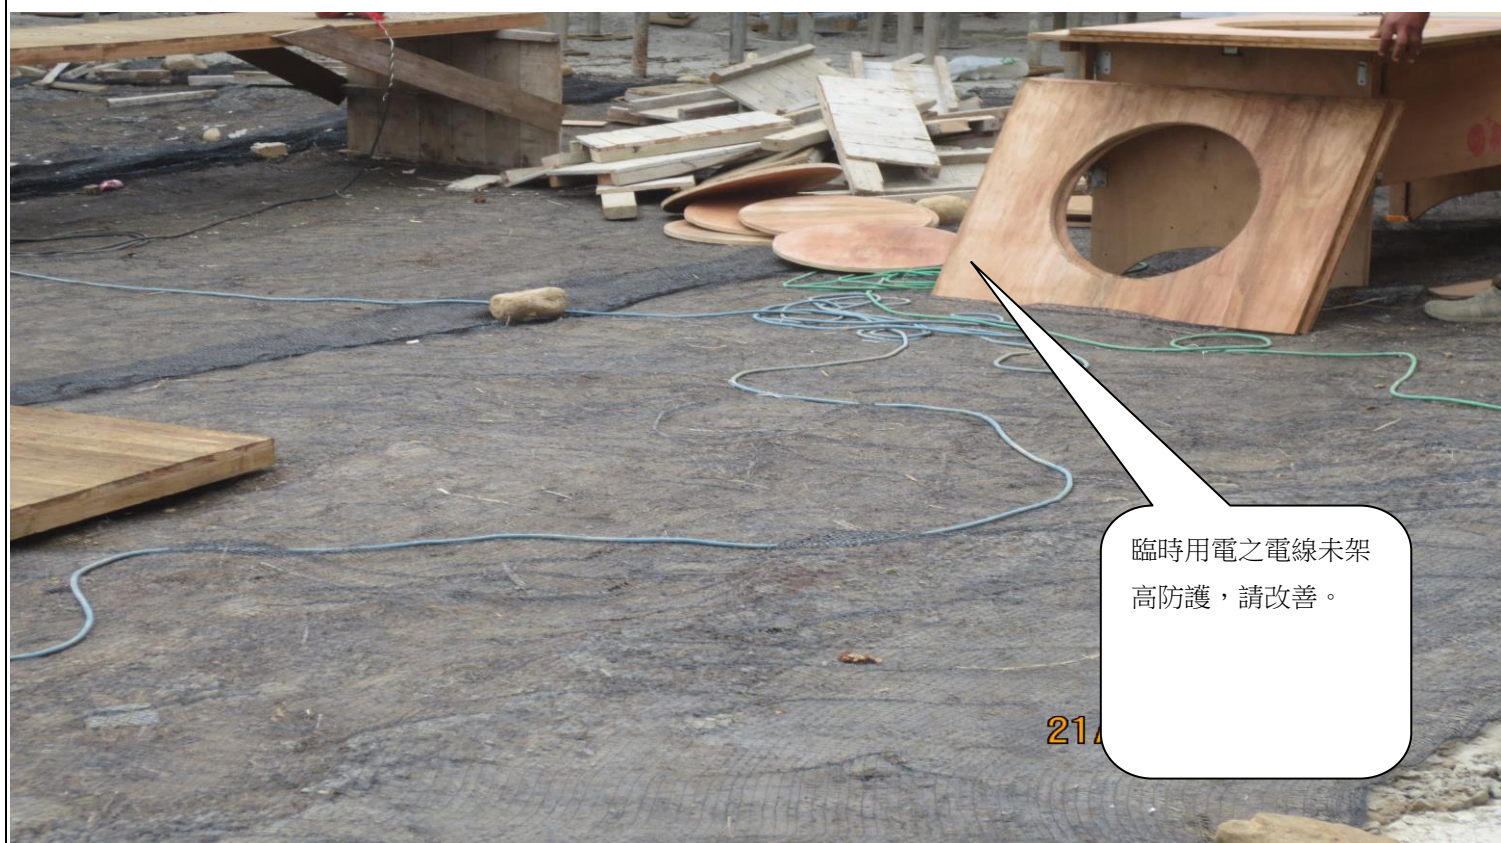
臨時用電之電線未架高防護，請改善。

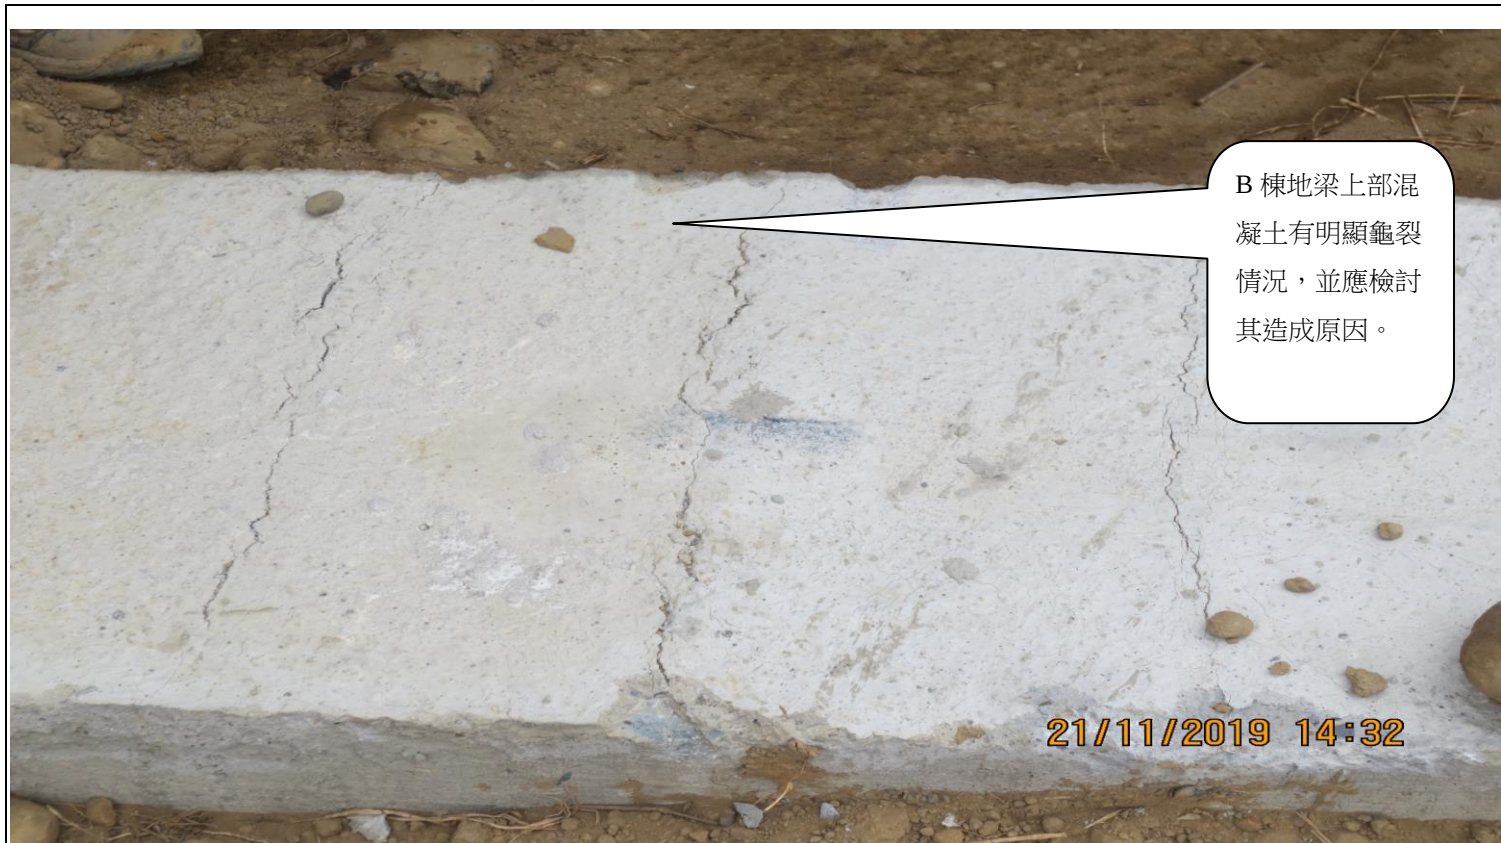
B 棟地梁上部混凝土有明顯龜裂情況，並應檢討其造成原因。

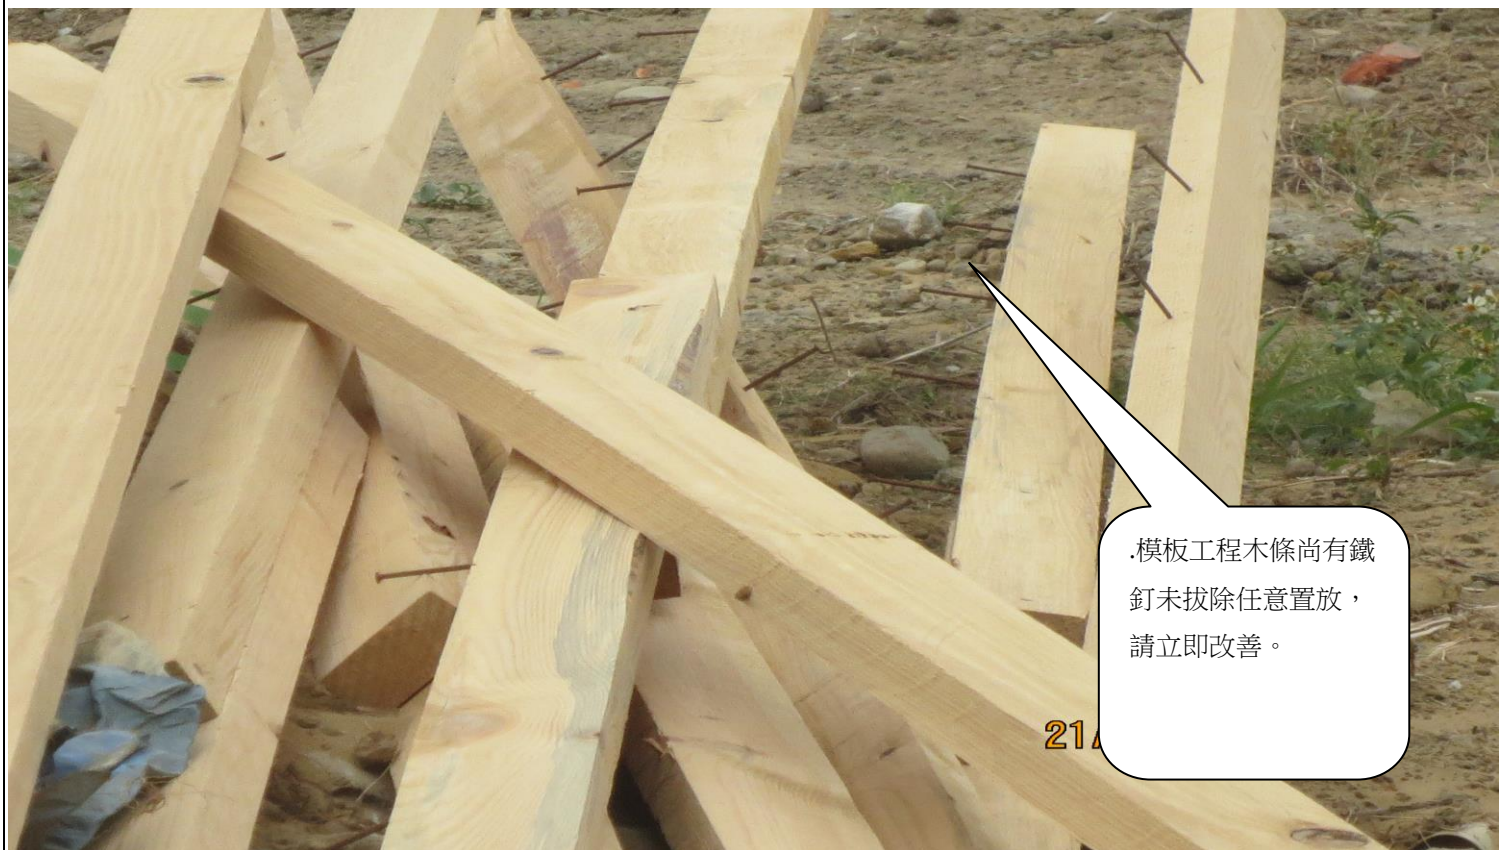
. 模板工程木條尚有鐵釘未拔除任意置放，請立即改善。
