新竹縣政府工程查核代表照片表

拍攝日期：108.11.28

工程名稱：芎林鄉水坑村三鄰村鄰聯絡道路駁坎復建工程

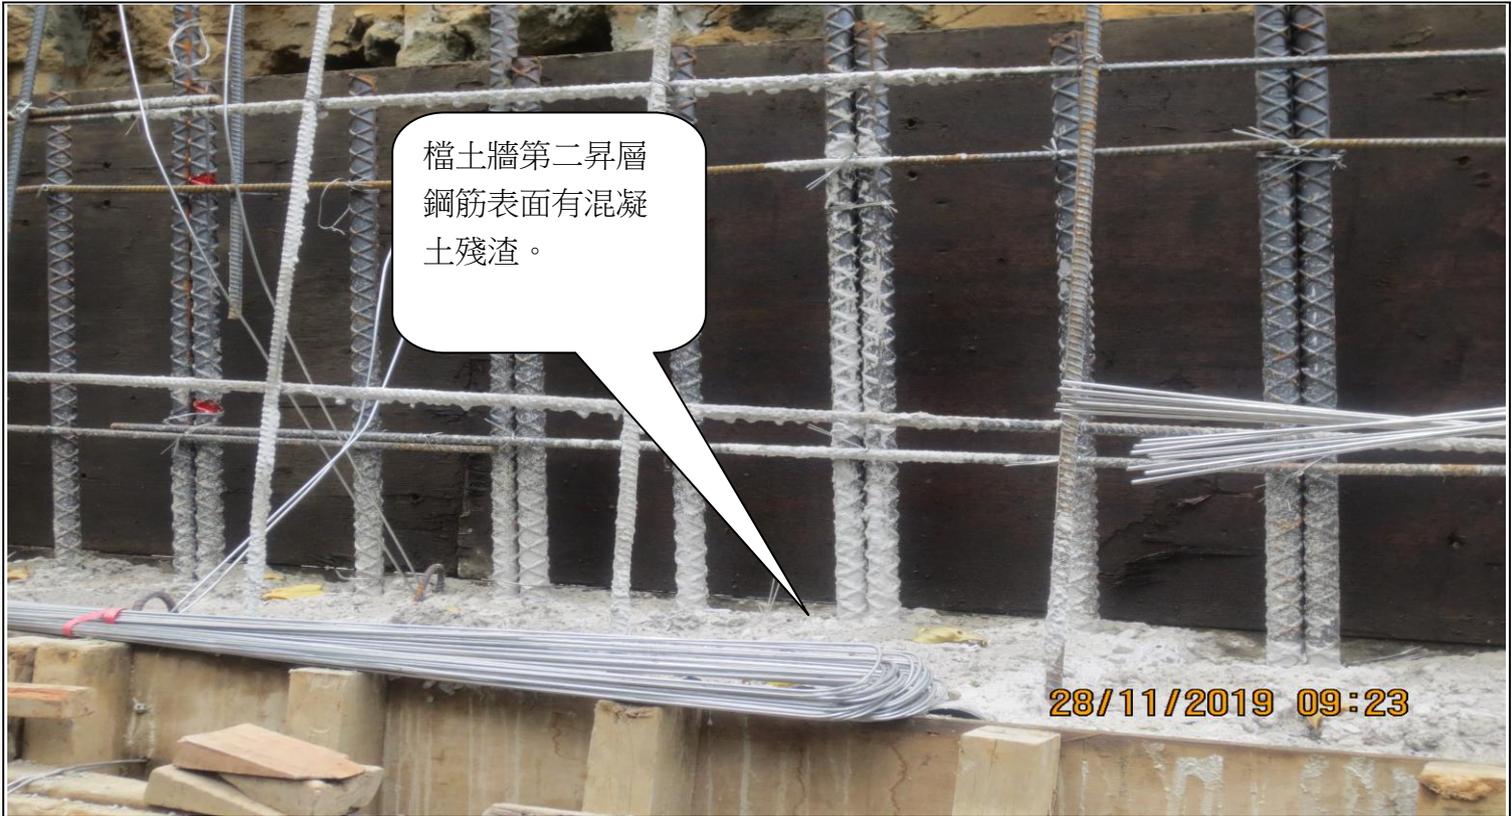
檔土牆第二昇層鋼筋表面有混凝土殘渣。

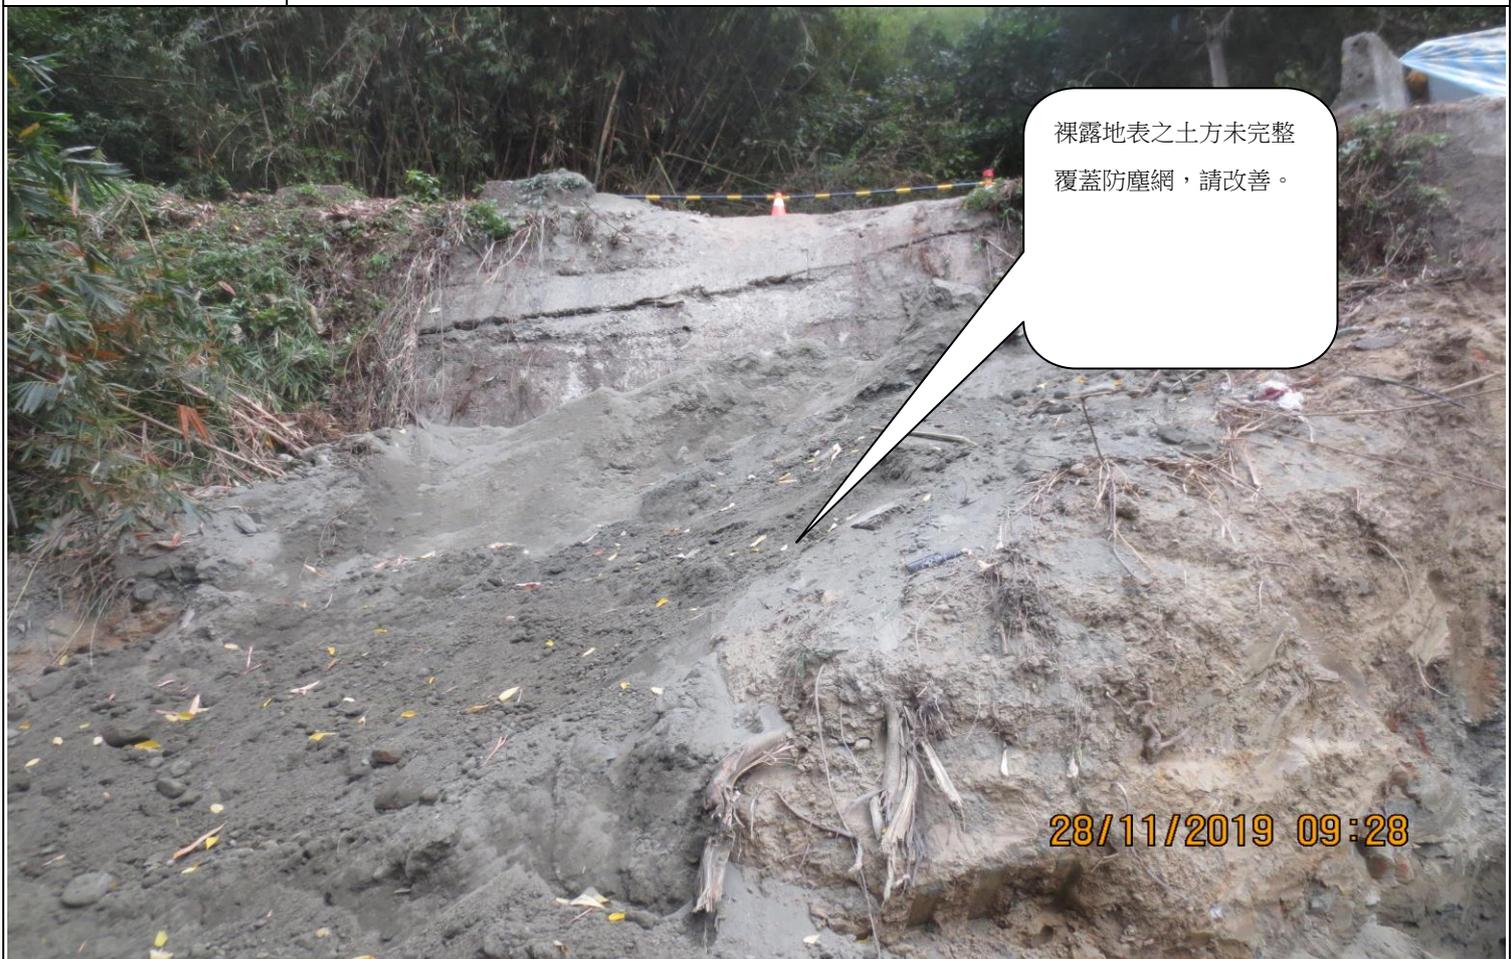
裸露地表之土方未完整覆蓋防塵網，請改善。

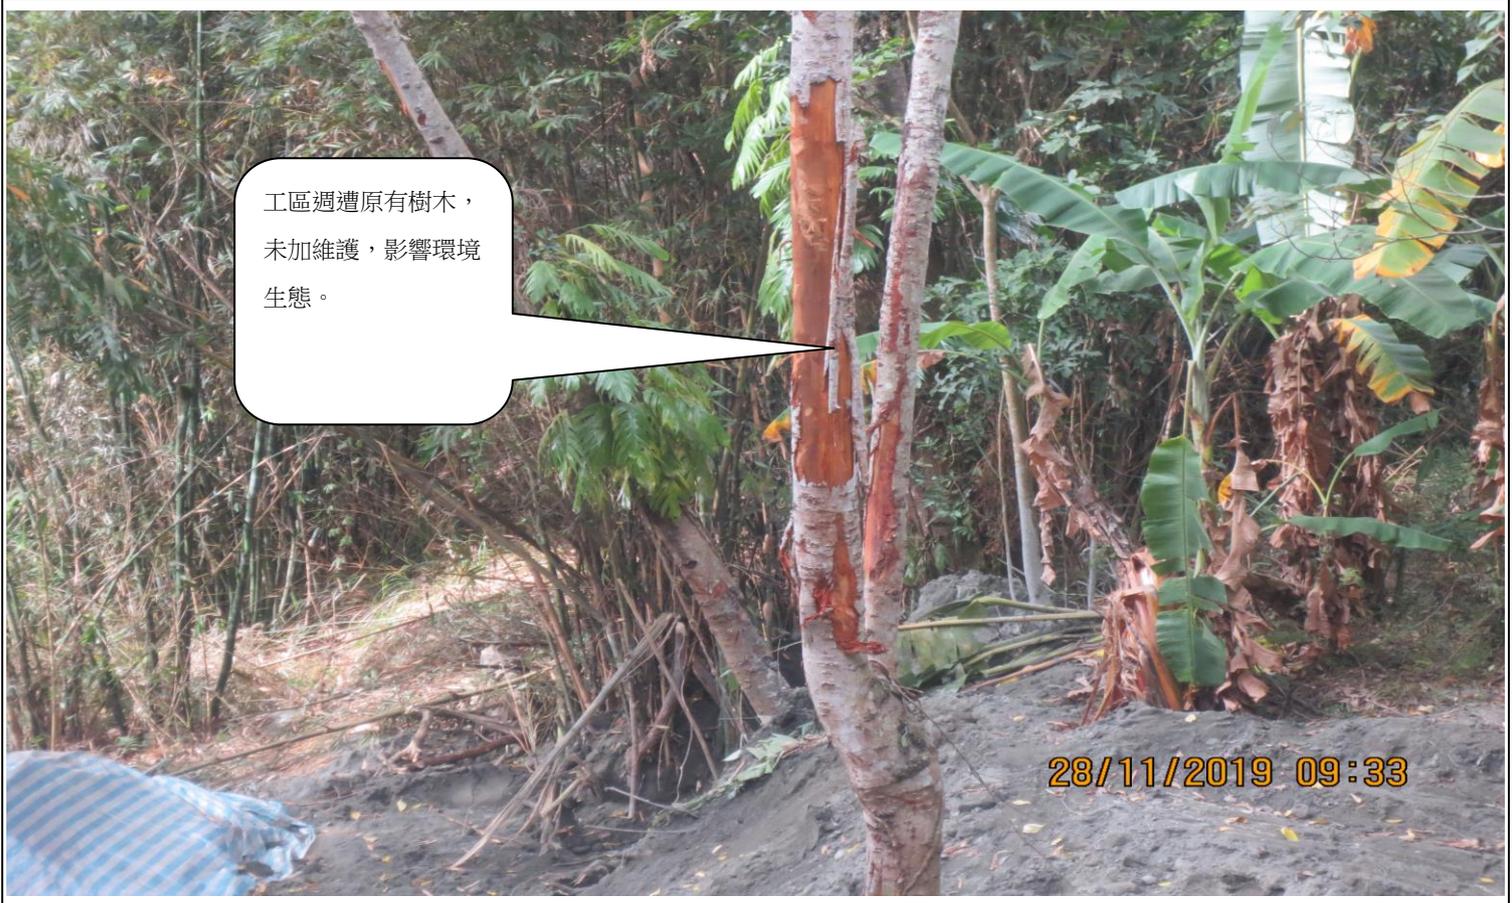
工區週遭原有樹木，未加維護，影響環境生態。

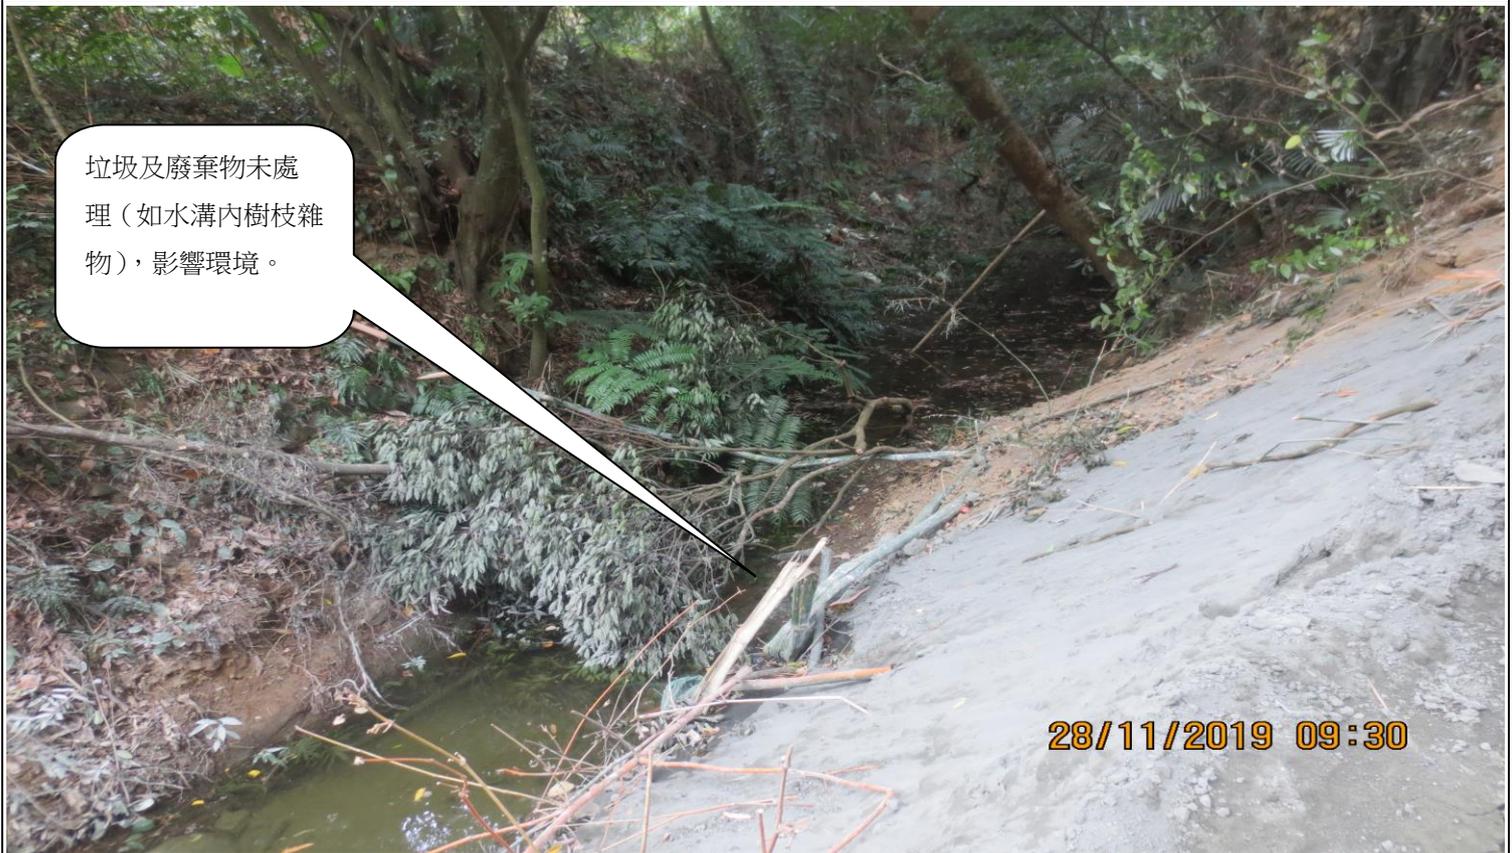
垃圾及廢棄物未處理（如水溝內樹枝雜物），影響環境。

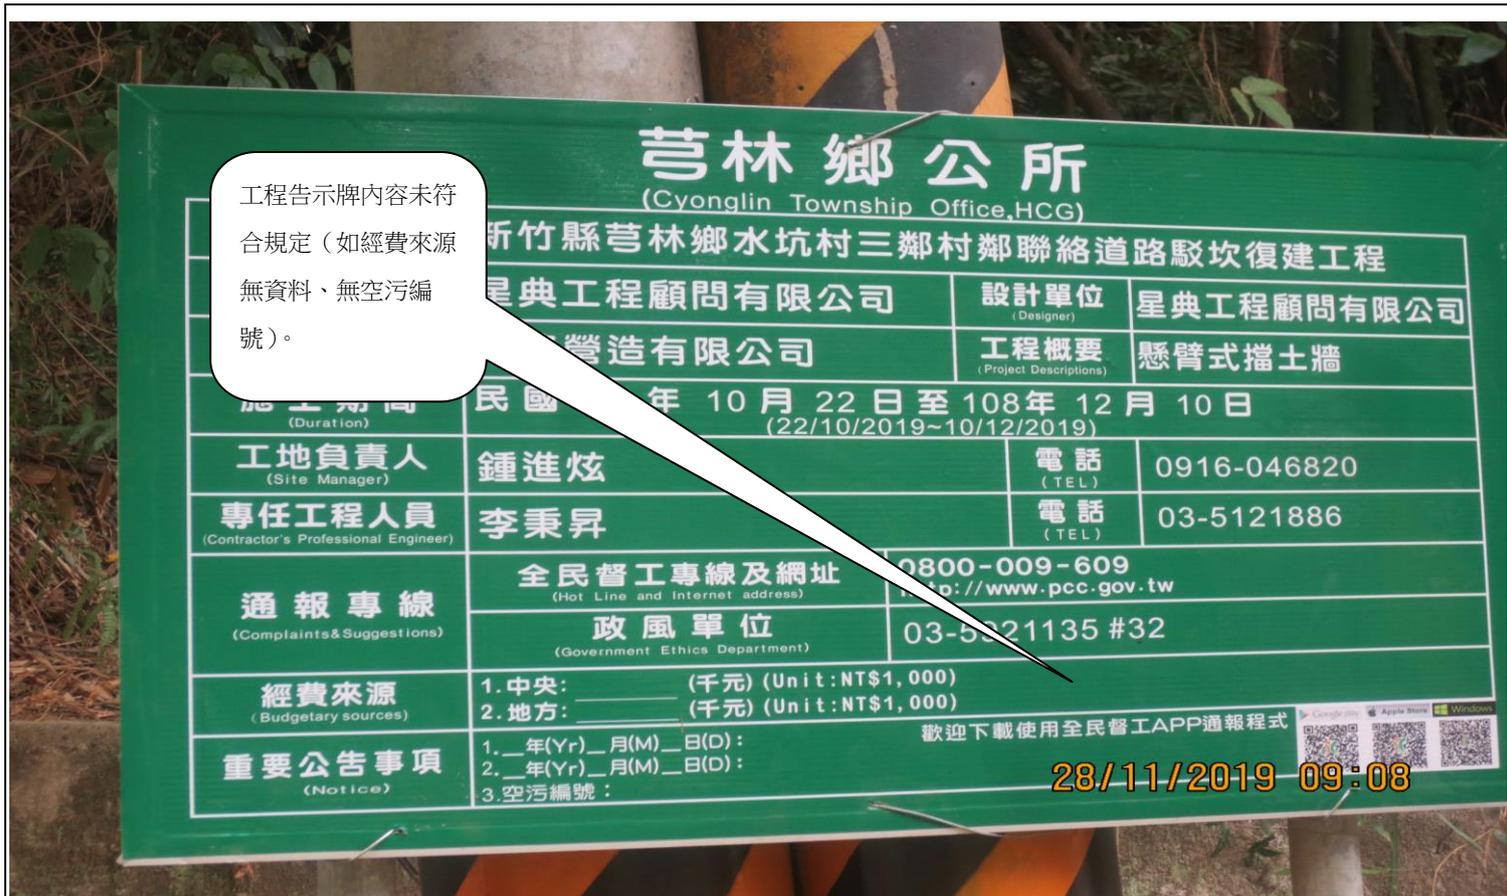
工程告示牌內容未符合規定（如經費來源無資料、無空污編號）。

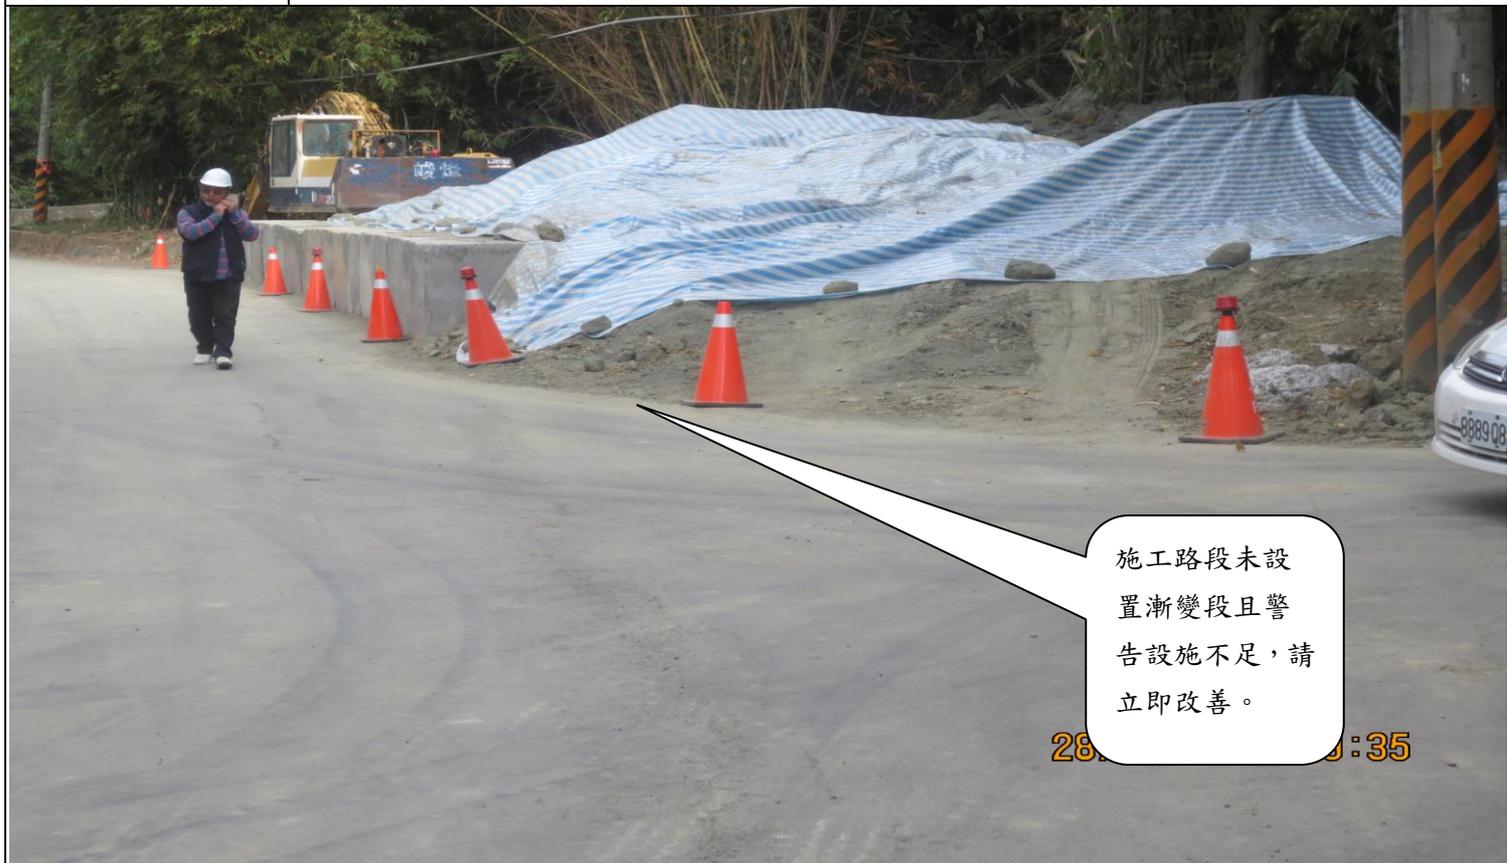
施工路段未設置漸變段且警告設施不足，請立即改善。

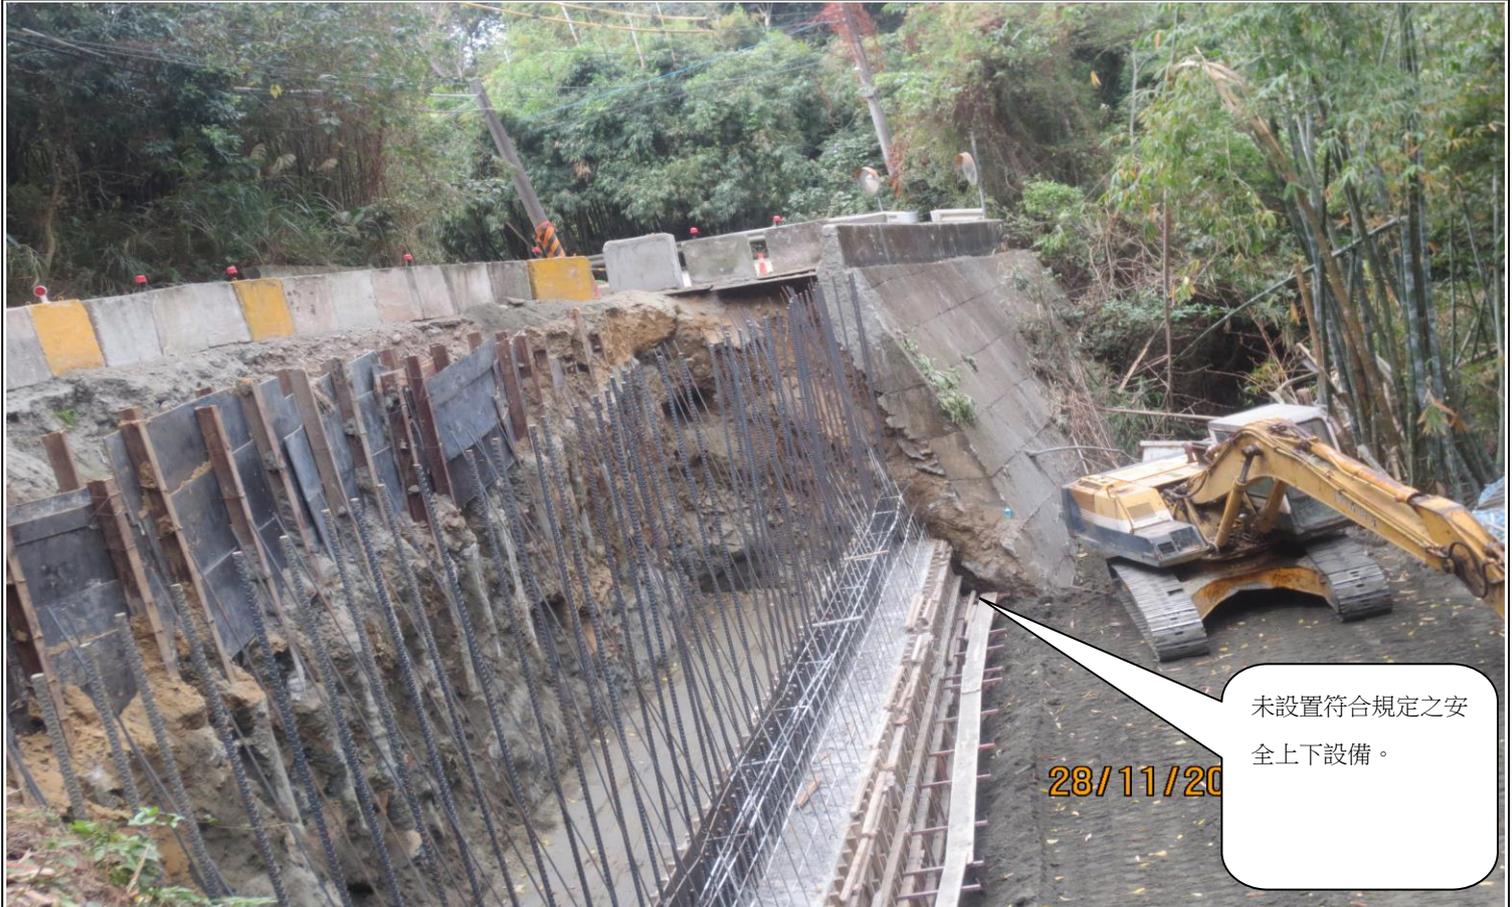
混凝土工程，於高差超過 1.50 公尺以上之場所作業，未設置符合規定之安全上下設備。

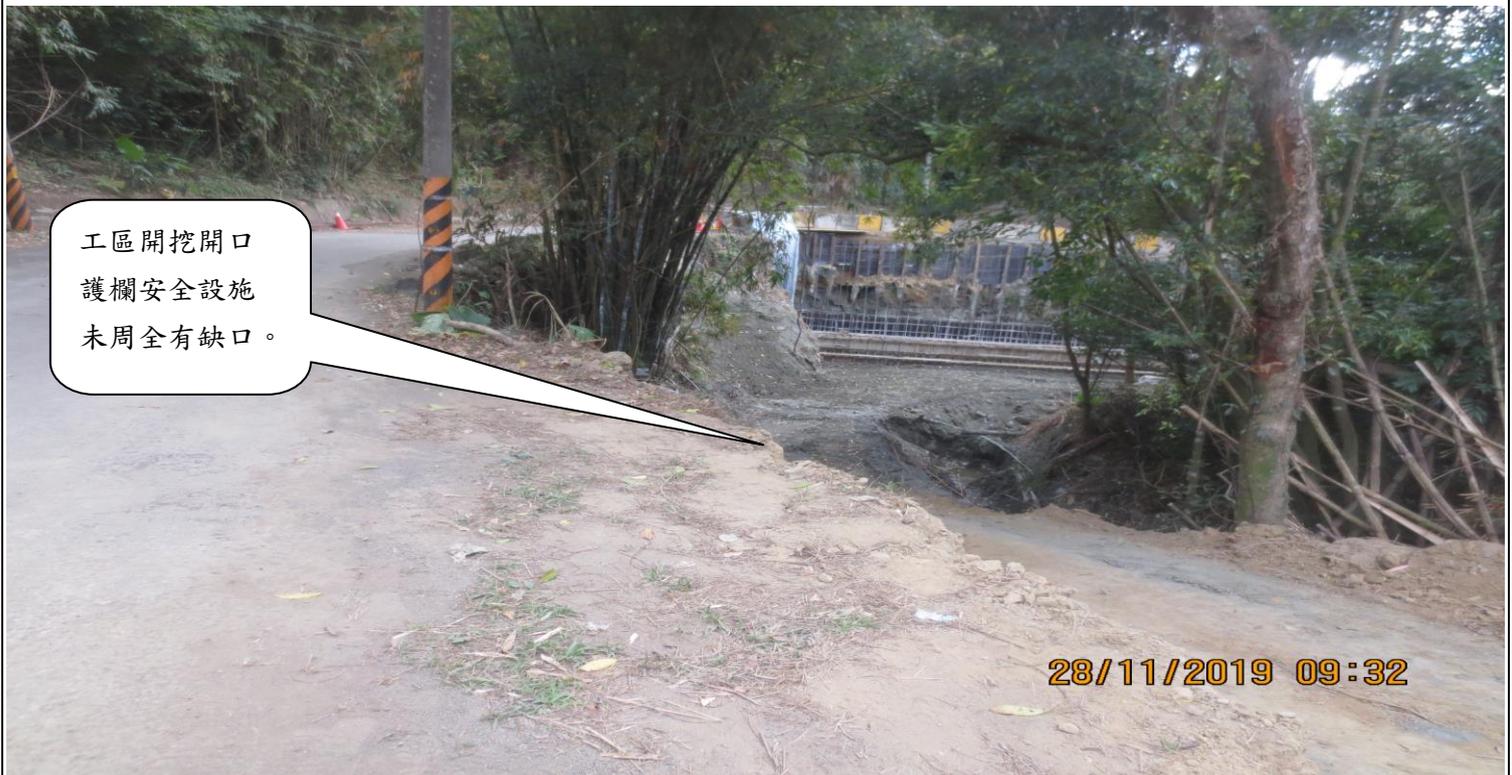
工區開挖開口護欄安全設施未周全有缺口。
