## 新竹縣政府工程查核代表照片表

拍攝日期：108.12.05

工程名稱：108 年度科管局補助案-竹東鎮頭、二、三重、柯湖、員山里道路改善工程(開口合約)

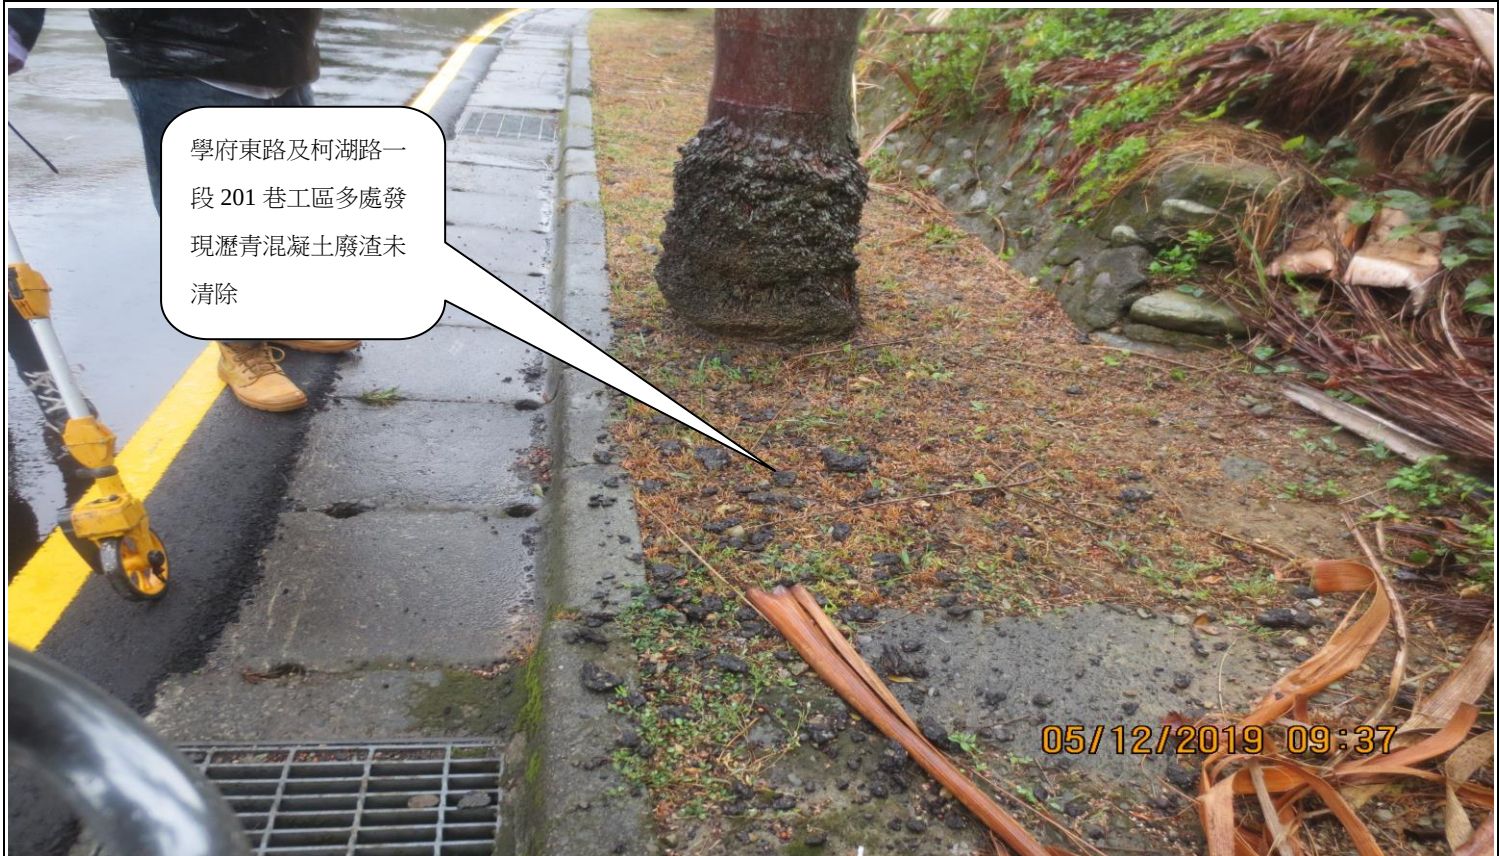
學府東路及柯湖路一段 201 巷工區多處發現瀝青混凝土廢渣未清除，請全面檢視清理。

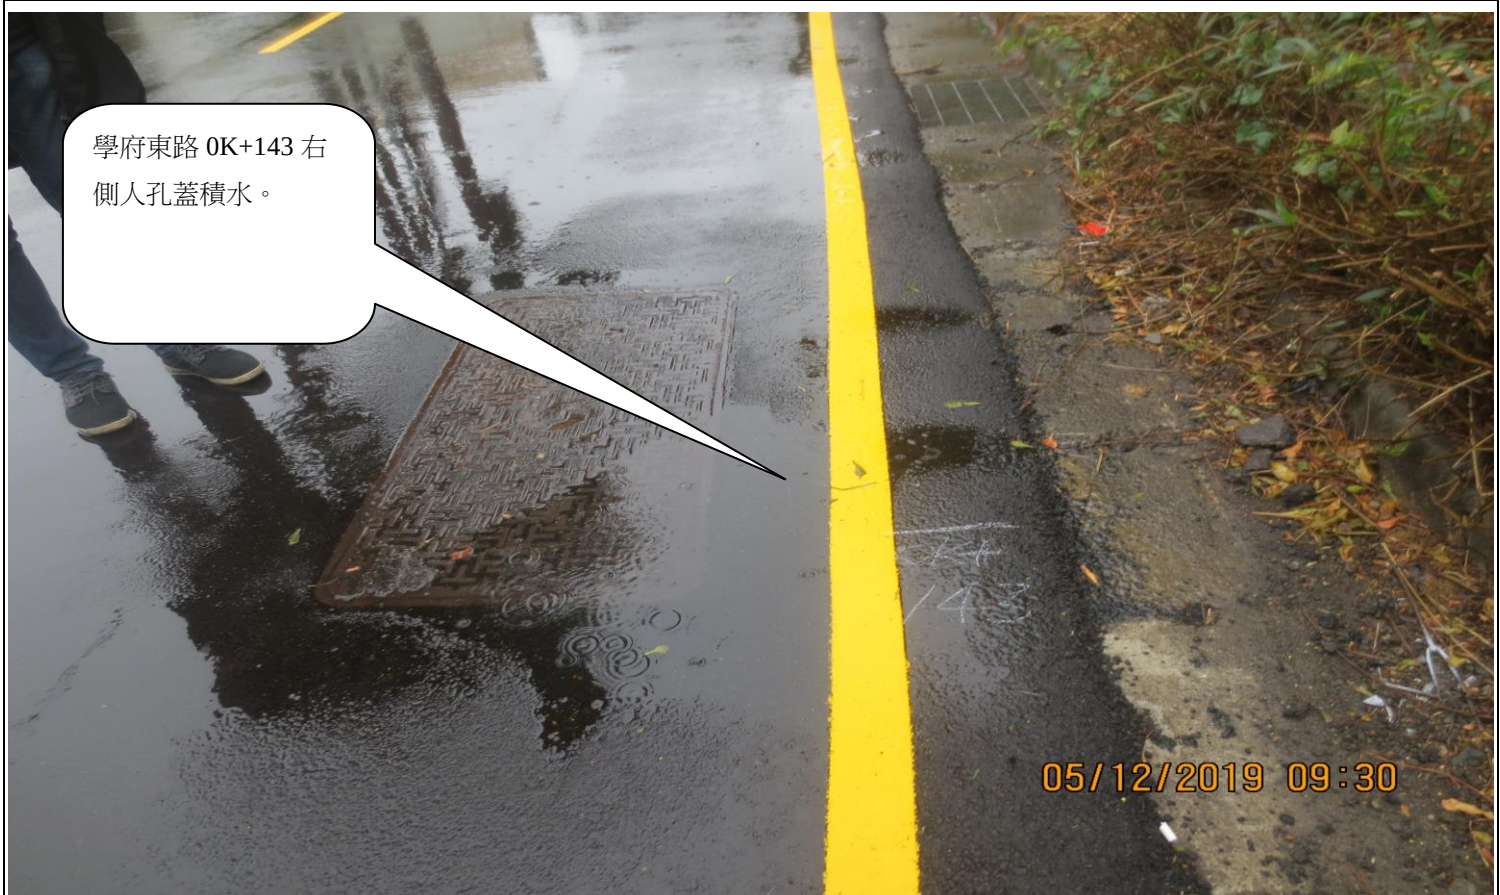
學府東路 0K+143 右側人孔蓋積水。

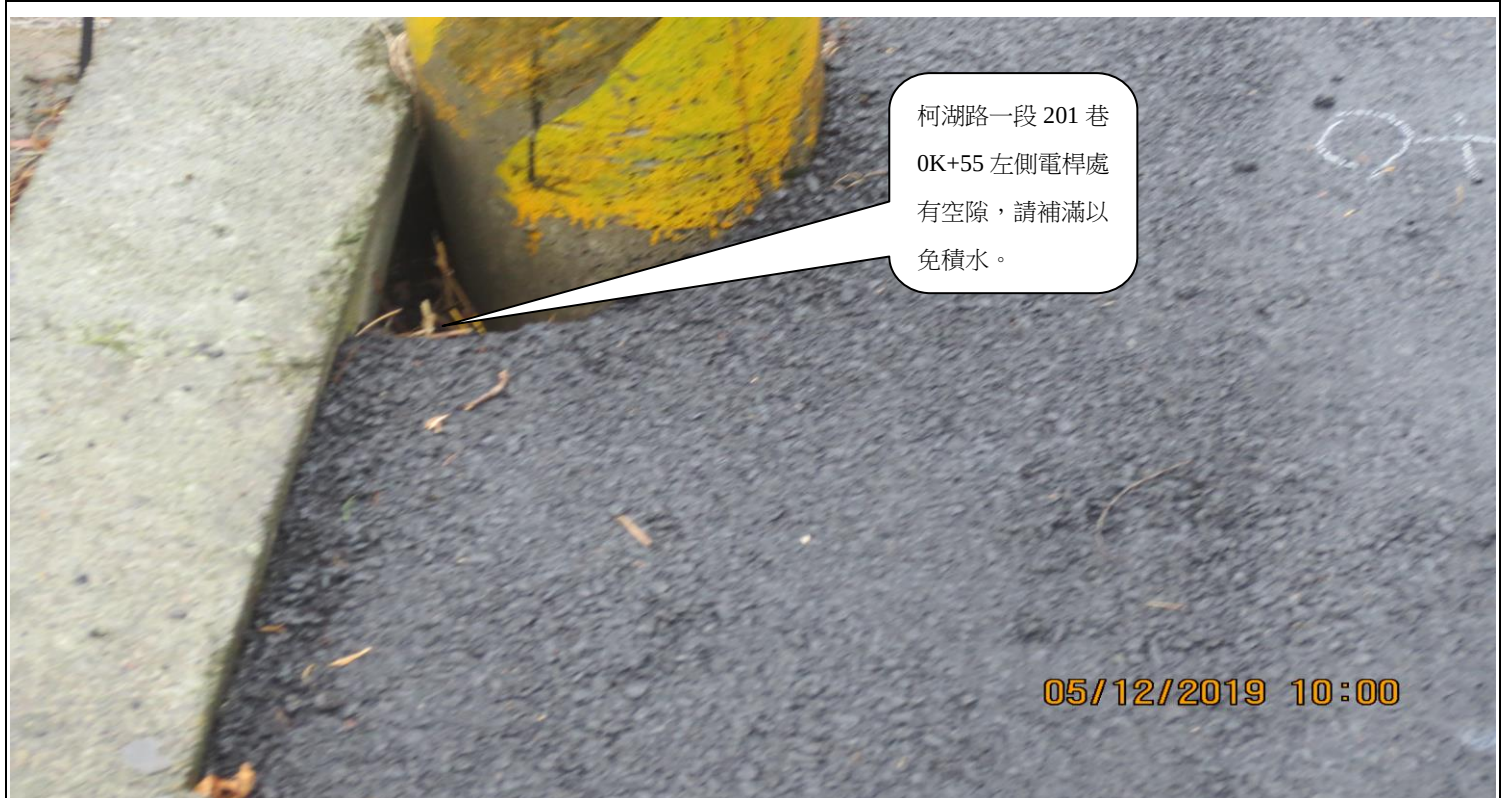
柯湖路一段 201 巷 0K+55 左側電桿處有空隙，請補滿以免積水。

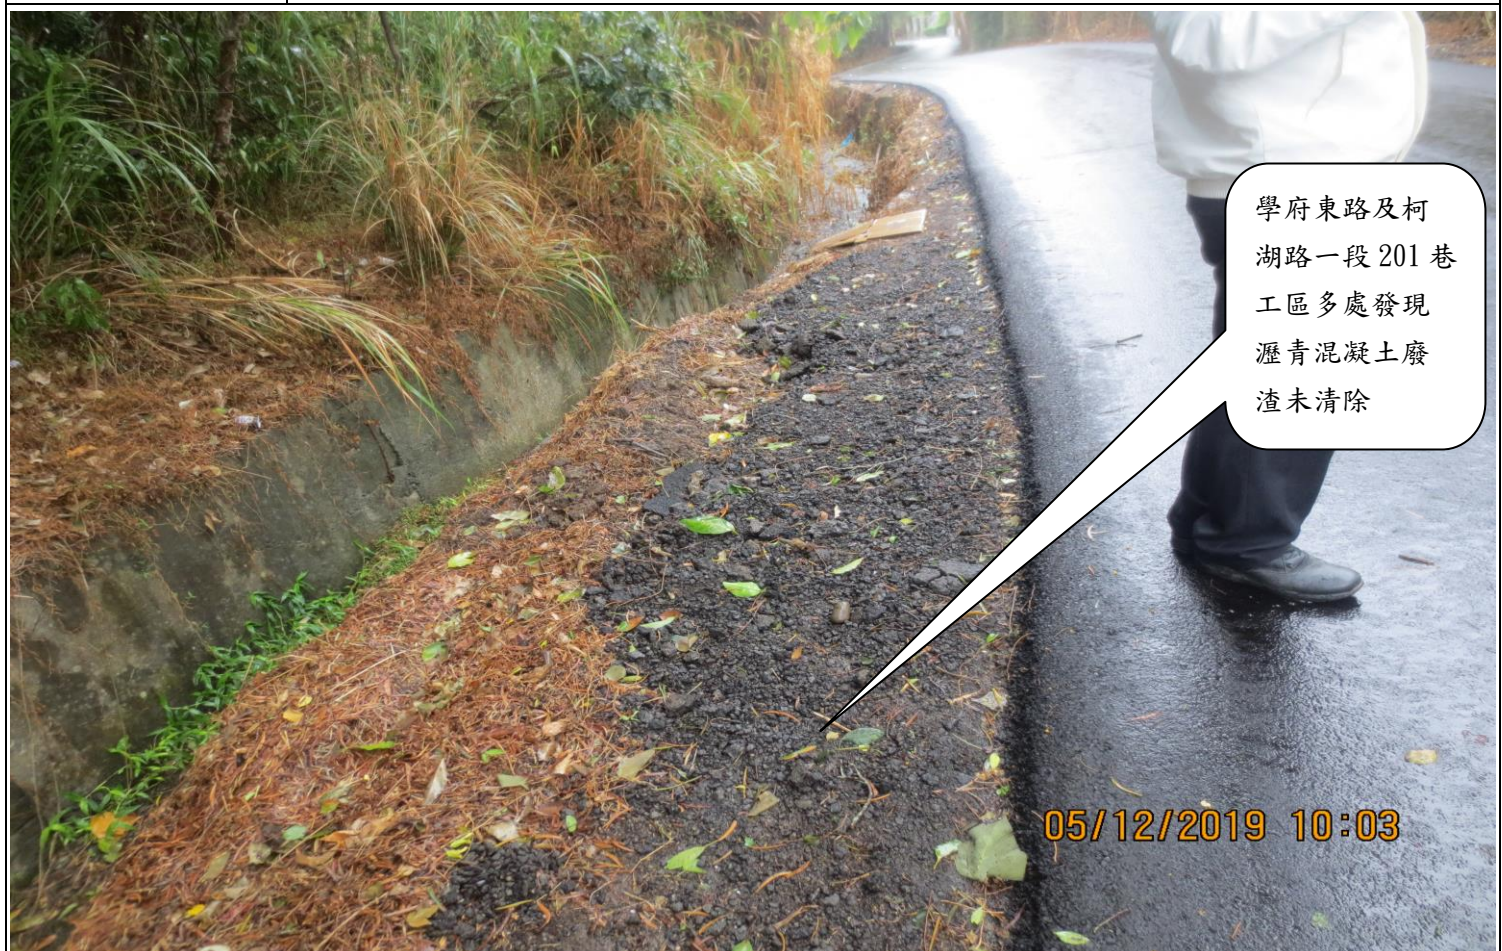
學府東路及柯湖路一段 201 巷工區多處發現瀝青混凝土廢渣未清除，請全面檢視清理。

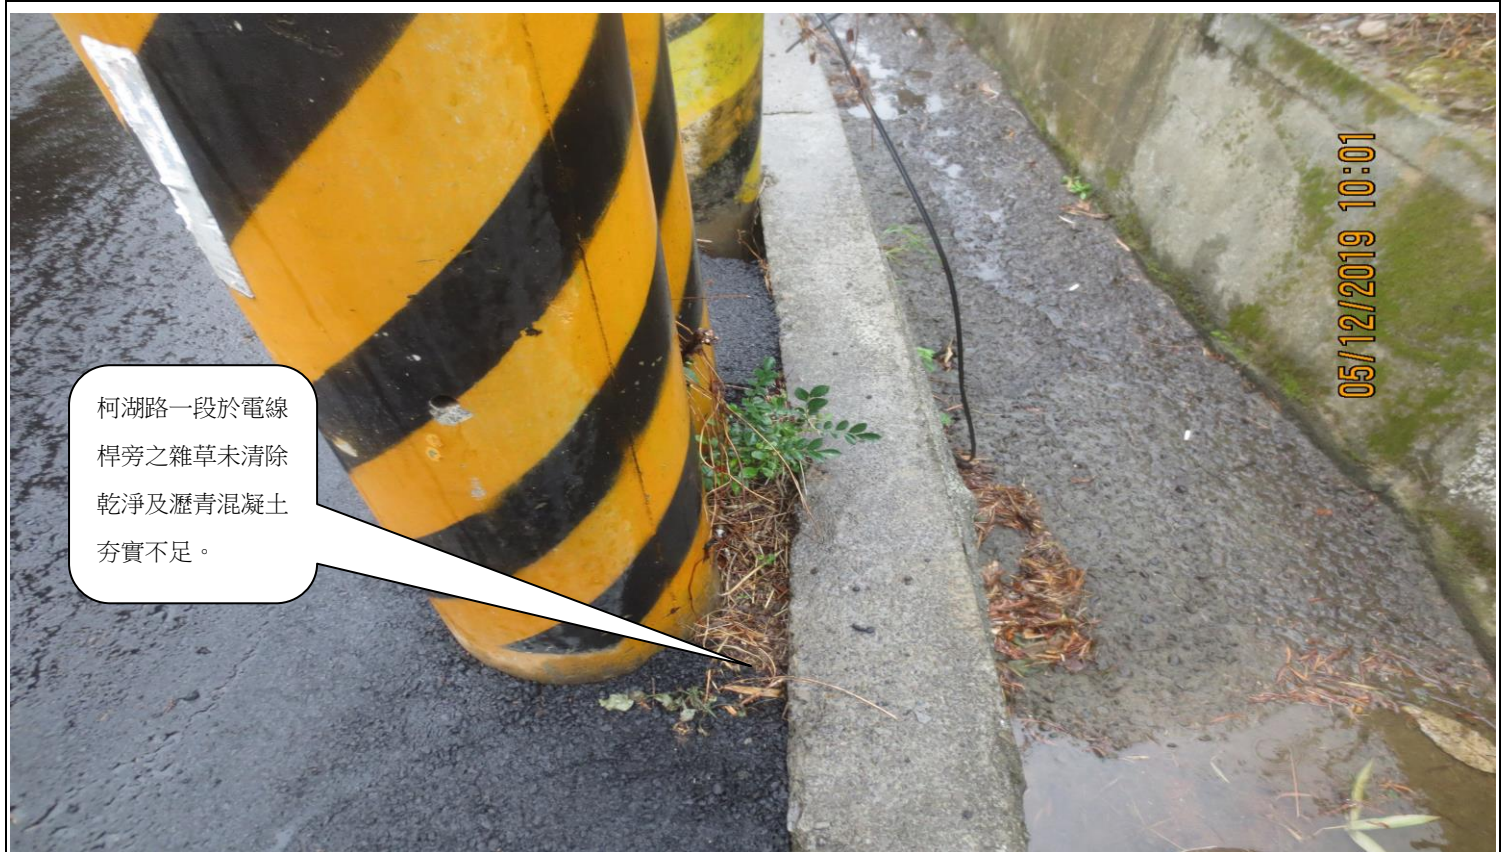
柯湖路一段於電線桿旁之雜草未清除乾淨及瀝青混凝土夯實不足。

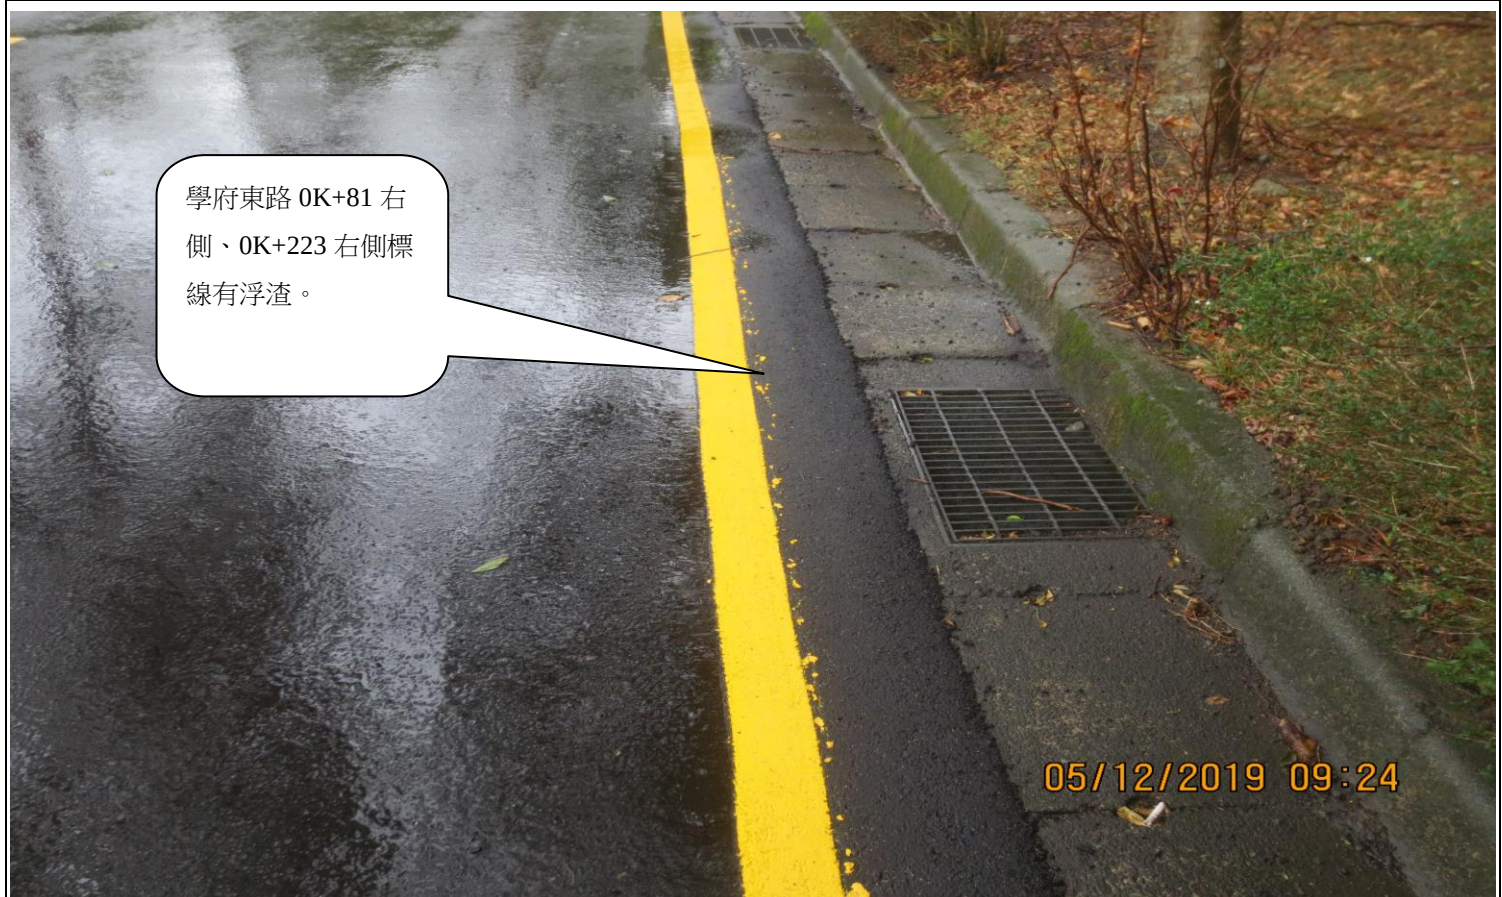
學府東路 0K+81 右側、0K+223 右側標線有浮渣。

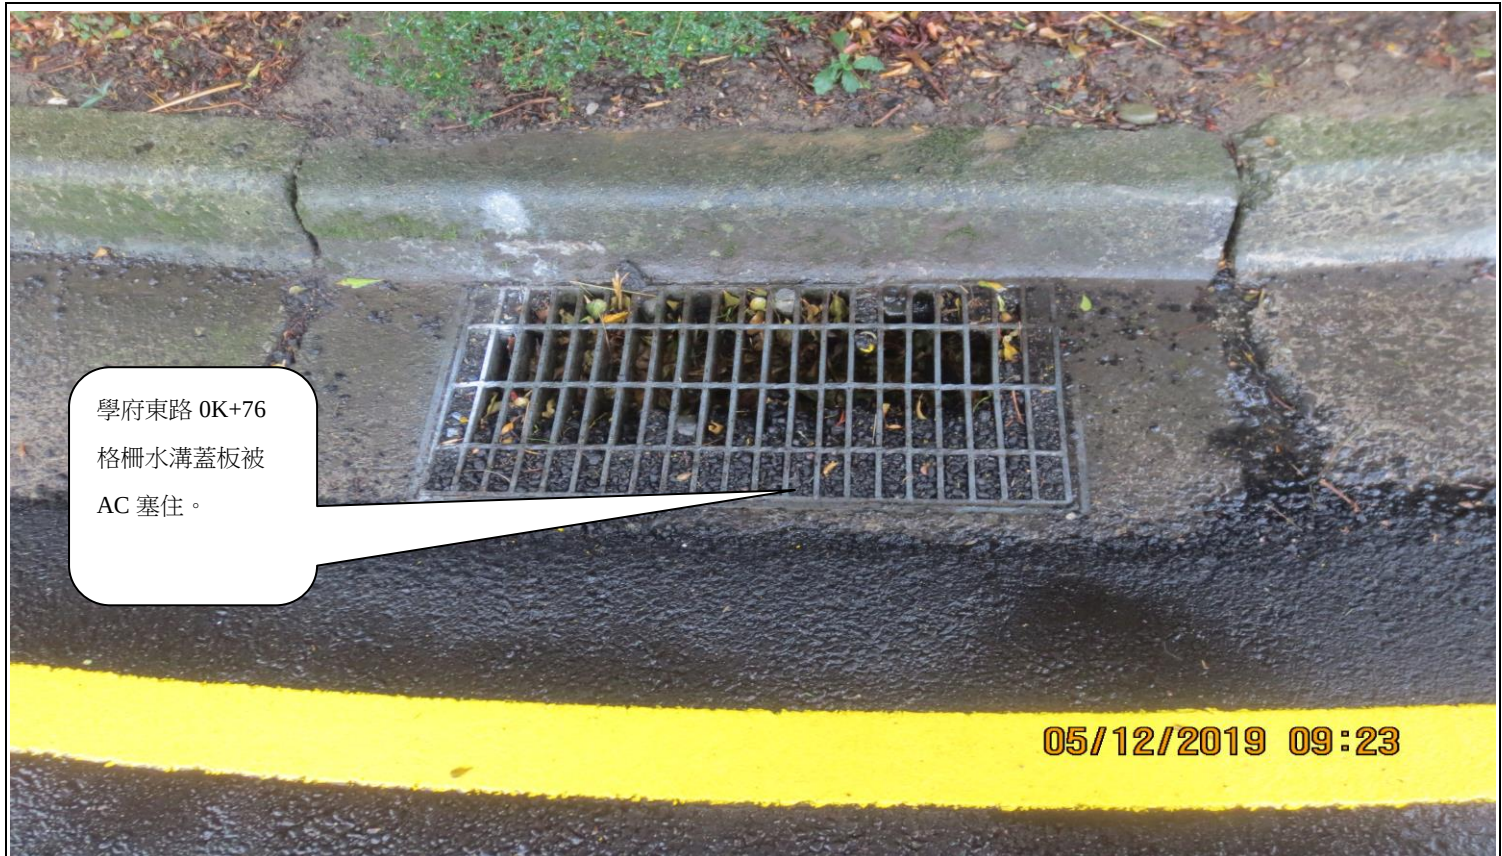
學府東路 0K+76 格柵水溝蓋板被 AC 塞住。

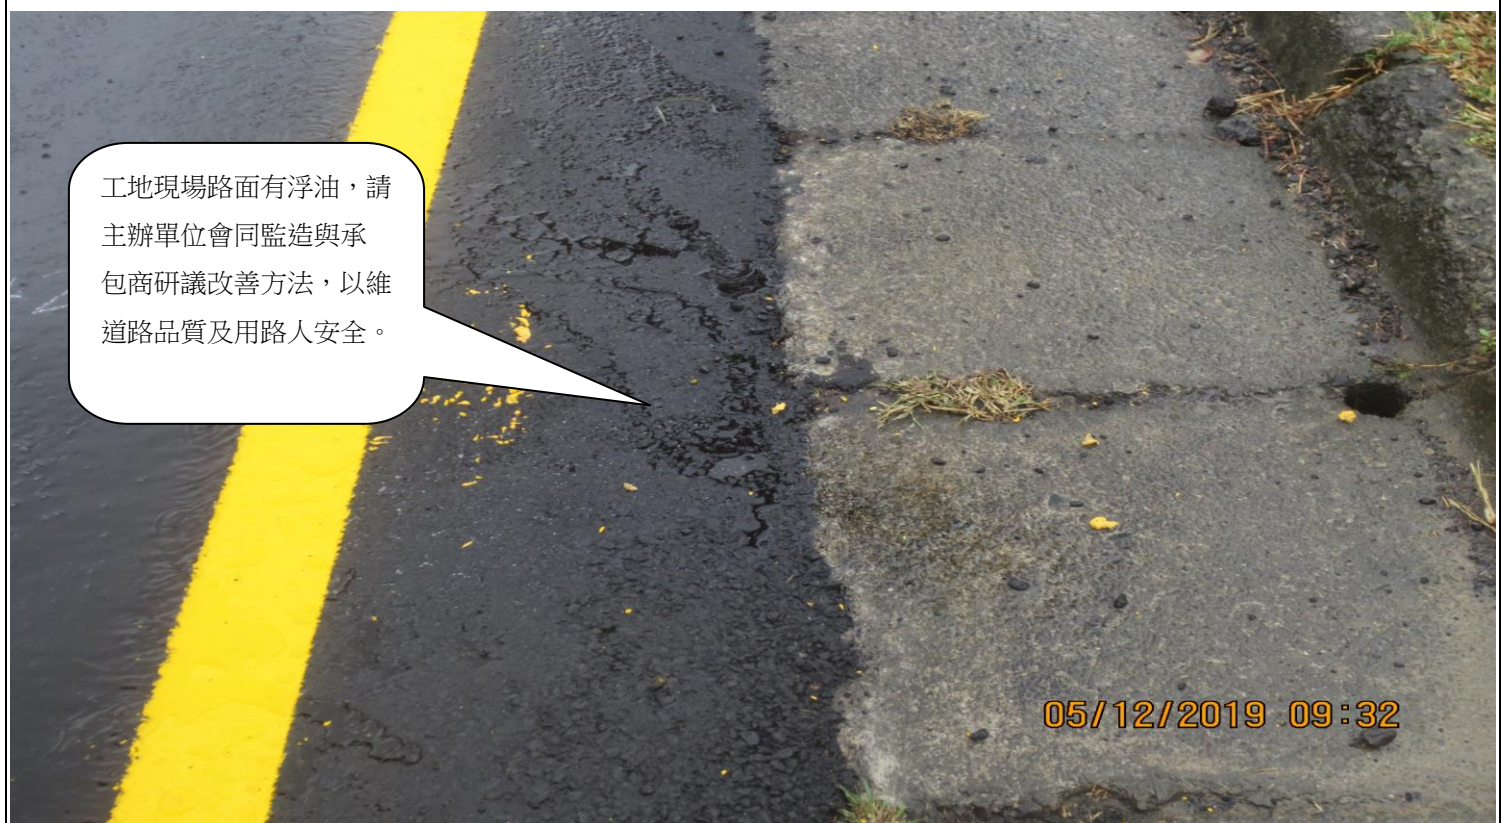
工地現場路面有浮油，請主辦單位會同監造與承包商研議改善方法，以維道路品質及用路人安全。
