# 新竹縣政府工程查核代表照片表

拍攝日期：108.12.06

工程名稱：新竹縣峨眉鄉各村鄰聯絡道路提升道路品質改善工程

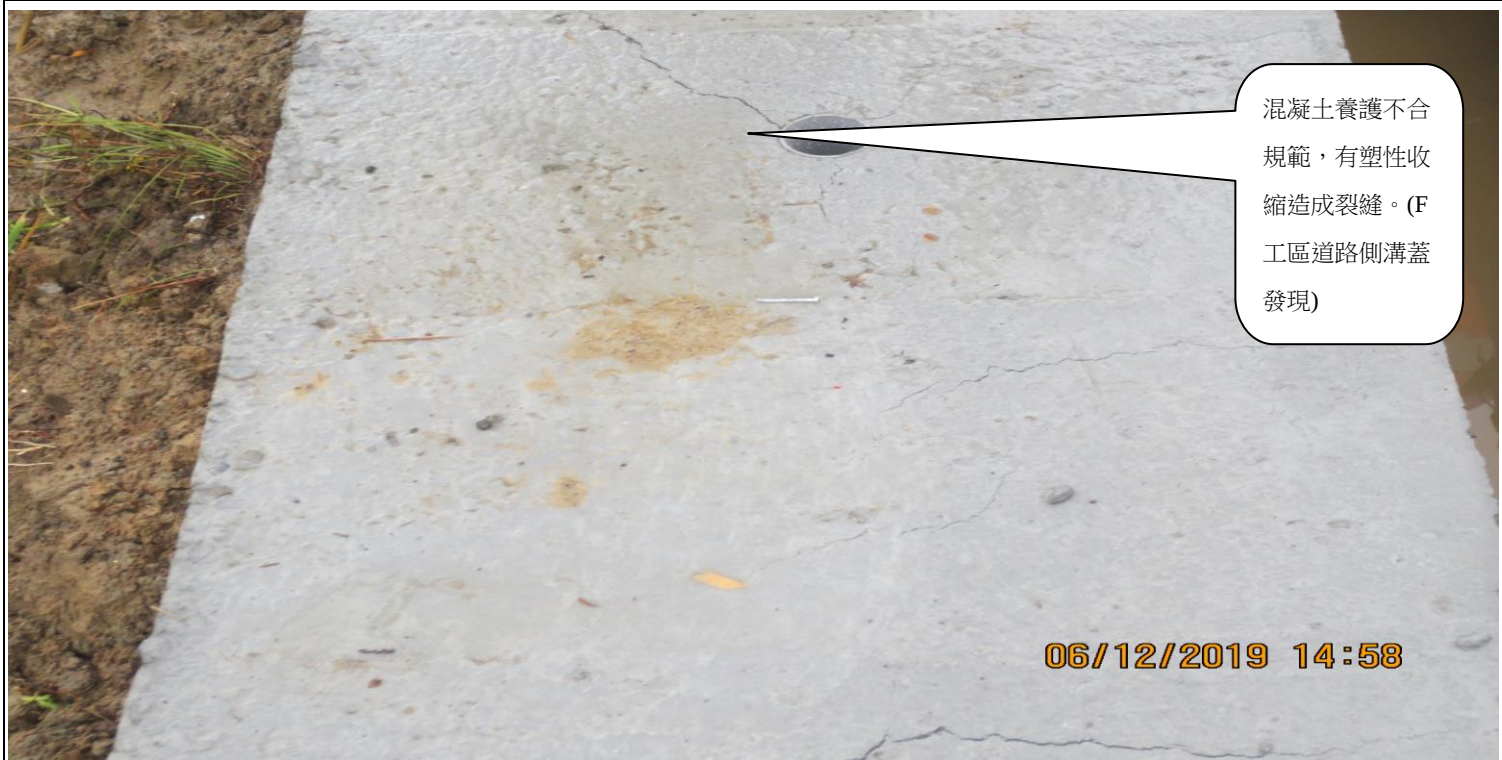
混凝土養護不合規範，有塑性收縮造成裂縫。(F 工區道路側溝蓋發現)

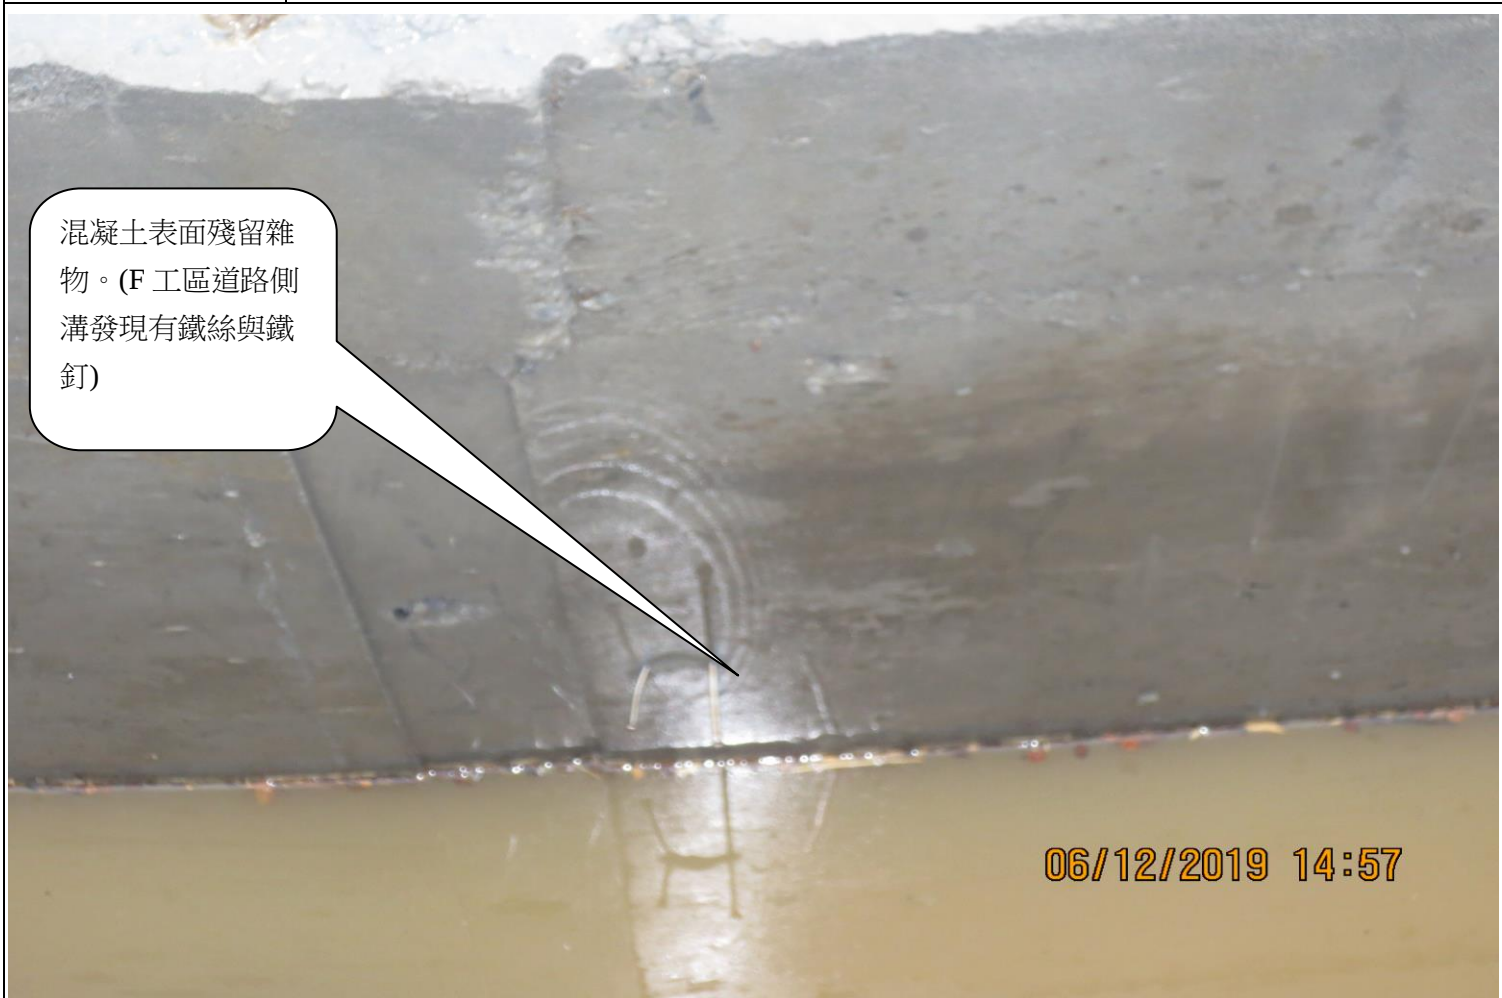
混凝土表面殘留雜物。(F 工區道路側溝發現有鐵絲與鐵釘)

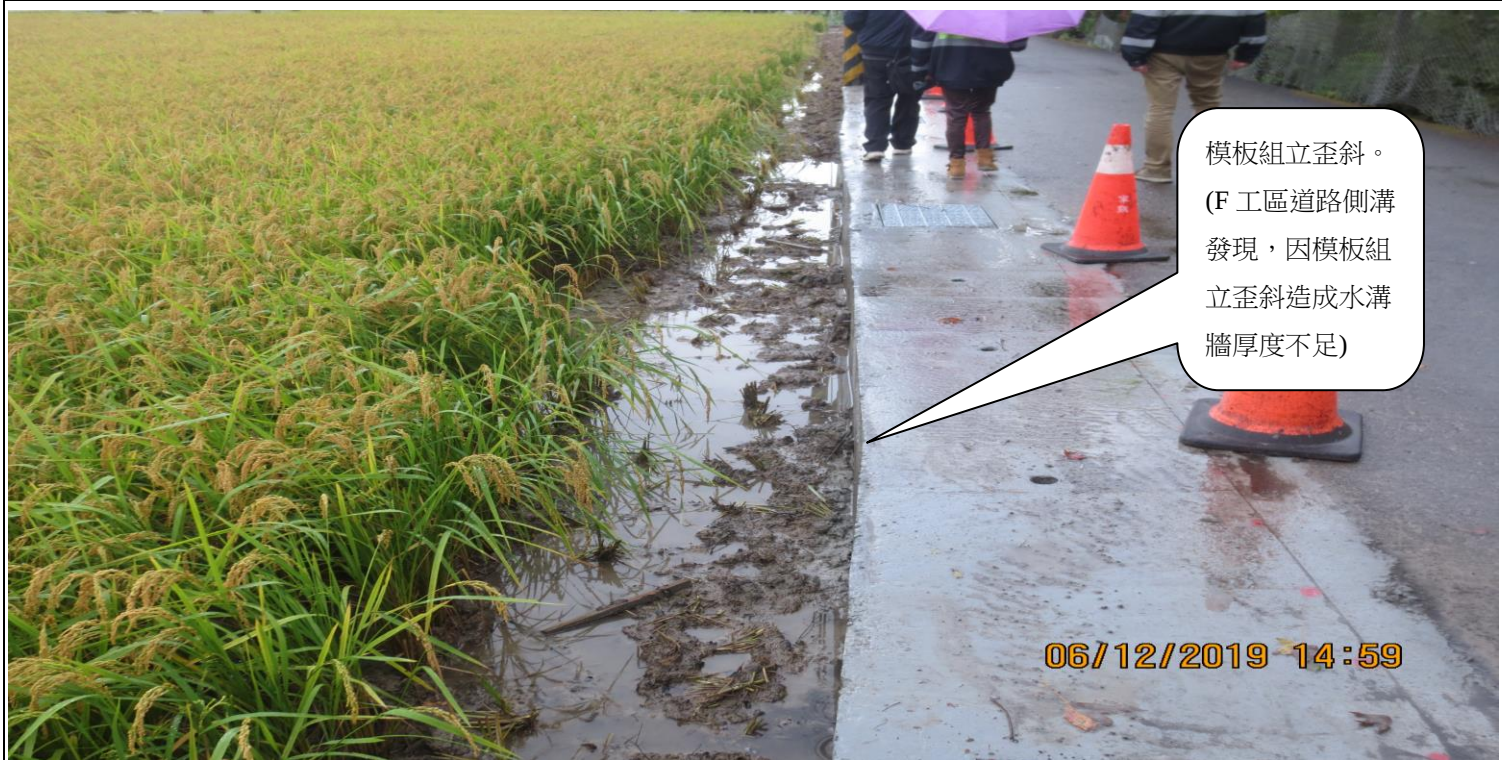
模板組立歪斜。(F 工區道路側溝發現，因模板組立歪斜造成水溝牆厚度不足)

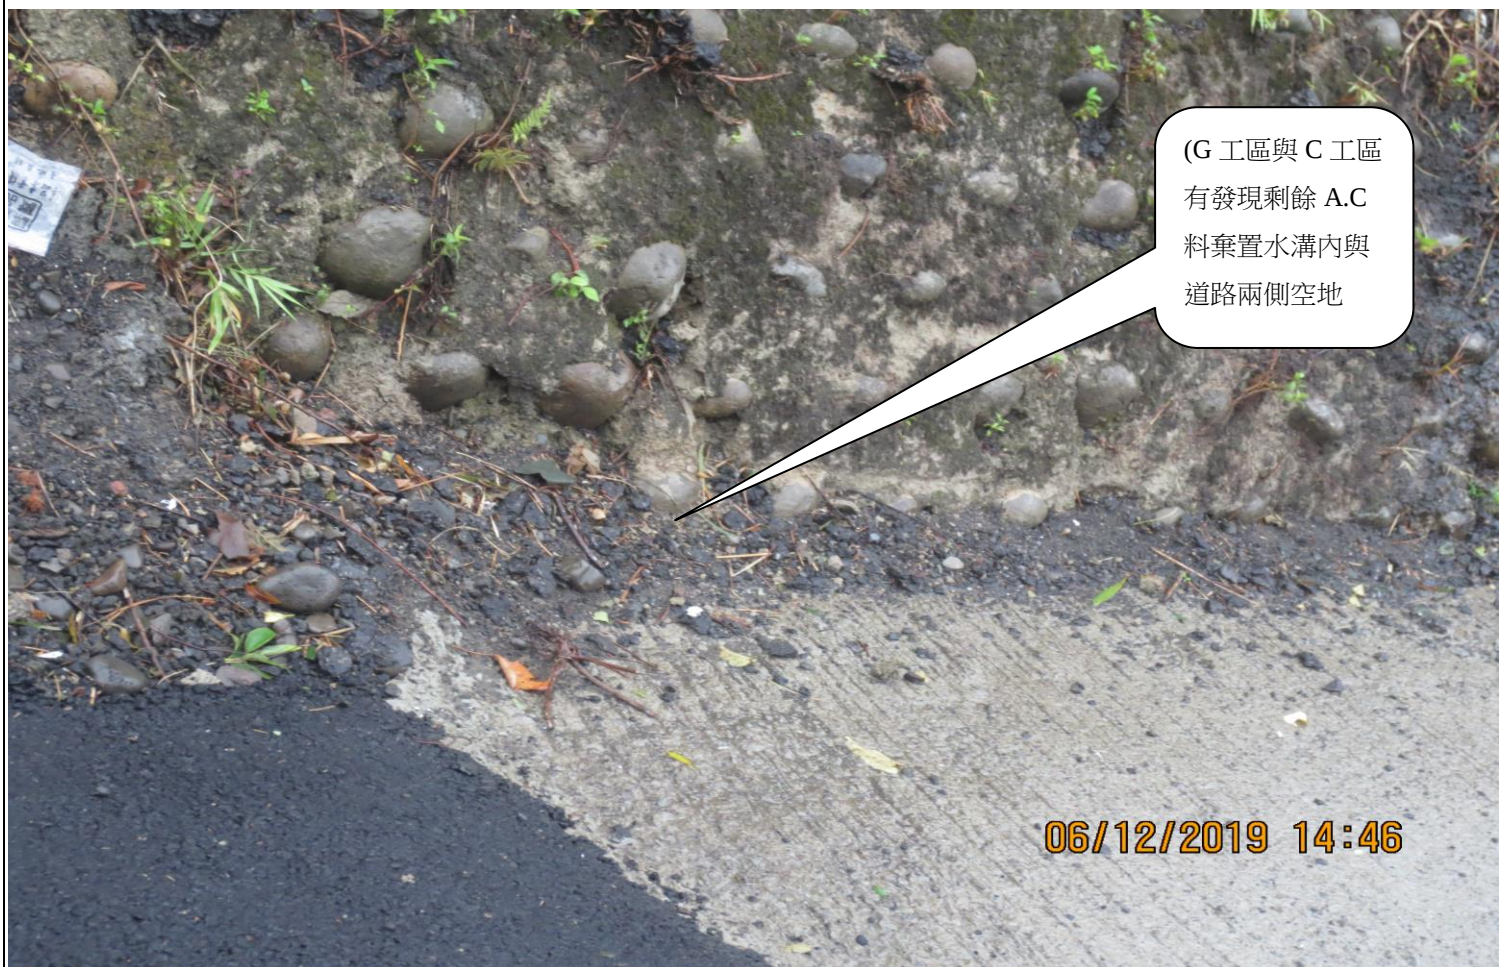
廢棄物未清除，影響環境。(G 工區與 C 工區有發現剩餘 A.C 料棄置水溝內與道路兩側空地及 G 工區 0+443 有 AC 粘油噴灑在電信桿之拉桿上)

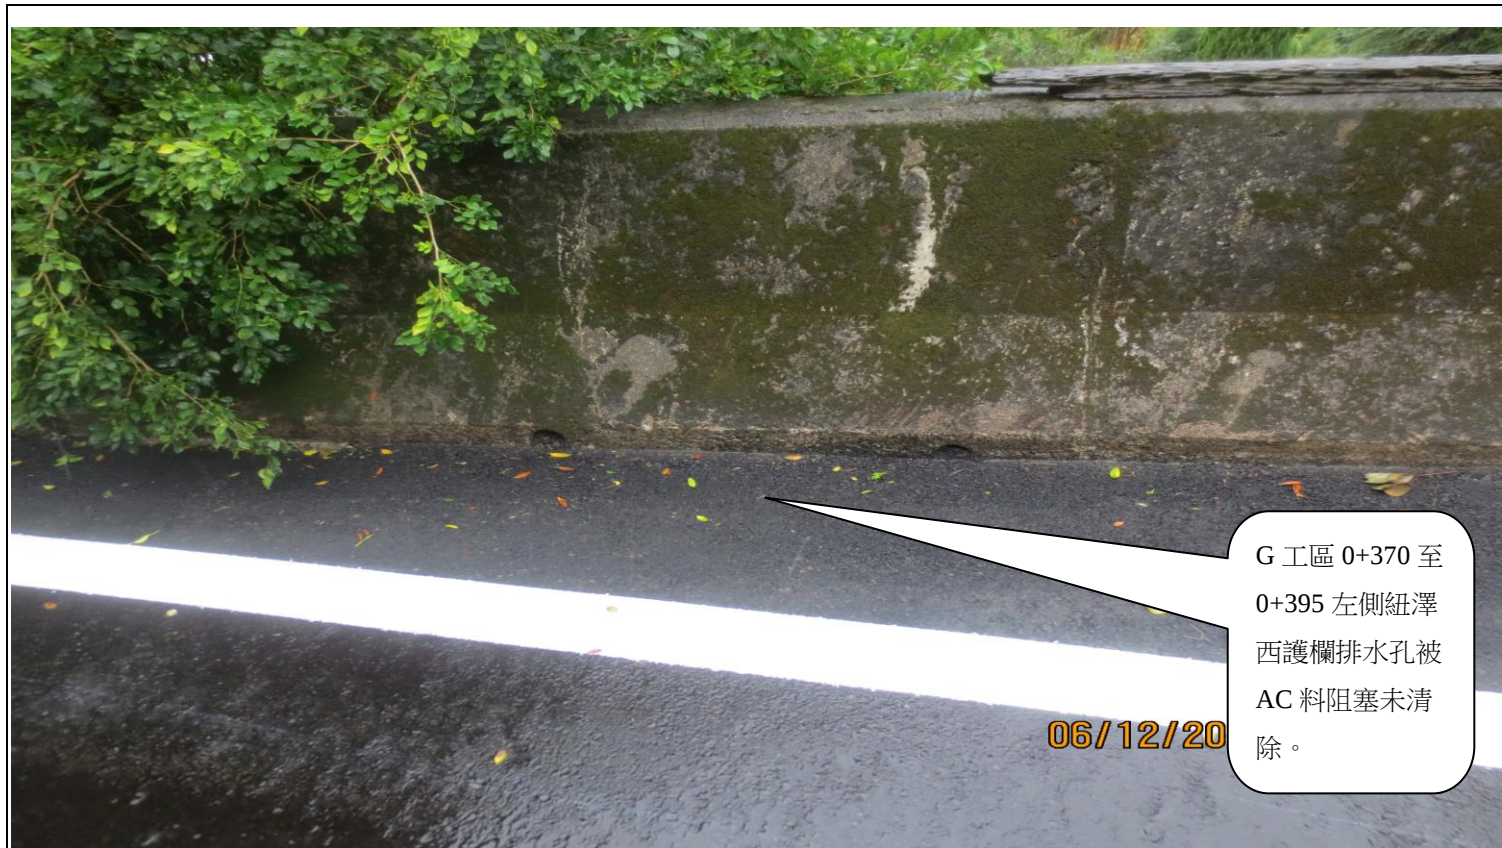
G 工區 0+370 至 0+395 左側紐澤西護欄排水孔被 AC 料阻塞未清除。

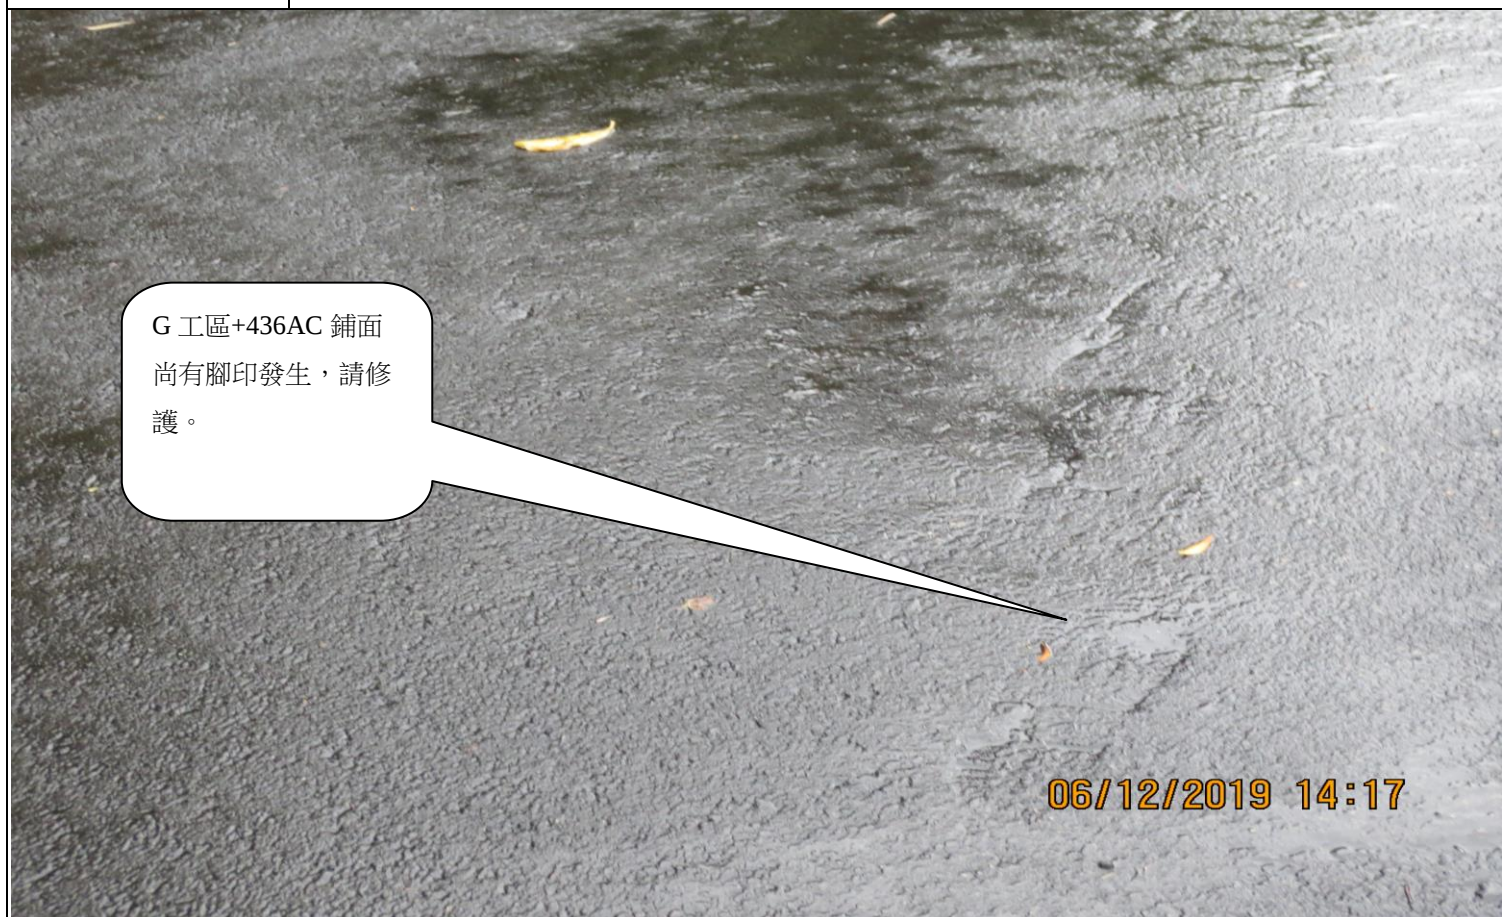
G 工區+436AC 鋪面尚有腳印發生，請修護。

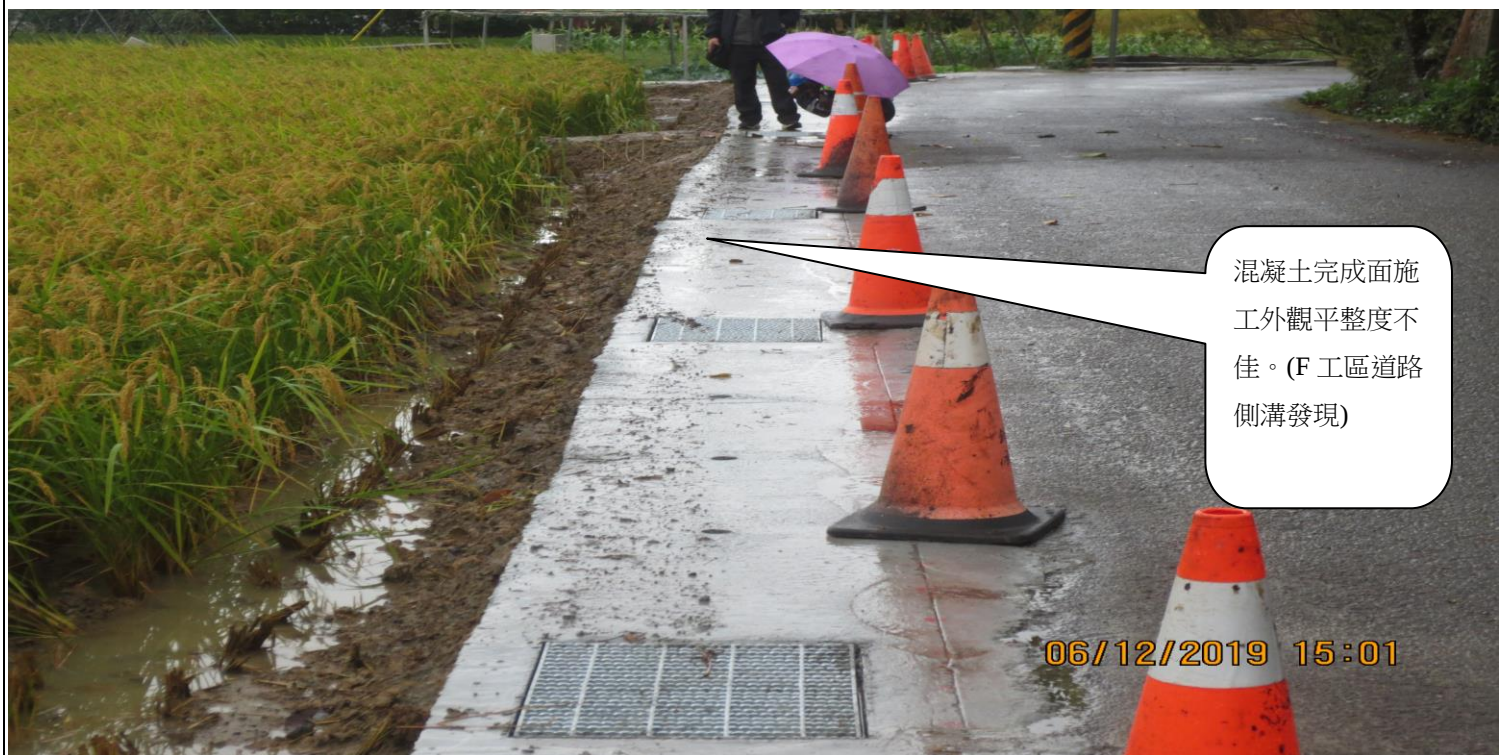
混凝土完成面施工外觀平整度不佳。(F工區道路側溝發現)

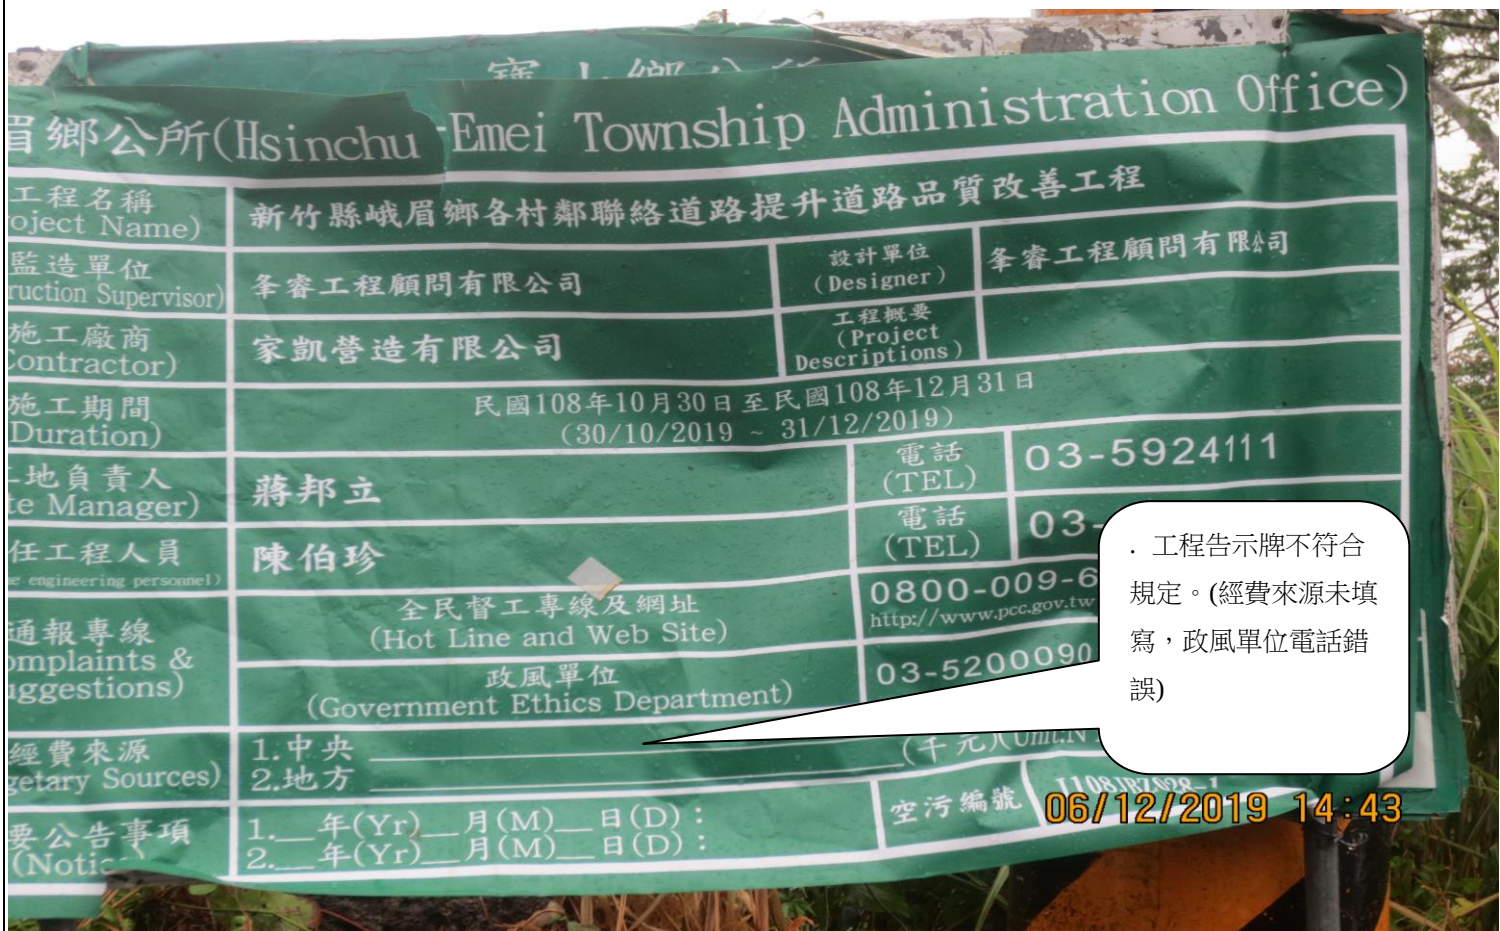
工程告示牌不符合規定。(經費來源未填寫，政風單位電話錯誤)
