新竹縣政府工程查核代表照片表

拍攝日期：108.12.10

工程名稱：新埔鎮日本公園綠美化及安全補強工程

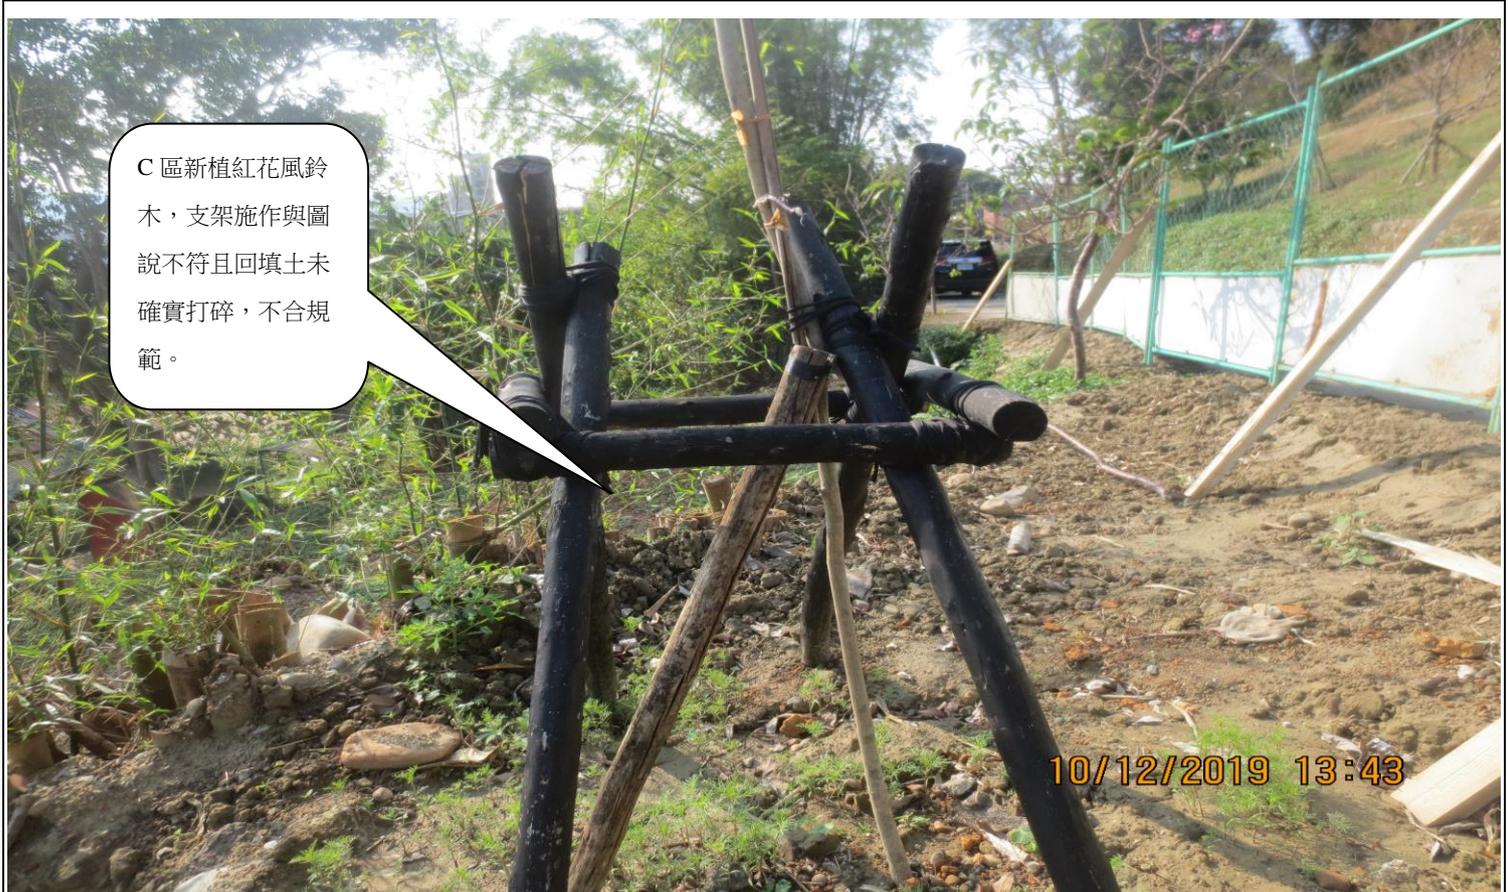
C區新植紅花風鈴木，支架施作與圖說不符且回填土未確實打碎，不合規範。

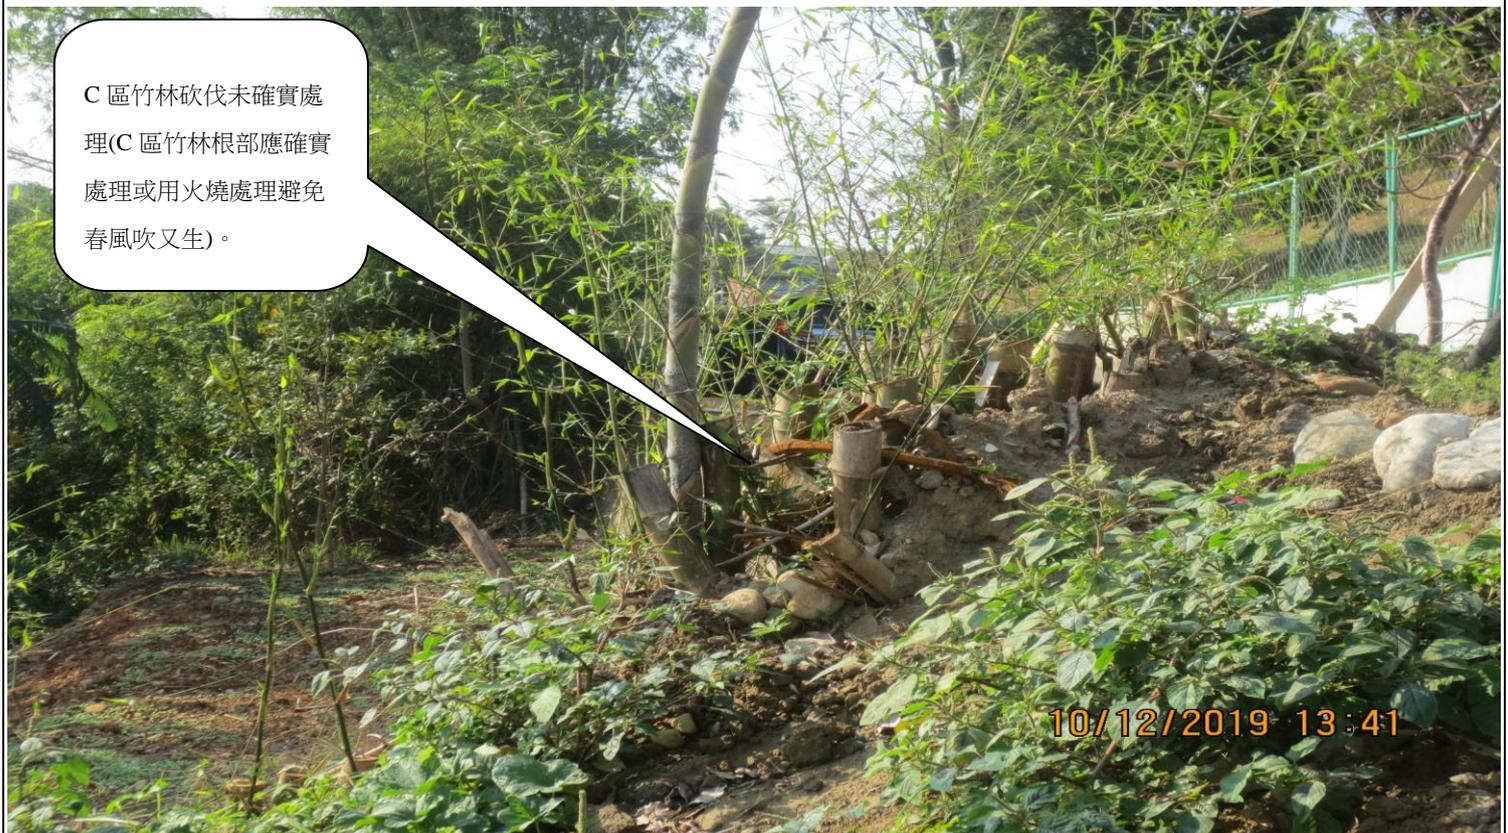
C區竹林砍伐未確實處理(C區竹林根部應確實處理或用火燒處理避免春風吹又生)。

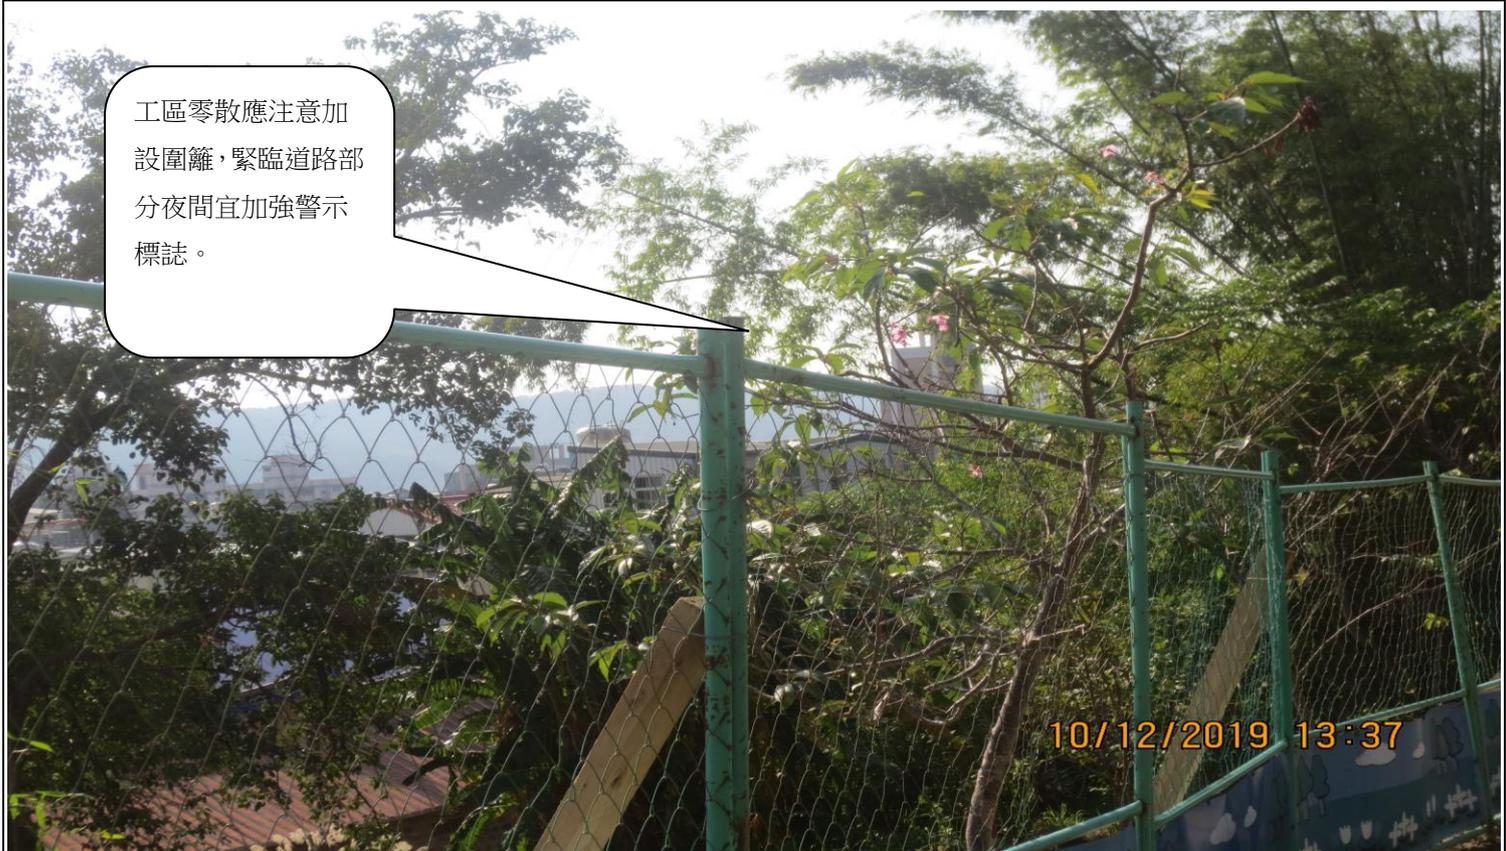
工區零散應注意加設圍籬，緊臨道路部分夜間宜加強警示標誌。

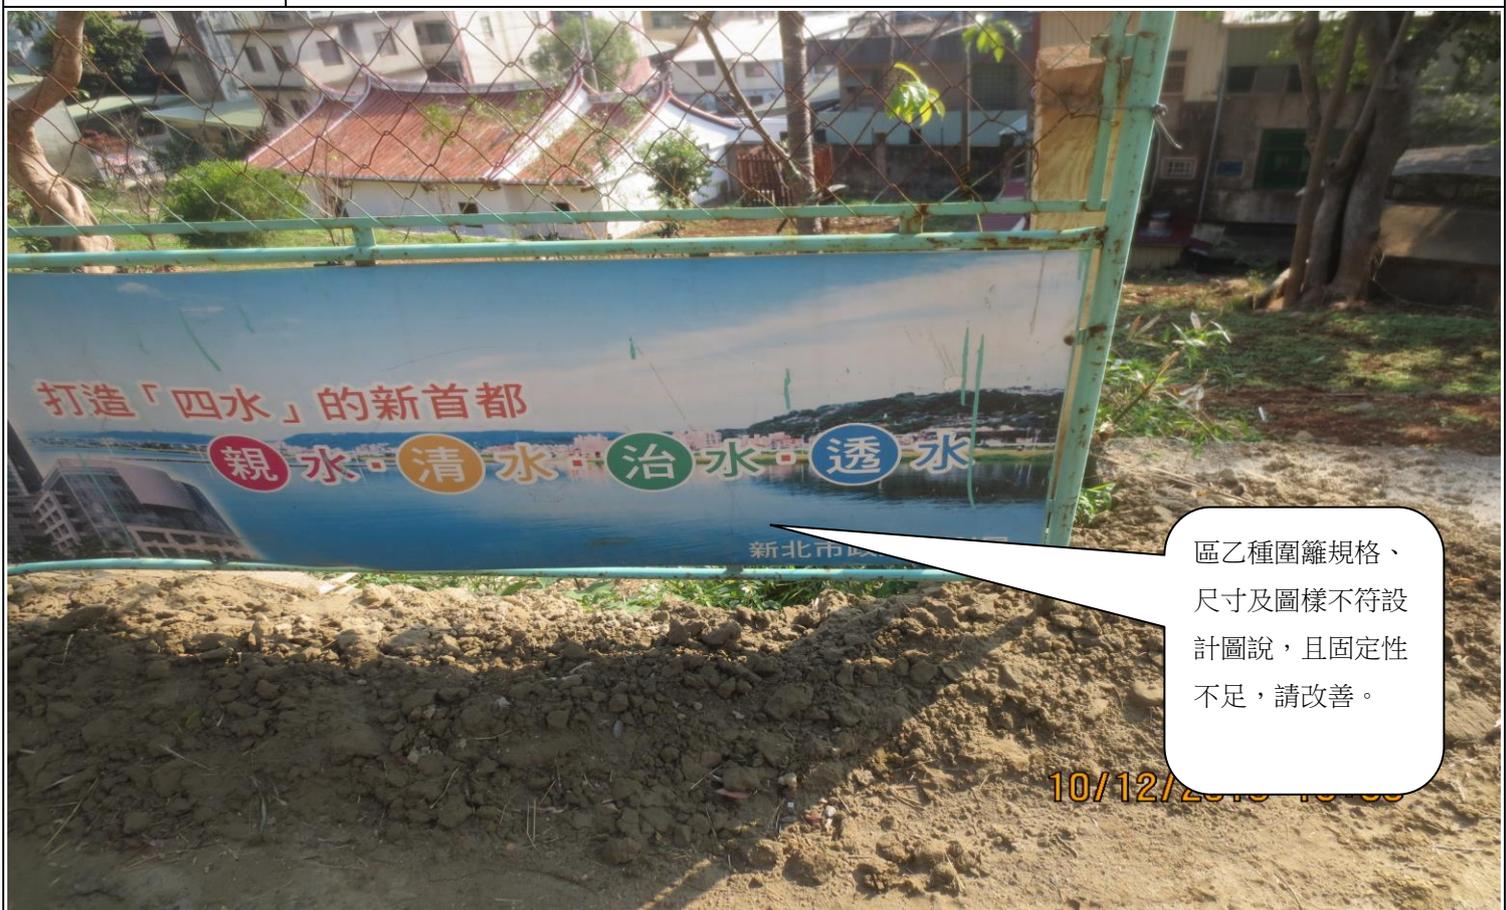
區乙種圍籬規格、尺寸及圖樣不符設計圖說，且固定性不足，請改善。

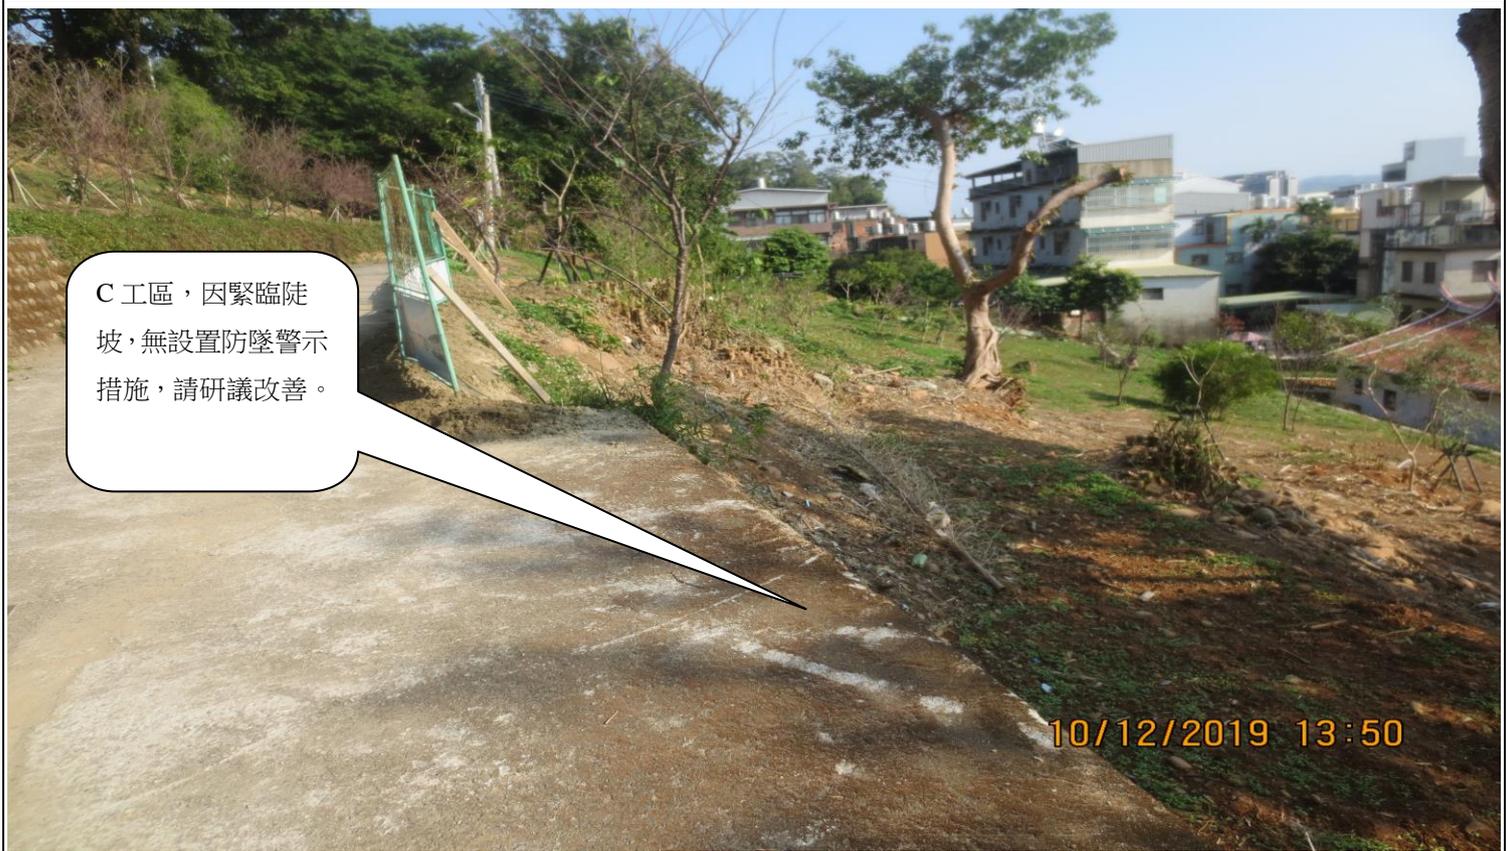
C 工區，因緊臨陡坡，無設置防墜警示措施，請研議改善。

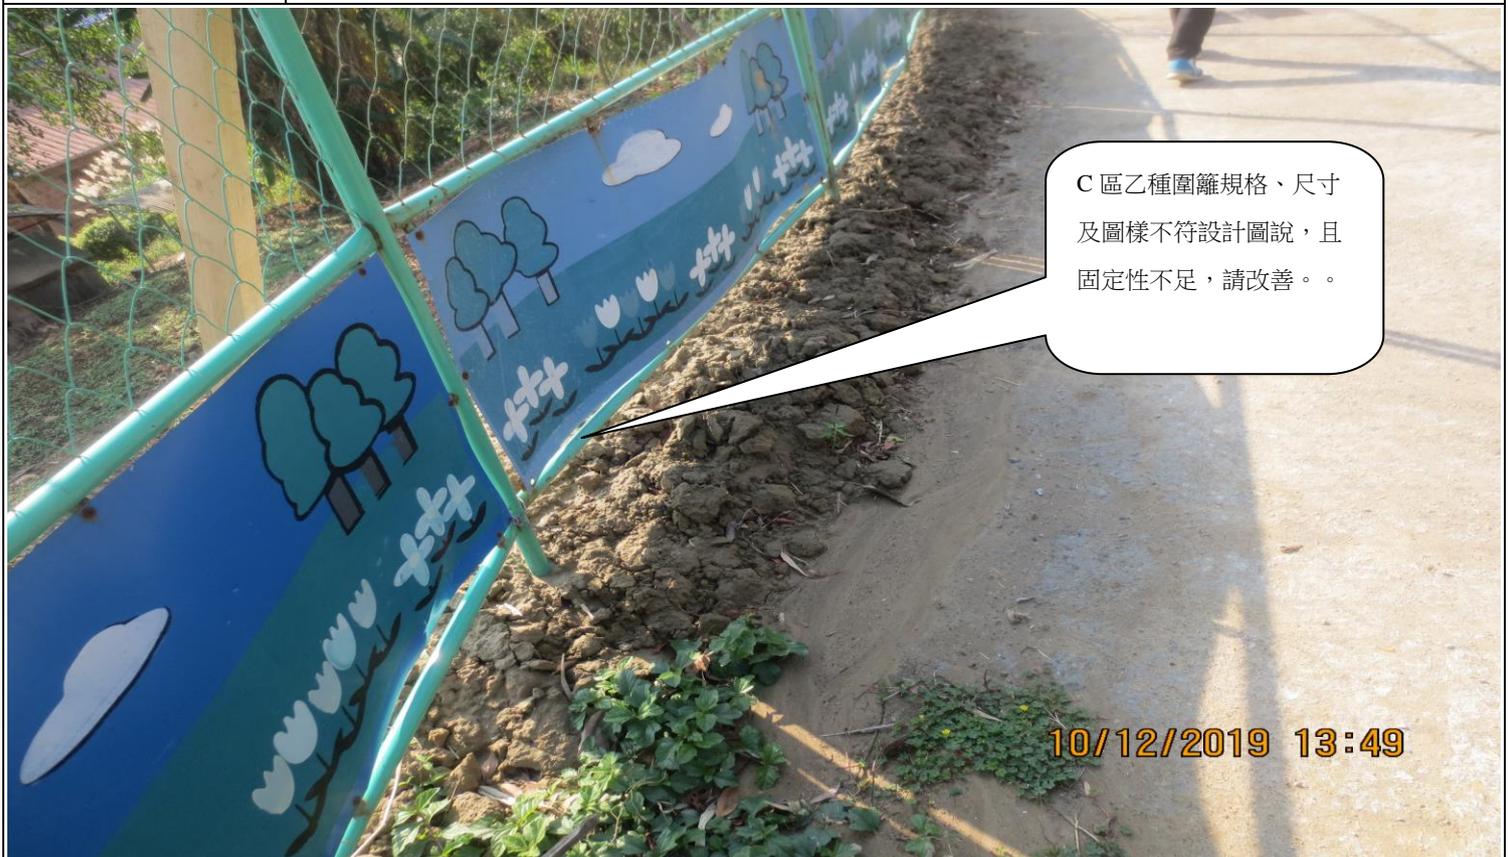
C 區乙種圍籬規格、尺寸及圖樣不符設計圖說，且固定性不足，請改善。
