## 新竹縣政府工程查核代表照片表

拍攝日期：108.12.13

工程名稱：大湖村 7 鄰道路下邊坡崩塌災害復建工程等 6 件工程

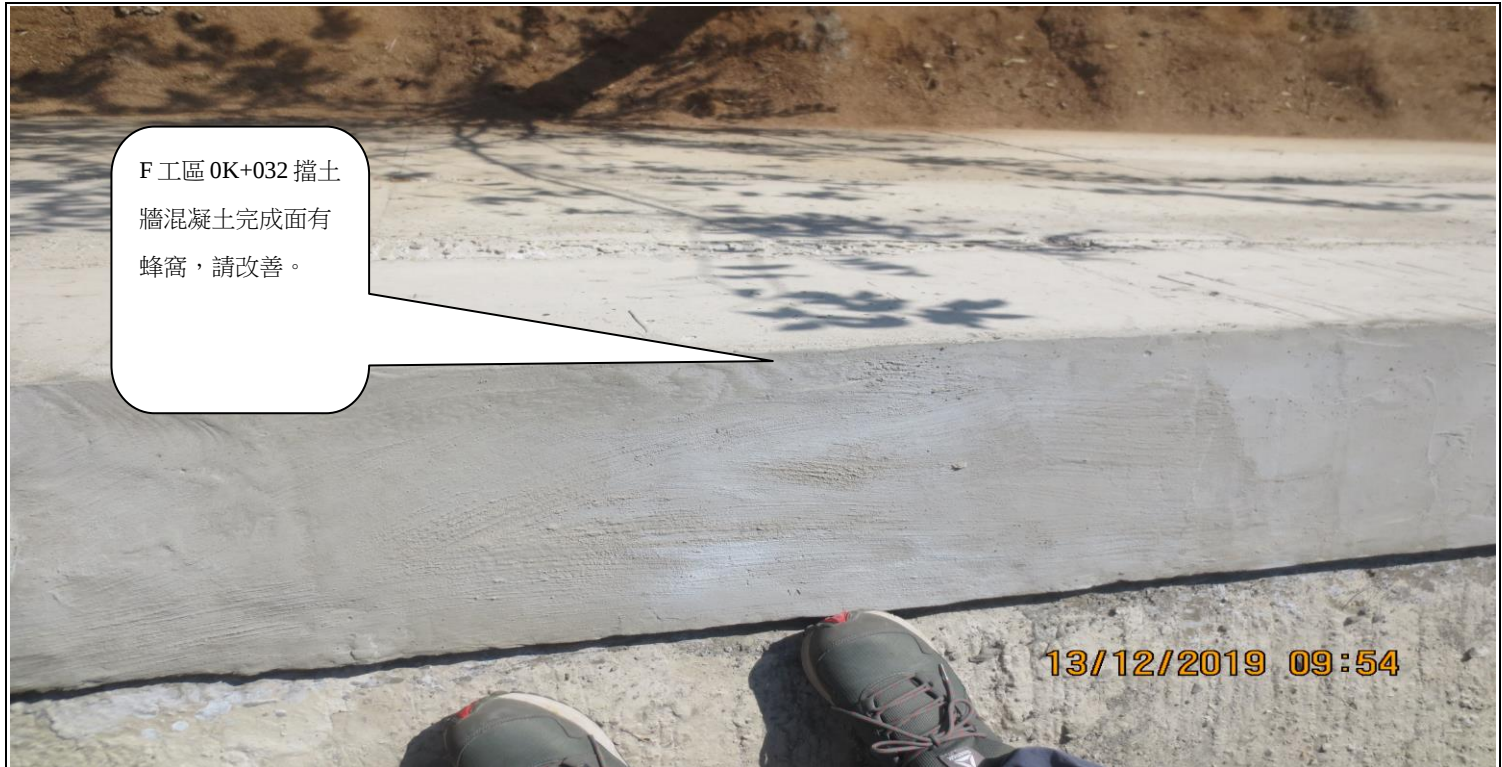
F 工區 0K+032 擋土牆混凝土完成面有蜂窩，請改善。

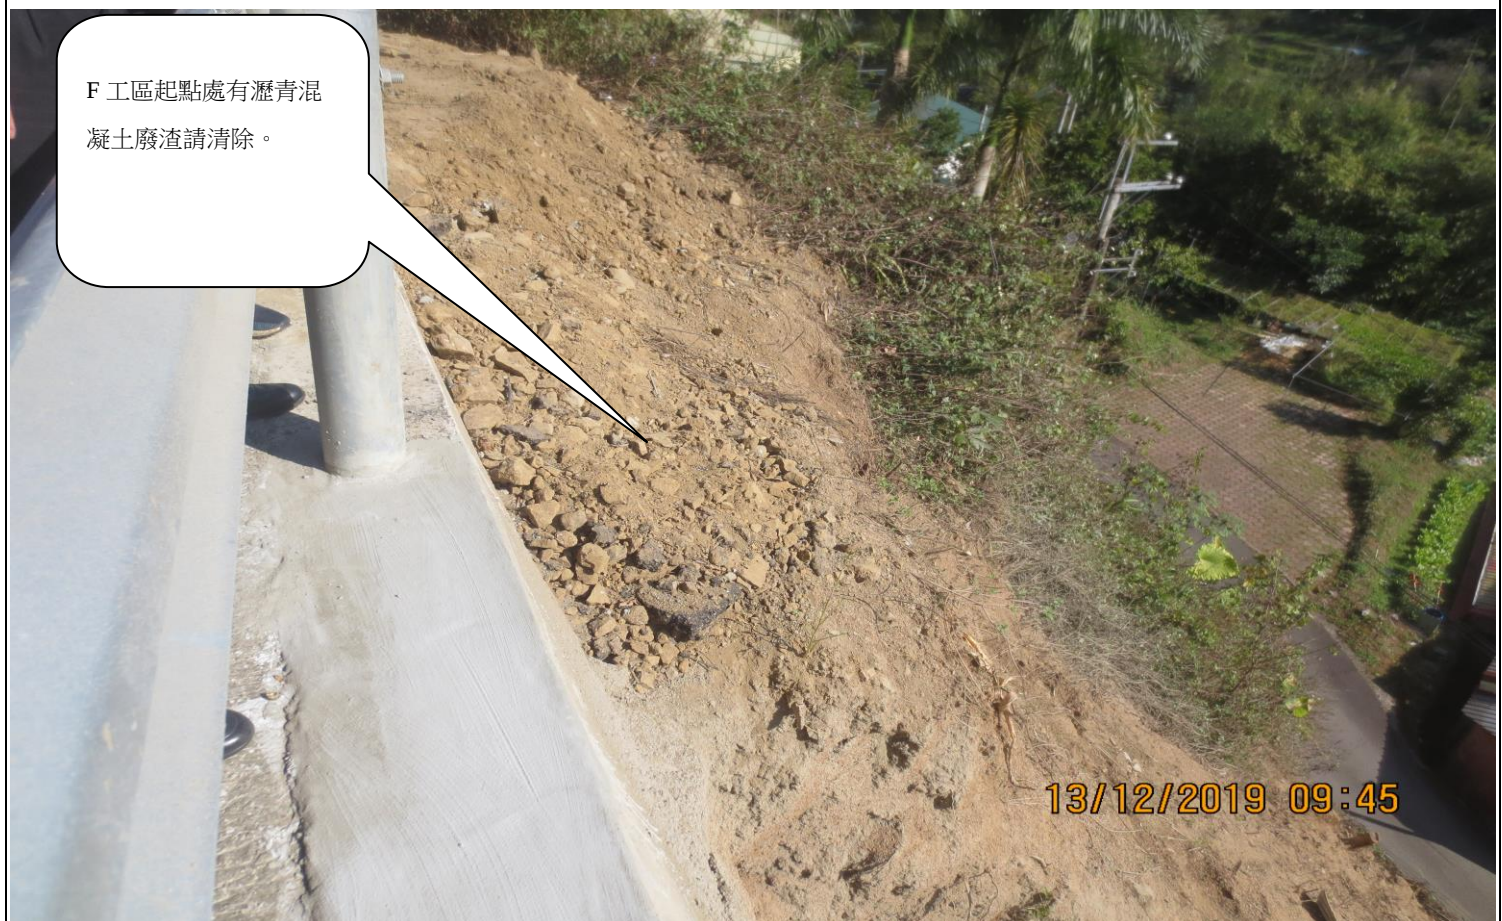
F 工區起點處有瀝青混凝土廢渣請清除。

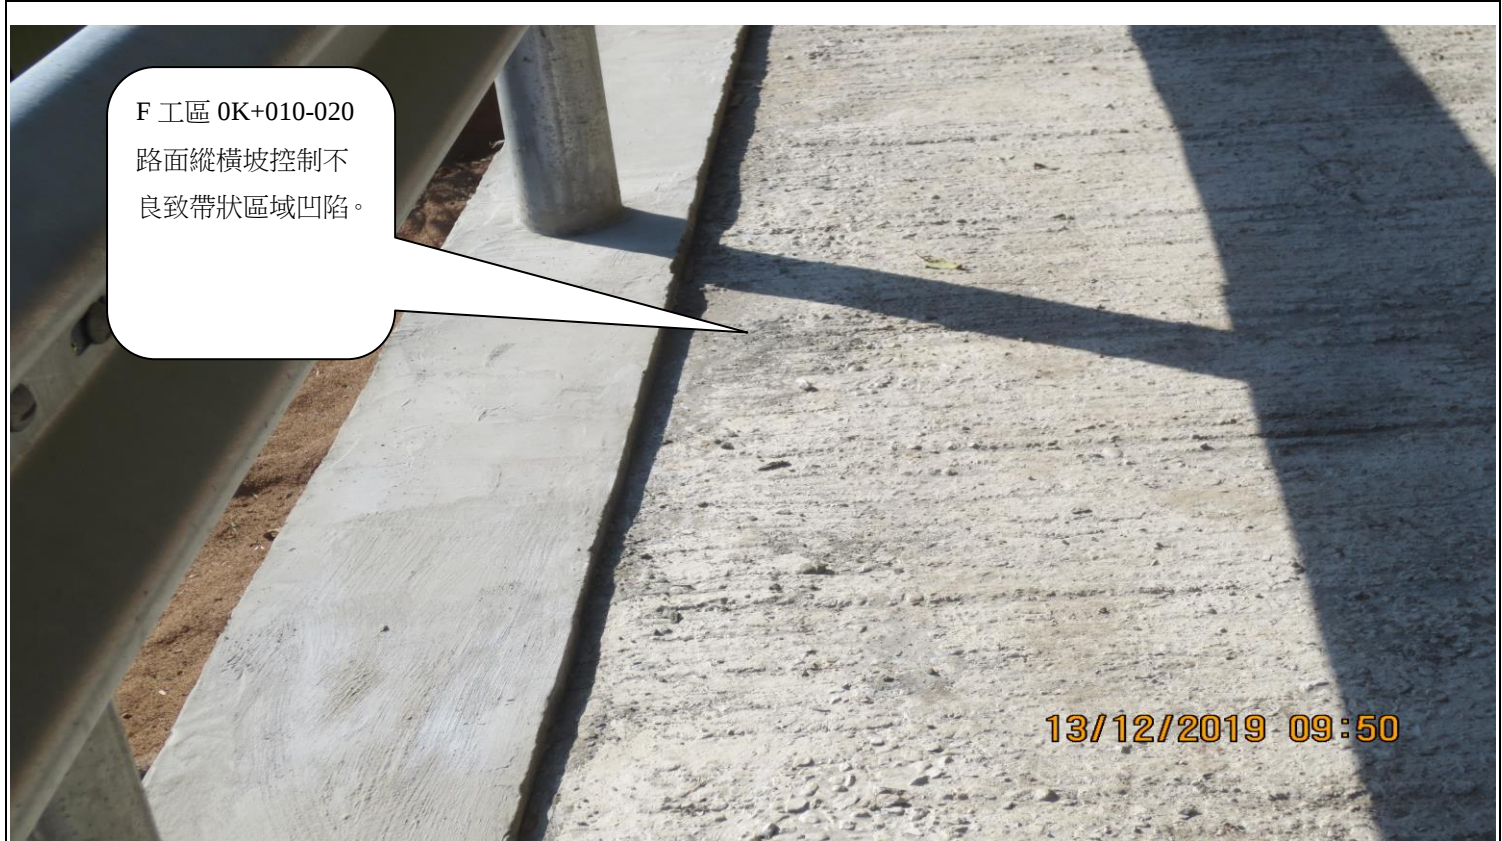
F 工區 0K+010-020  
路面縱橫坡控制不  
良致帶狀區域凹陷。

F 工區 0K+010-020 路面縱橫坡控制不良致帶狀區域凹陷。

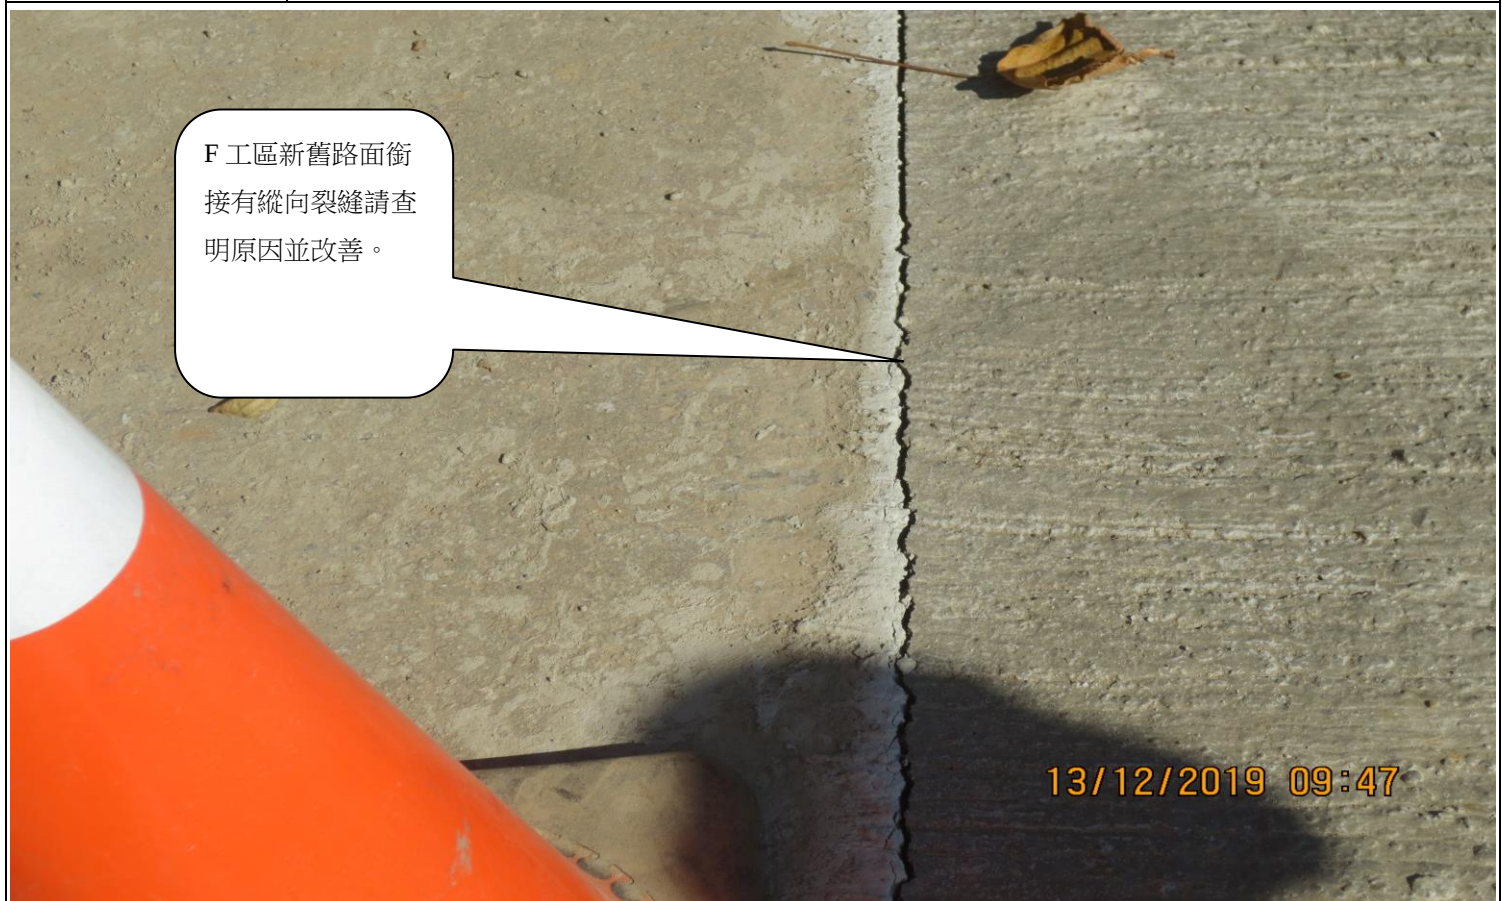
F 工區新舊路面銜  
接有縱向裂縫請查  
明原因並改善。

F 工區新舊路面銜接有縱向裂縫請查明原因並改善。

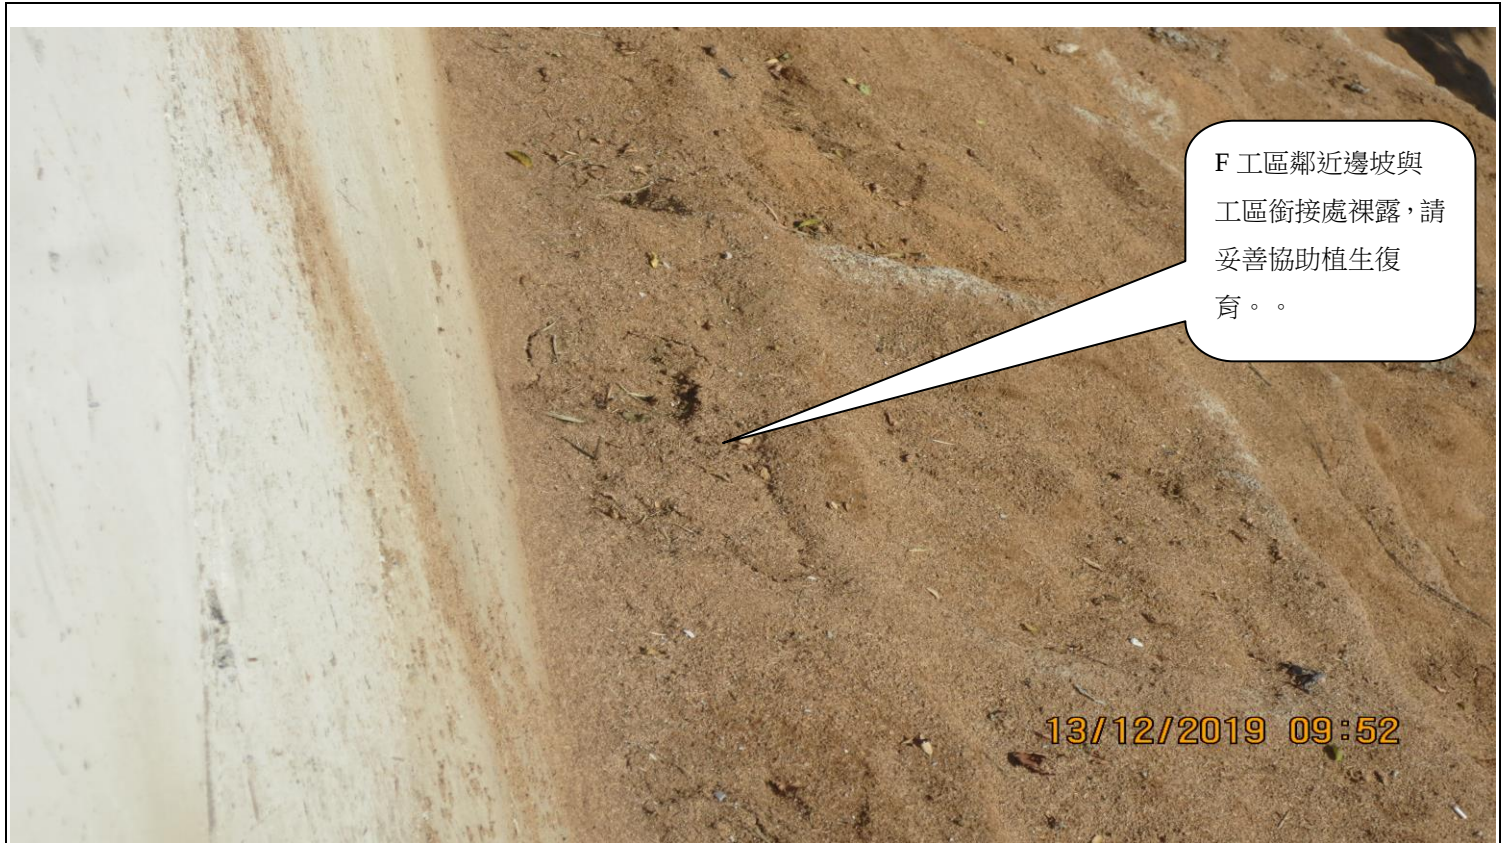
F 工區鄰近邊坡與工區銜接處裸露，請妥善協助植生復育。

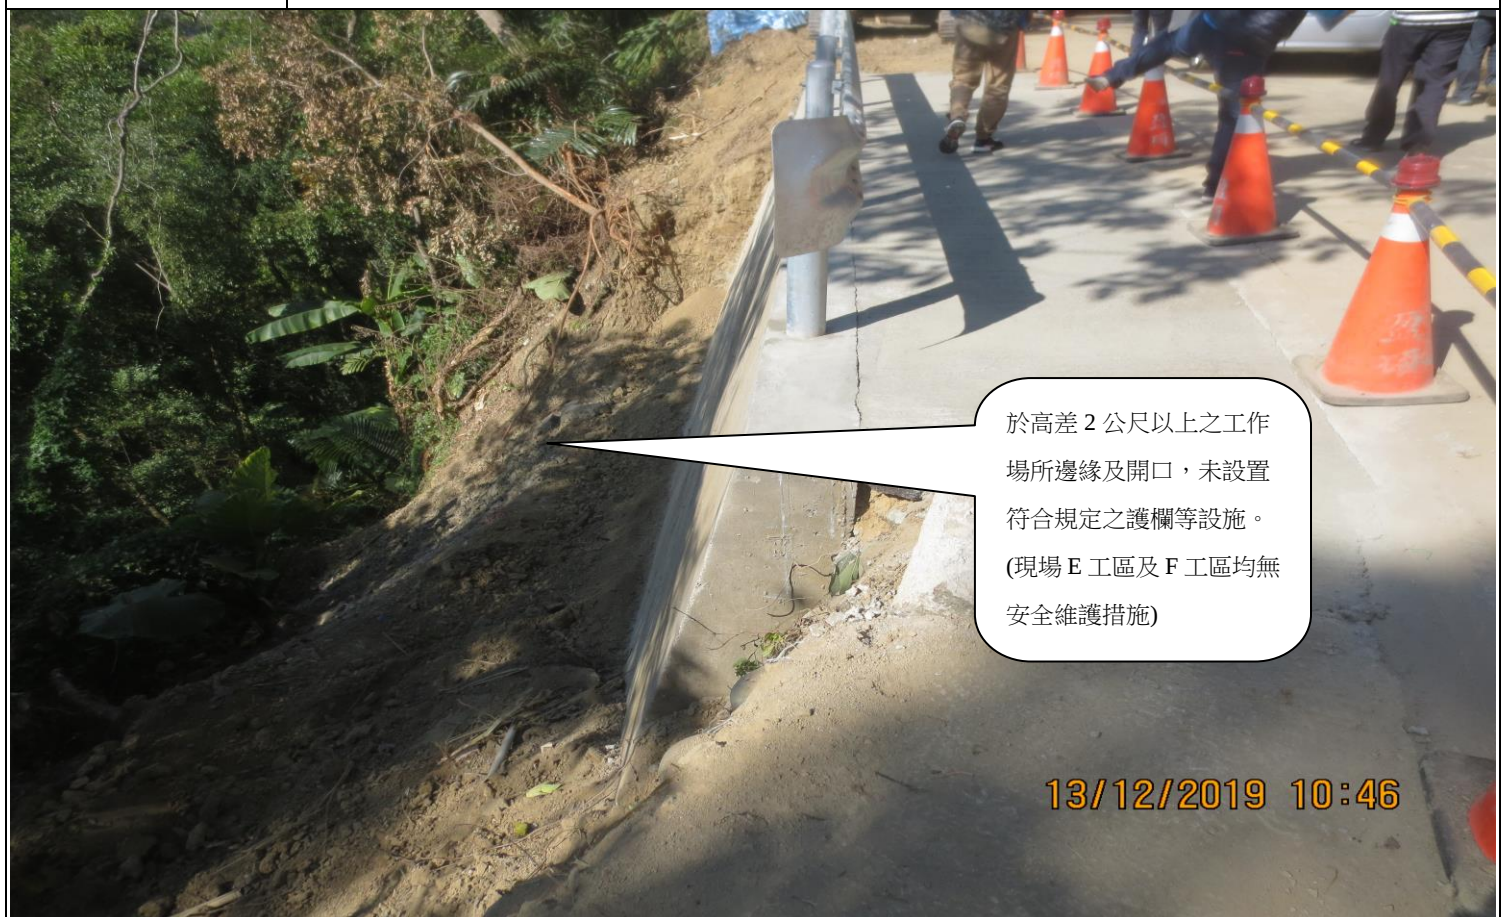
於高差 2 公尺以上之工作場所邊緣及開口，未設置符合規定之護欄等設施。(現場 E 工區及 F 工區均無安全維護措施)

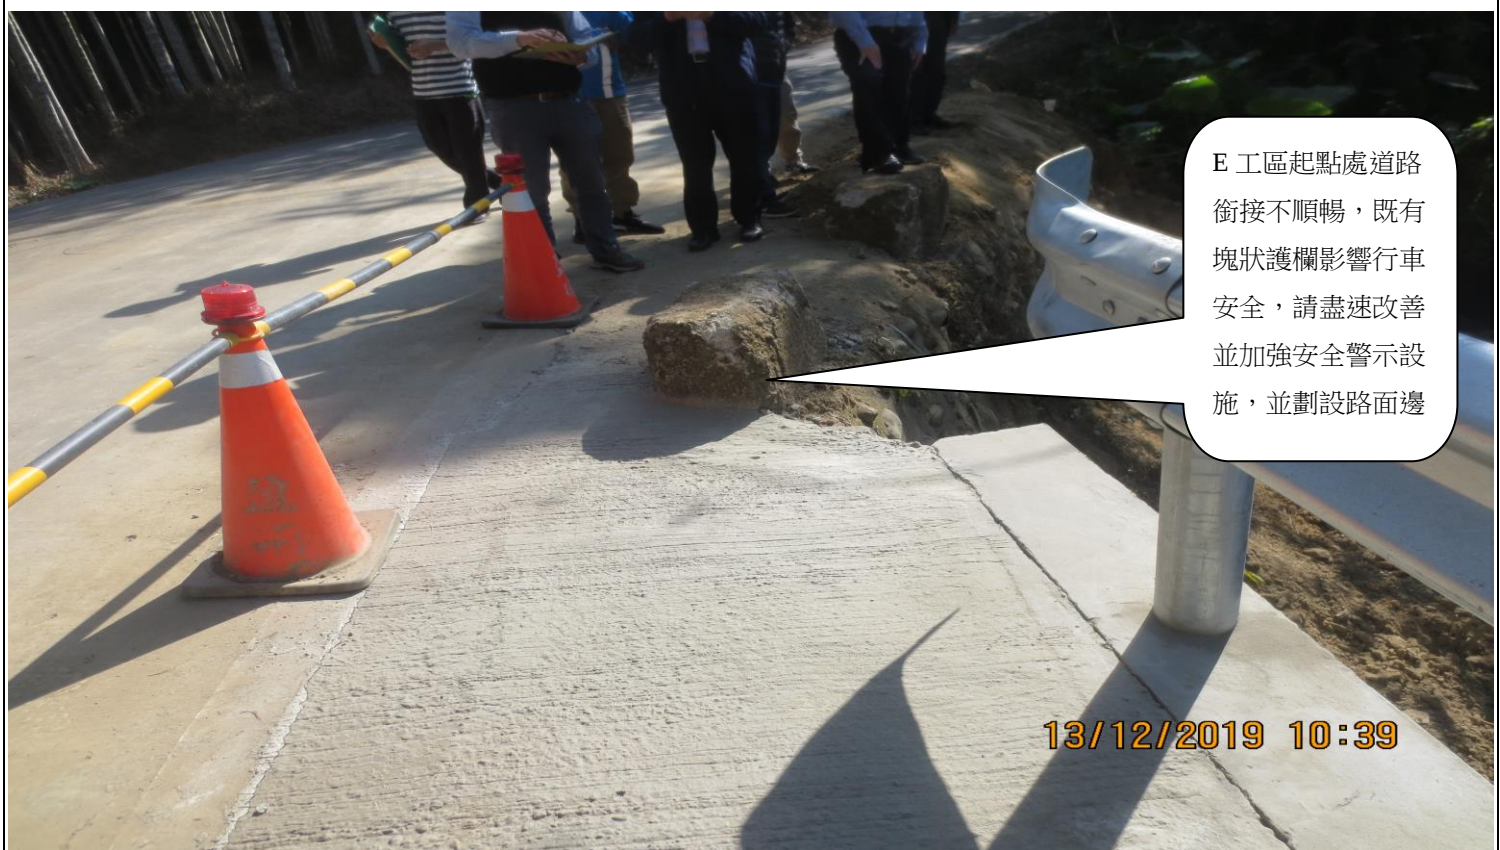
E 工區起點處道路銜接不順暢，既有塊狀護欄影響行車安全，請盡速改善並加強安全警示設施，並劃設路面邊線。

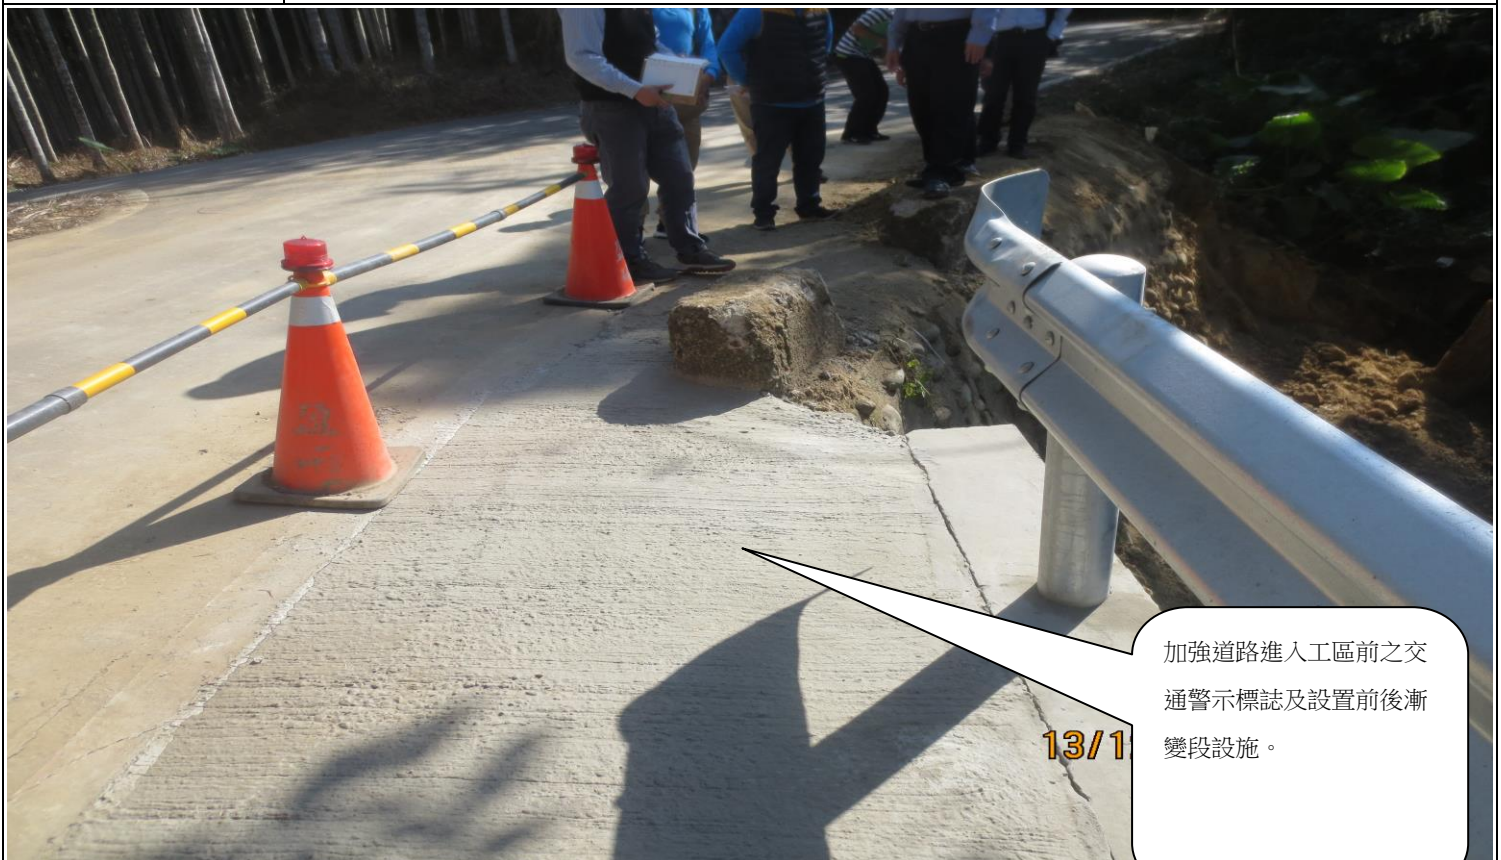
E 工區起終點交通警示設施不足，並加強道路進入工區前之交通警示標誌及設置前後漸變段設施。
