## 新竹縣政府工程查核代表照片表

拍攝日期：108.12.17

工程名稱：橫山鄉田寮村簡易自來水改善工程

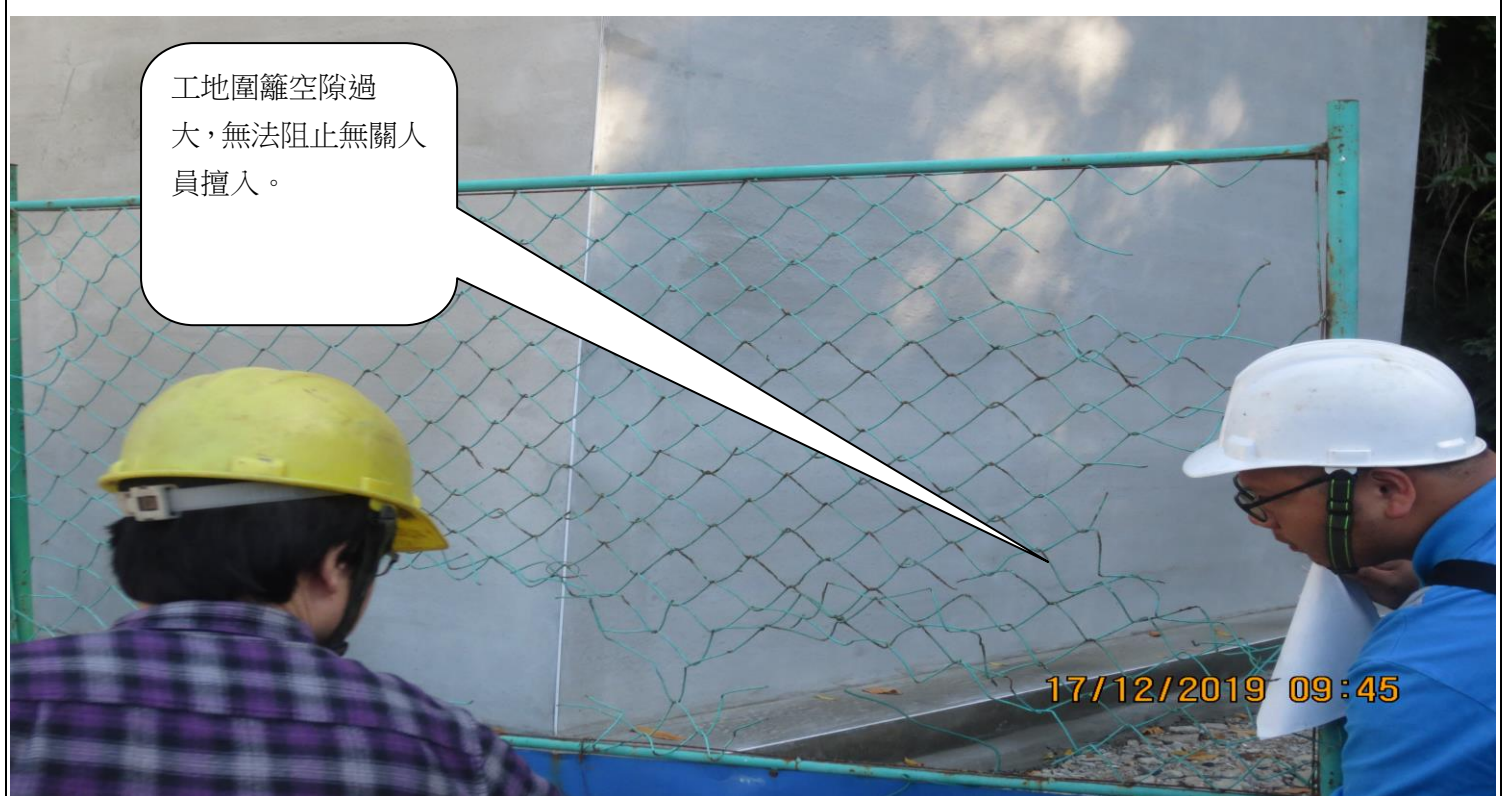
工地圍籬空隙過大，無法阻止無關人員擅入。

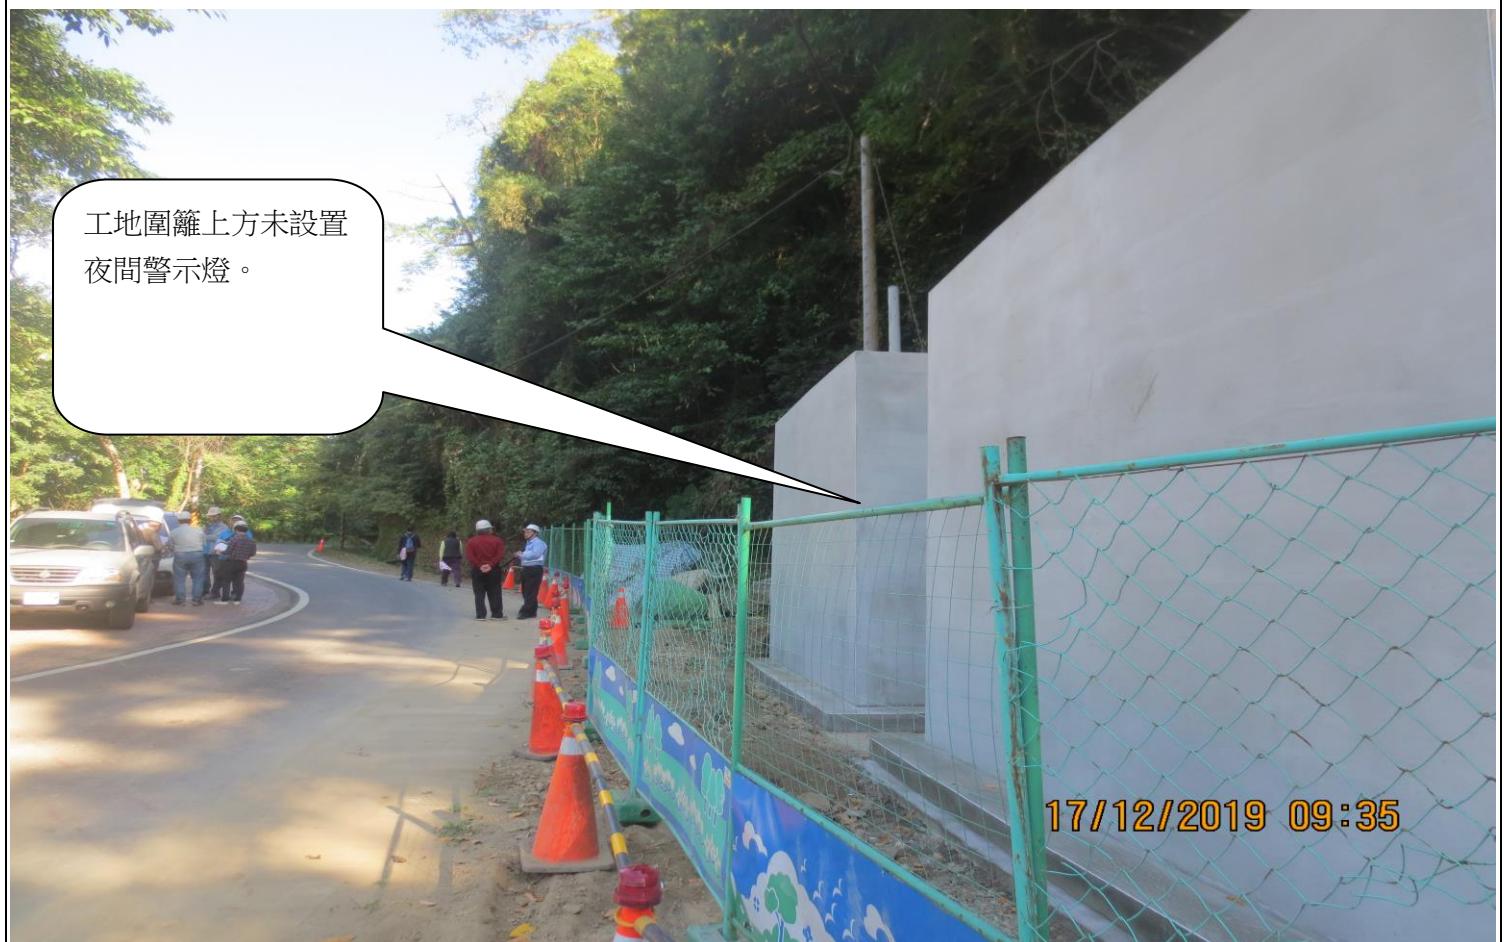
工地圍籬上方未設置夜間警示燈。

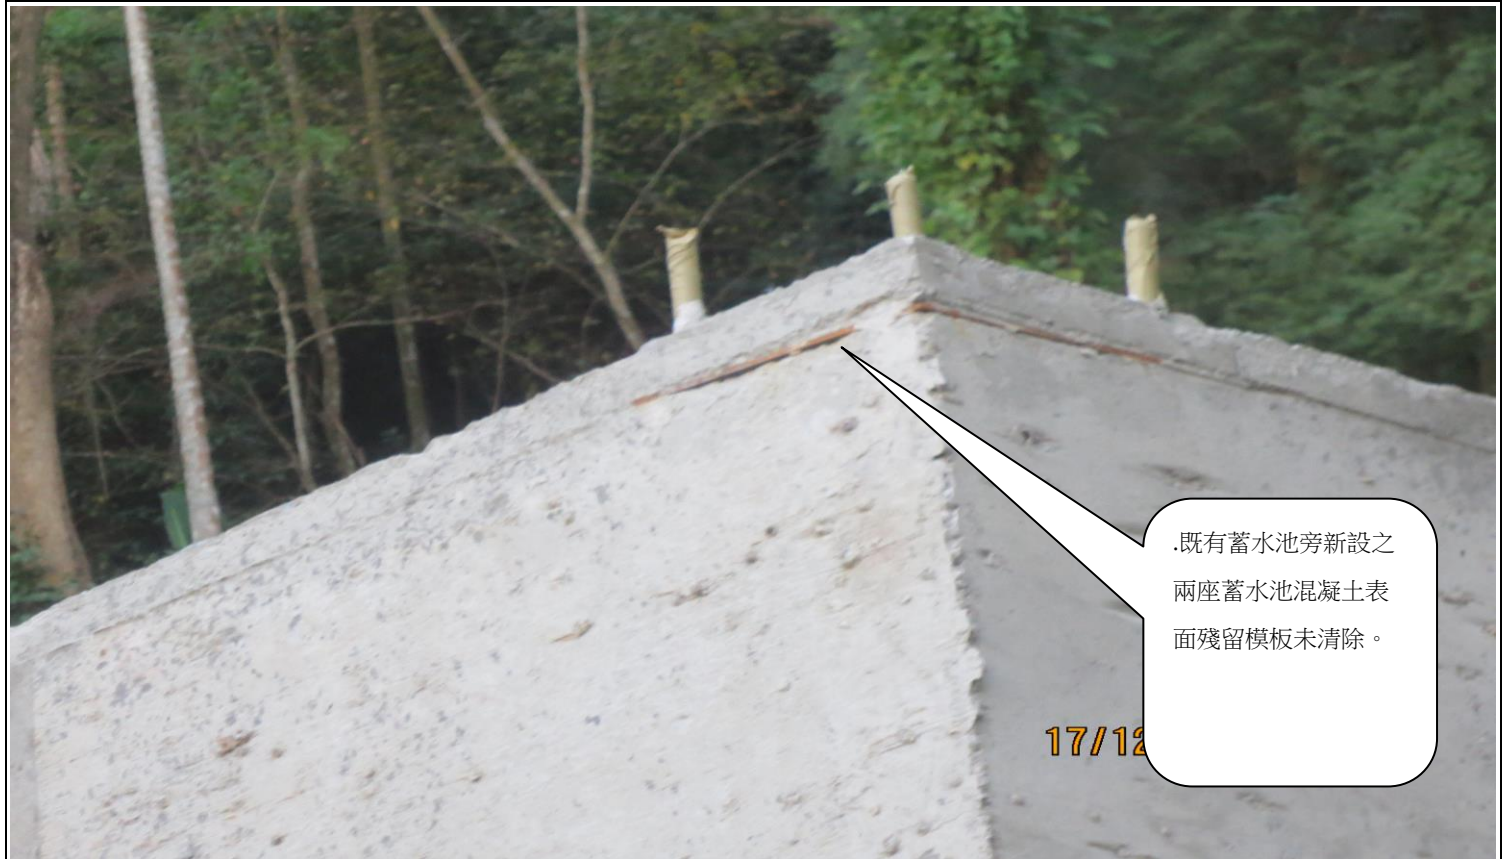
既有蓄水池旁新設之兩座蓄水池混凝土表面殘留模板未清除。

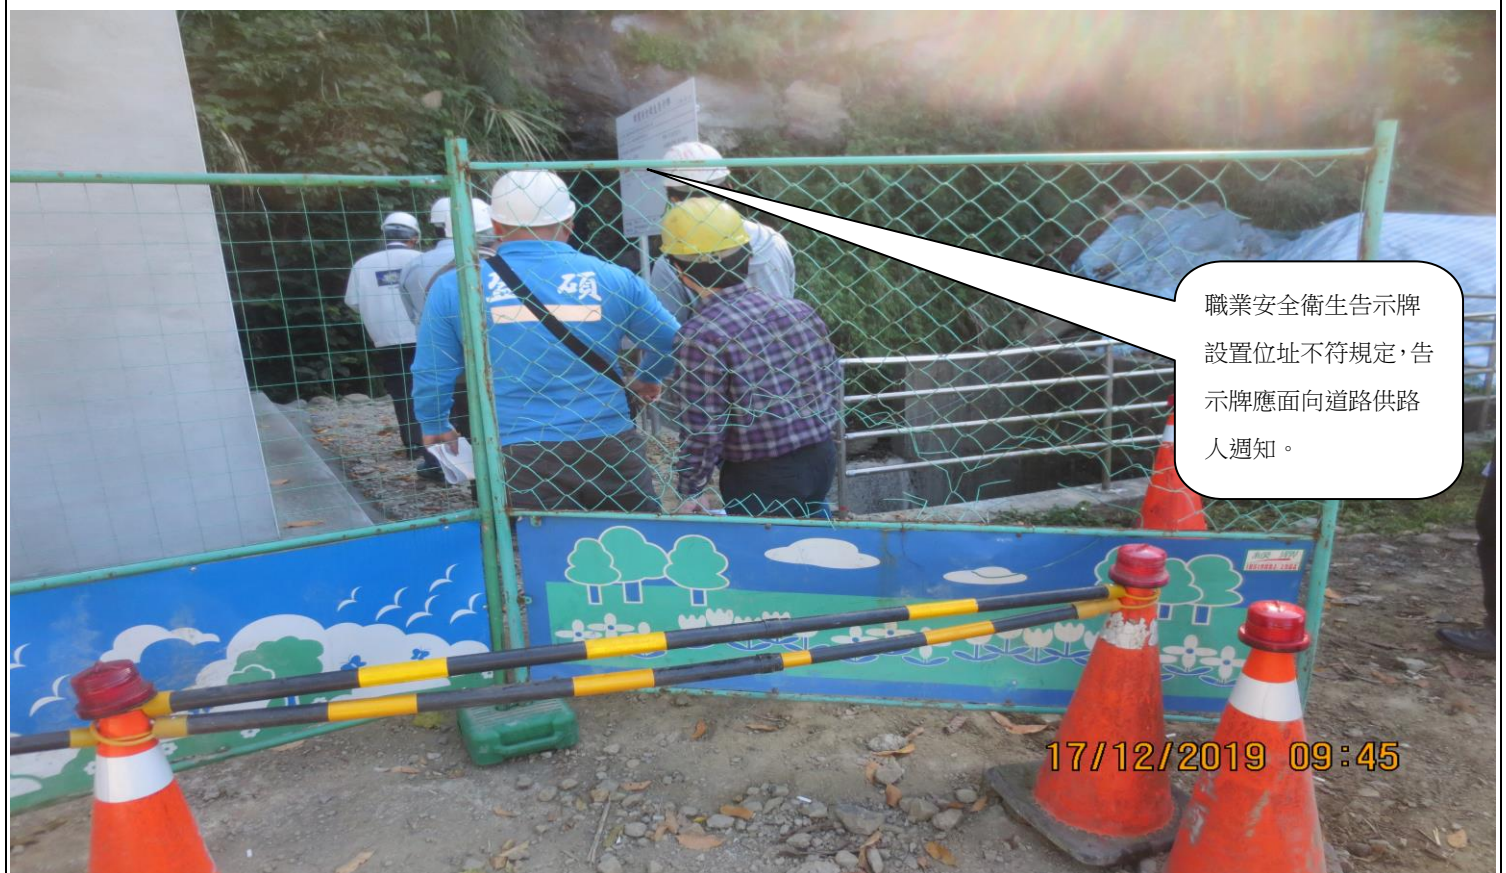
職業安全衛生告示牌設置位址不符規定，告示牌應面向道路供路人週知。

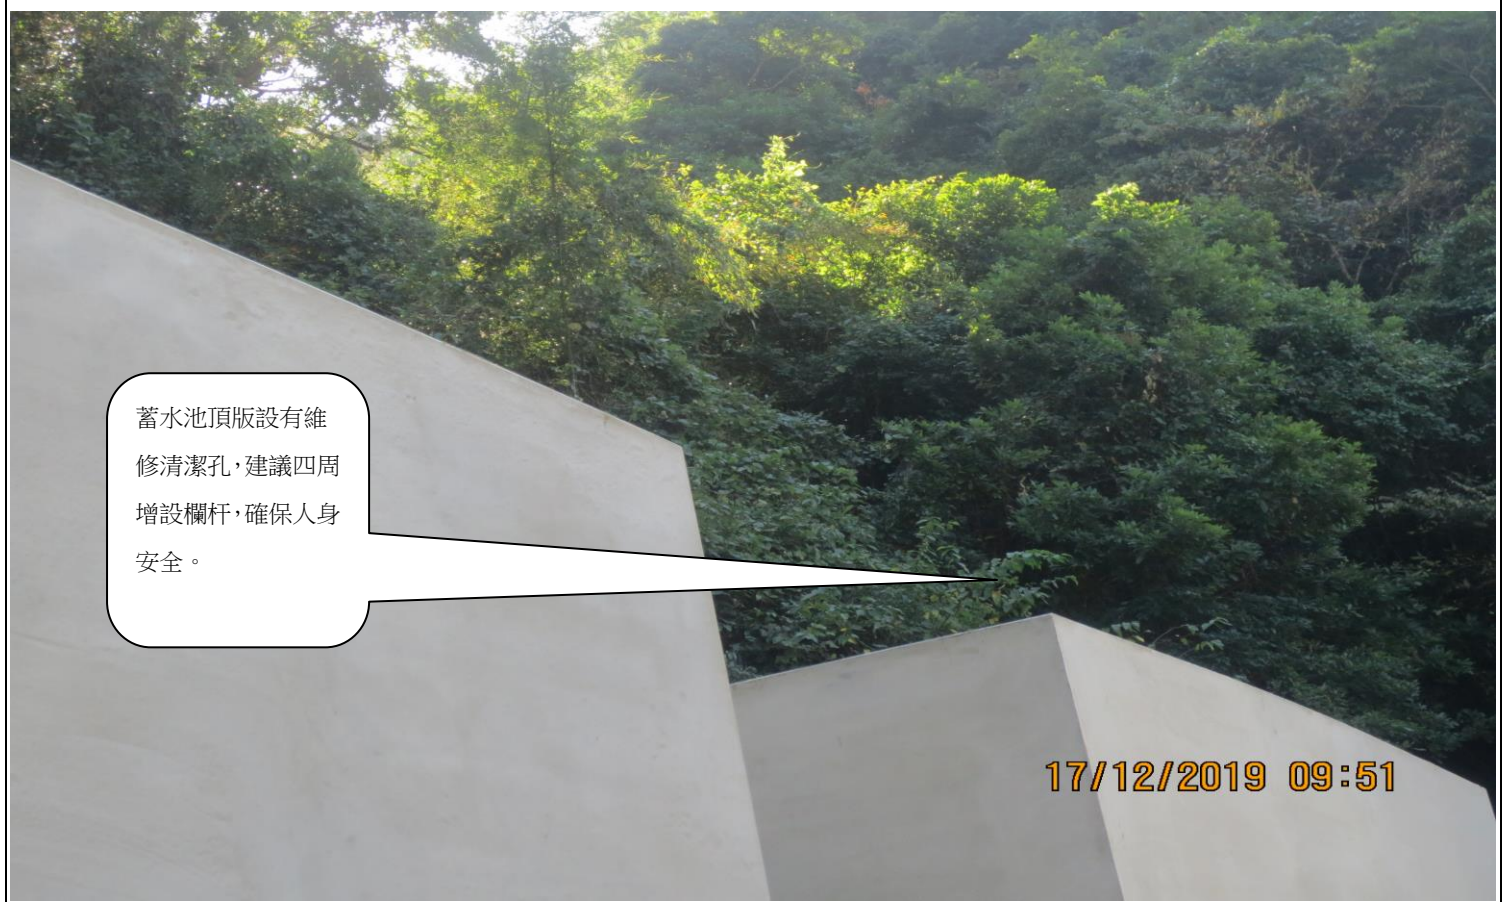
蓄水池頂版設有維修清潔孔，建議四周增設欄杆，確保人身安全。

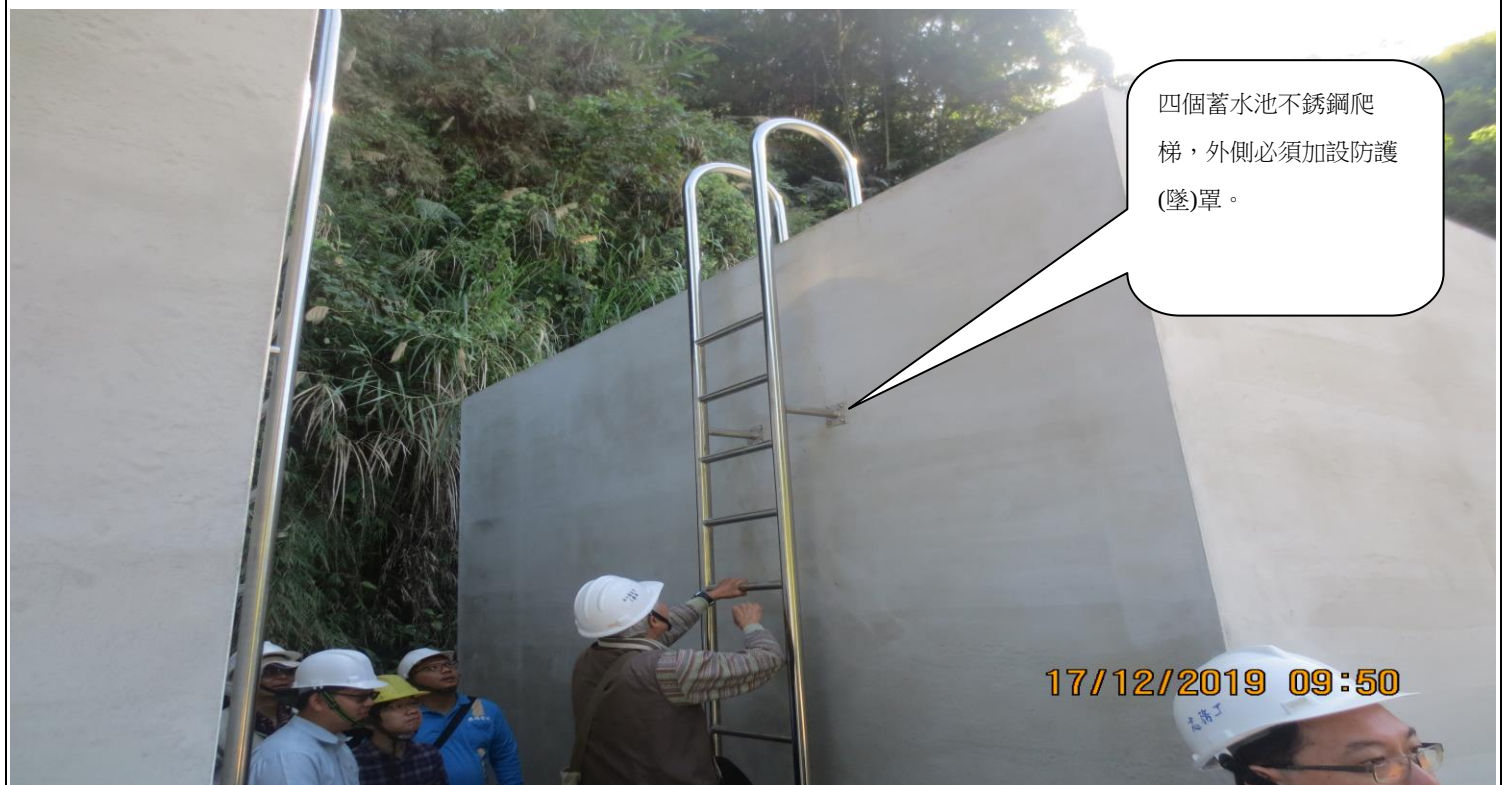
四個蓄水池不銹鋼爬梯，外側必須加設防護(墜)罩。
