## 新竹縣政府工程查核代表照片表

拍攝日期：109.02.20

工程名稱：新竹縣竹北六張犁東興圳整體景觀再造計畫第一期工程案

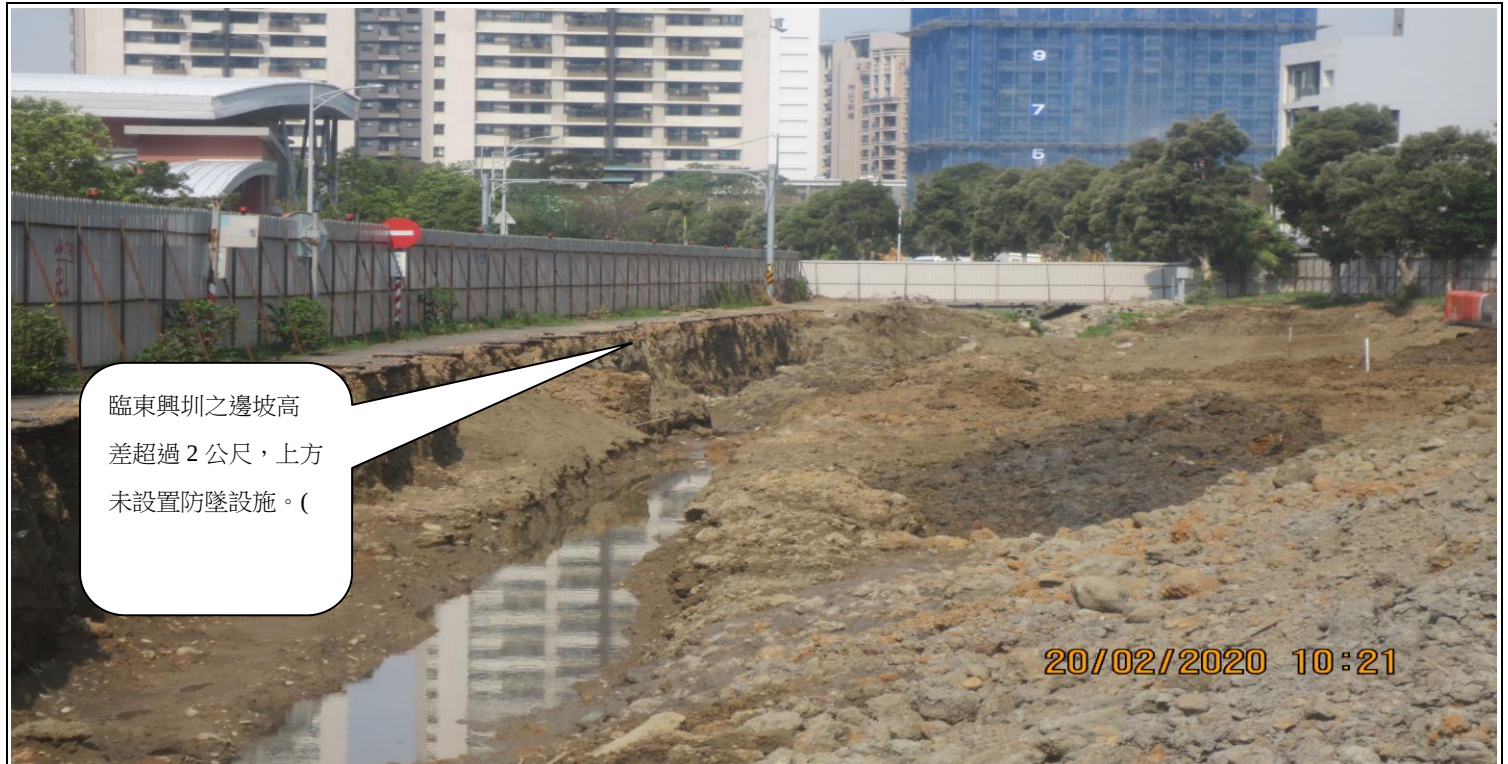
臨東興圳之邊坡高差超過 2 公尺，上方未設置防墜設施。

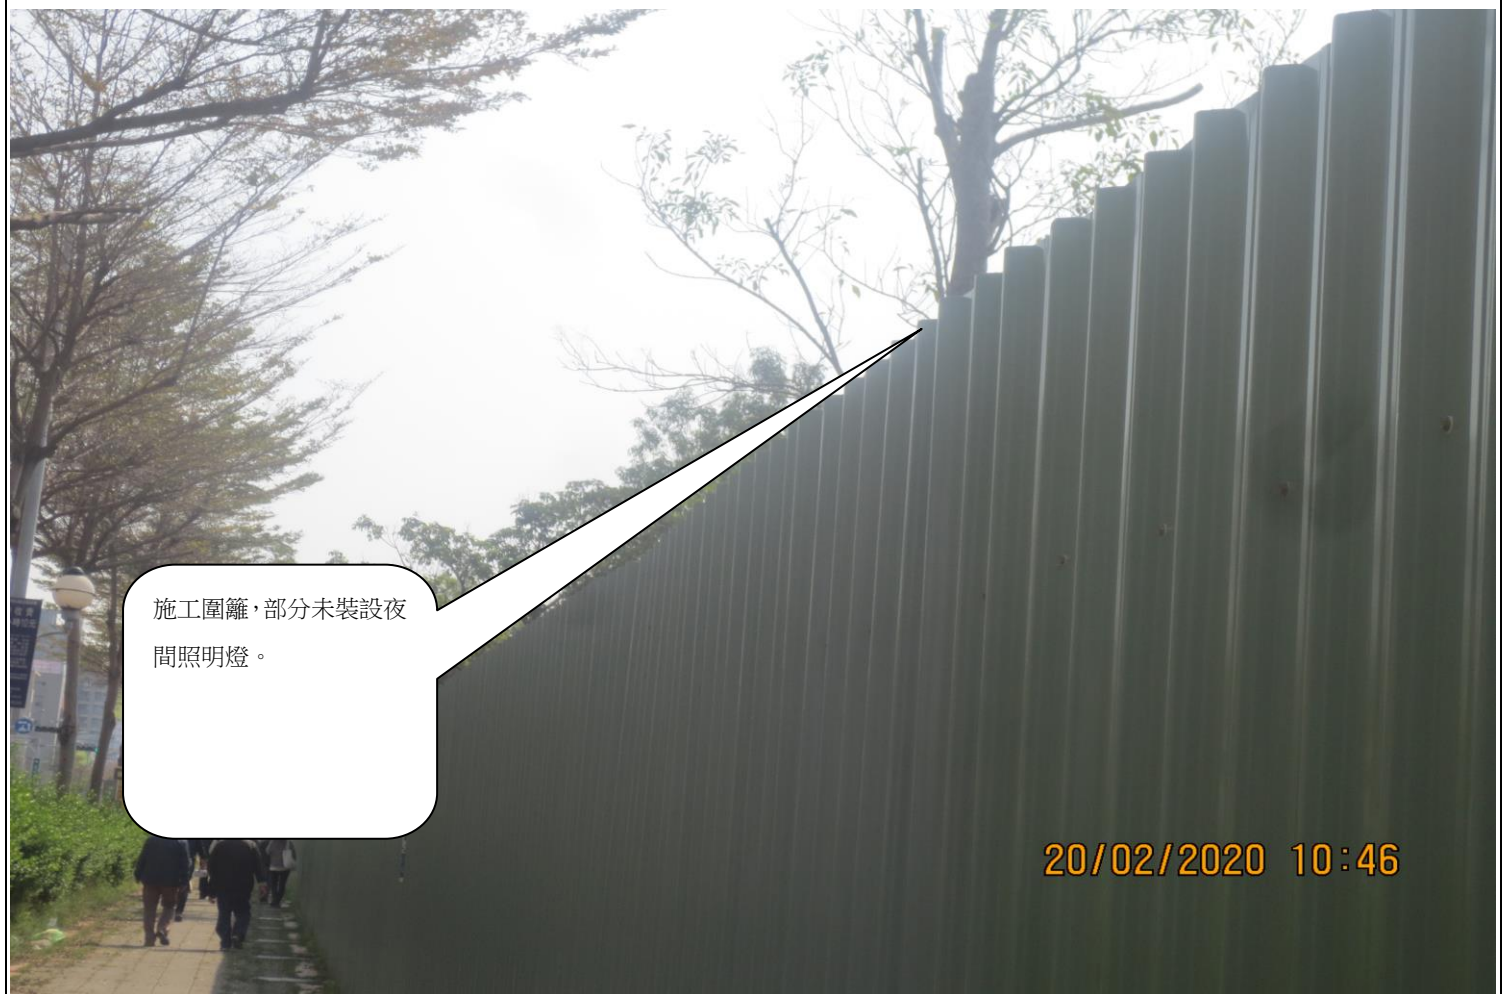
施工圍籬，部分未裝設夜間照明燈。

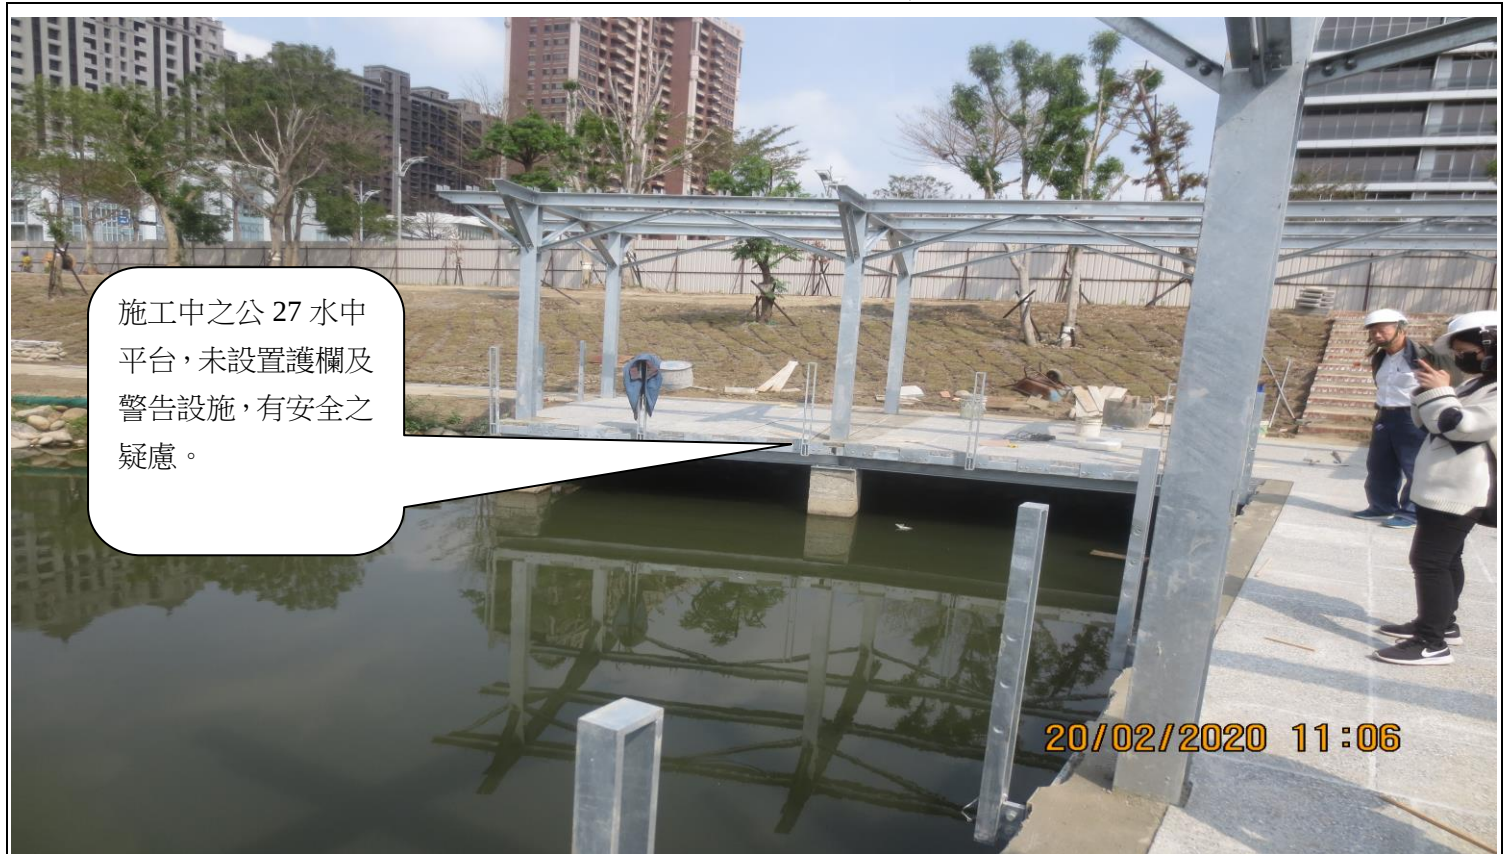
施工中之公 27 水中平台，未設置護欄及警告設施，有安全之疑慮。

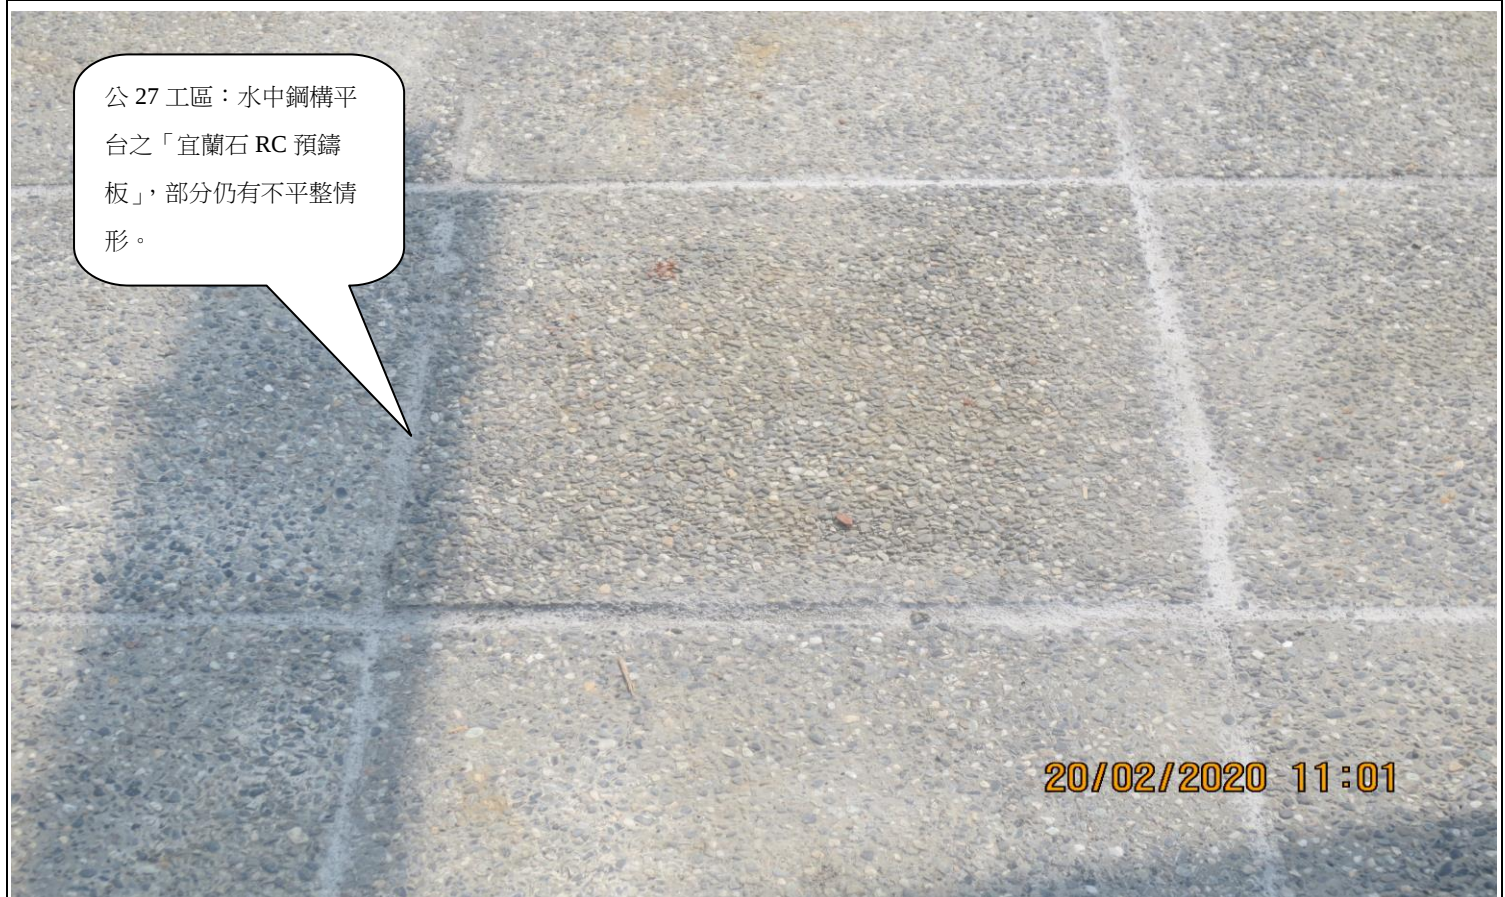
公 27 工區：水中鋼構平台之「宜蘭石 RC 預鑄板」，部分仍有不平整情形。

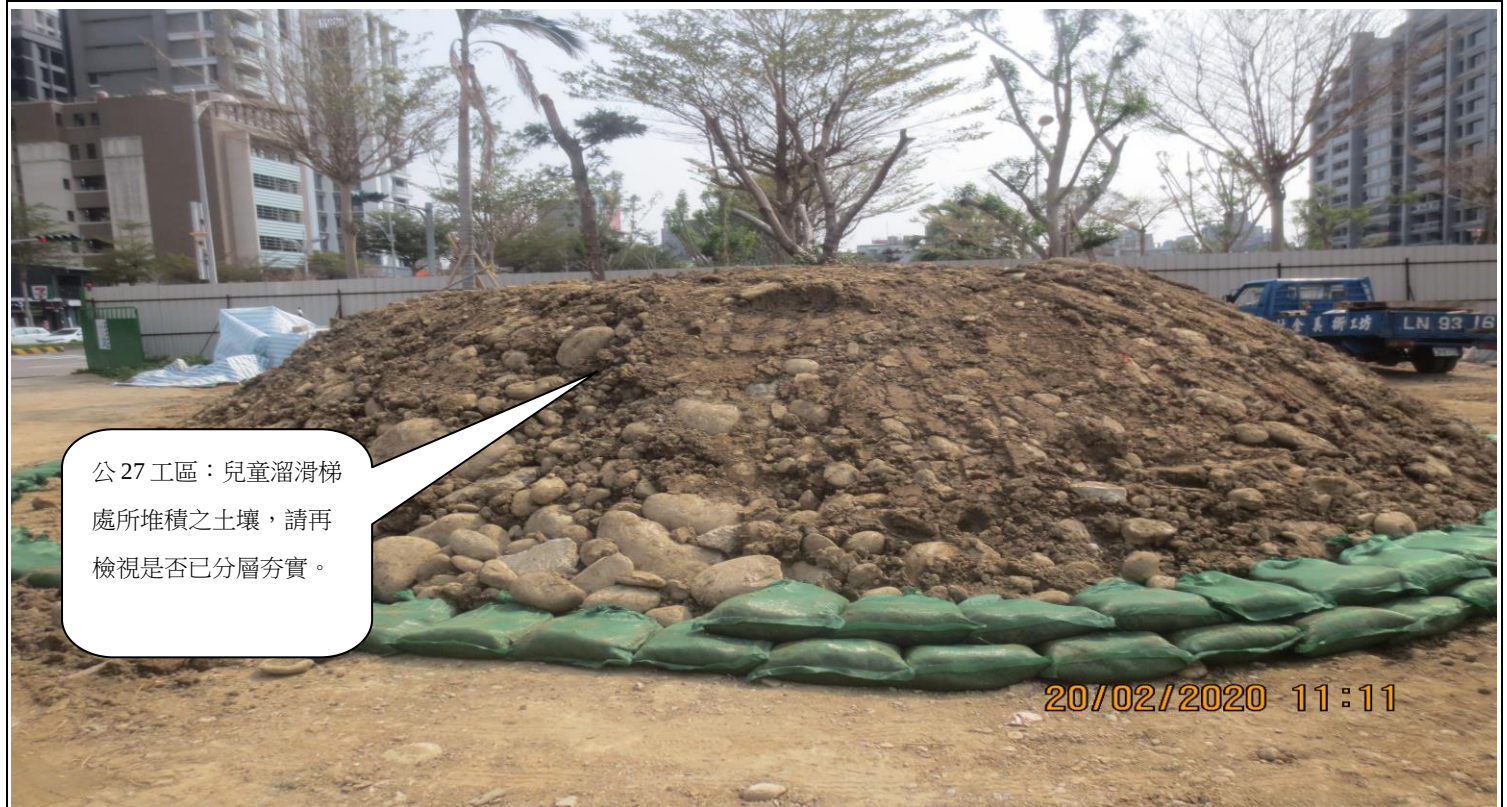
公 27 工區：兒童溜滑梯處所堆積之土壤，請再檢視是否已分層夯實。

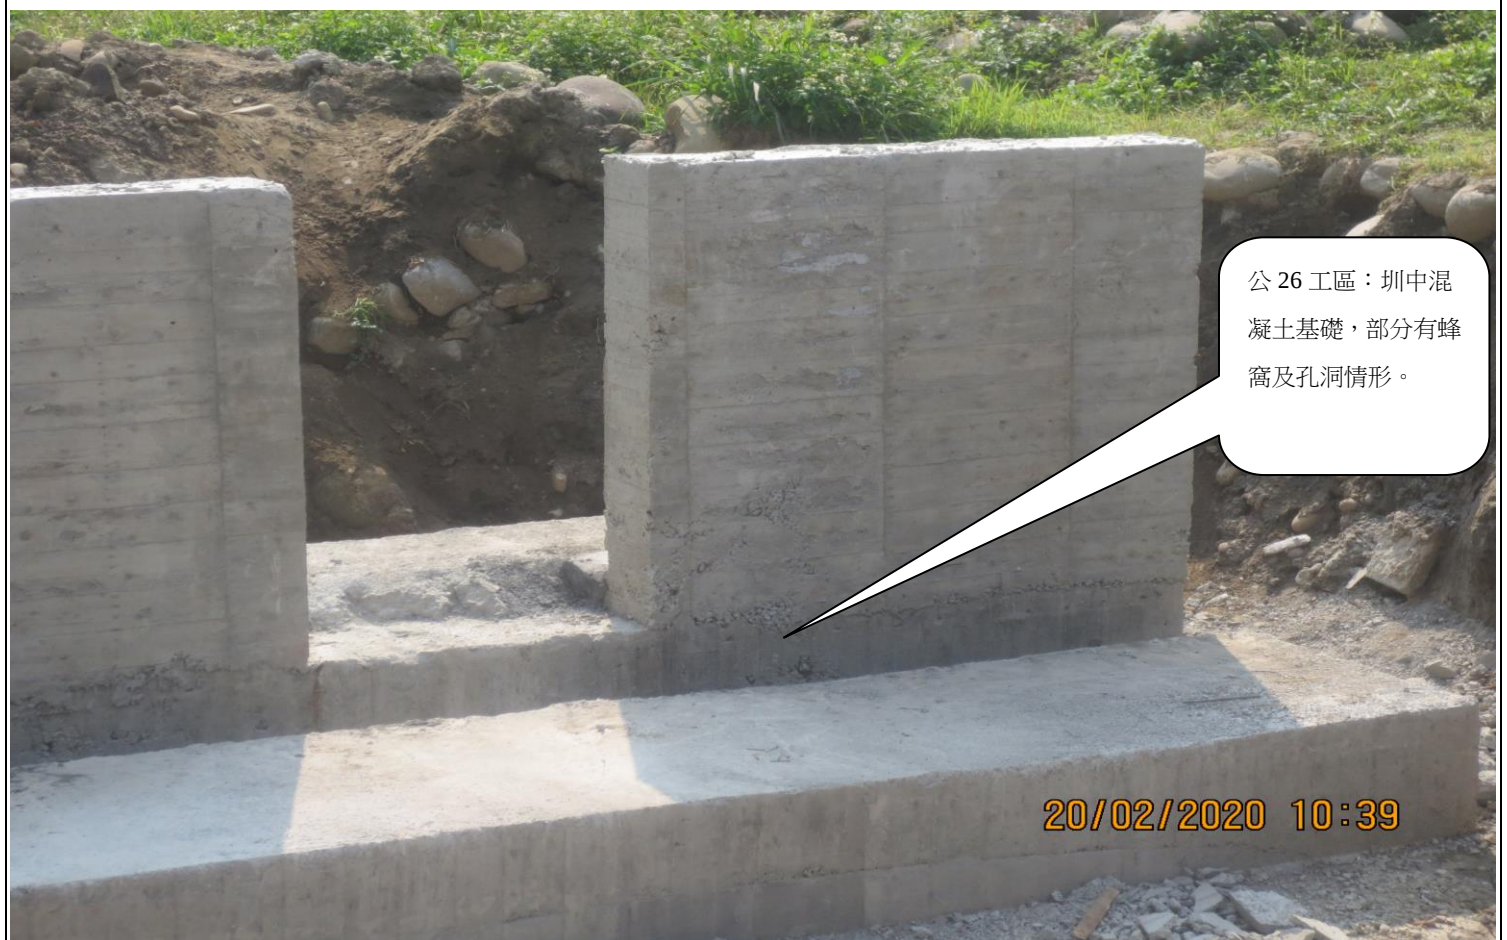
公 26 工區：圳中混凝土基礎，部分有蜂窩及孔洞情形。

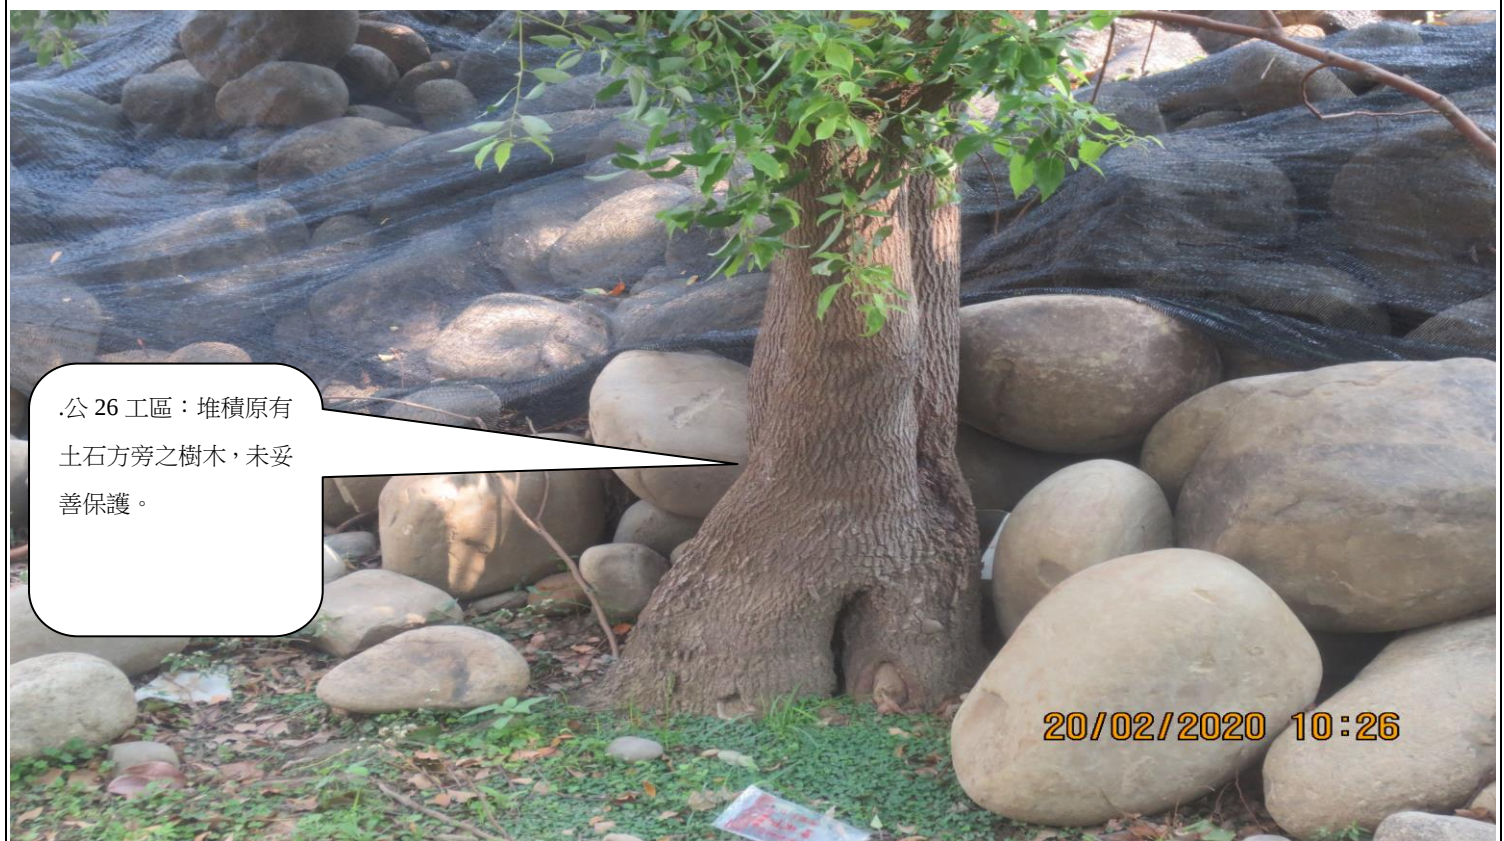
公 26 工區：堆積原有土石方旁之樹木，未妥善保護。

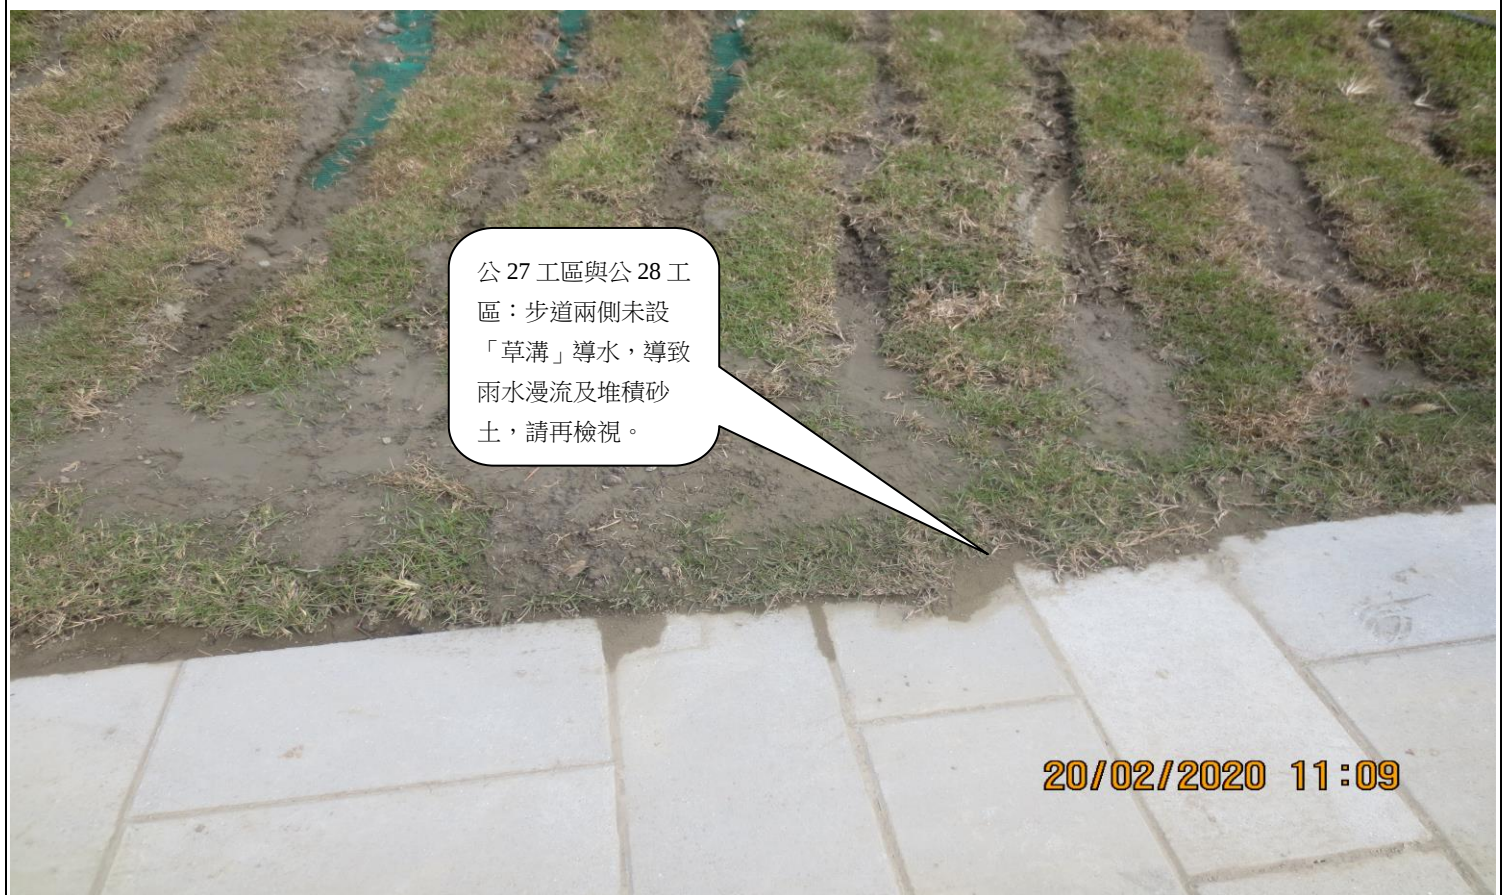
公 27 工區與公 28 工區：步道兩側未設「草溝」導水，導致雨水漫流及堆積砂土，請再檢視。

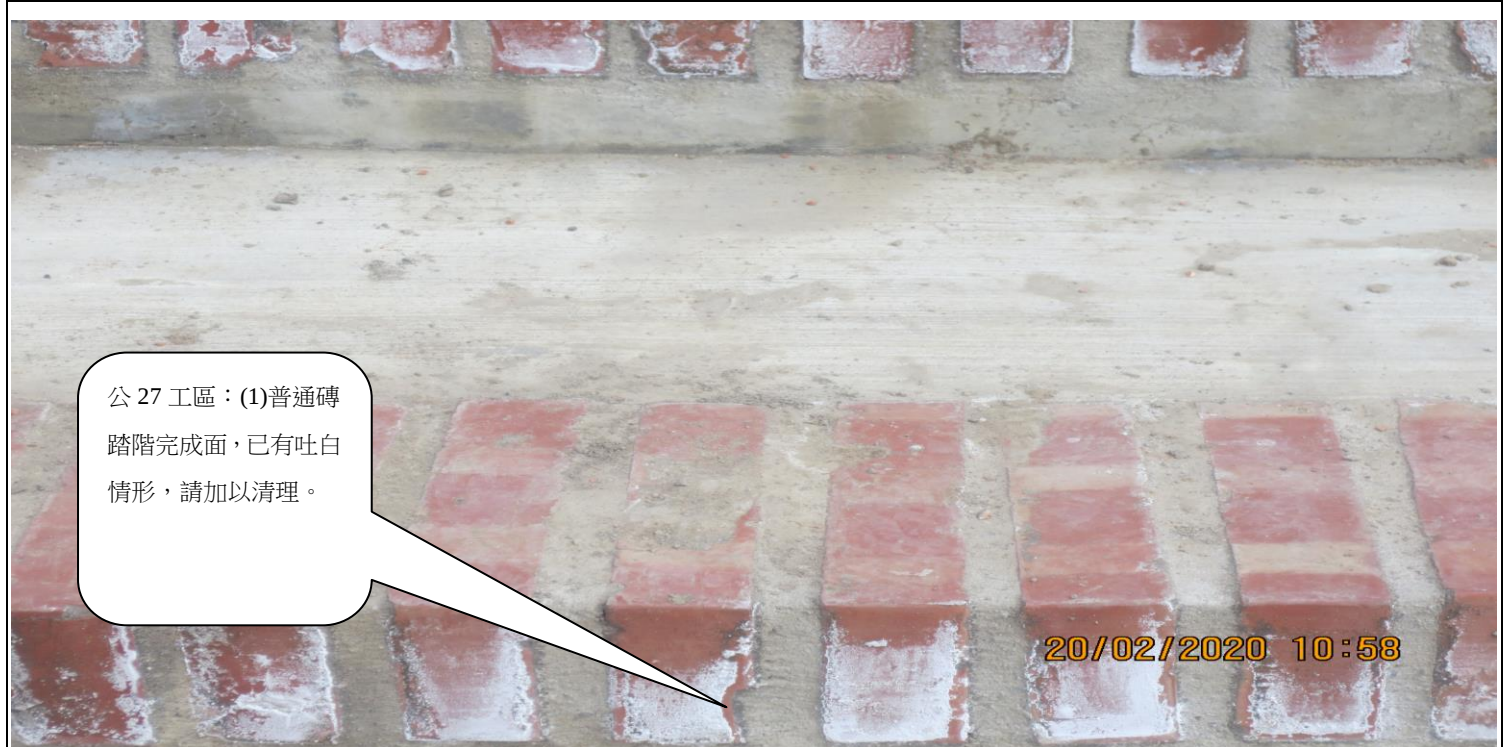
公 27 工區：(1)普通磚踏階完成面，已有吐白情形，請加以清理。

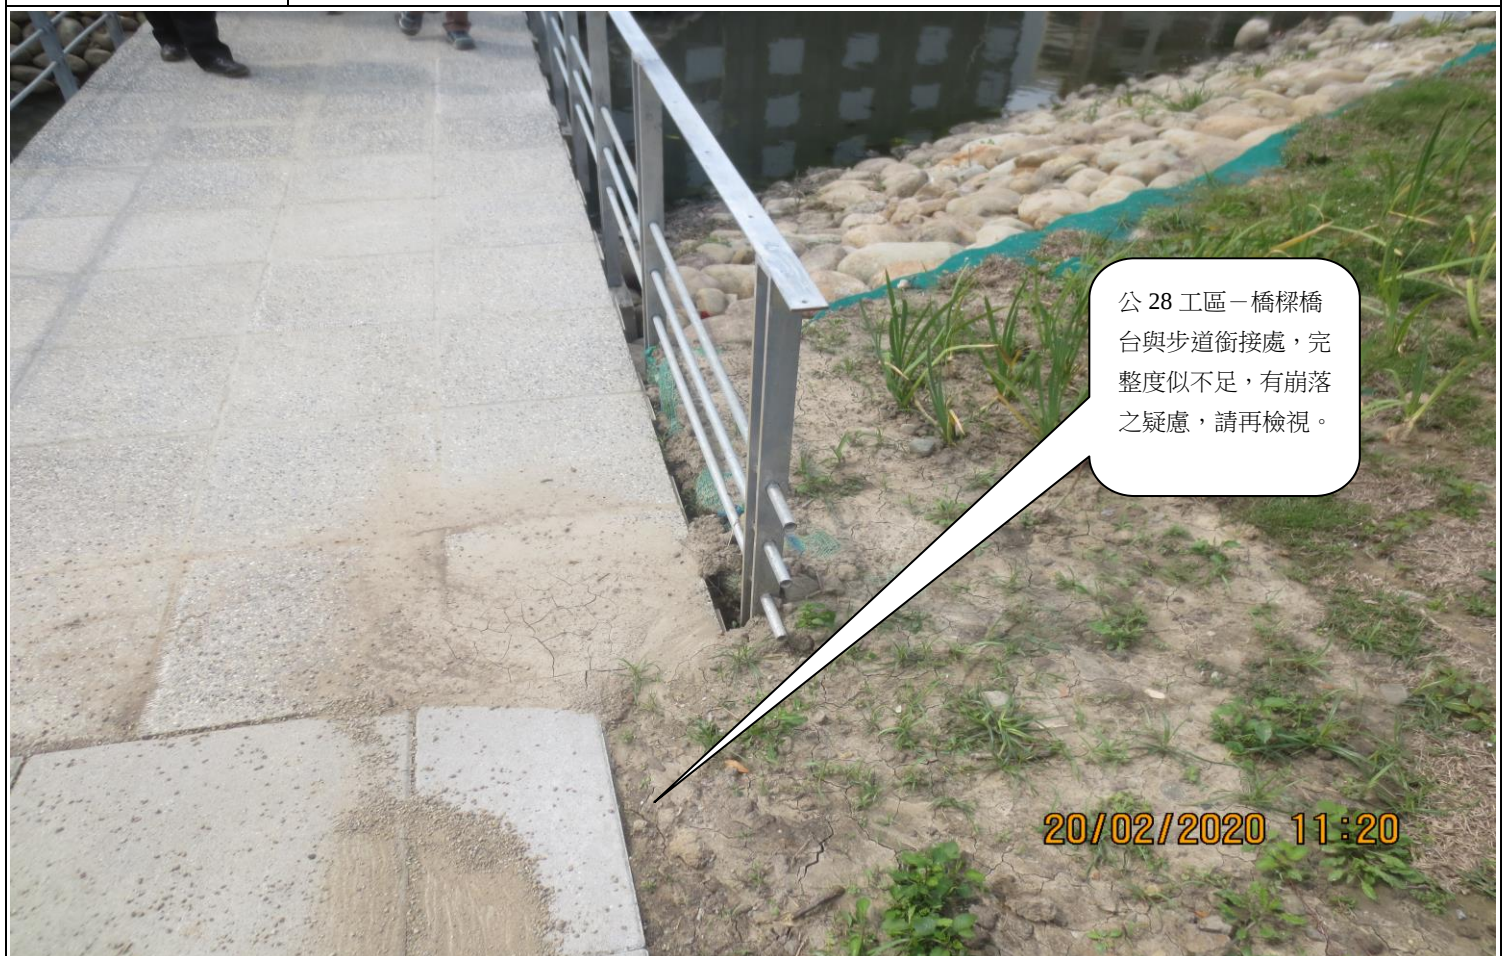
公 28 工區—橋樑橋台與步道銜接處，完整度似不足，有崩落之疑慮，請再檢視。

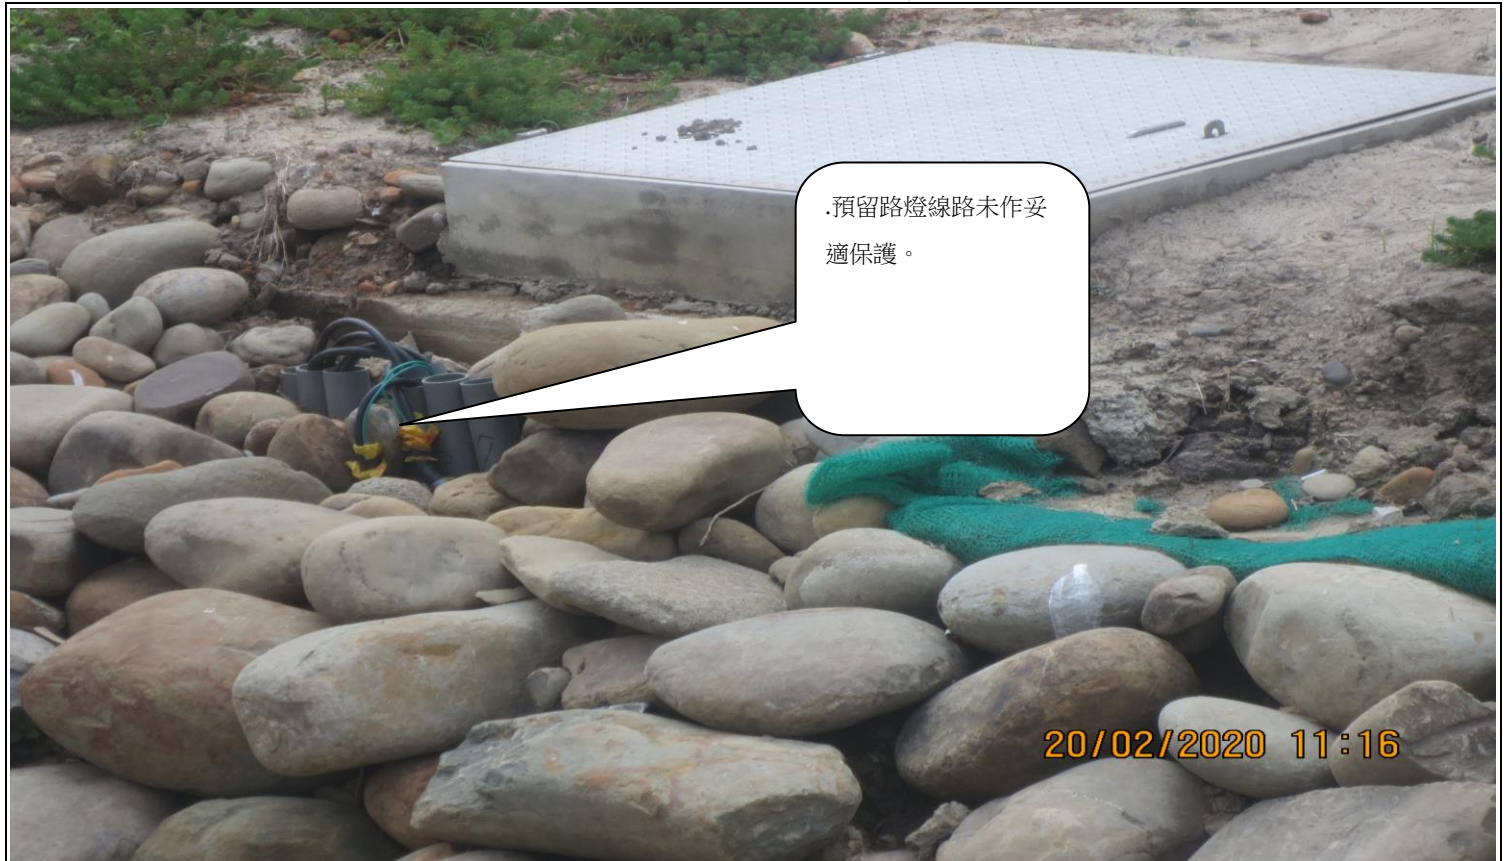
. 預留路燈線路未作妥適保護。

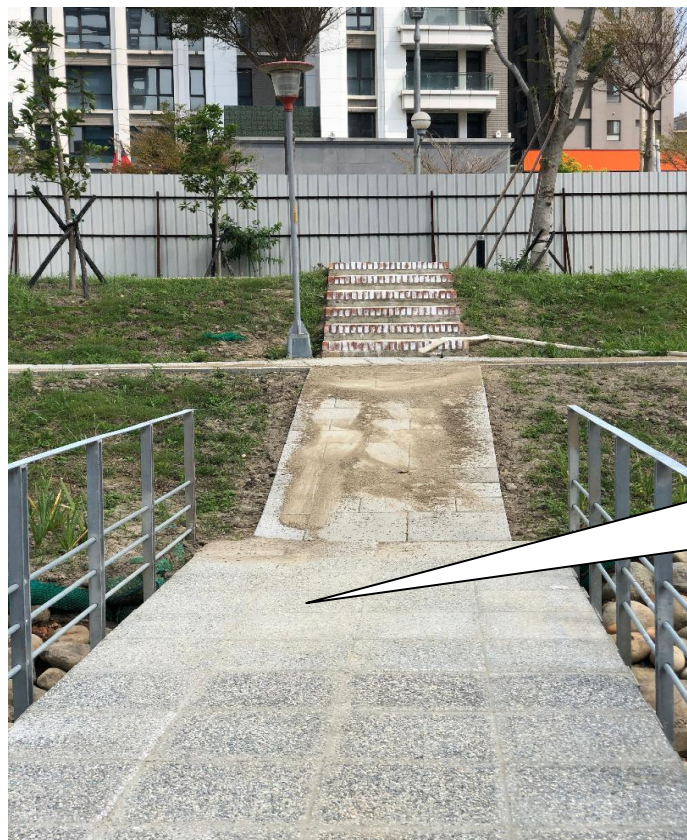
預鑄混凝土板斜坡四週無適當收邊，坡度過陡，不利行走。
