新竹縣政府工程查核代表照片表

拍攝日期：109.02.19

工程名稱：107 年度新竹縣合興森林愛情園區營造計畫

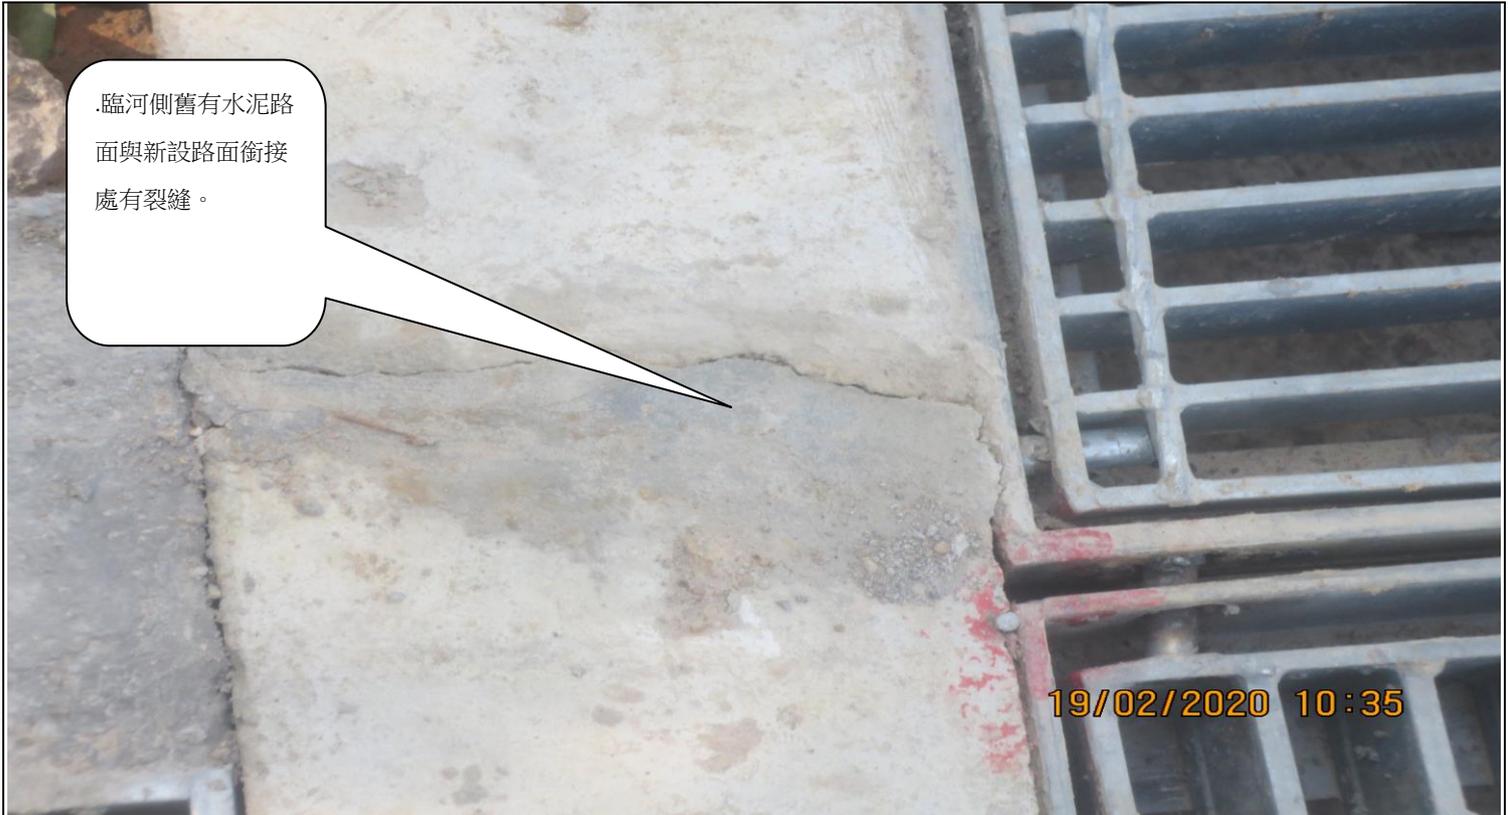
臨河側舊有水泥路面與新設路面銜接處有裂縫。

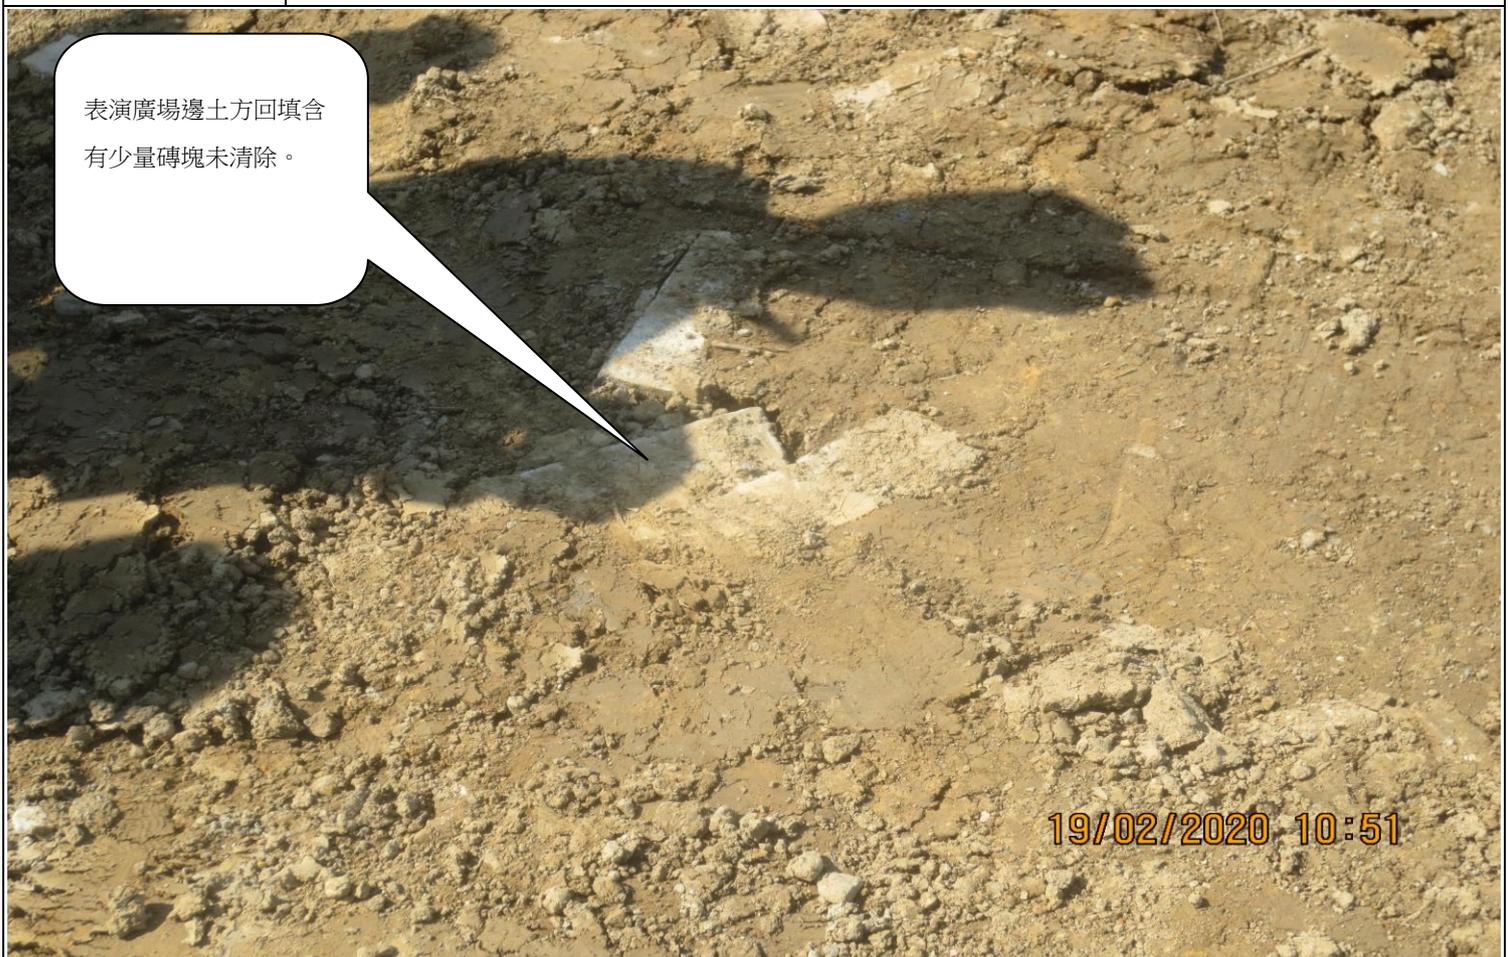
表演廣場邊土方回填含有少量磚塊未清除。

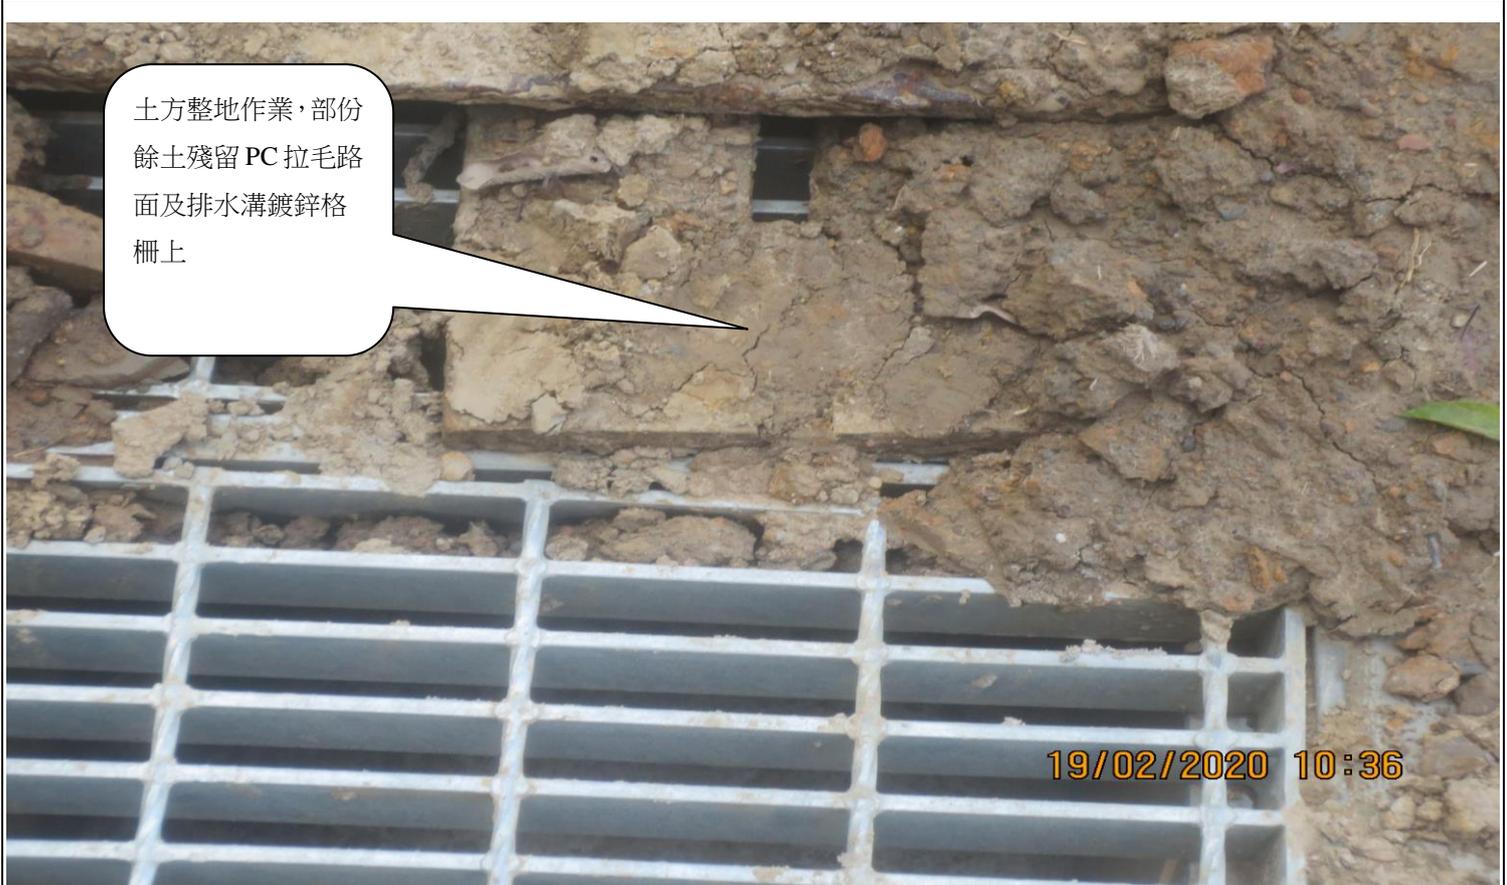
土方整地作業，部份
餘土殘留 PC 拉毛路
面及排水溝鍍鋅格
柵上

土方整地作業，部份餘土殘留 PC 拉毛路面及排水溝鍍鋅格柵上

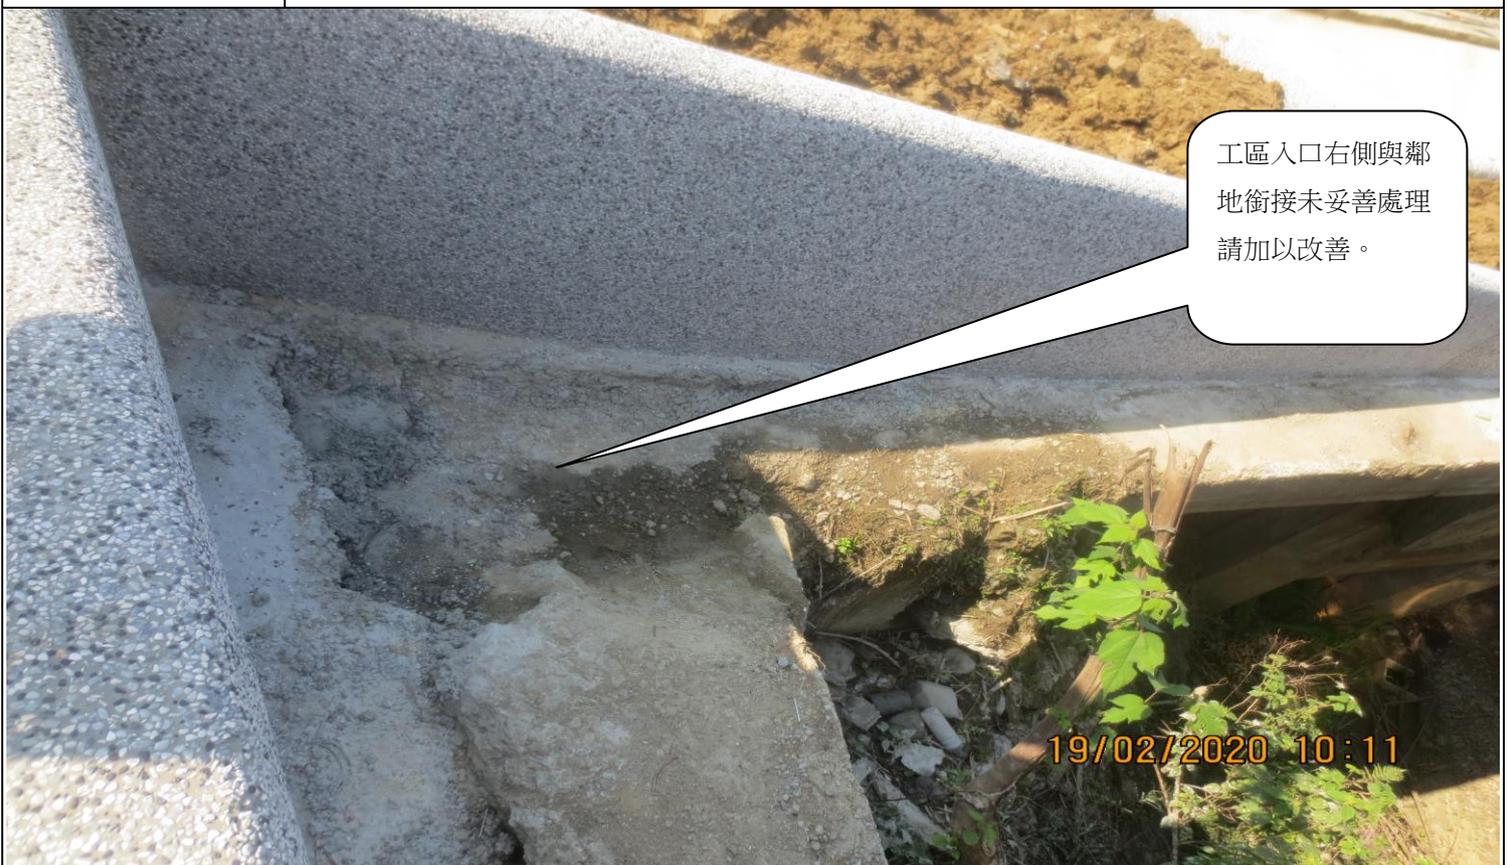
工區入口右側與鄰
地銜接未妥善處理
請加以改善。

工區入口右側與鄰地銜接未妥善處理請加以改善。

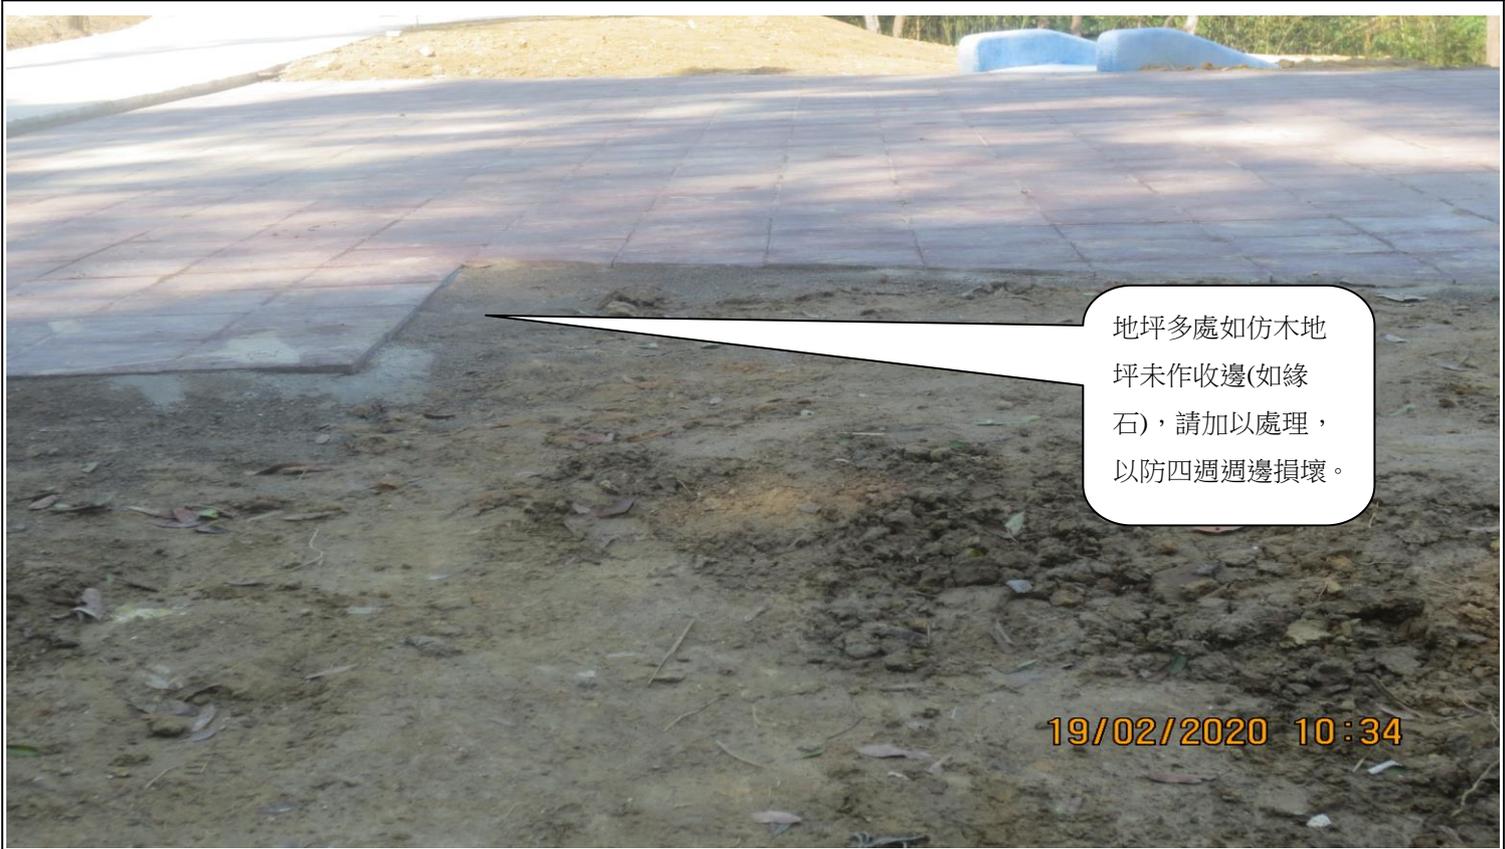
地坪多處如仿木地
坪未作收邊(如緣
石)，請加以處理，
以防四週週邊損壞。

地坪多處如仿木地坪未作收邊(如緣石)，請加以處理，以防四週週邊損壞。

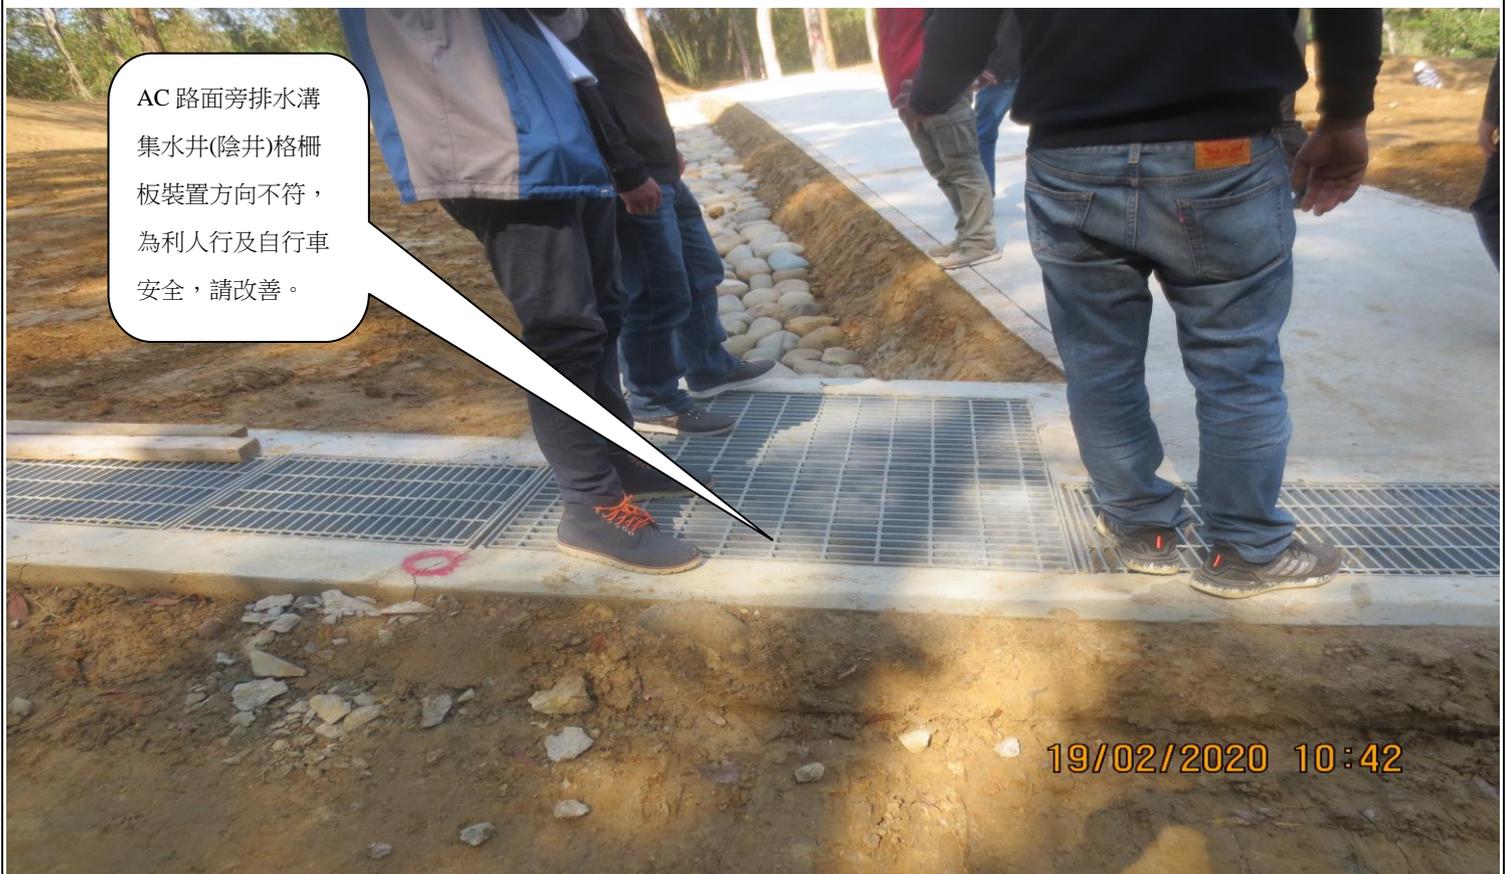
AC 路面旁排水溝
集水井(陰井)格柵
板裝置方向不符，
為利人行及自行車
安全，請改善。

AC 路面旁排水溝集水井(陰井)格柵板裝置方向不符，為利人行及自行車安全，請改善。

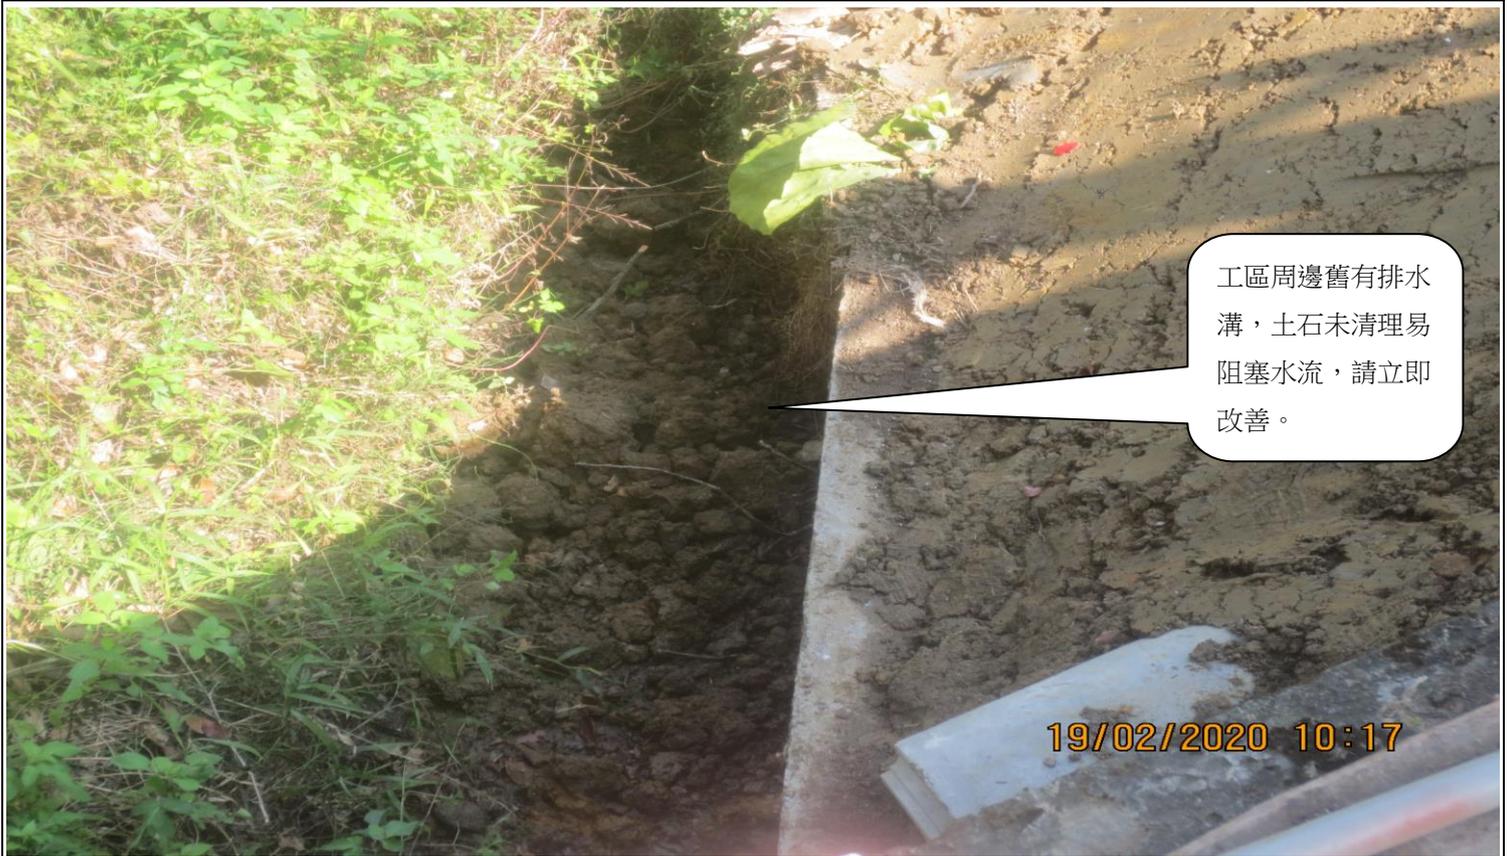
工區周邊舊有排水溝，土石未清理易阻塞水流，請立即改善。

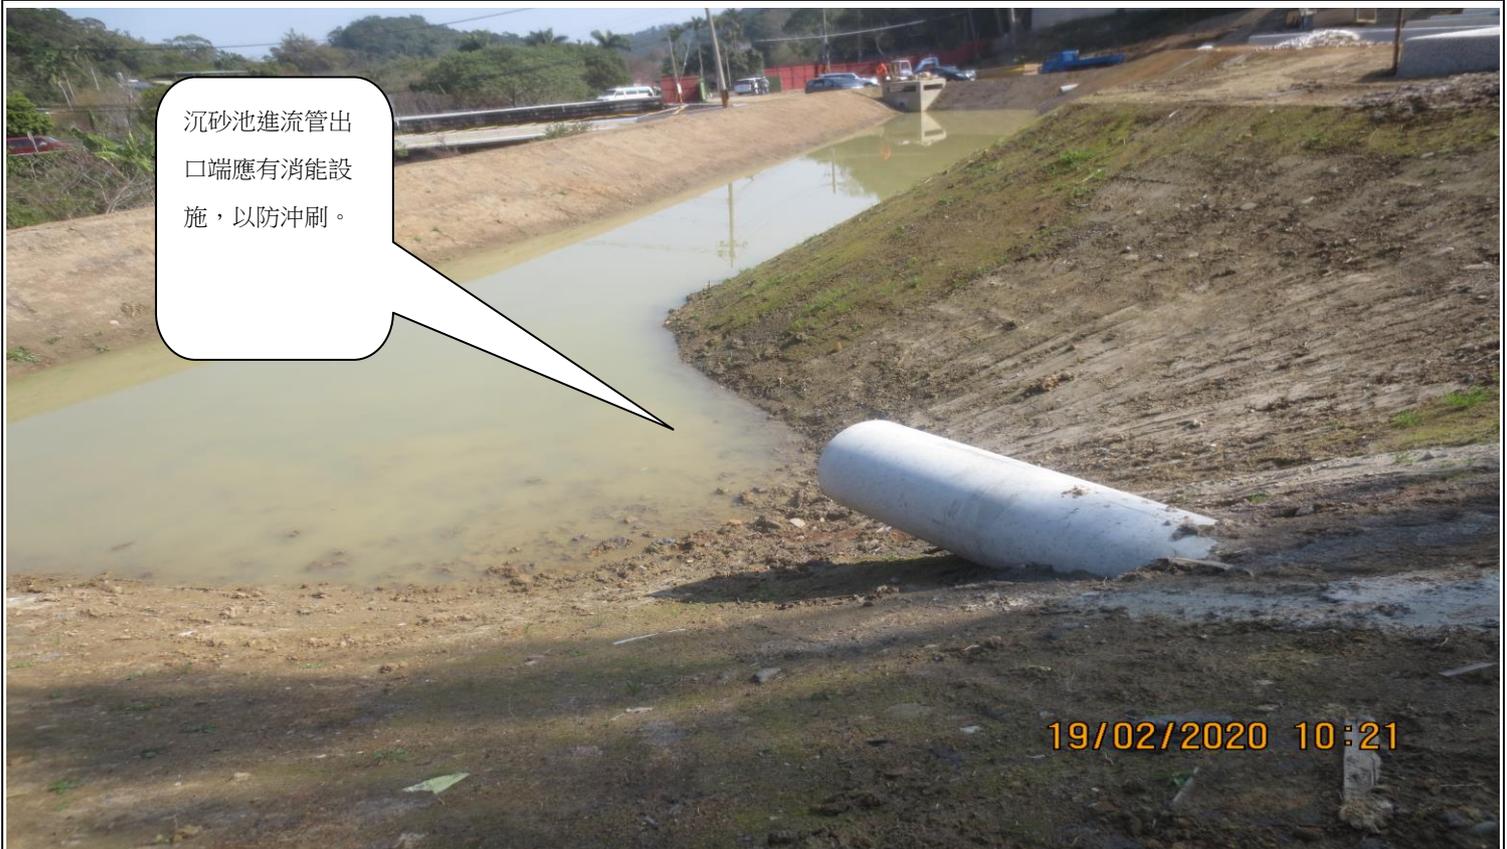
沉砂池進流管出口端應有消能設施，以防沖刷。

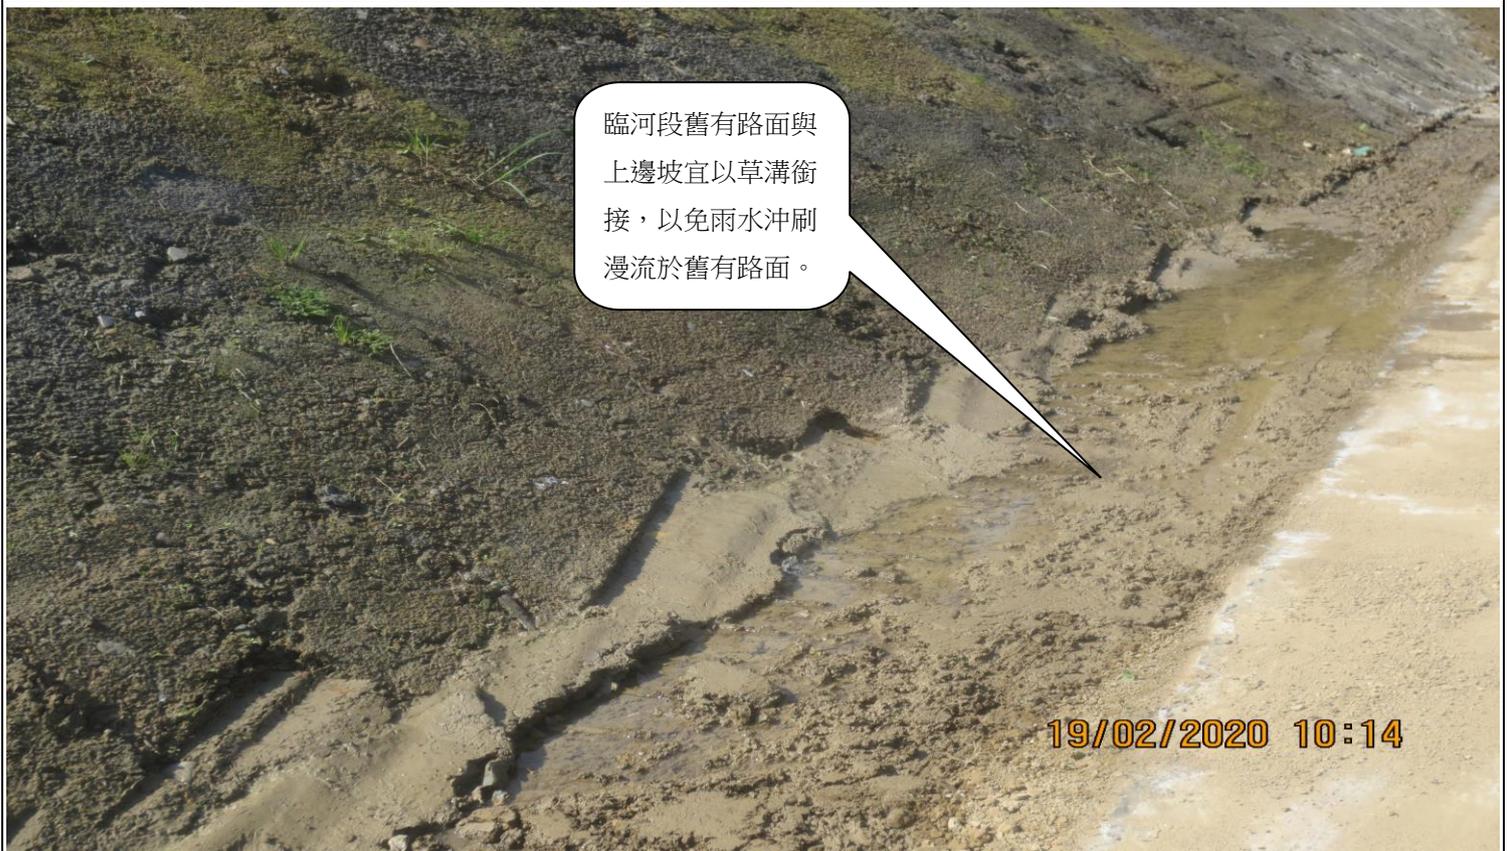
臨河段舊有路面與上邊坡宜以草溝銜接，以免雨水沖刷漫流於舊有路面。

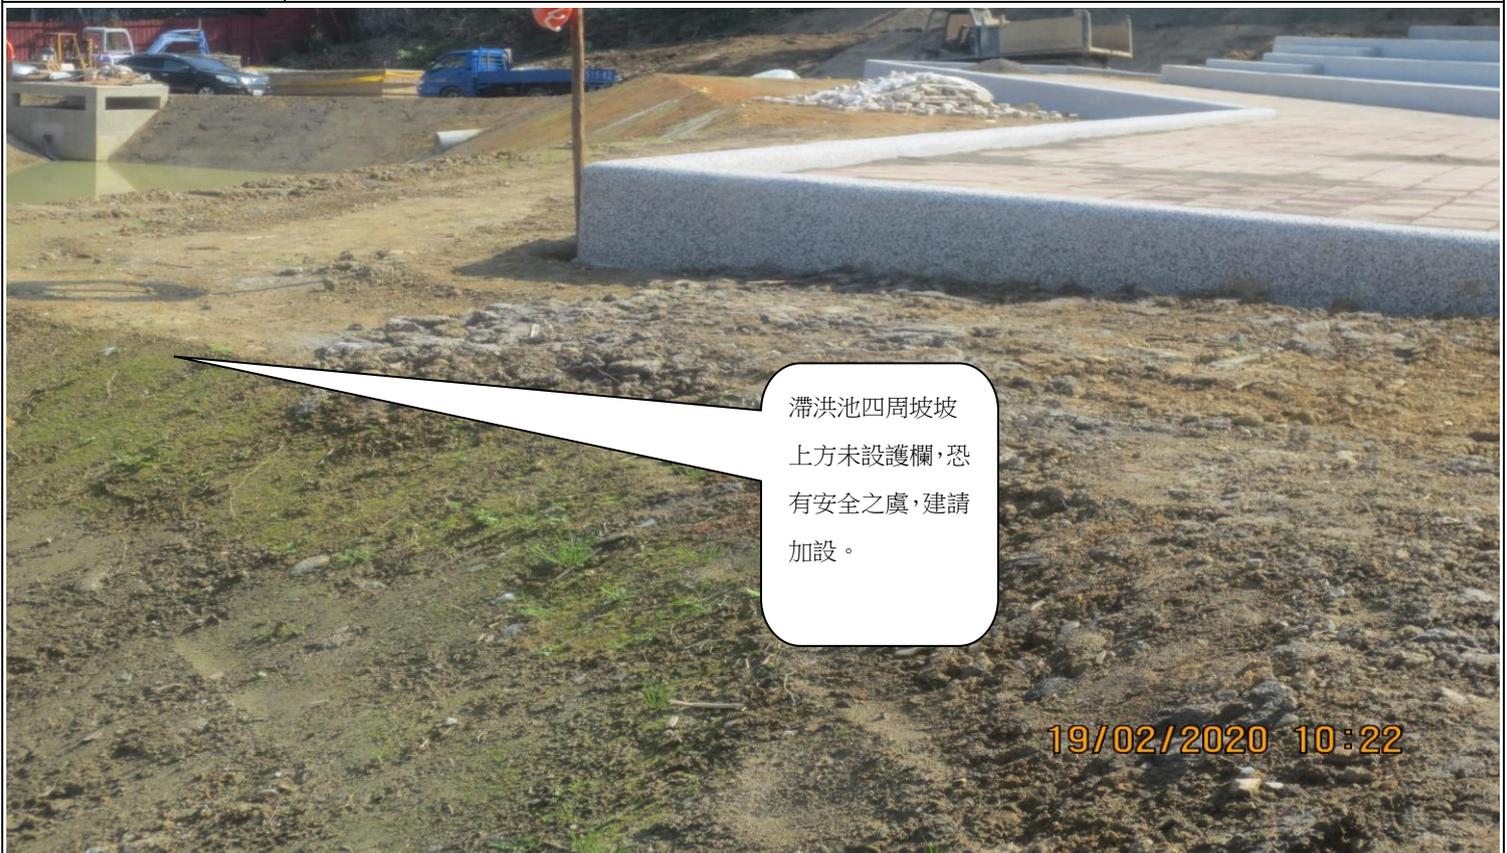
滯洪池四周坡上方未設護欄，恐有安全之虞，建請加設。
