新竹縣政府工程查核代表照片表

拍攝日期：109.02.27

工程名稱：新竹縣關西鎮自行車道暨人行道及共同管(線)溝整合與建置計畫

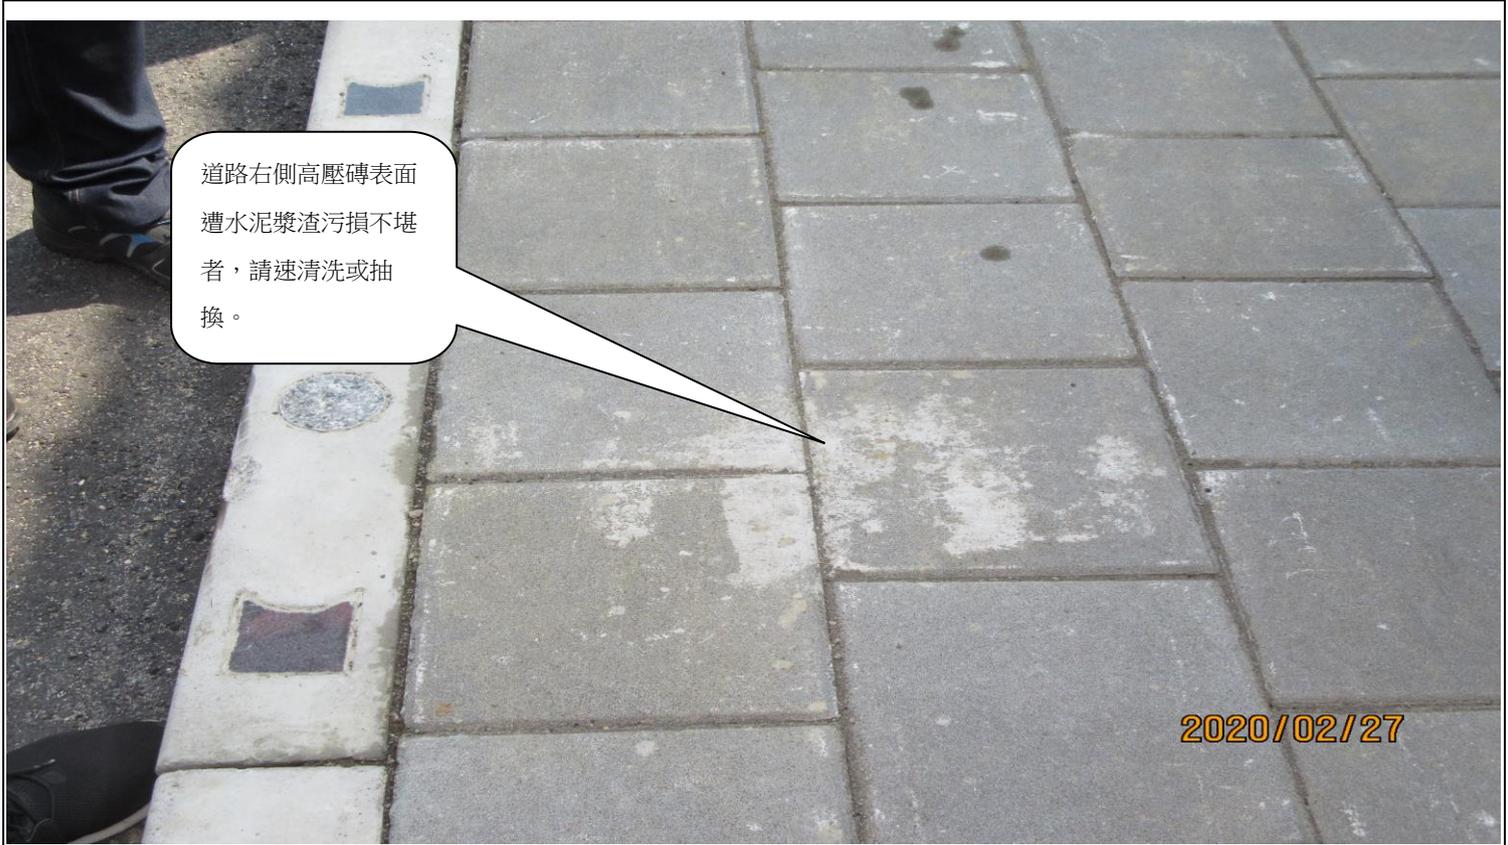
道路右側高壓磚表面
遭水泥漿渣污損不堪
者，請速清洗或抽
換。

道路右側高壓磚表面遭水泥漿渣污損不堪者，請速清洗或抽換。

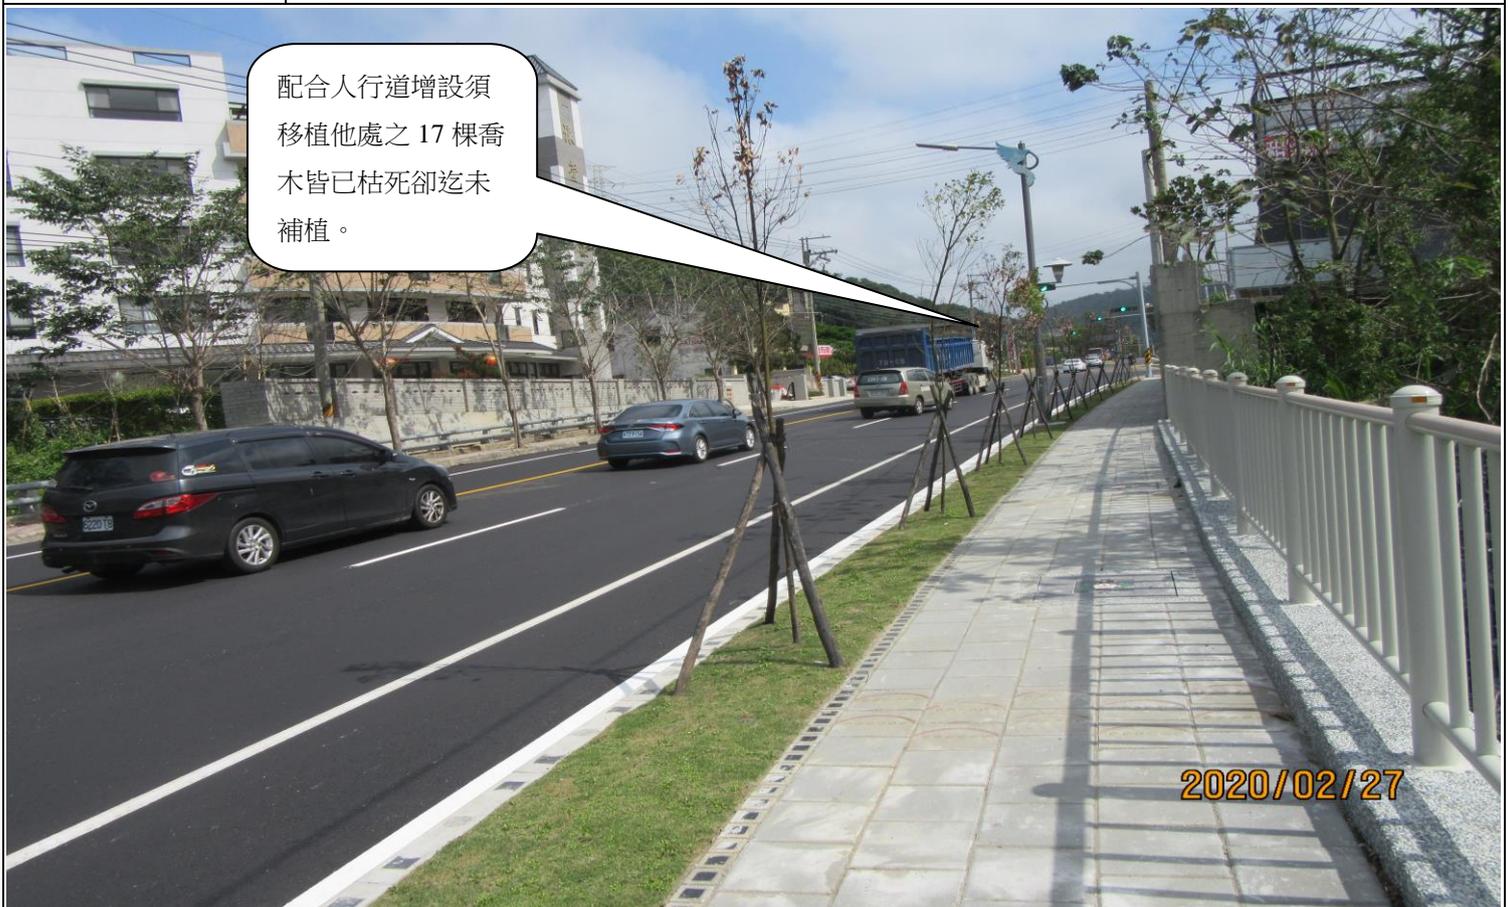
配合人行道增設須
移植他處之 17 棵喬
木皆已枯死卻迄未
補植。

配合人行道增設須移植他處之 17 棵喬木皆已枯死卻迄未補植。

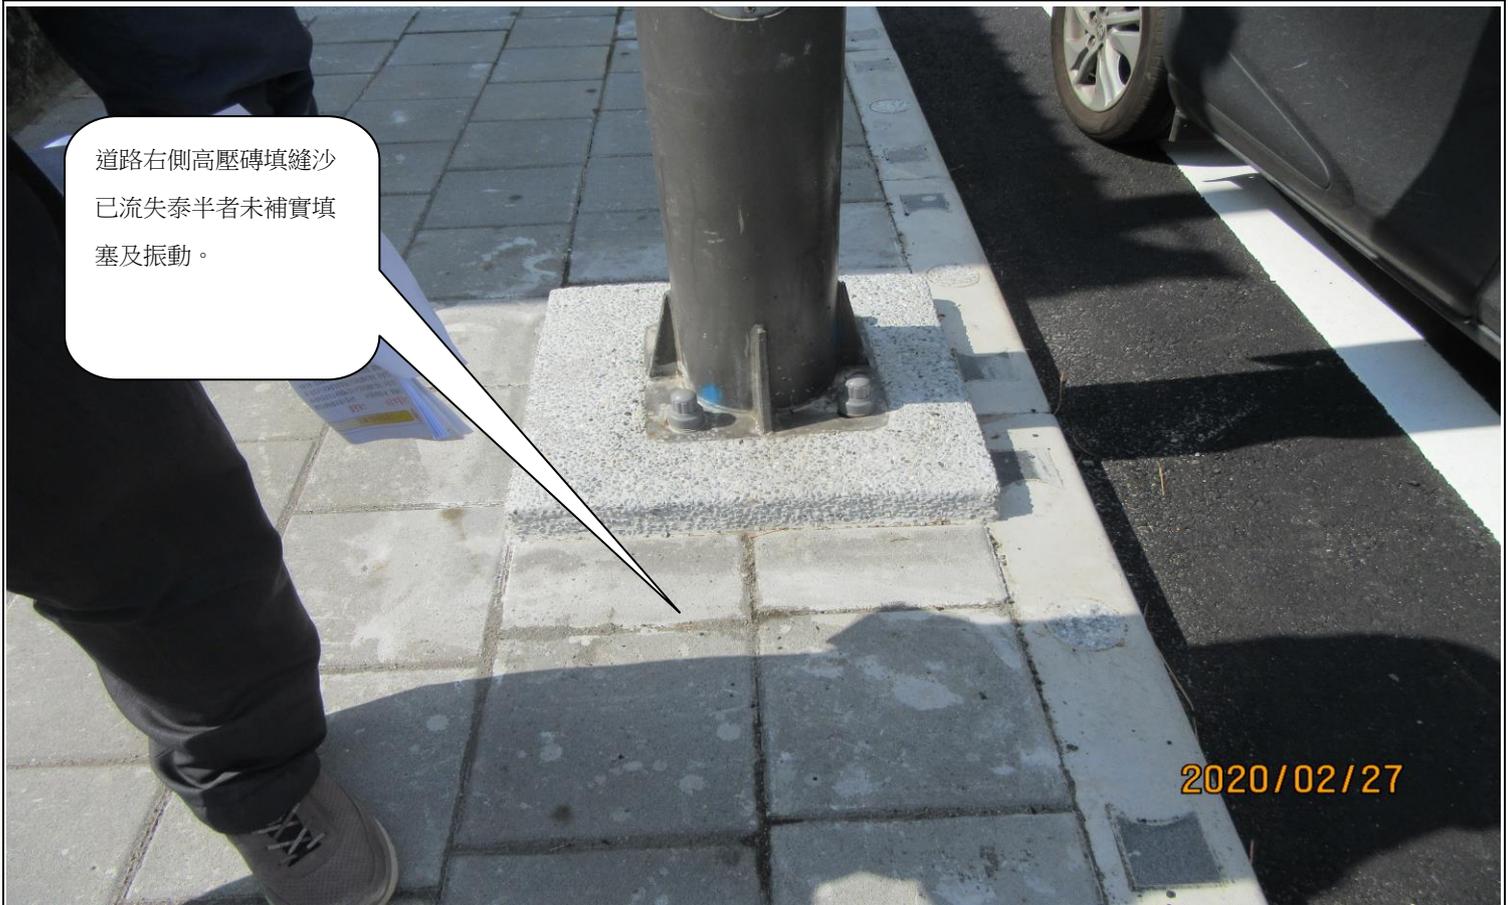
道路右側高壓磚填縫沙已流失泰半者未補實填塞及振動。

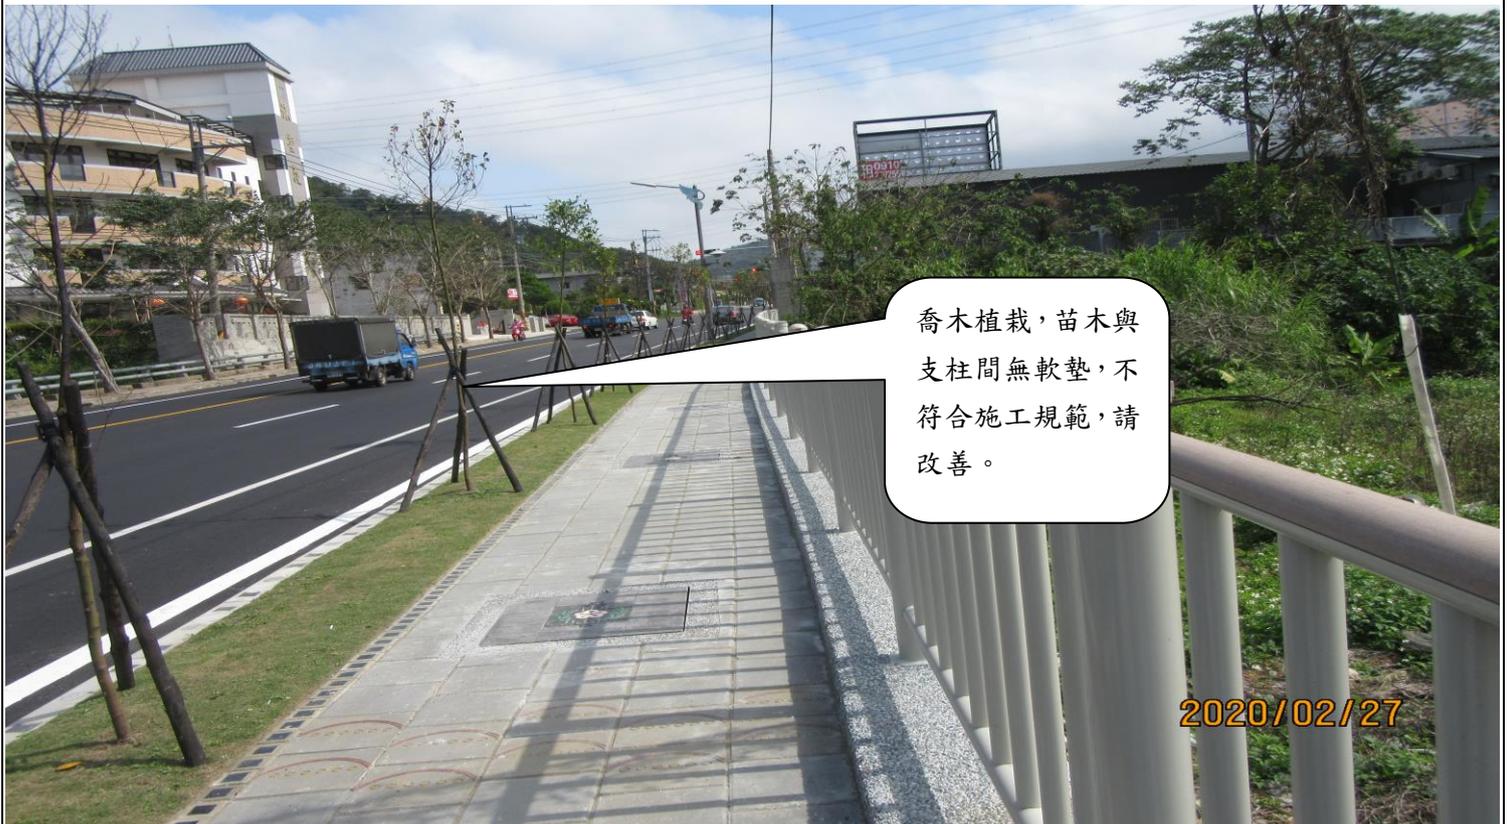
喬木植栽，苗木與支柱間無軟墊，不符合施工規範，請改善。

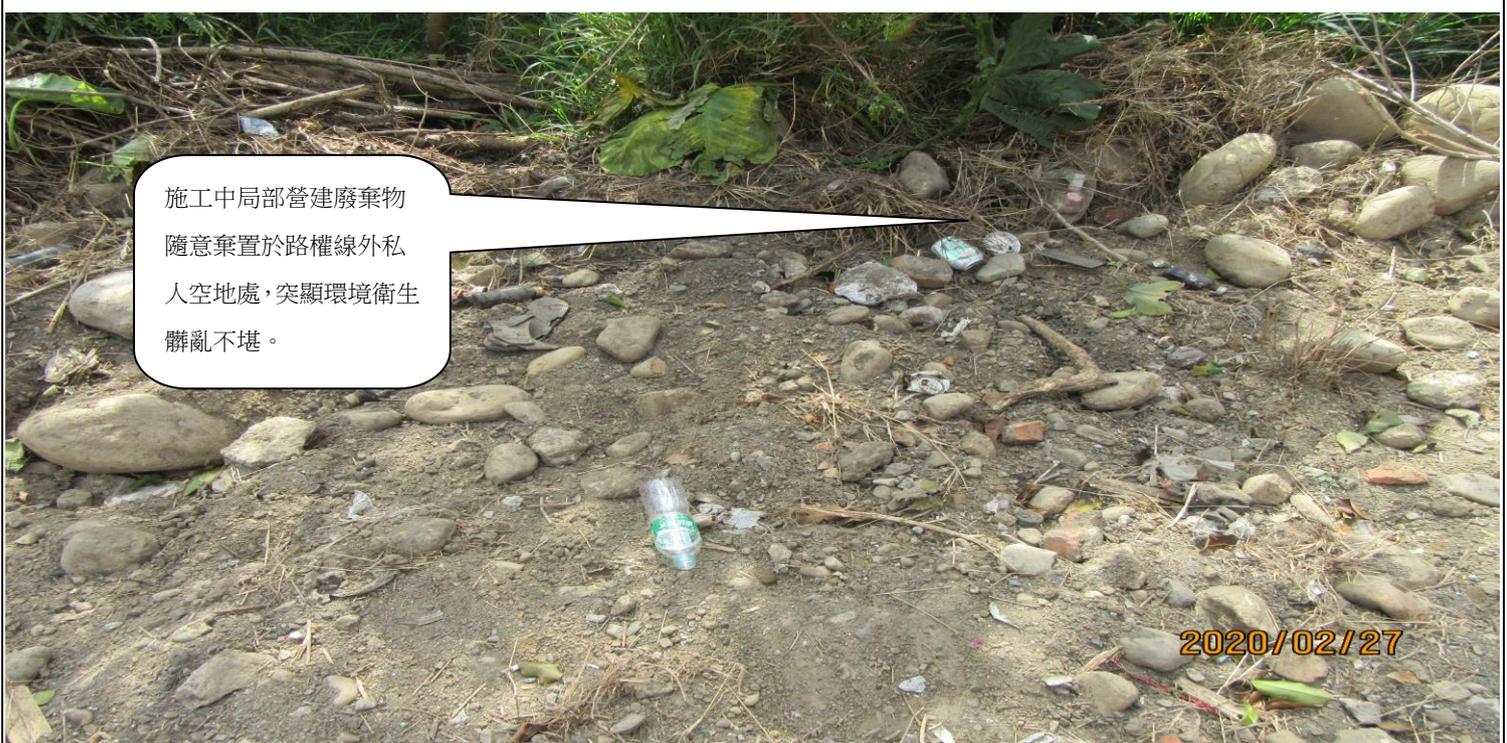
施工中局部營建廢棄物
隨意棄置於路權線外私人空地處，突顯環境衛生
髒亂不堪。

施工中局部營建廢棄物隨意棄置於路權線外私人空地處，突顯環境衛生髒亂不堪。

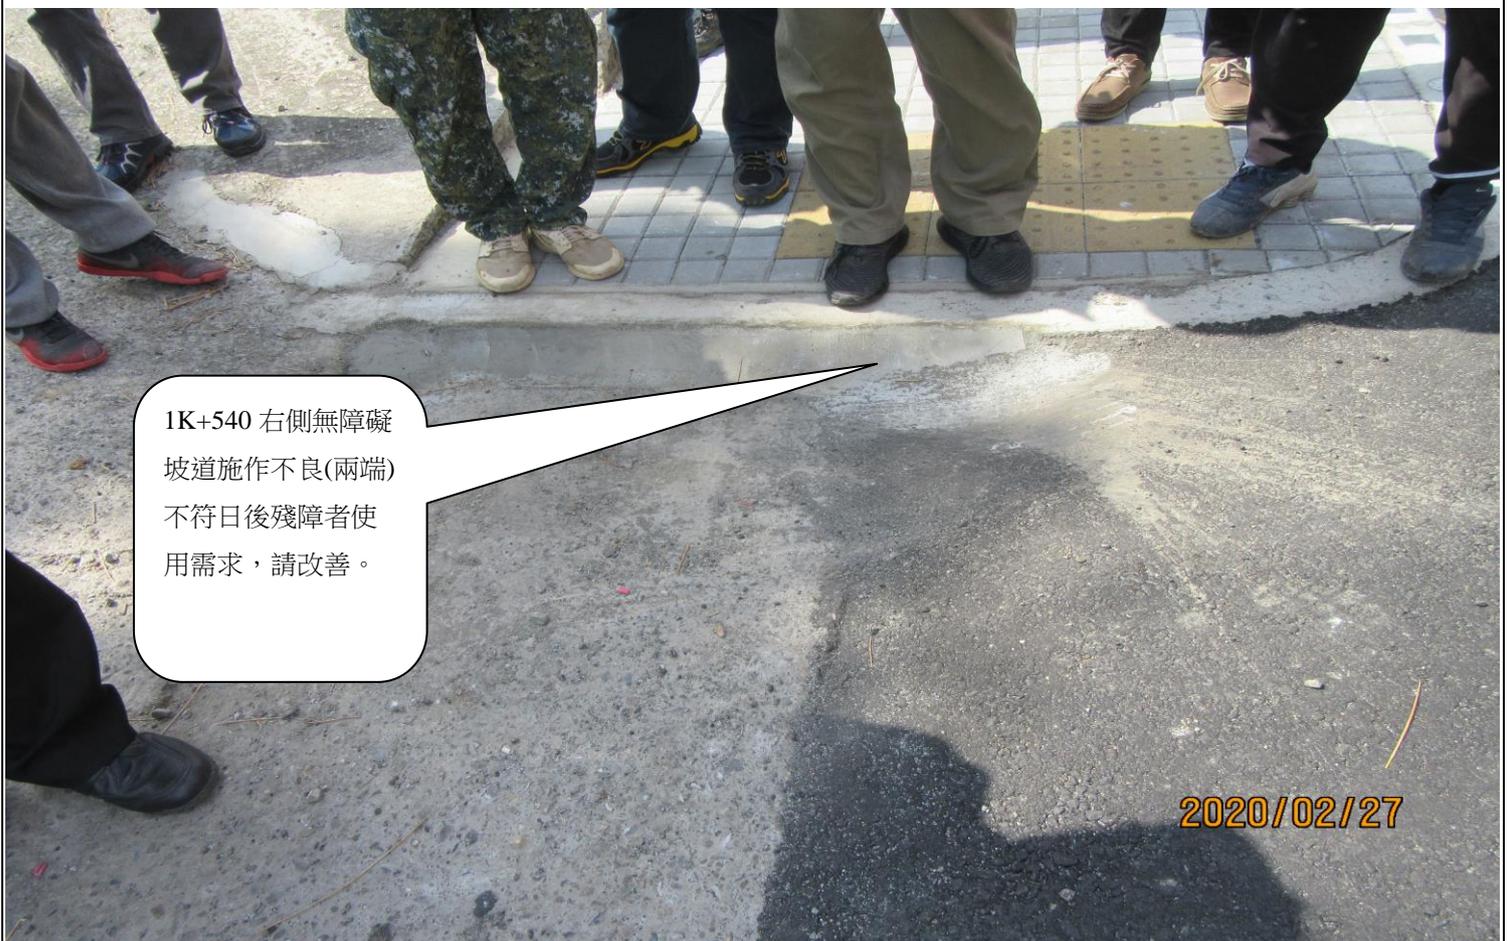
1K+540 右側無障礙
坡道施作不良(兩端)
不符日後殘障者使用
需求，請改善。

1K+540 右側無障礙坡道施作不良(兩端)不符日後殘障者使用需求，請改善。

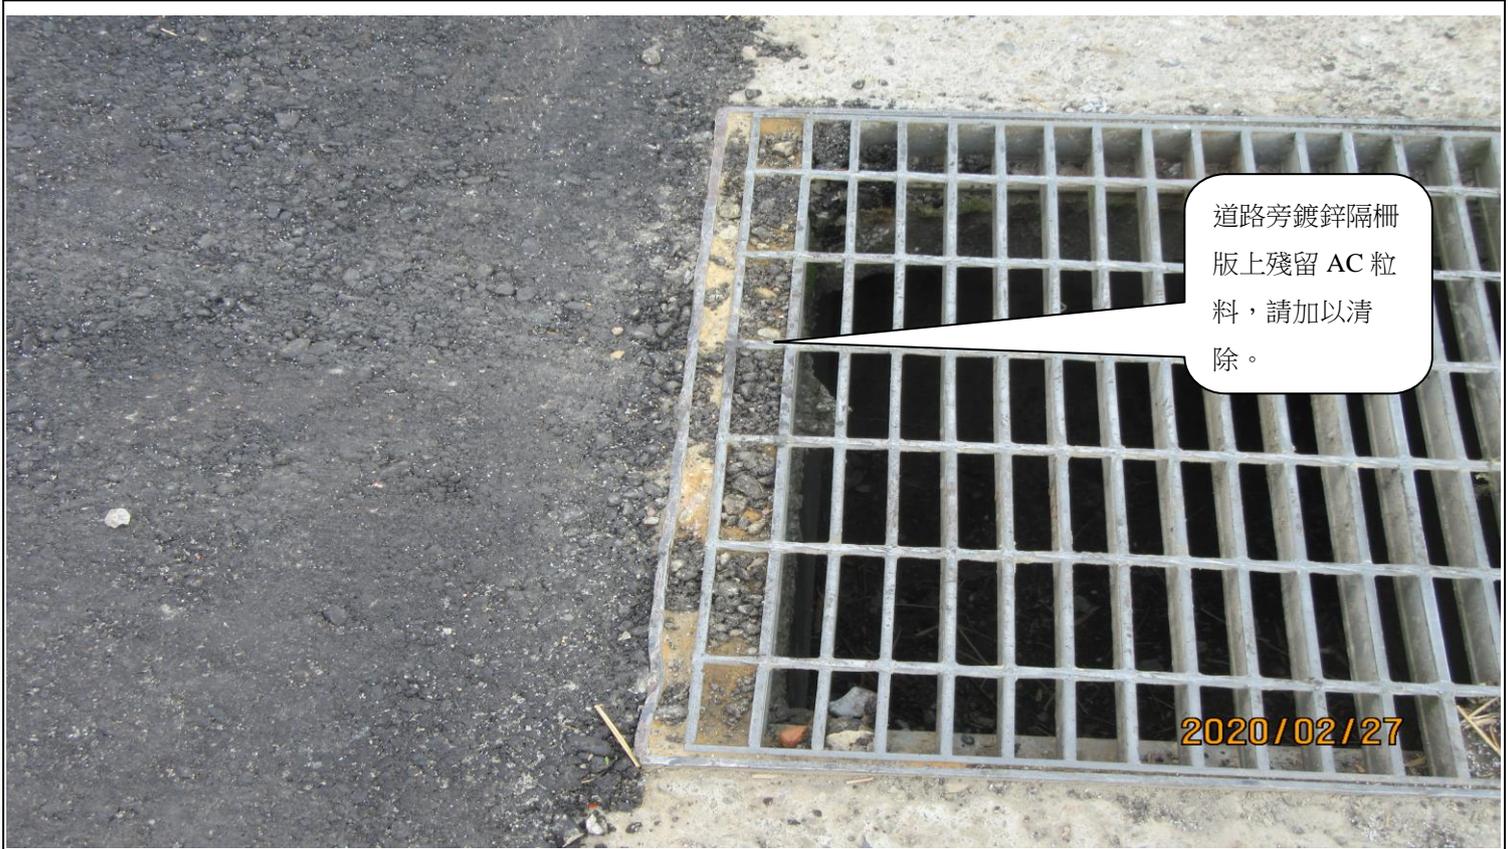
道路旁鍍鋅隔柵版上殘留 AC 粒料，請加以清除。

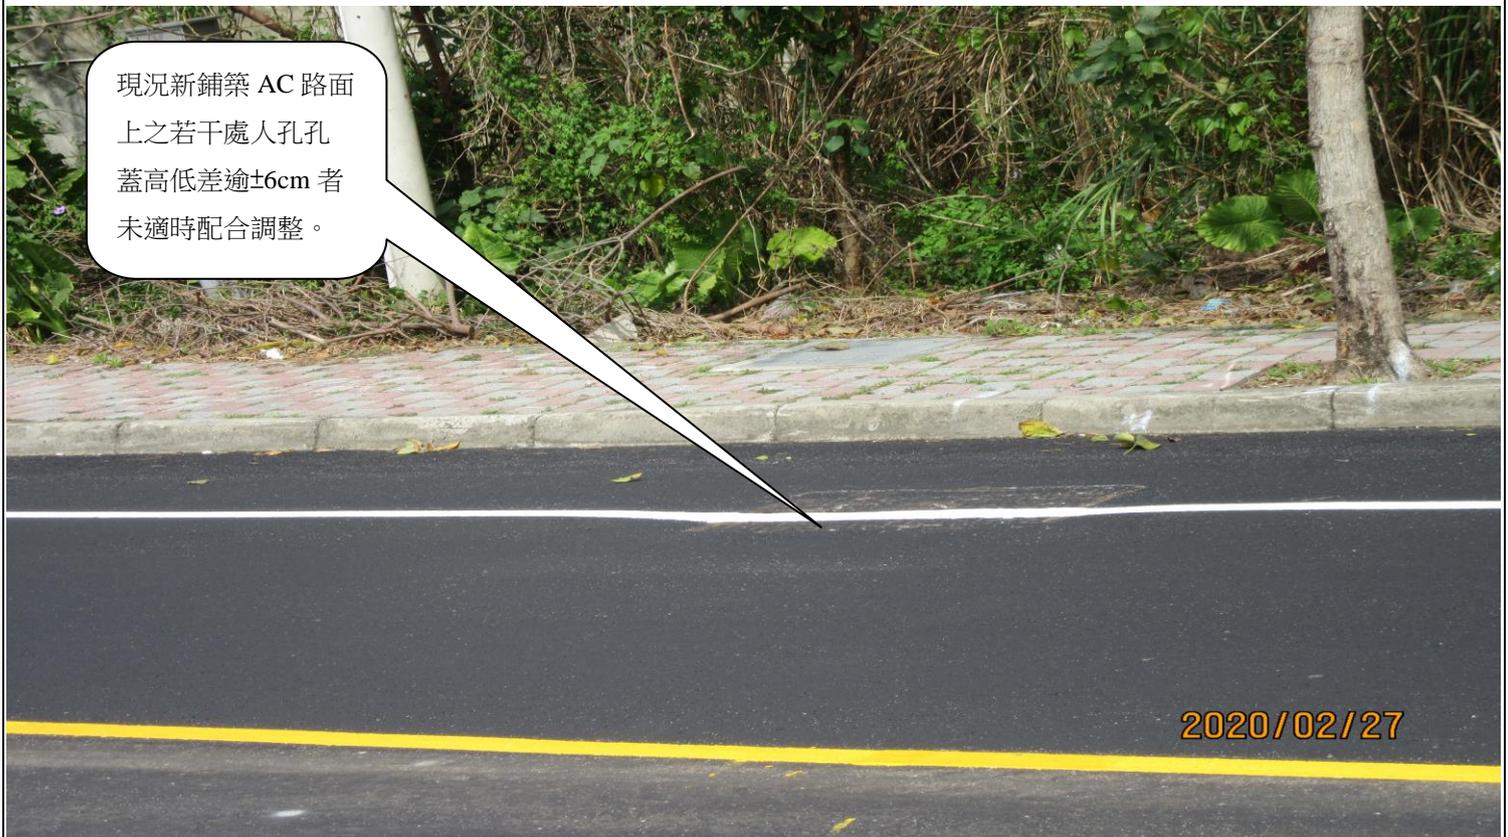
現況新鋪築 AC 路面上之若干處人孔孔蓋高低差逾±6cm 者未適時配合調整。
