## 新竹縣政府工程查核代表照片表

拍攝日期：109.03.10

工程名稱：新竹縣峨眉鄉公所周邊道路環境改善及高架管線地下化工程

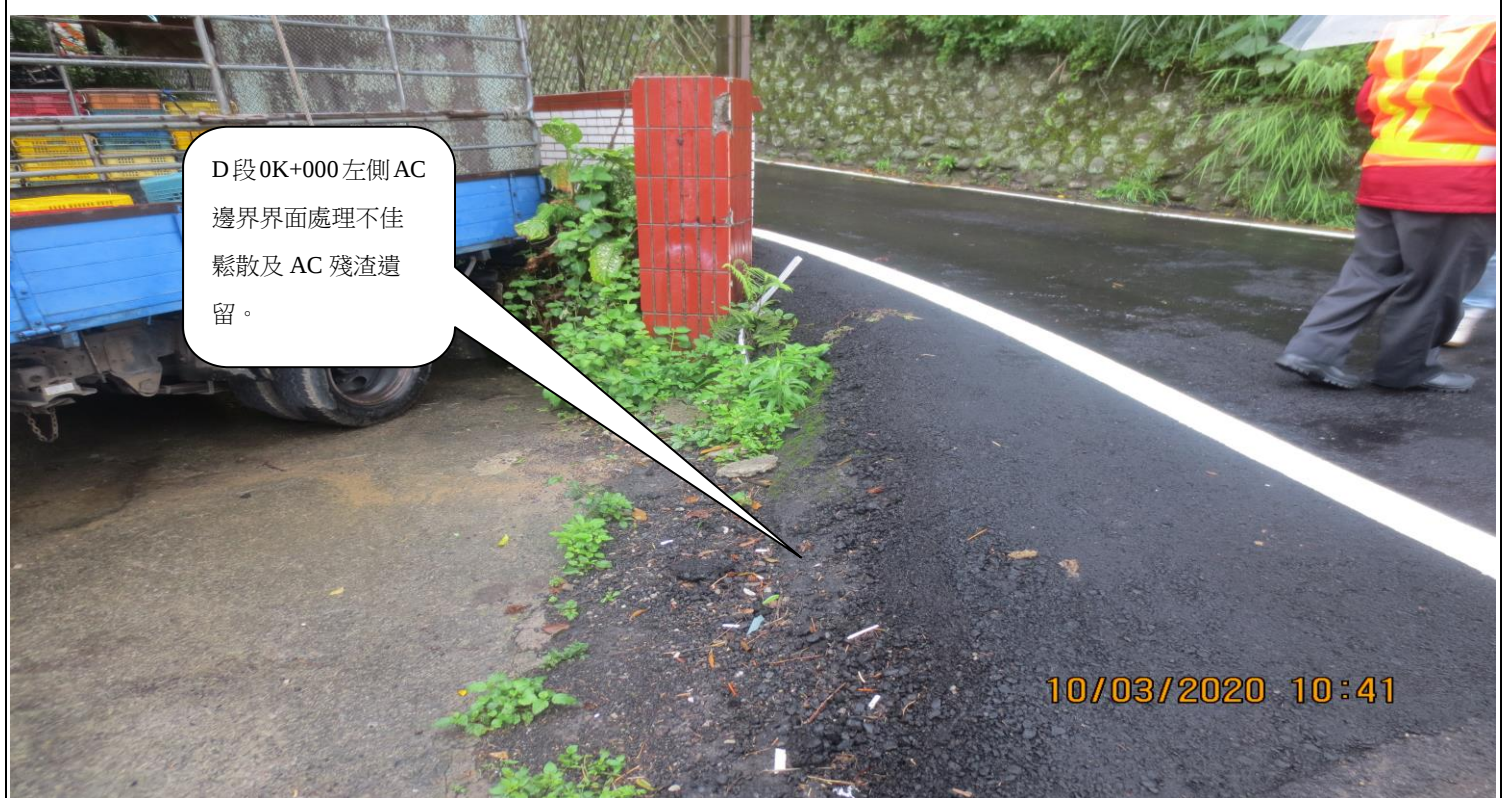
D段0K+000左側AC邊界面處理不佳鬆散及AC殘渣遺留。

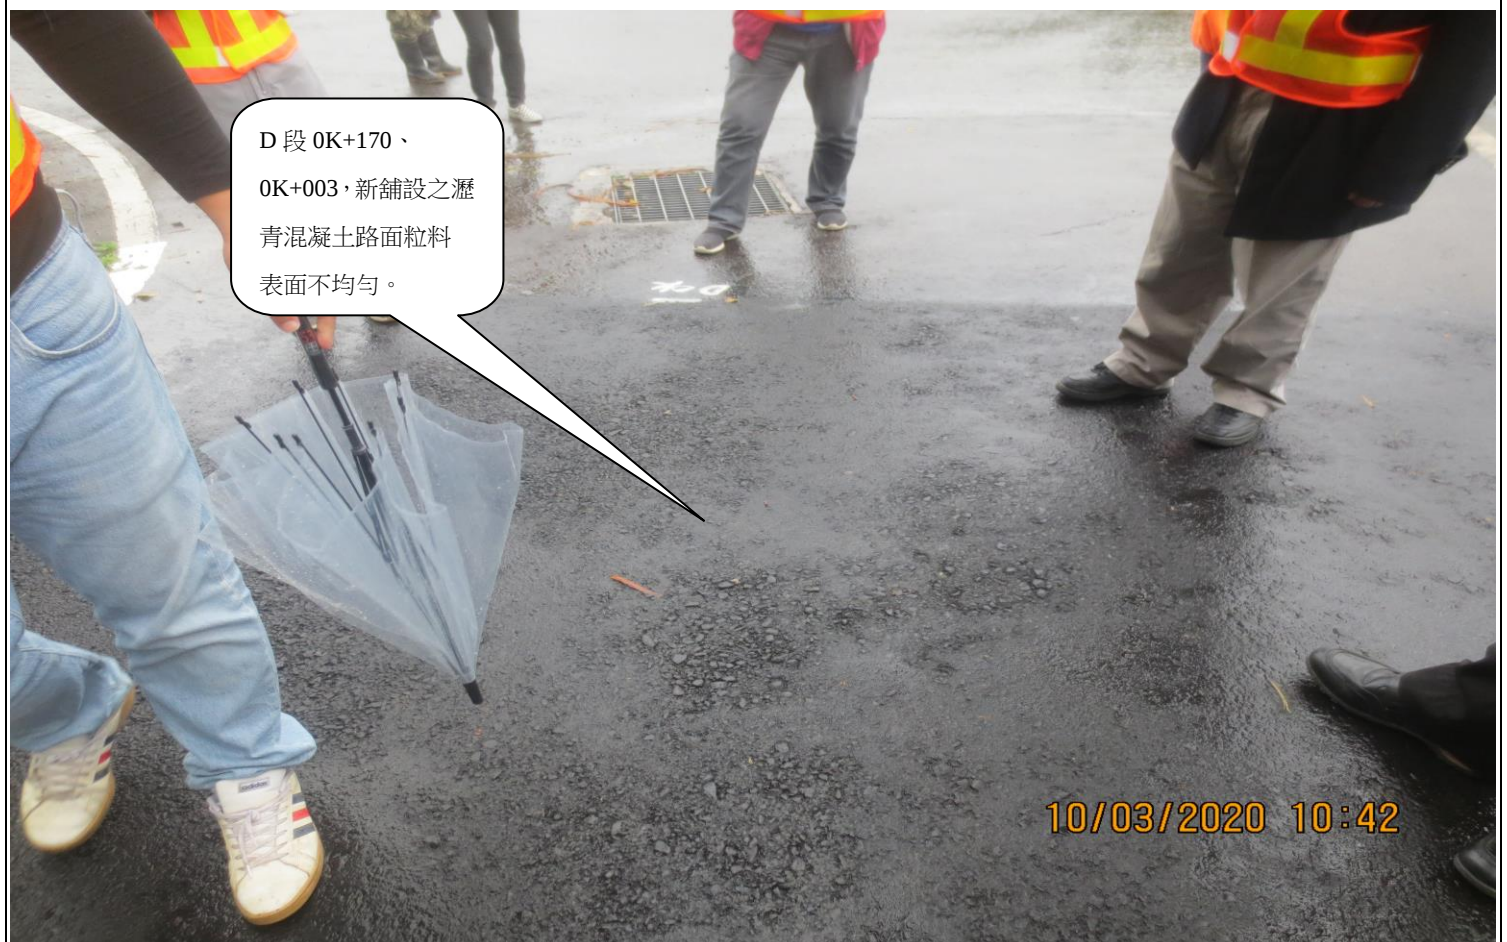
D段0K+170、0K+003，新鋪設之瀝青混凝土路面粒料表面不均勻。

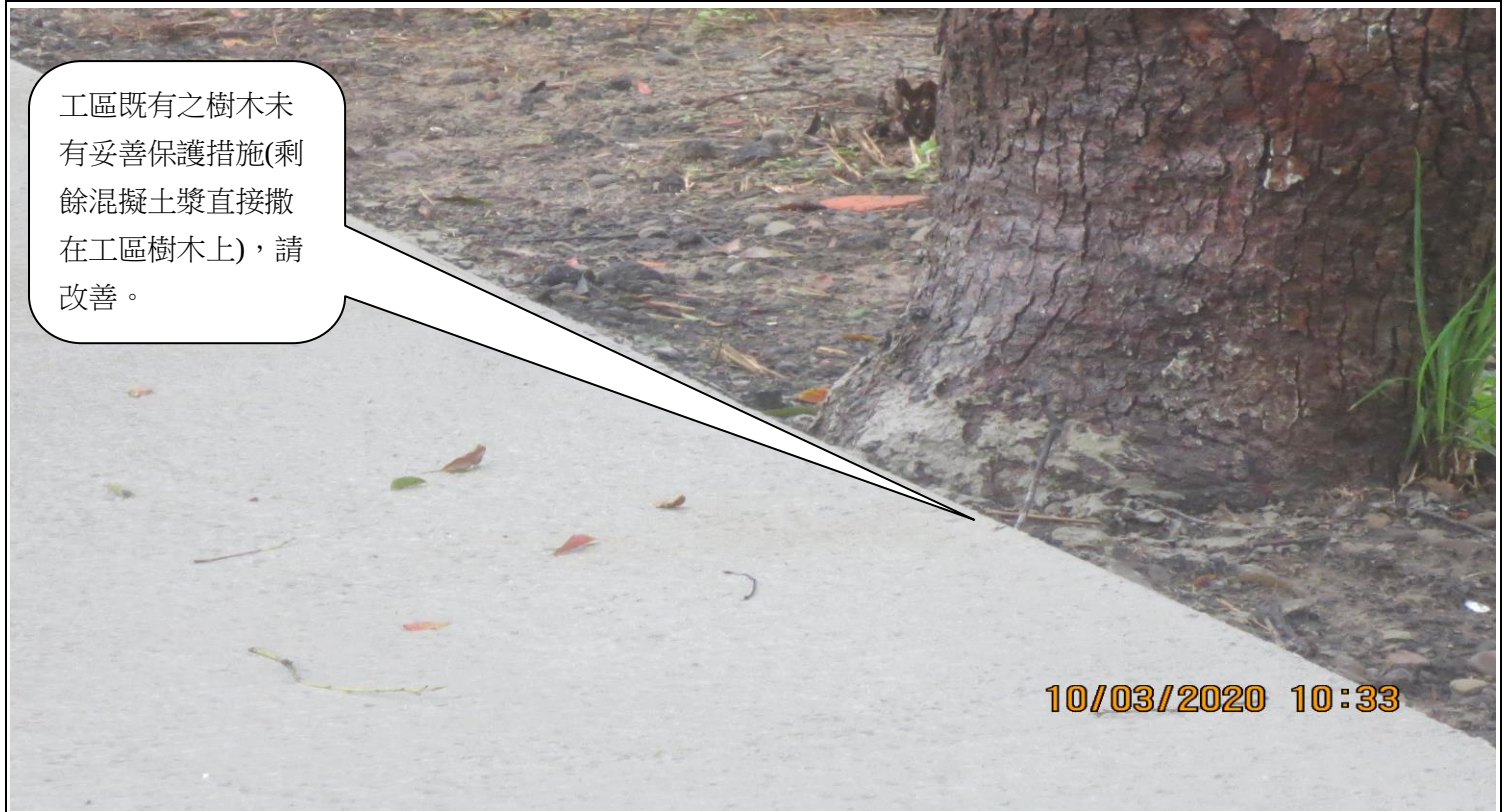
工區既有之樹木未有妥善保護措施(剩餘混凝土漿直接撒在工區樹木上)，請改善。

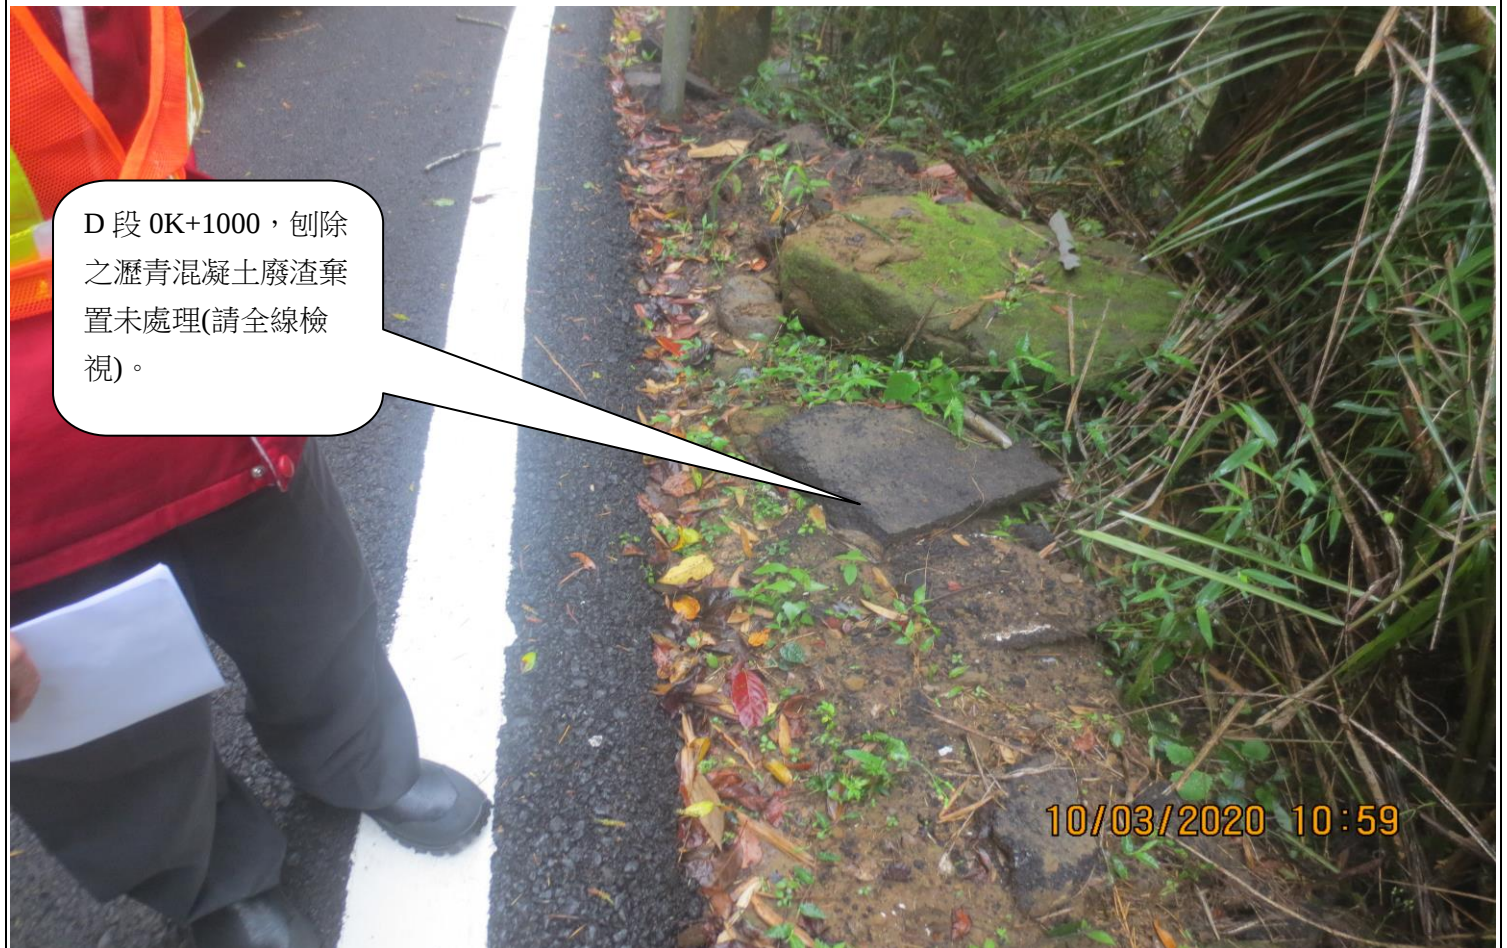
D 段 0K+1000，刨除之瀝青混凝土廢渣棄置未處理(請全線檢視)。

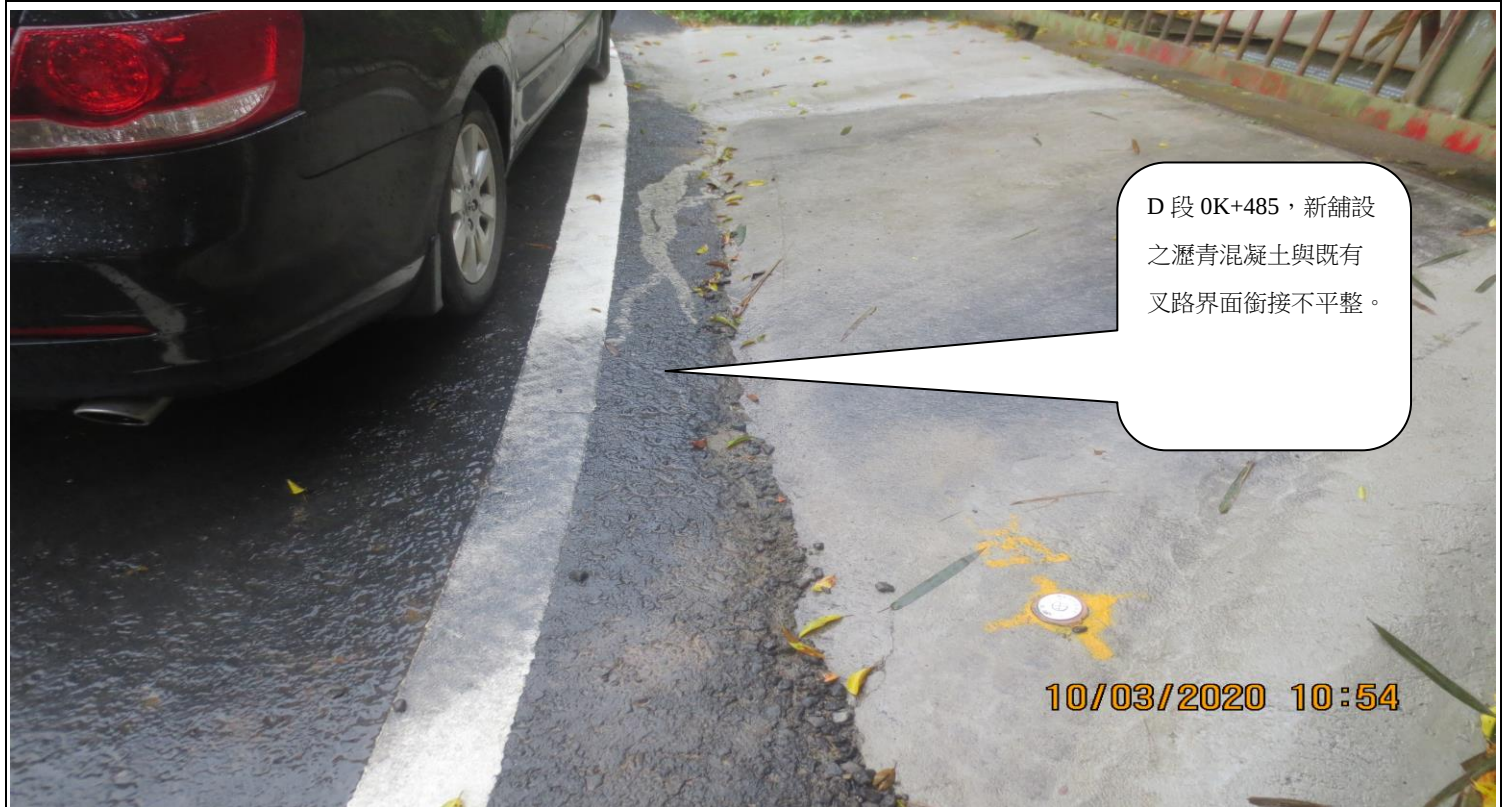
D 段 0K+485，新鋪設之瀝青混凝土與既有叉路界面銜接不平整。

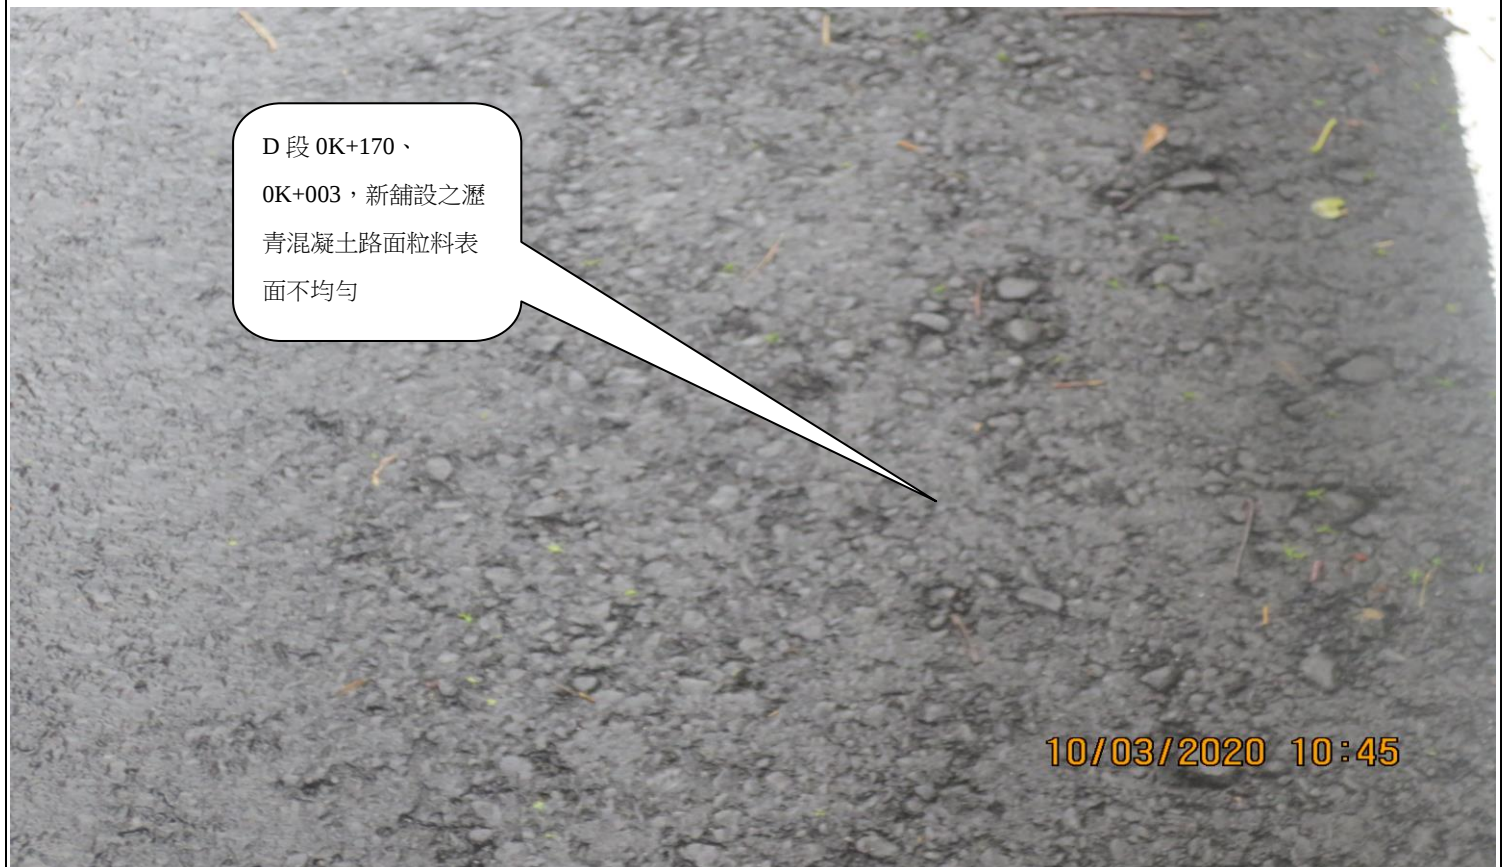
D 段 0K+170、0K+003，新鋪設之瀝青混凝土路面粒料表面不均勻

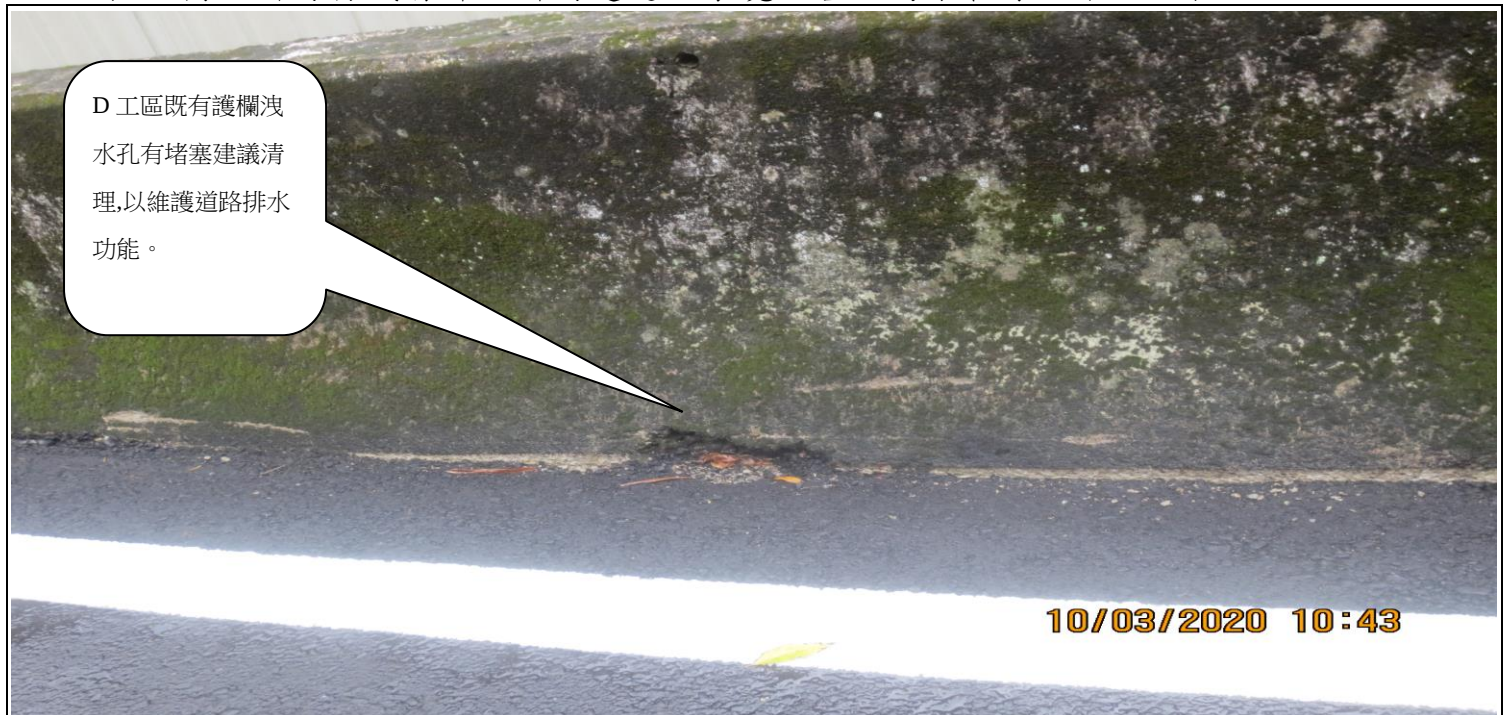
D 工區既有護欄洩水孔有堵塞建議清理, 以維護道路排水功能。

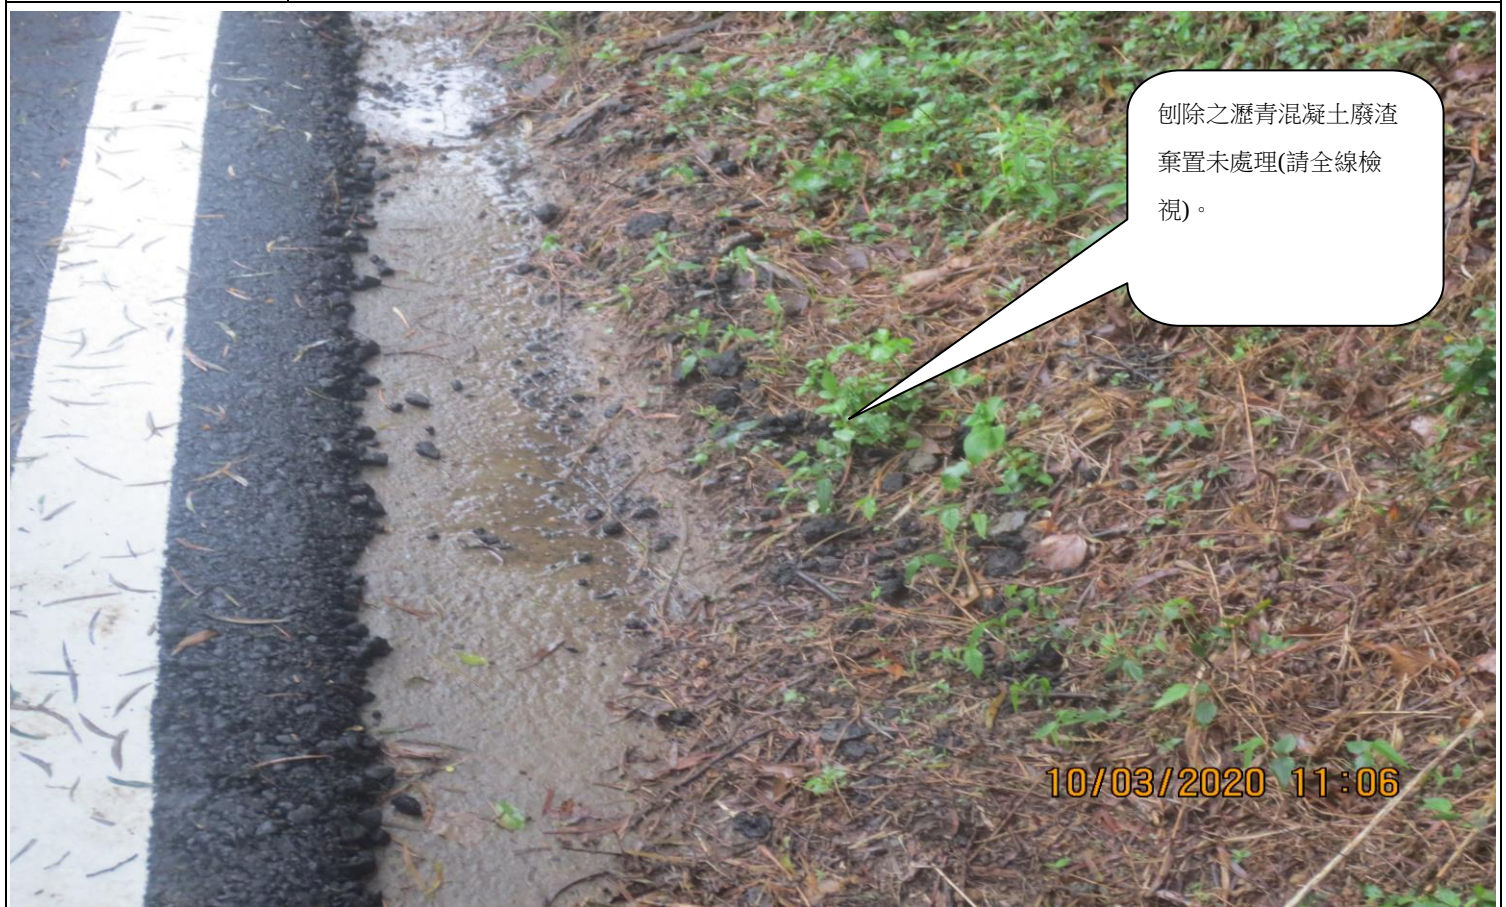
刨除之瀝青混凝土廢渣棄置未處理(請全線檢視)。
