新竹縣政府工程查核代表照片表

拍攝日期：109.03.11

工程名稱：新竹縣竹東鎮中興河道污水截流工程

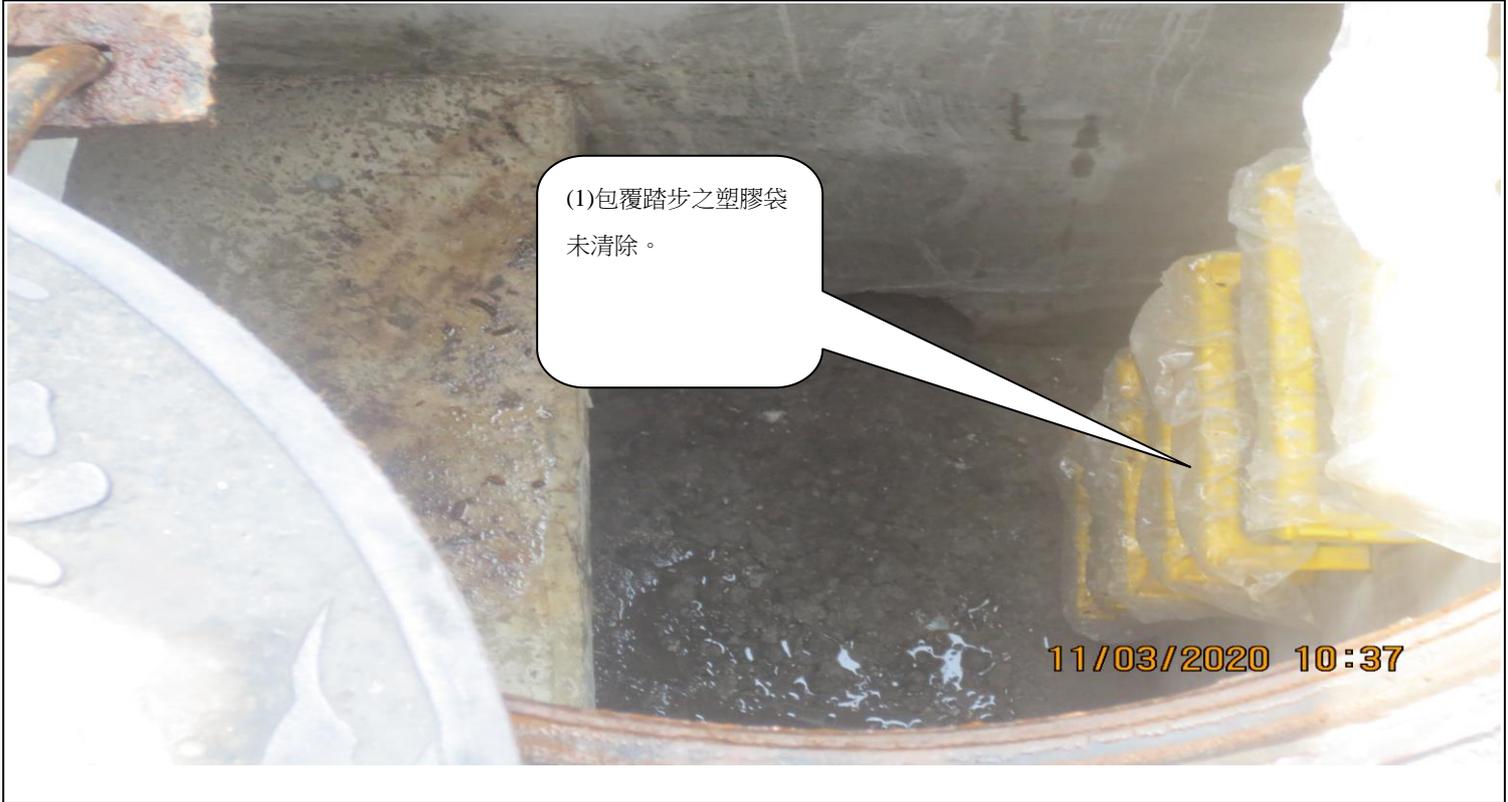
(1) 包覆踏步之塑膠袋未清除。

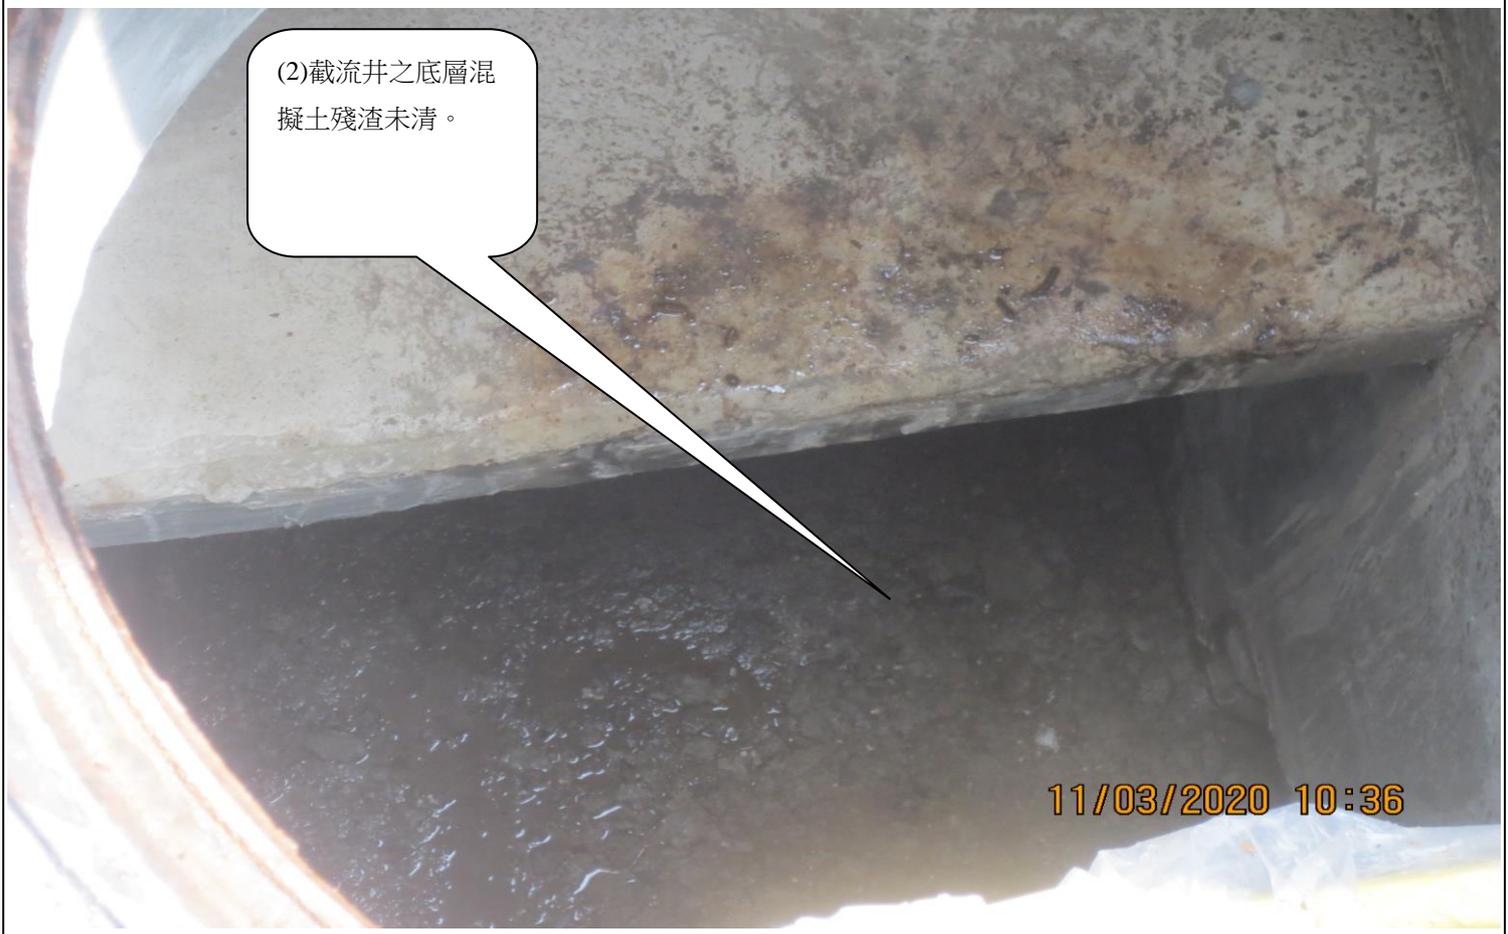
(2) 截流井之底層混凝土殘渣未清。

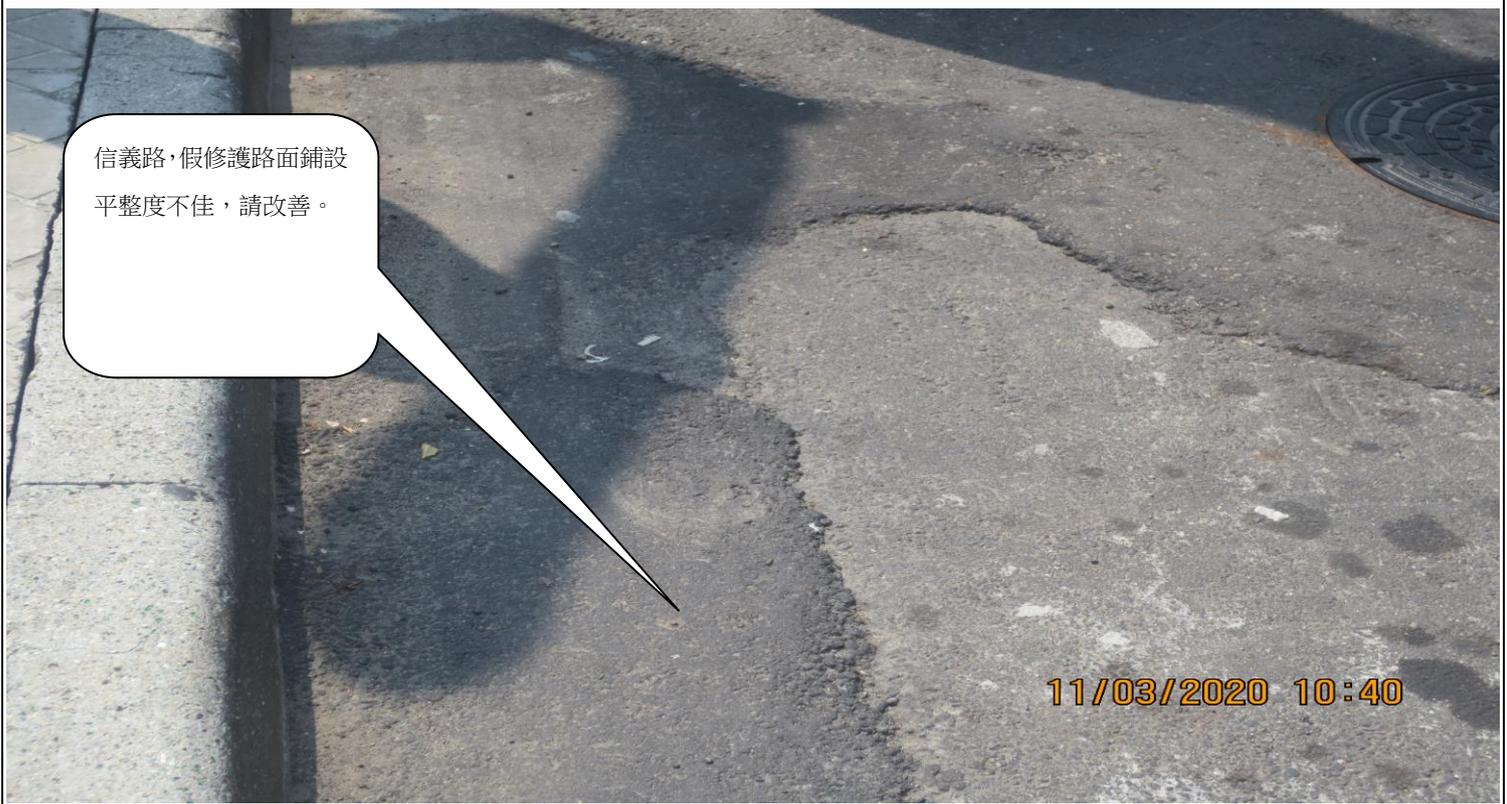
說明	信義路，假修護路面鋪設平整度不佳，請改善。
----	-----------------------

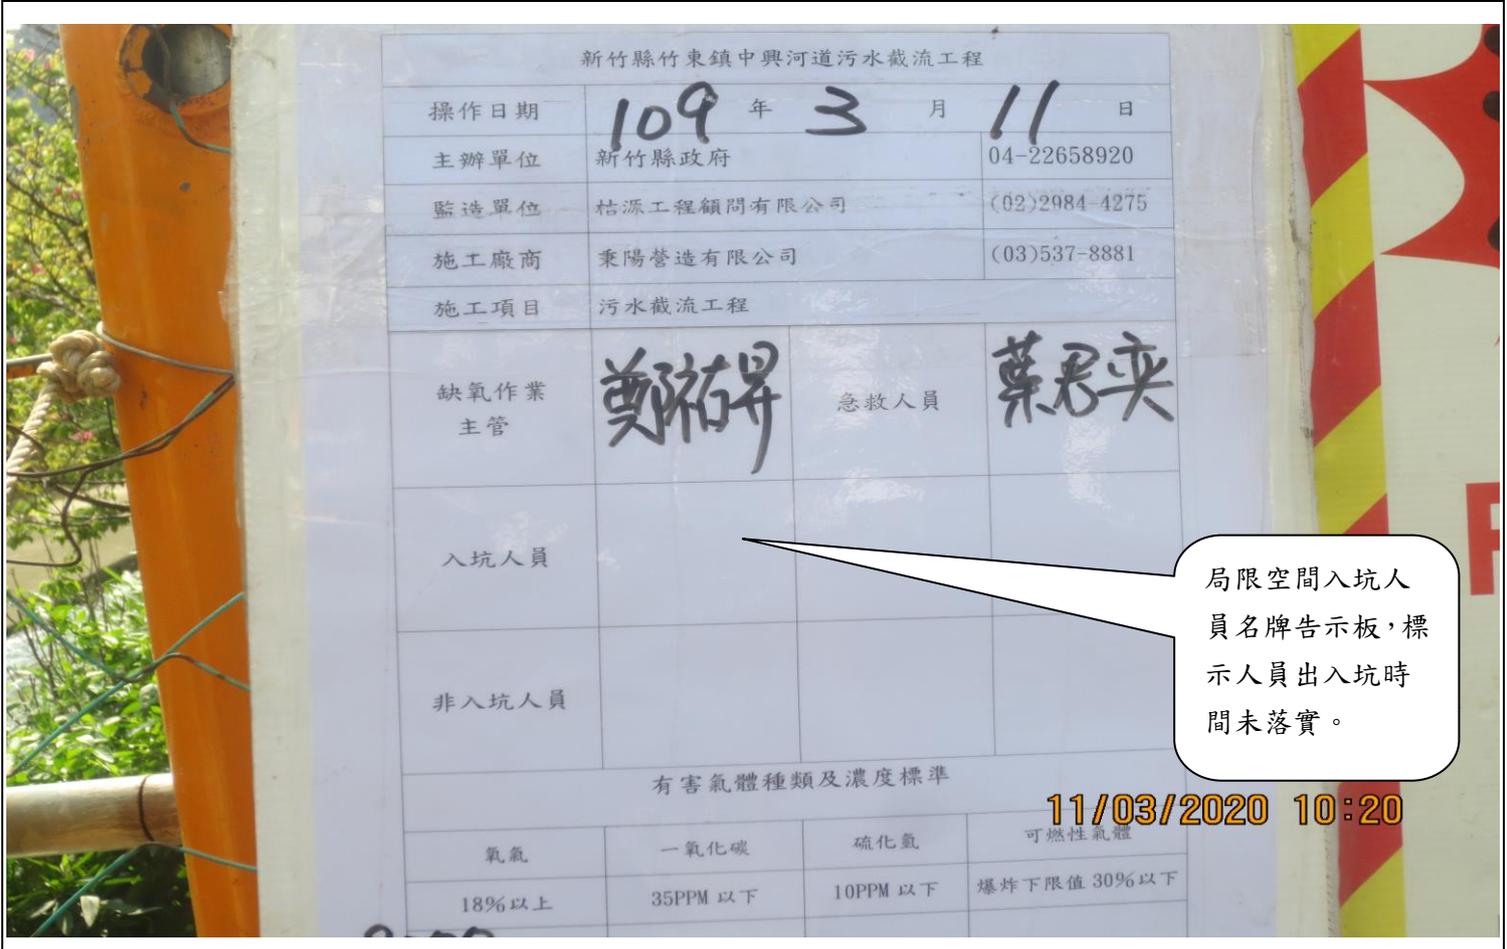
說明	局限空間入坑人員名牌告示板，標示人員出入坑時間未落實。
----	-----------------------------

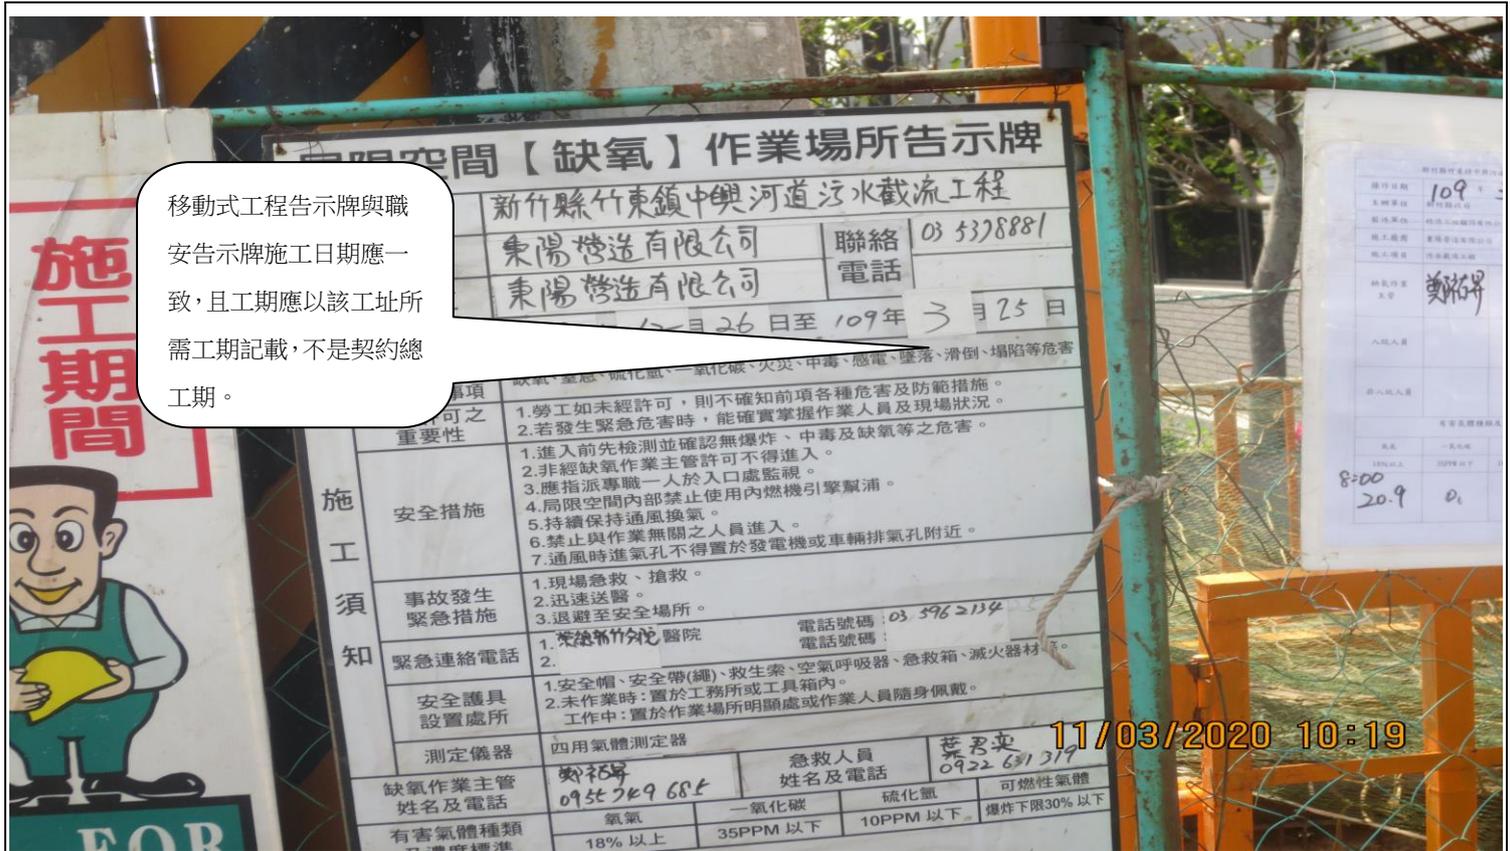
移動式工程告示牌與職安告示牌施工日期應一致，且工期應以該工址所需工期記載，不是契約總工期。

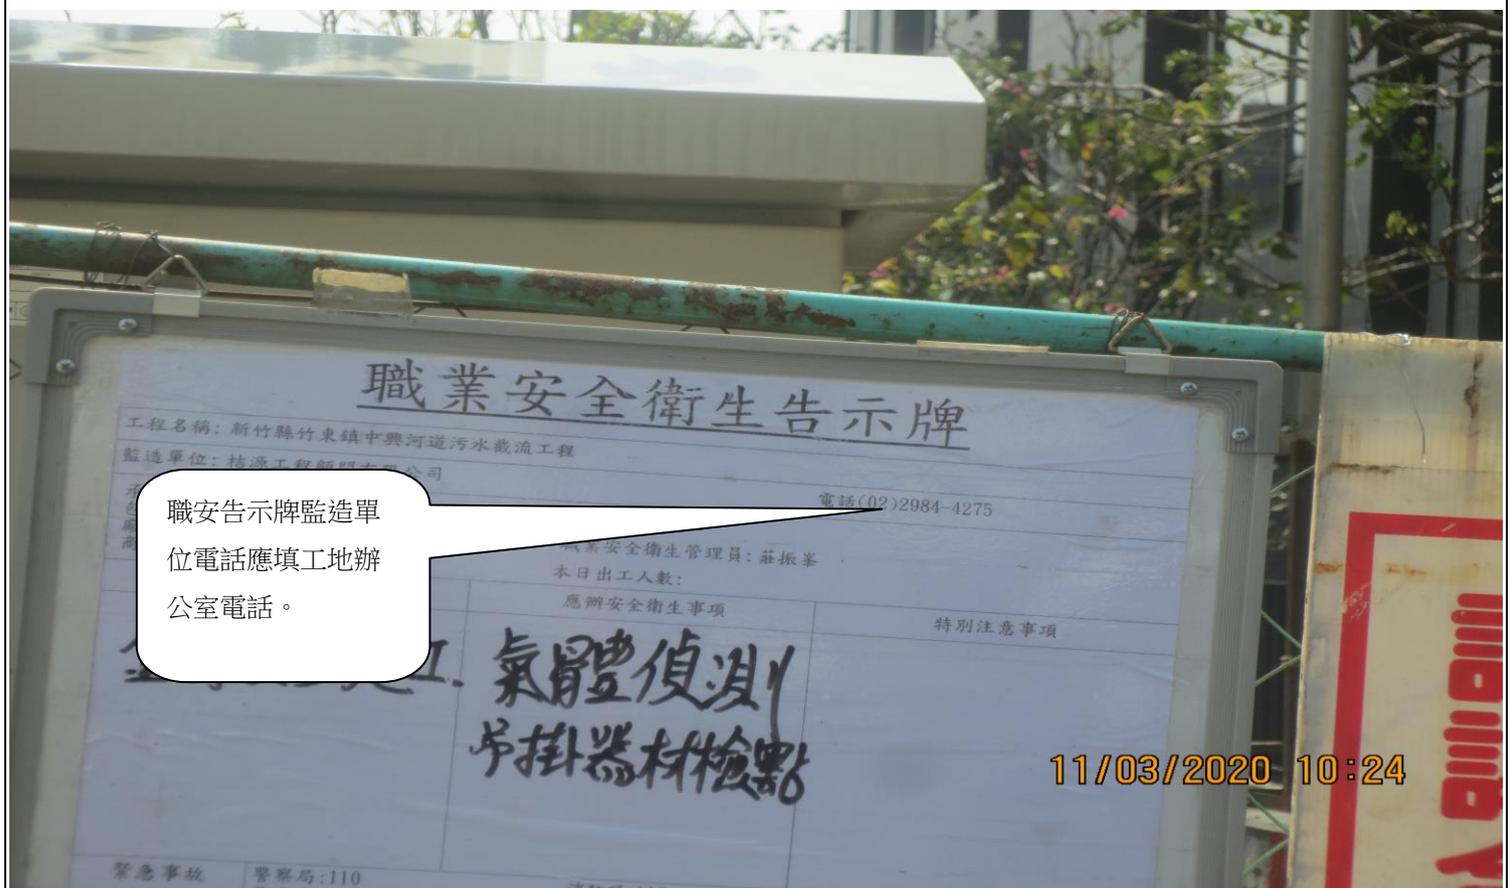
職安告示牌監造單位電話應填工地辦公室電話。

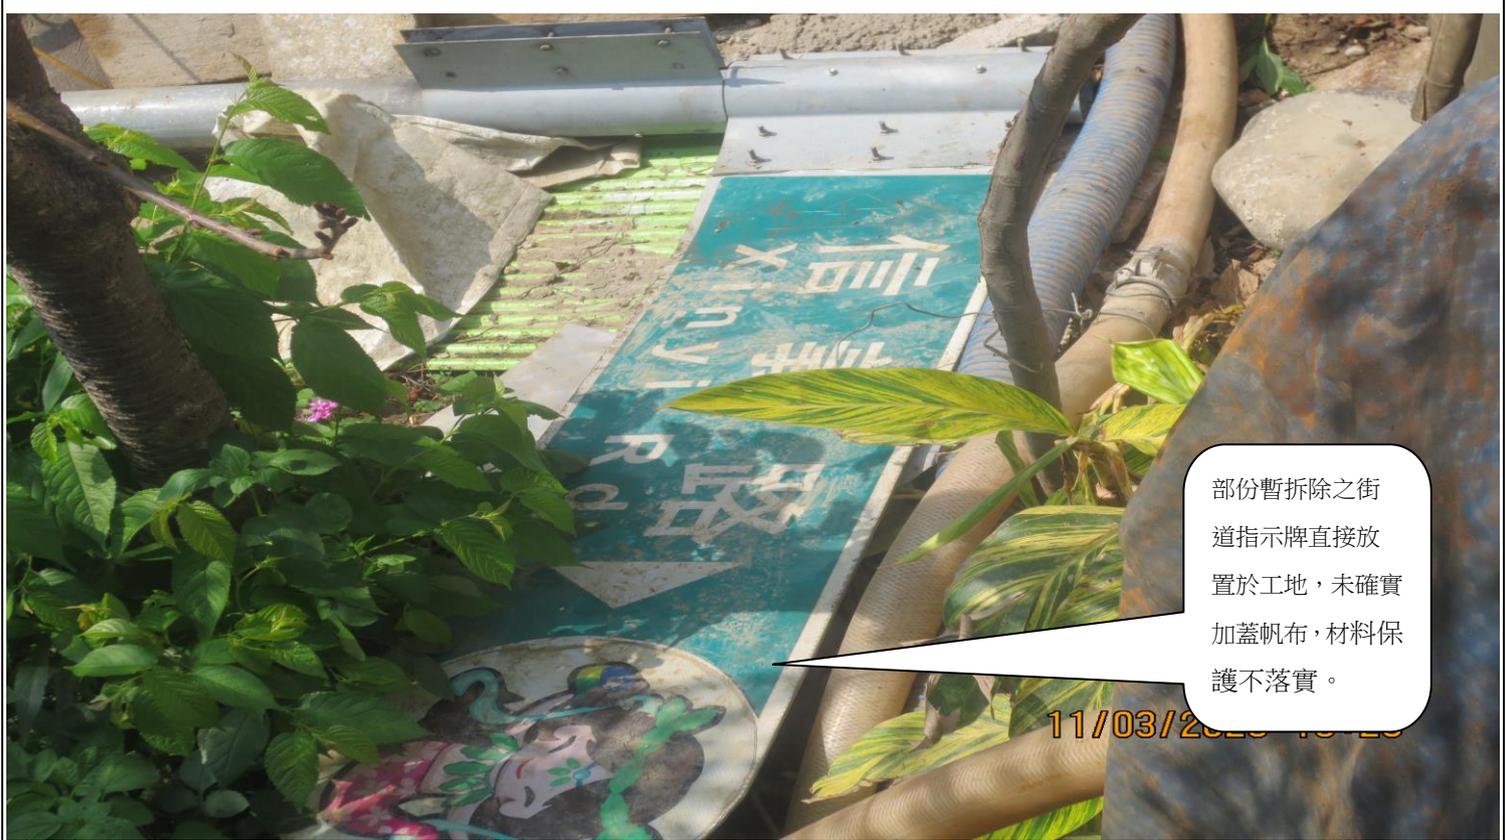
部份暫拆除之街道指示牌直接放置於工地，未確實加蓋帆布，材料保護不落實。

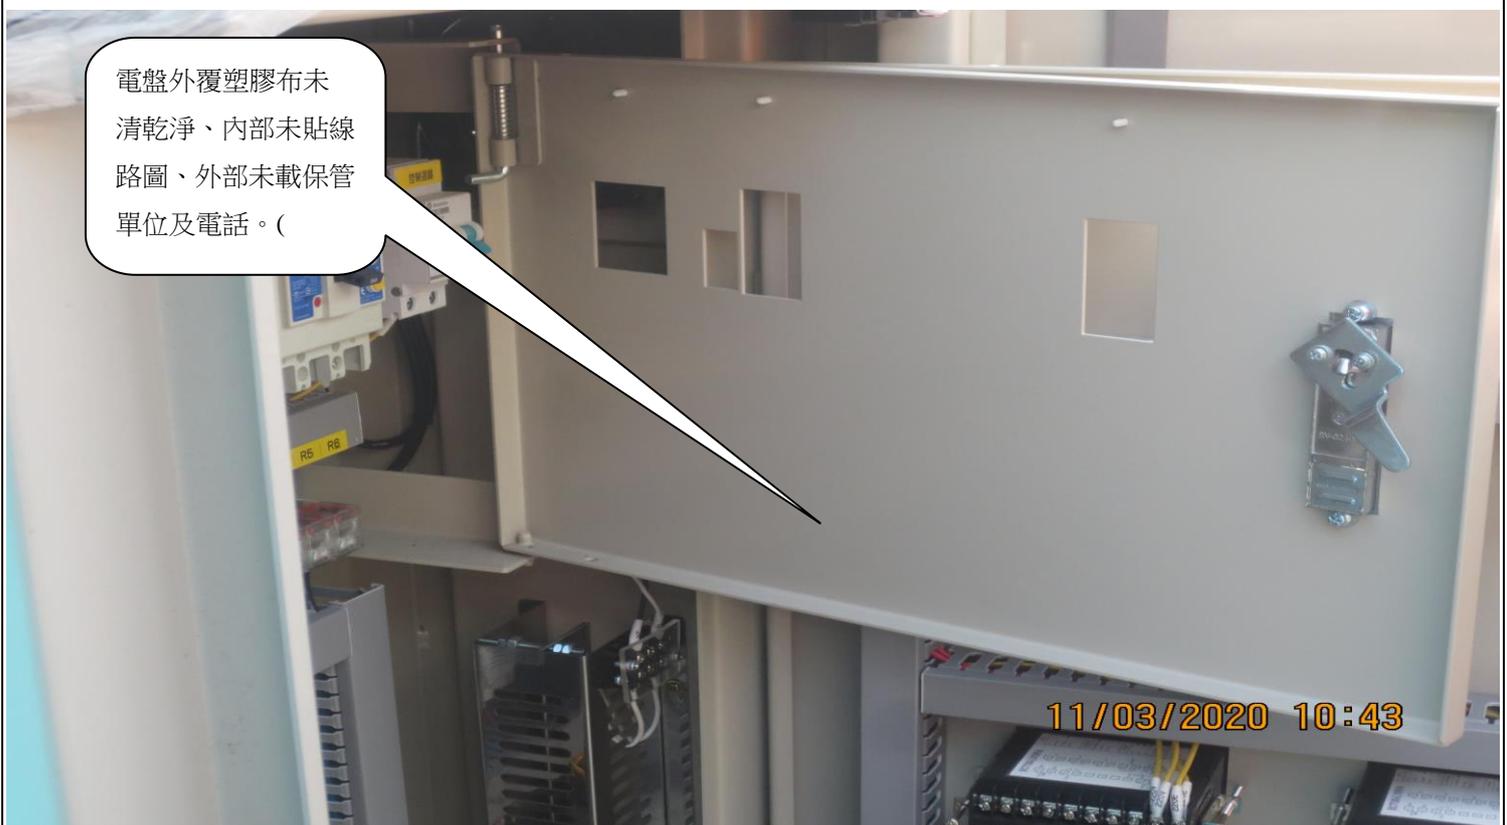
電盤外覆塑膠布未清乾淨、內部未貼線路圖、外部未載保管單位及電話。
