## 新竹縣政府工程查核代表照片表

拍攝日期：109.03.20

工程名稱：新竹縣芎林鄉文林飛鳳步道旅遊環境營造工程

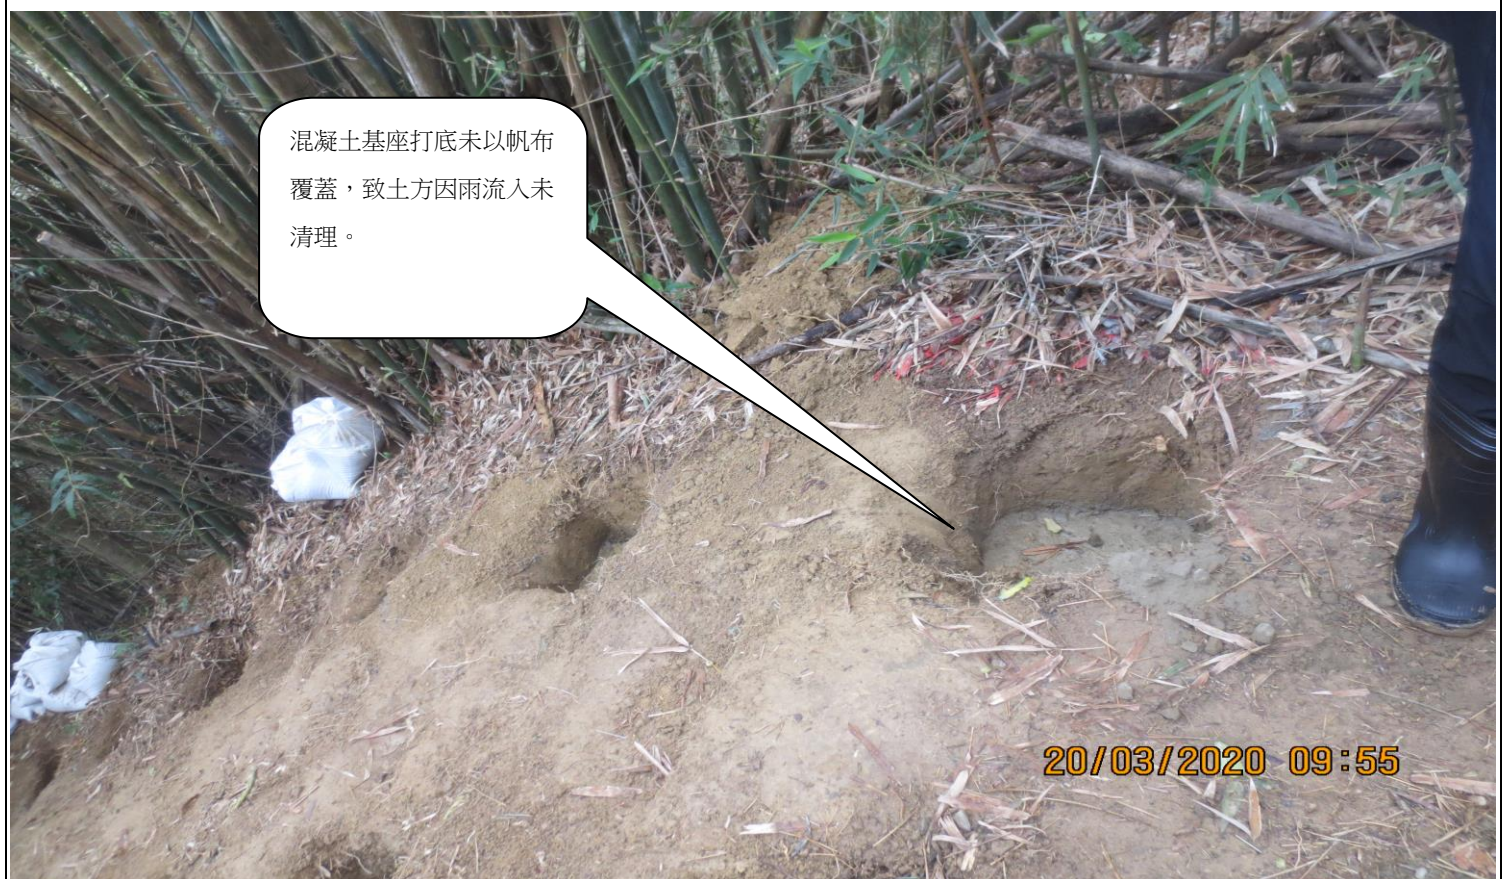
混凝土基座打底未以帆布覆蓋，致土方因雨流入未清理。

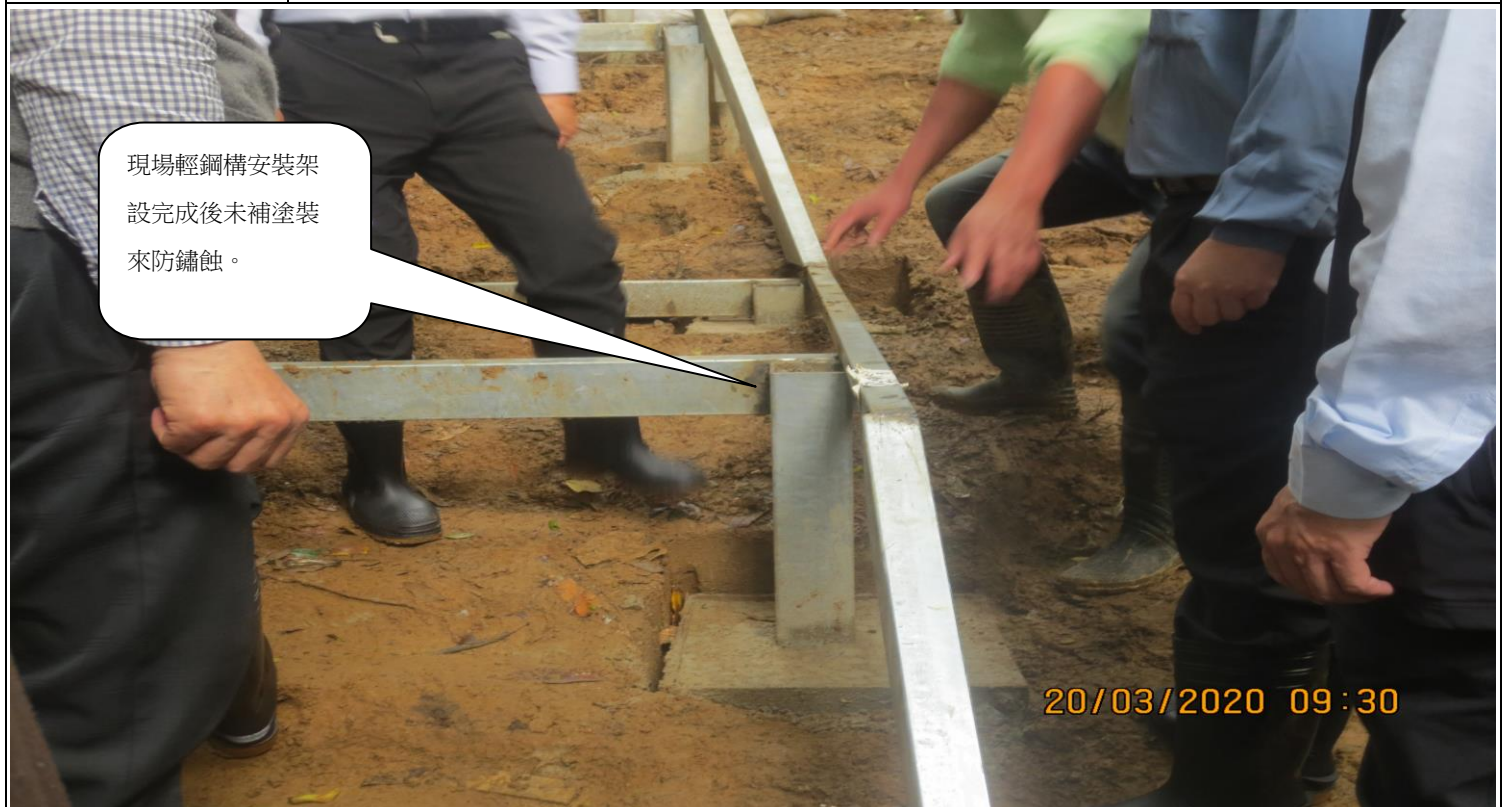
現場輕鋼構安裝架設完成後未補塗裝來防鏽蝕。

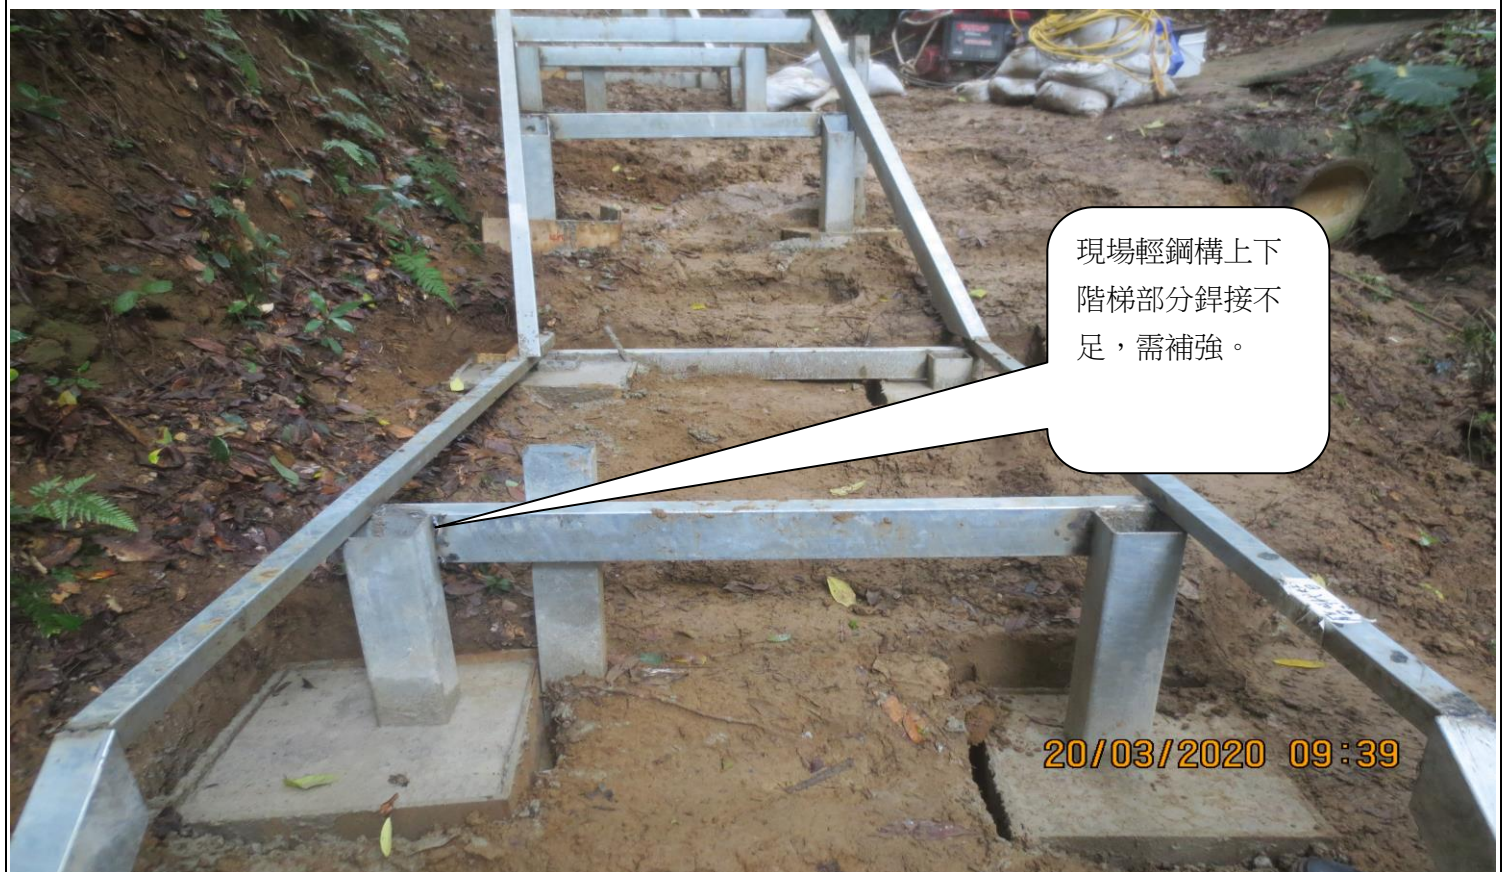
現場輕鋼構上下階梯部分銲接不足，需補強。

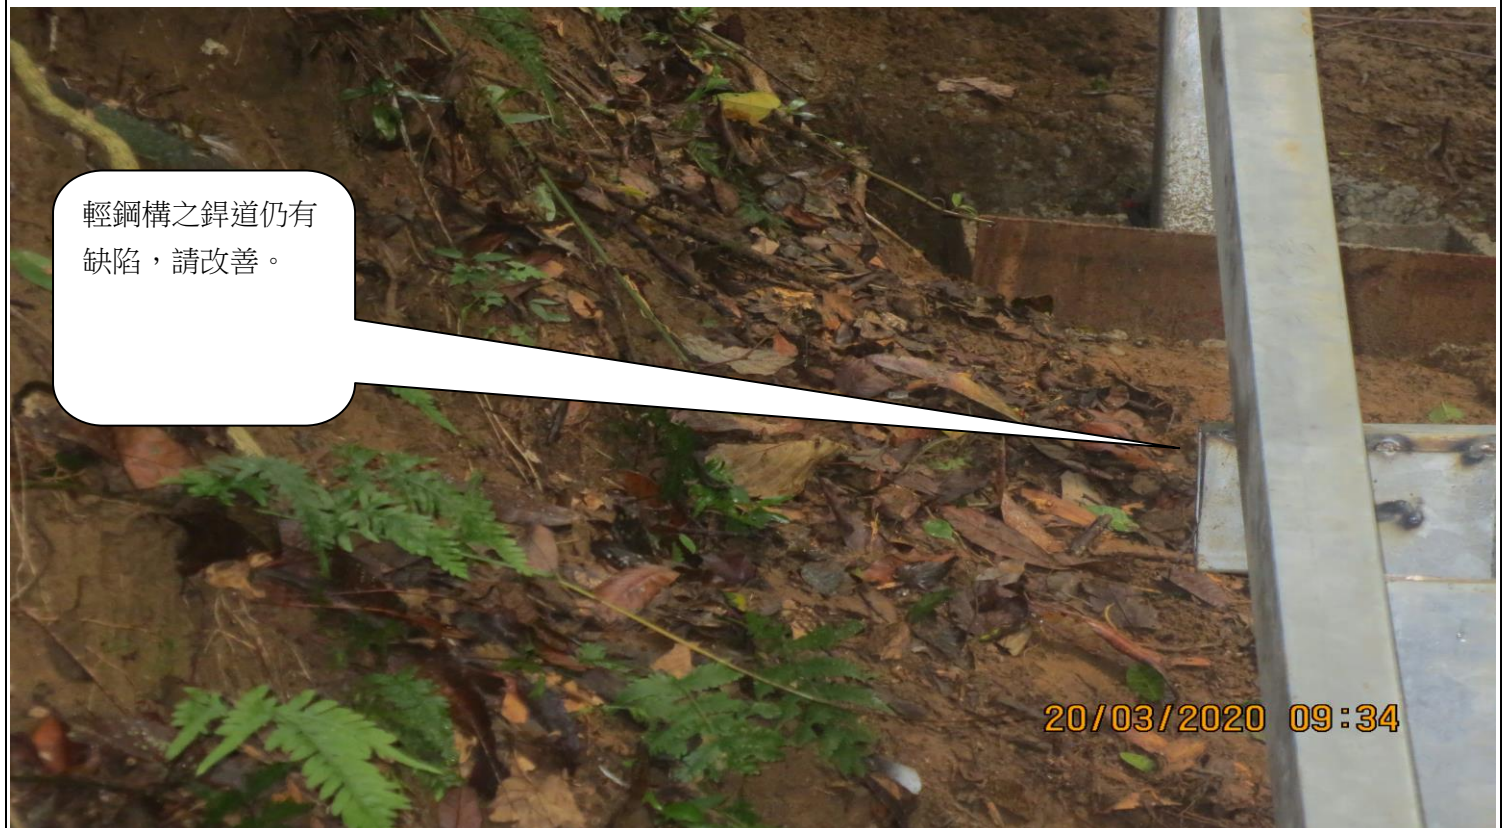
輕鋼構之銲道仍有缺陷，請改善。

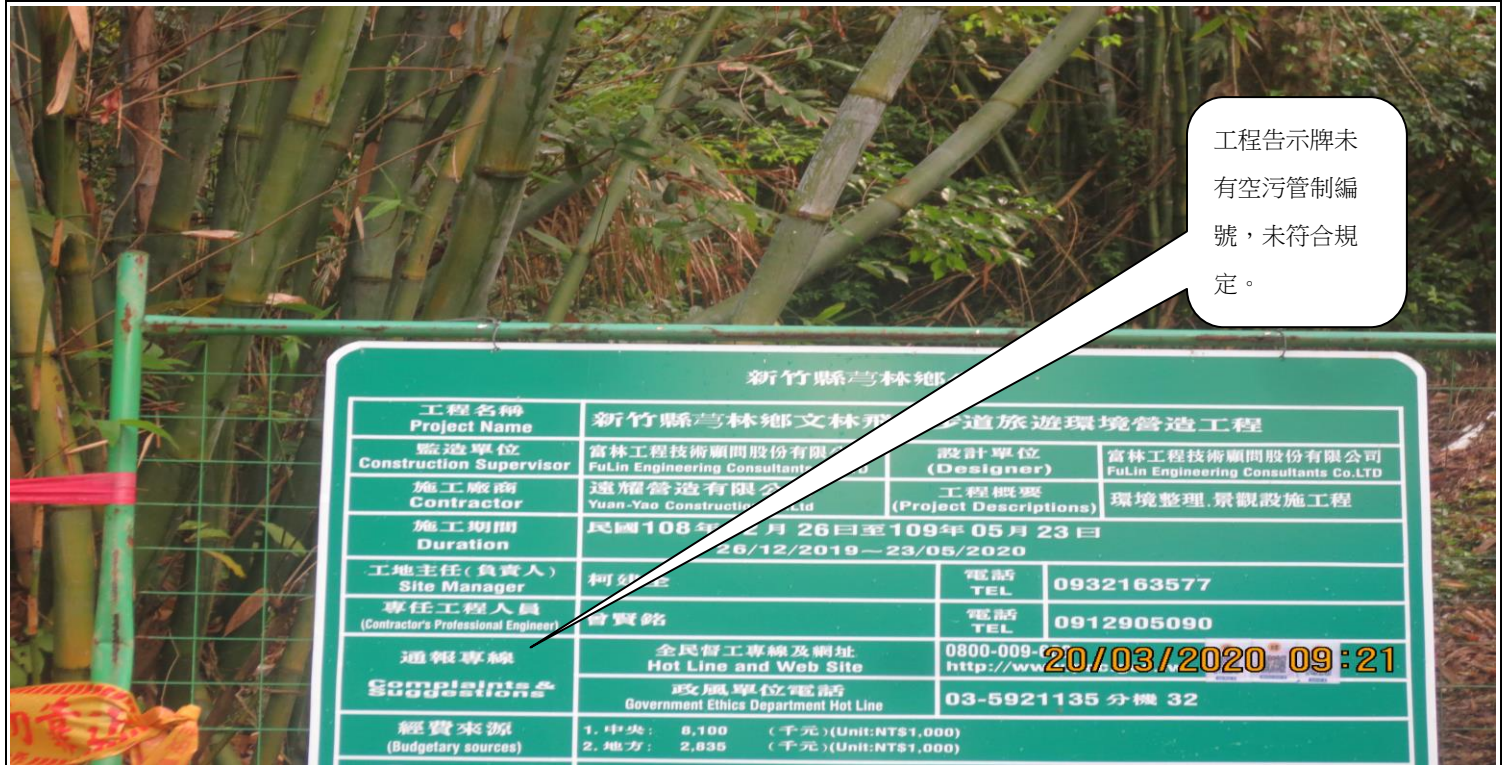
工程告示牌未有空污管制編號，未符合規定。

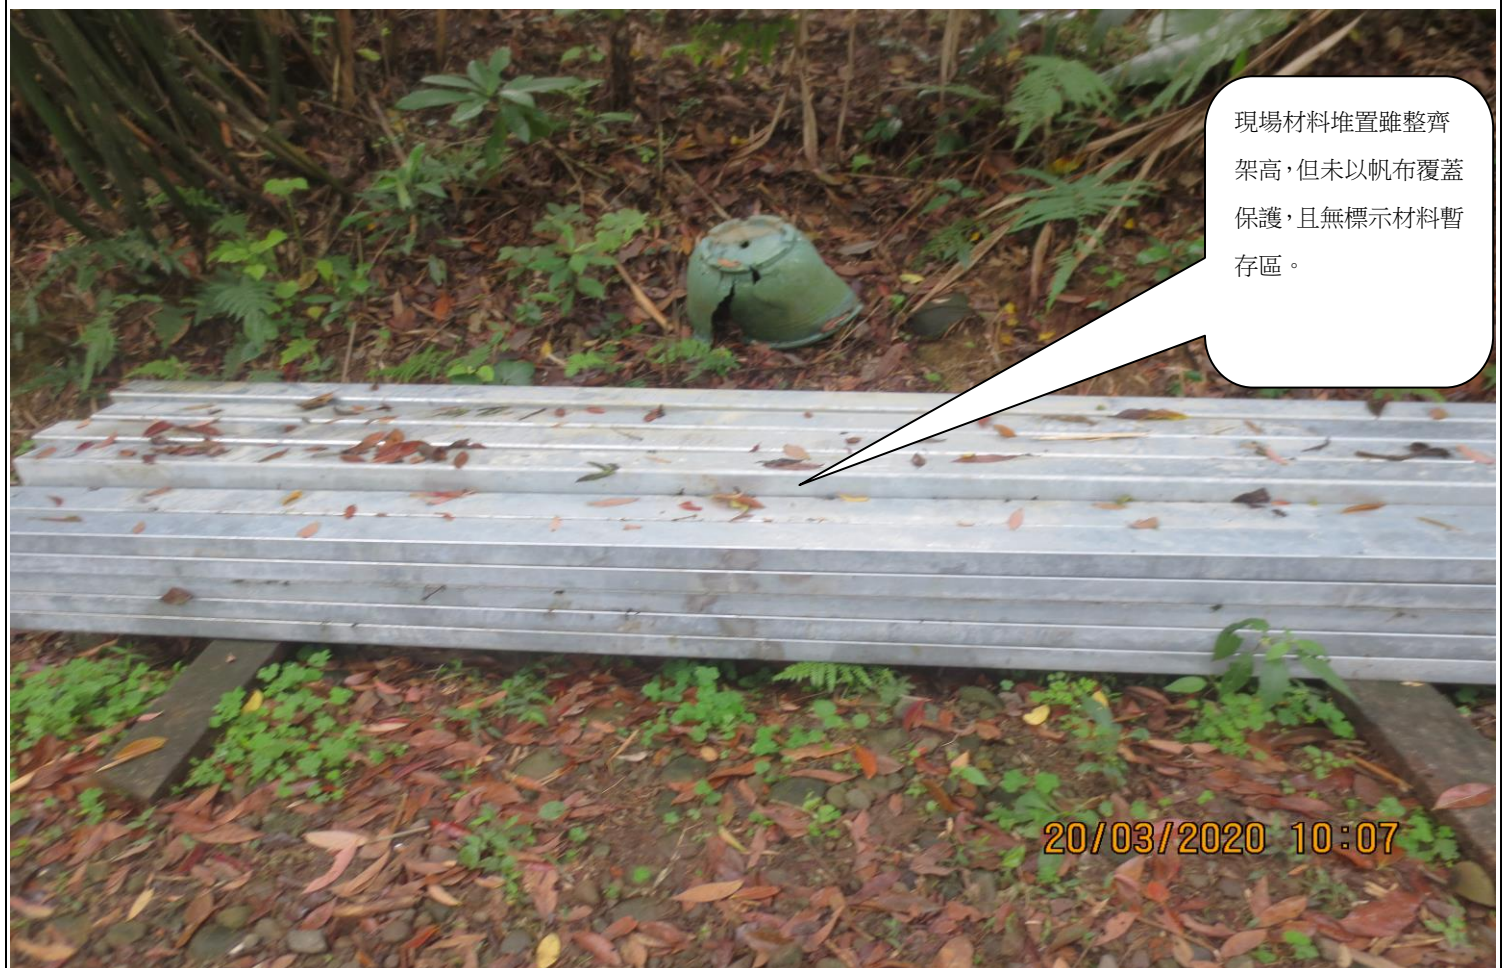
現場材料堆置雖整齊架高，但未以帆布覆蓋保護，且無標示材料暫存區。

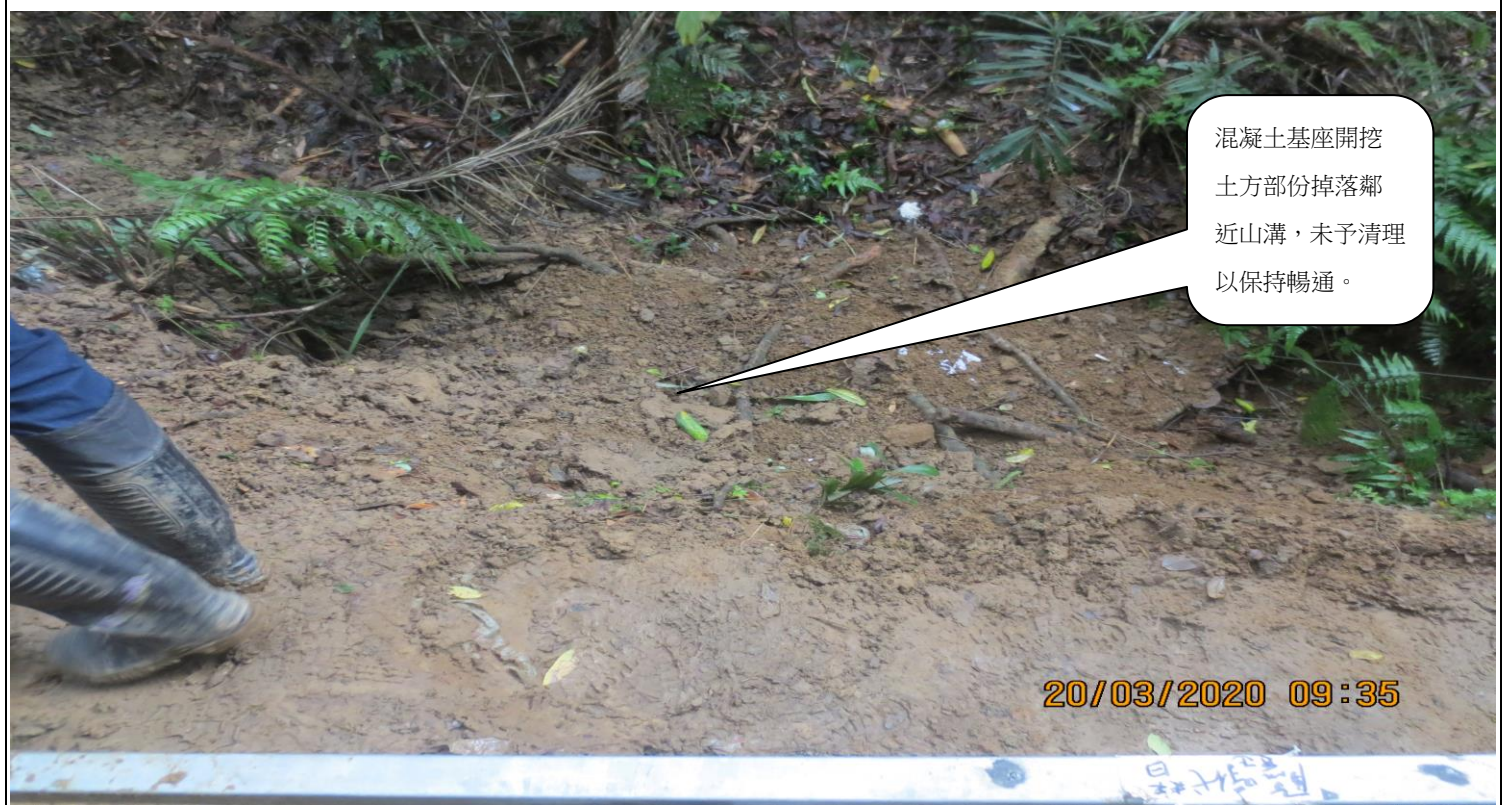
混凝土基座開挖土方部份掉落鄰近山溝，未予清理以保持暢通。

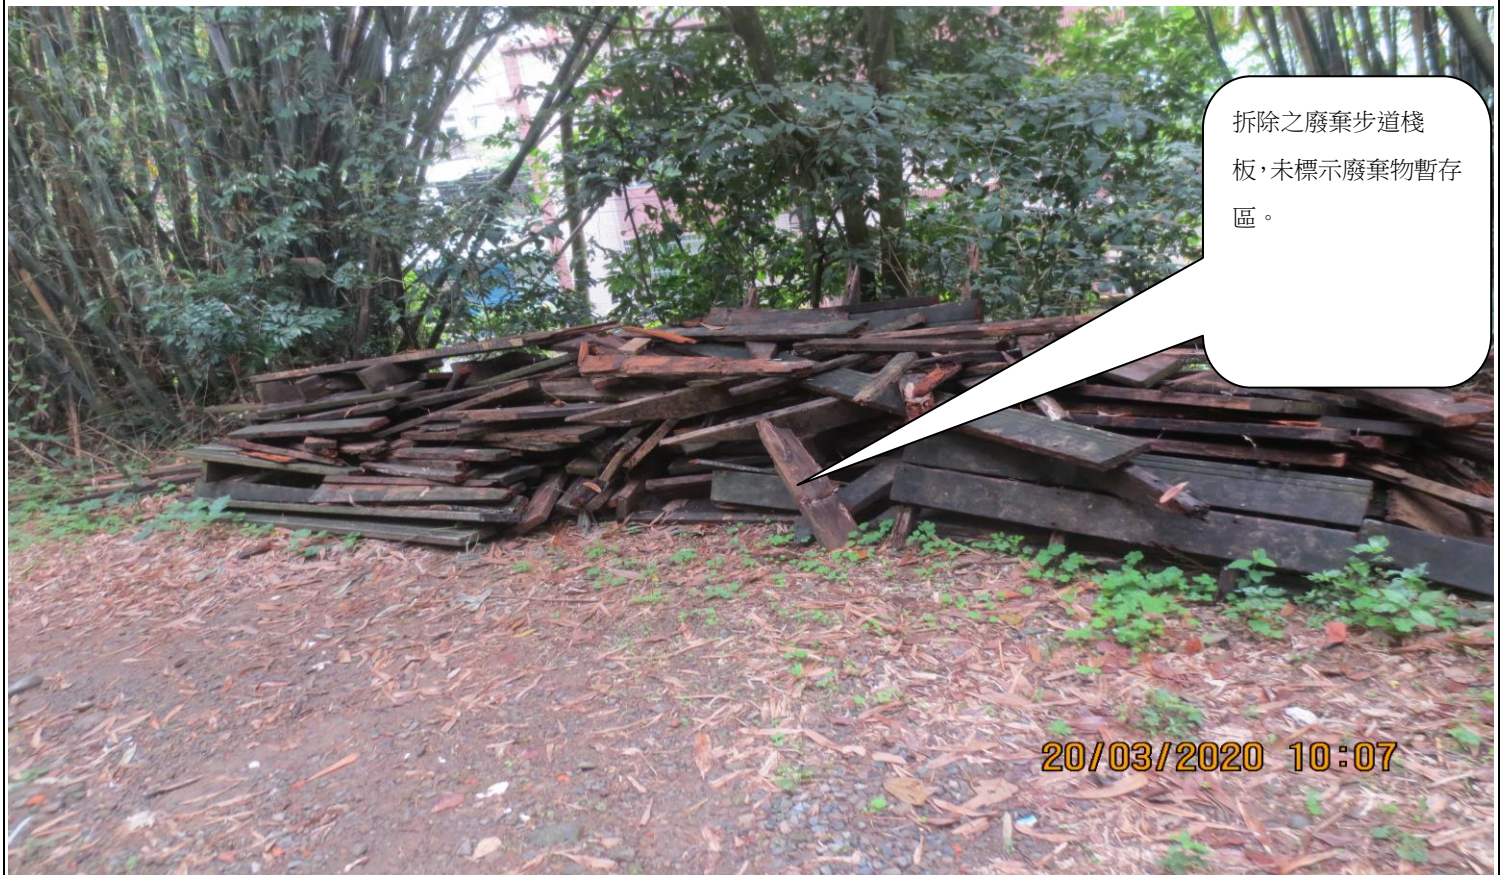
拆除之廢棄步道棧板，未標示廢棄物暫存區。
