# 新竹縣政府工程查核代表照片表

拍攝日期：109.03.18

工程名稱：新竹縣關西鎮石光國民小學老舊校舍整建工程

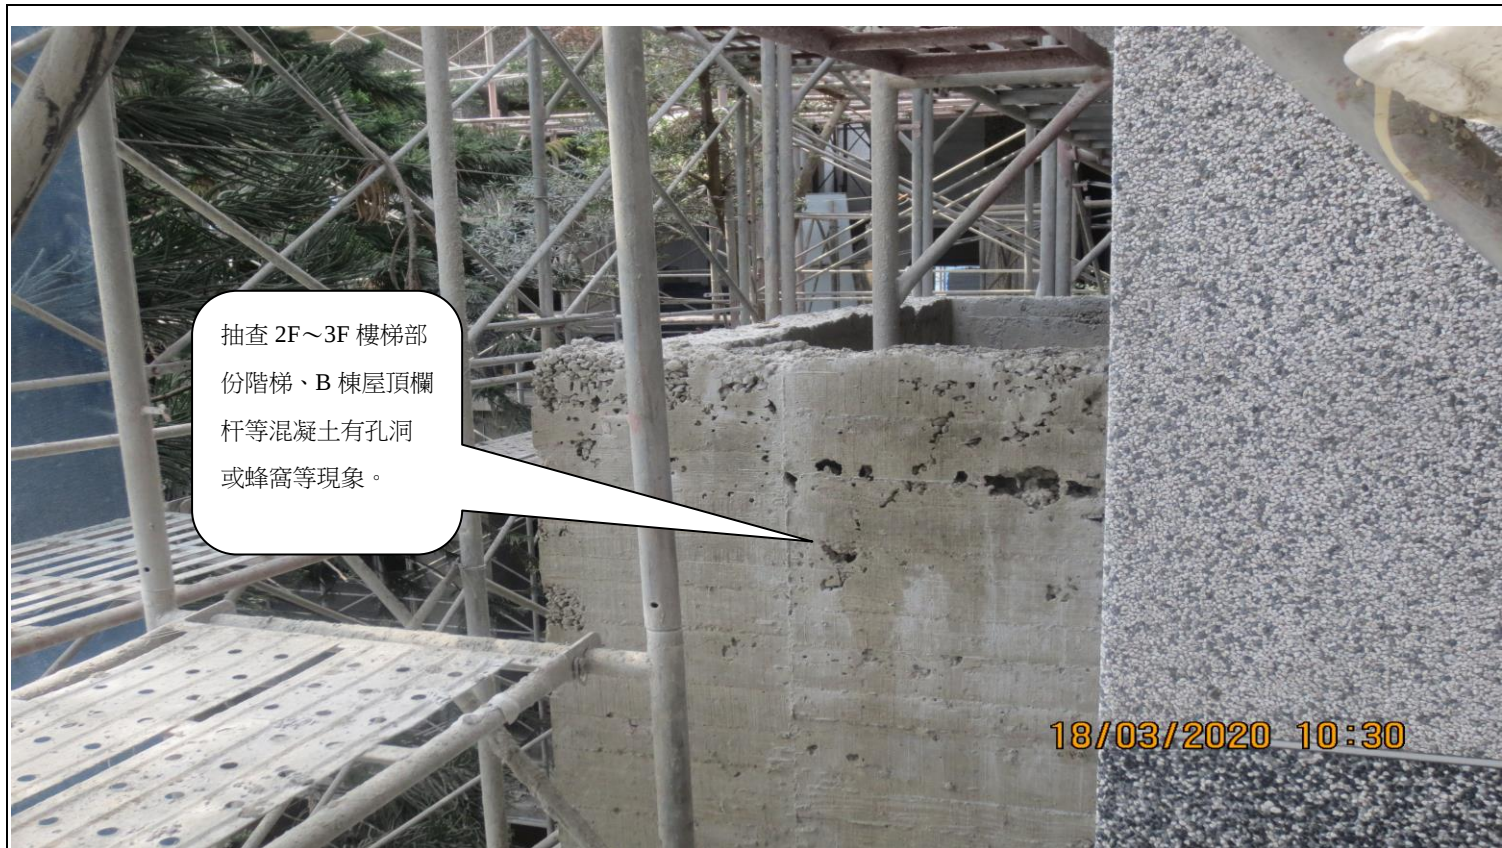
抽查 2F~3F 樓梯部份階梯、B 棟屋頂欄杆等混凝土有孔洞或蜂窩等現象。

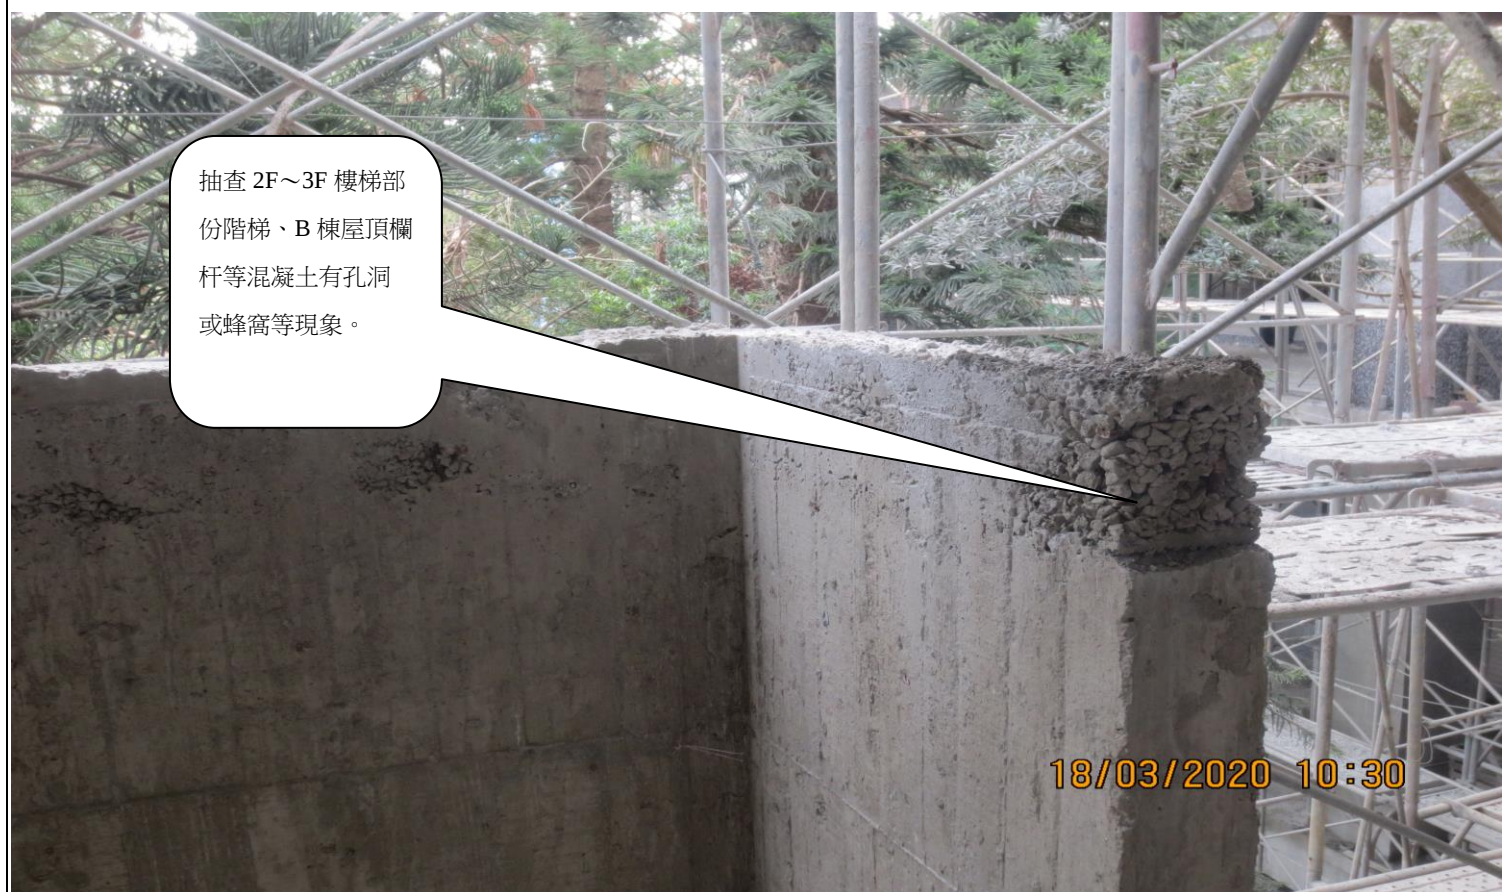
抽查 2F~3F 樓梯部份階梯、B 棟屋頂欄杆等混凝土有孔洞或蜂窩等現象。

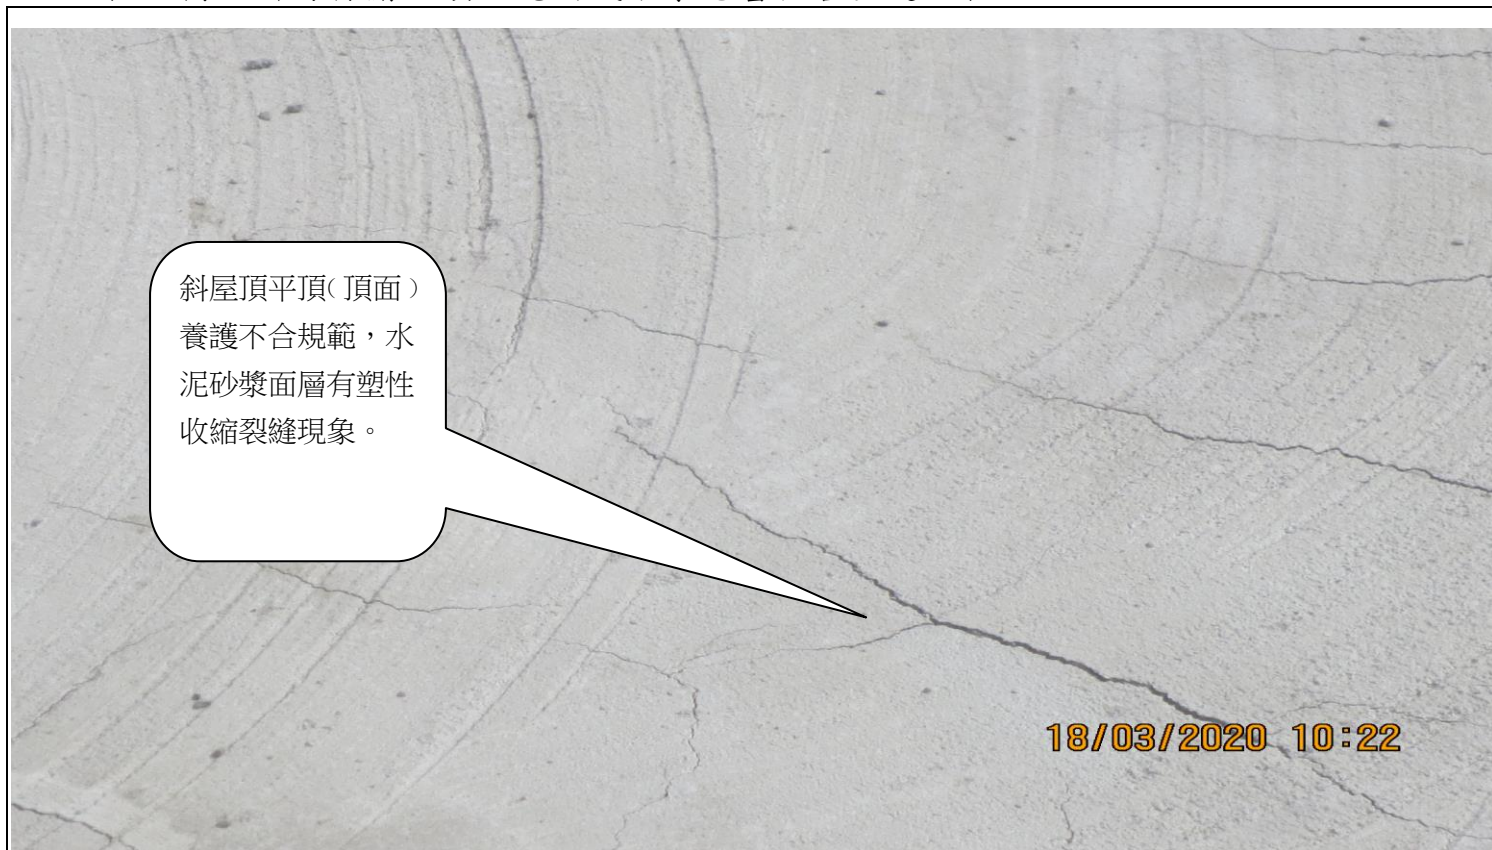
斜屋頂平頂（頂面）養護不合規範，水泥砂漿面層有塑性收縮裂縫現象。

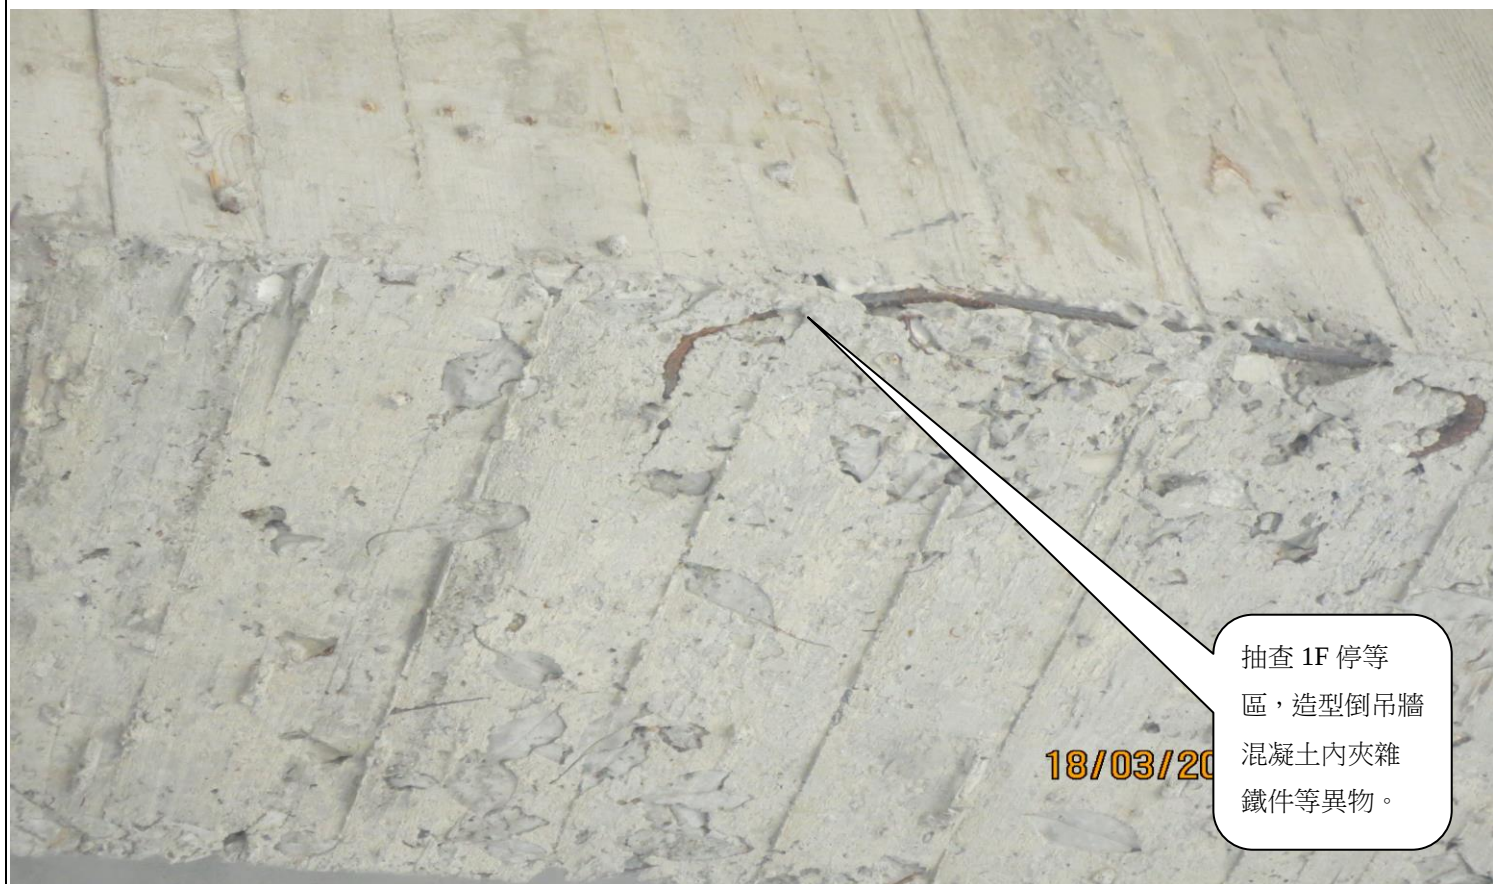
抽查 1F 停等區，造型倒吊牆混凝土內夾雜鐵件等異物。

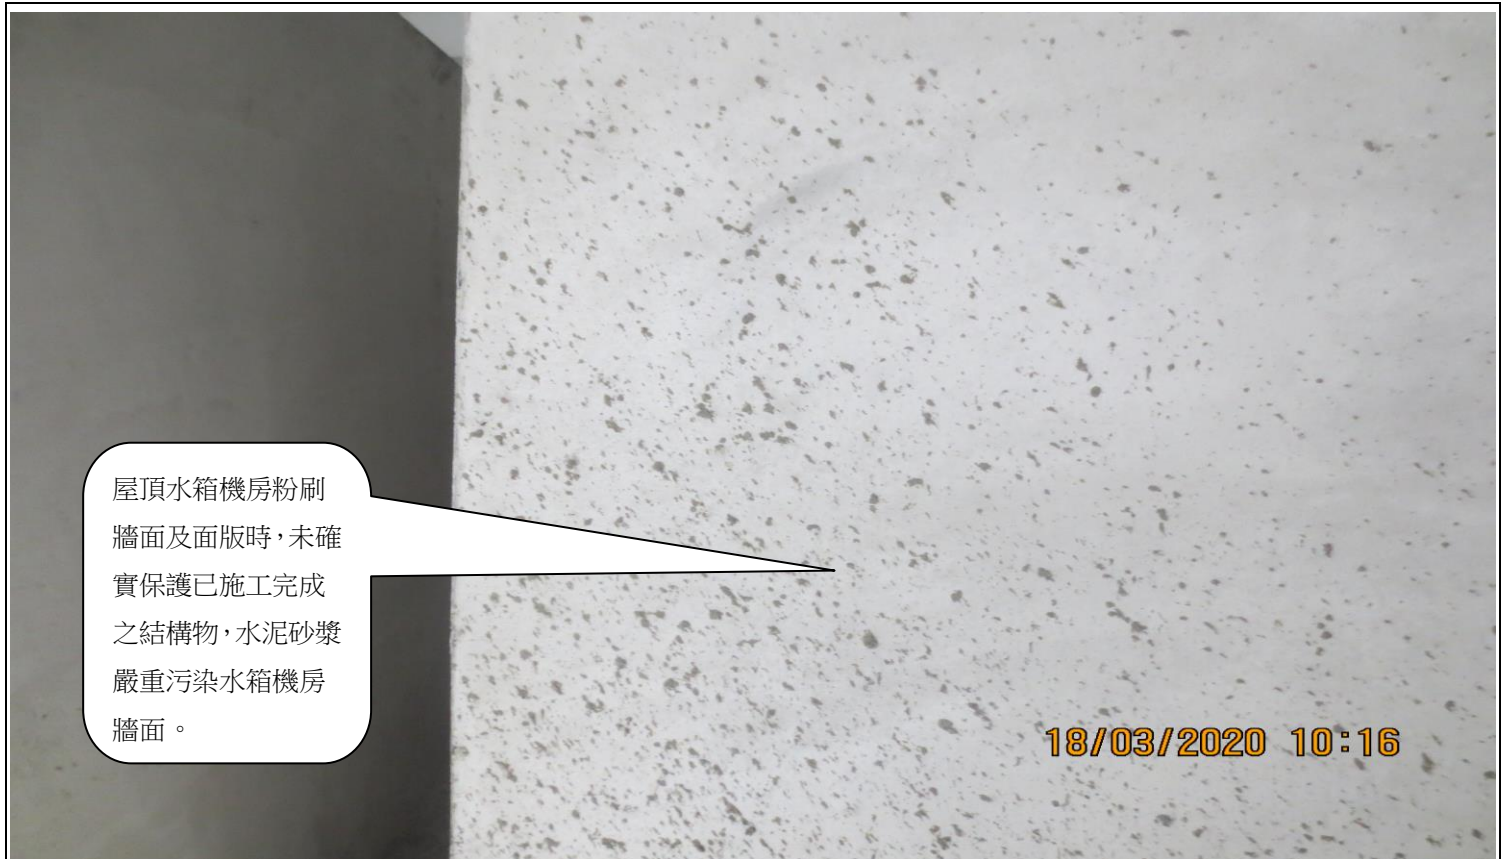
屋頂水箱機房粉刷牆面及面版時，未確實保護已施工完成之結構物，水泥砂漿嚴重污染水箱機房牆面。

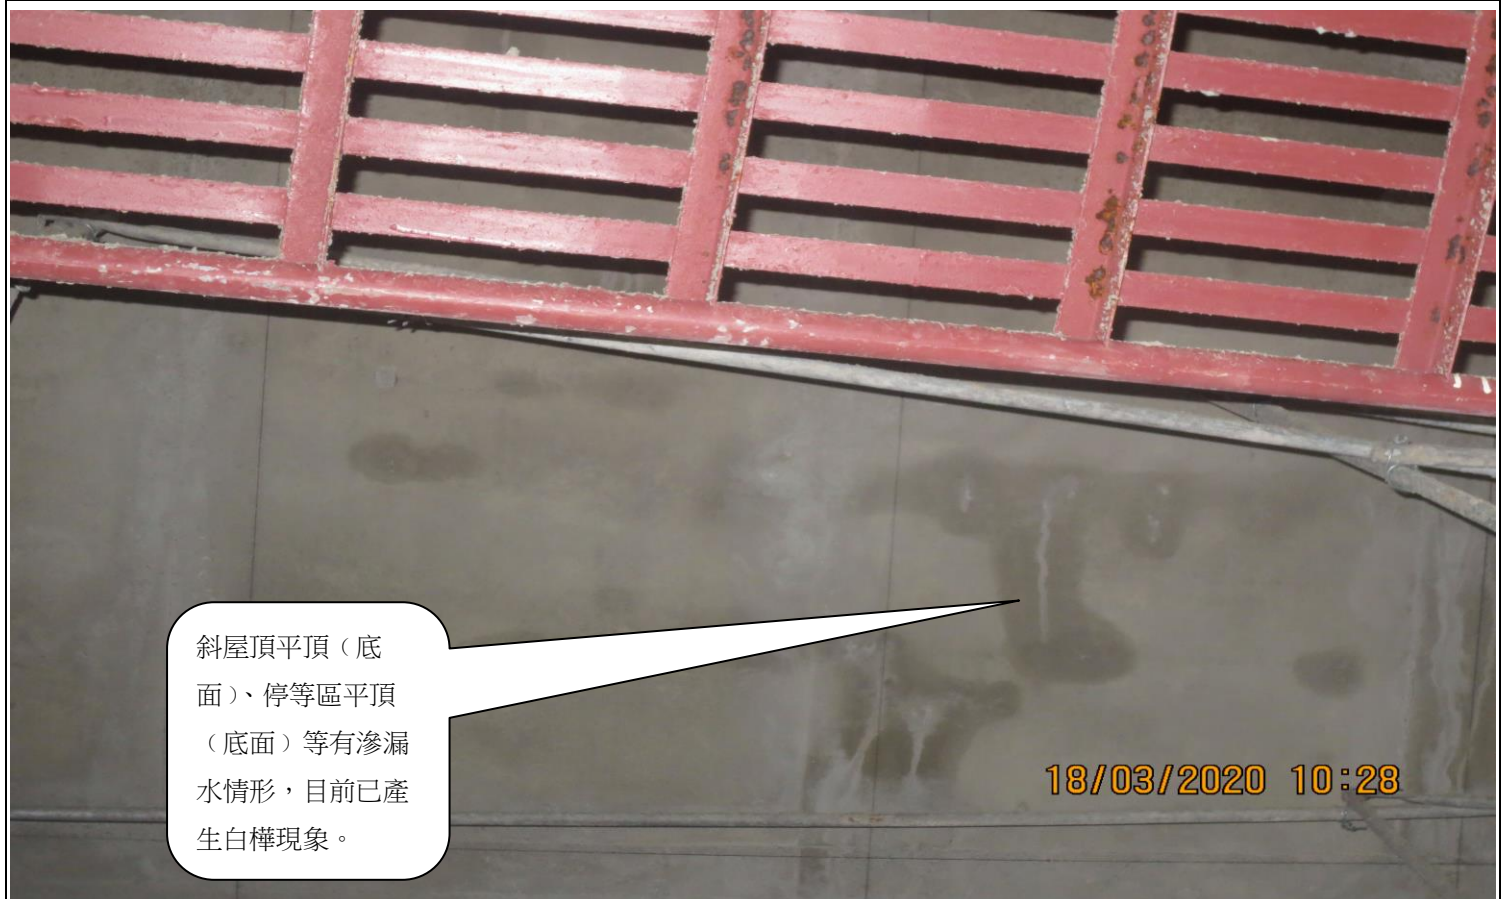
斜屋頂平頂（底面）、停等區平頂（底面）等有滲漏水情形，目前已產生白樺現象。

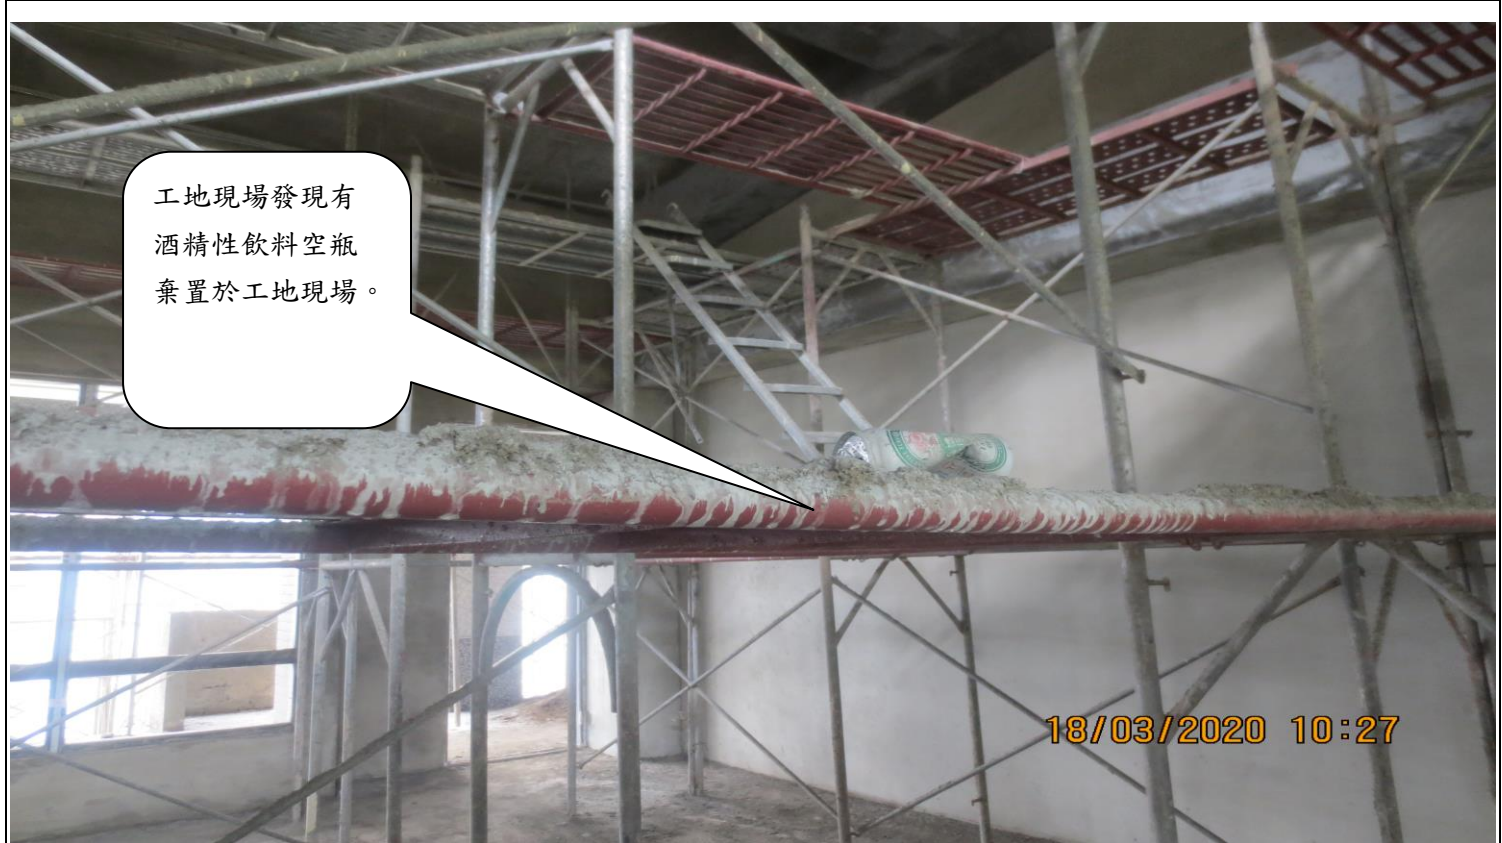
工地現場發現有酒精性飲料空瓶棄置於工地現場。

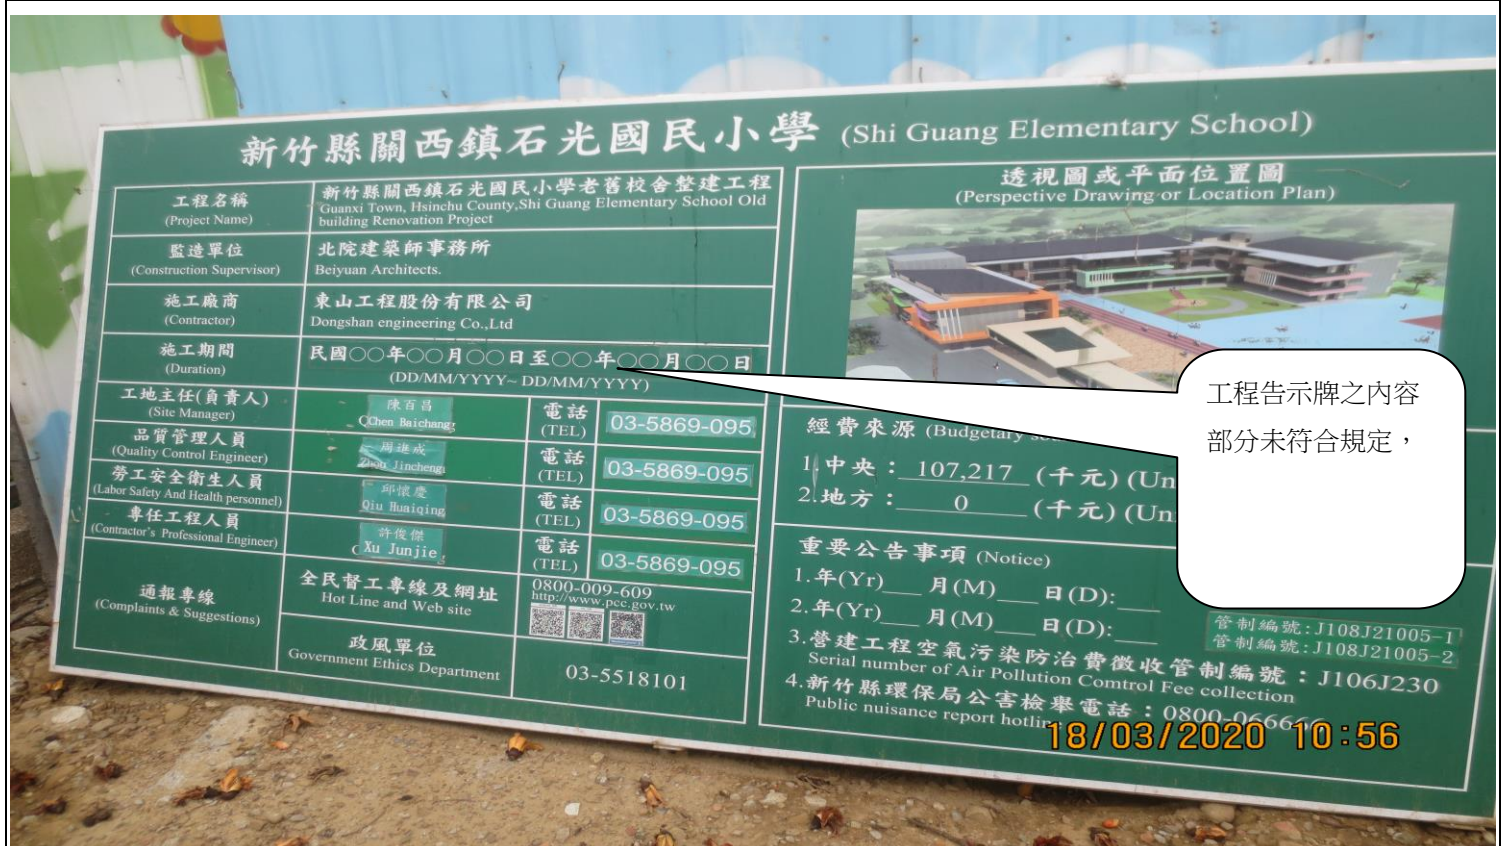
工程告示牌之內容部分未符合規定，例如：(1) 施工期間未標註。(2) 品管人員更換，告示牌上之資料未配合更新。(3) 政風單位通報專線電話不符(未標註分機號碼)。(4) 勞工安全衛生人員之名稱，請修正為「職業安全衛生管理人員」。(5) 經費來源標註之金額，與工程施工執行資料表標註不符，請檢討釐清。

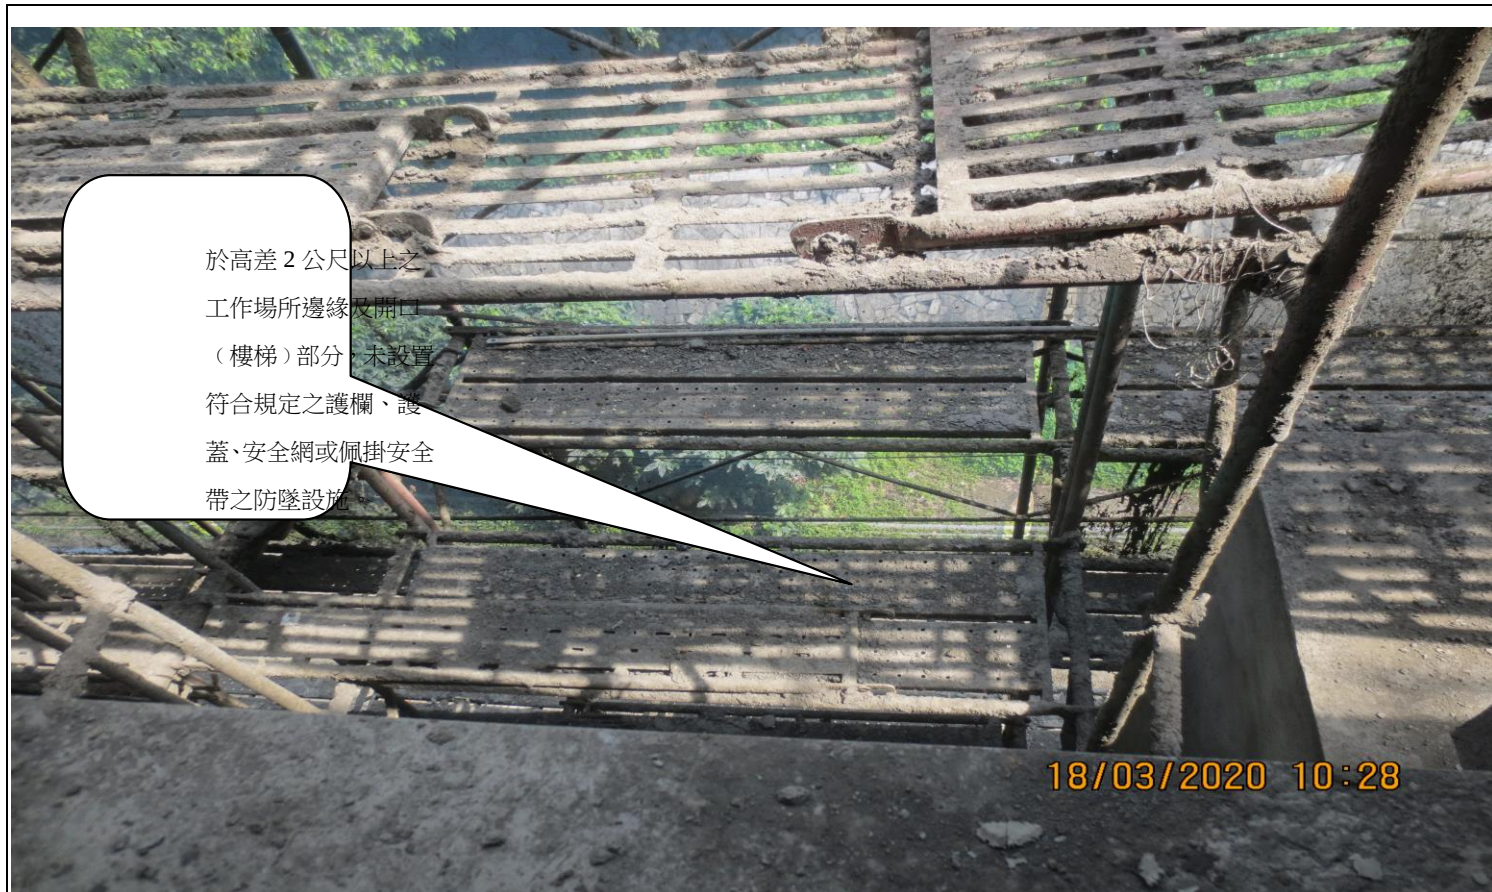
於高差 2 公尺以上之工作場所邊緣及開口（樓梯）部分，未設置符合規定之護欄、護蓋、安全網或佩掛安全帶之防墜設施。

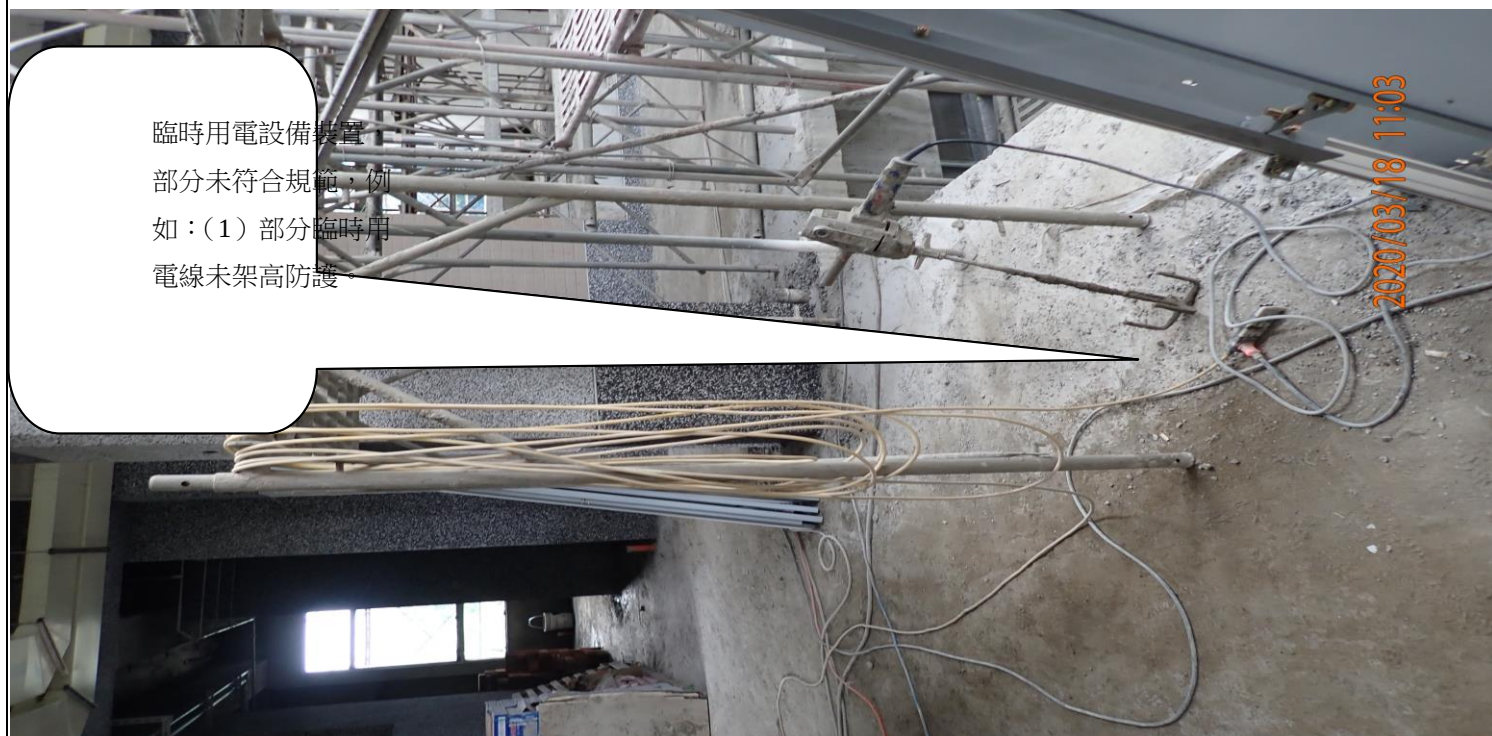
臨時用電設備裝置，部分未符合規範，例如：（1）部分臨時用電線未架高防護。

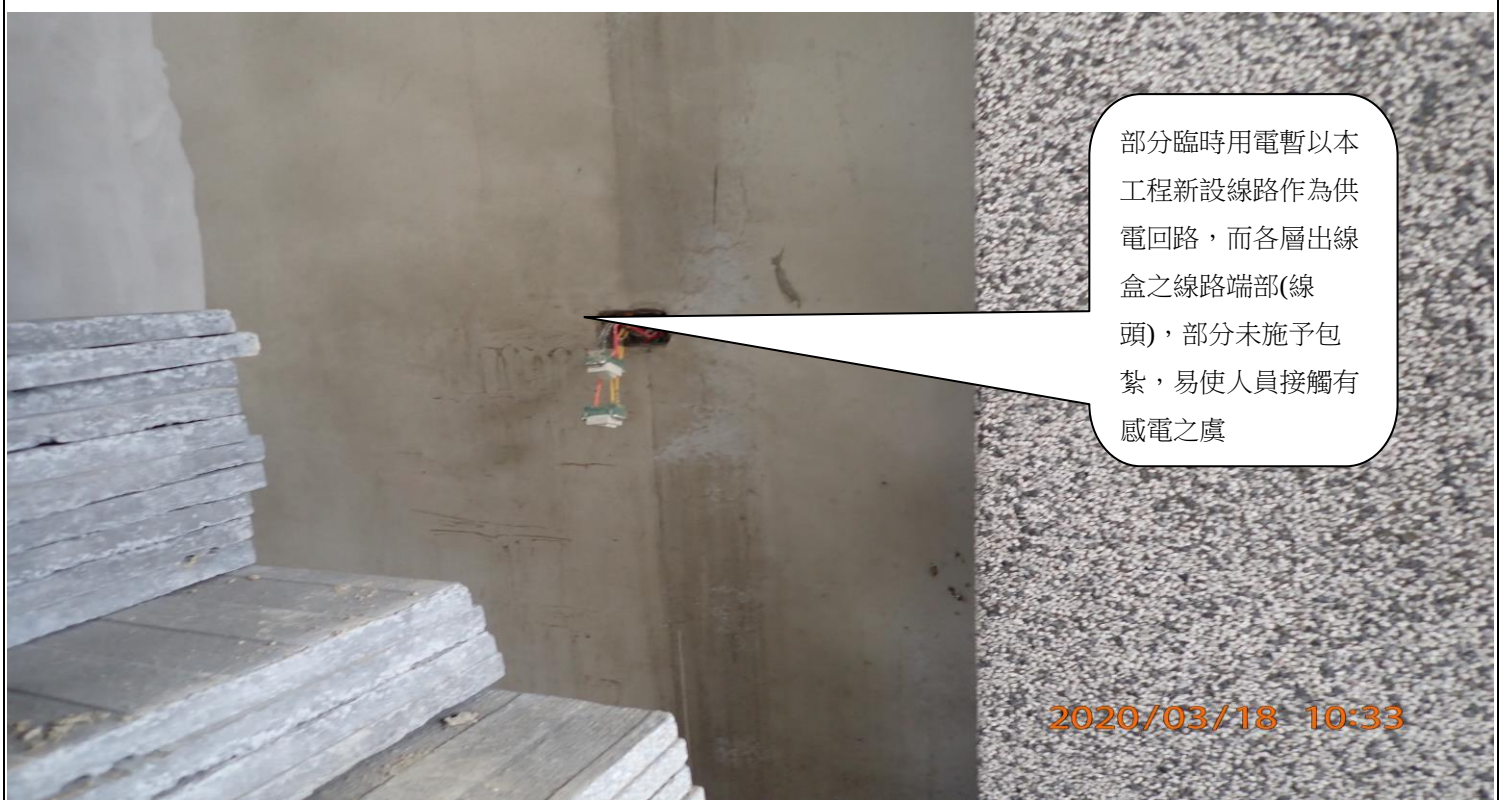
部分臨時用電暫以本工程新設線路作為供電回路，而各層出線盒之線路端部(線頭)，部分未施予包紮，易使人員接觸有感電之虞

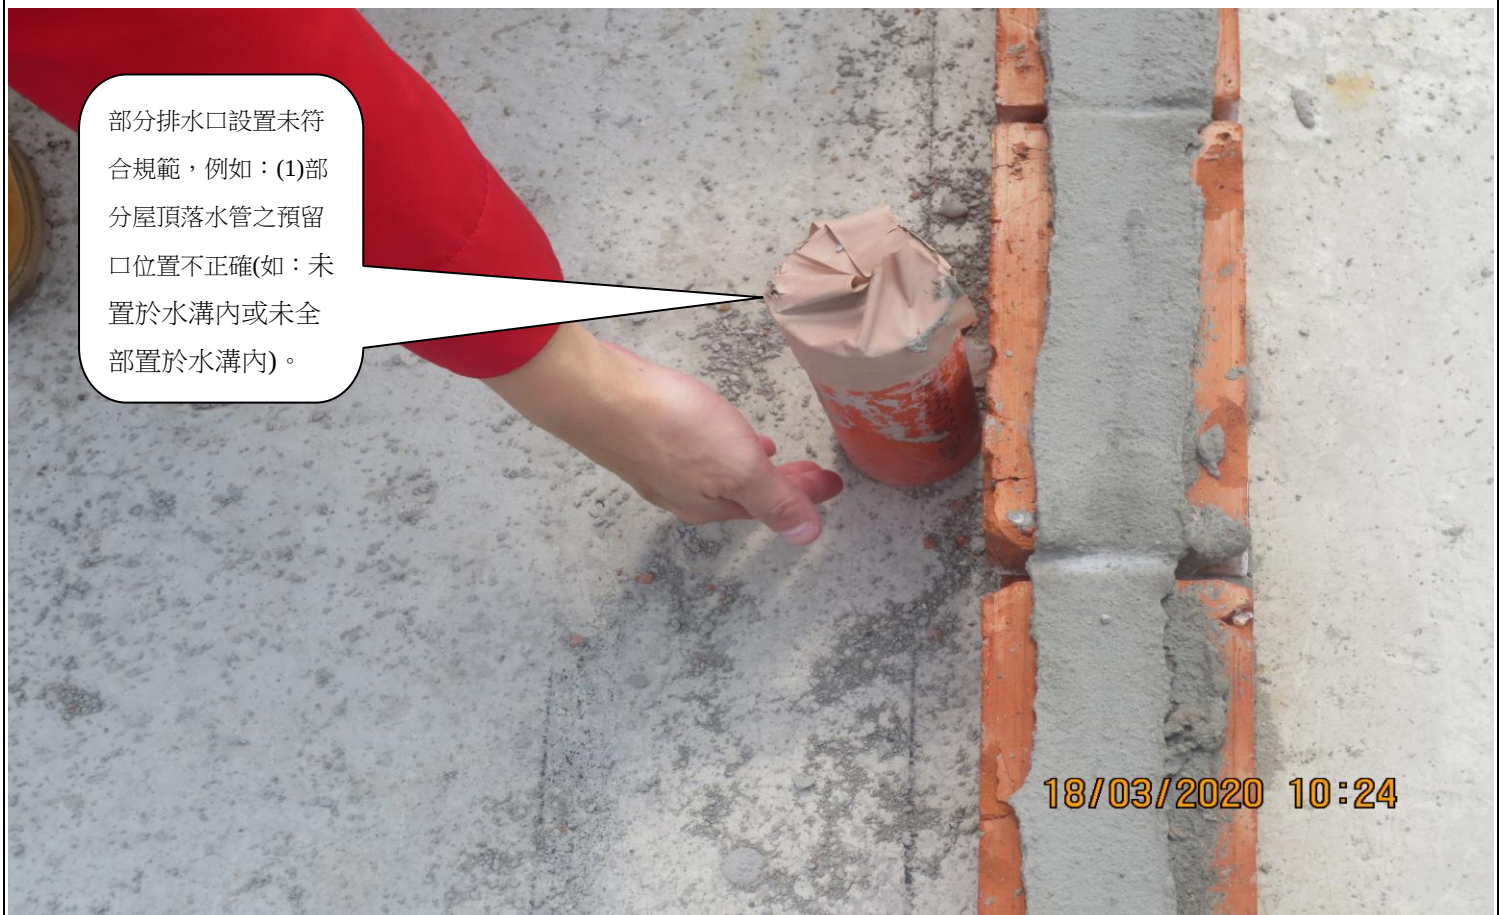
部分排水口設置未符合規範，例如：(1)部分屋頂落水管之預留口位置不正確(如：未置於水溝內或未全部置於水溝內)。

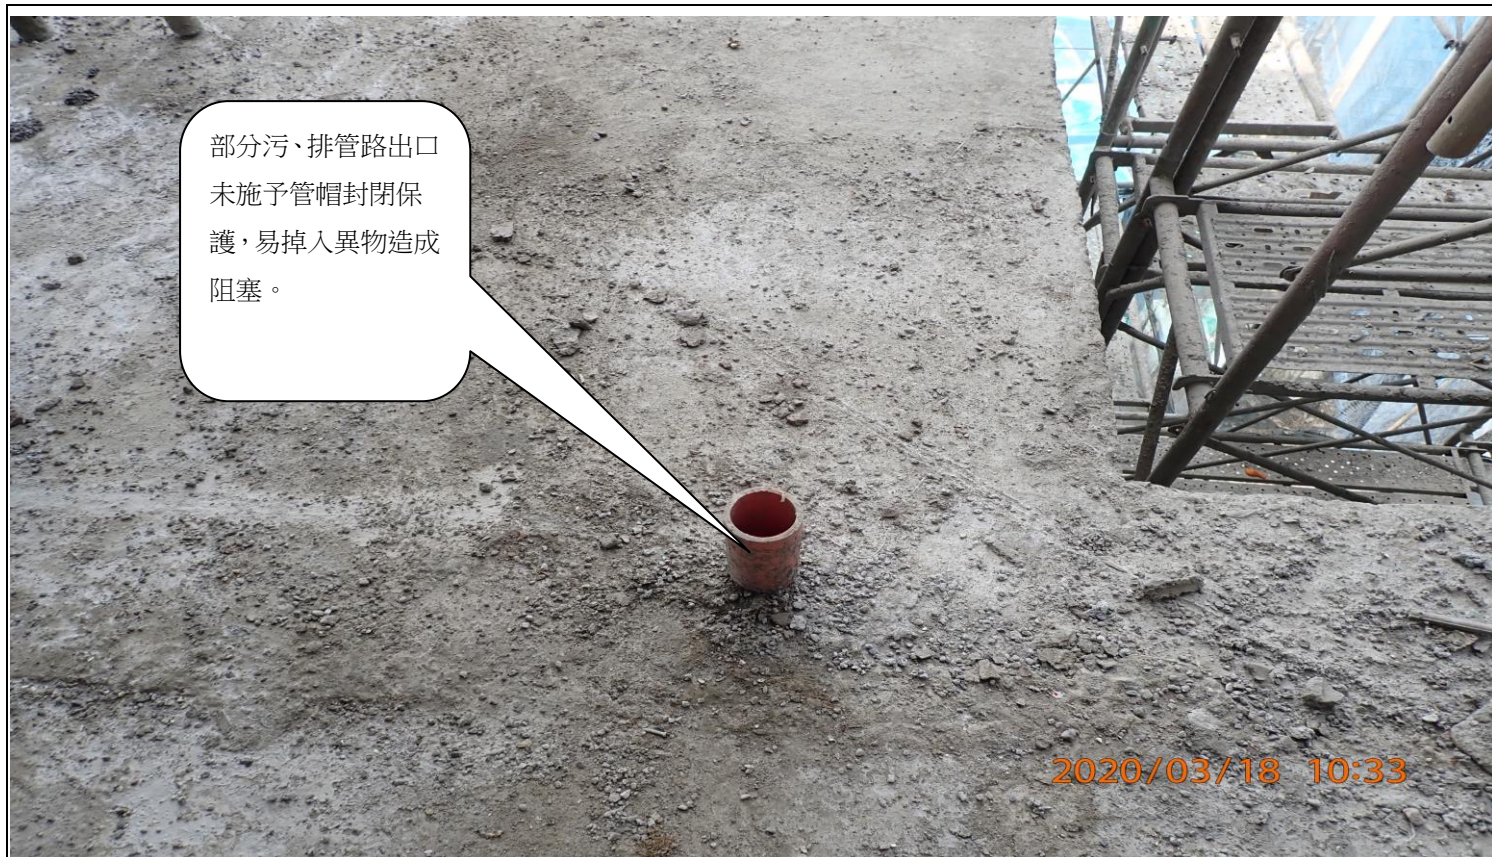
部分污、排管路出口未施予管帽封閉保護，易掉入異物造成阻塞。

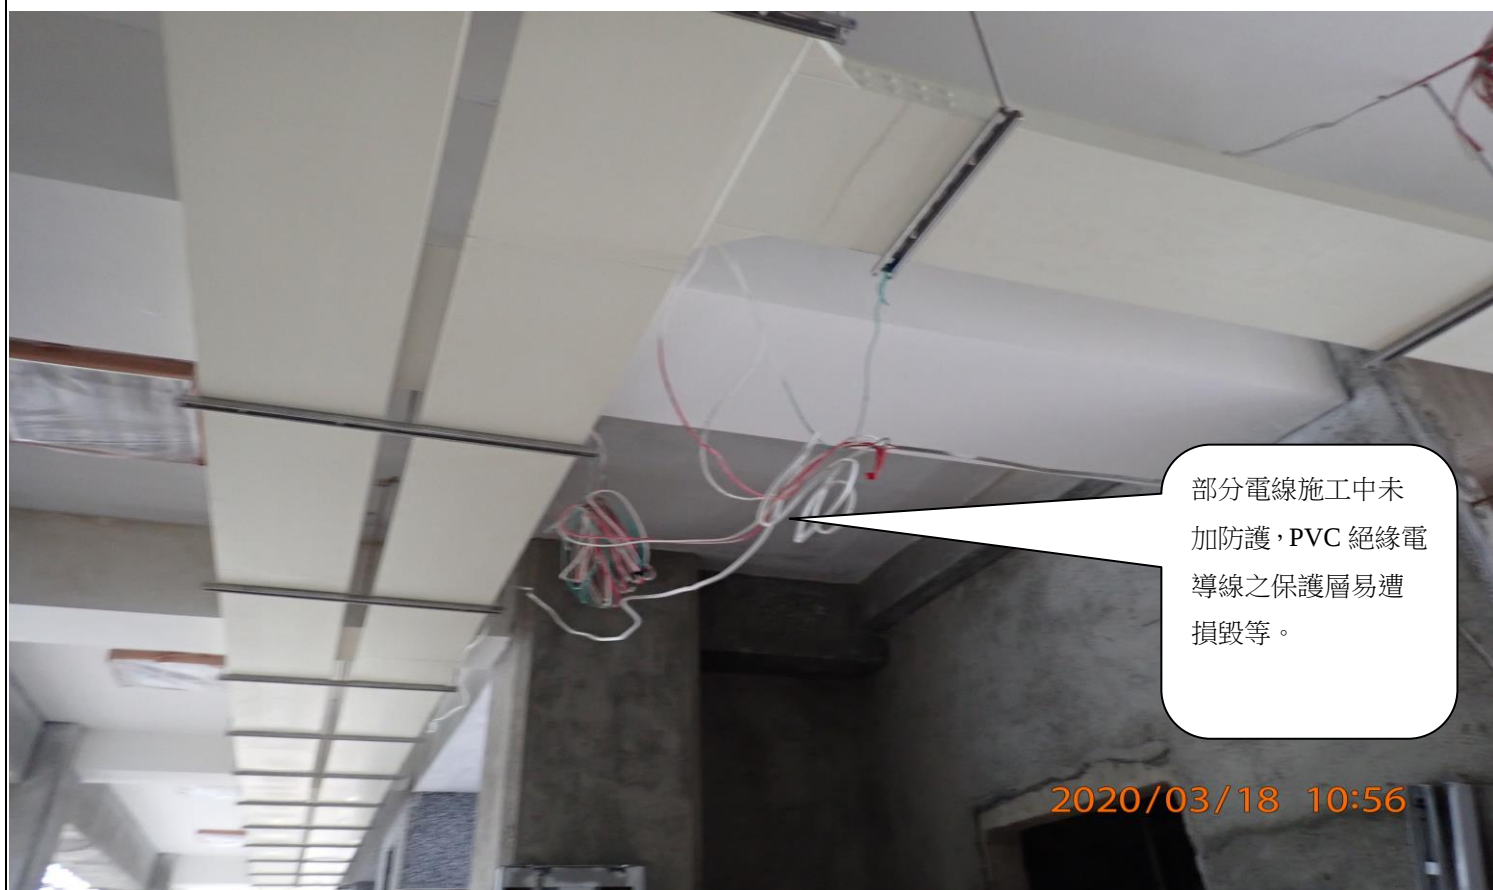
部分電線施工中未加防護，PVC 絕緣電導線之保護層易遭損毀等。

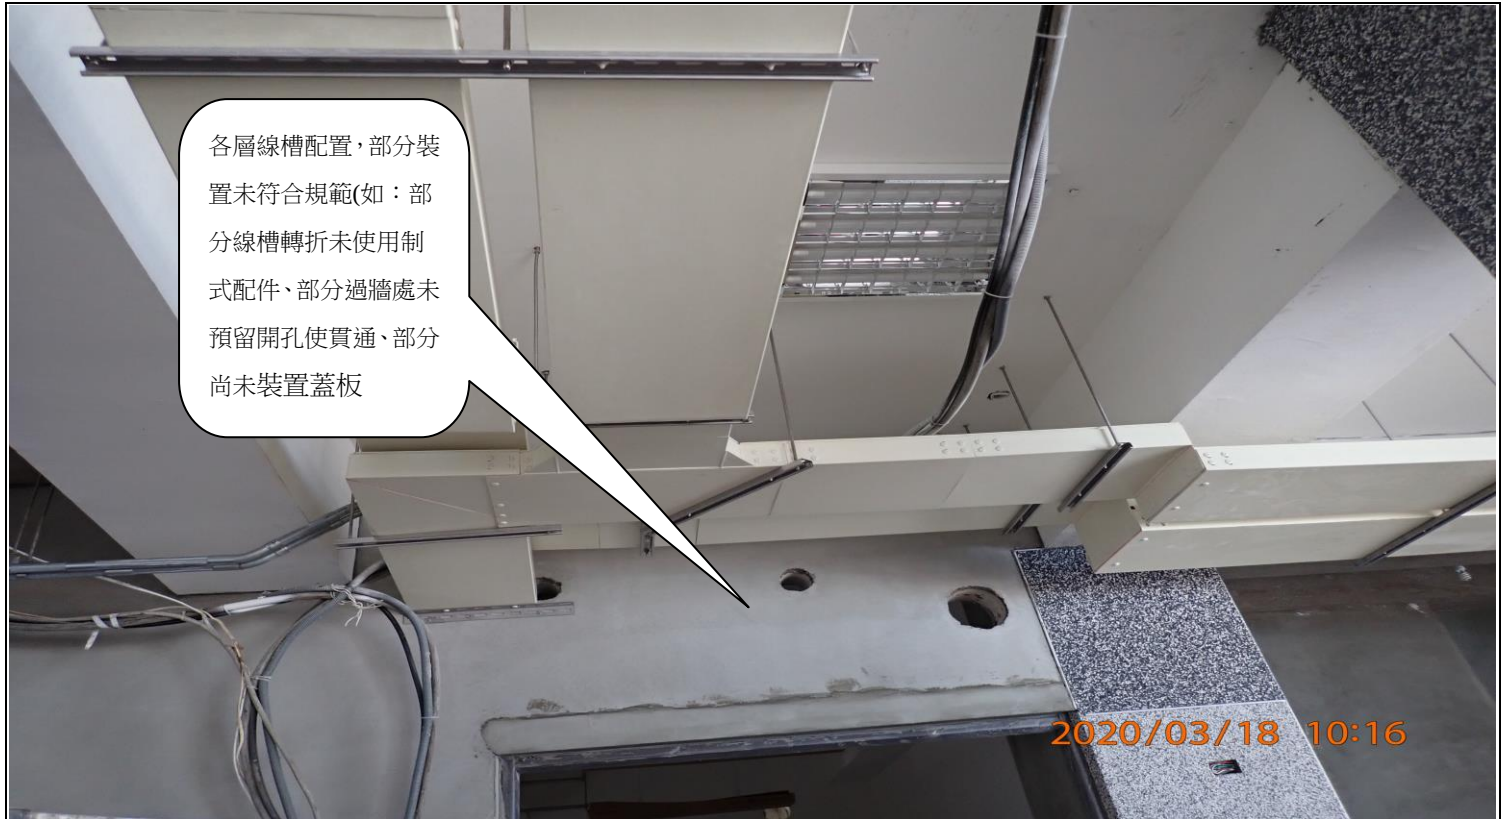
各層線槽配置，部分裝置未符合規範(如：部分線槽轉折未使用制式配件、部分過牆處未預留開孔使貫通、部分尚未裝置蓋板

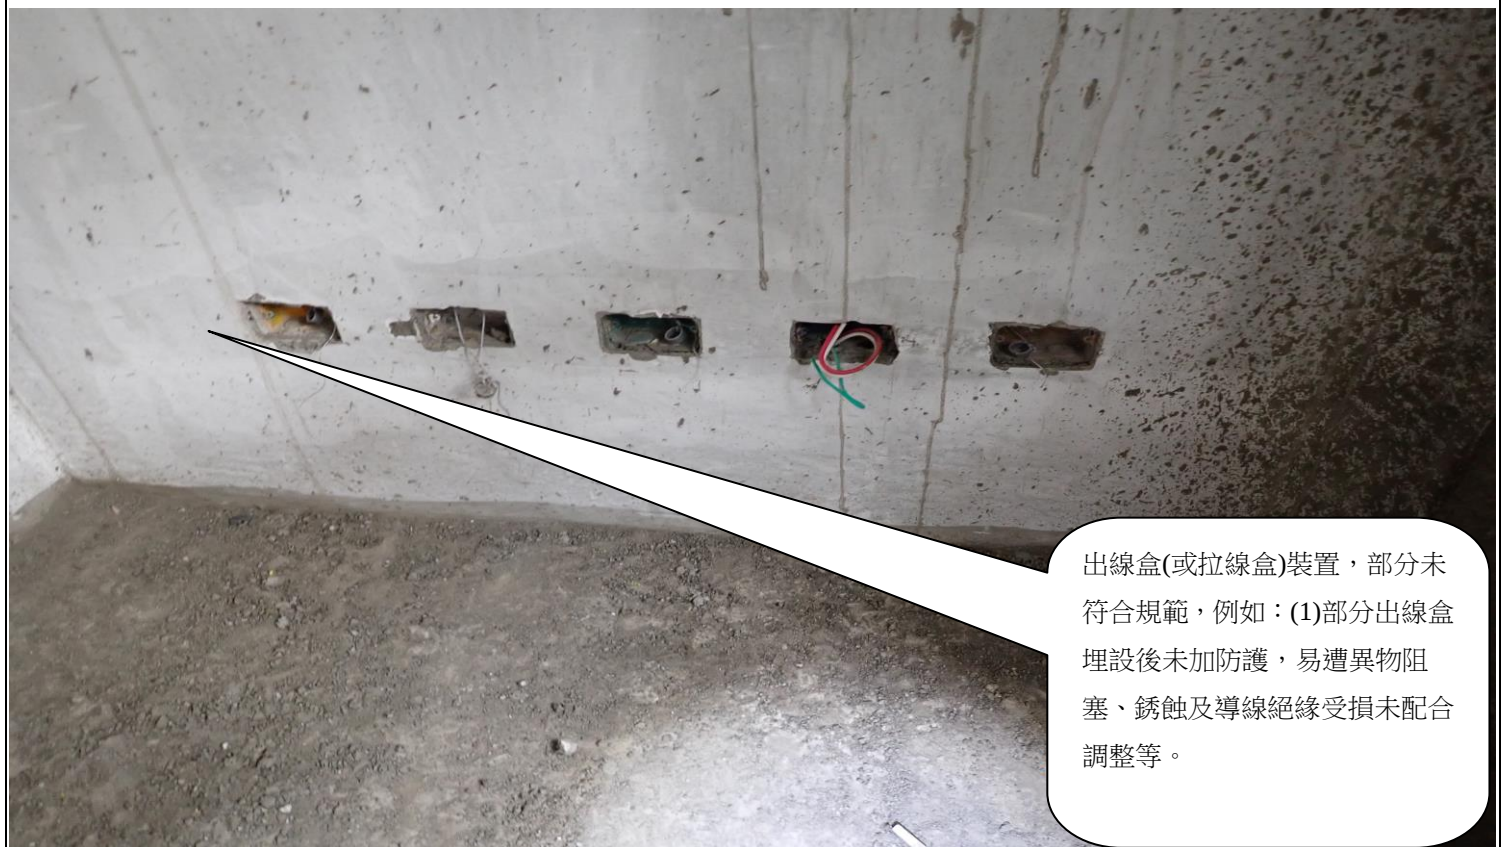
出線盒(或拉線盒)裝置，部分未符合規範，例如：(1)部分出線盒埋設後未加防護，易遭異物阻塞、銹蝕及導線絕緣受損。(2)部分出線盒(小便斗電沖電源)配合外牆預埋，在增設一道內牆後尚未配合調整等。
