新竹縣政府工程查核代表照片表

拍攝日期：109.03.24

工程名稱：新竹縣原住民族教育推廣中心新建工程

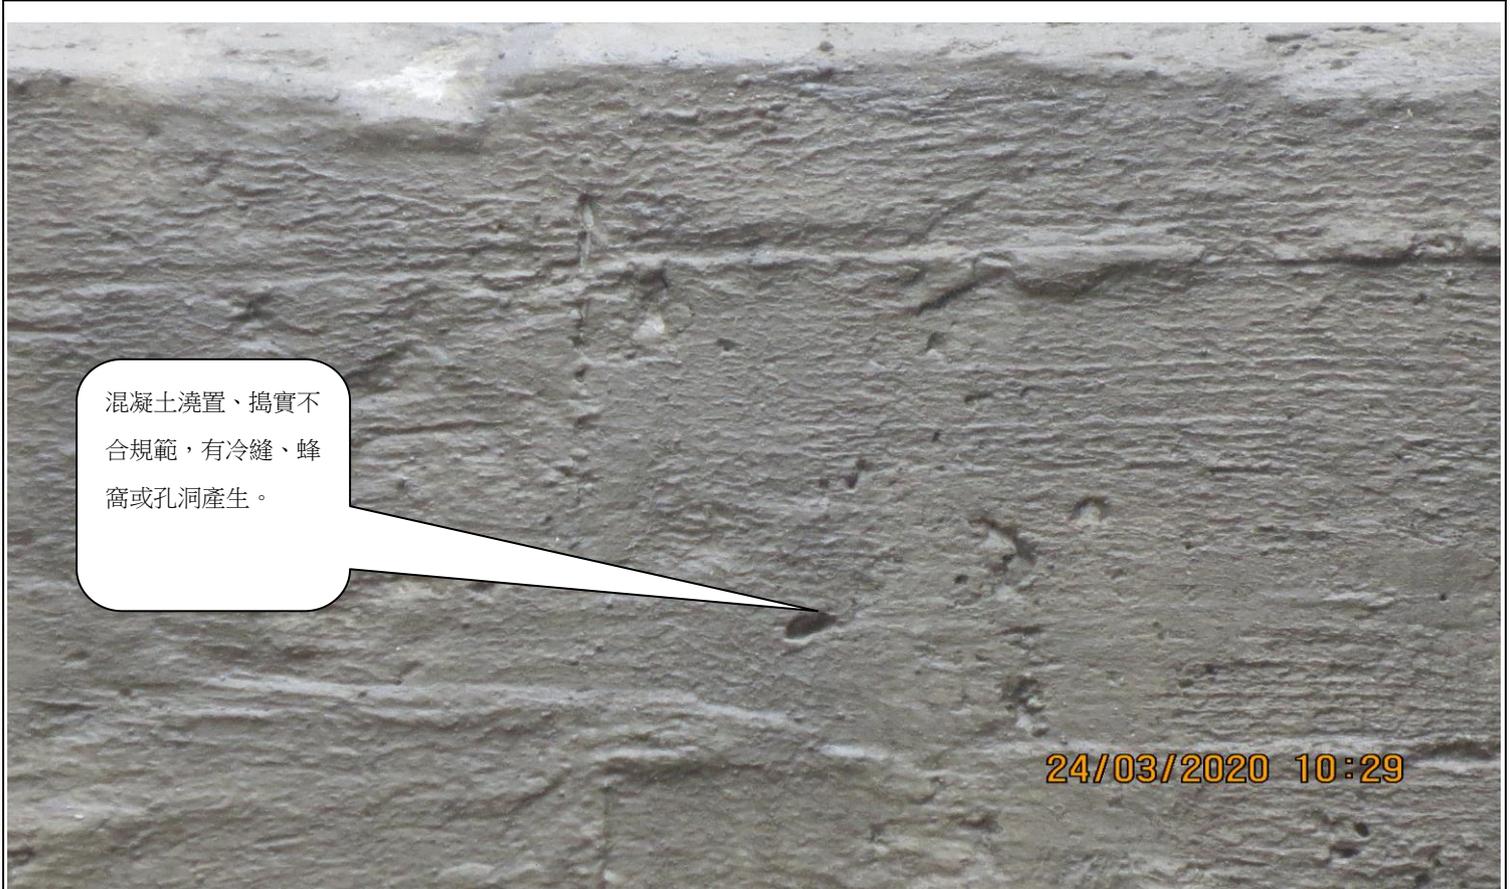
混凝土澆置、搗實不合規範，有冷縫、蜂窩或孔洞產生。

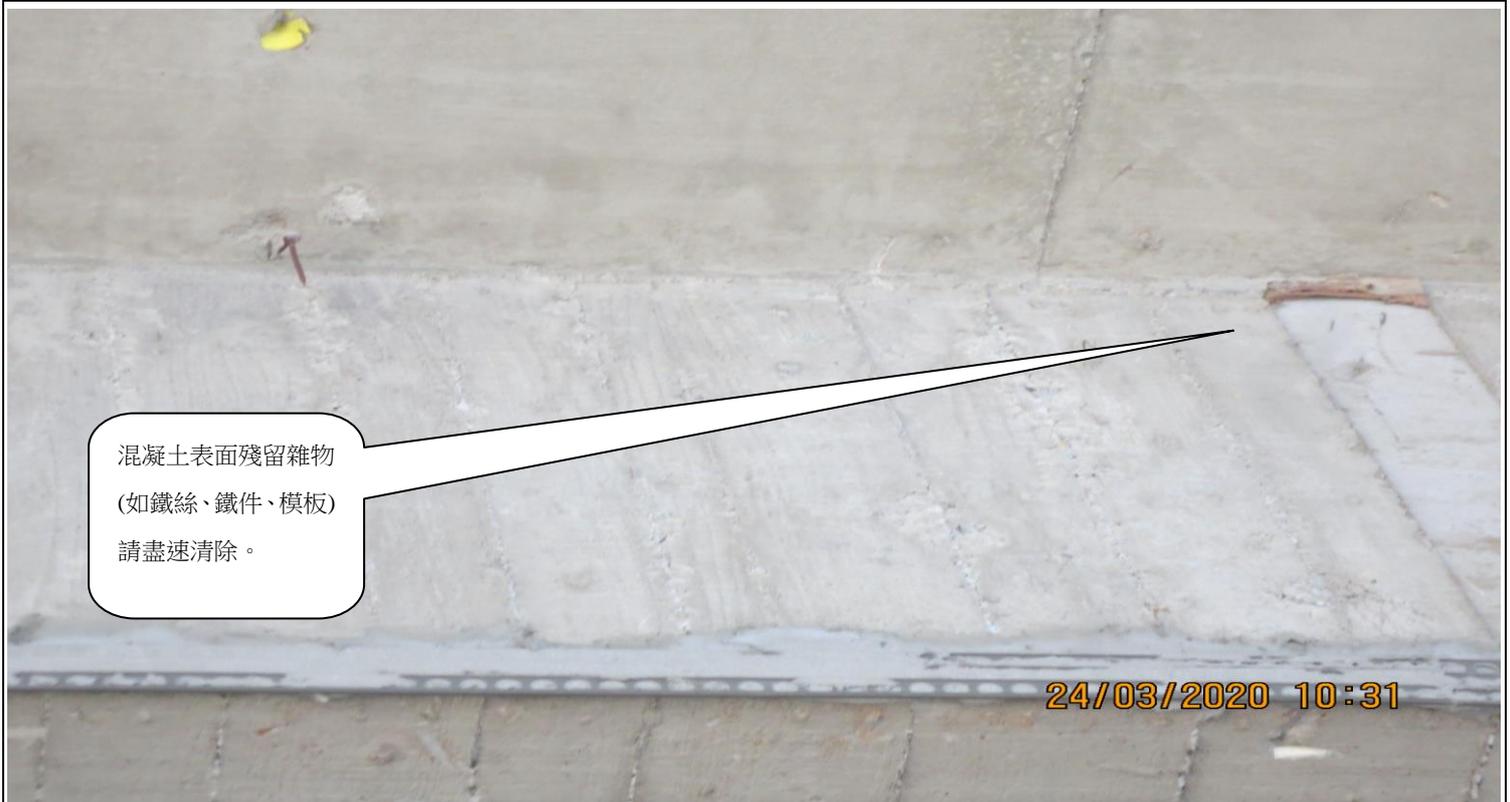
混凝土表面殘留雜物(如鐵絲、鐵件、模板)請盡速清除。

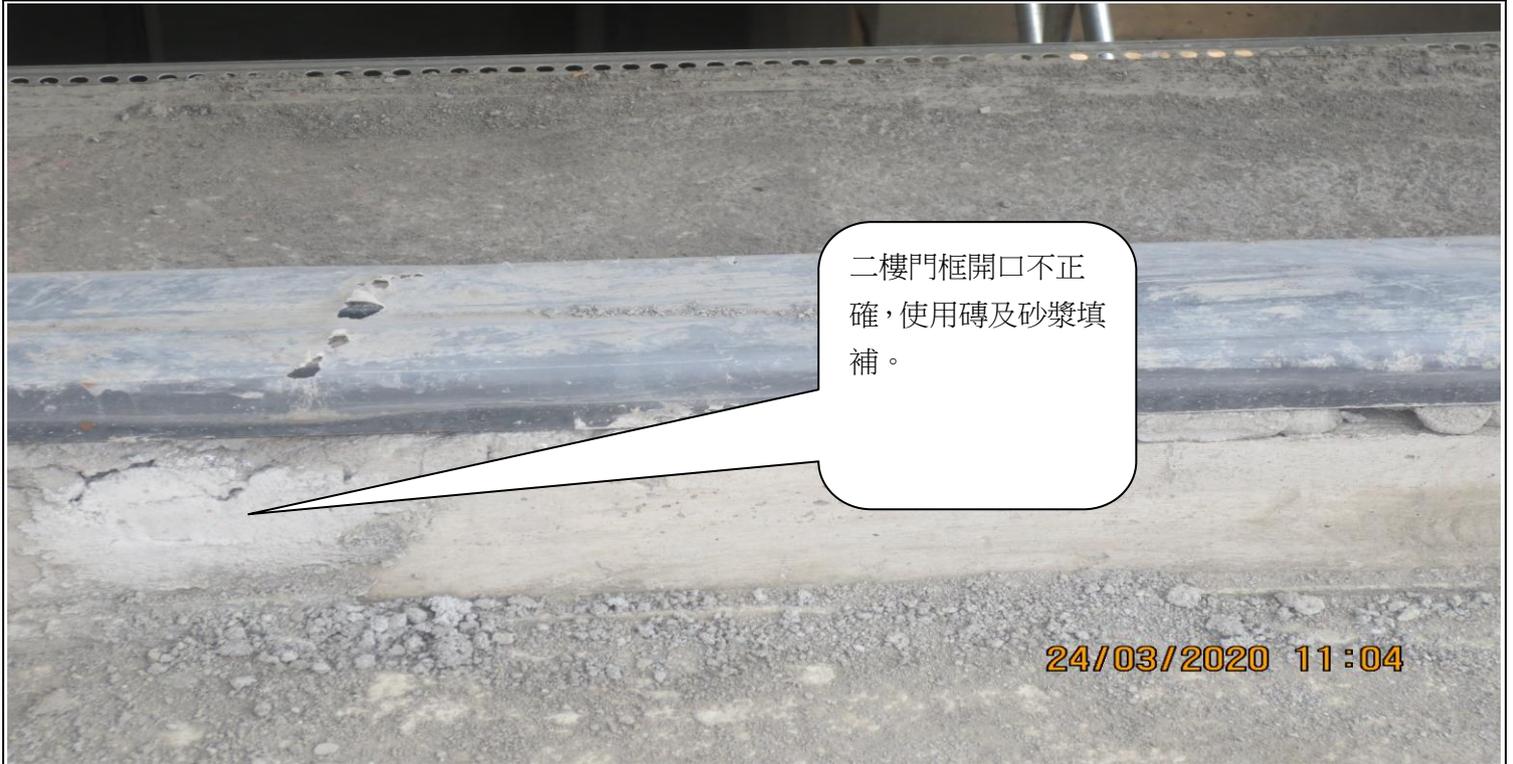
二樓門框開口不正確，使用磚及砂漿填補。

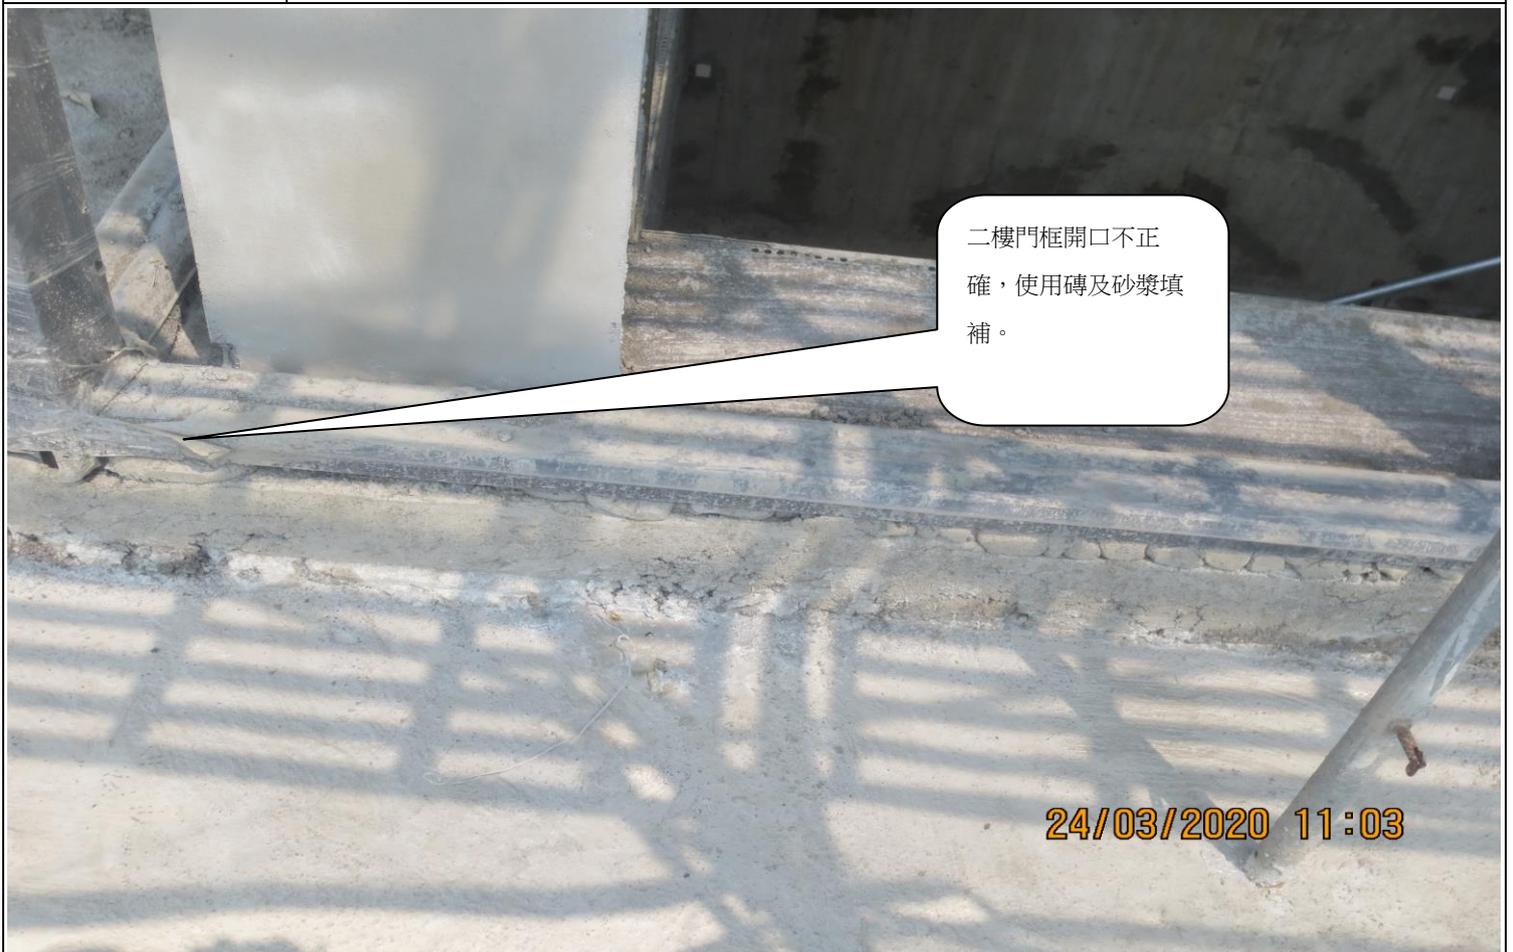
二樓門框開口不正確，使用磚及砂漿填補。

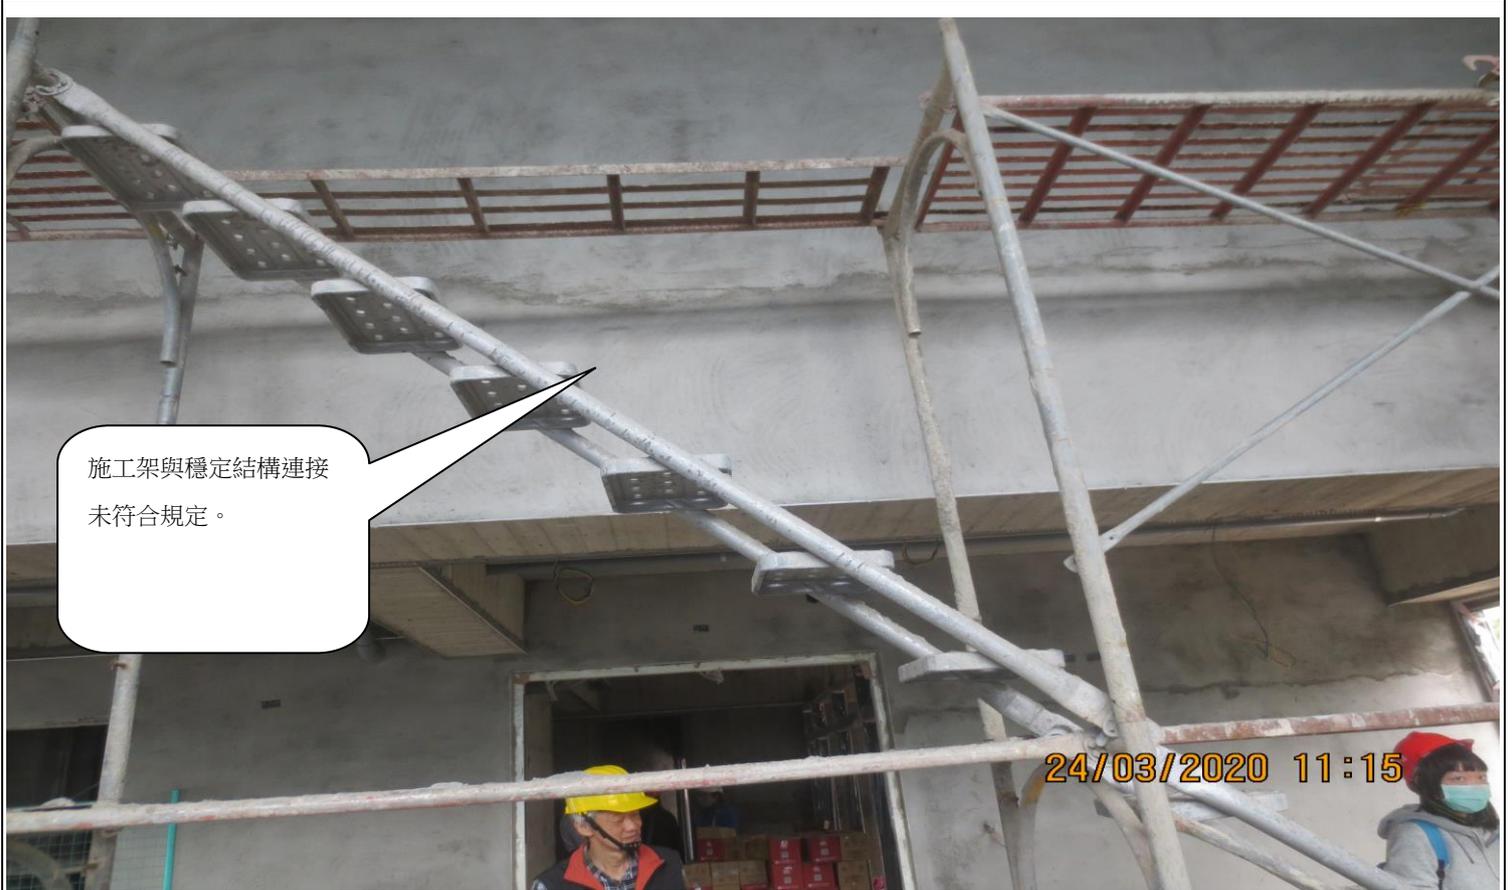
施工架與穩定結構連接未符合規定。

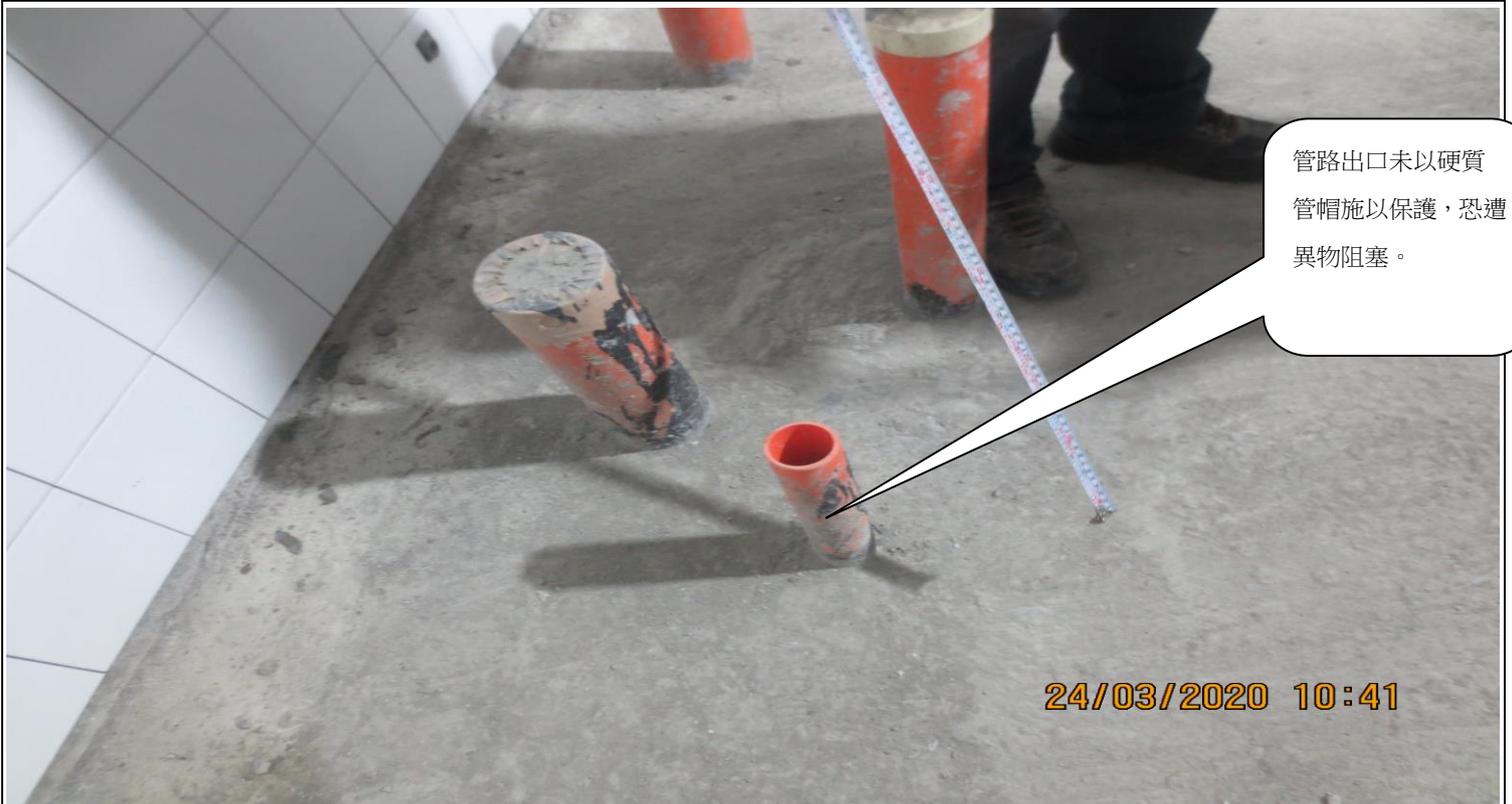
管路出口未以硬質管帽施以保護，恐遭異物阻塞。

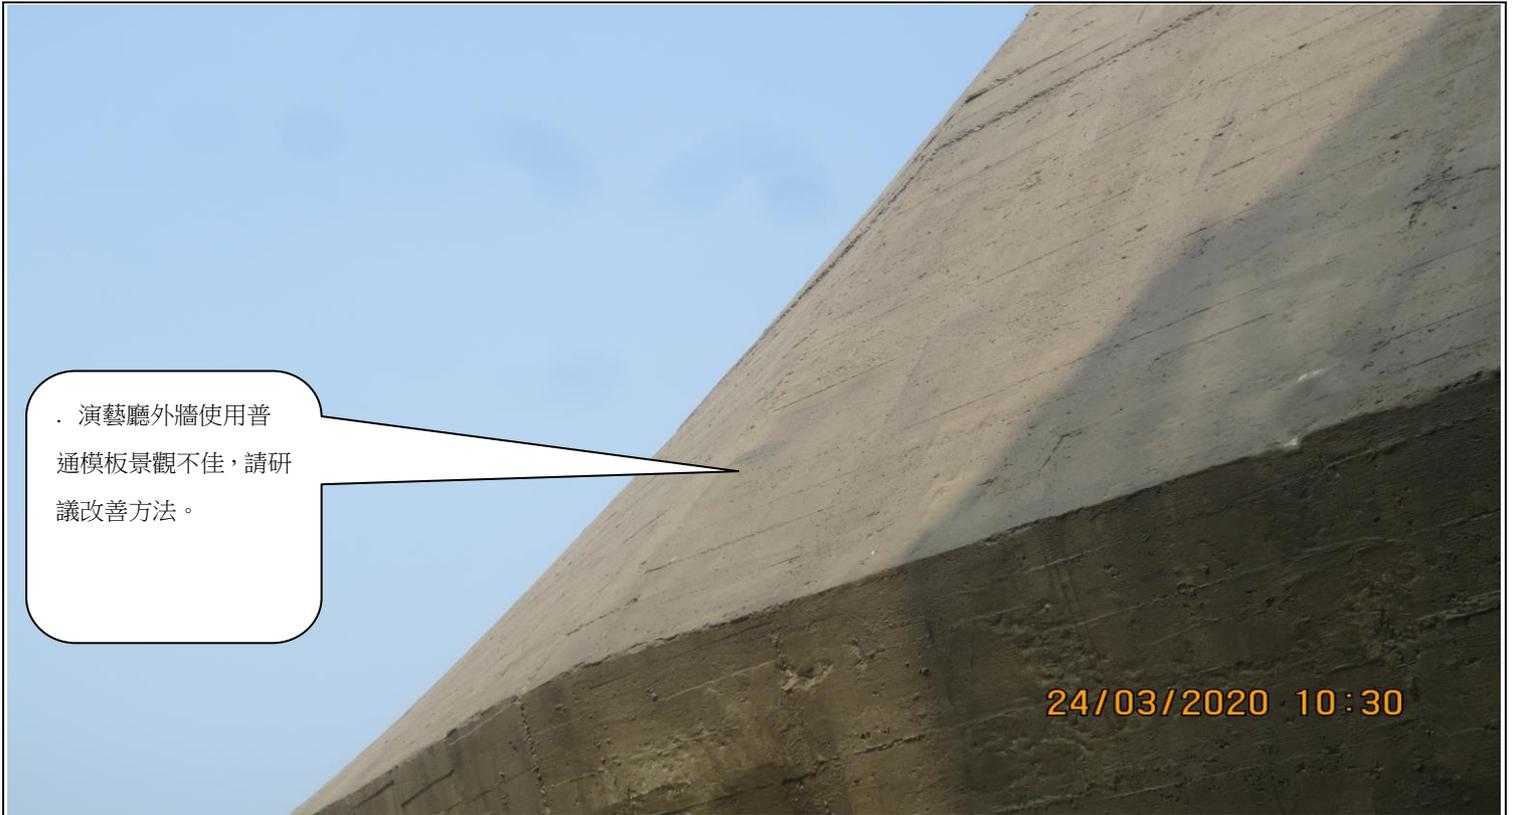
演藝廳外牆使用普通模板景觀不佳，請研議改善方法。

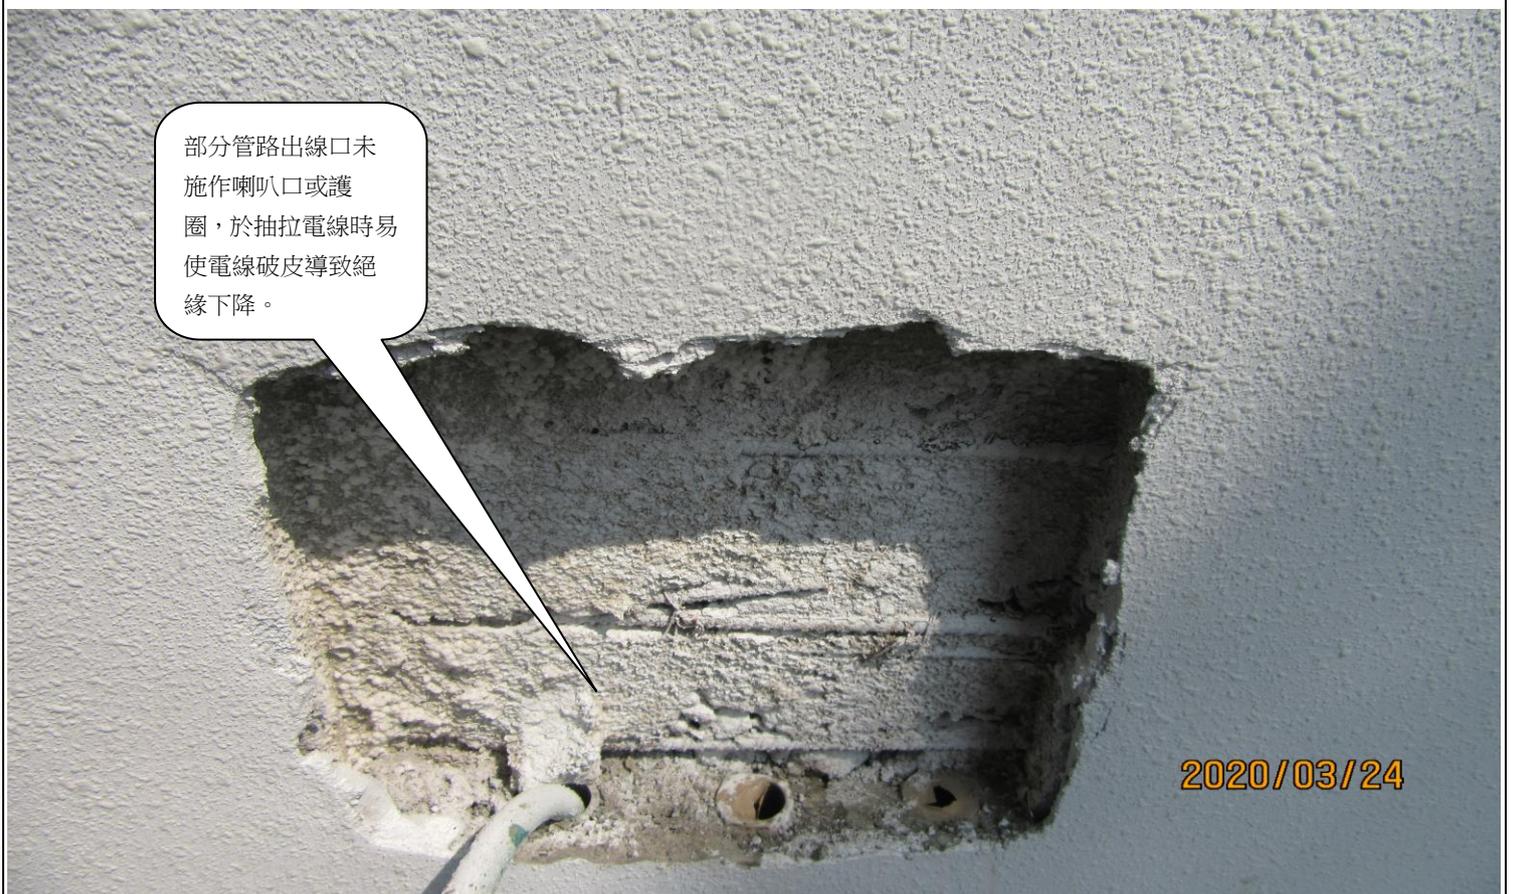
部分管路出線口未施作喇叭口或護圈，於抽拉電線時易使電線破皮導致絕緣下降。

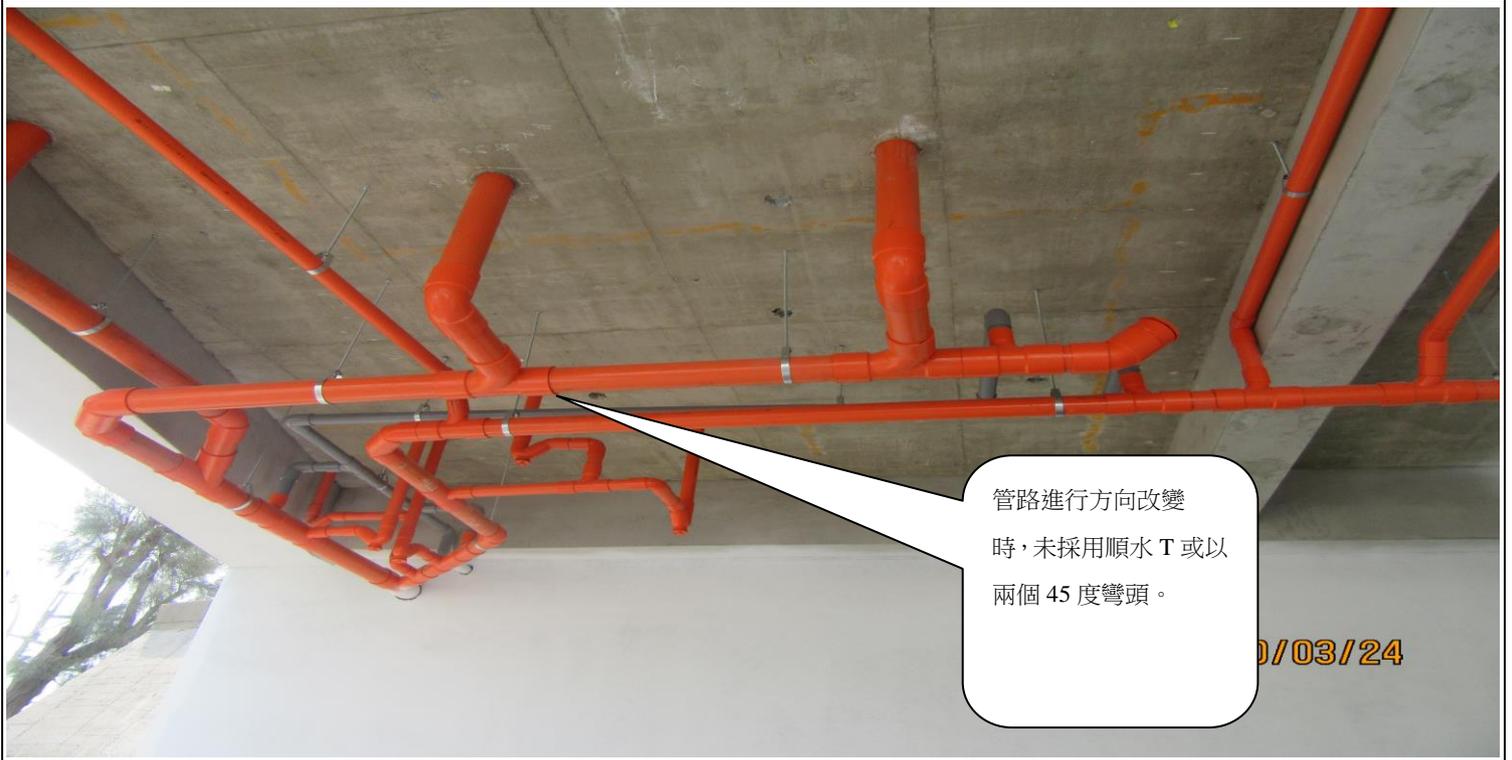
管路進行方向改變時，未採用順水 T 或以兩個 45 度彎頭。

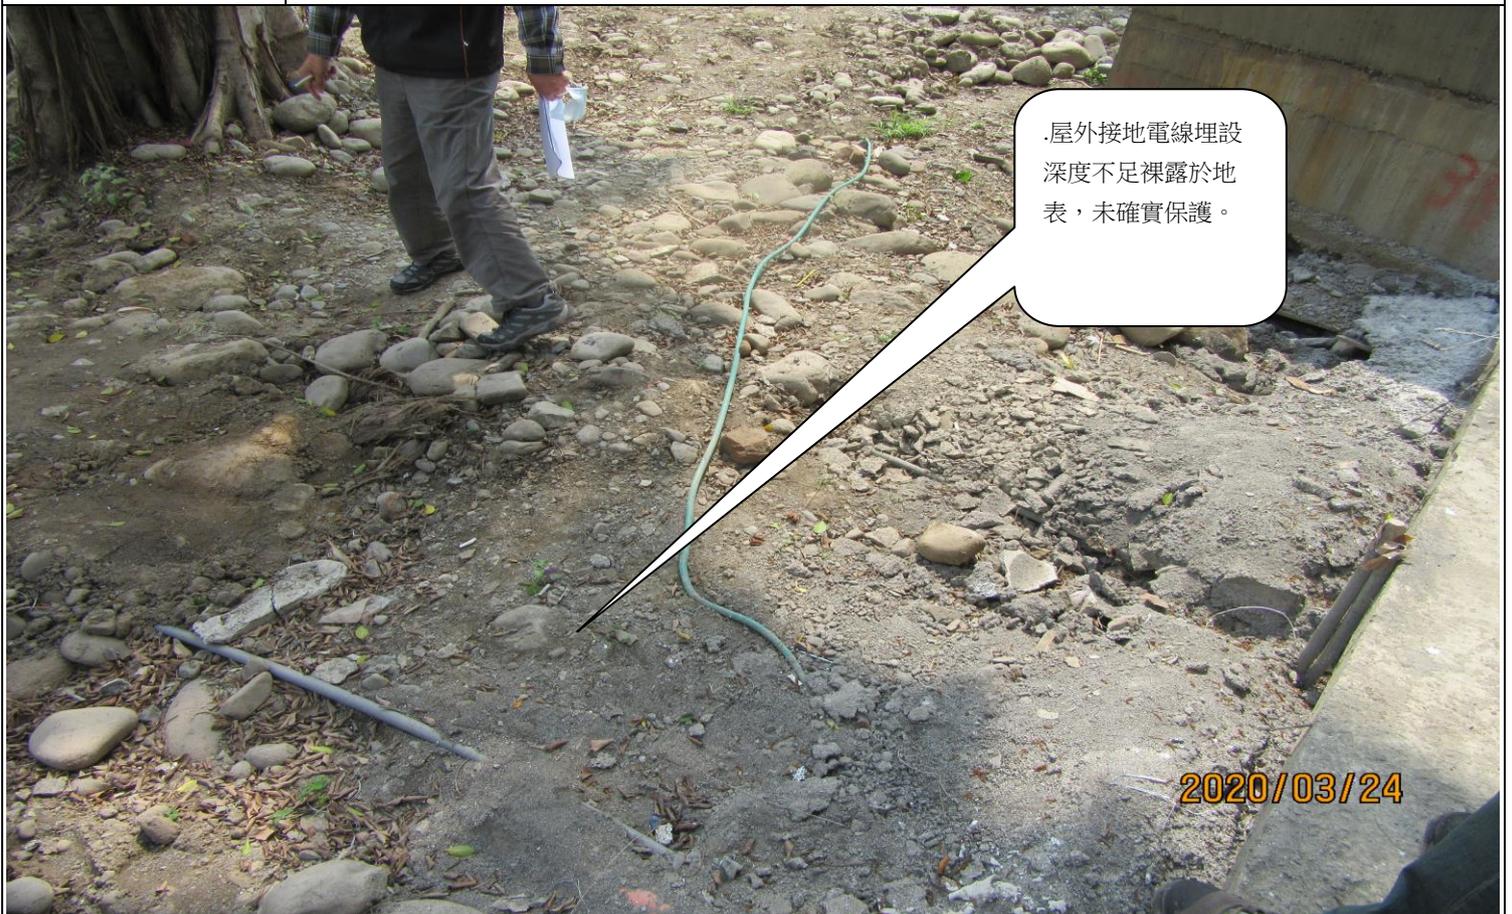
屋外接地電線埋設深度不足裸露於地表，未確實保護。

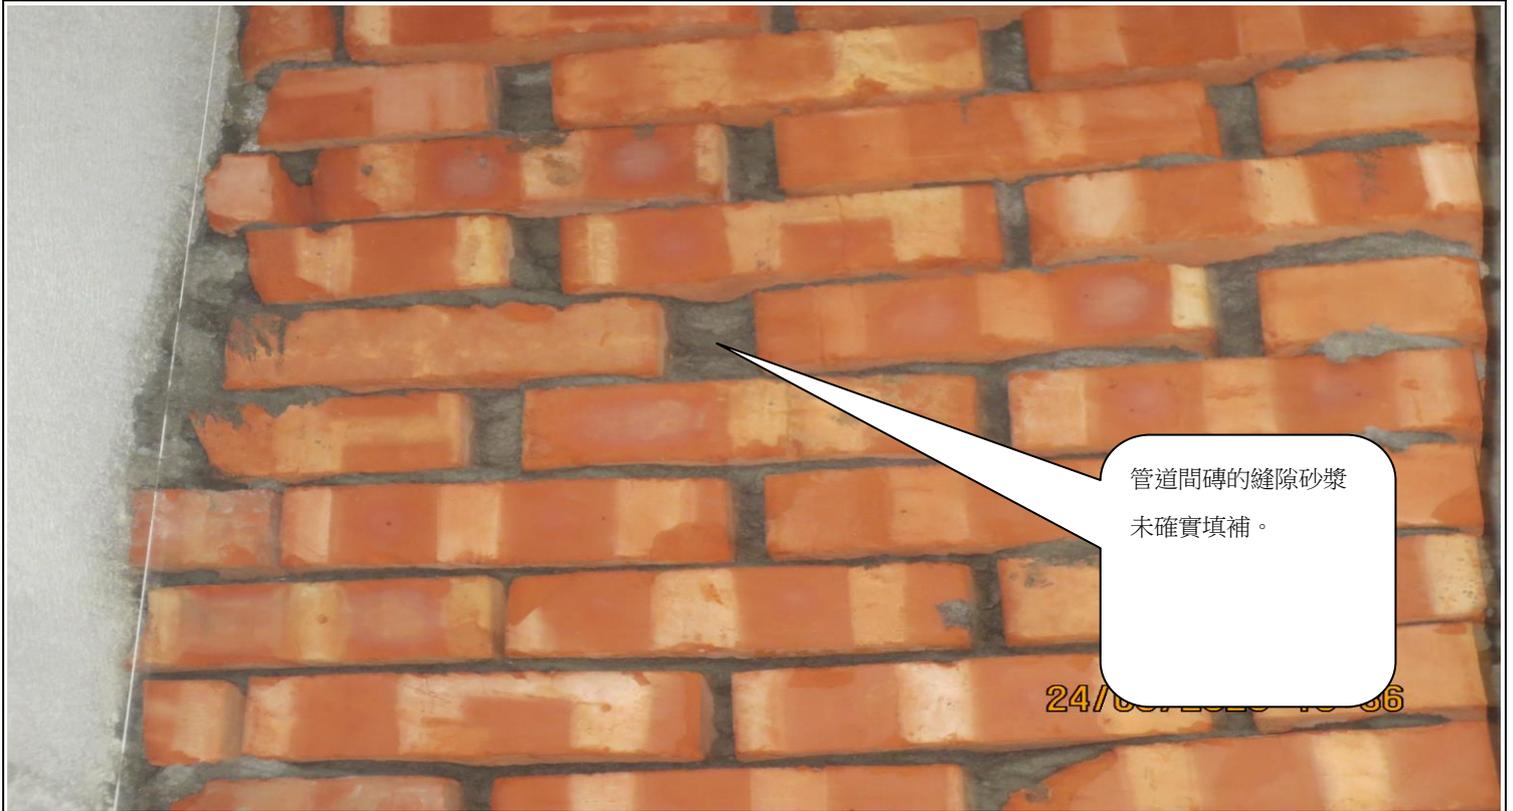
管道間磚的縫隙砂漿未確實填補。

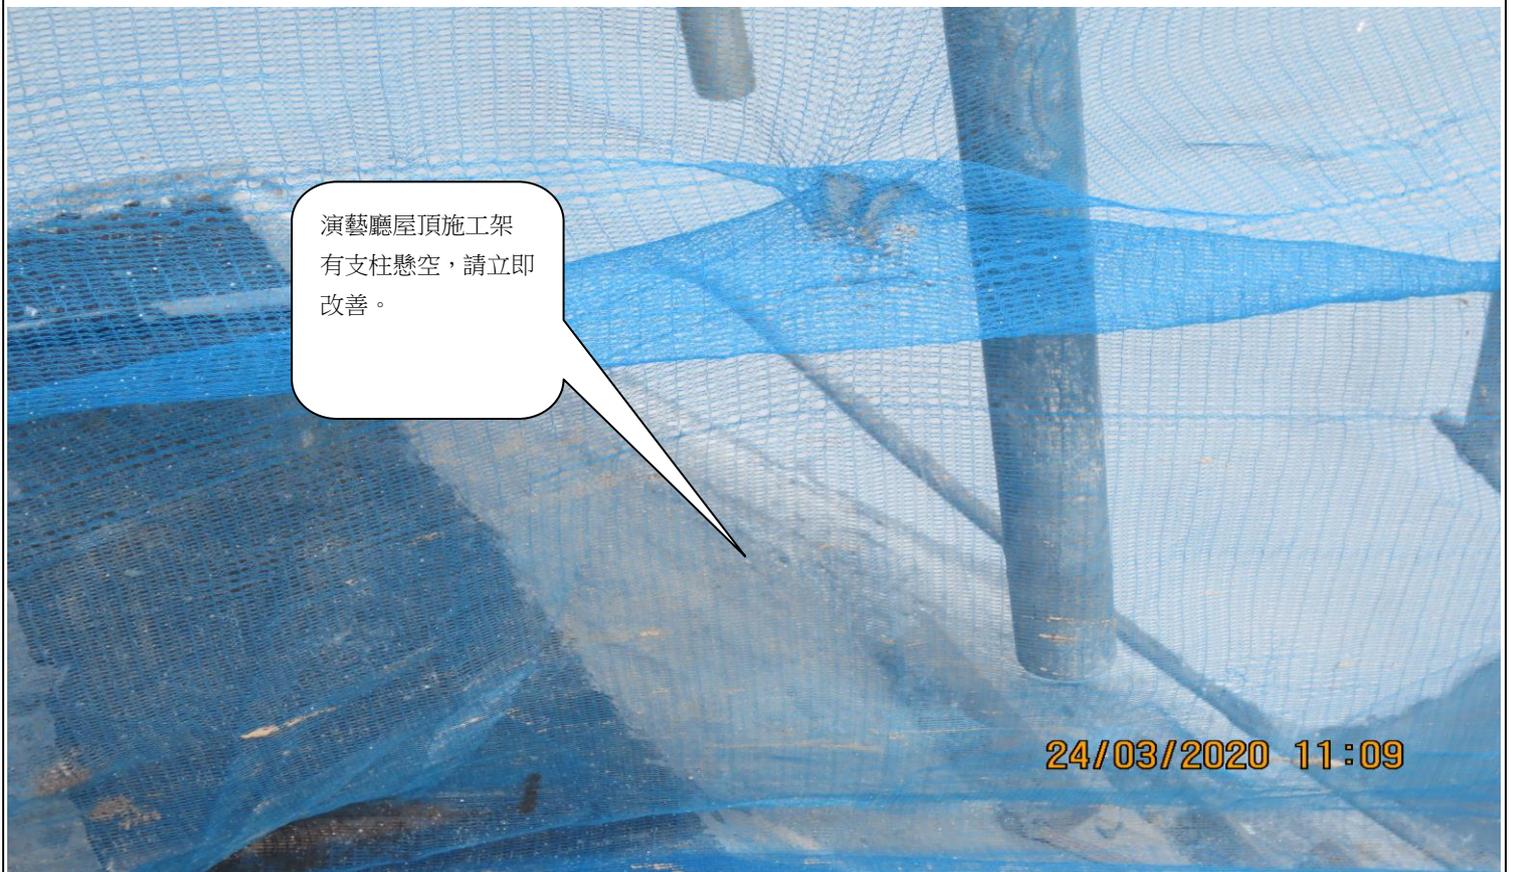
演藝廳屋頂施工架有支柱懸空，請立即改善。
