# 新竹縣政府工程查核代表照片表

拍攝日期：109.03.25

工程名稱：北埔鄉竹 37 線 13.7K 處下邊坡崩塌復建工程

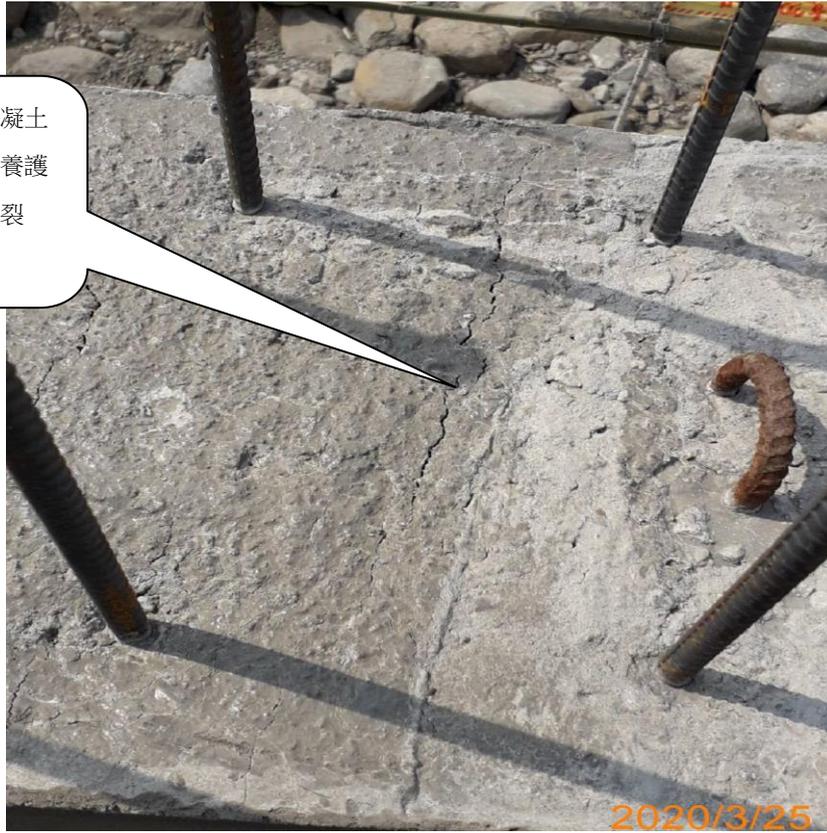
新澆置完成之混凝土擋土牆，未適時養護有塑性收縮造成裂縫。

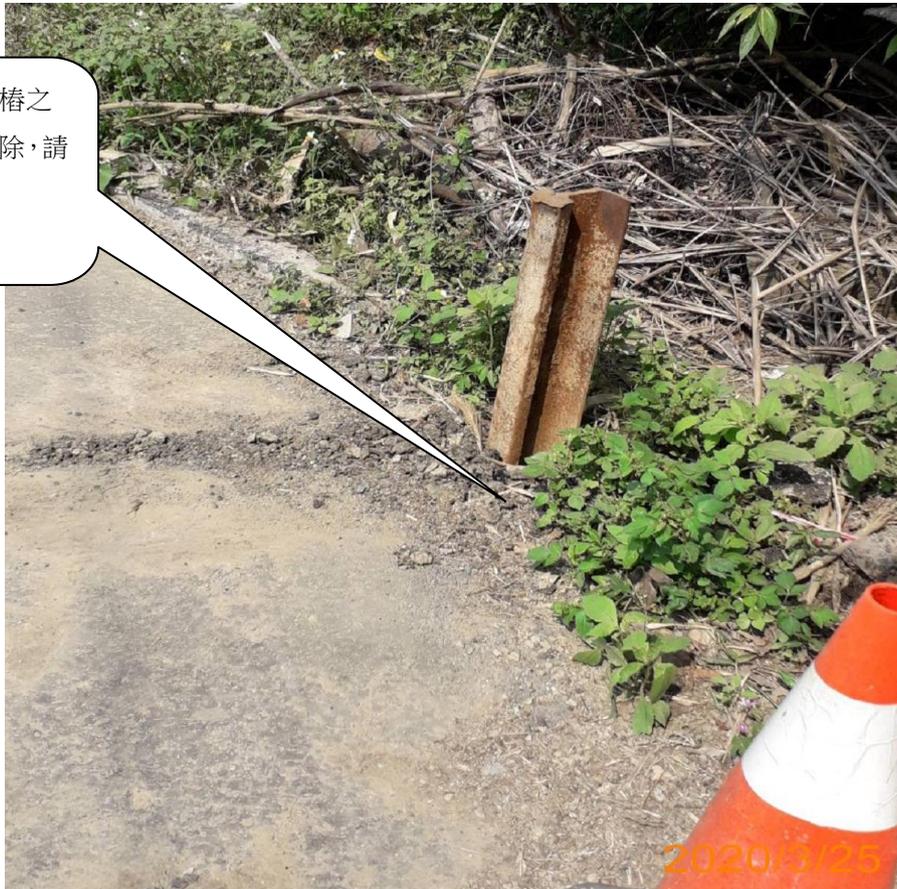
廢棄臨時鋼軌樁之樁頭未及時切除，請立即改善。

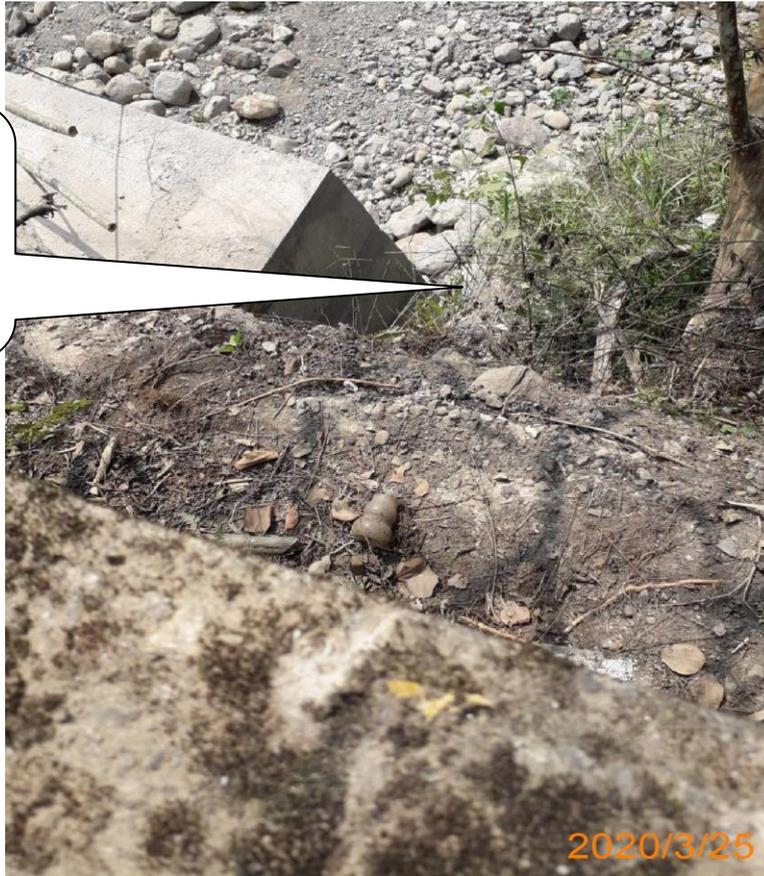
下邊坡擋土牆與舊有下邊坡接合處，易造成水流沖刷弱點，建議以大石塊拋石降低水流沖刷。

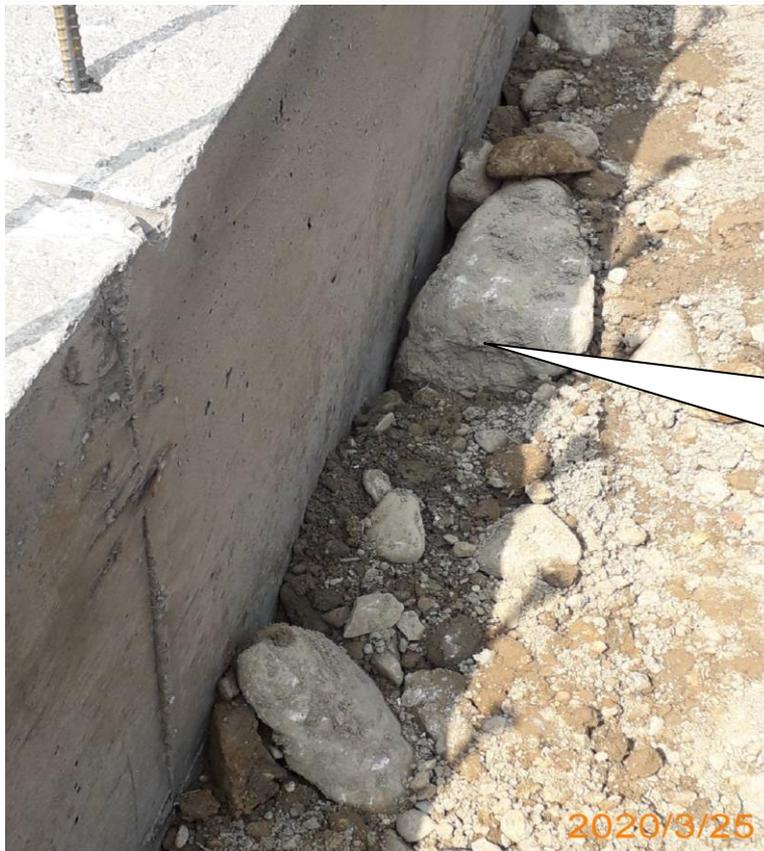
現場發現部分回填材料顆粒太大，不易夯實且容易產生孔洞，請即刻改善

回填材料不符規範，現場發現部分回填材料顆粒太大，不易夯實且容易產生孔洞，請即刻改善。

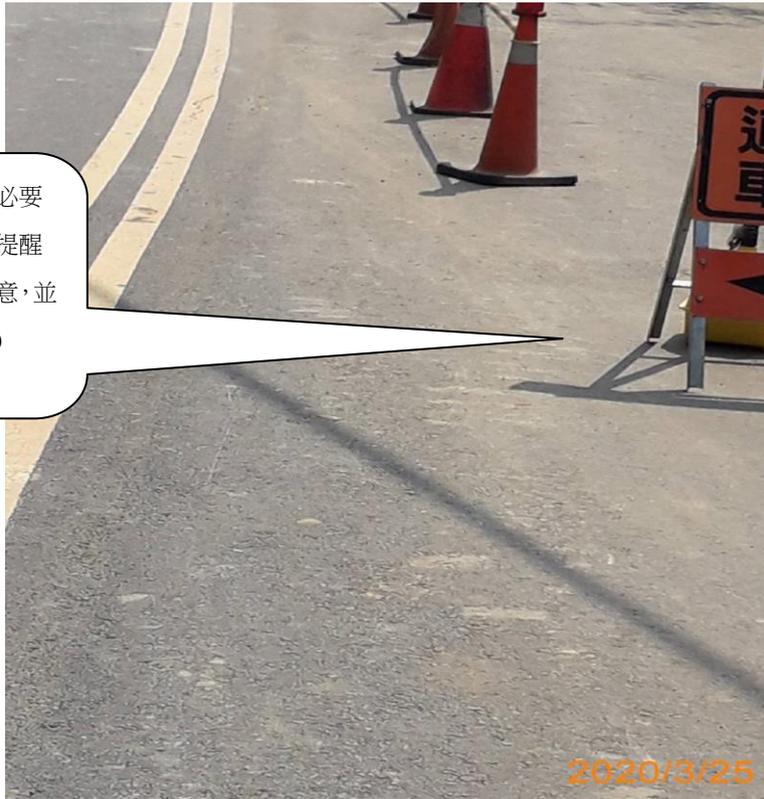
未在施工地點前後必要之距離豎立警告牌提醒用路車輛及行人注意，並增設夜間警告設施)

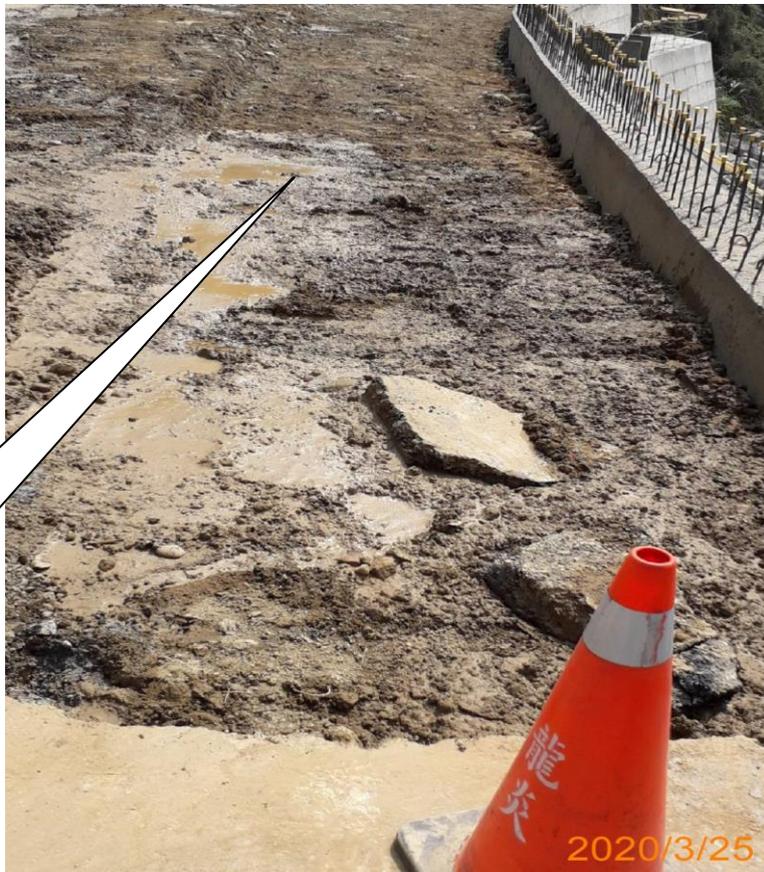
尚未施作之 CLSM 及瀝青混凝土面層工項，建議注意適當導水路避免下雨造成積水。
