新竹縣政府工程查核代表照片表

拍攝日期：109.03.25

工程名稱：北埔鄉竹 37 線 13.7K 處下邊坡崩塌復建工程

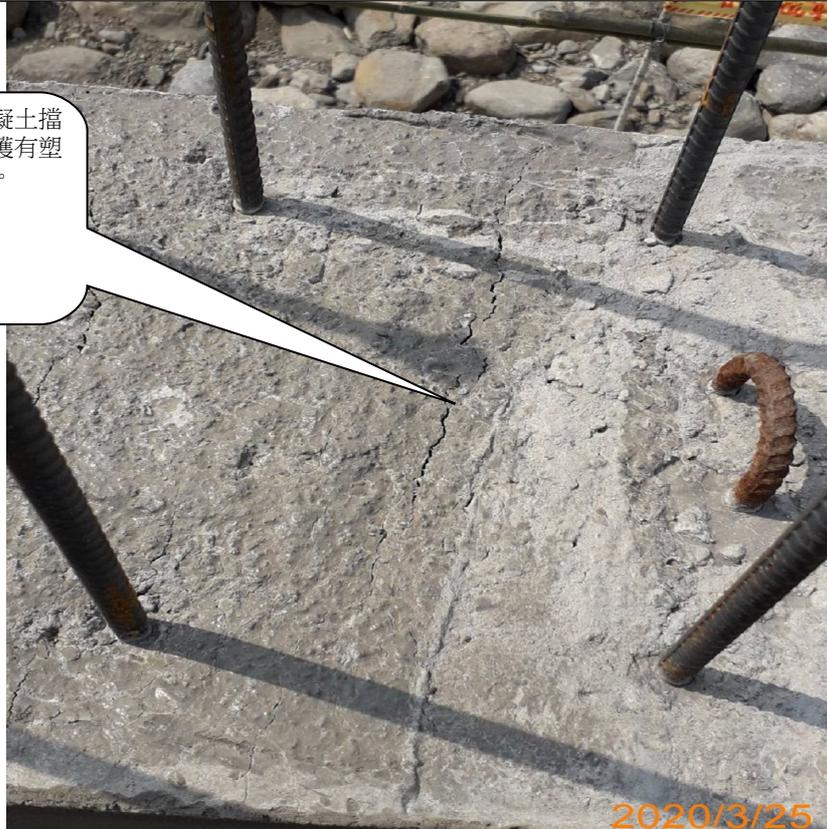
新澆置完成之混凝土擋土牆，未適時養護有塑性收縮造成裂縫。

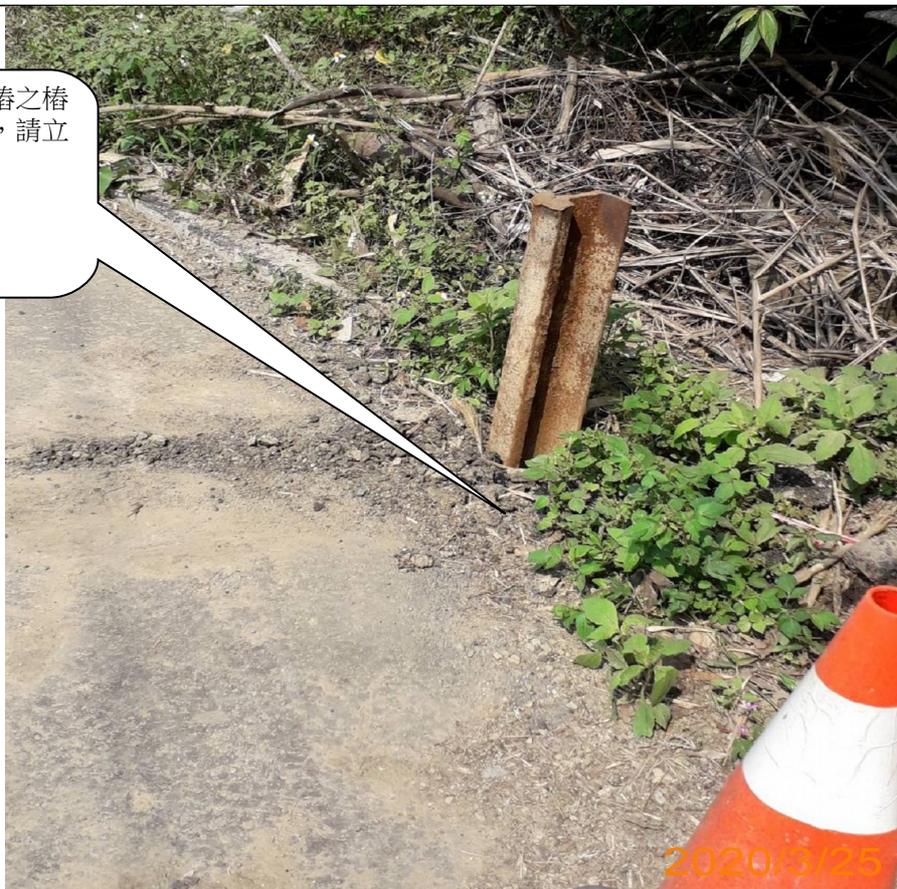
廢棄臨時鋼軌樁之樁頭未及時切除，請立即改善。。

廢棄臨時鋼軌樁之樁頭未及時切除，請立即改善。

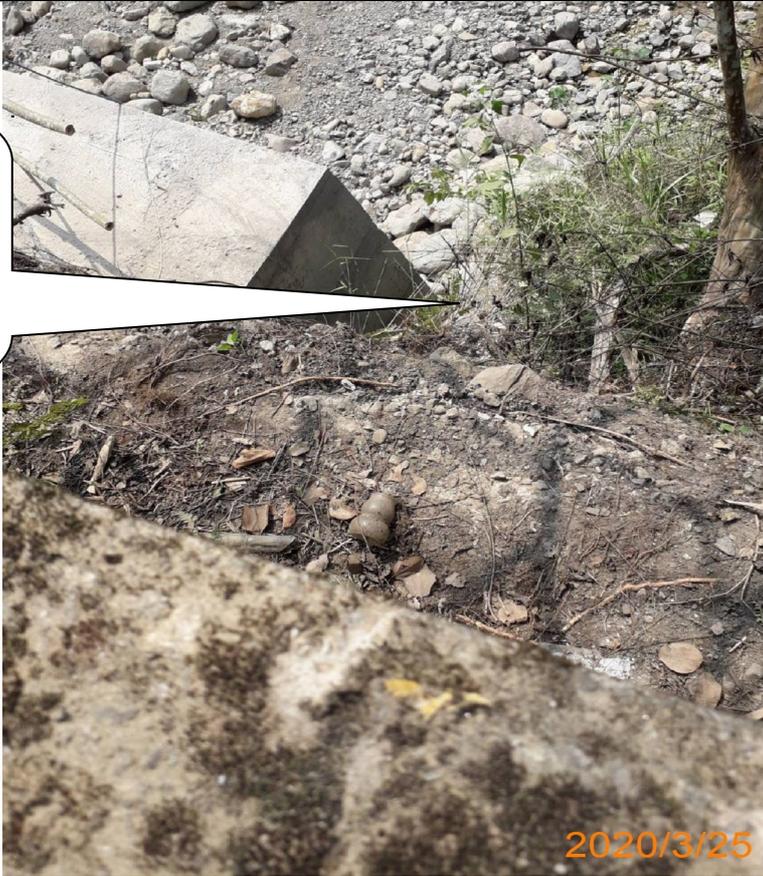
下邊坡擋土牆與舊有下邊坡接合處，易造成水流沖刷弱點，建議以大石塊拋石降低水流沖刷。

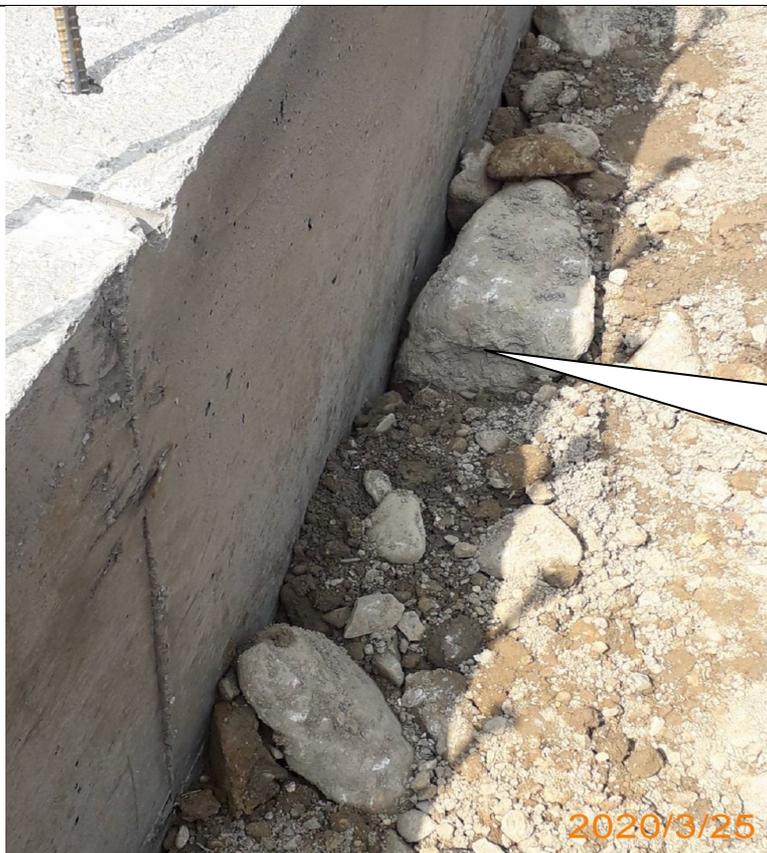
現場發現部分回填材料顆粒太大，不易夯實且容易產生孔洞，請即刻改善

回填材料不符規範，現場發現部分回填材料顆粒太大，不易夯實且容易產生孔洞，請即刻改善。

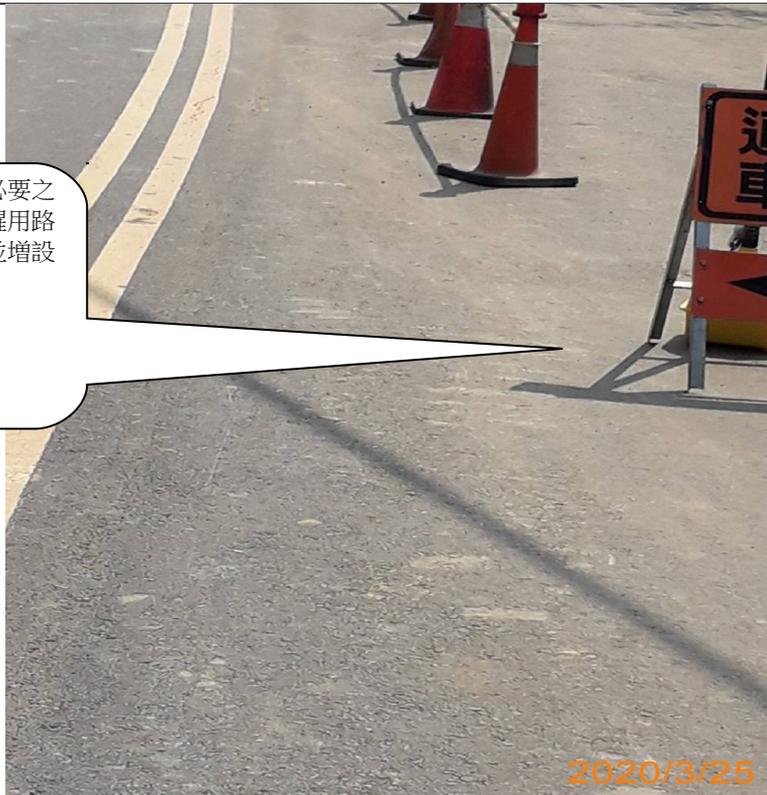
未在施工地點前後必要之距離豎立警告牌提醒用路車輛及行人注意，並增設夜間警告設施)

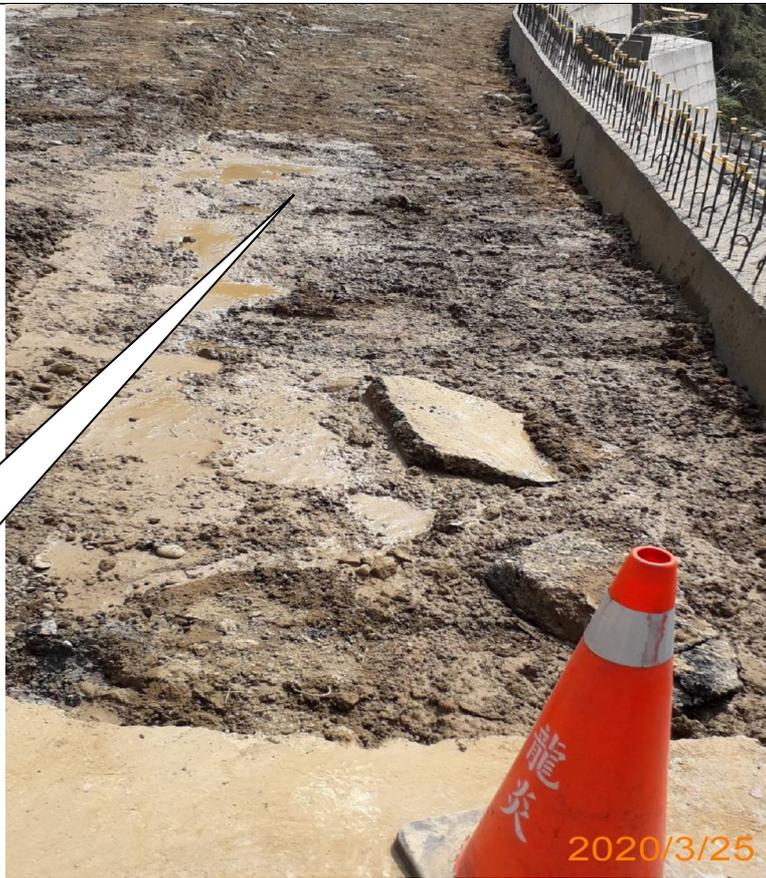
尚未施作之 CLSM
及瀝青混凝土面層
工項，建議注意適
當導水路避免下雨
造成積水。

尚未施作之 CLSM 及瀝青混凝土面層工項，建議注意適當導水路避免下雨造成積水。
