拍攝日期:109.04.07

工程名稱:108年6月4日大雨竹60線25K+800及竹60-1線5K+800等2處災害復建工程

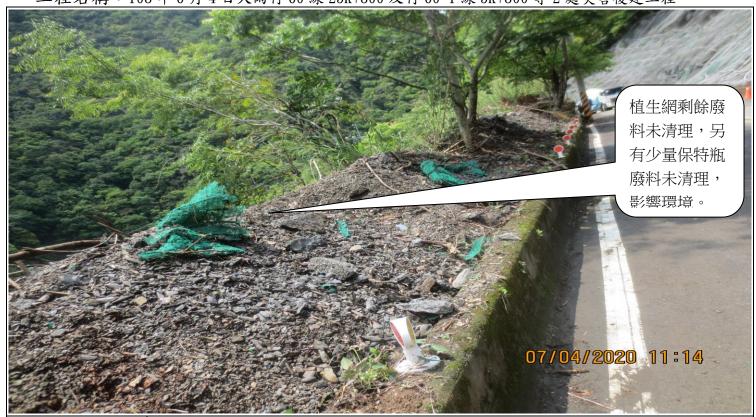
說明 植生網剩餘廢料未清理,另有少量保特瓶廢料未清理,影響環境。

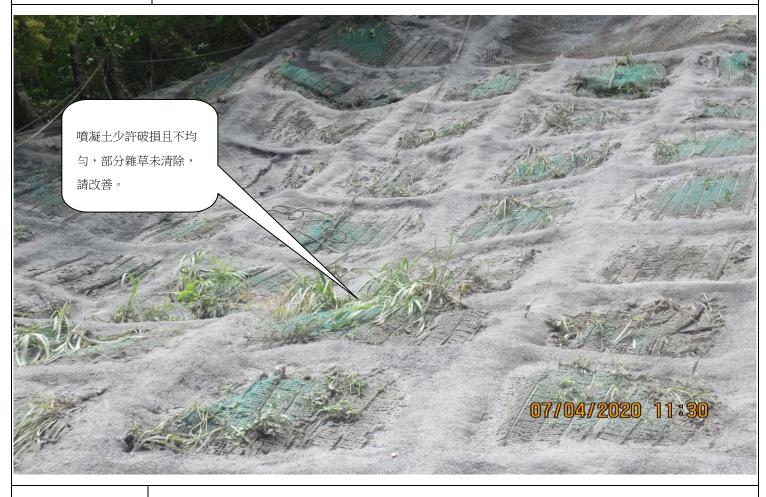
說明 噴凝土少許破損且不均勻,部分雜草未清除,請改善。

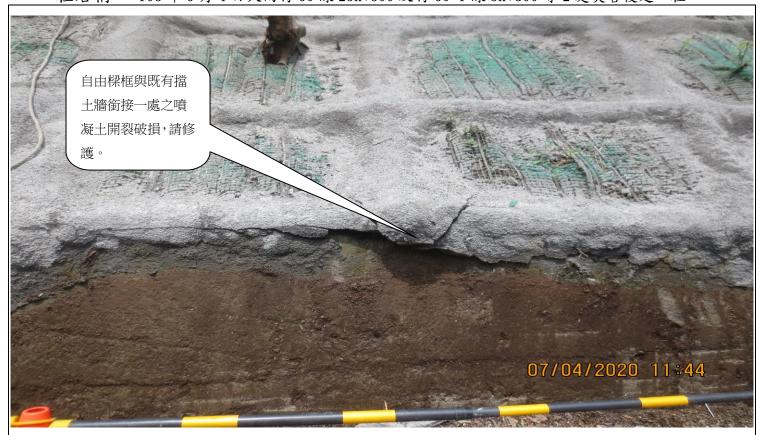
說明 自由樑框與既有擋土牆銜接一處之噴凝土開裂破損,請修護。

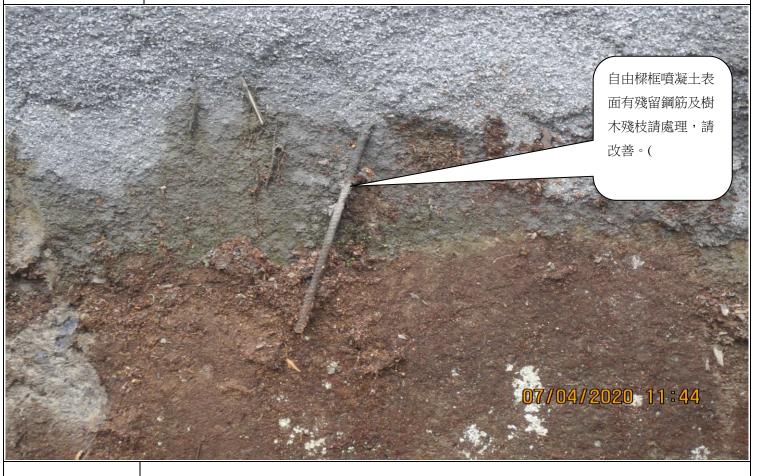
說明 自由樑框噴凝土表面有殘留鋼筋及樹木殘枝請處理,請改善。

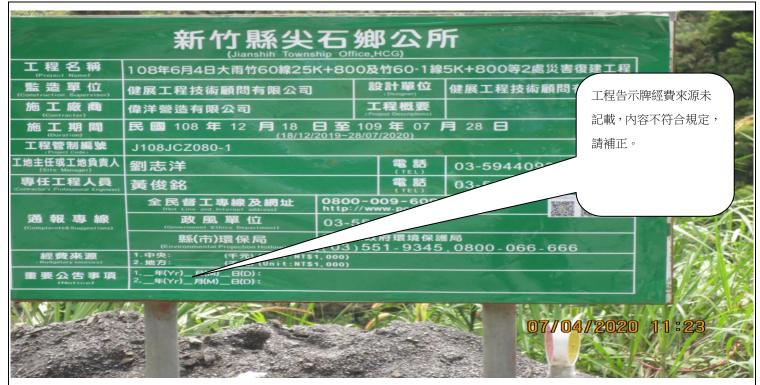
工程告示牌經費來源未記載,內容不符合規定,請補正。

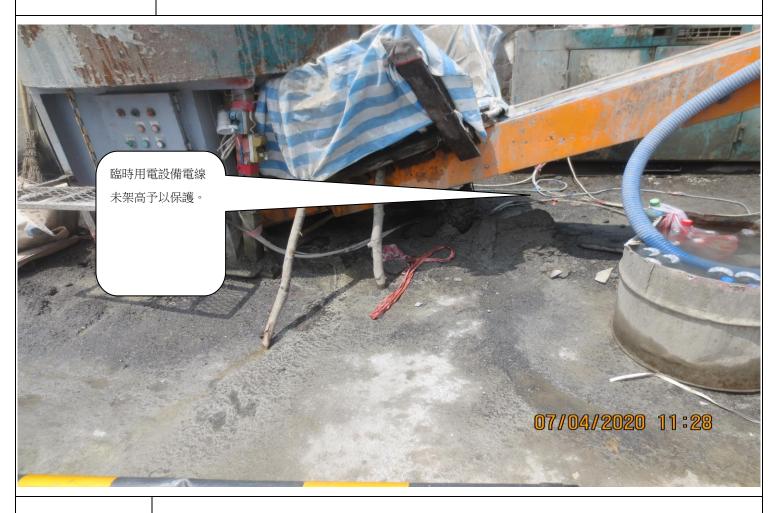
臨時用電設備電線未架高予以保護。

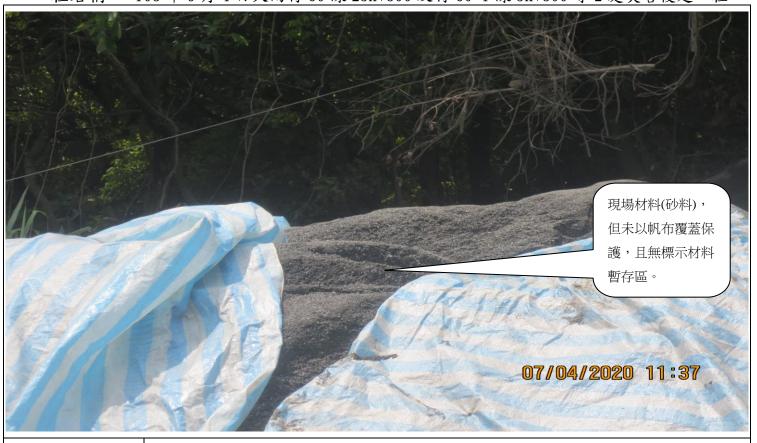
說明 現場材料(砂料),但未以帆布覆蓋保護,且無標示材料暫存區。

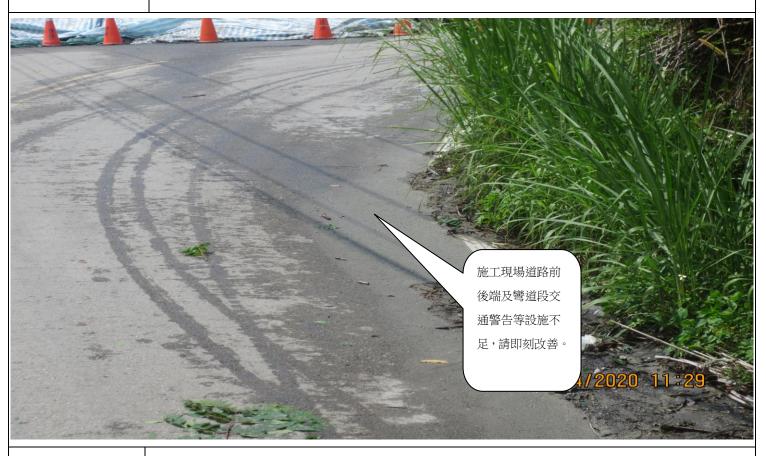
說明 施工現場道路前後端及彎道段交通警告等設施不足,請即刻改善。
