# 新竹縣政府工程查核代表照片表

拍攝日期：109.05.20

工程名稱：竹 47 線南坑橋及周邊道路改善工程

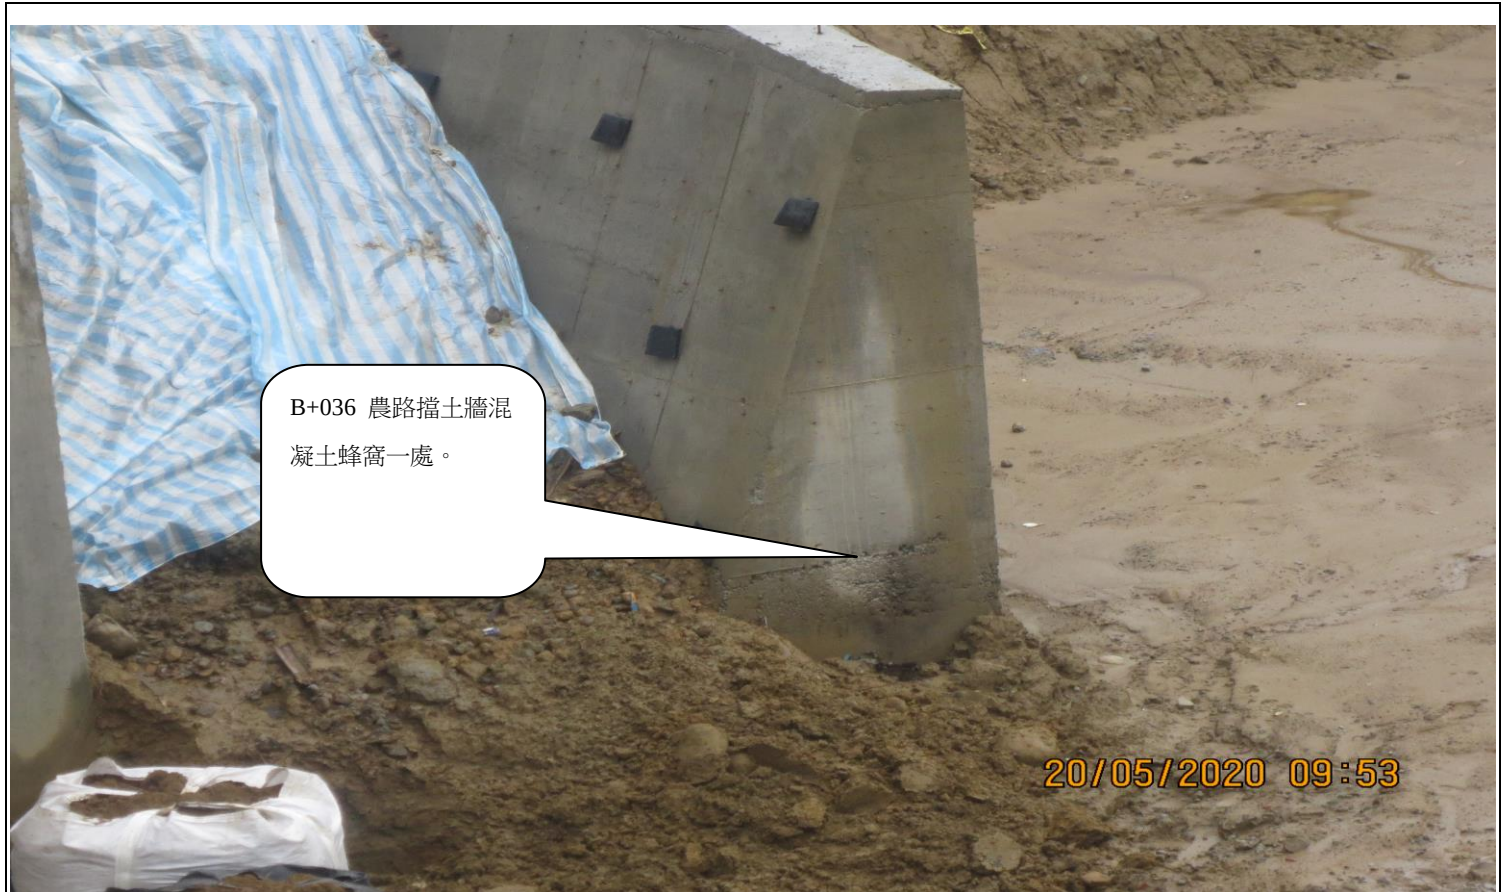
B+036 農路擋土牆混凝土蜂窩一處。

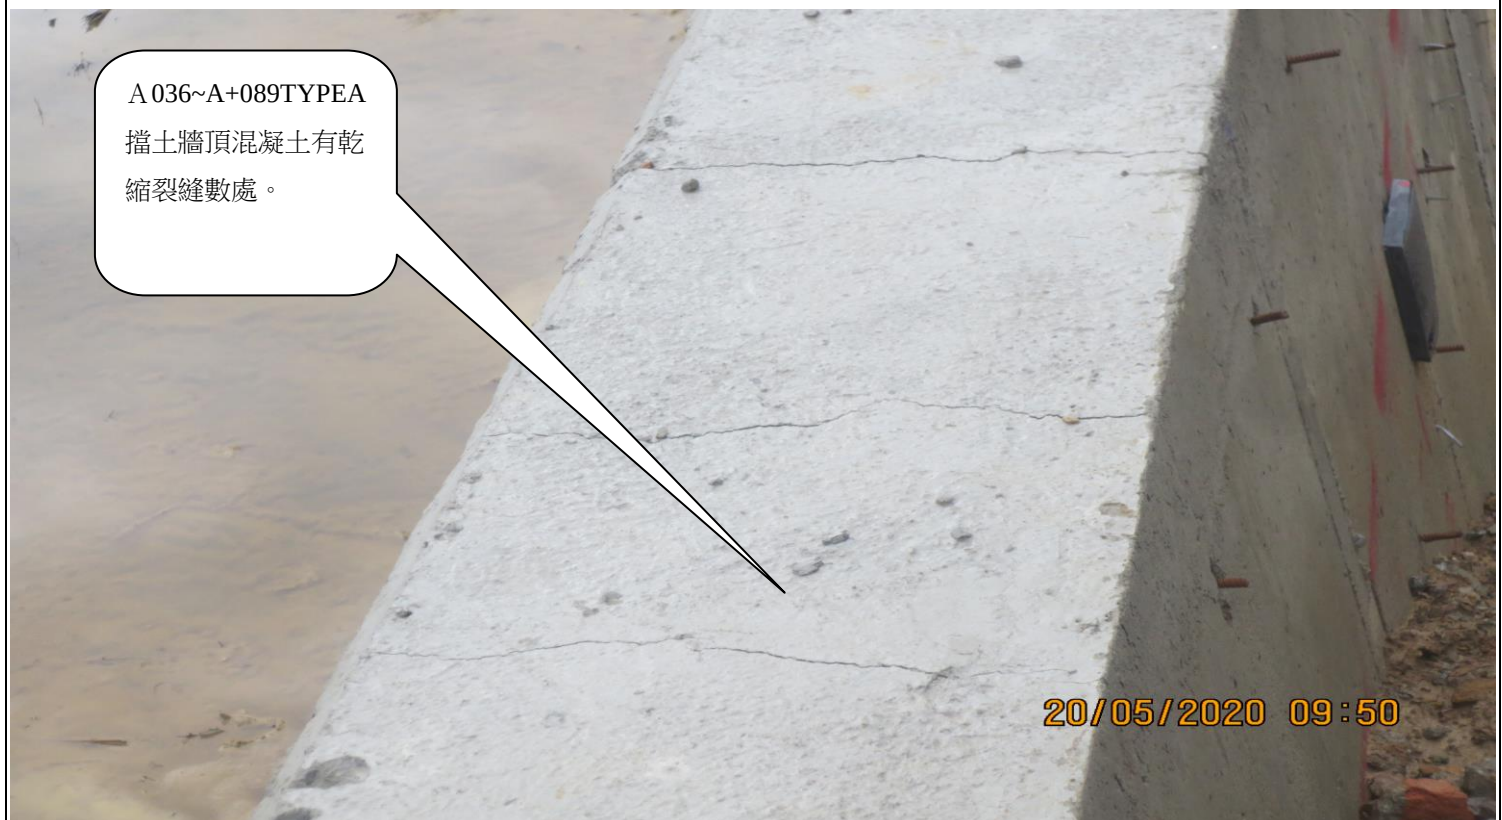
A 036~A+089TYPEA  
擋土牆頂混凝土有乾  
縮裂縫數處。

A+036~A+089TYPEA 擋土牆頂混凝土有乾縮裂縫數處。

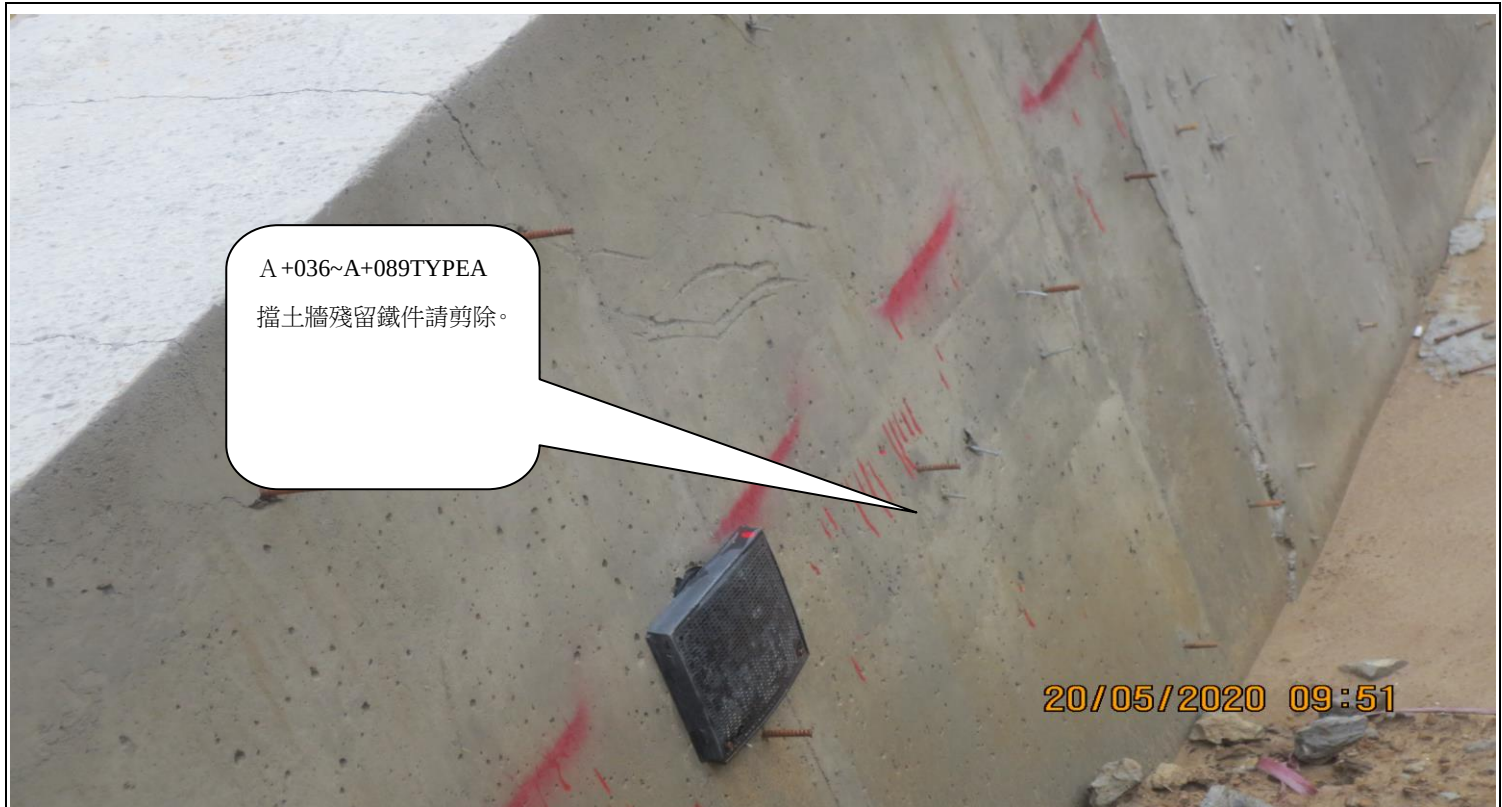
A+036~A+089TYPEA 擋土牆殘留鐵件請剪除。

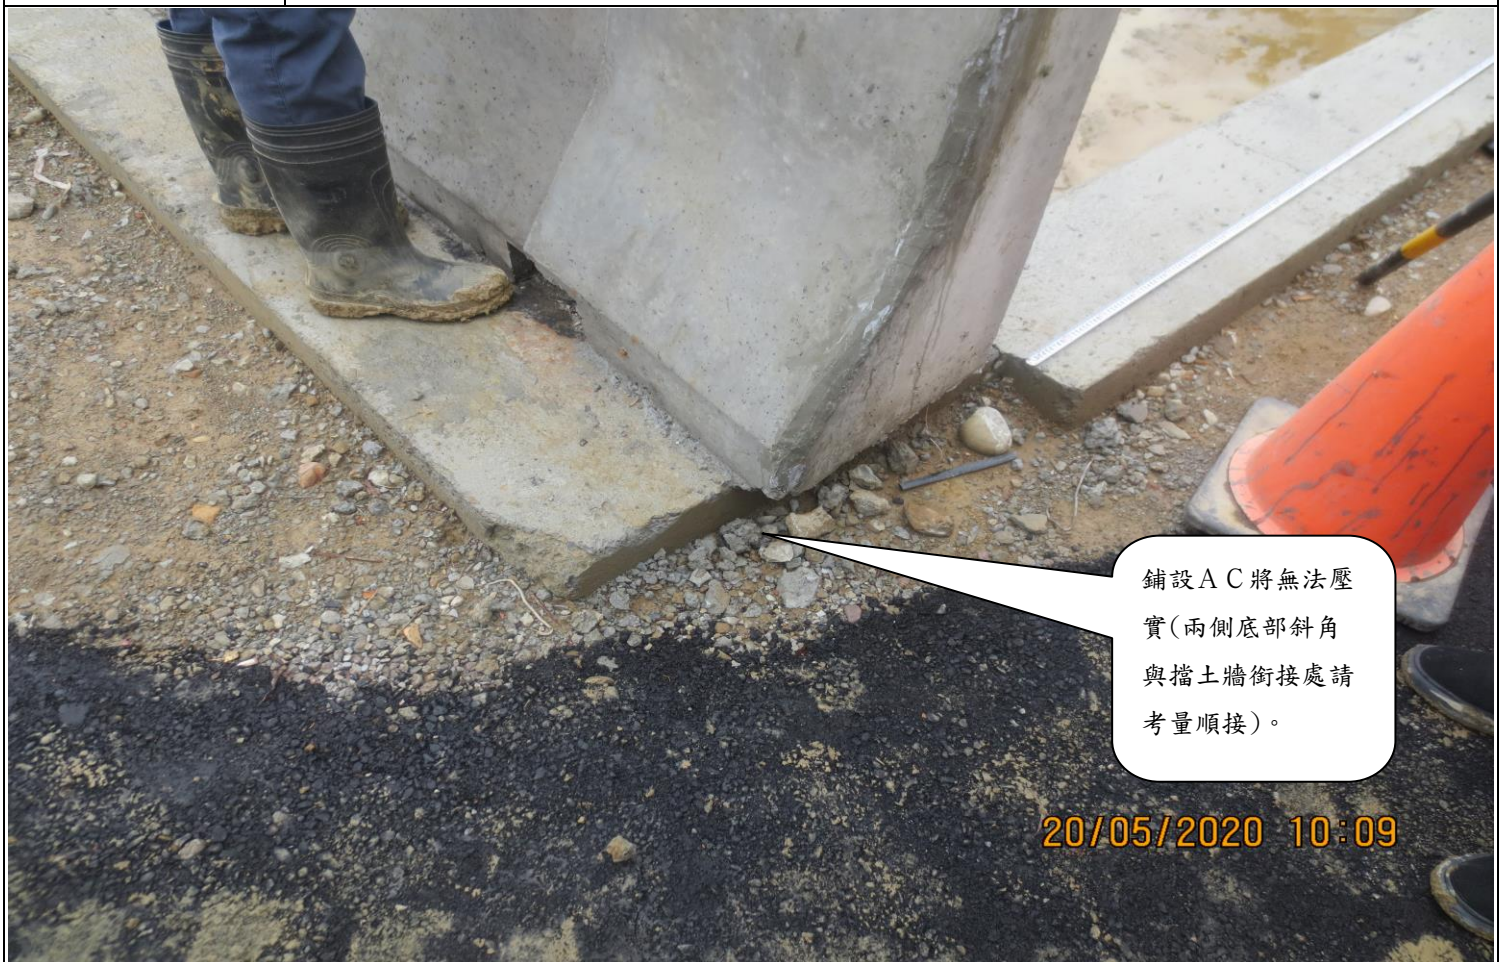
A+036 擋土牆頂面角落處因護欄超出路面，若鋪設A C將無法壓實(兩側底部斜角與擋土牆銜接處請考量順接)。

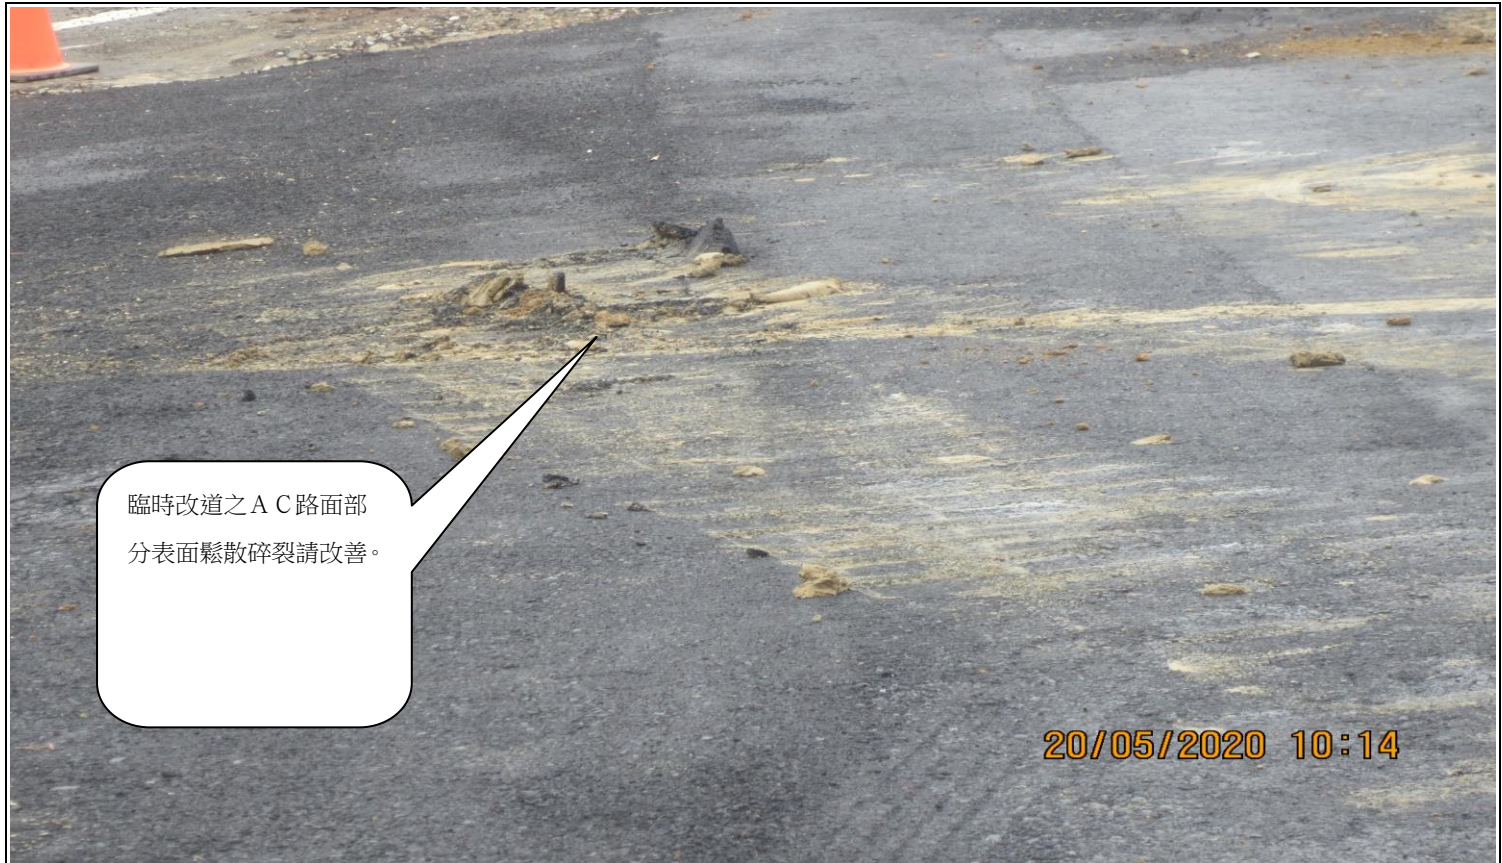
臨時改道之 A C 路面部分表面鬆散碎裂請改善。

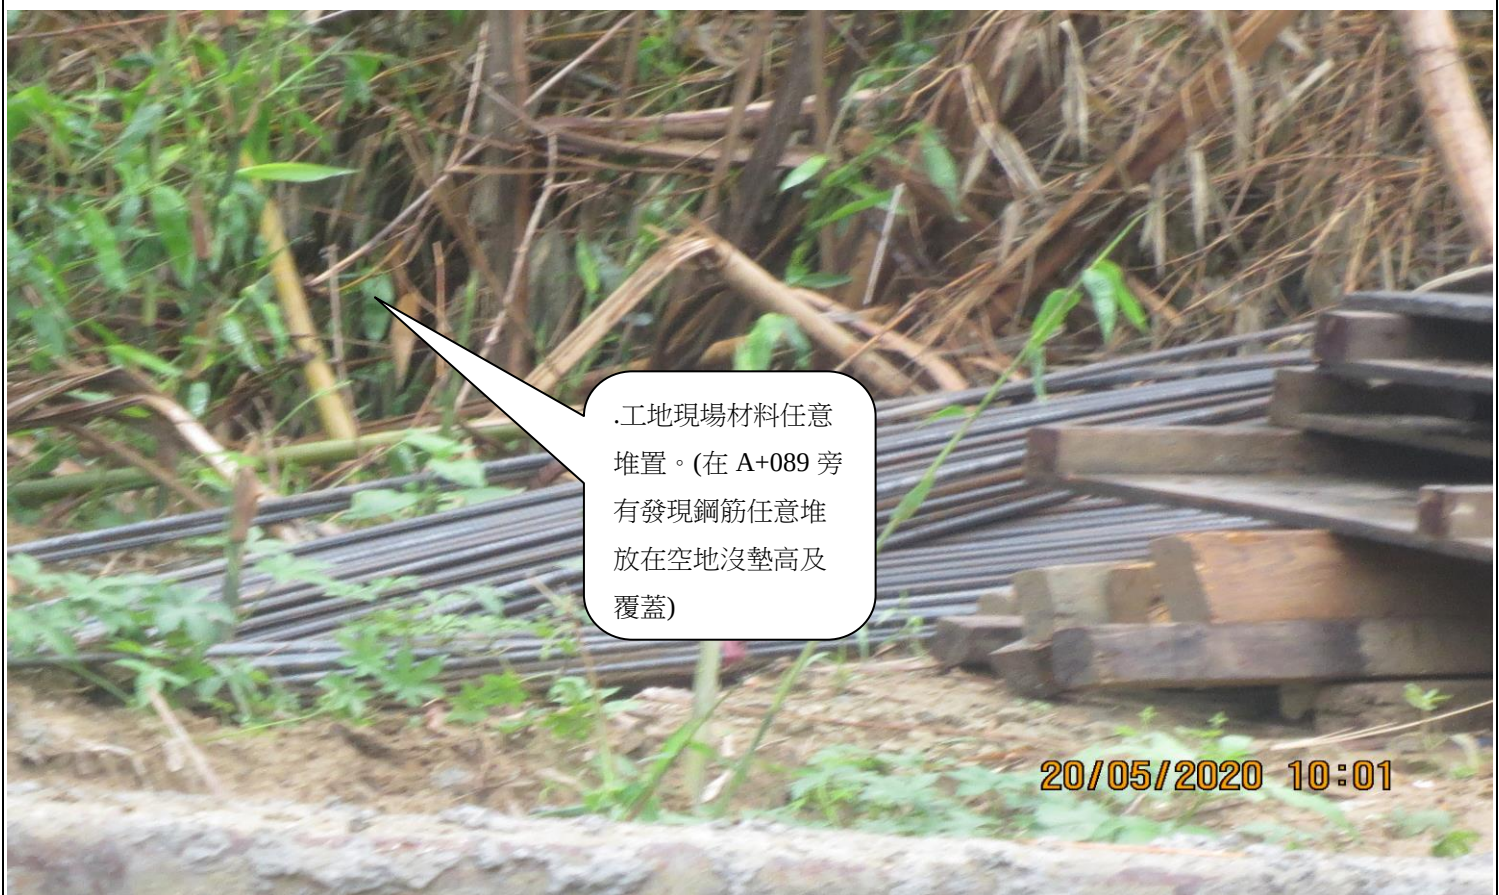
.工地現場材料任意堆置。(在 A+089 旁有發現鋼筋任意堆放在空地沒墊高及覆蓋)

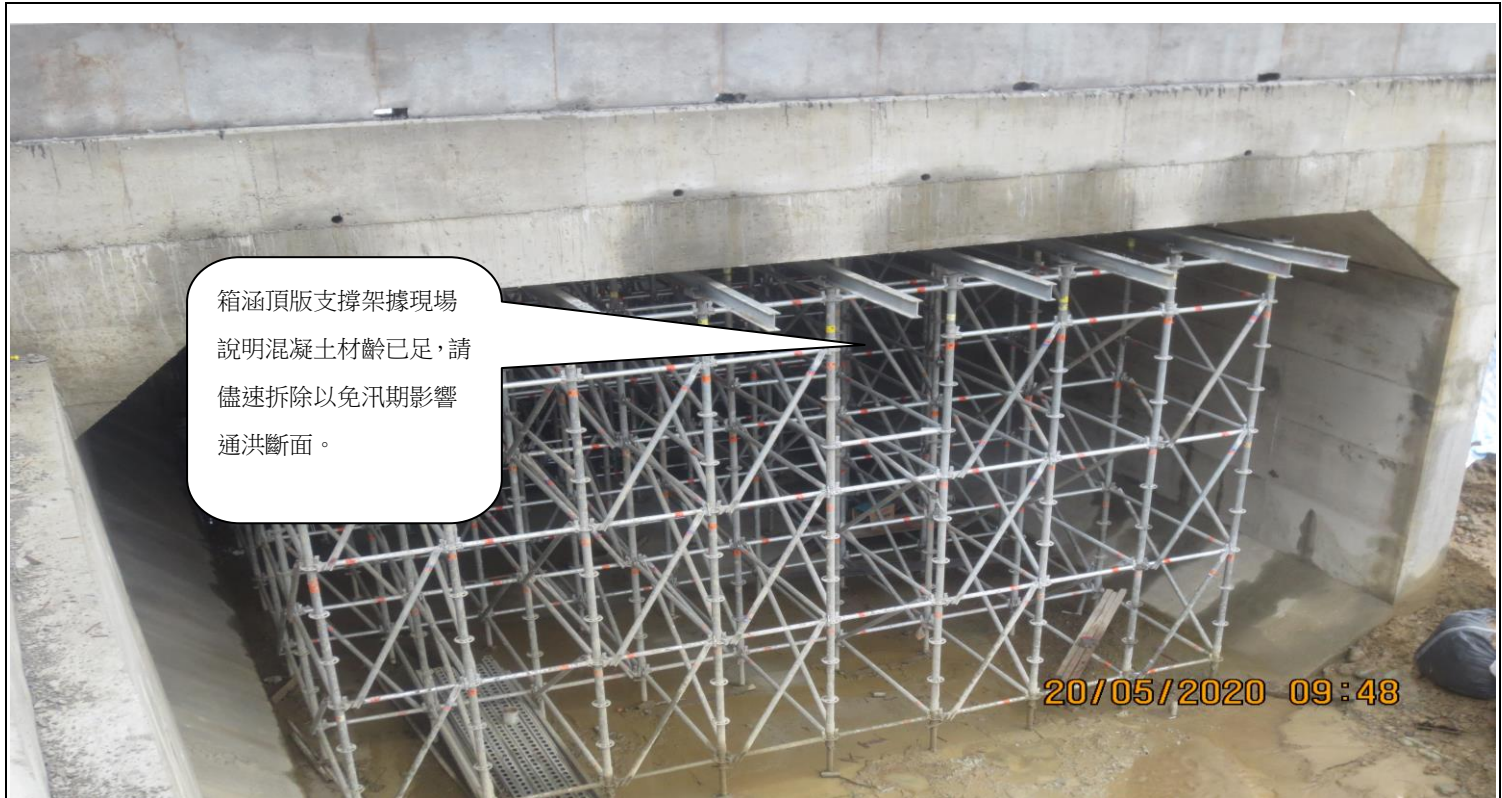
箱涵頂版支撐架據現場說明混凝土材齡已足，請儘速拆除以免汛期影響通洪斷面。

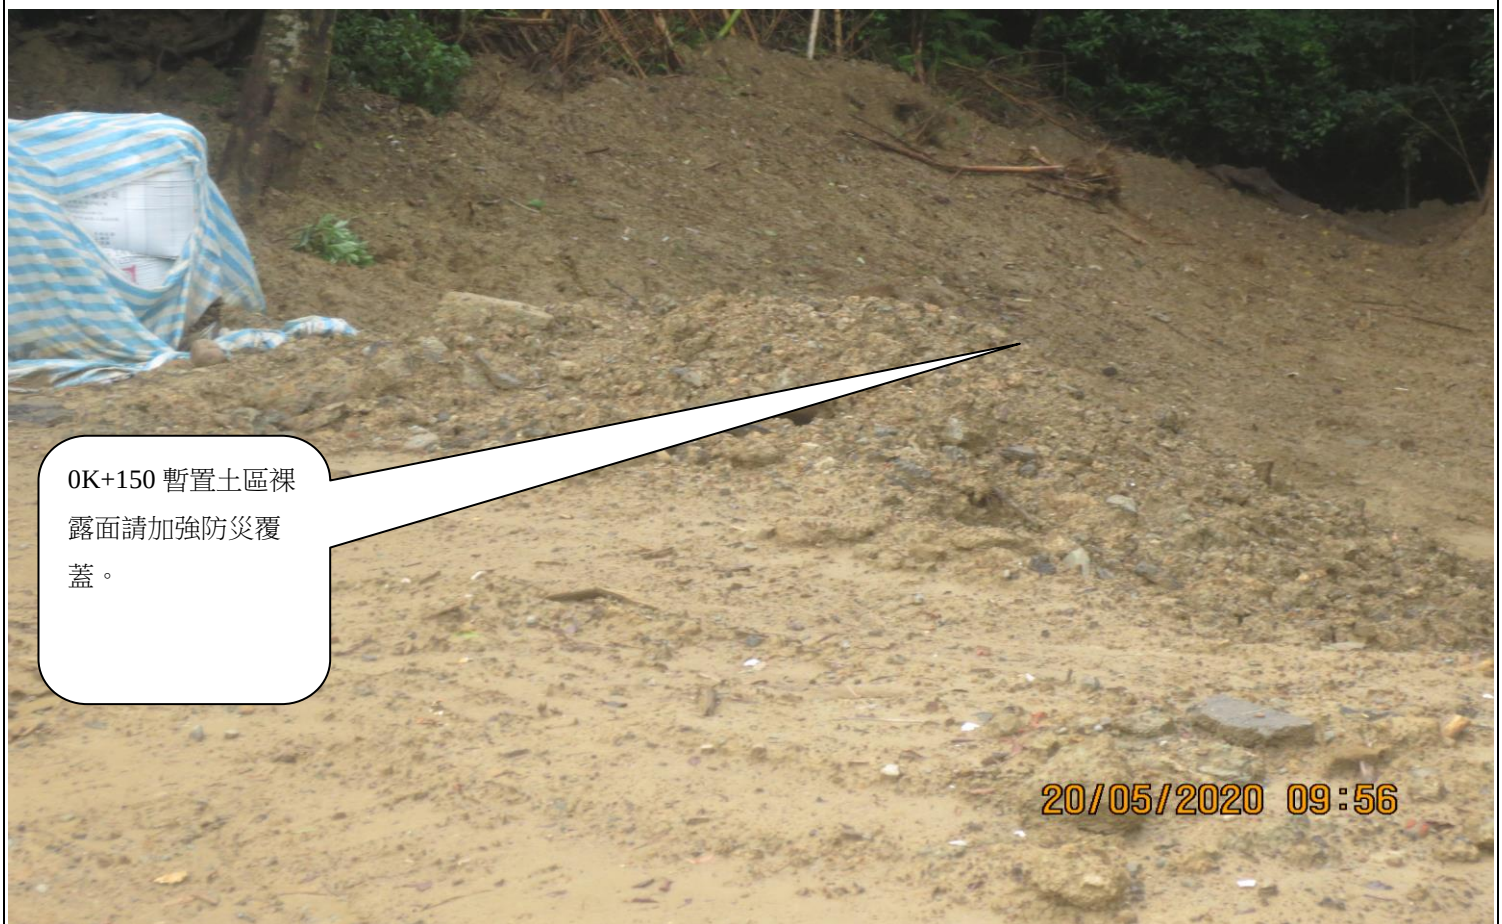
0K+150 暫置土區裸露面請加強防災覆蓋。

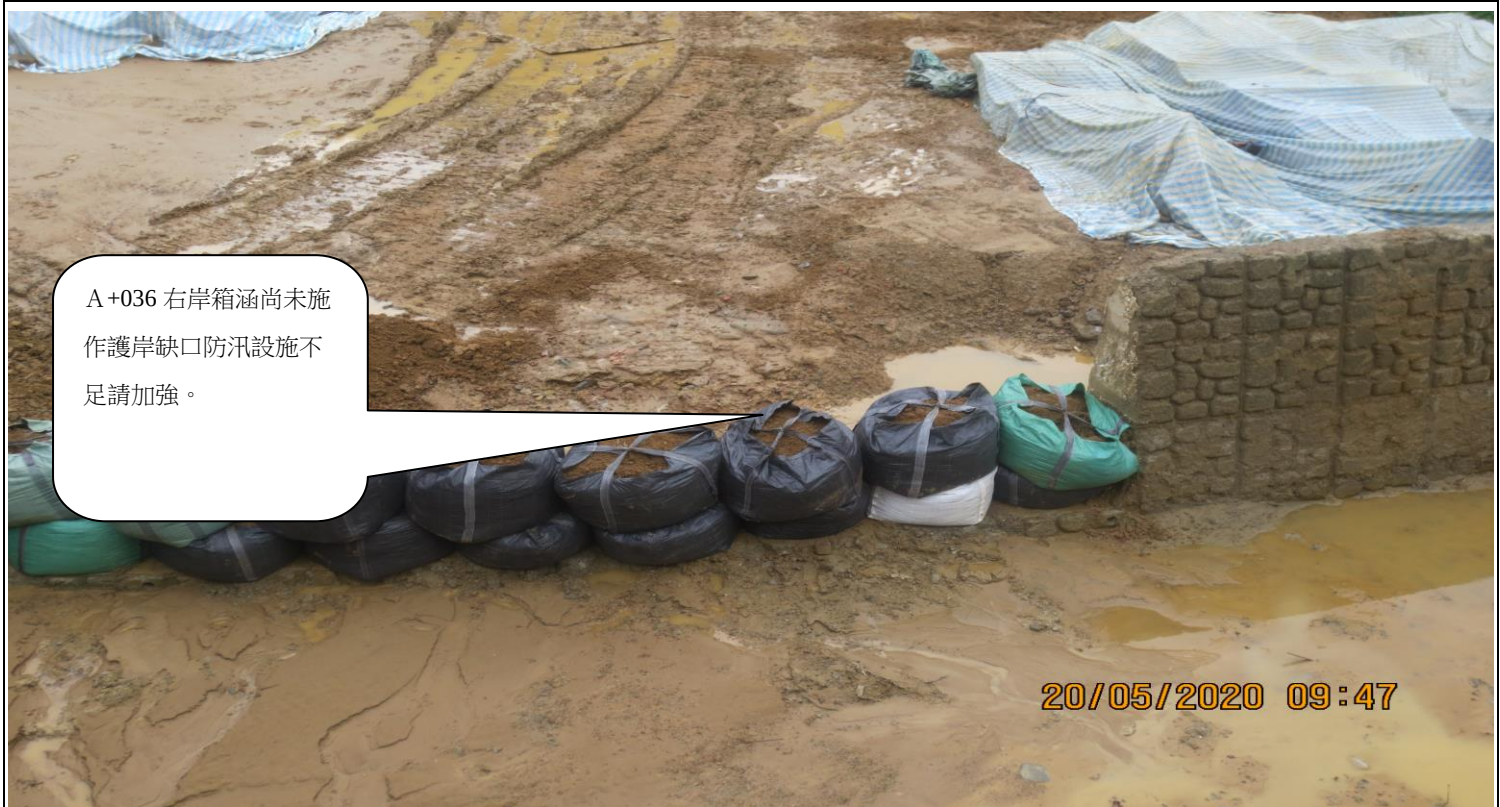
A+036 右岸箱涵尚未施作護岸缺口防汛設施不足請加強。

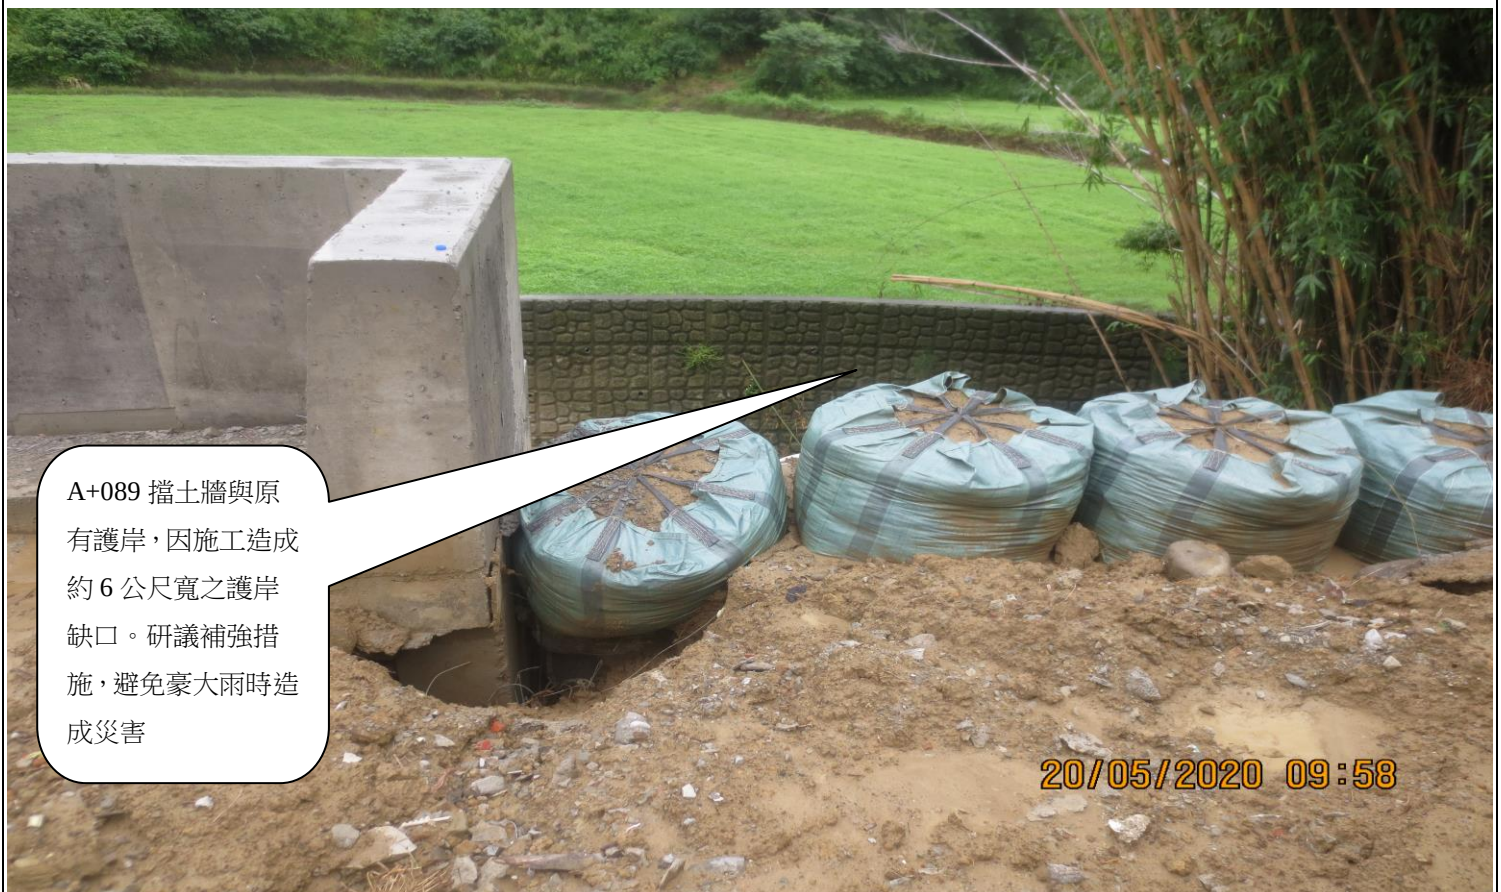
A+089 擋土牆與原有護岸，因施工造成約 6 公尺寬之護岸缺口。研議補強措施，避免豪大雨時造成災害
