## 新竹縣政府工程查核代表照片表

拍攝日期：109.05.14

工程名稱：新竹縣竹北市光明一路停6停車場興建工程

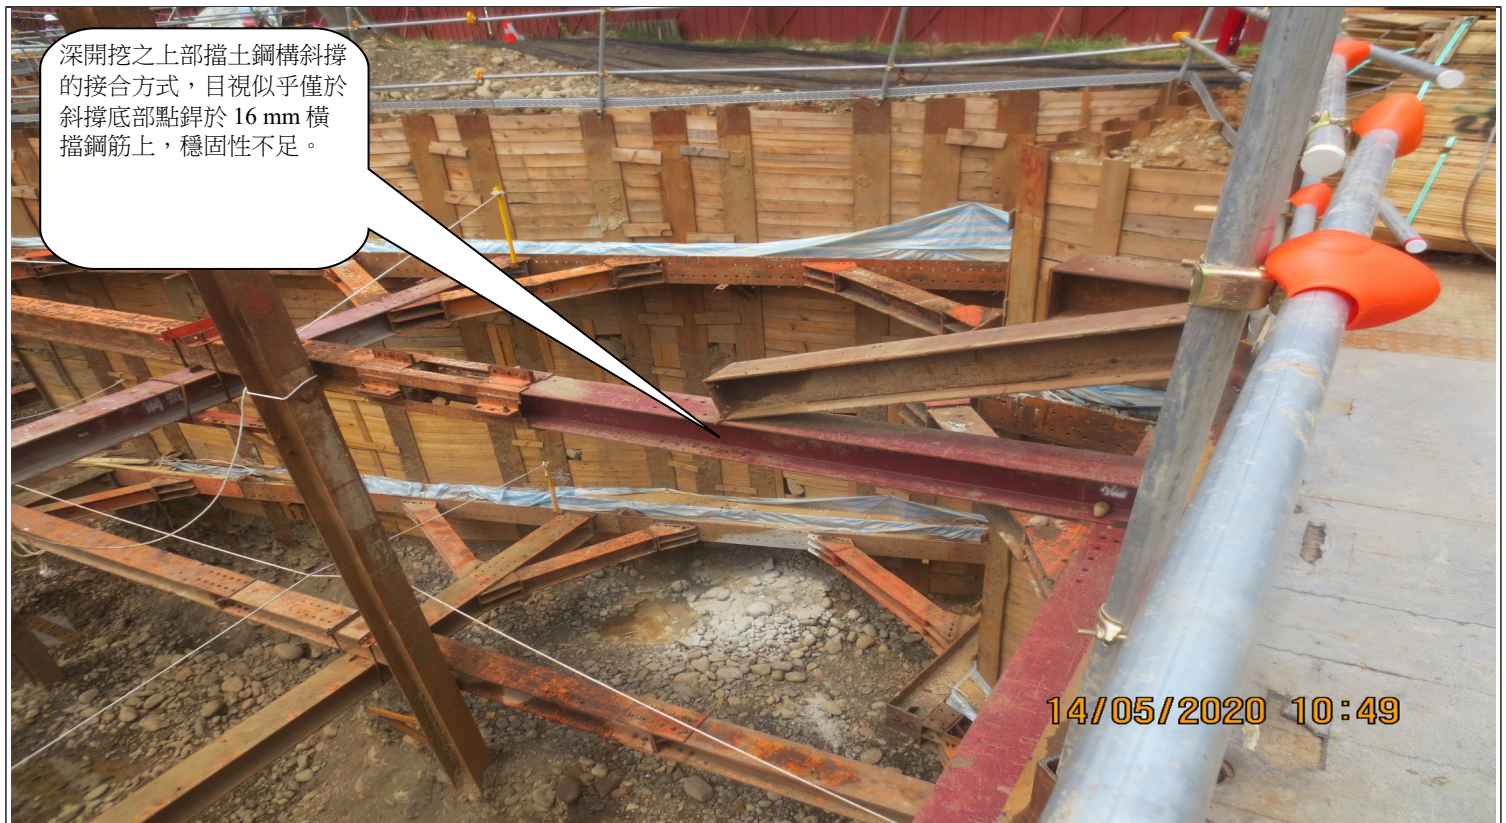
深開挖之上部擋土鋼構斜撐的接合方式，目視似乎僅於斜撐底部點銲於16 mm 橫擋鋼筋上，穩固性不足。因為該斜撐接合處需有足夠之強度承受水平位移之外，尚須維持構架在受力作用下之側向穩定，防止斜撐挫屈或傾倒。

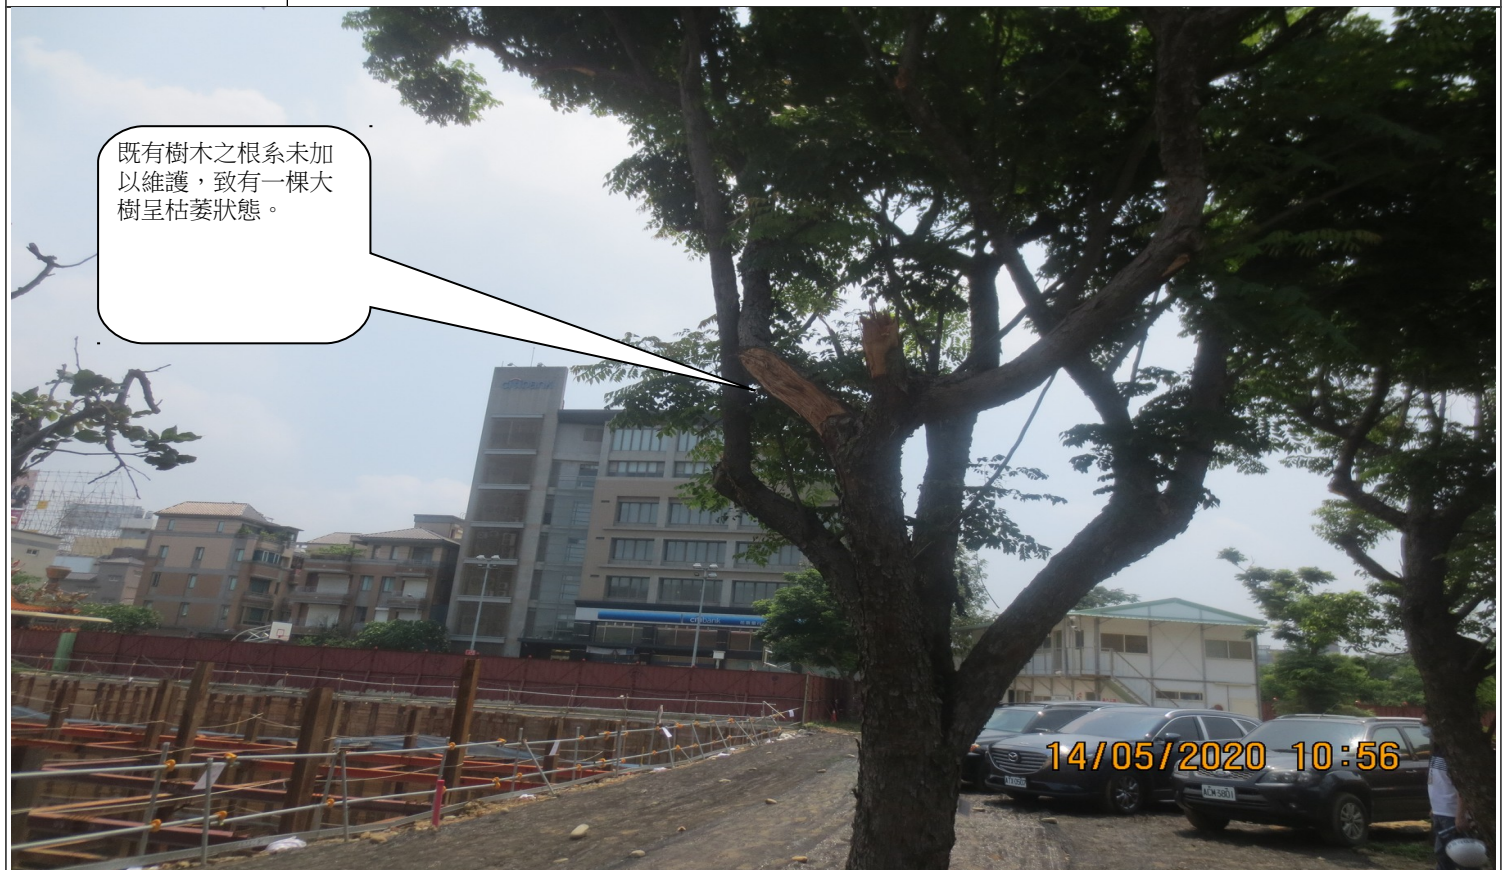
| 說明 | 既有樹木之根系未加以維護，致有一棵大樹呈枯萎狀態。 |

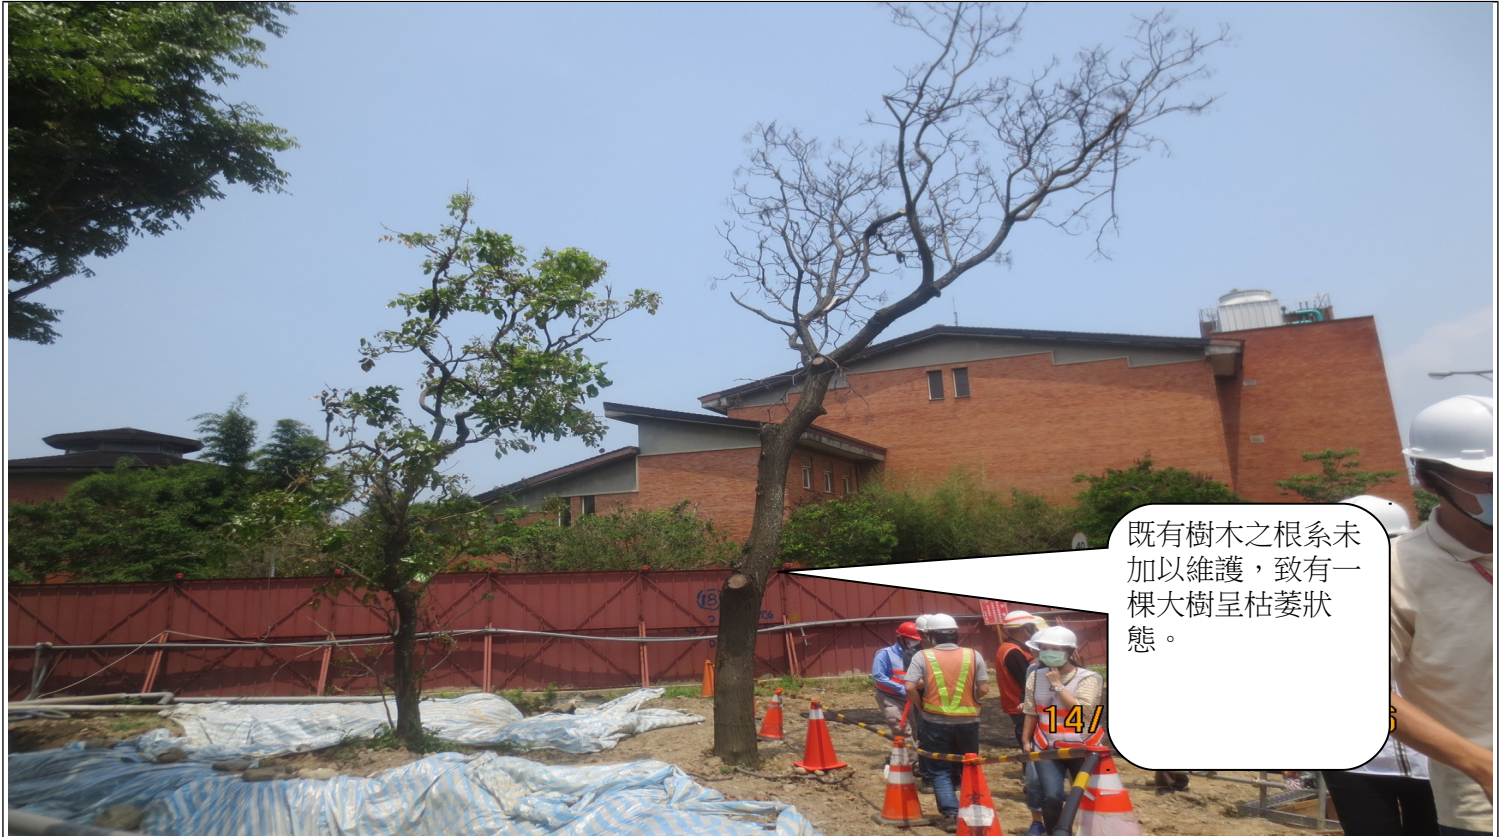
| 說明 | 既有樹木之根系未加以維護，致有一棵大樹呈枯萎狀態。 |

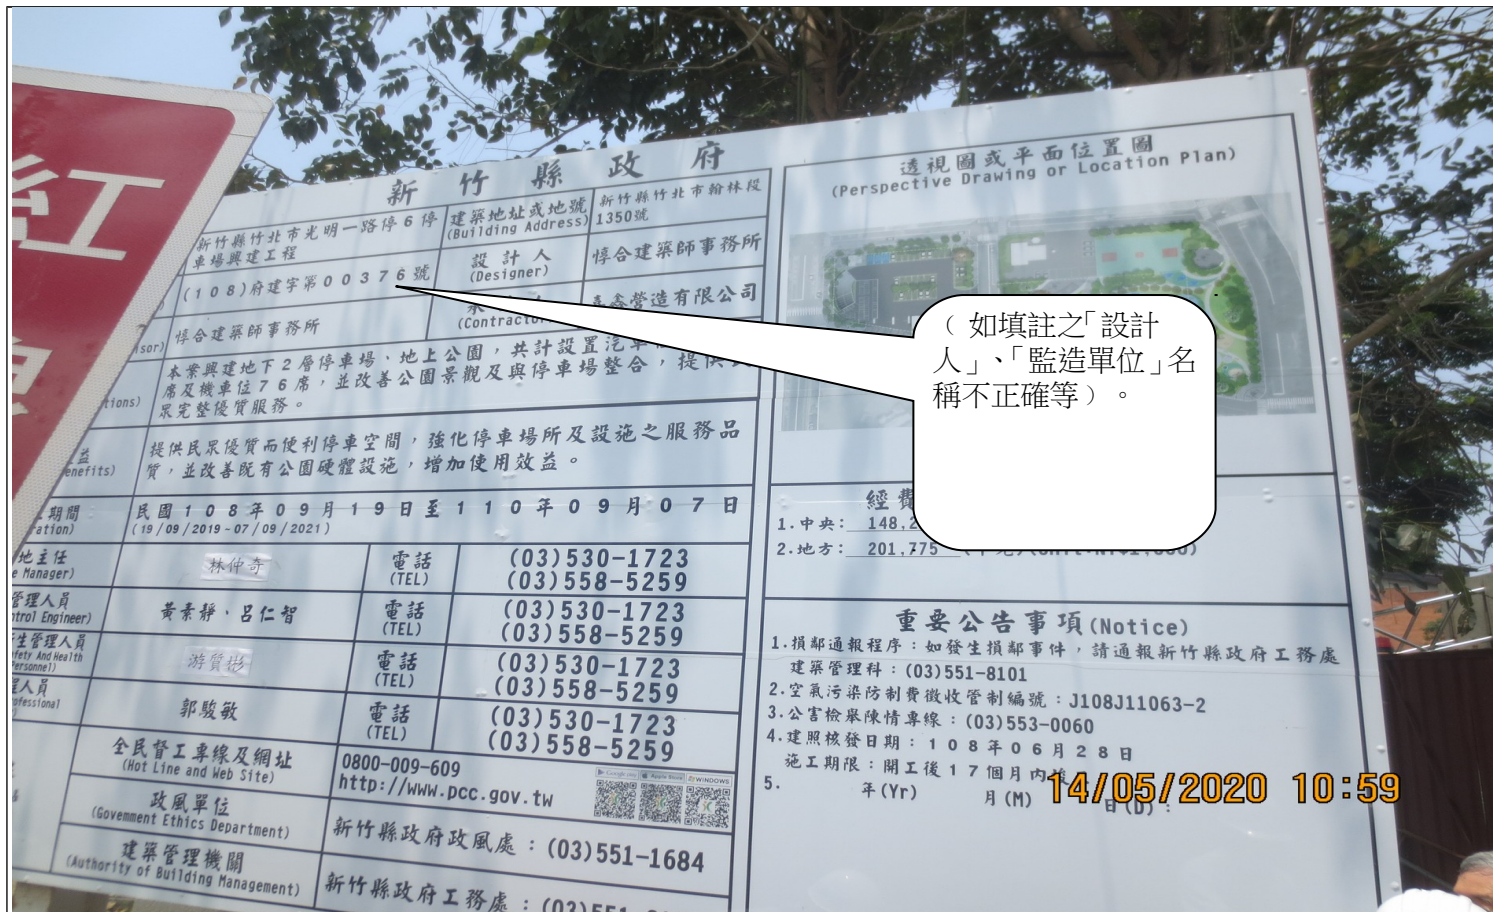
工程告示牌內容未符合規定（如填註之「設計人」、「監造單位」名稱不正確等）。

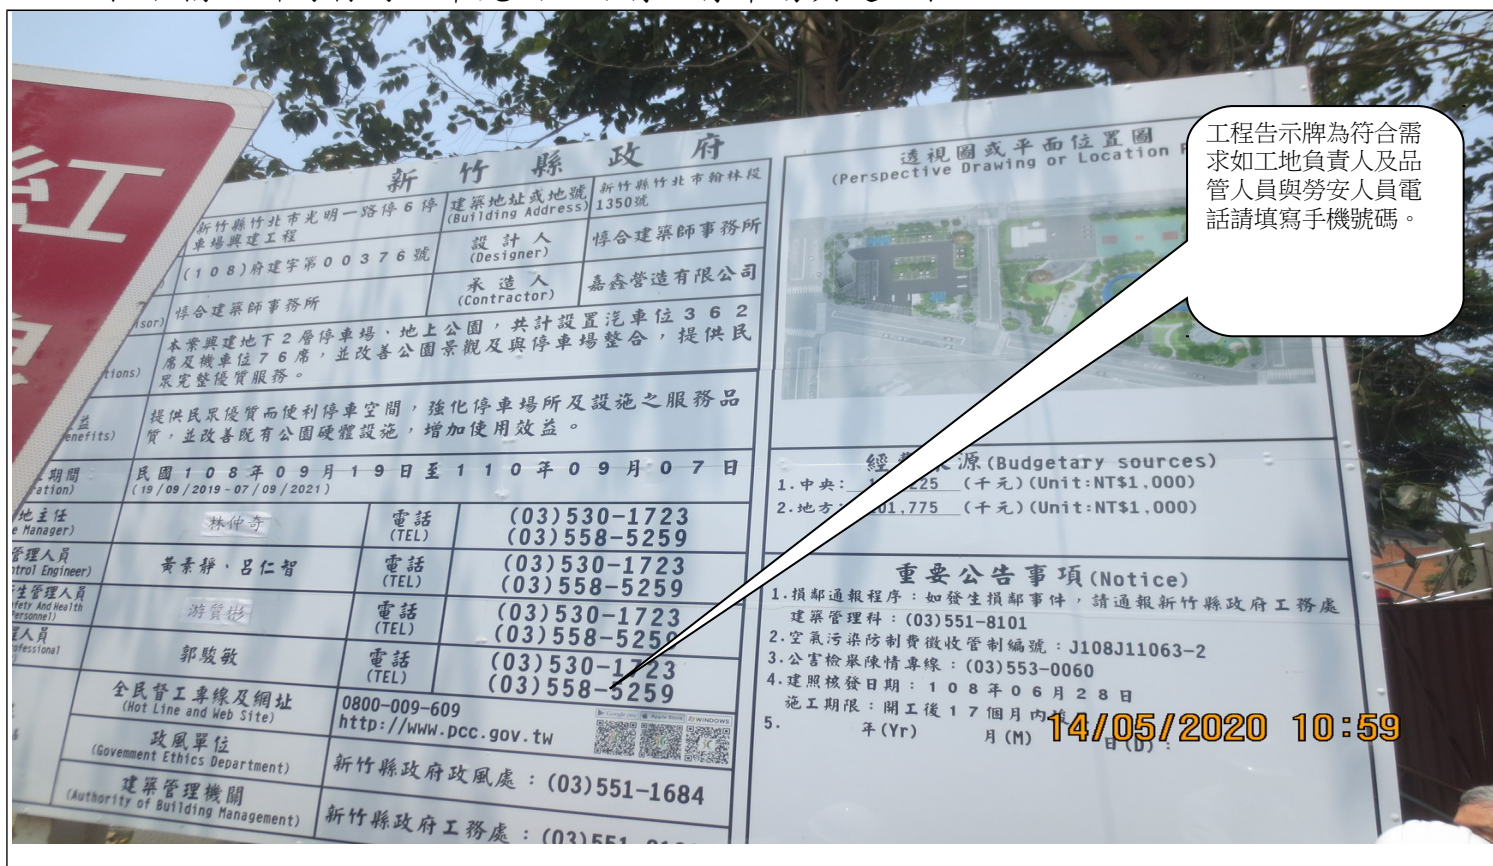
工程告示牌為符合需求如工地負責人及品管人員與勞安人員電話請填寫手機號碼。

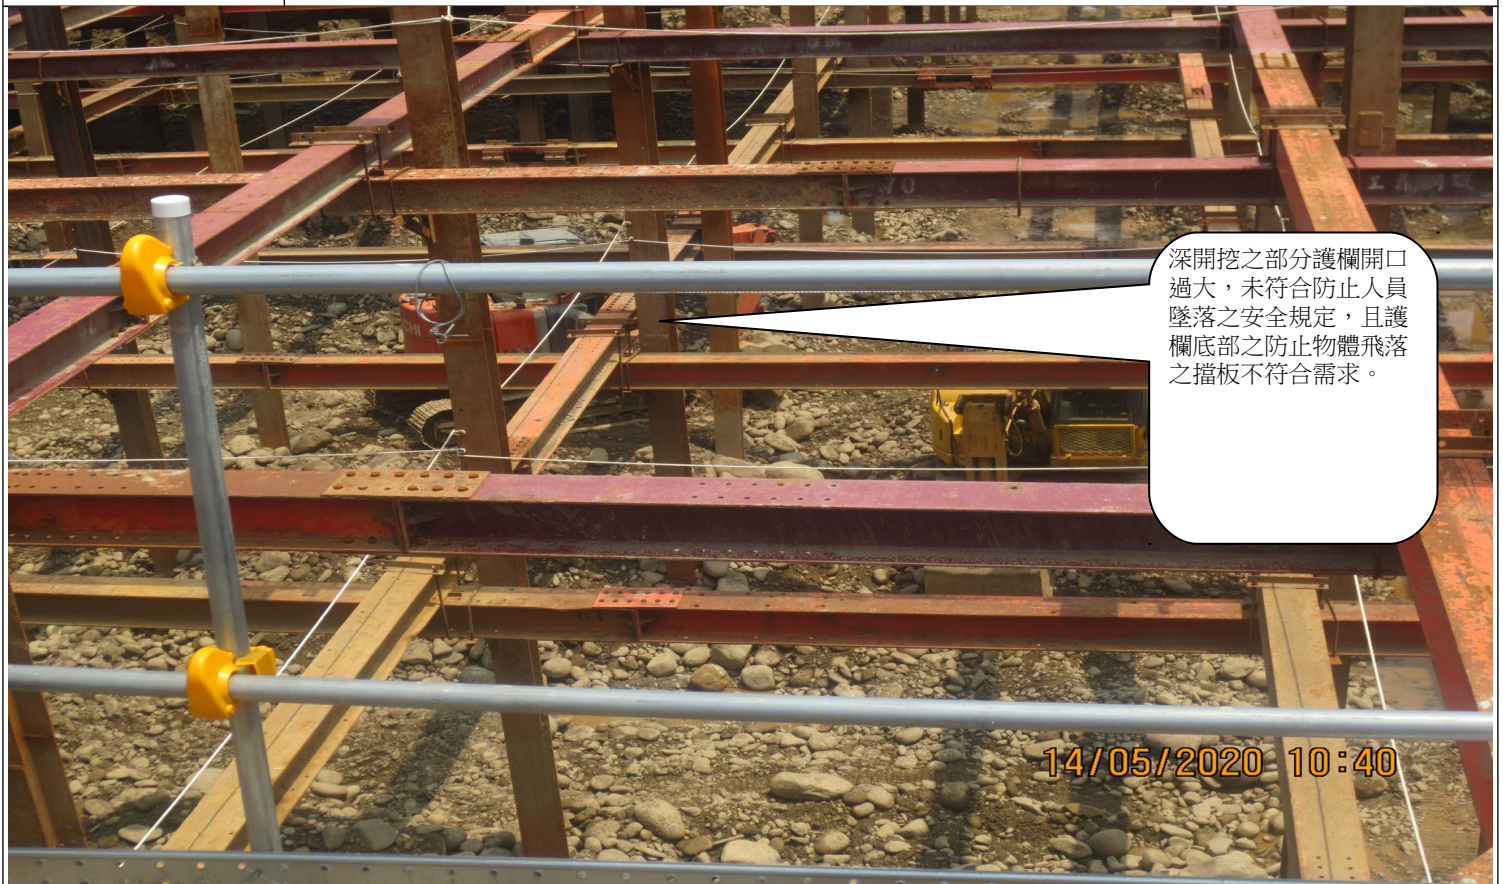
深開挖之部分護欄開口過大，未符合防止人員墜落之安全規定，且護欄底部之防止物體飛落之擋板不符合需求。

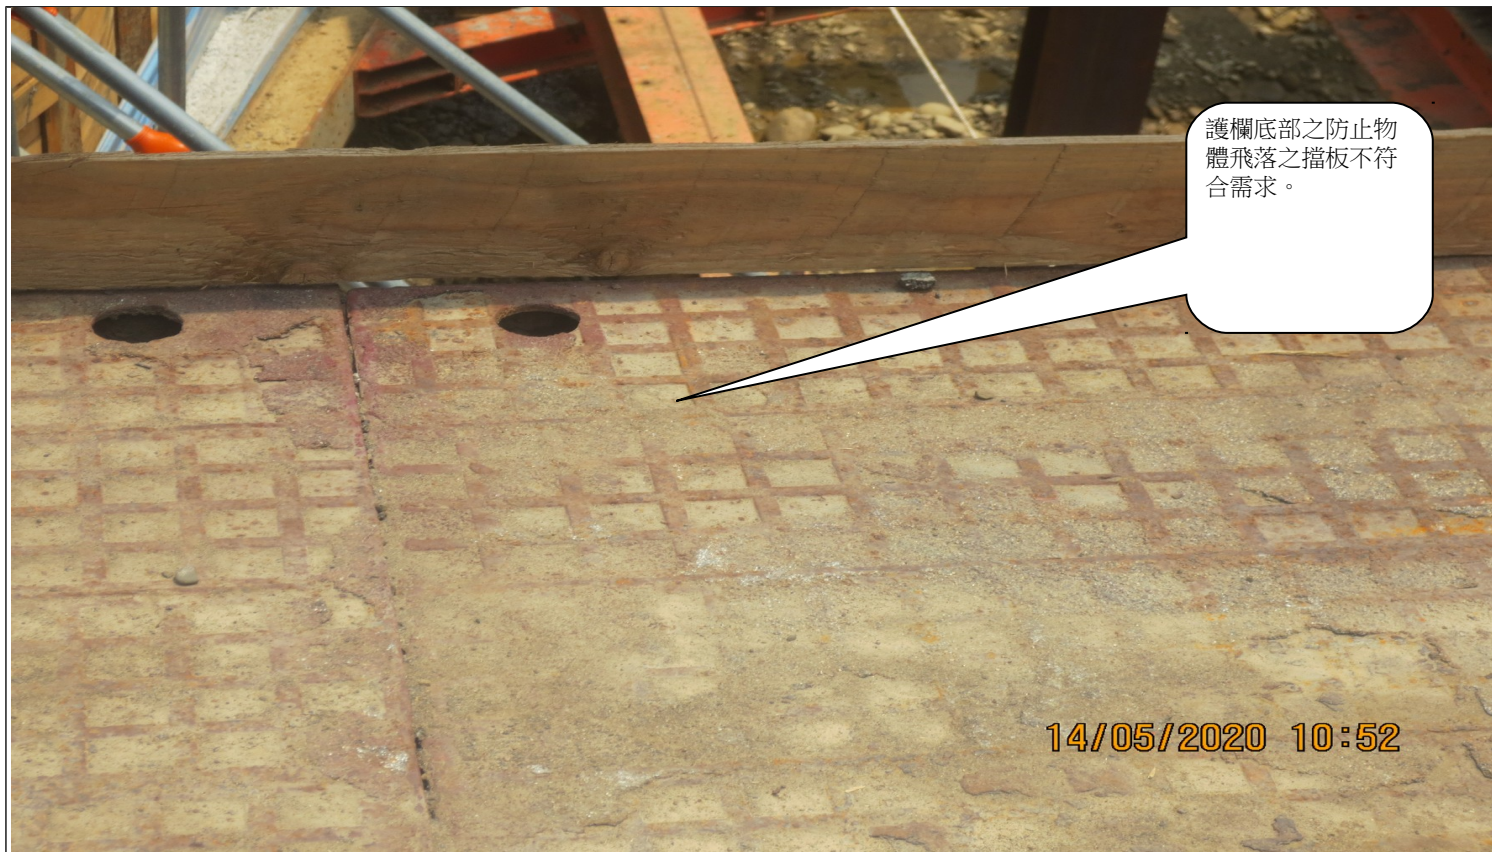
護欄底部之防止物體飛落之擋板不符合需求。

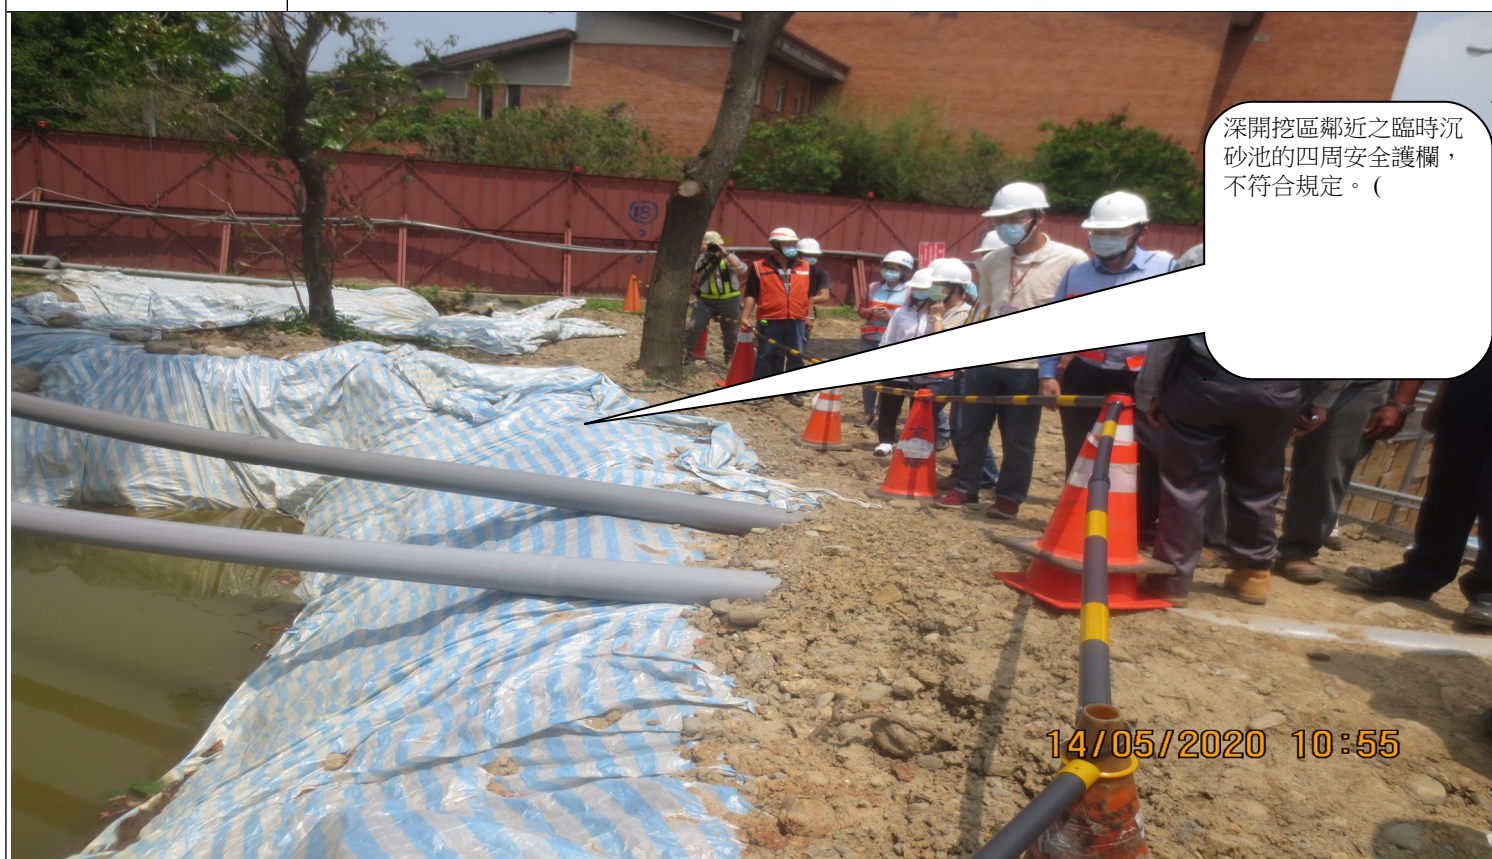
深開挖區鄰近之臨時沉砂池的四周安全護欄，不符合規定。
