## 新竹縣政府工程查核代表照片表

拍攝日期：109.05.26

工程名稱：新竹縣竹北市高鐵區周邊人行環境提昇及道路品質改善工程

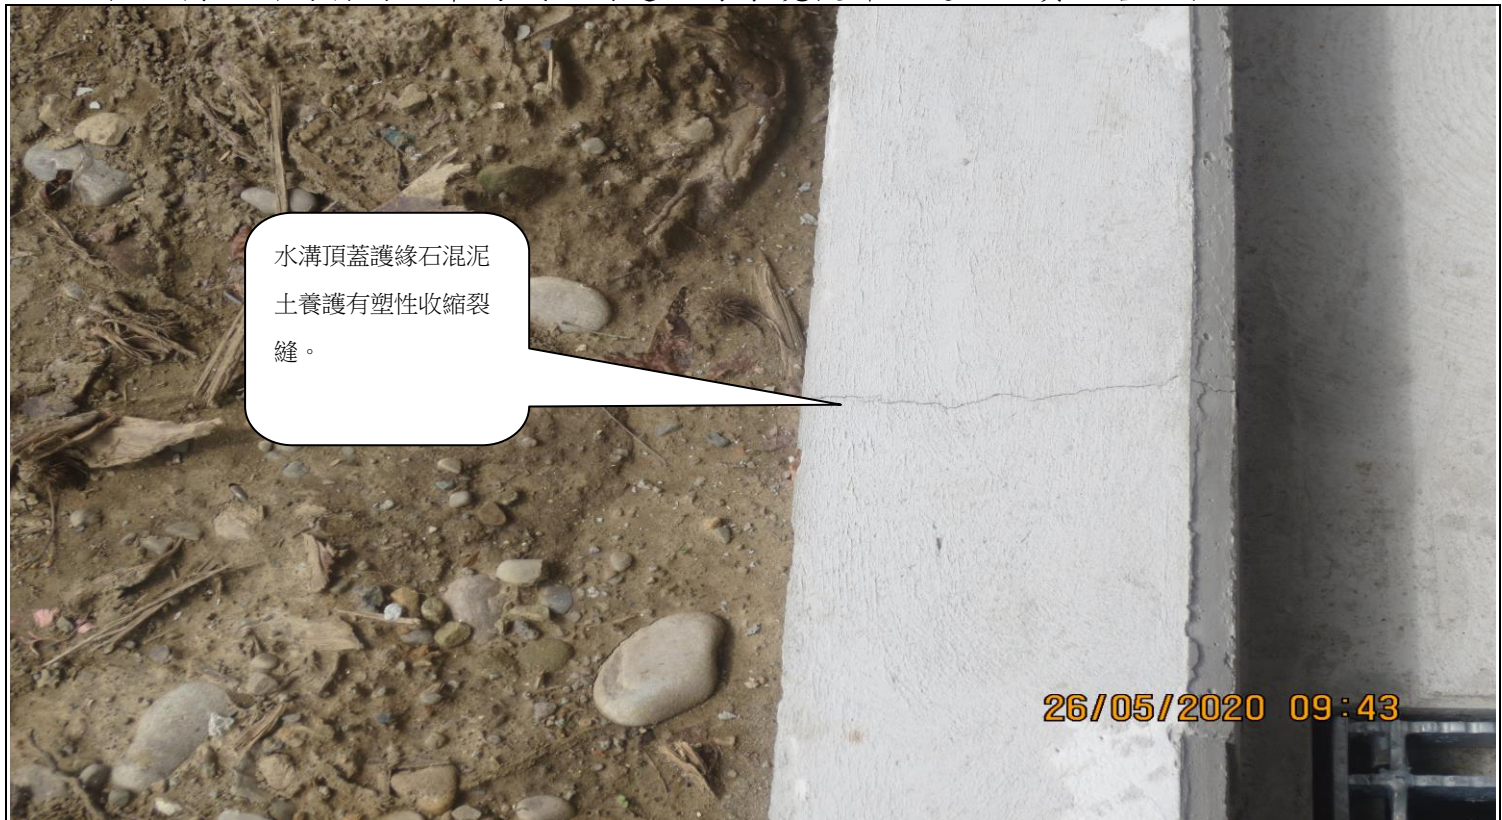
水溝頂蓋護緣石混凝土養護有塑性收縮裂縫。

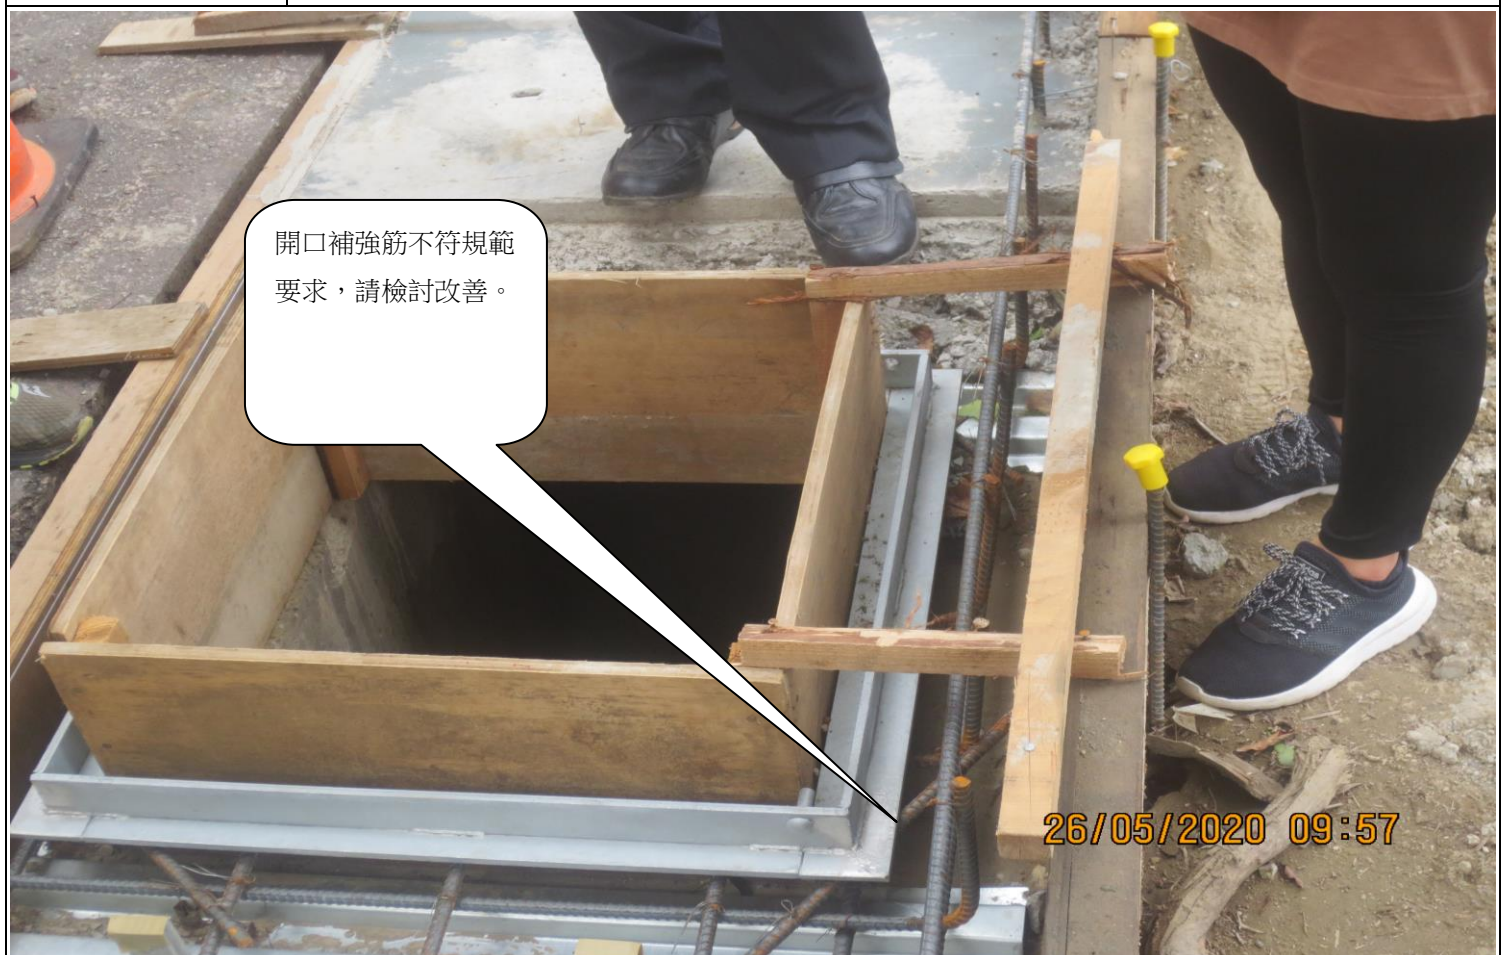
開口補強筋不符規範要求，請檢討改善。

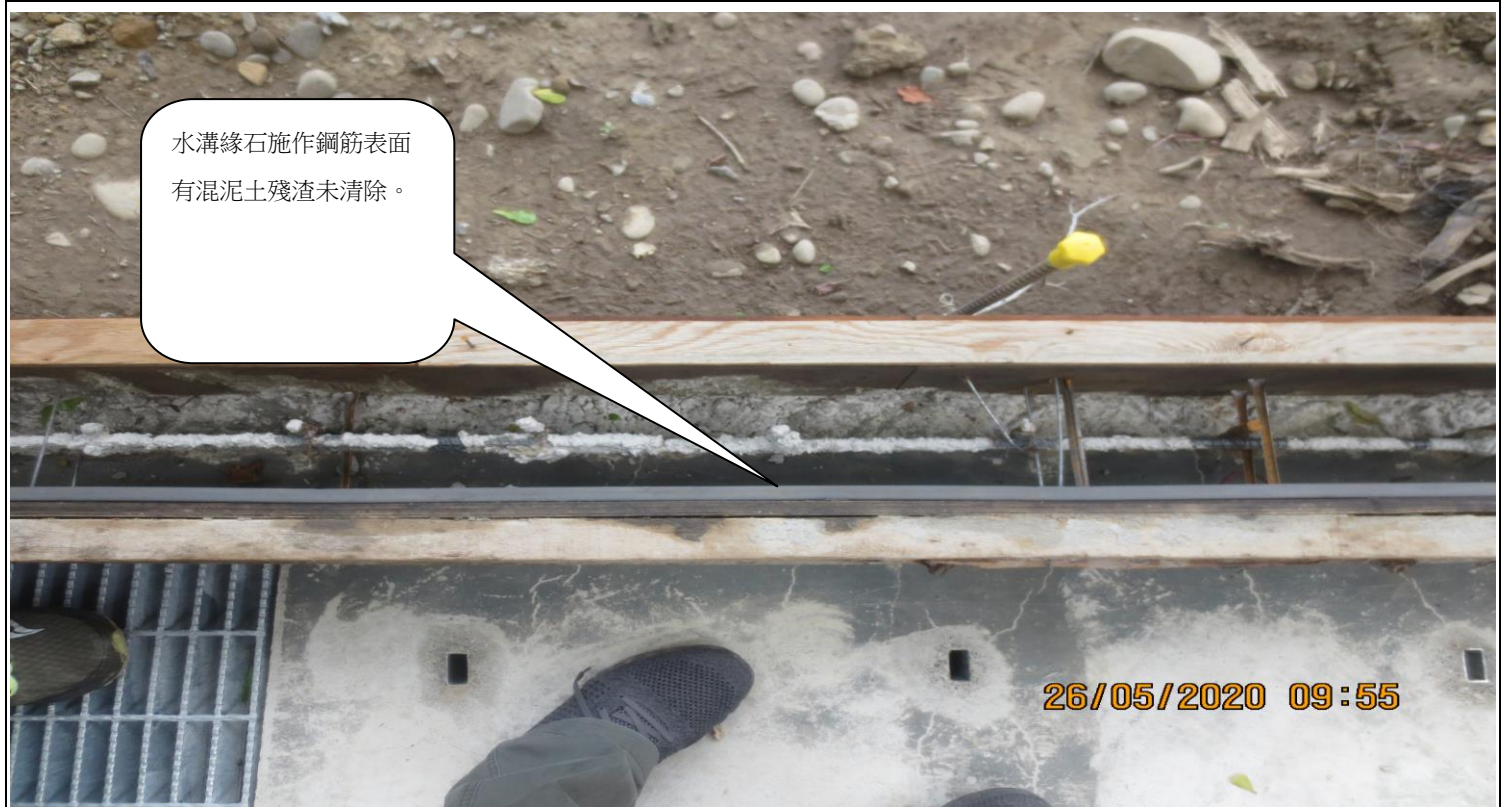
水溝緣石施作鋼筋表面有混泥土殘渣未清除。

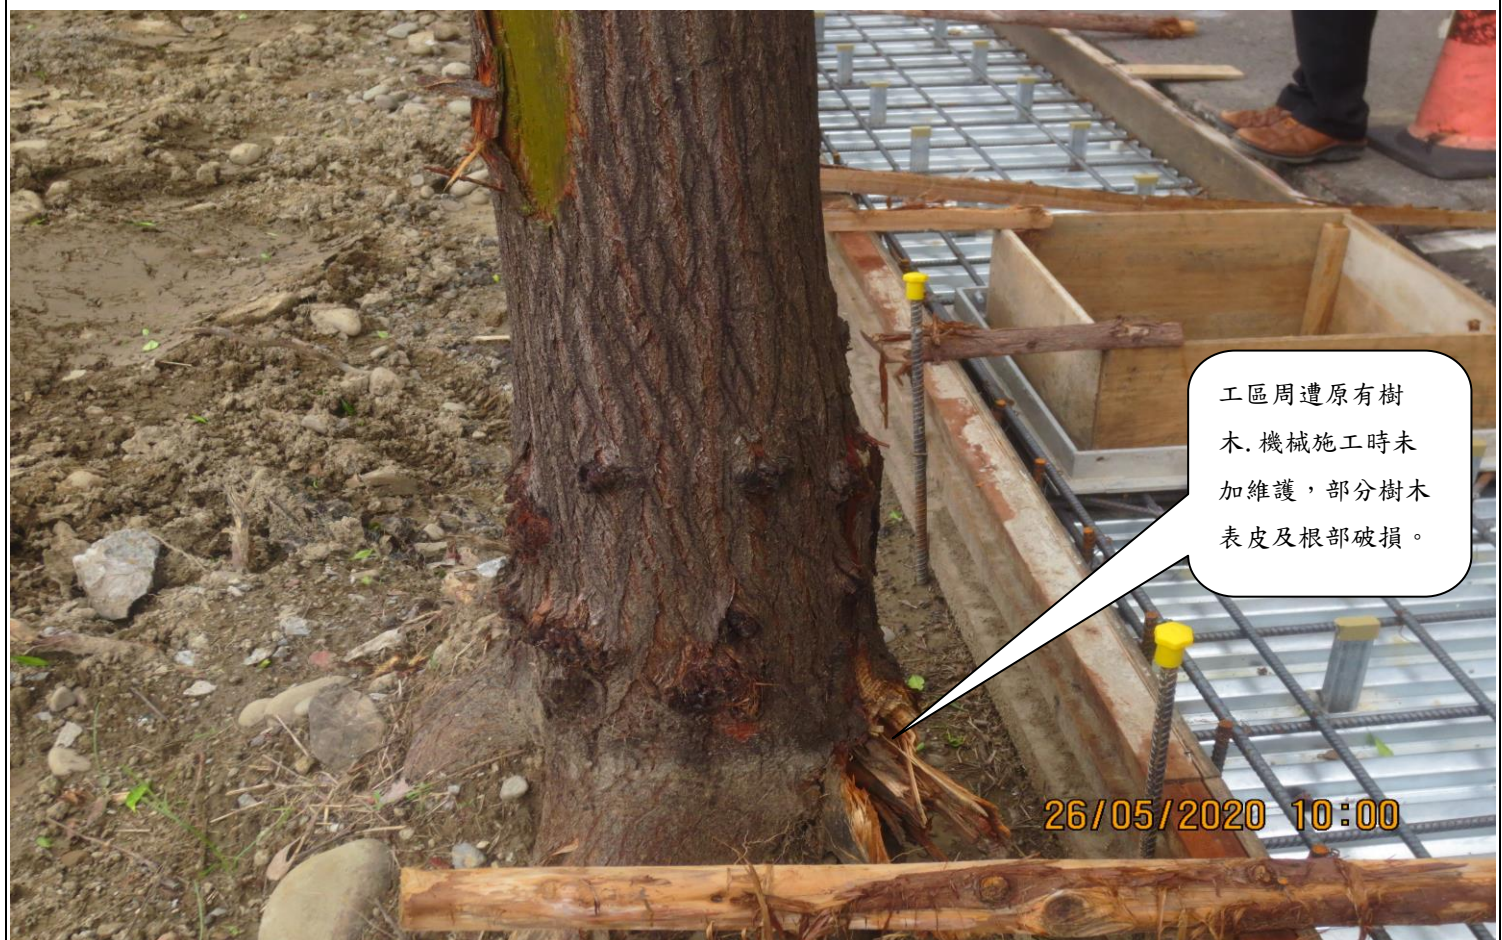
工區周遭原有樹木. 機械施工時未加維護，部分樹木表皮及根部破損。

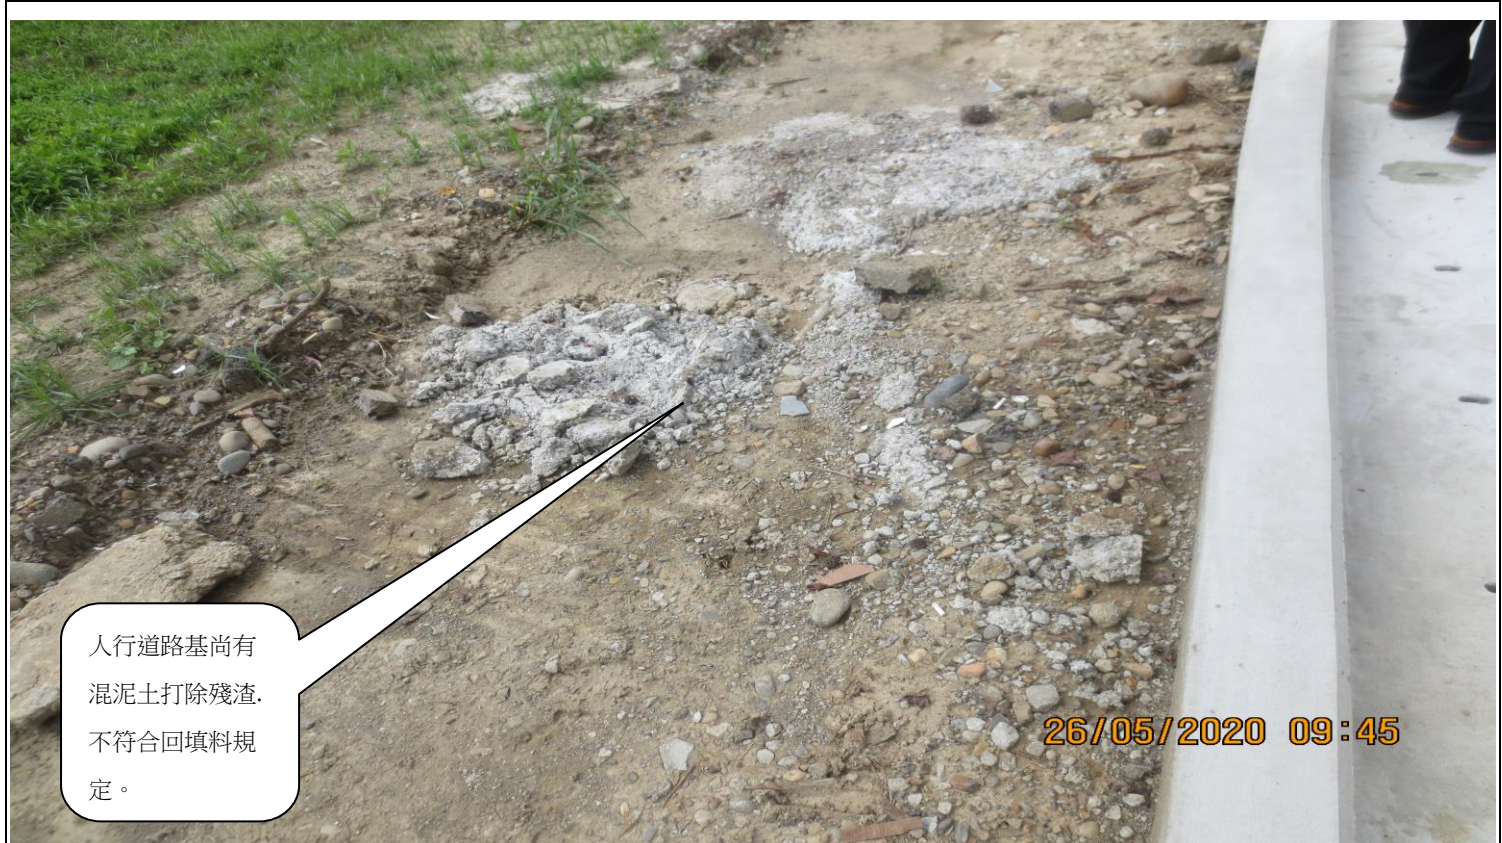
人行道路基尚有混泥土打除殘渣. 不符合回填料規定。

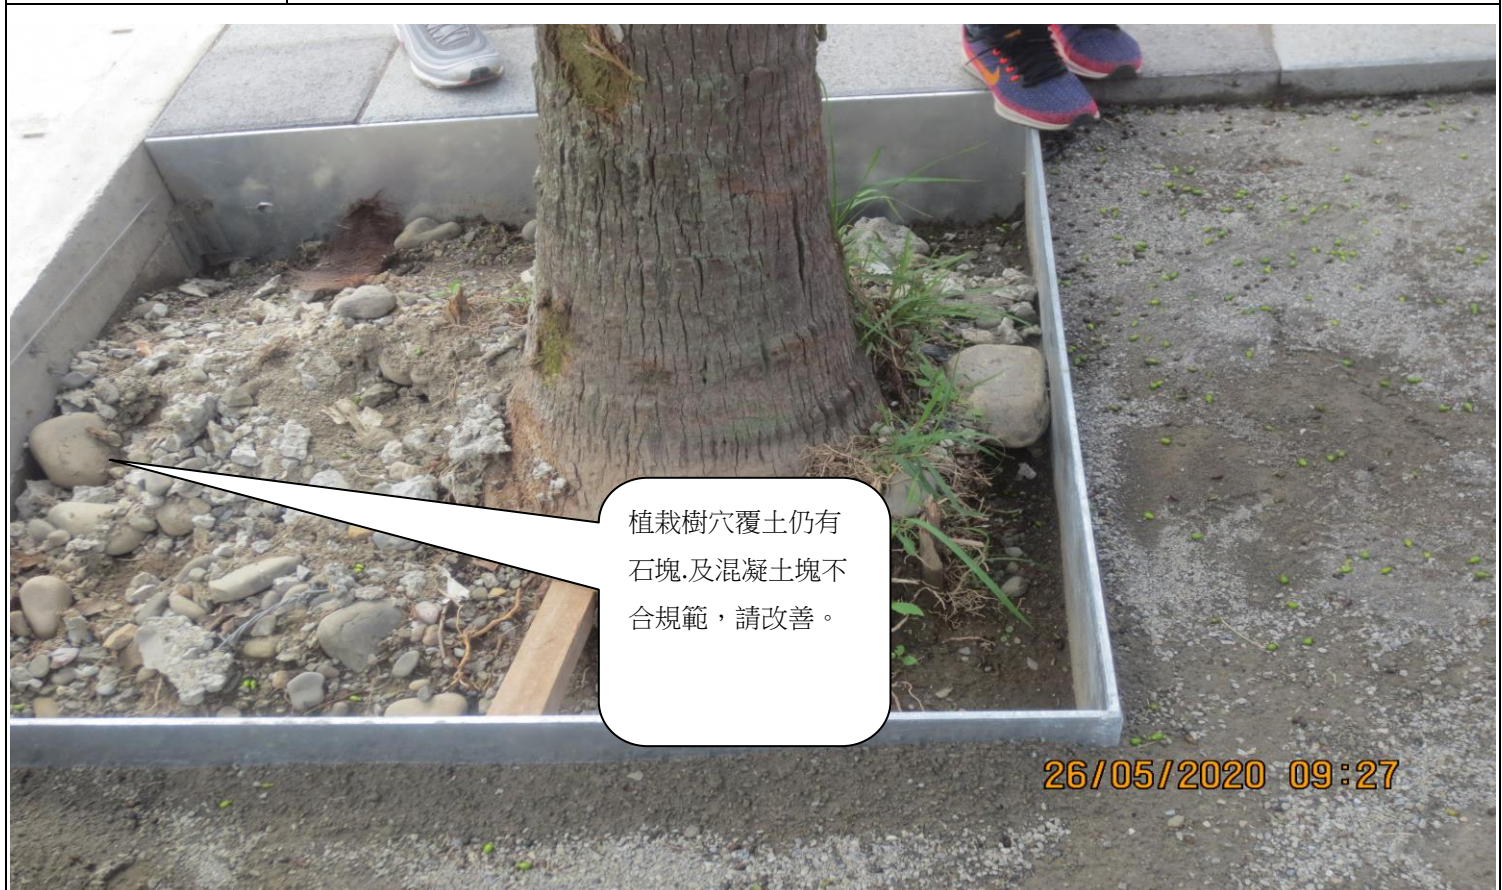
植栽樹穴覆土仍有石塊. 及混凝土塊不合規範，請改善。

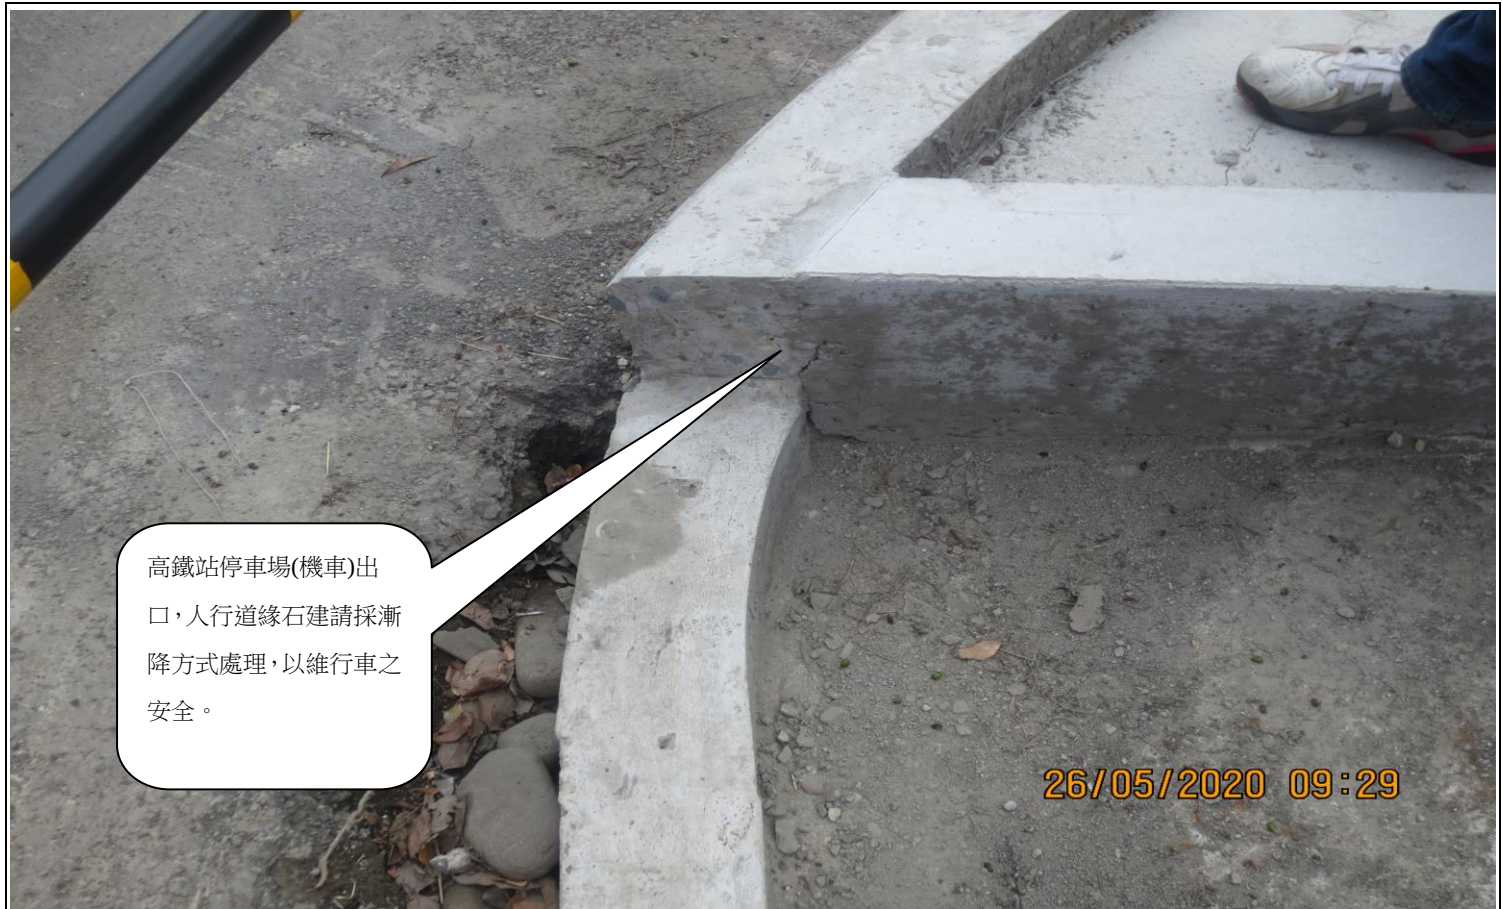
高鐵站停車場(機車)出口，人行道緣石建請採漸降方式處理，以維行車之安全。

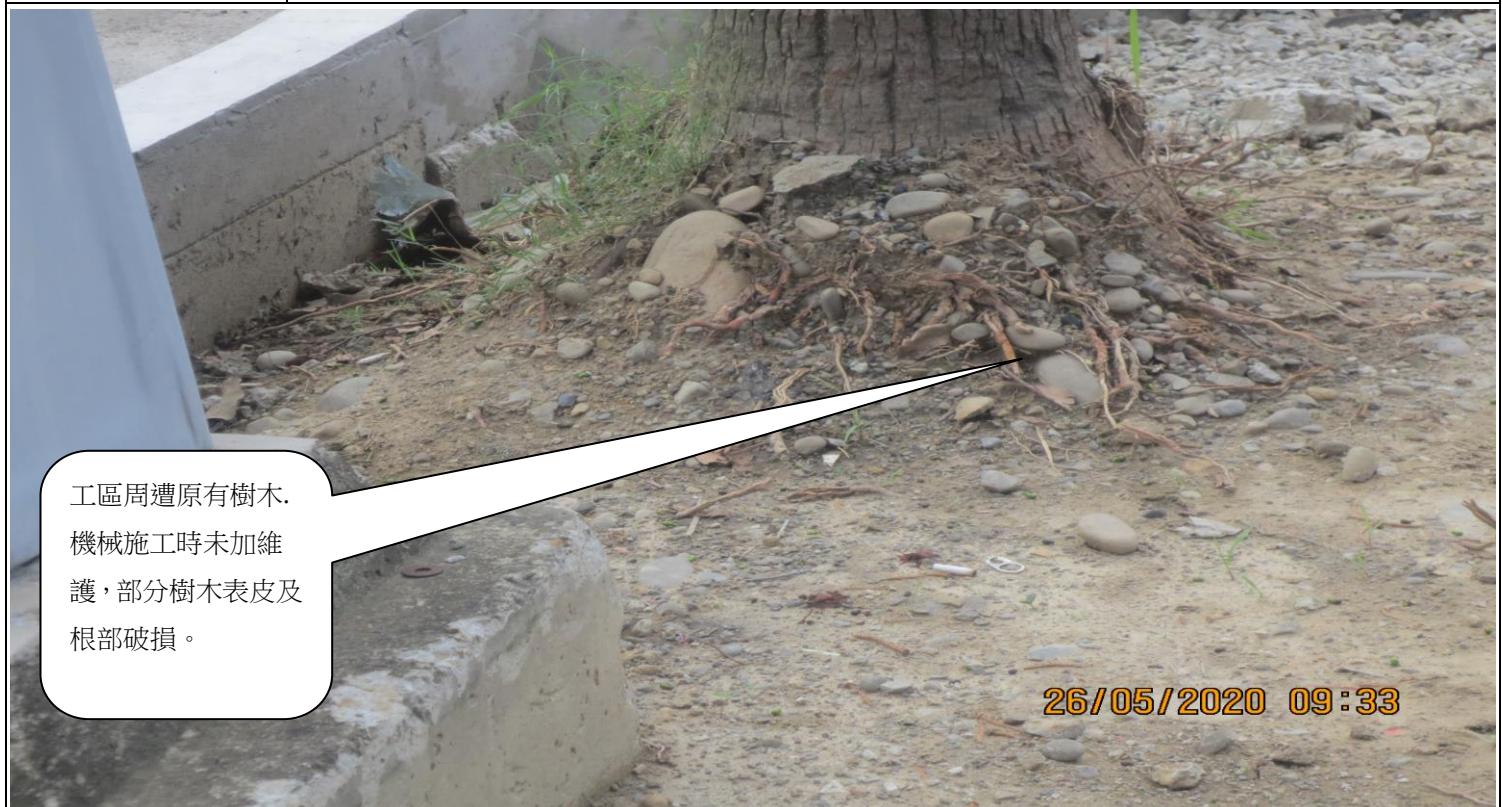
工區周遭原有樹木. 機械施工時未加維護，部分樹木表皮及根部破損。
