新竹縣政府工程查核代表照片表

工程名稱：峨眉鄉石井村10鄰梯仔枕農路設施改善工程

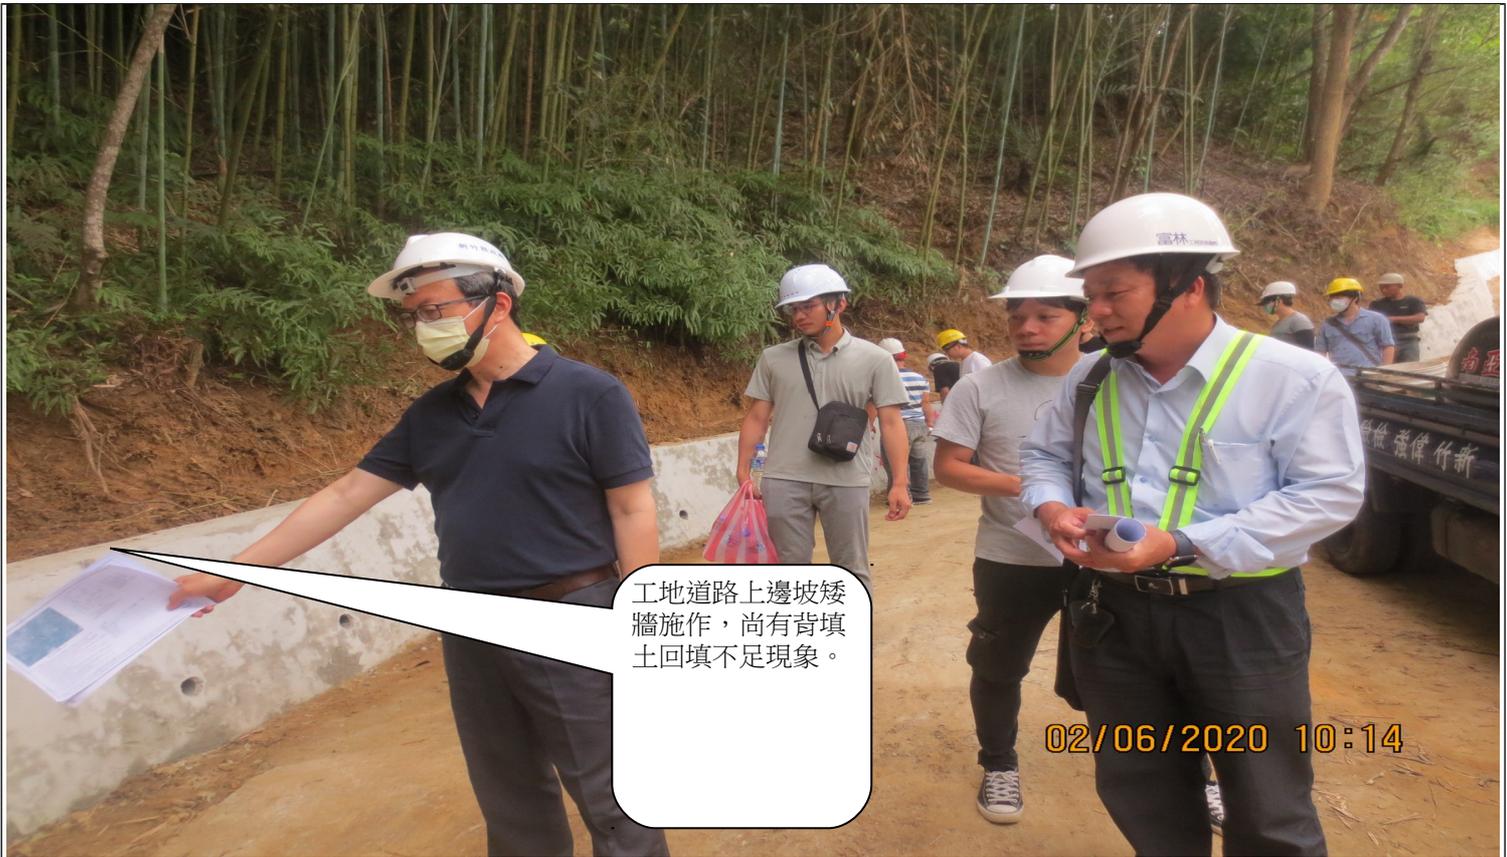
工地道路上邊坡矮牆施作，尚有背填土回填不足現象。

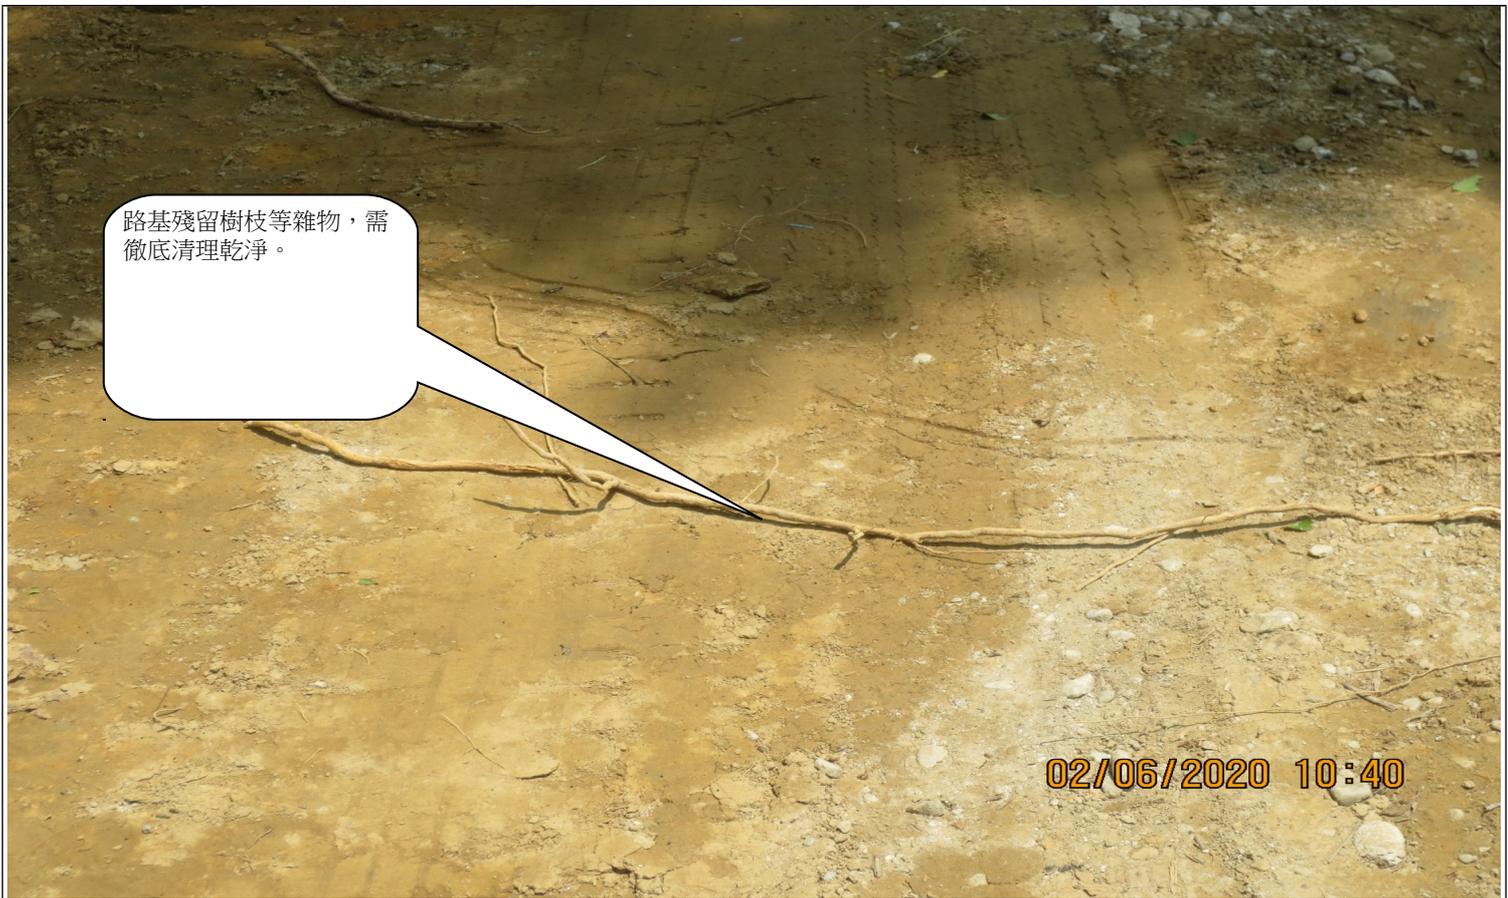
路基殘留樹枝等雜物，需徹底清理乾淨。

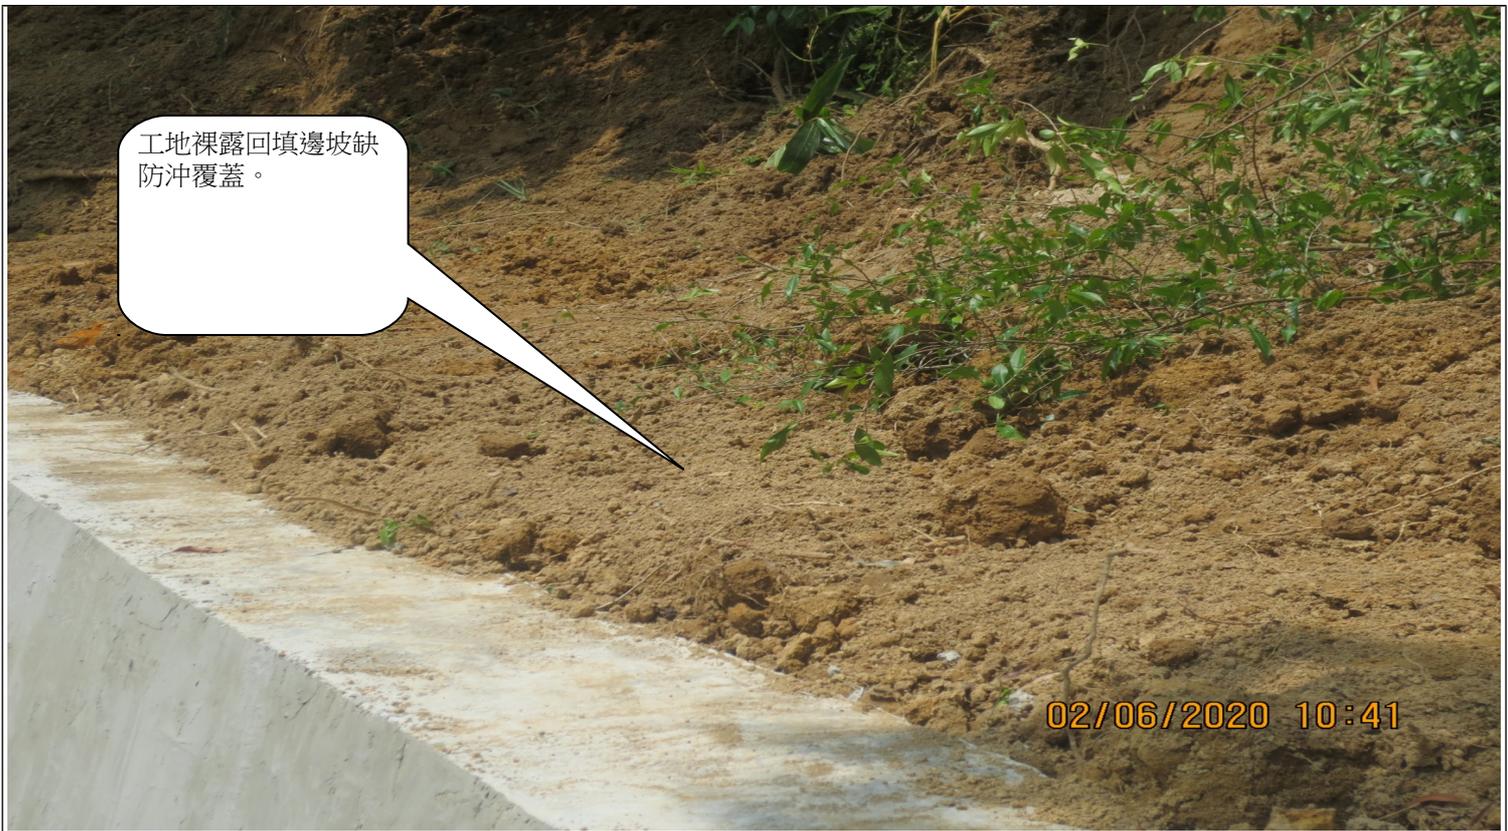
工地裸露回填邊坡缺防沖覆蓋。

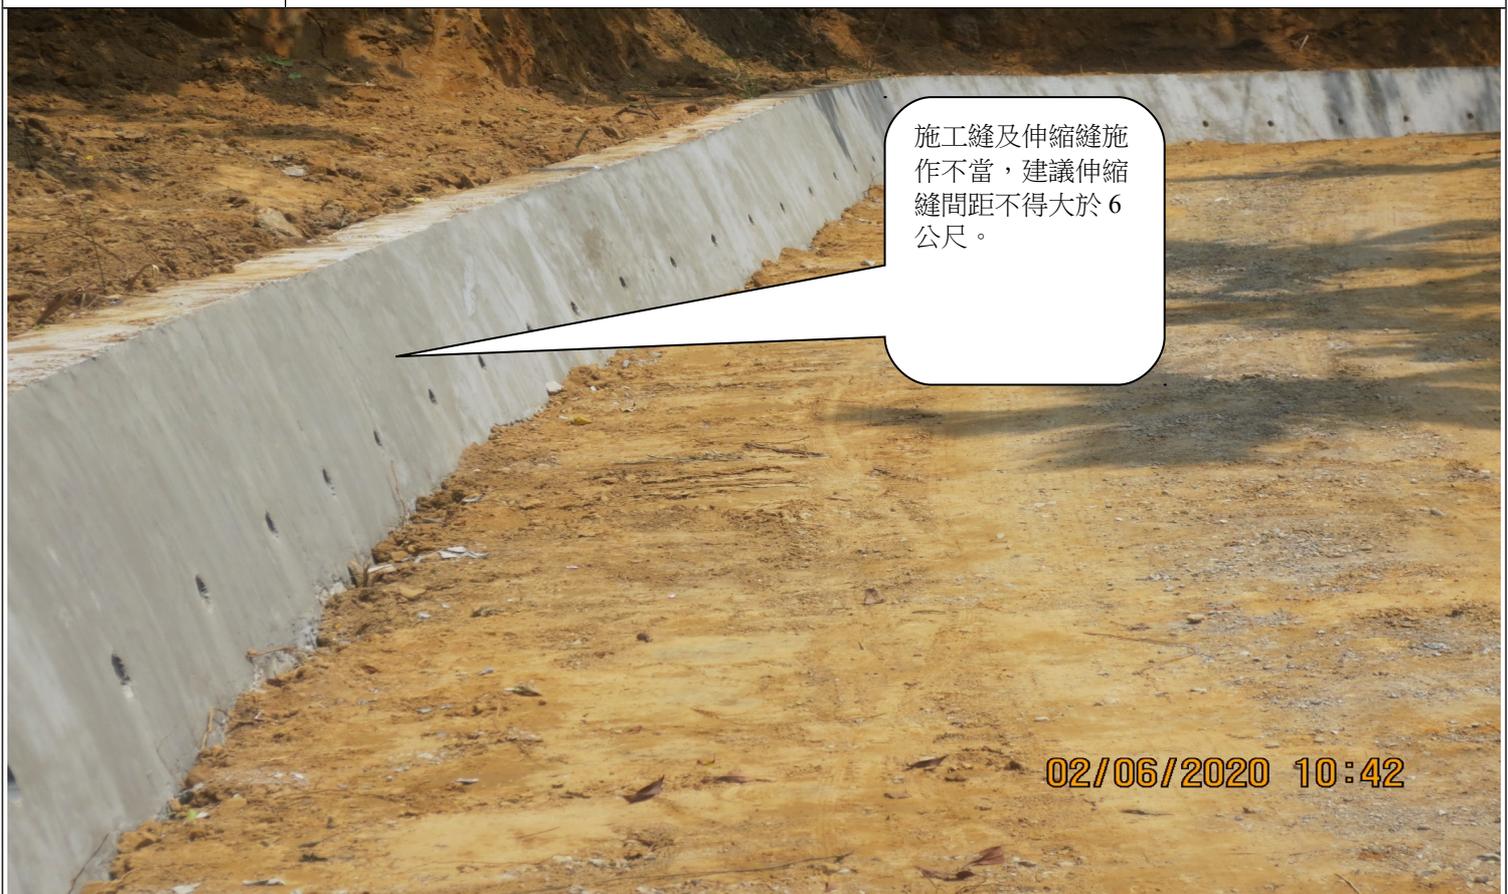
施工縫及伸縮縫施作不當，建議伸縮縫間距不得大於6公尺。

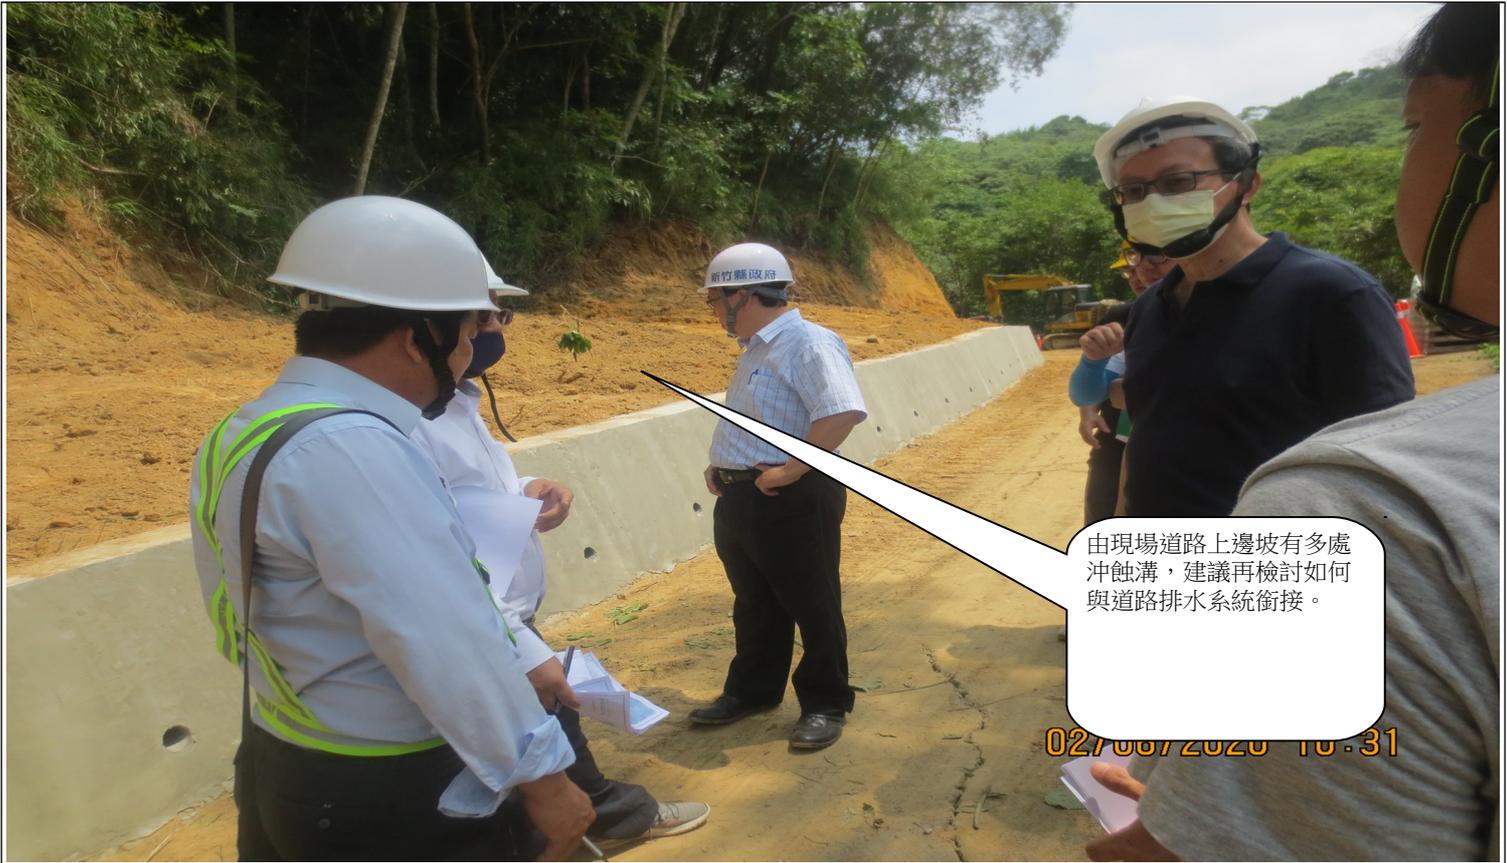
由現場道路上邊坡有多處沖蝕溝，建議再檢討如何與道路排水系統銜接。

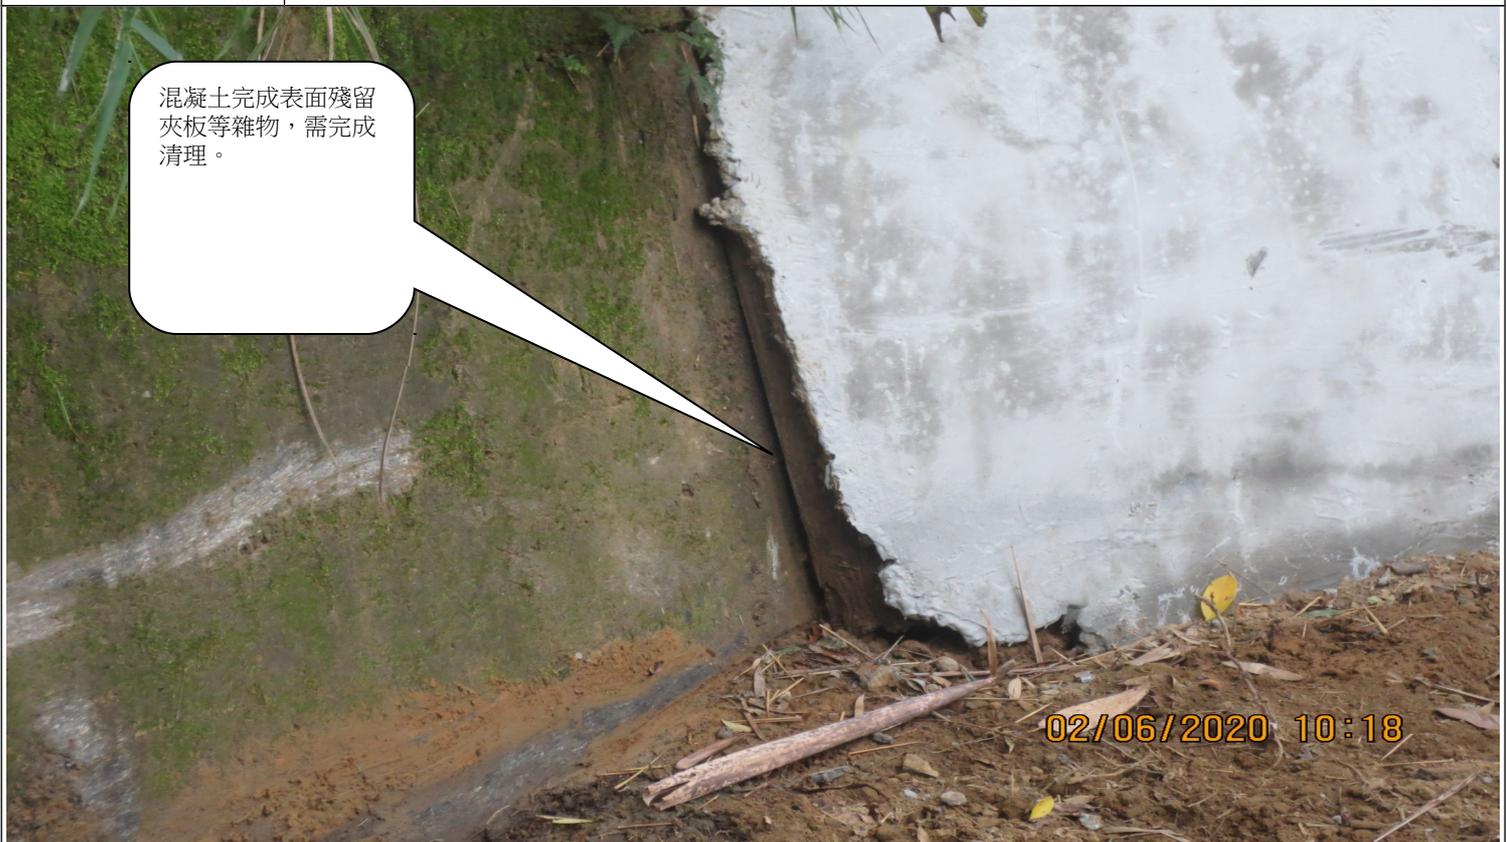
混凝土完成表面殘留夾板等雜物，需完成清理。
