# 新竹縣政府工程查核代表照片表

拍攝日期：109.06.03

工程名稱：竹東鎮信義立體停車場新建工程

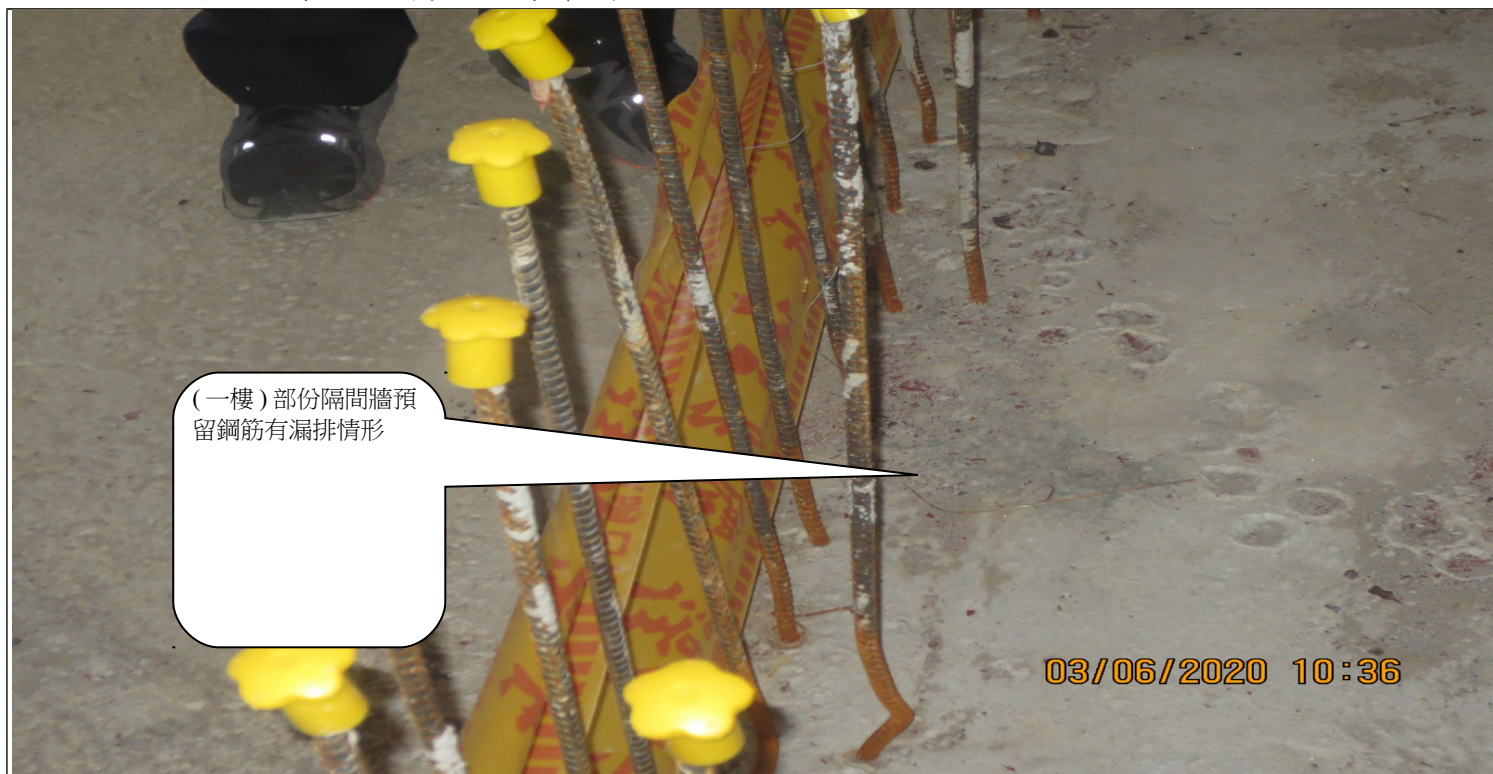
(一樓)部份隔間牆預留鋼筋有漏排情形，經抽查一樓隔間牆鋼筋應兩行平行排列（間距約為每排距離 20 公分一根  $\phi 13\text{mm}$  筋），經工地實量間距有距離 40~60 公分一根  $\phi 13\text{mm}$  筋。

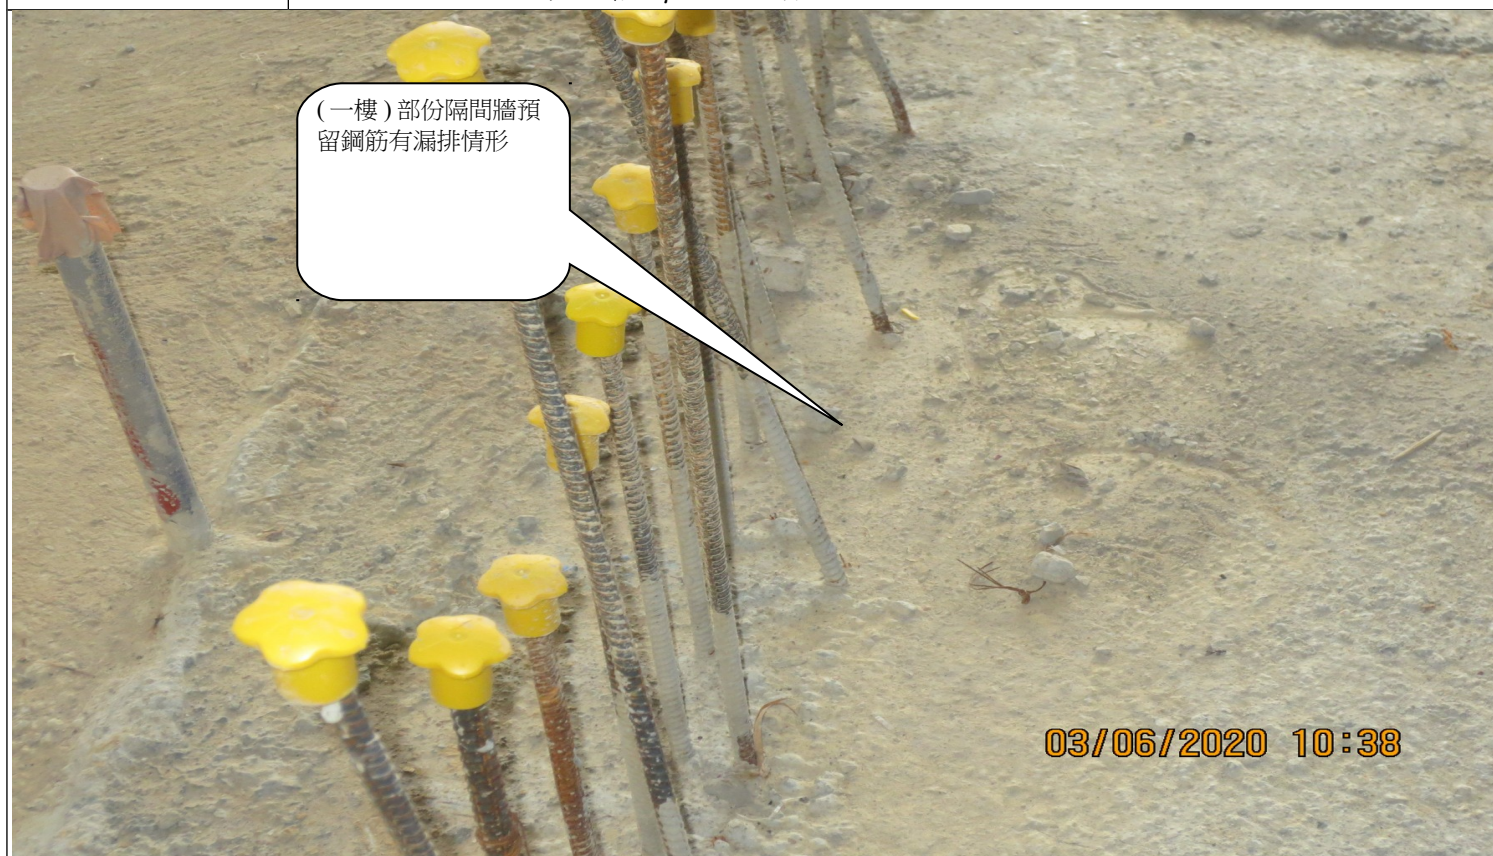
(一樓)部份隔間牆預留鋼筋有漏排情形

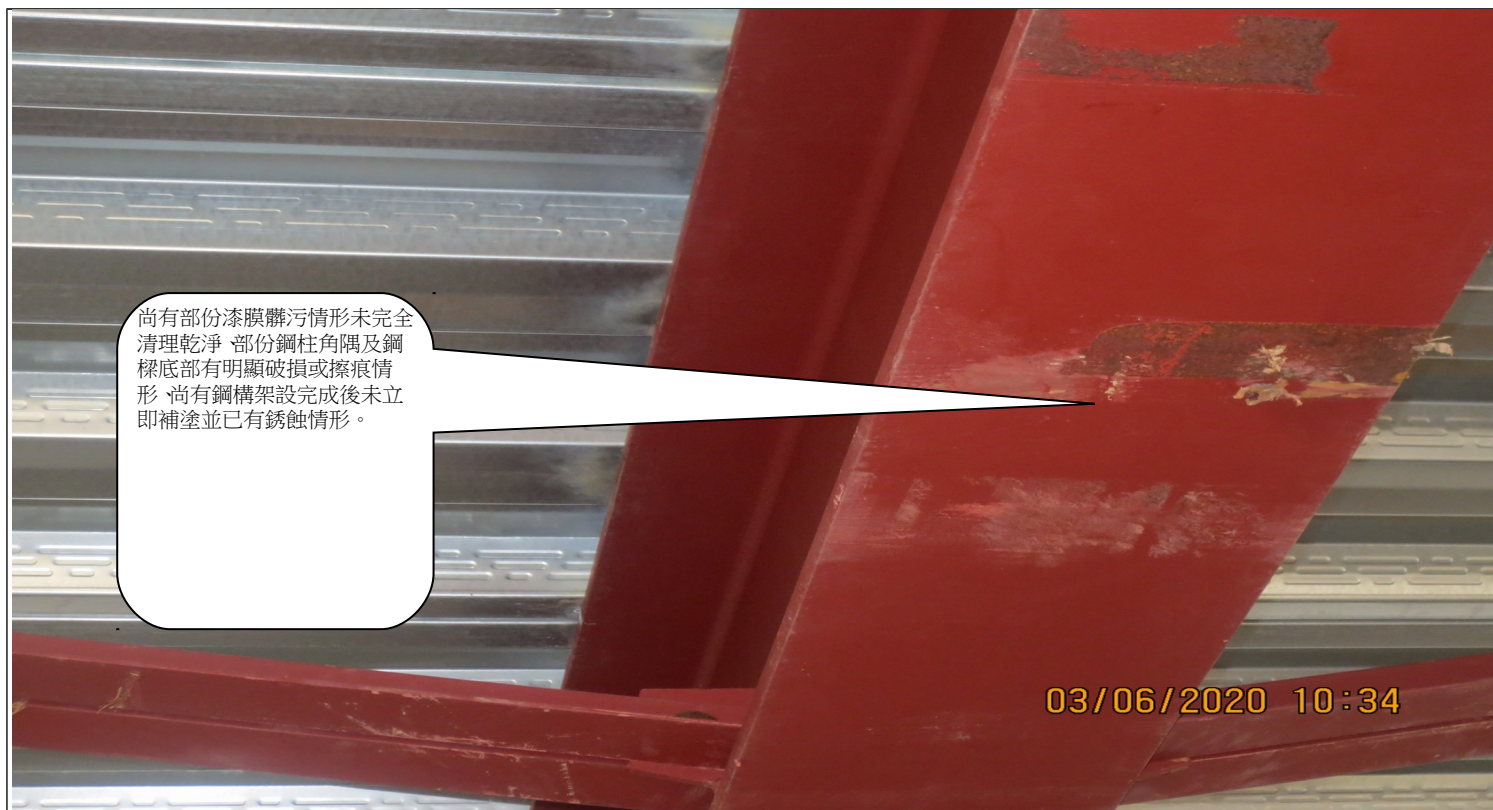
部份鋼構可能施工時未確實保護。尚有部份漆膜髒污情形未完全清理乾淨、部份鋼柱角隅及鋼樑底部有明顯破損或擦痕情形、尚有鋼構架設完成後未立即補塗並已有銹蝕情形。

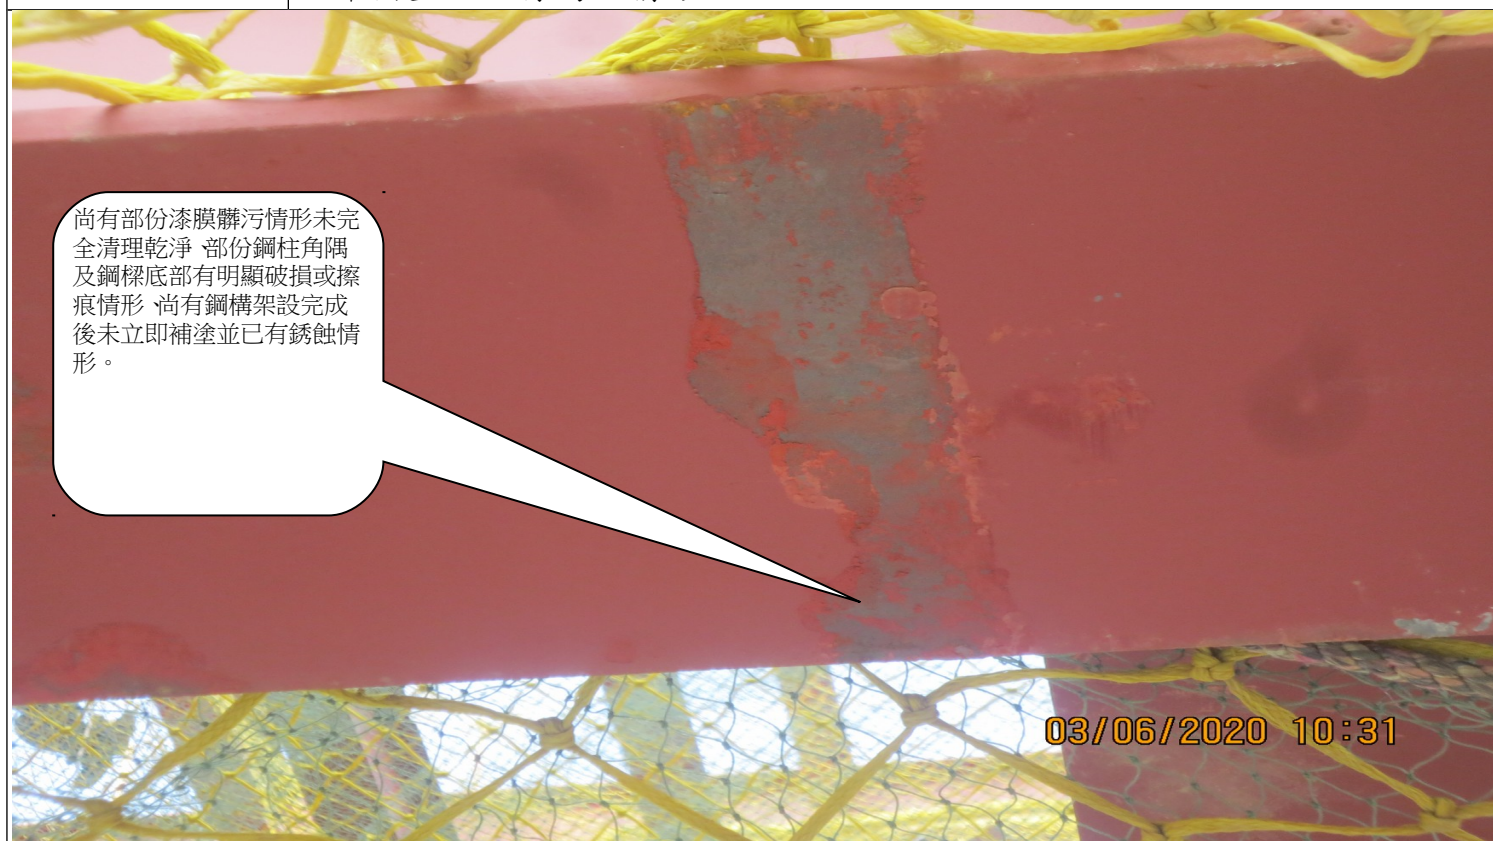
部份鋼柱角隅及鋼樑底部有明顯破損或擦痕情形

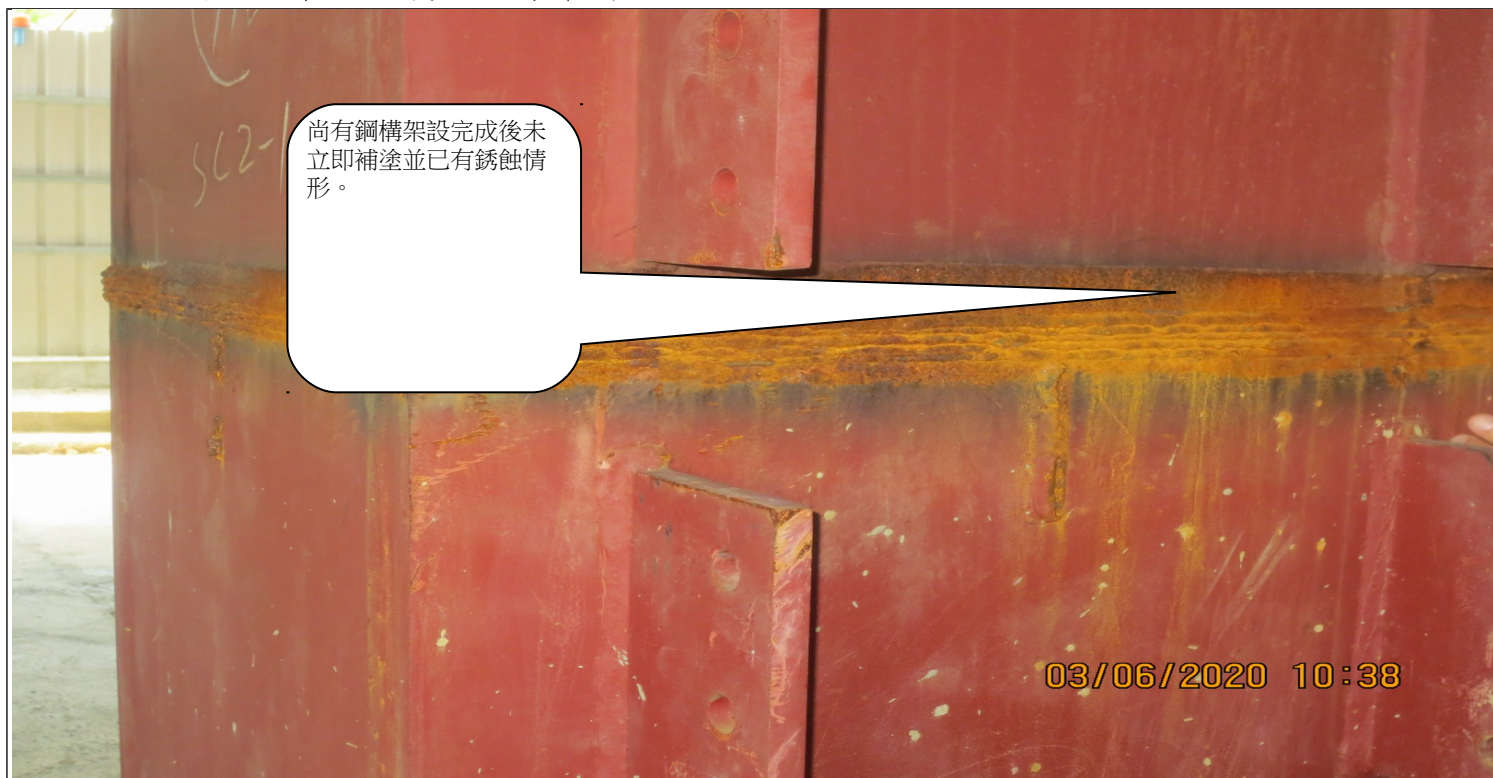
尚有鋼構架設完成後未立即補塗並已有銹蝕情形。

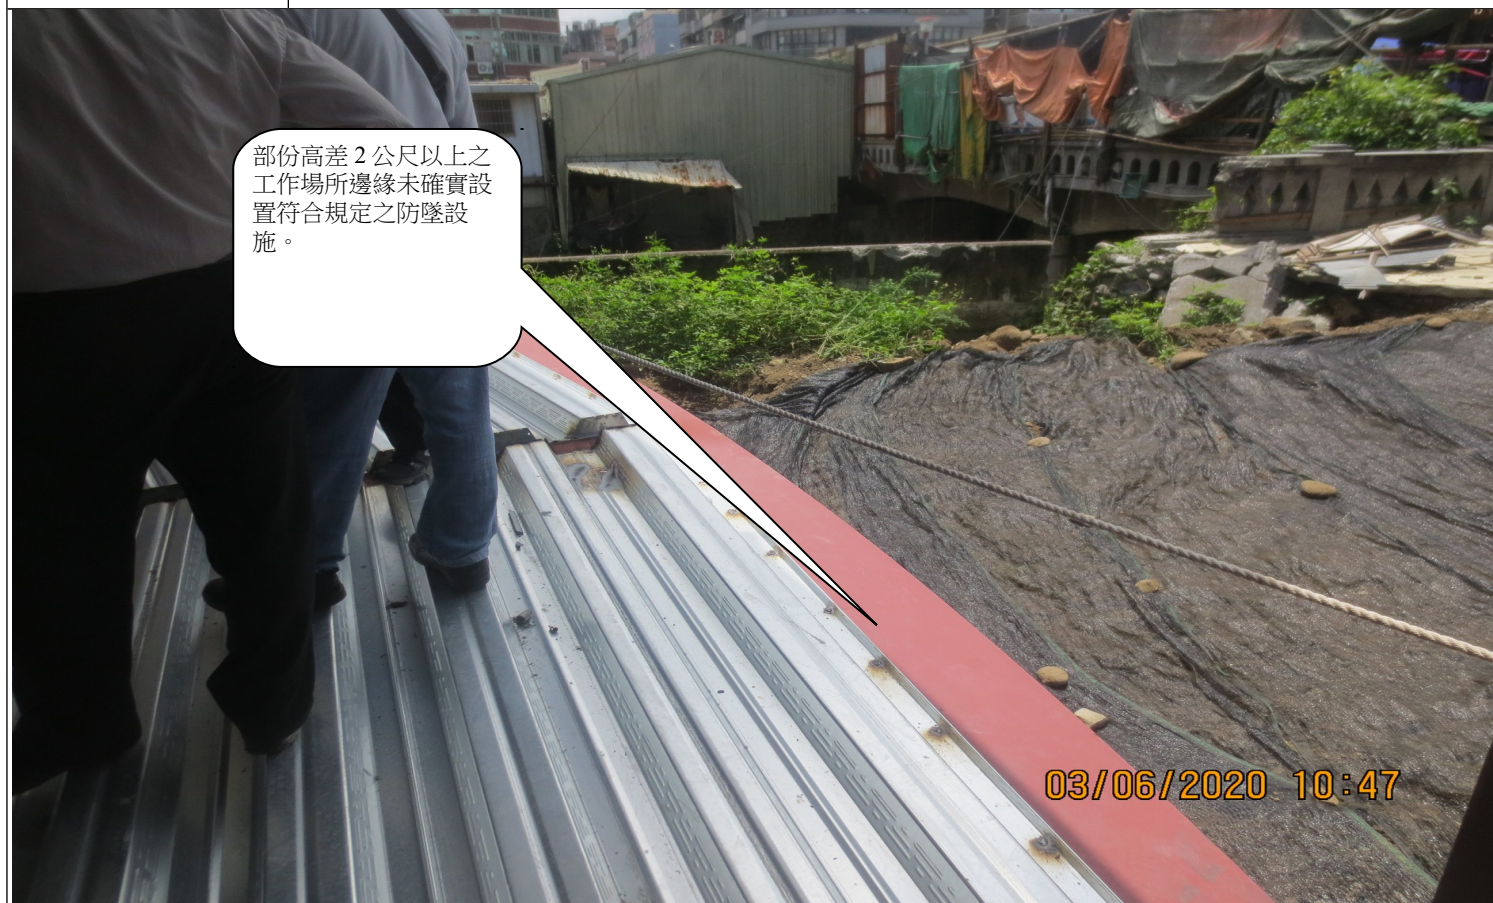
未確實督導或稽核工地安全衛生事宜。部份高差 2 公尺以上之工作場所邊緣未確實設置符合規定之防墜設施。
