# 新竹縣政府工程查核代表照片表

拍攝日期：109.06.03

工程名稱：竹東鎮信義立體停車場新建工程

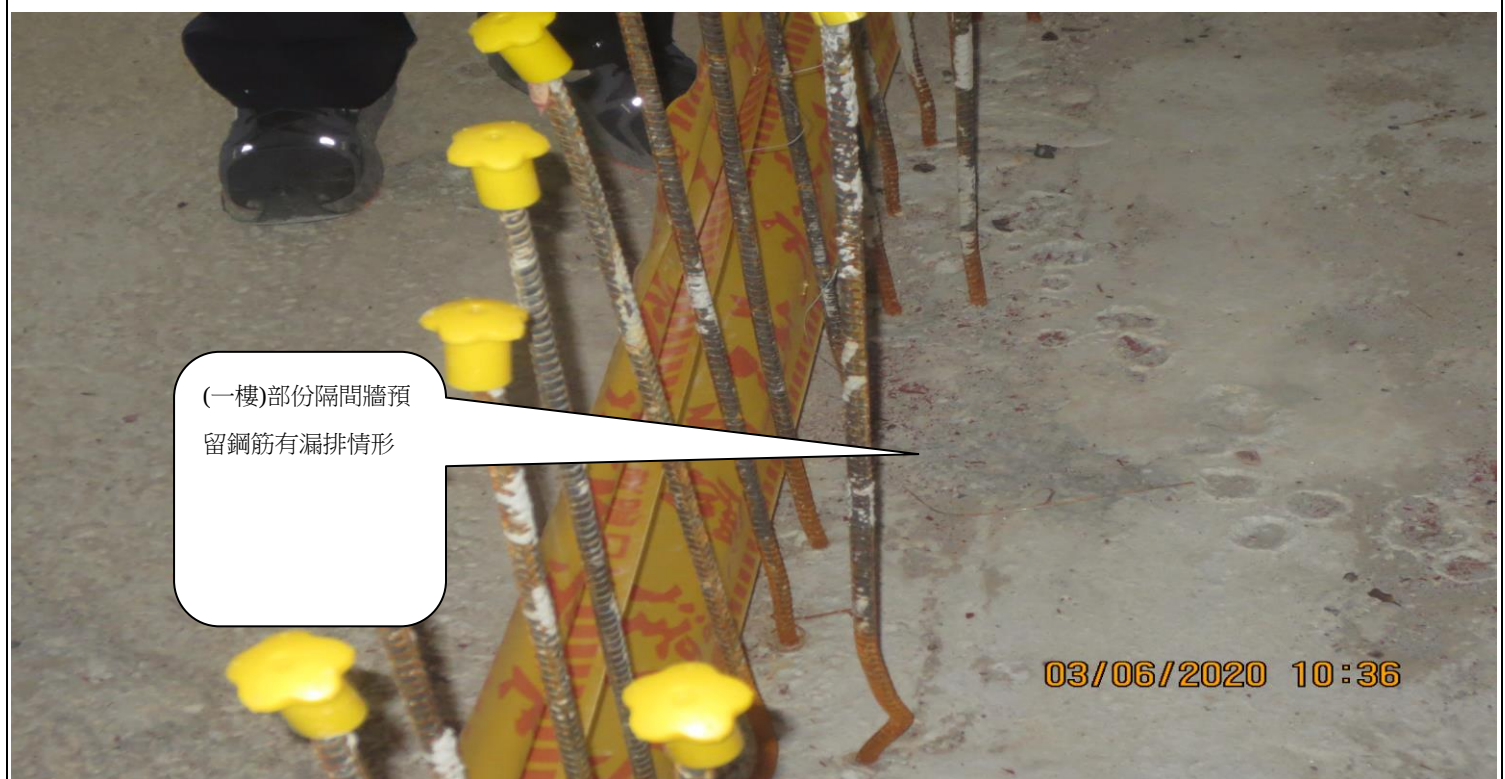
(一樓)部份隔間牆預留鋼筋有漏排情形，經抽查一樓隔間牆鋼筋應兩行平行排列（間距約為每排距離 20 公分一根  $\phi 13\text{mm}$  筋），經工地實量間距有距離 40~60 公分一根  $\phi 13\text{mm}$  筋。

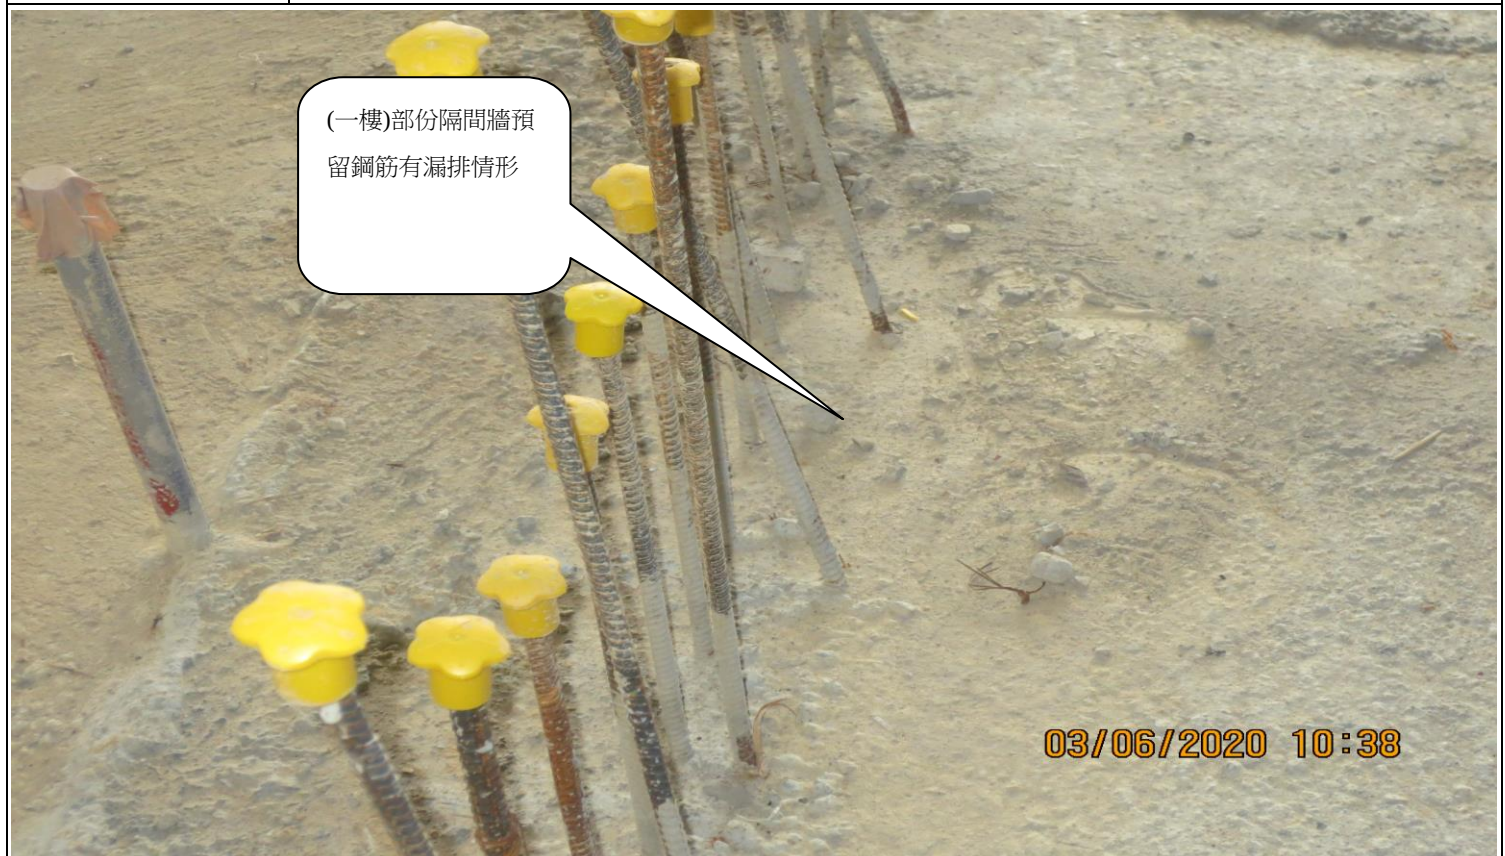
(一樓)部份隔間牆預留鋼筋有漏排情形

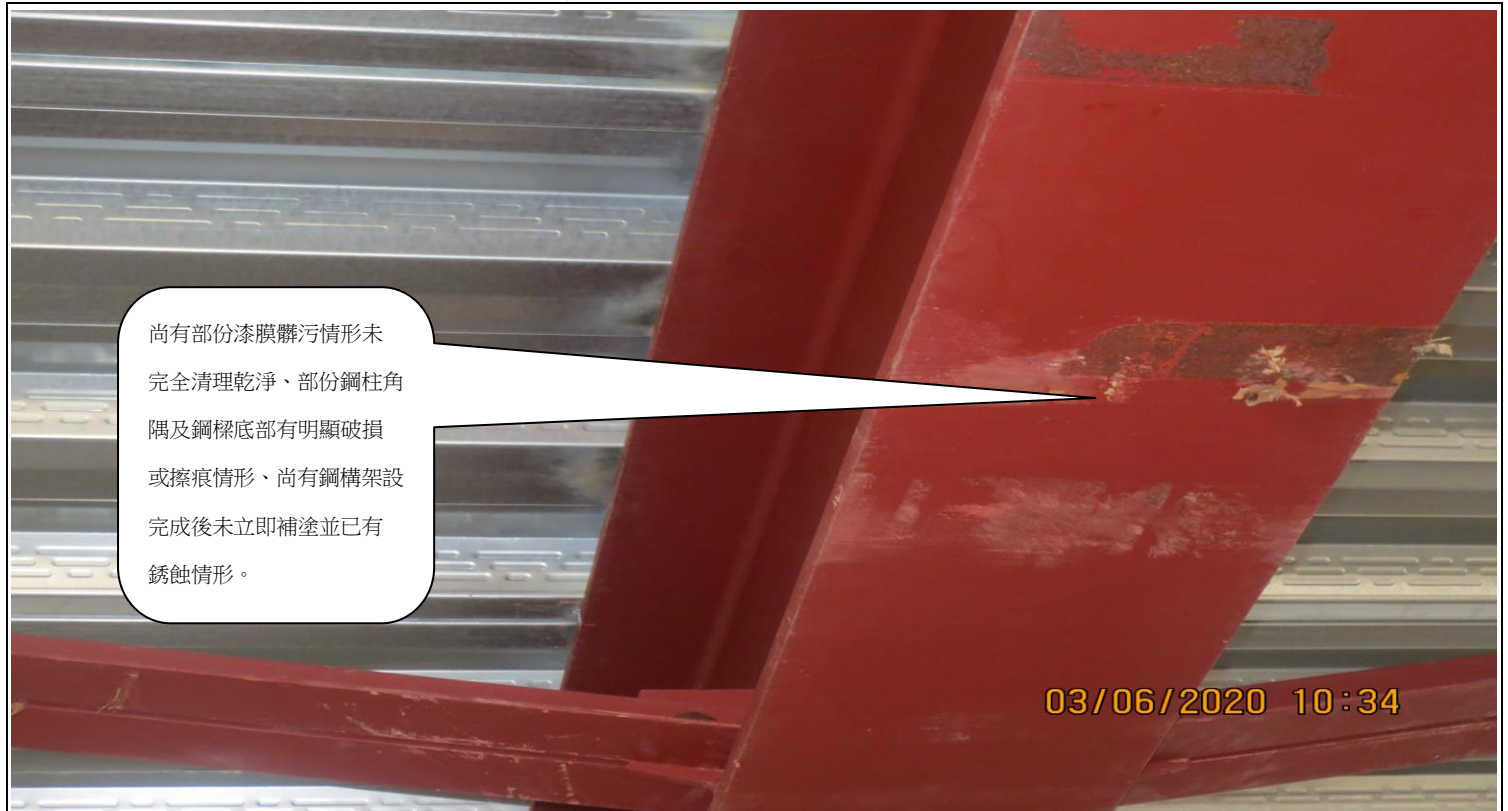
部份鋼構可能施工時未確實保護。尚有部份漆膜髒污情形未完全清理乾淨、部份鋼柱角隅及鋼樑底部有明顯破損或擦痕情形、尚有鋼構架設完成後未立即補塗並已有銹蝕情形。

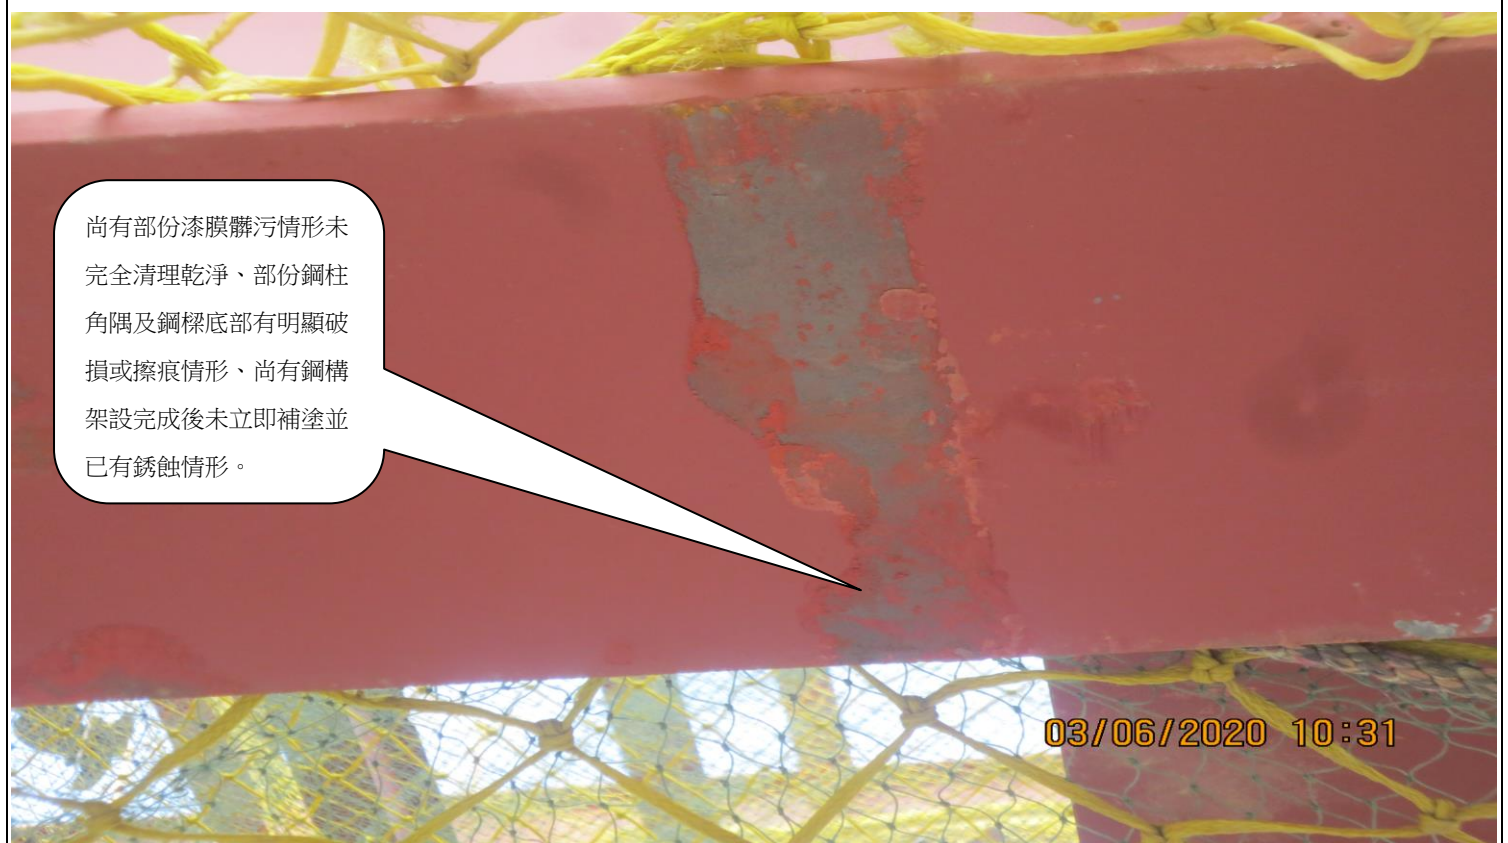
部份鋼柱角隅及鋼樑底部有明顯破損或擦痕情形
