## 新竹縣政府工程查核代表照片表

拍攝日期：109.06.09

工程名稱：新竹縣南和國小操場跑道暨安全地墊整建工程

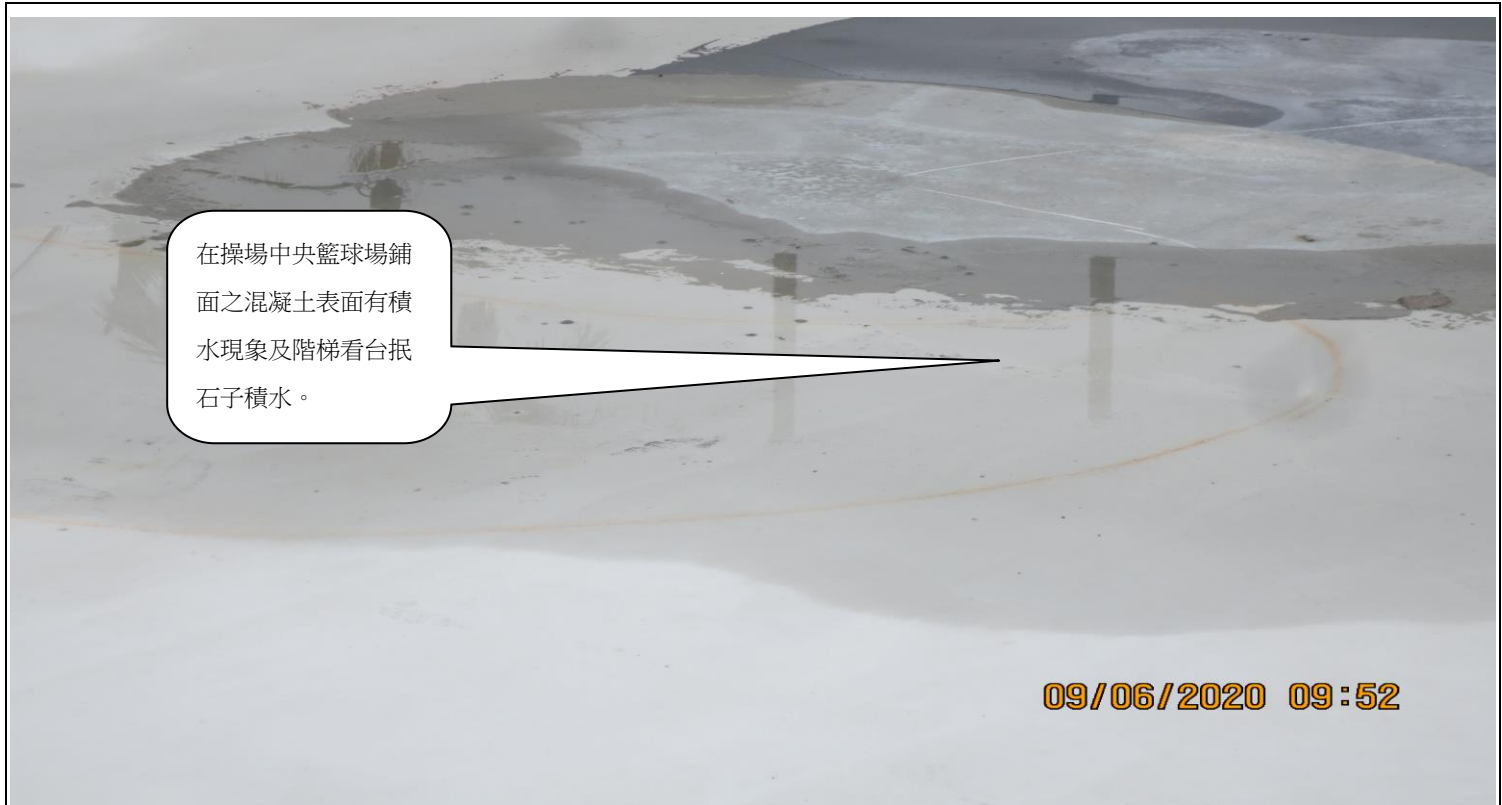
混凝土完成面水平度不平整，有積水現象。（在操場中央籃球場鋪面之混凝土表面有積水現象及階梯看台抵石子積水。）

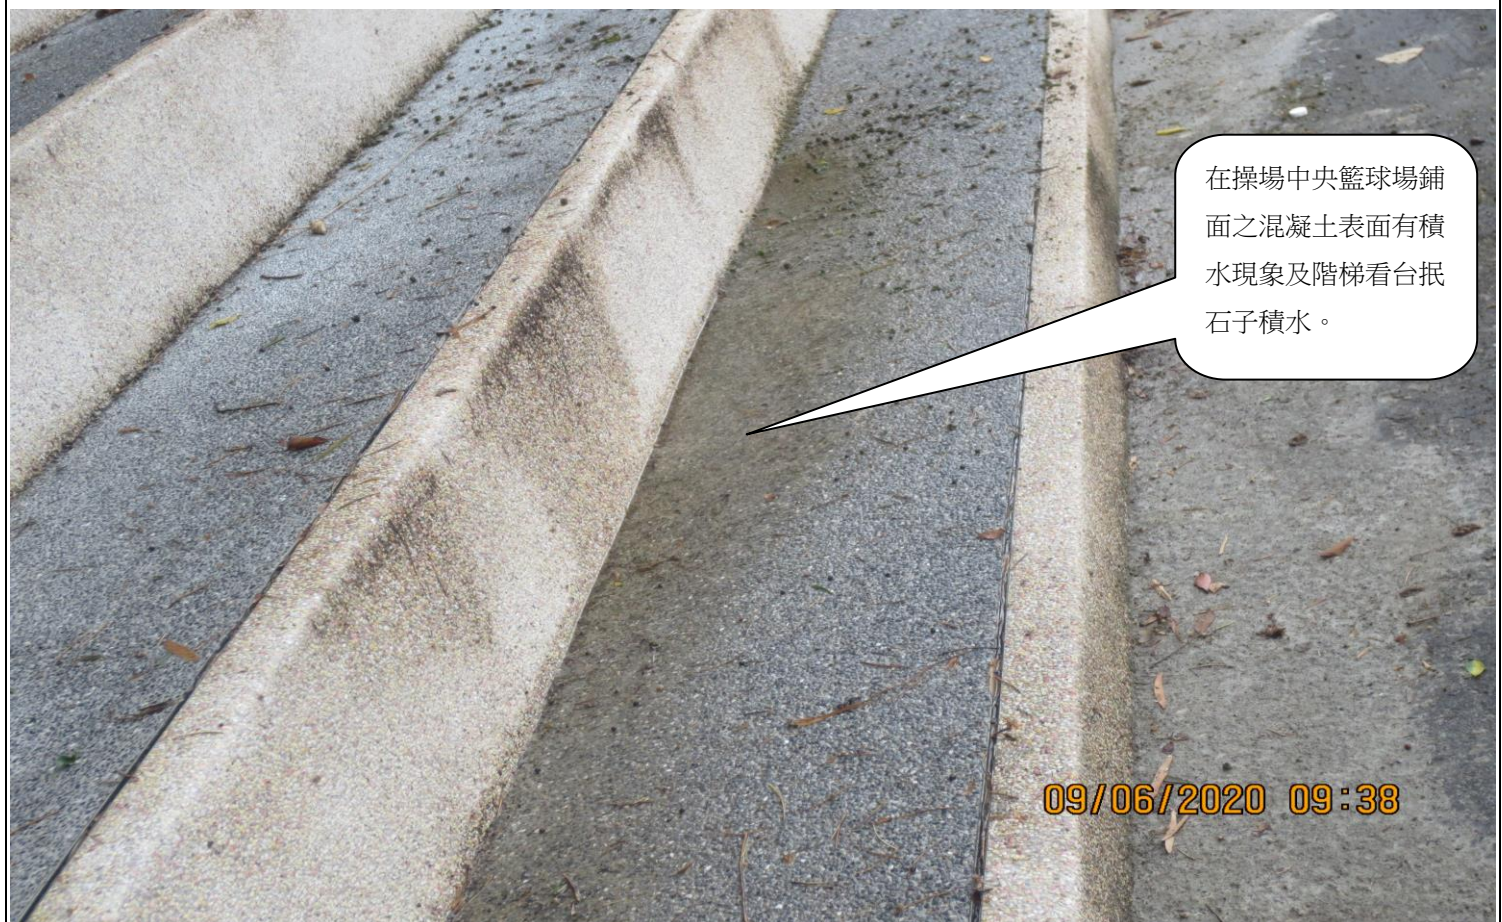
在操場中央籃球場鋪面之混凝土表面有積水現象及階梯看台抵石子積水。

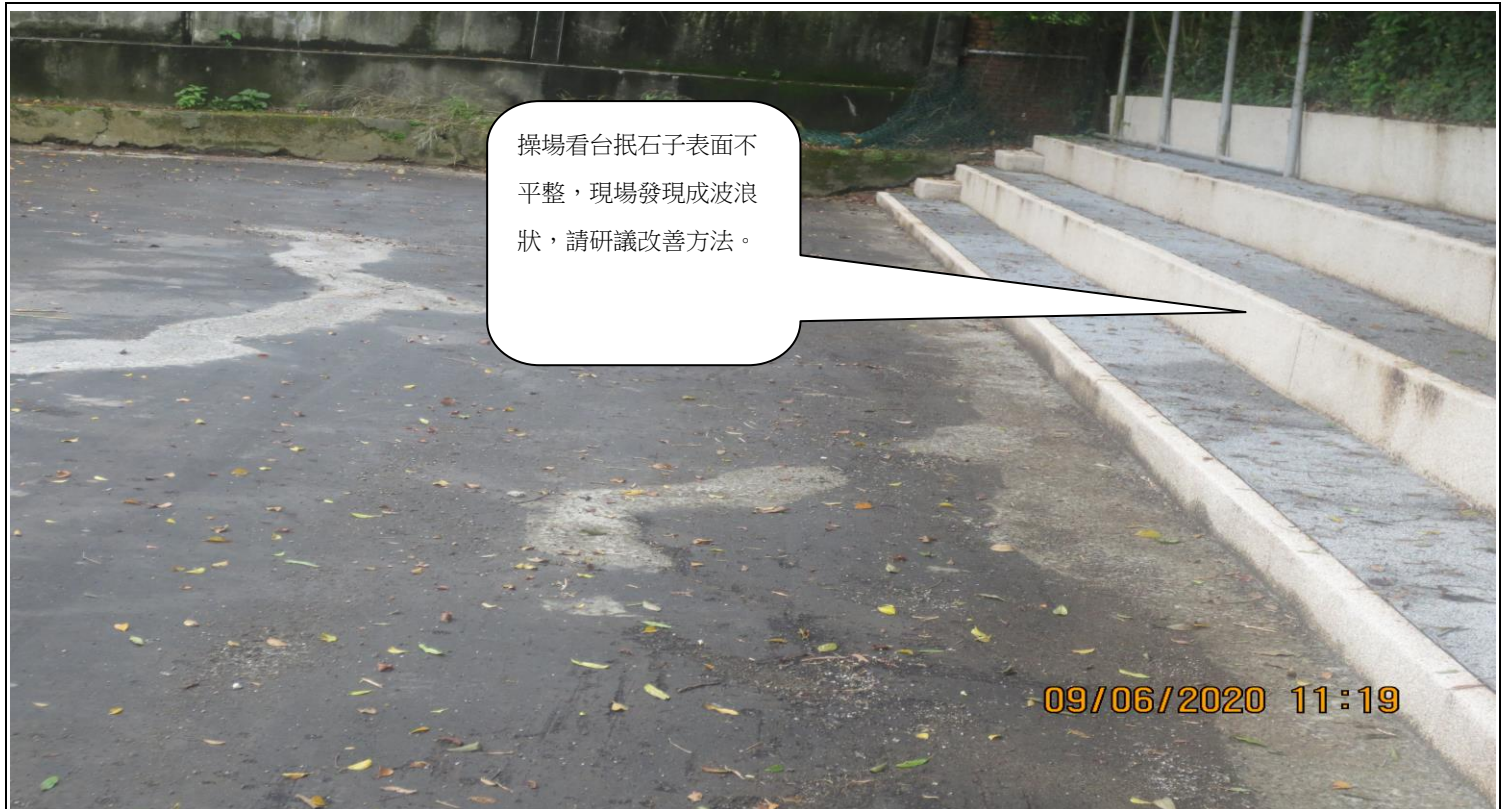
操場看台抵石子表面不平整，現場發現成波浪狀，請研議改善方法。

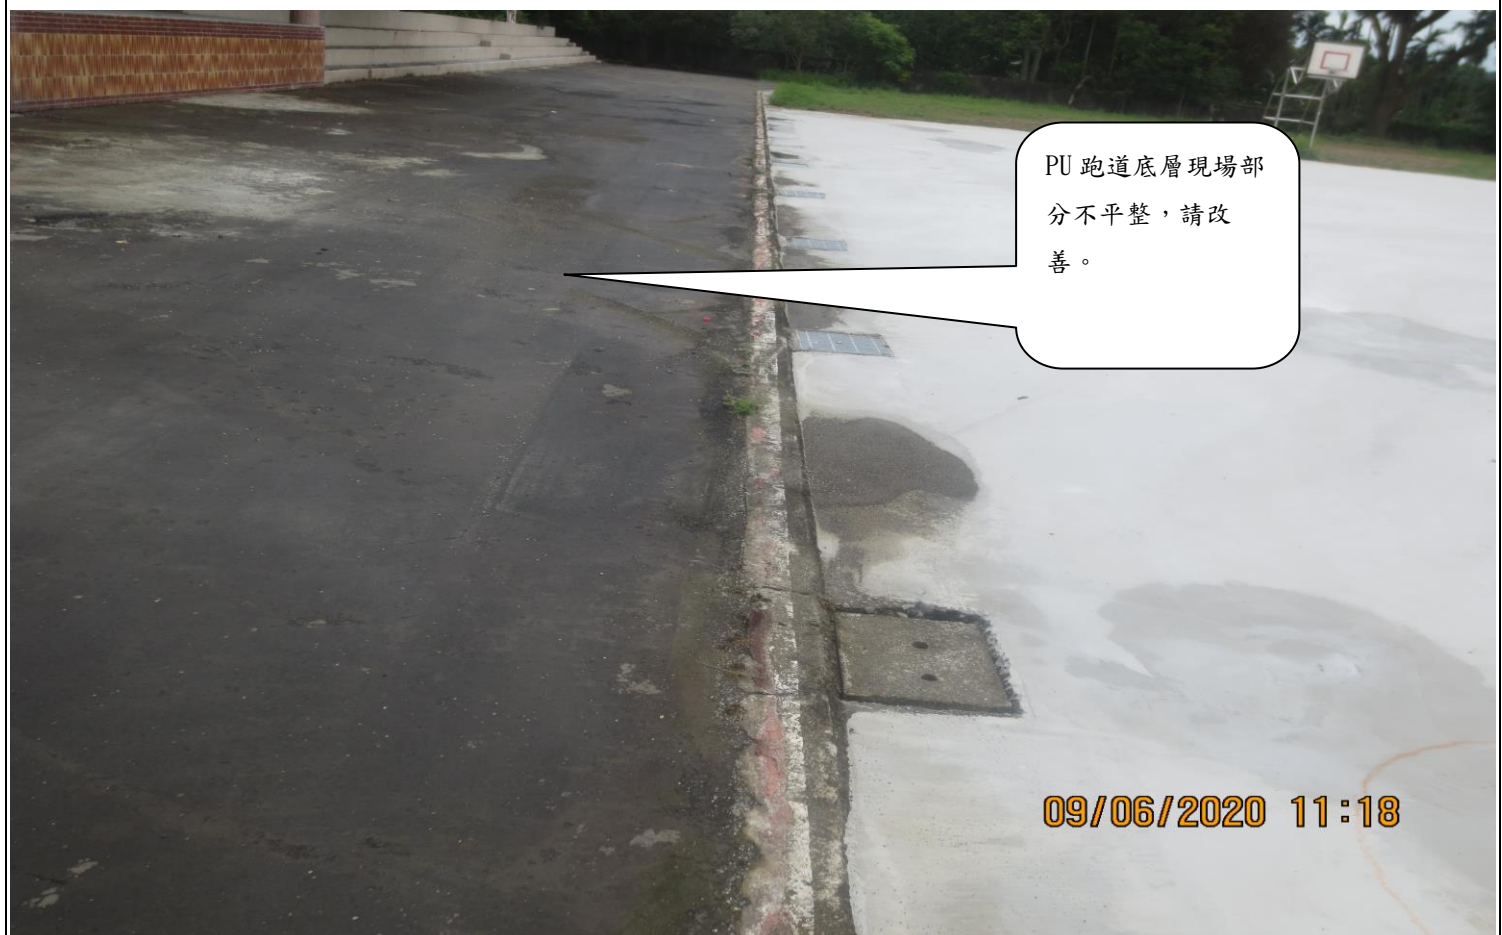
PU 跑道底層現場部分不平整，請改善。

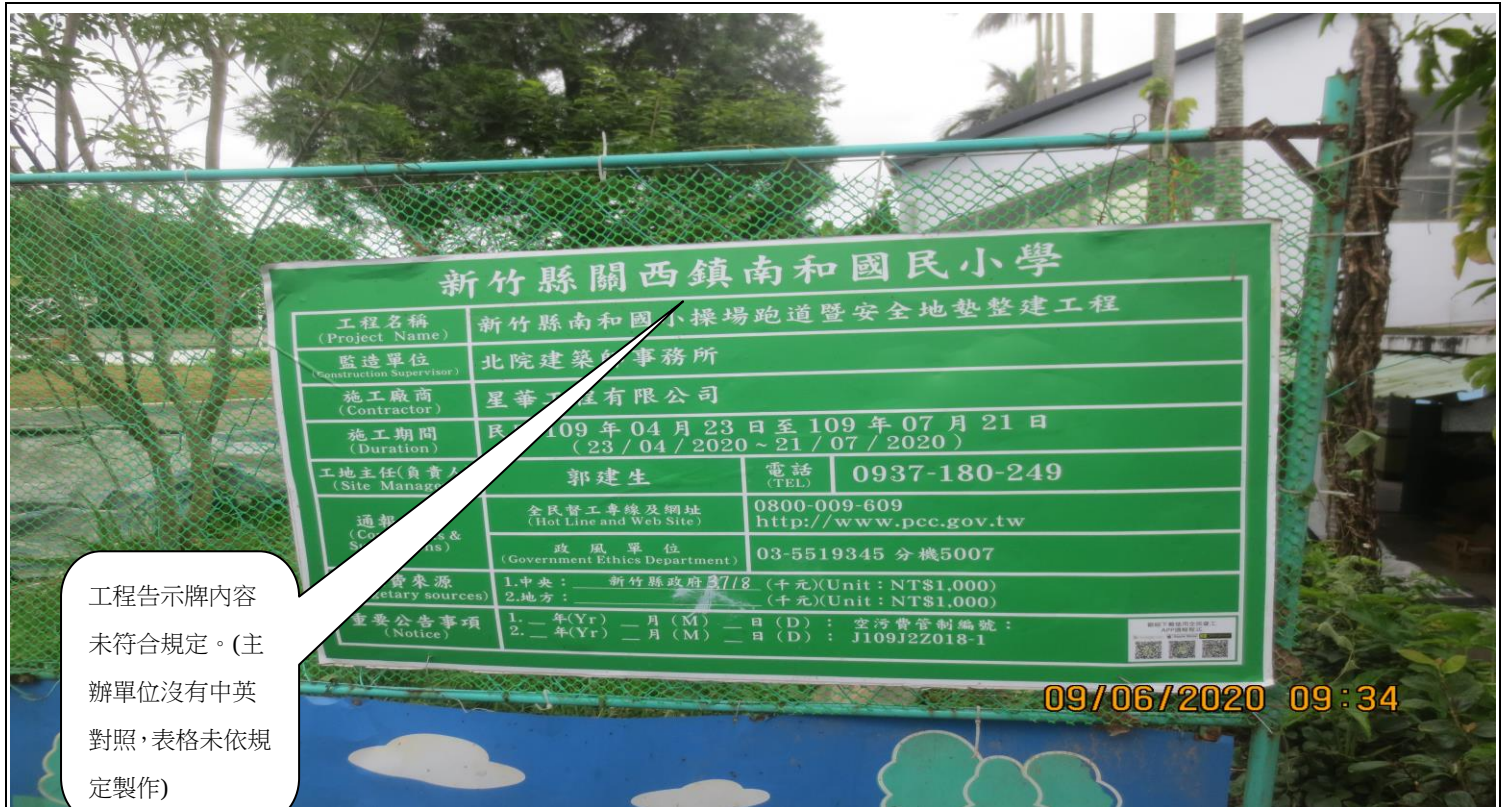
工程告示牌內容未符合規定。(主辦單位沒有中英對照，表格未依規定製作)

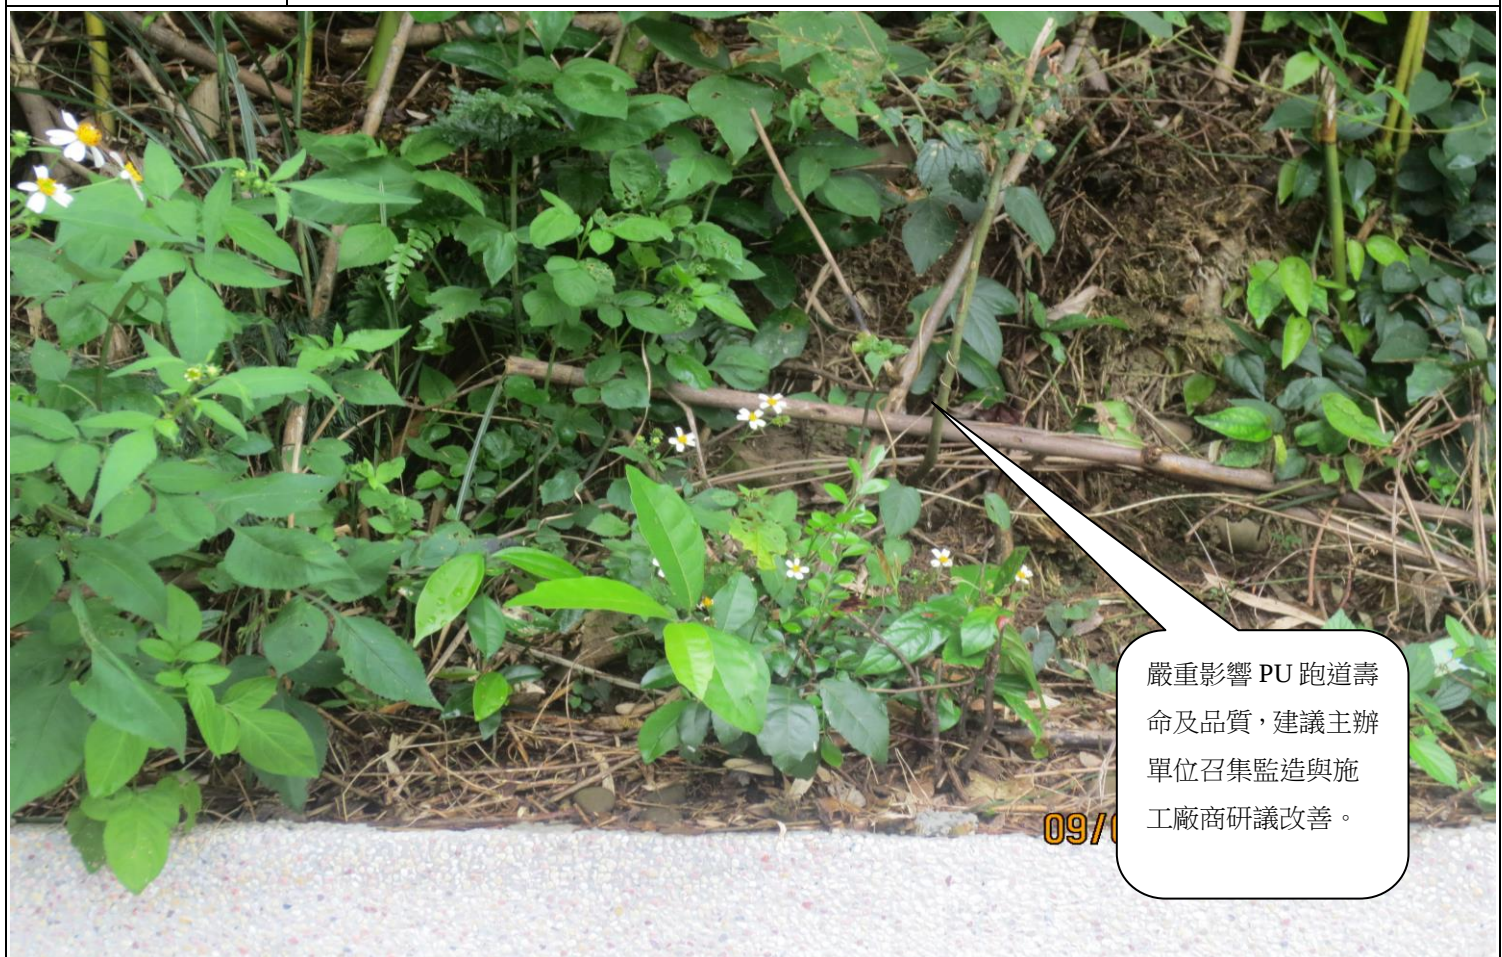
在操場看台後方有一處缺口，下雨地表浮流水將從該缺口流入看台及操場跑道，嚴重影響 PU 跑道壽命及品質，建議主辦單位召集監造與施工廠商研議改善。

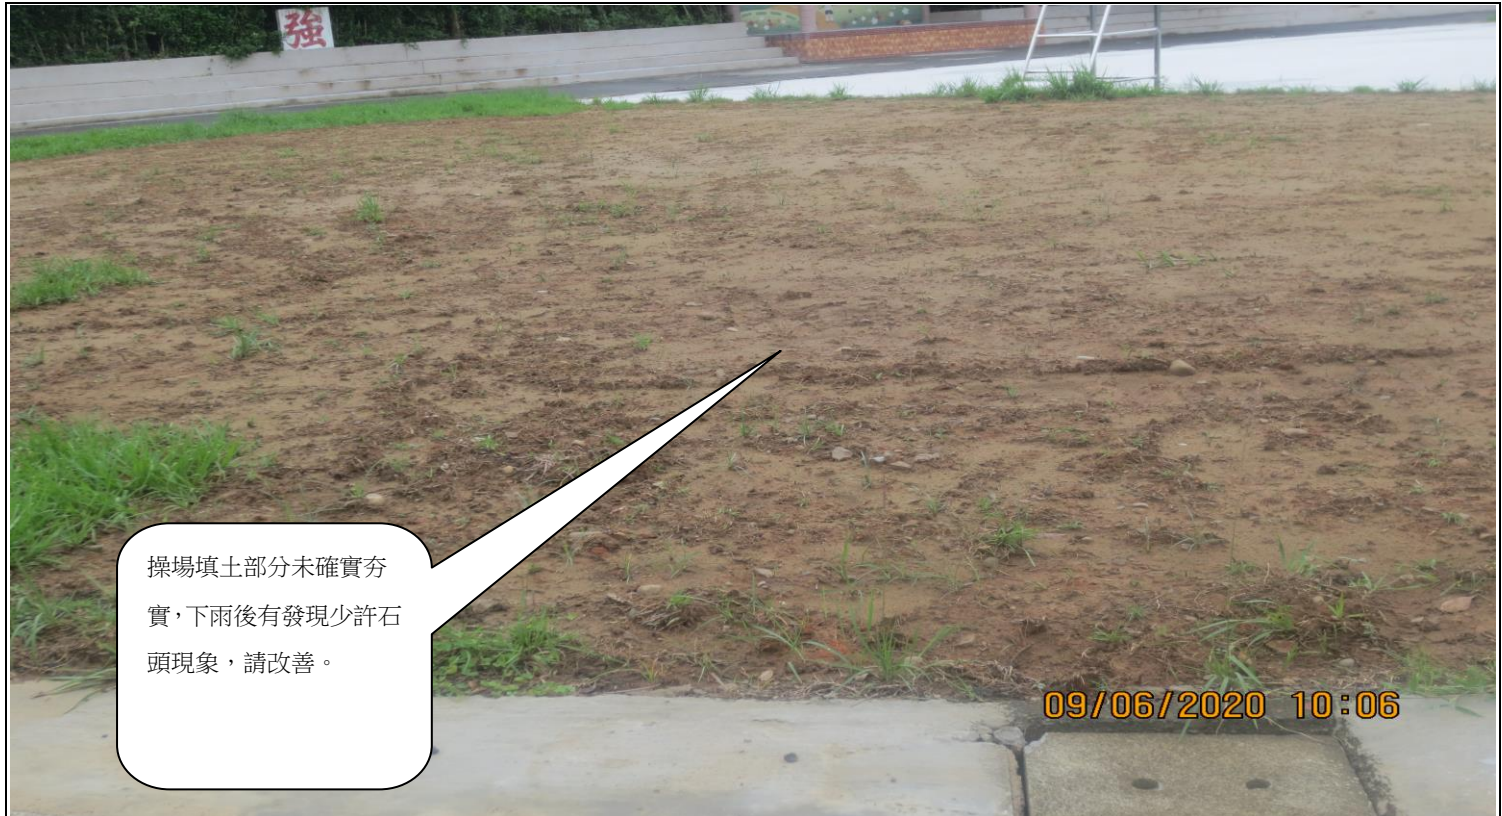
操場填土部分未確實夯實，下雨後有發現少許石頭現象，請改善。

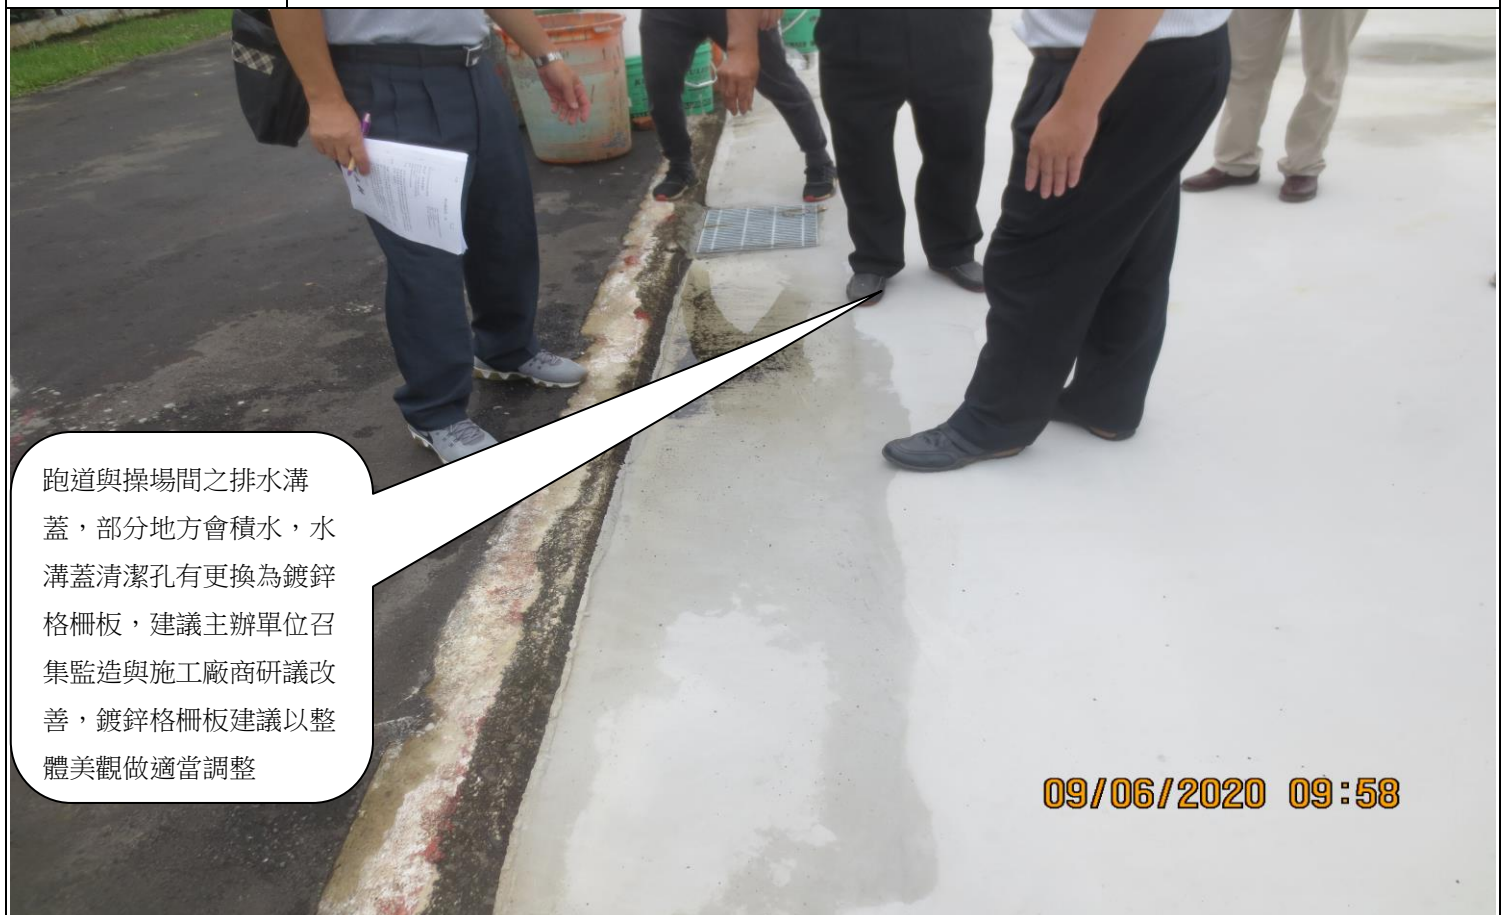
跑道與操場間之排水溝蓋，部分地方會積水，另外部分水溝蓋清潔孔有更換為鍍鋅格柵板，建議主辦單位召集監造與施工廠商研議改善，鍍鋅格柵板建議以整體美觀做適當調整
