## 新竹縣政府工程查核代表照片表

工程名稱：尖石鄉各村部落巷道環境改善工程(秀巒、錦屏、新樂村等)

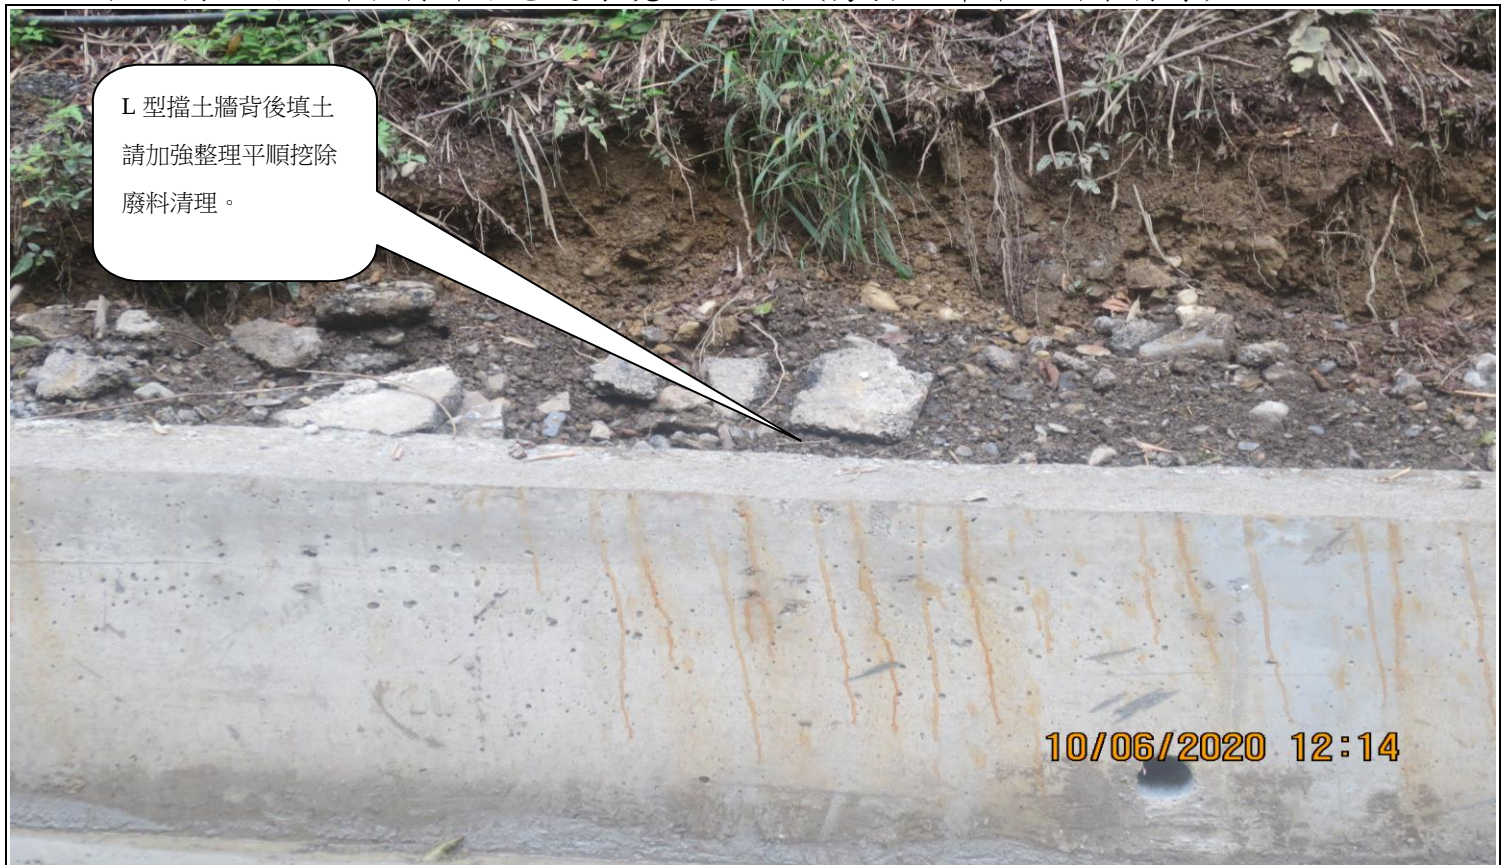
L 型擋土牆背後填土請加強整理平順挖除廢料清理。

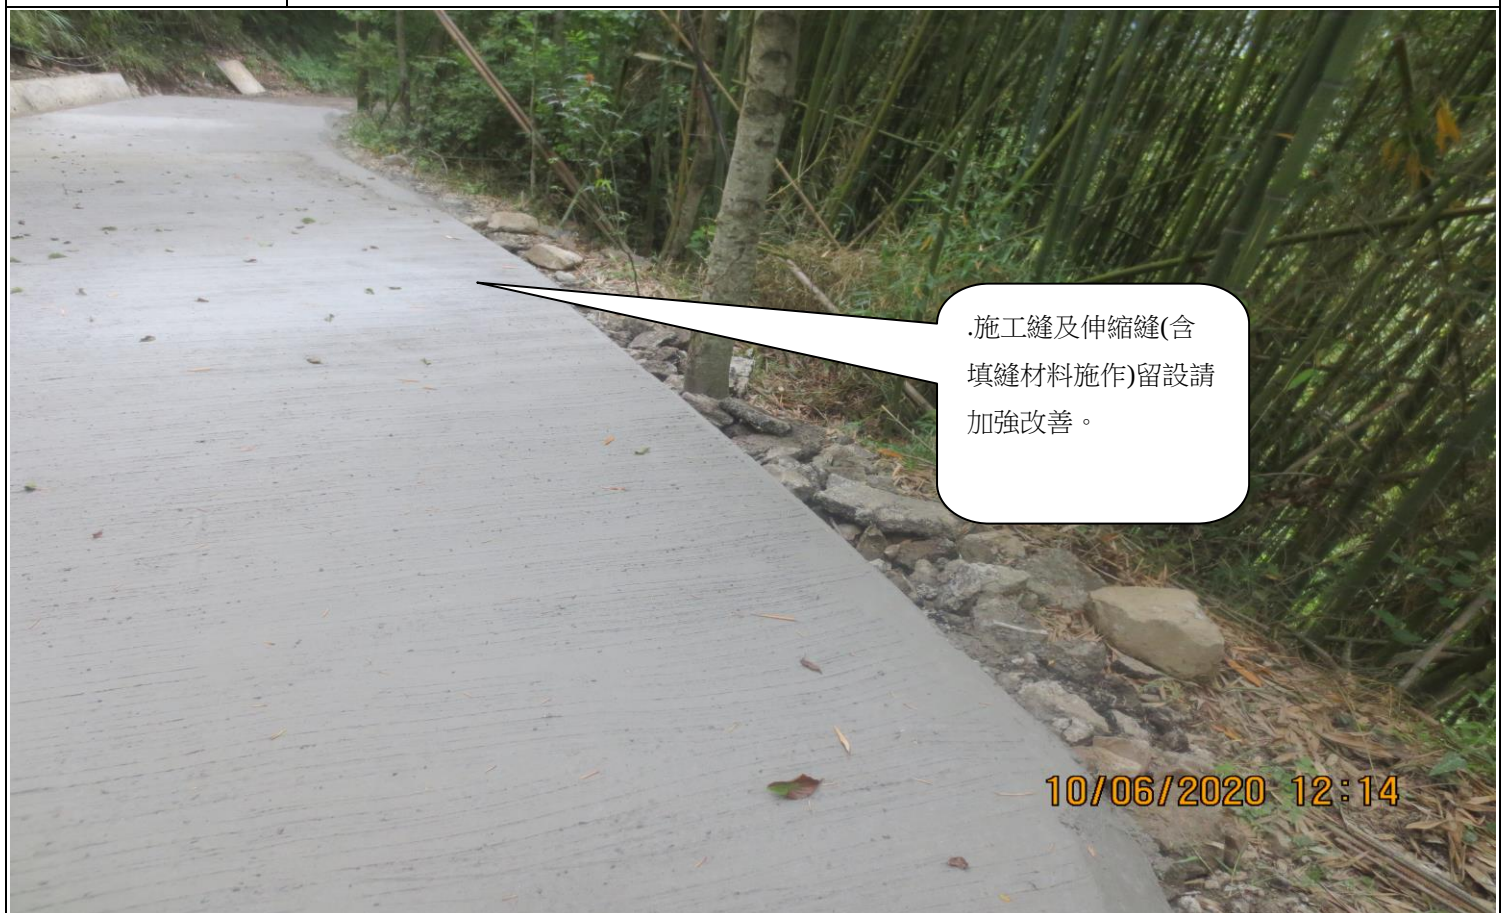
施工縫及伸縮縫(含填縫材料施作)留設請加強改善。

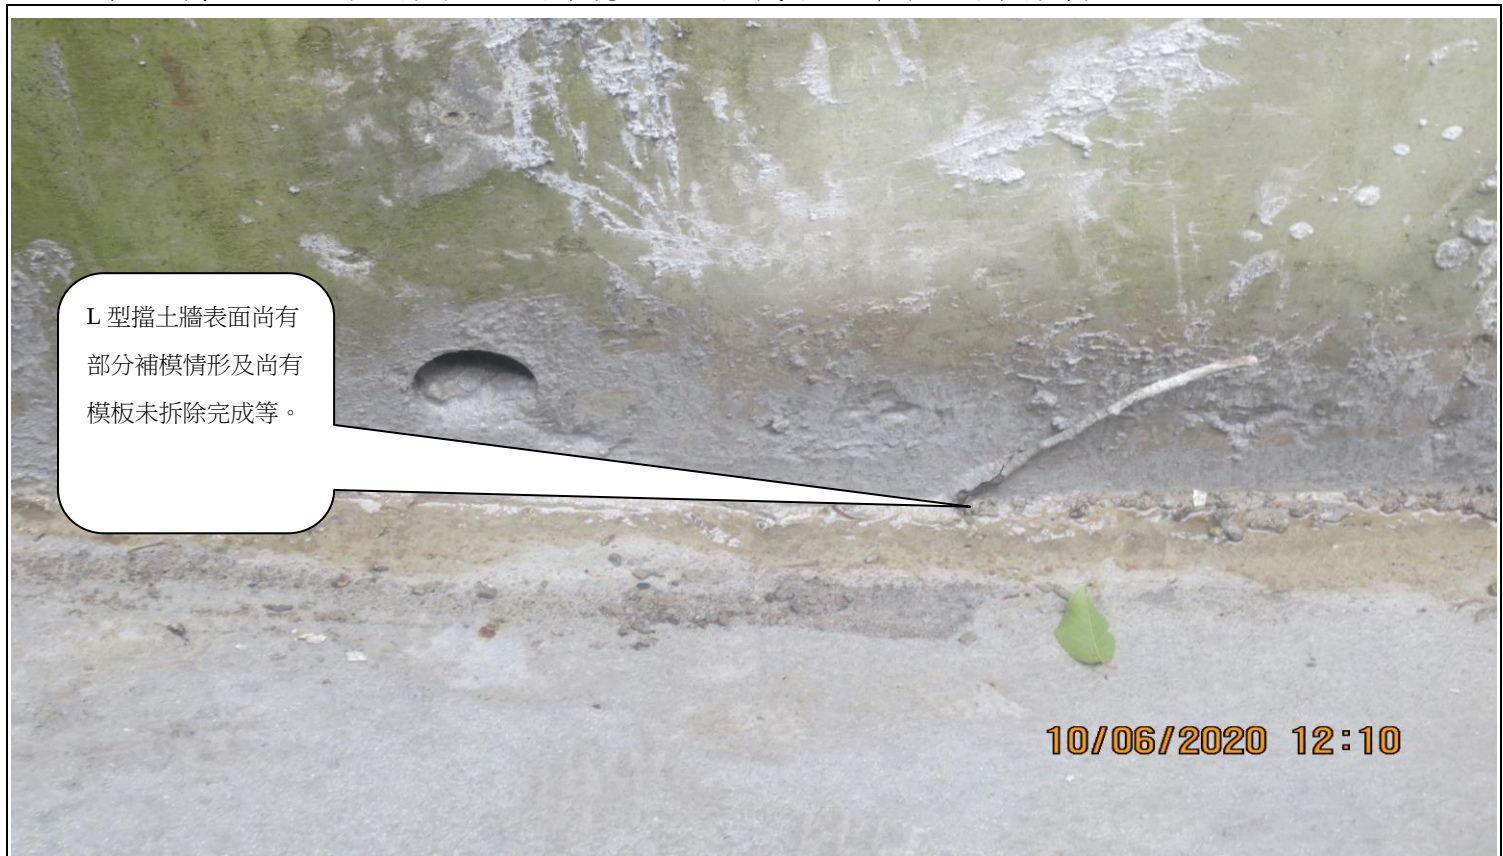
L 型擋土牆表面尚有部分補模情形及尚有模板未拆除完成等。

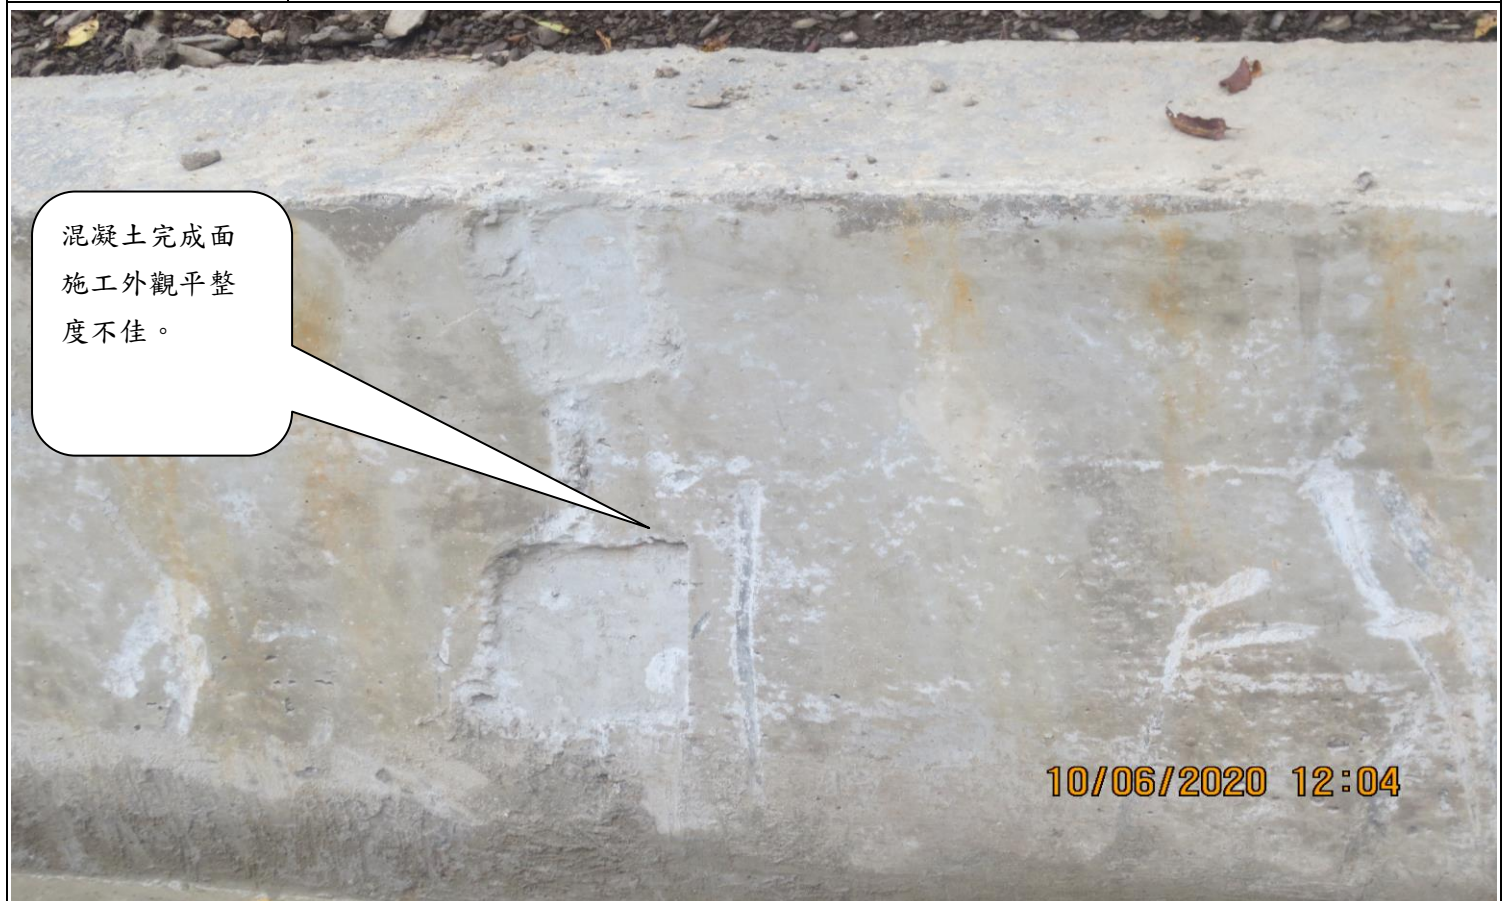
混凝土完成面  
施工外觀平整  
度不佳。

混凝土完成面施工外觀平整度不佳。

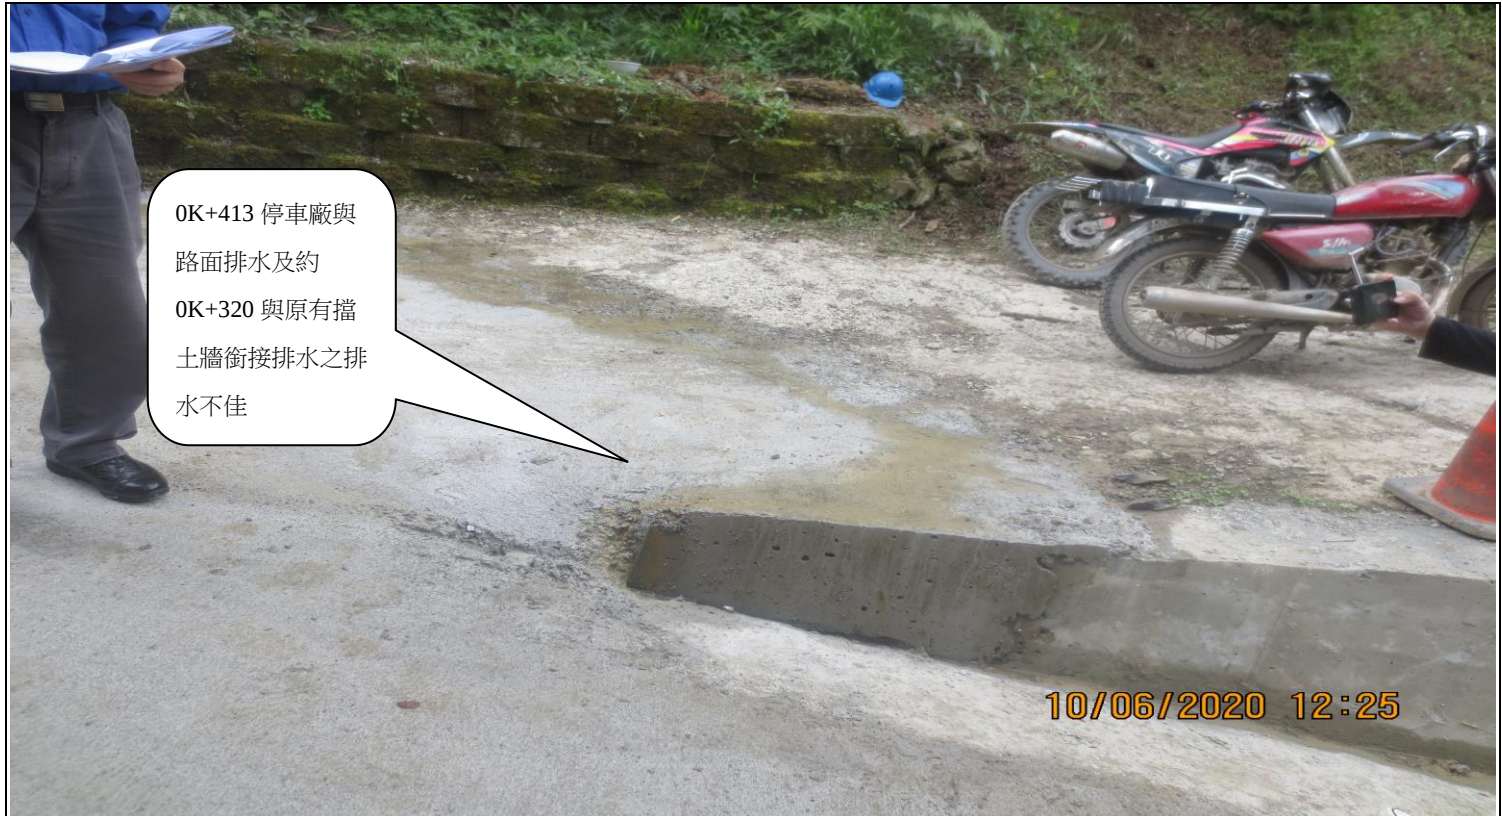
於 0K+413 停車廠與路面排水及約 0K+320 與原有擋土牆銜接排水之排水不佳，排水請加強改善等。

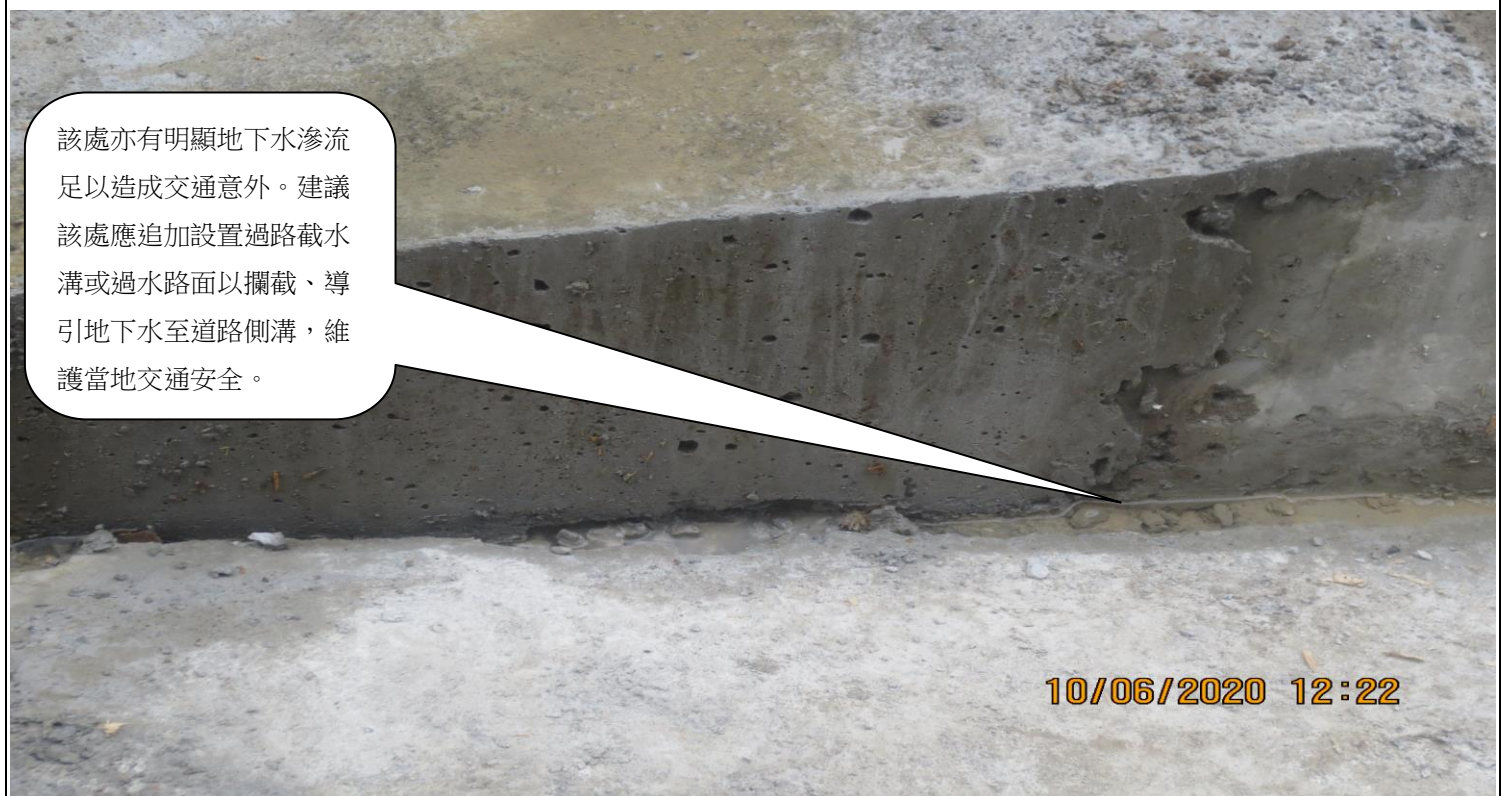
該處亦有明顯地下水滲流足以造成交通意外。建議該處應追加設置過路截水溝或過水路面以攔截、導引地下水至道路側溝，維護當地交通安全。
