## 新竹縣政府工程查核代表照片表

拍攝日期：109.06.19

工程名稱：108 年度縣轄道路管線挖掘及用戶接管路面修復工程(開口契約)-A 區-1

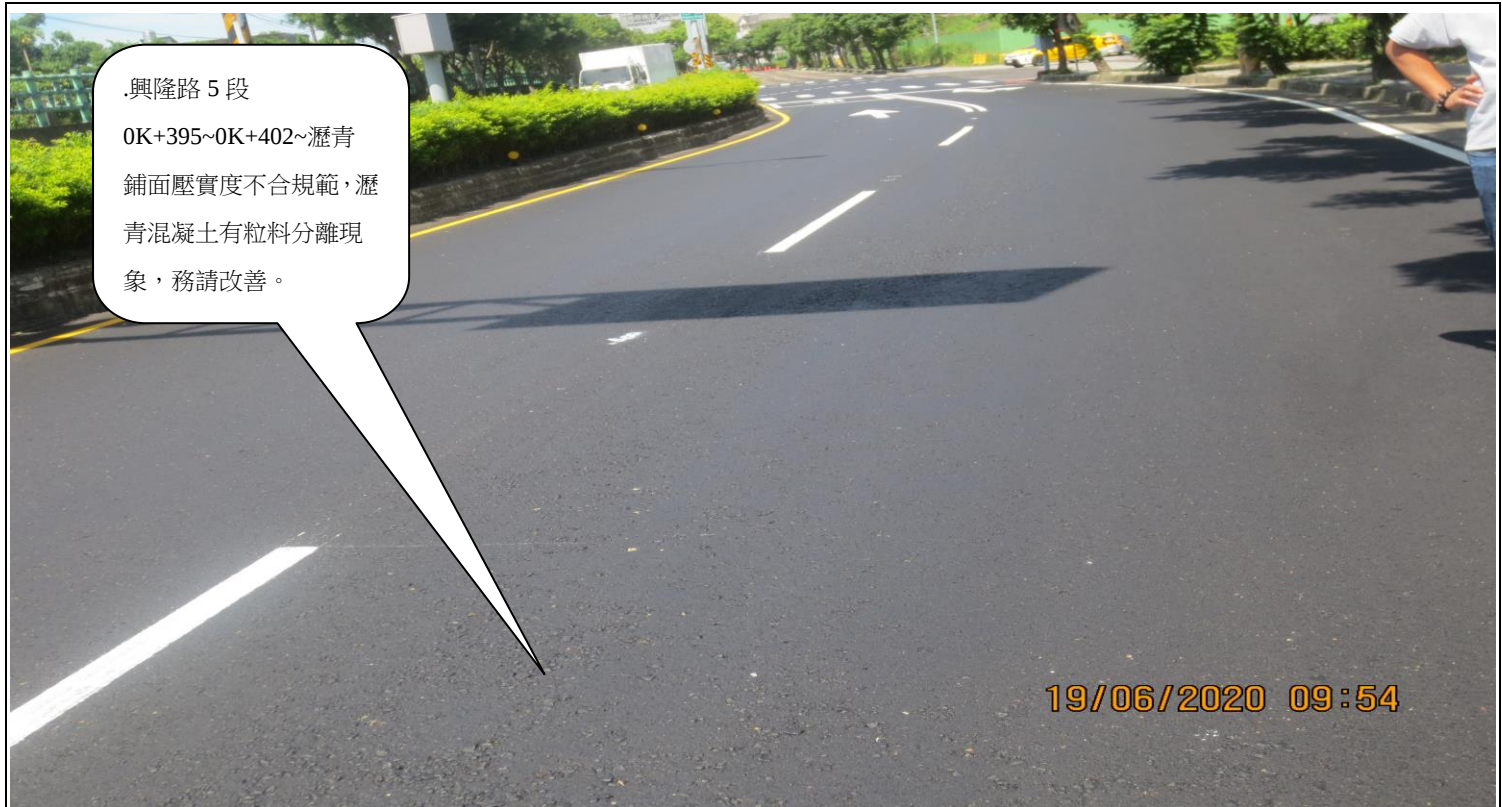
興隆路 5 段 0K+395~0K+402~瀝青鋪面壓實度不合規範，瀝青混凝土有粒料分離現象，務請改善。

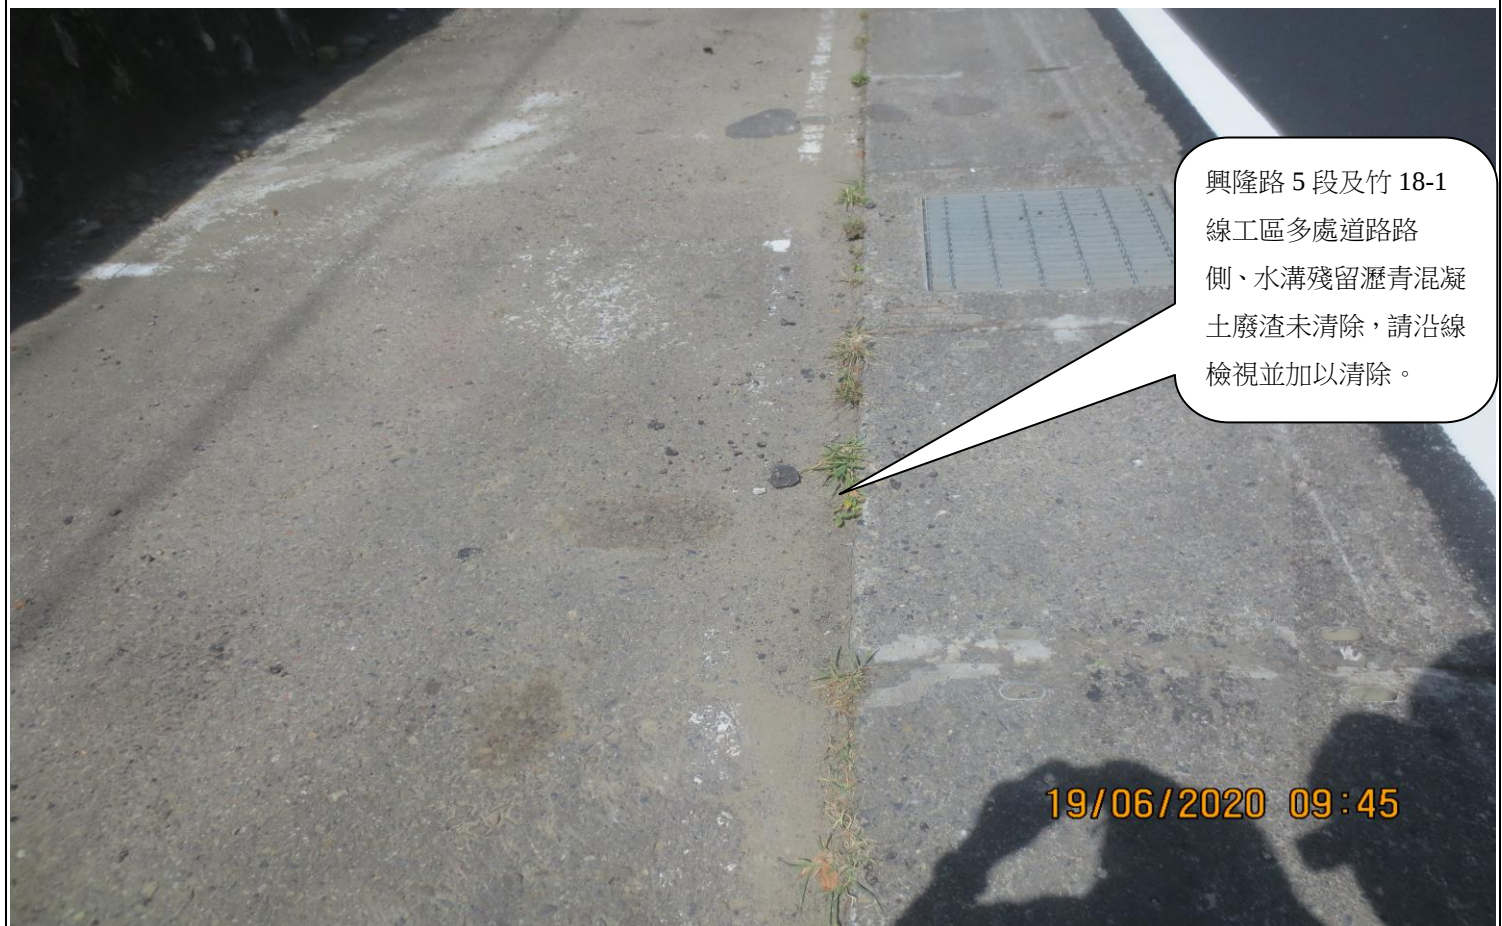
興隆路 5 段及竹 18-1 線工區多處道路路側、水溝殘留瀝青混凝土廢渣未清除，請沿線檢視並加以清除。

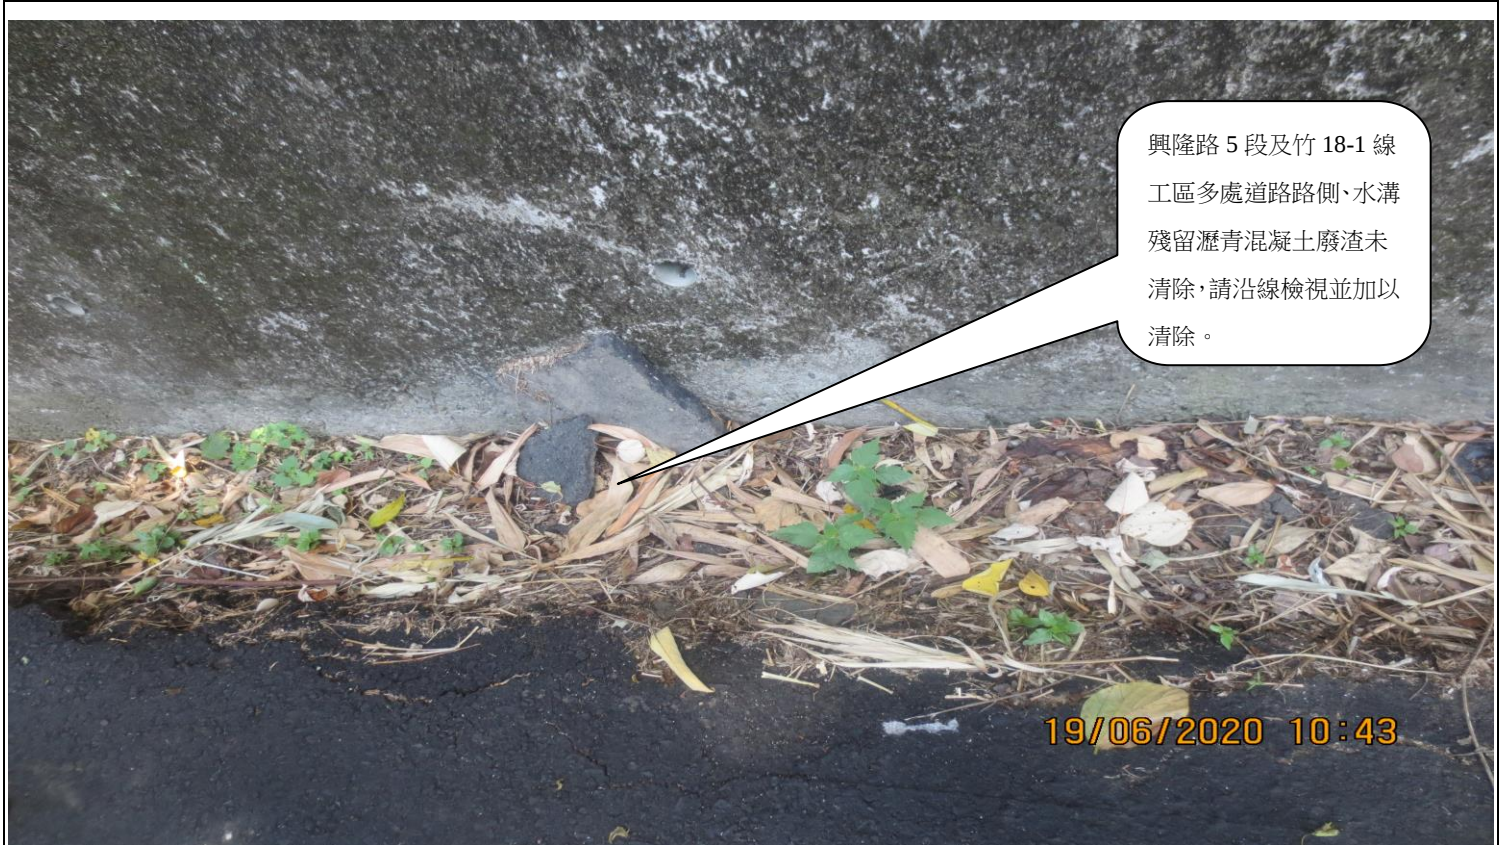
興隆路 5 段及竹 18-1 線工區多處道路路側、水溝殘留瀝青混凝土廢渣未清除，請沿線檢視並加以清除。

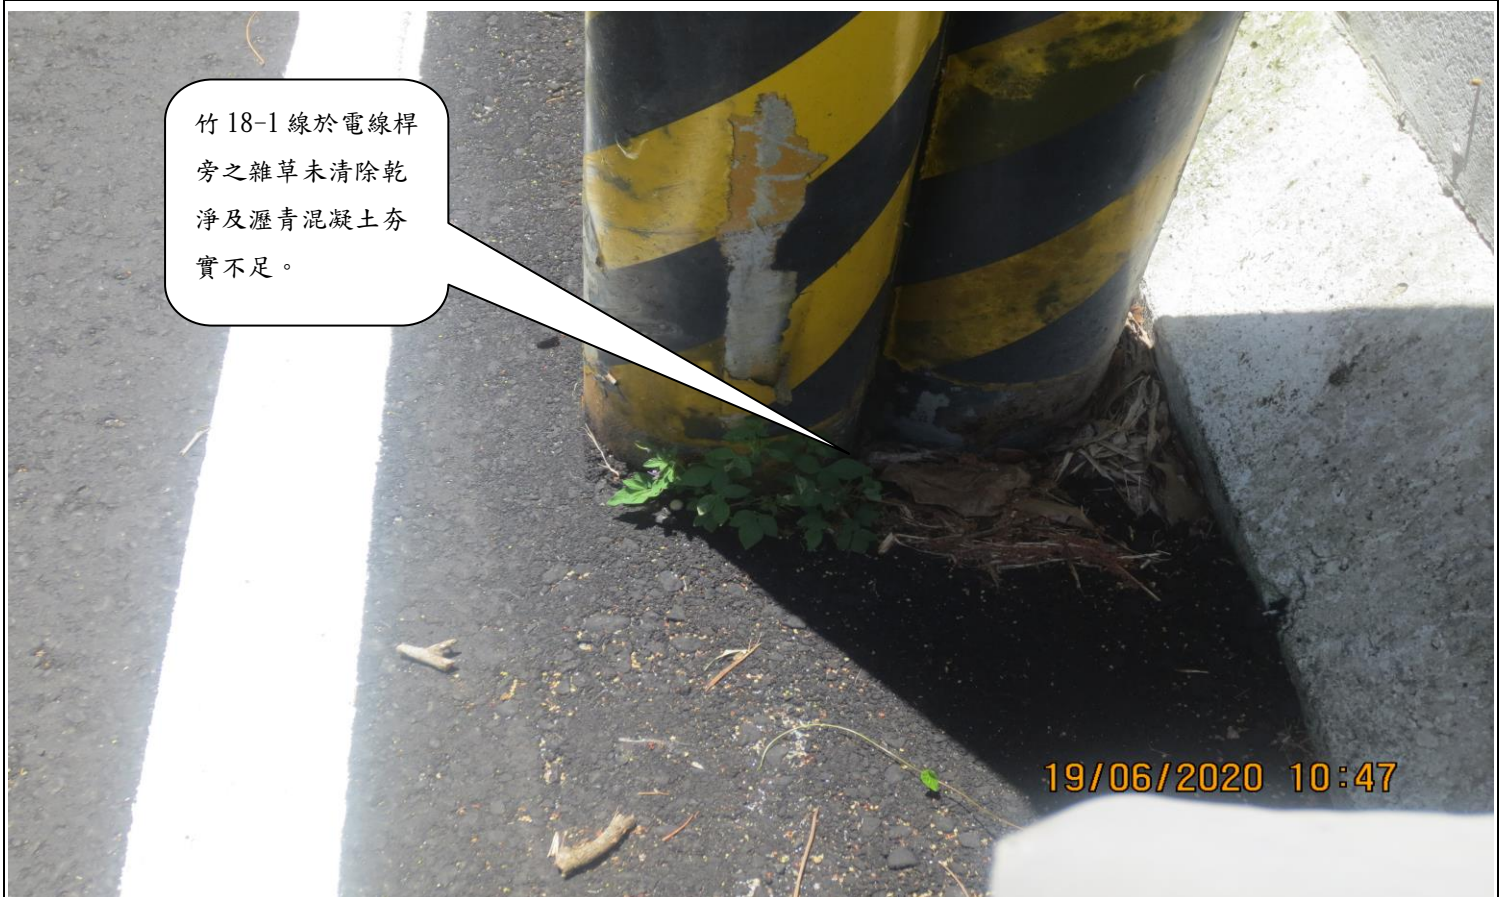
竹 18-1 線於電線桿旁之雜草未清除乾淨及瀝青混凝土夯實不足。

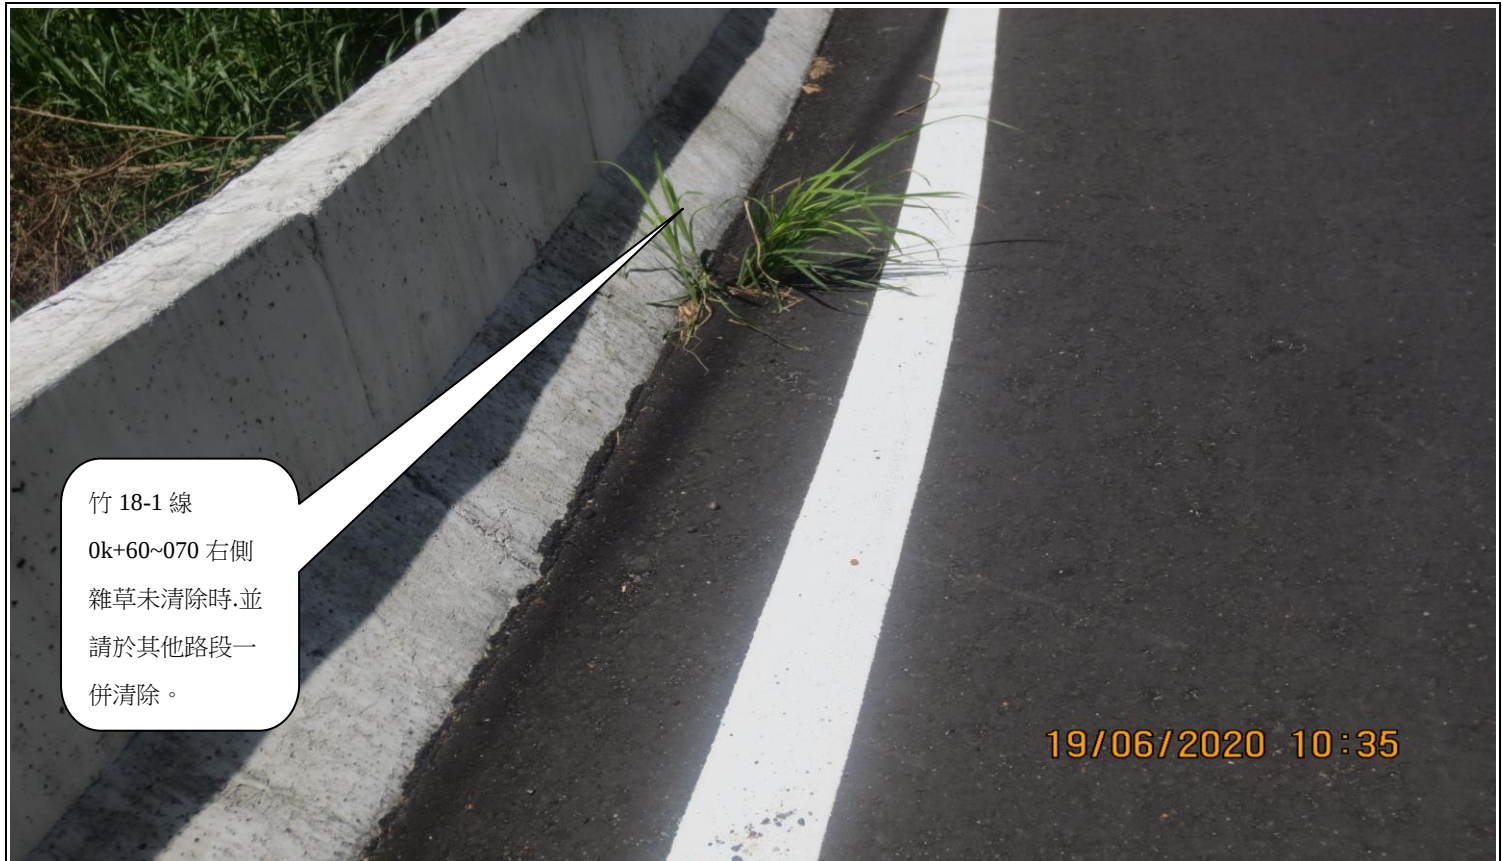
竹 18-1 線  
0k+60~070 右側  
雜草未清除時.並  
請於其他路段一  
併清除。

竹 18-1 線 0k+60~070 右側雜草未清除時.並請於其他路段一併清除。

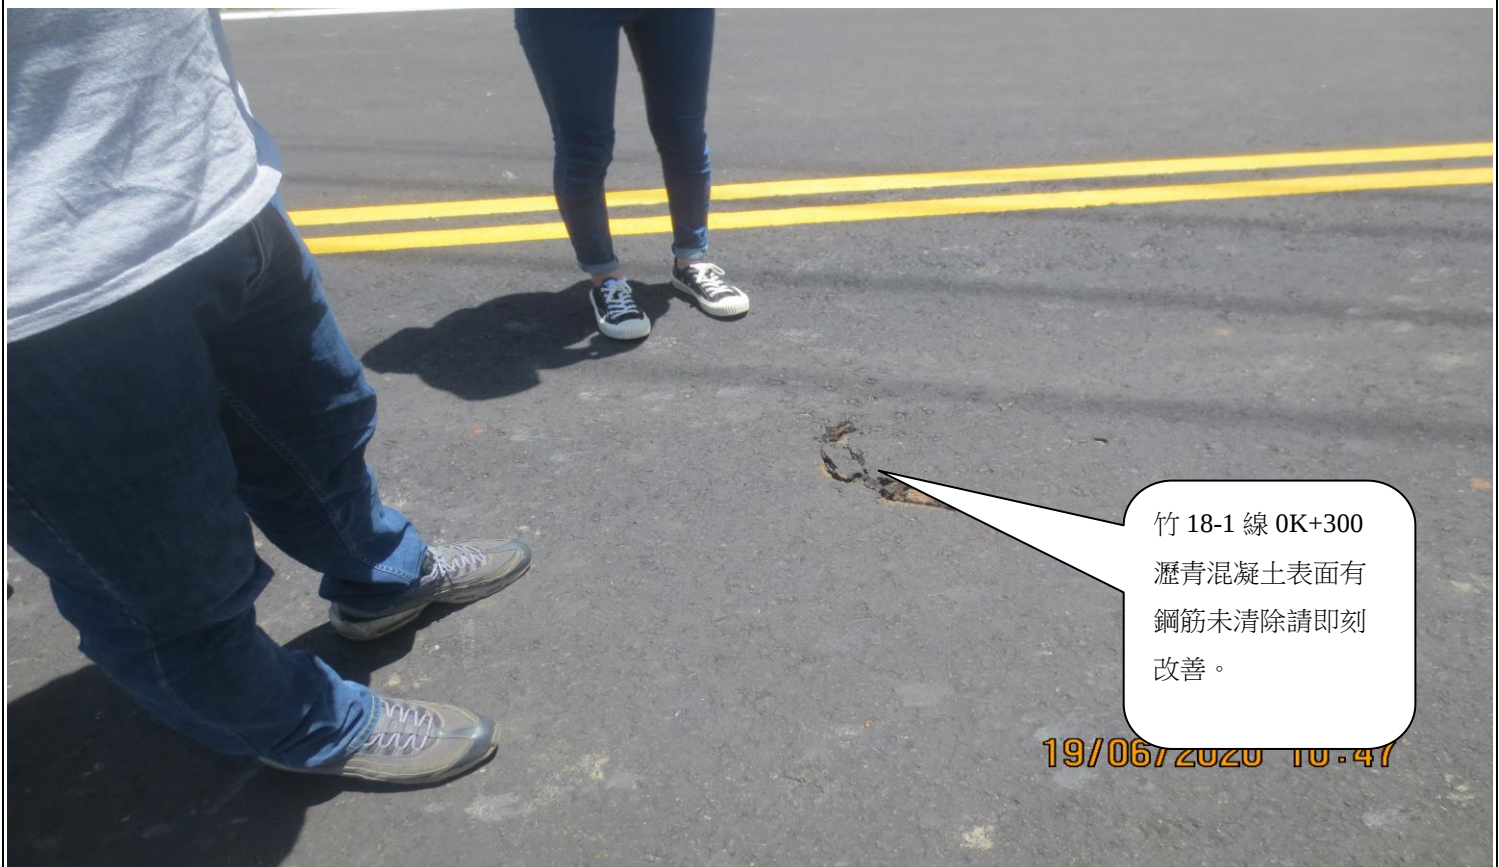
竹 18-1 線 0K+300  
瀝青混凝土表面有  
鋼筋未清除請即刻  
改善。

竹 18-1 線 0K+300 瀝青混凝土表面有鋼筋未清除請即刻改善。

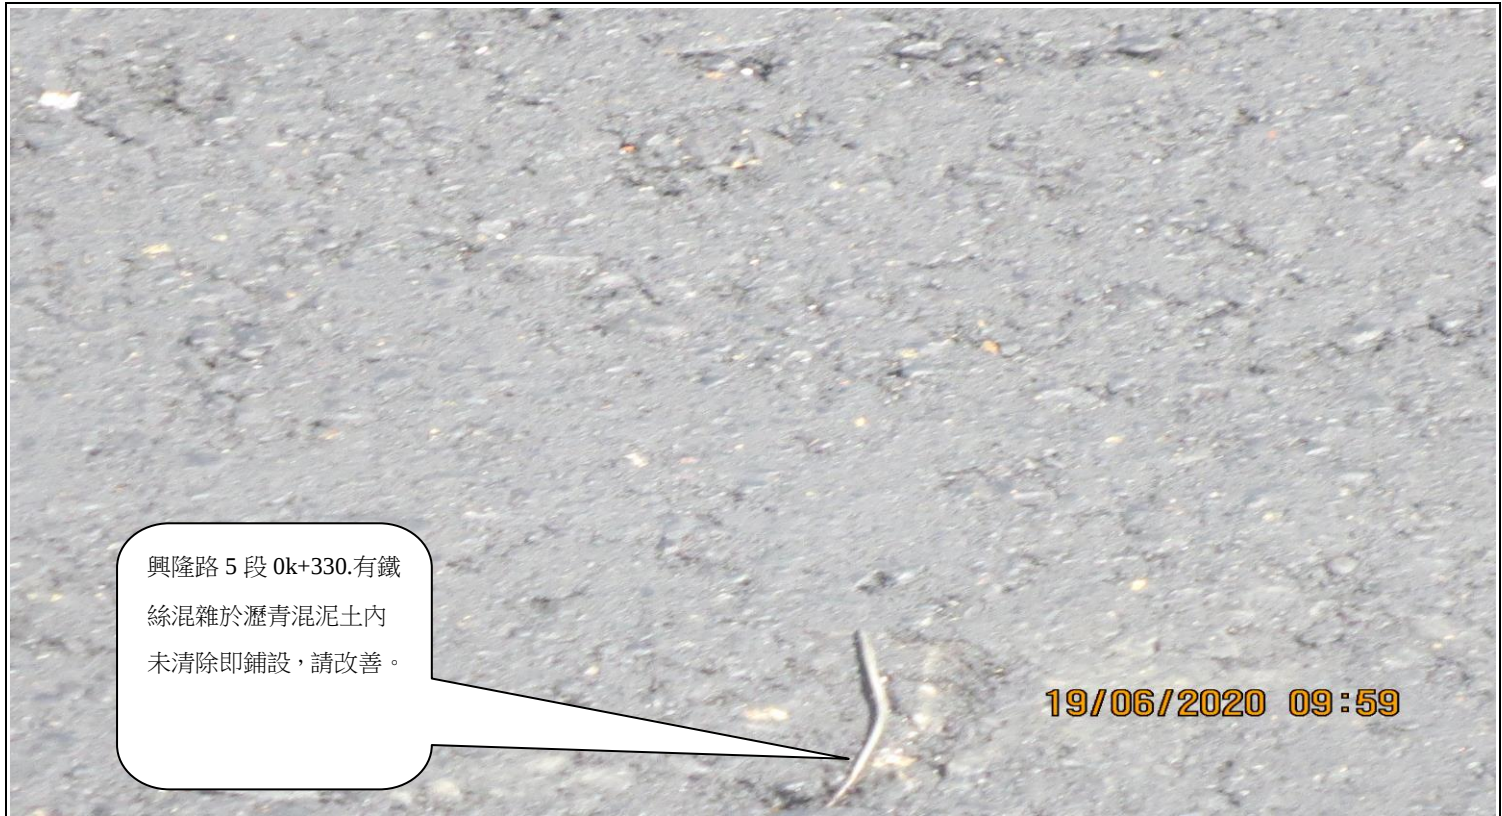
興隆路 5 段 0k+330. 有鐵絲混雜於瀝青混凝土內未清除即鋪設，請改善。

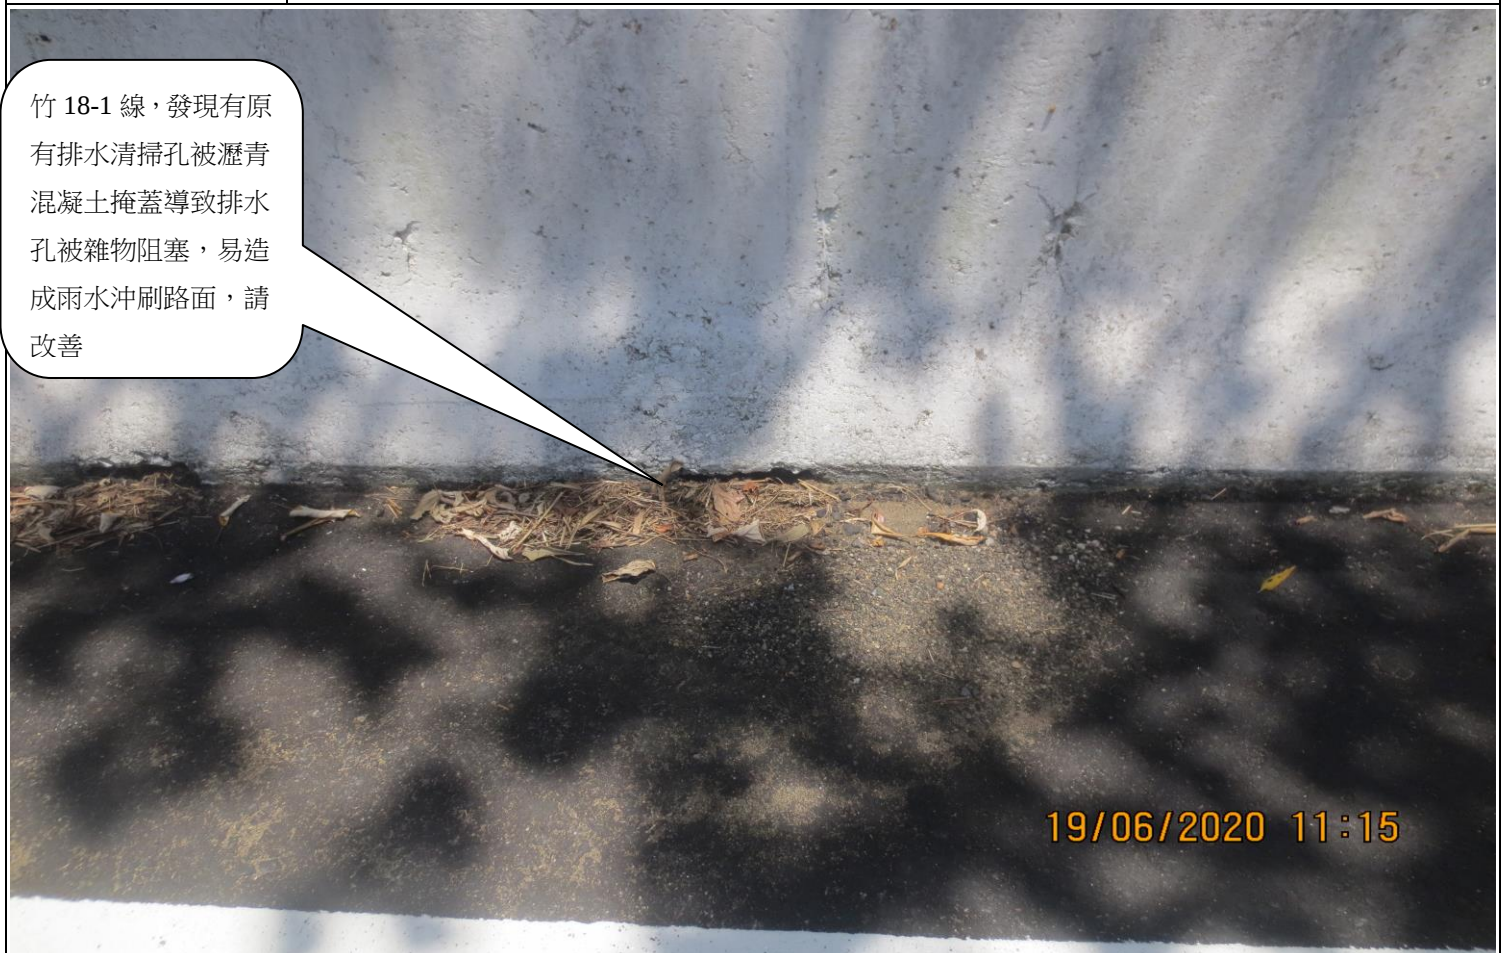
竹 18-1 線，發現有原有排水清掃孔被瀝青混凝土掩蓋導致排水孔被雜物阻塞，易造成雨水沖刷路面，請改善

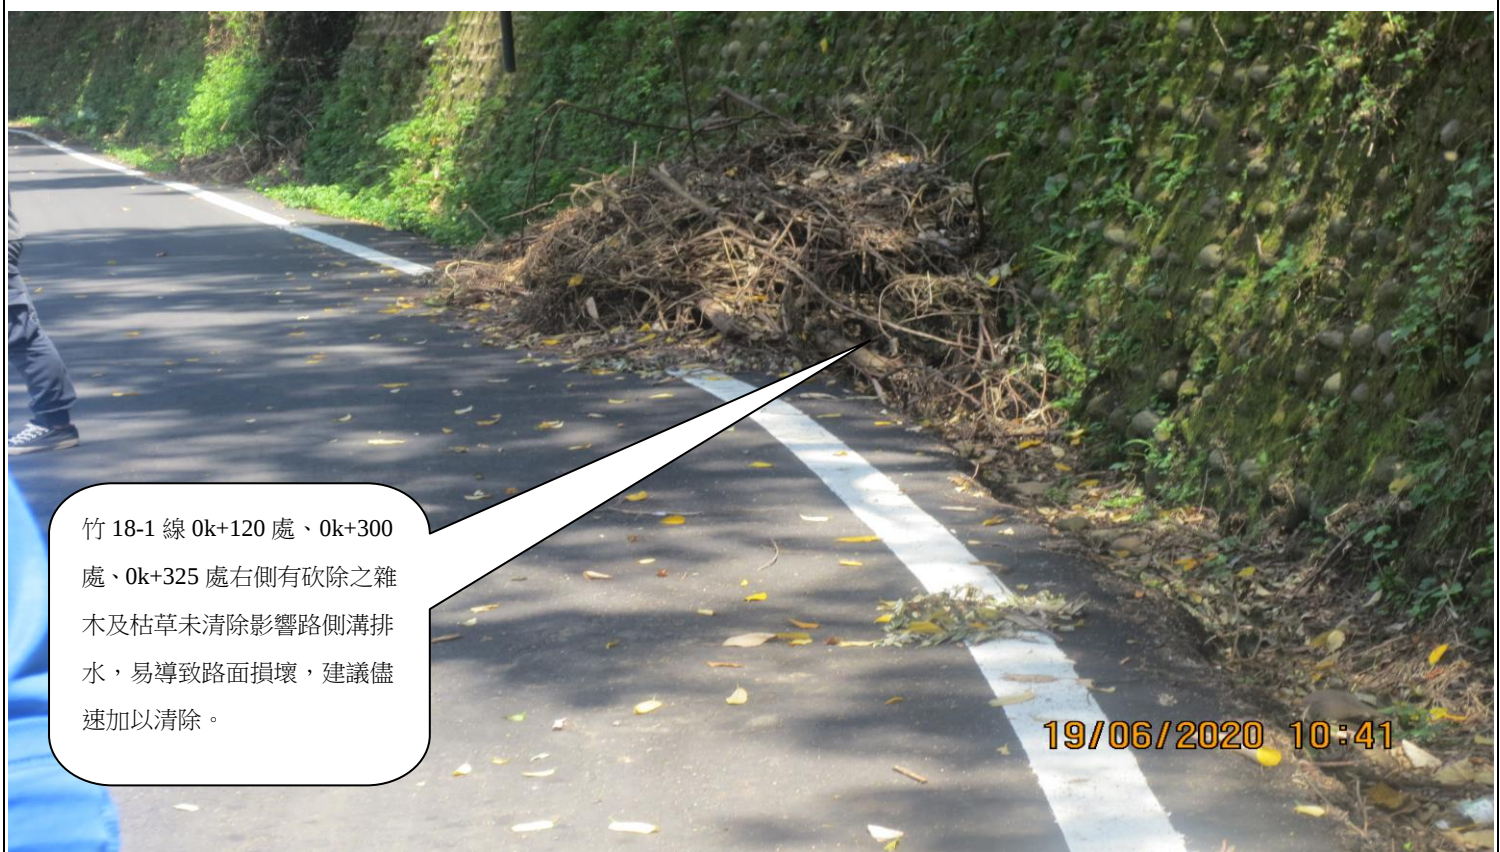
竹 18-1 線 0k+120 處、0k+300 處、0k+325 處右側有砍除之雜木及枯草未清除影響路側溝排水，易導致路面損壞，建議儘速加以清除。

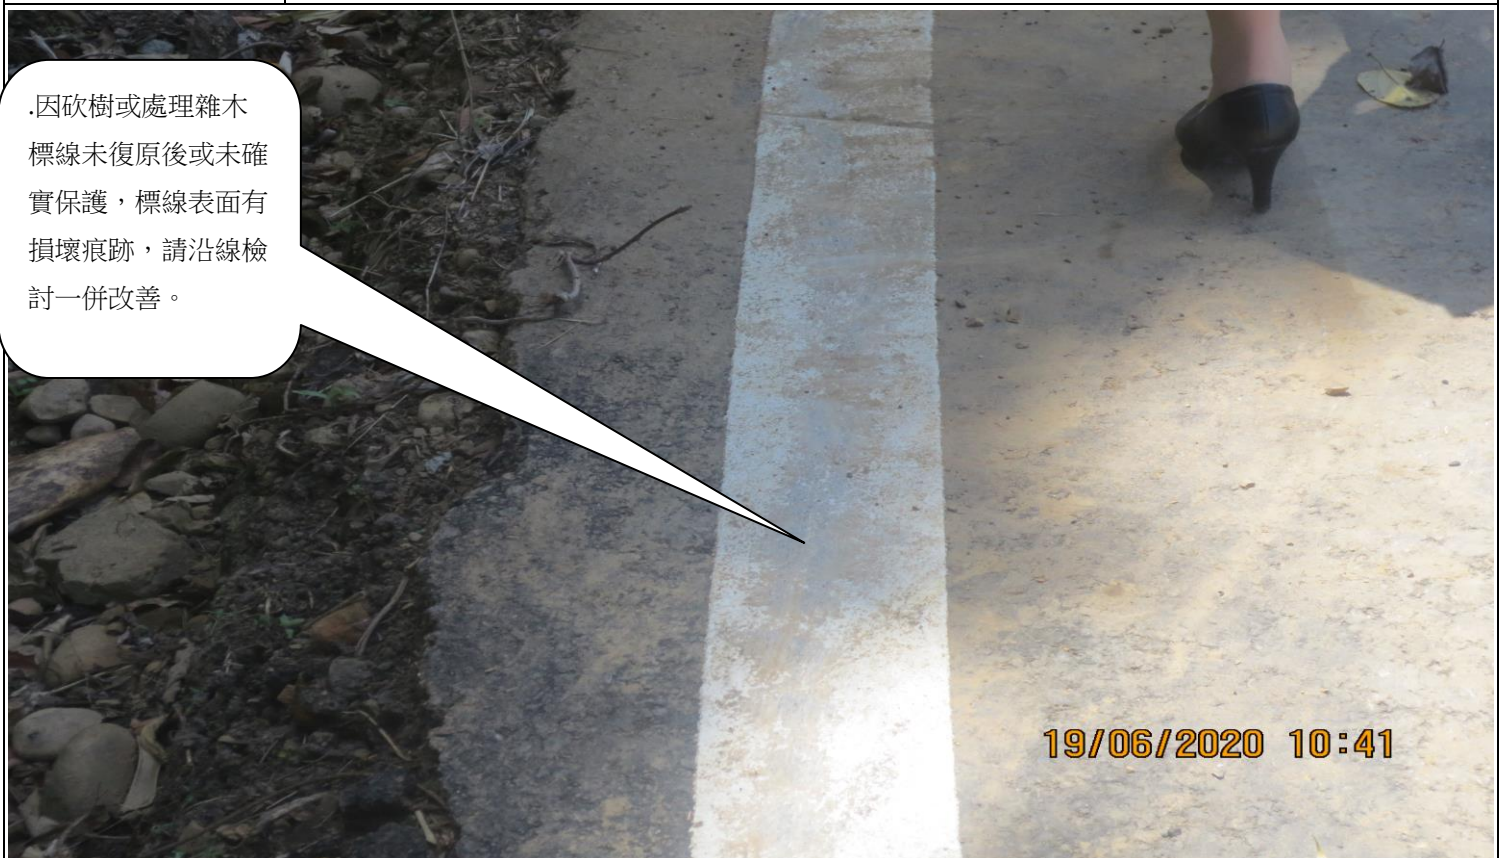
.因砍樹或處理雜木標線未復原後或未確實保護，標線表面有損壞痕跡，請沿線檢討一併改善。
