## 新竹縣政府工程查核代表照片表

拍攝日期：109.06.16

工程名稱：新竹縣竹北市新港國民小學教學大樓拆除重建工程

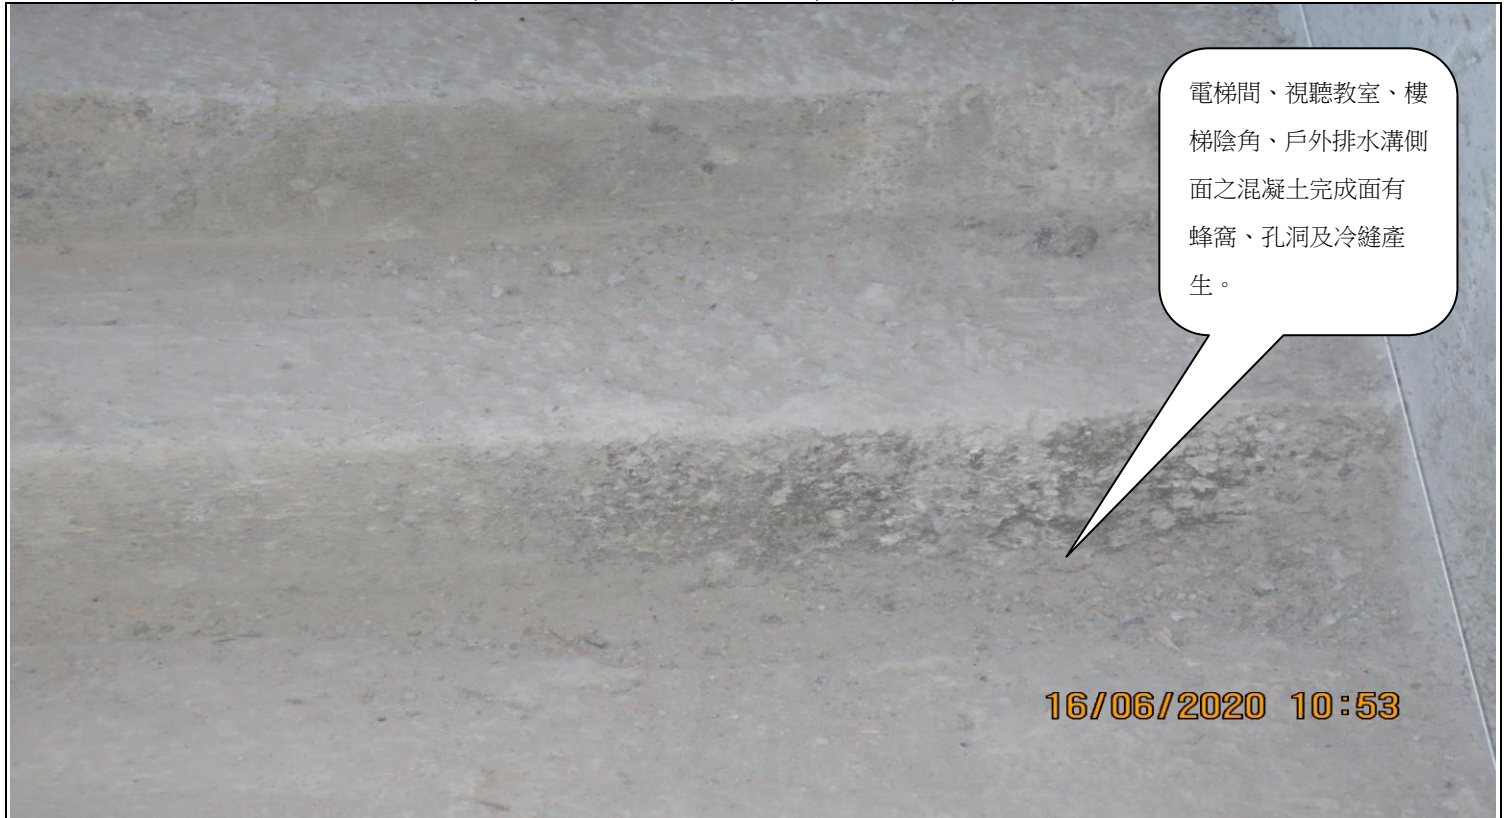
電梯間、視聽教室、樓梯陰角、戶外排水溝側面之混凝土完成面有蜂窩、孔洞及冷縫產生。

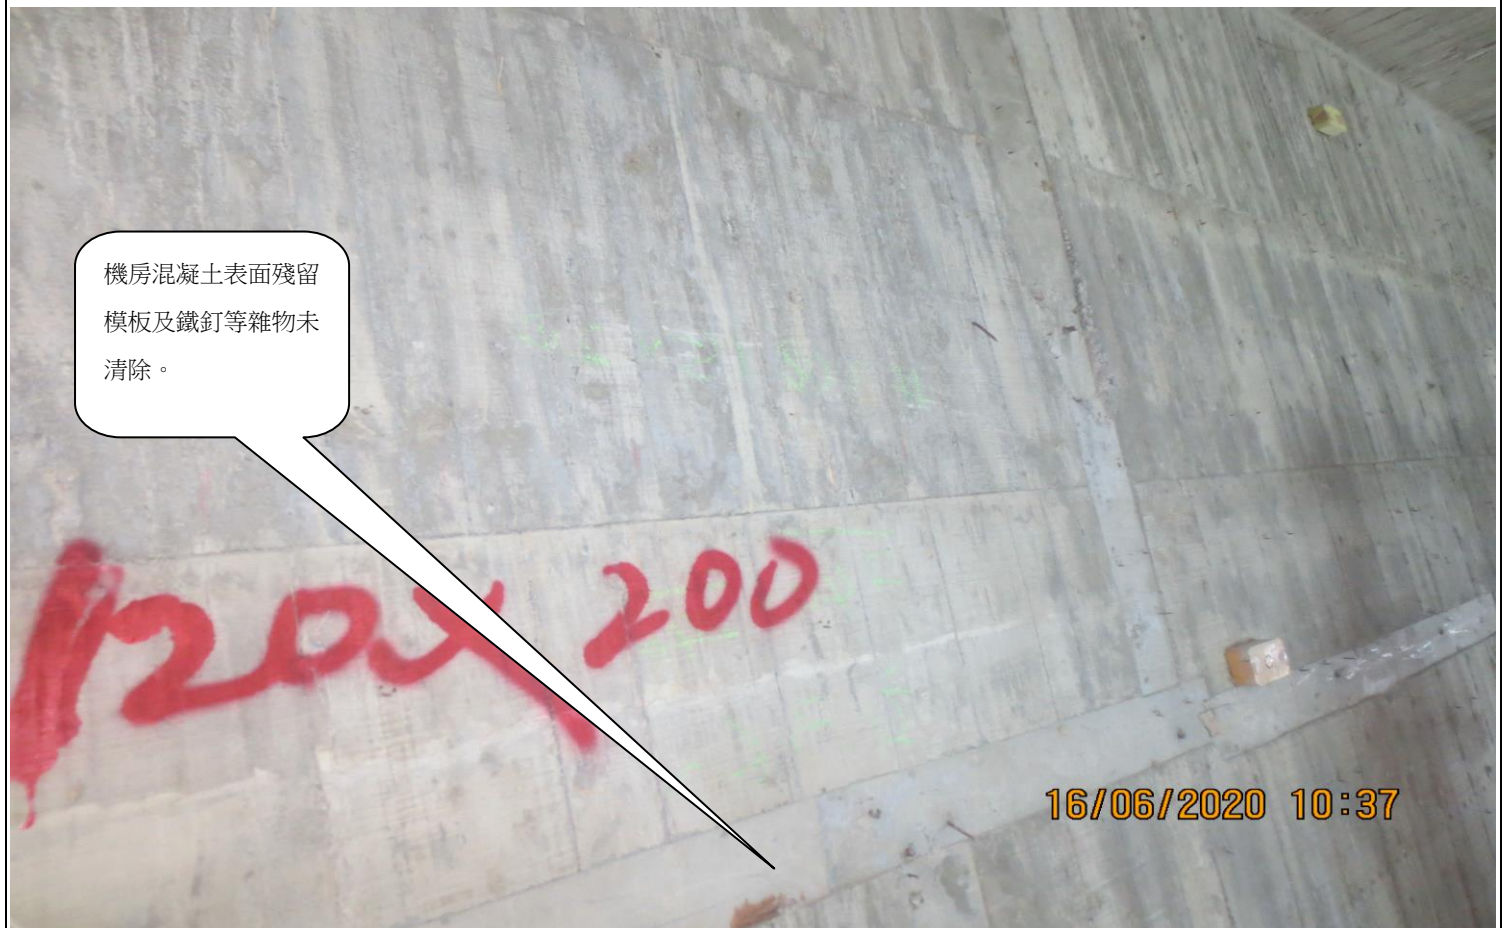
機房混凝土表面殘留模板及鐵釘等雜物未清除。

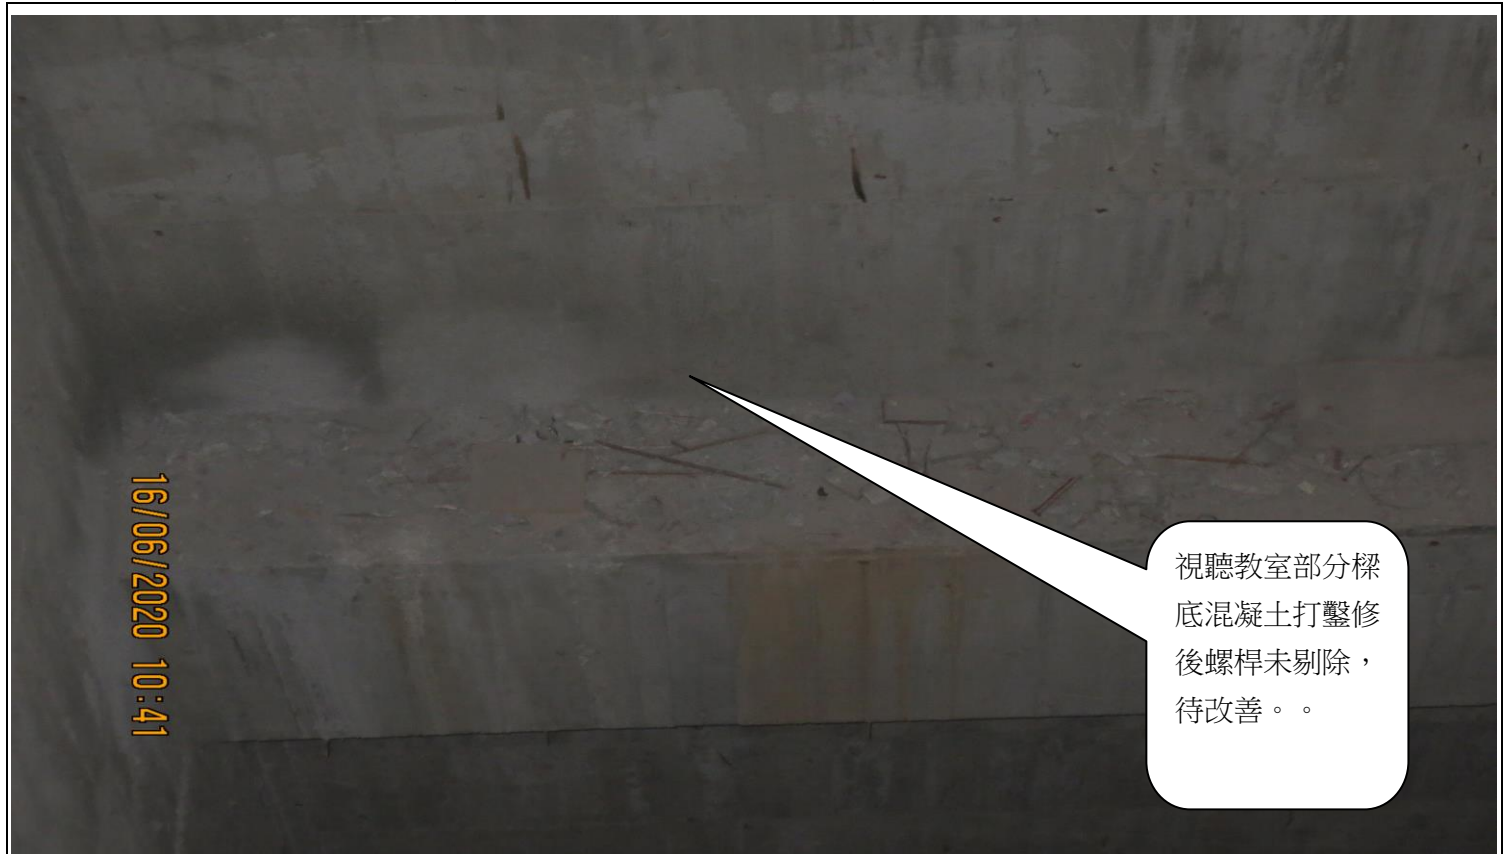
視聽教室部分樑底混凝土打鑿修後螺桿未剔除，待改善。

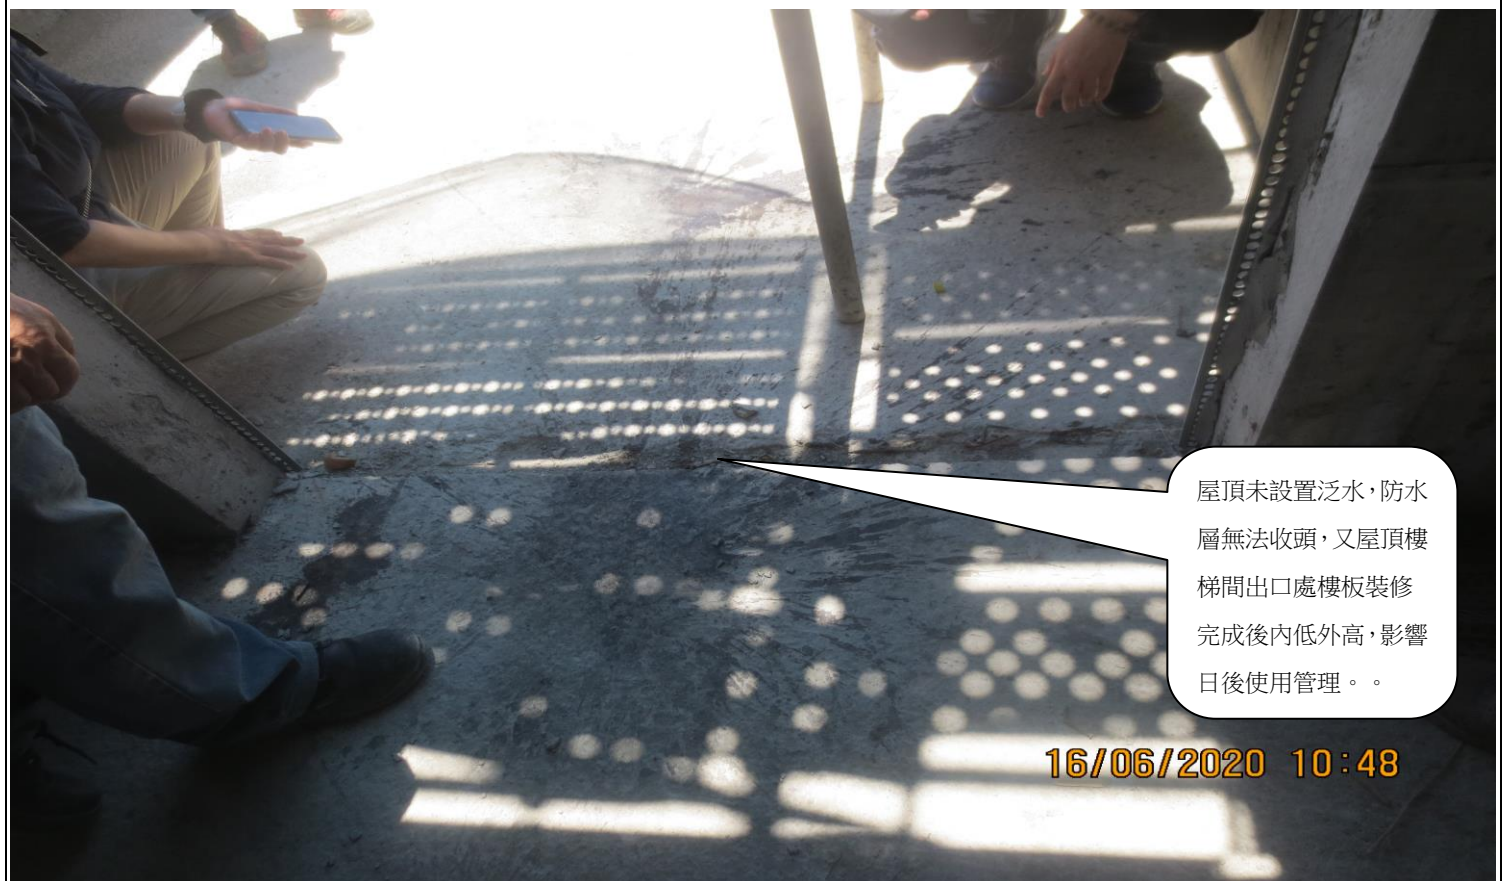
屋頂未設置泛水，防水層無法收頭，又屋頂樓梯間出口處樓板裝修完成後內低外高，影響日後使用管理。

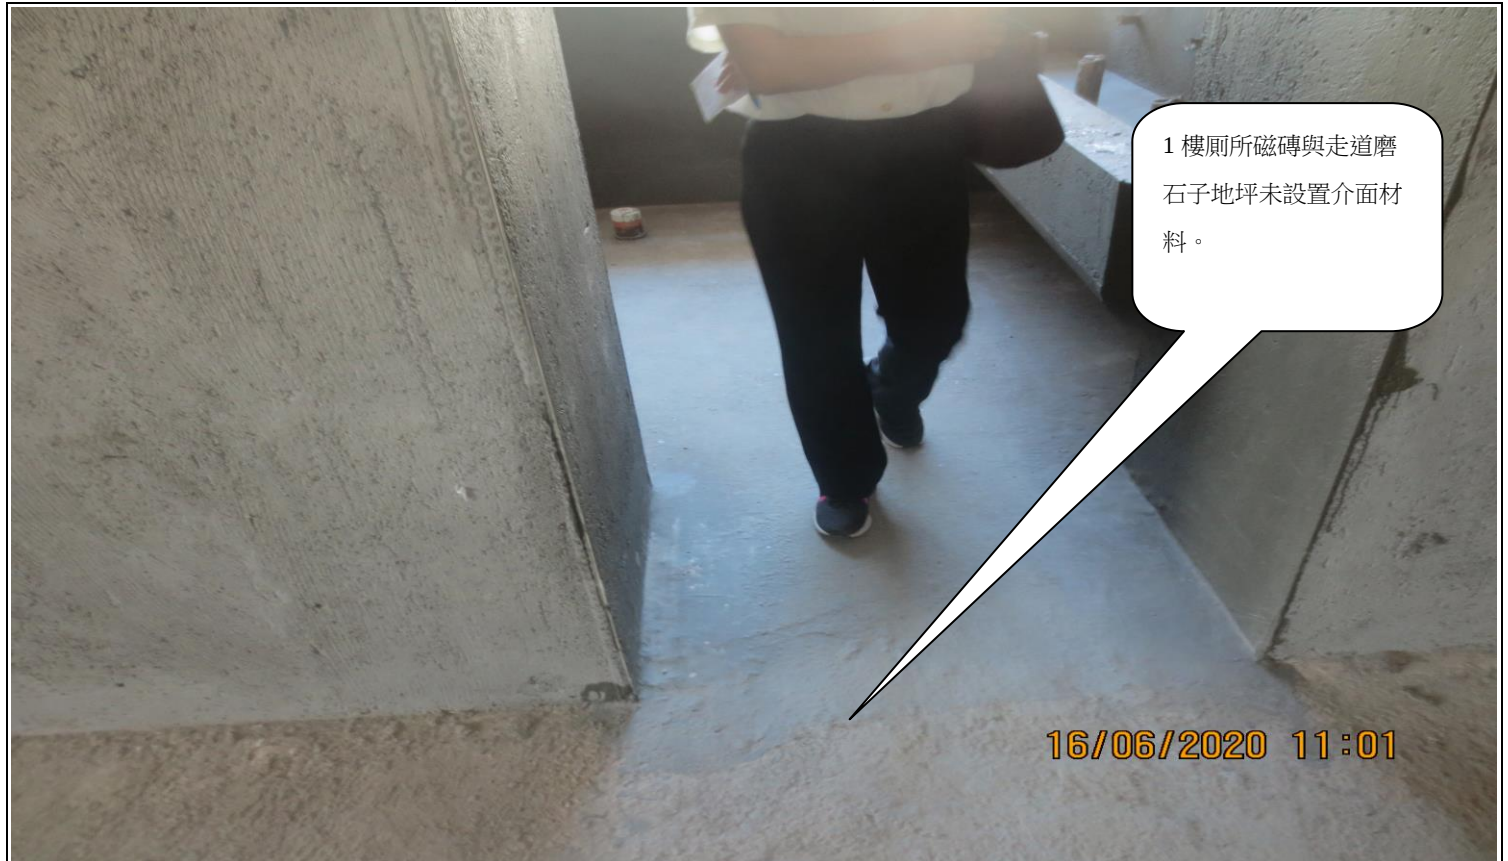
1 樓廁所磁磚與走道磨石子地坪未設置介面材料。

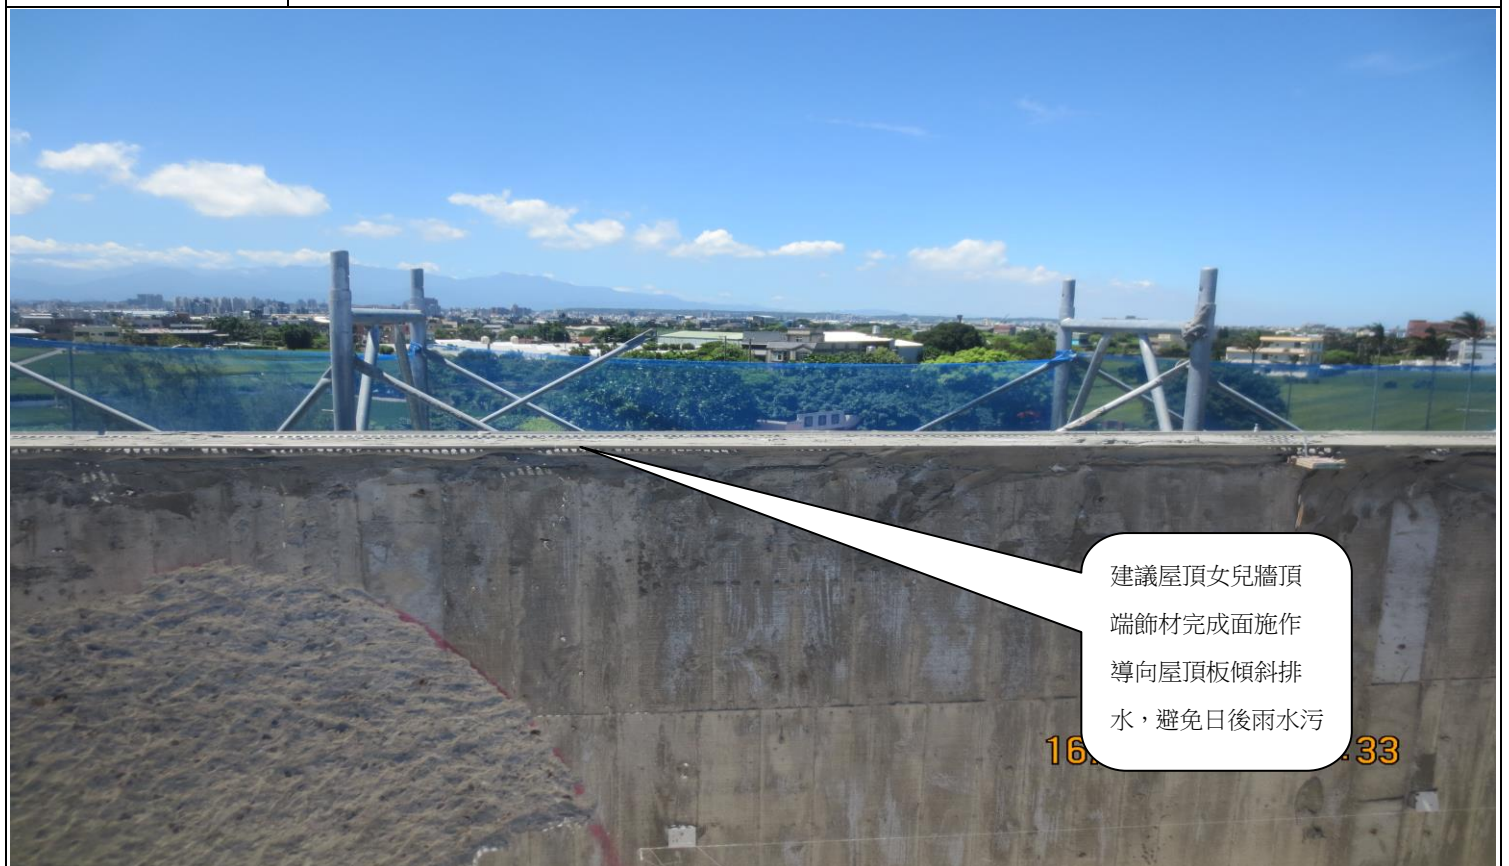
建議屋頂女兒牆頂端飾材完成面施作導向屋頂板傾斜排水，避免日後雨水污染外牆。

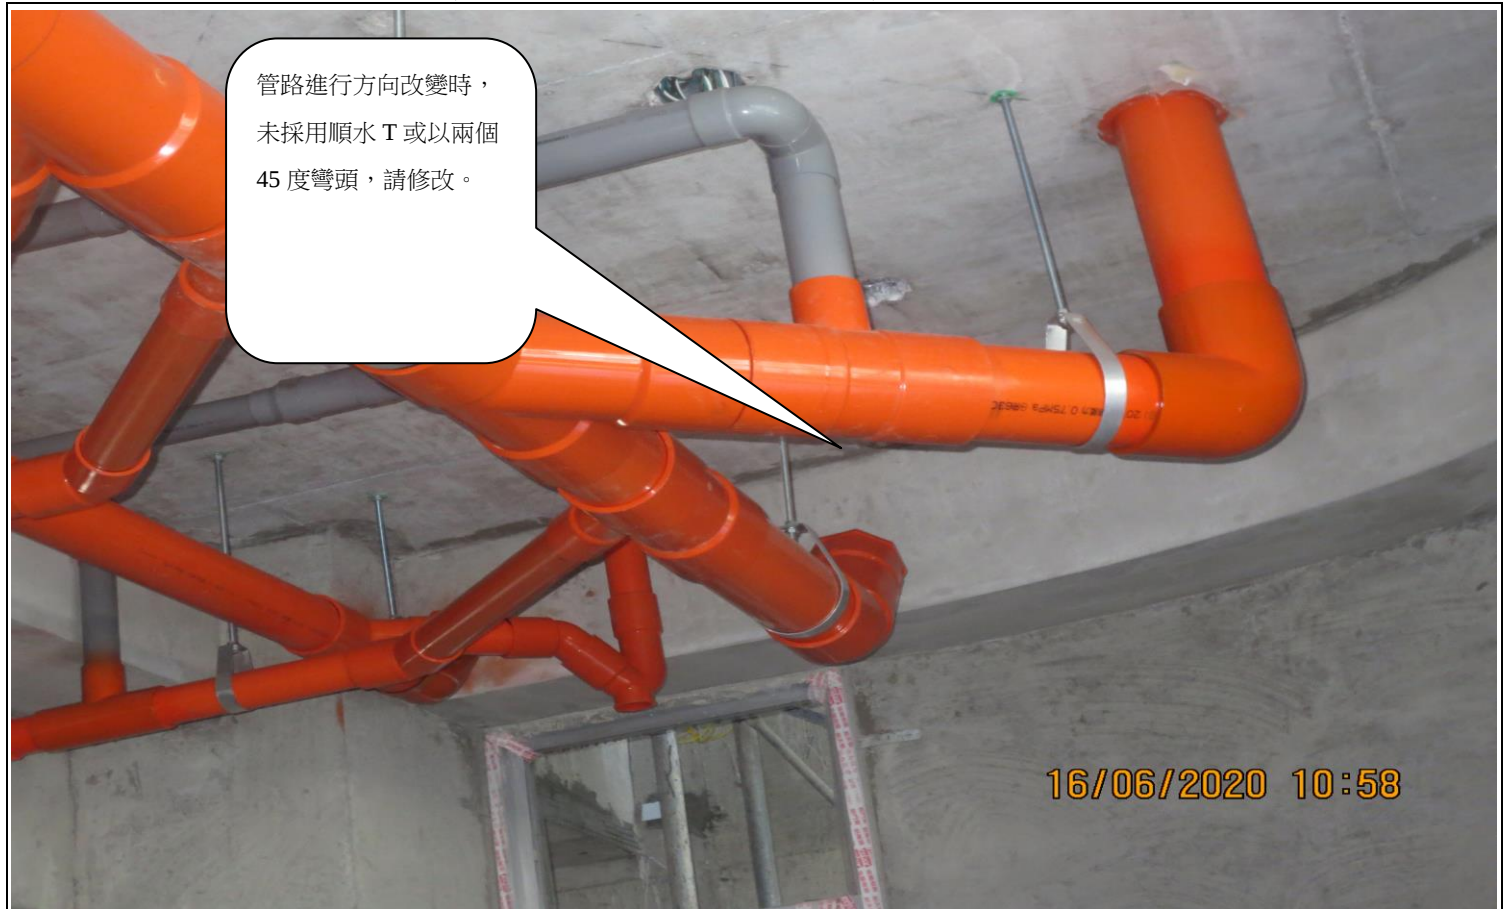
管路進行方向改變時，未採用順水 T 或以兩個 45 度彎頭，請修改。

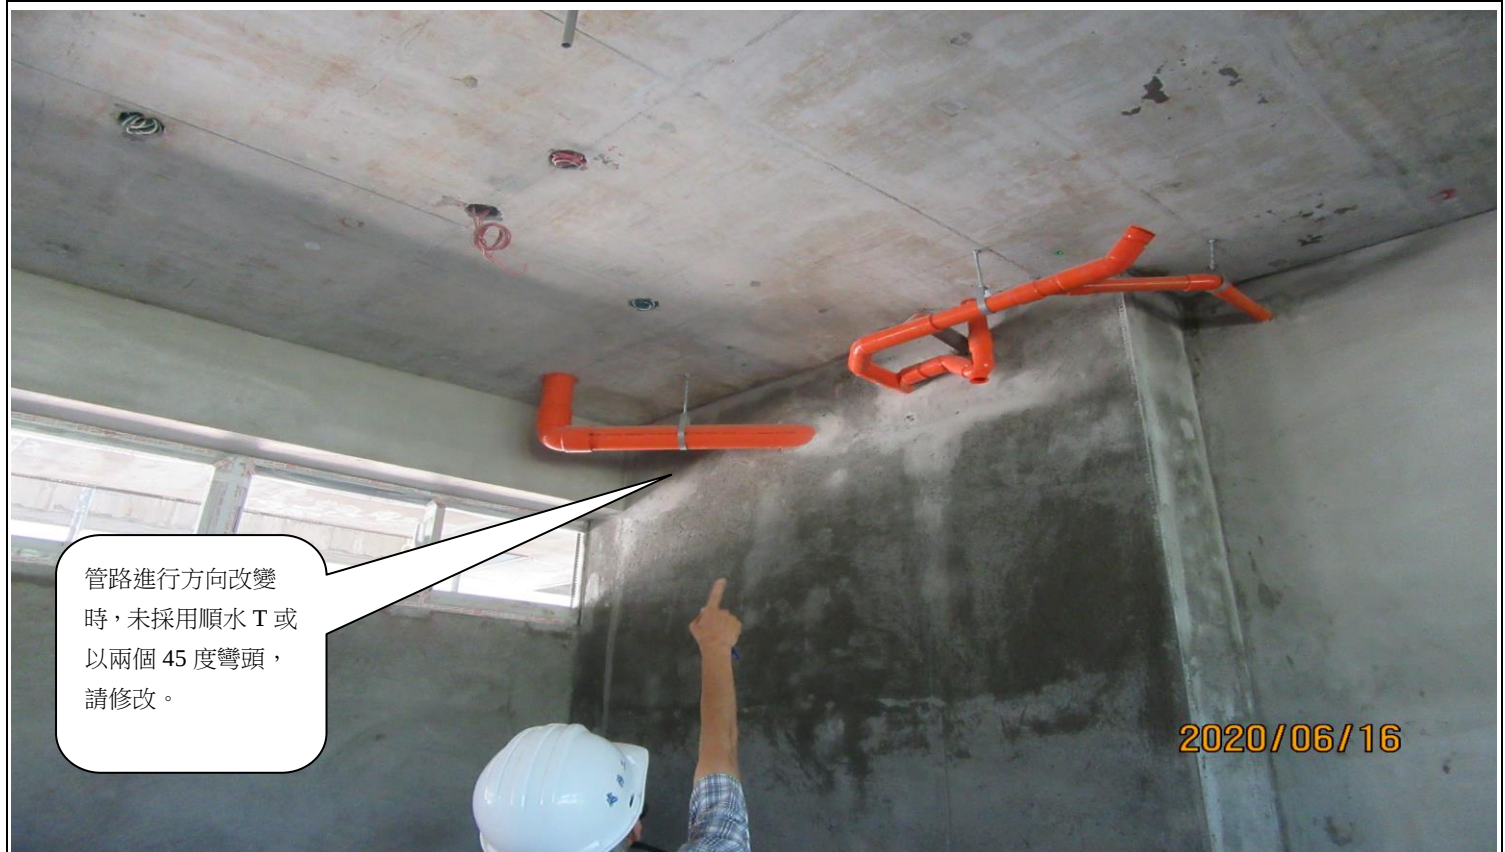
管路進行方向改變時，未採用順水 T 或以兩個 45 度彎頭，請修改。

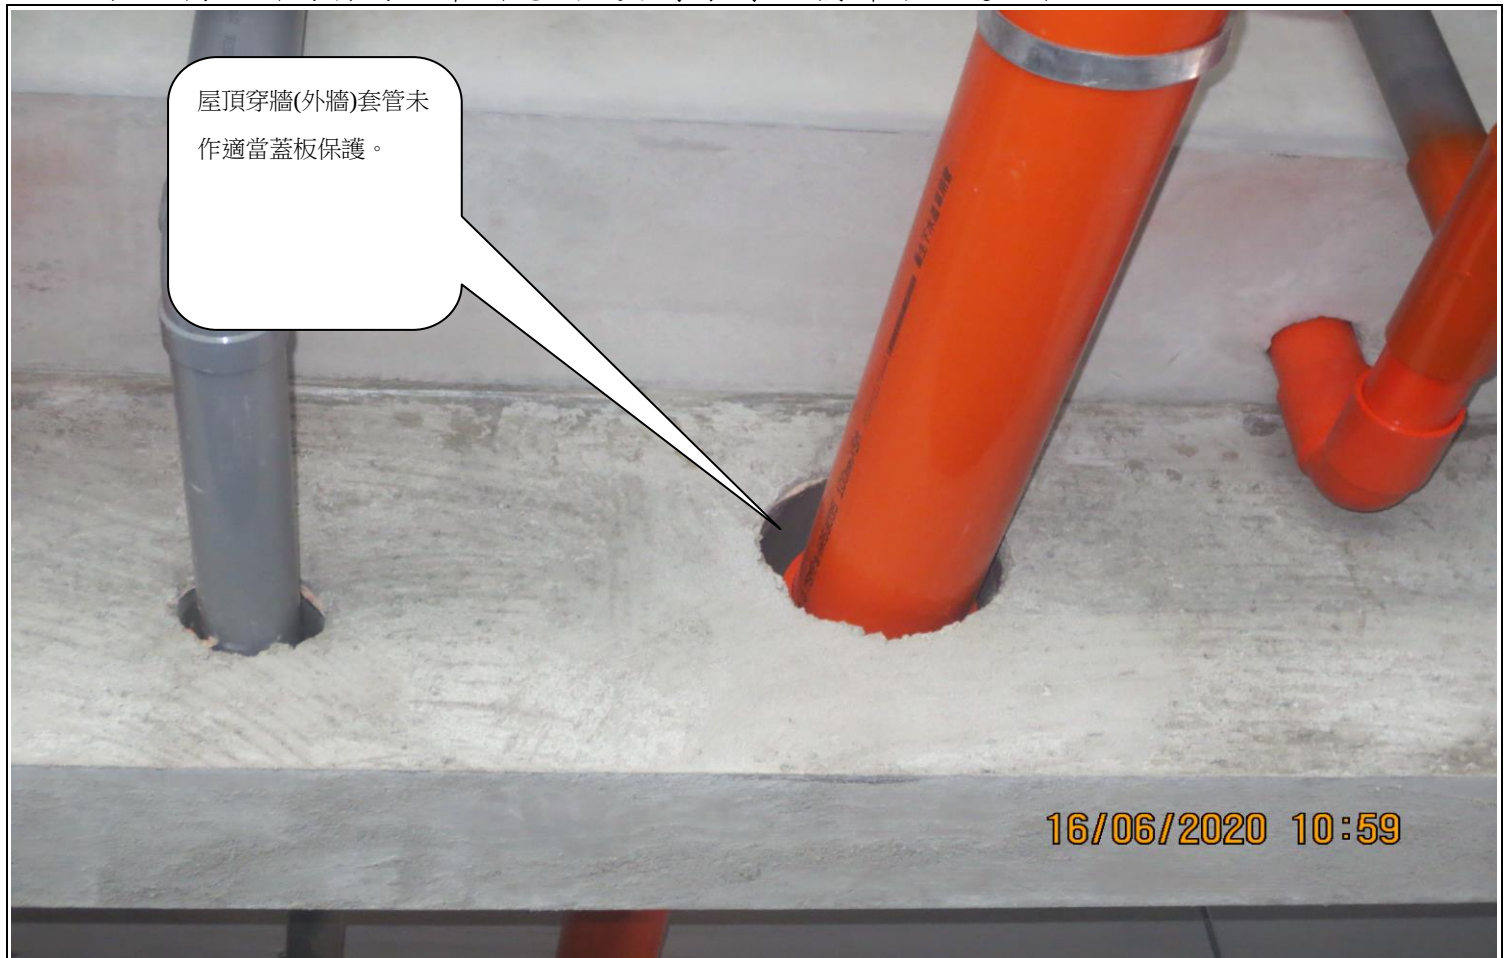
屋頂穿牆(外牆)套管未作適當蓋板保護。

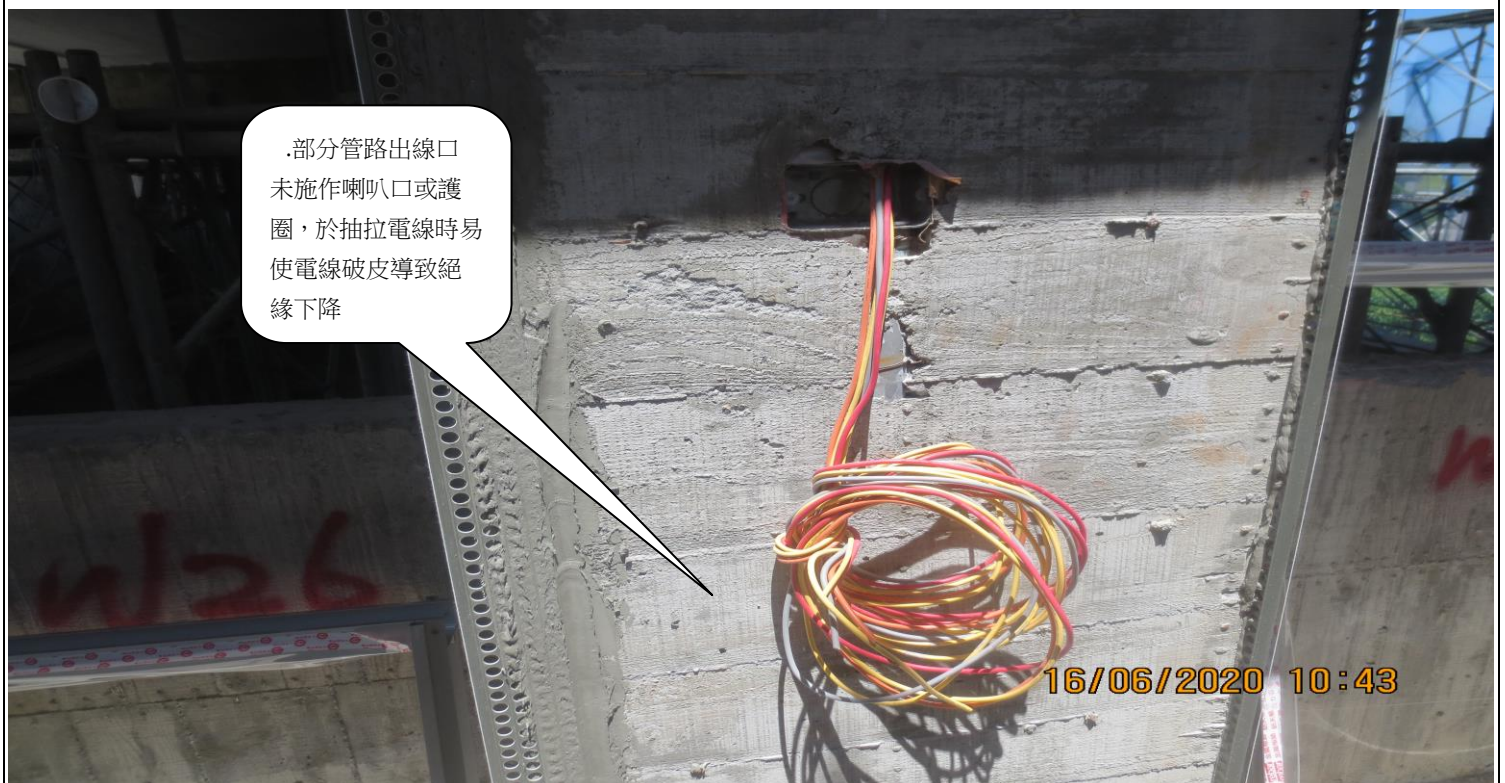
部分管路出線口未施作喇叭口或護圈，於抽拉電線時易使電線破皮導致絕緣下降
