## 新竹縣政府工程查核代表照片表

拍攝日期：109.07.01

工程名稱：新竹縣北埔國中 107 年度校園整體規劃及校舍拆除重建工程

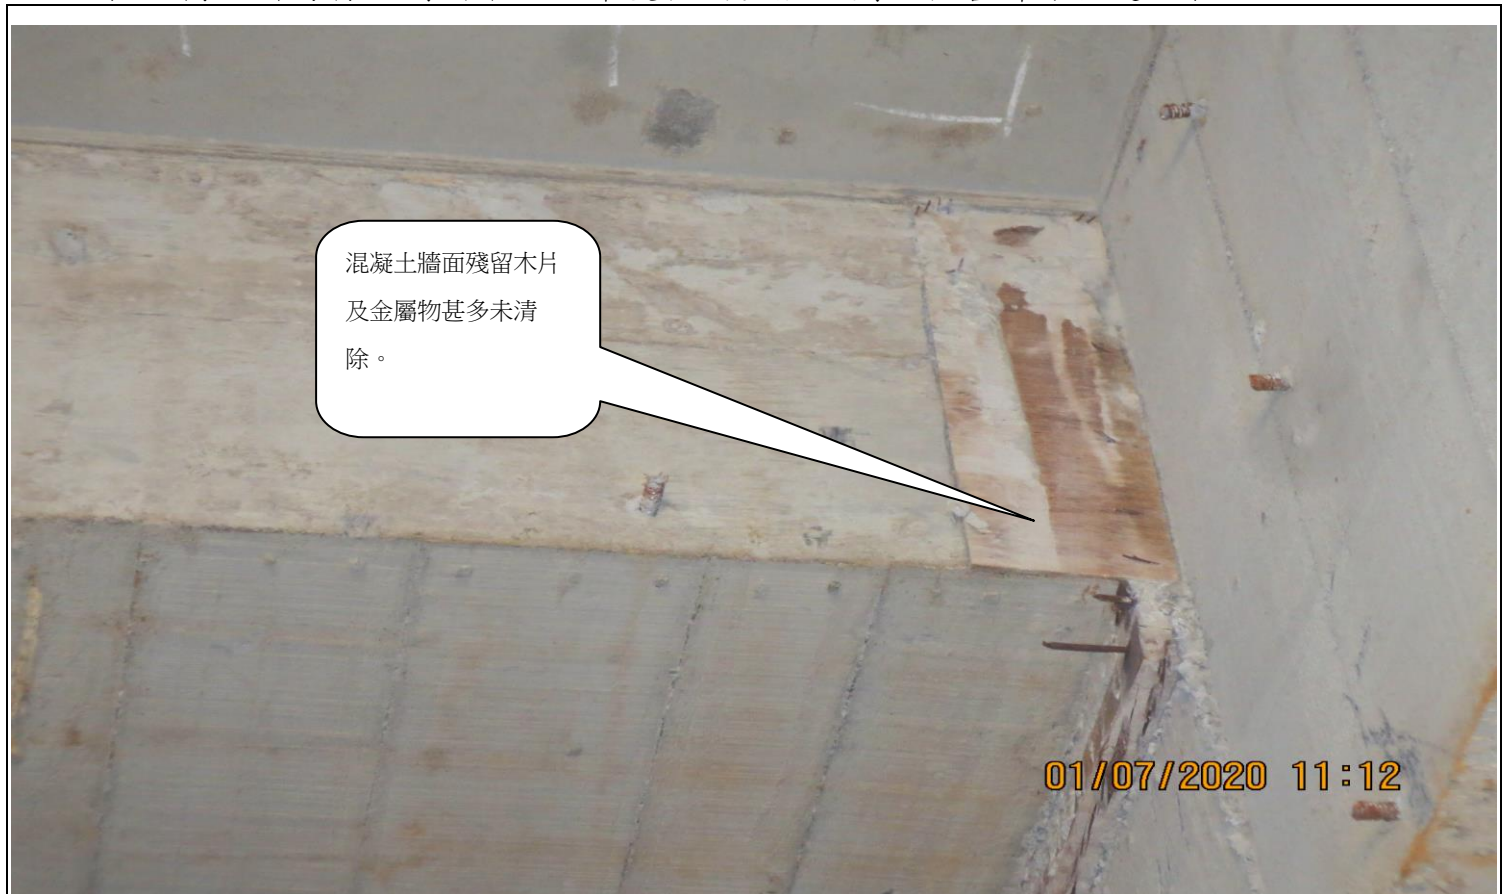
混凝土牆面殘留木片及金屬物甚多未清除。

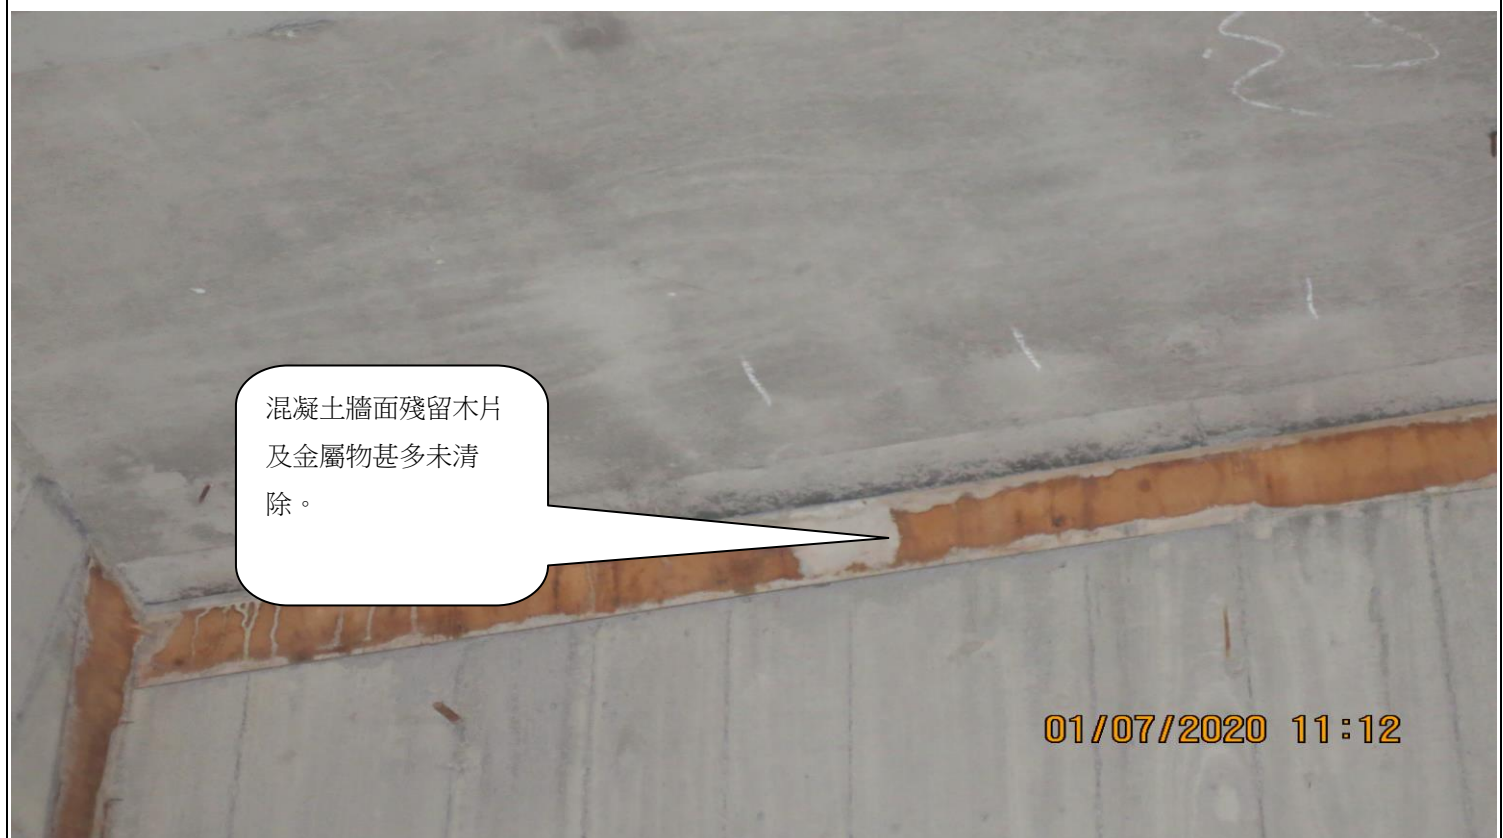
混凝土牆面殘留木片及金屬物甚多未清除。

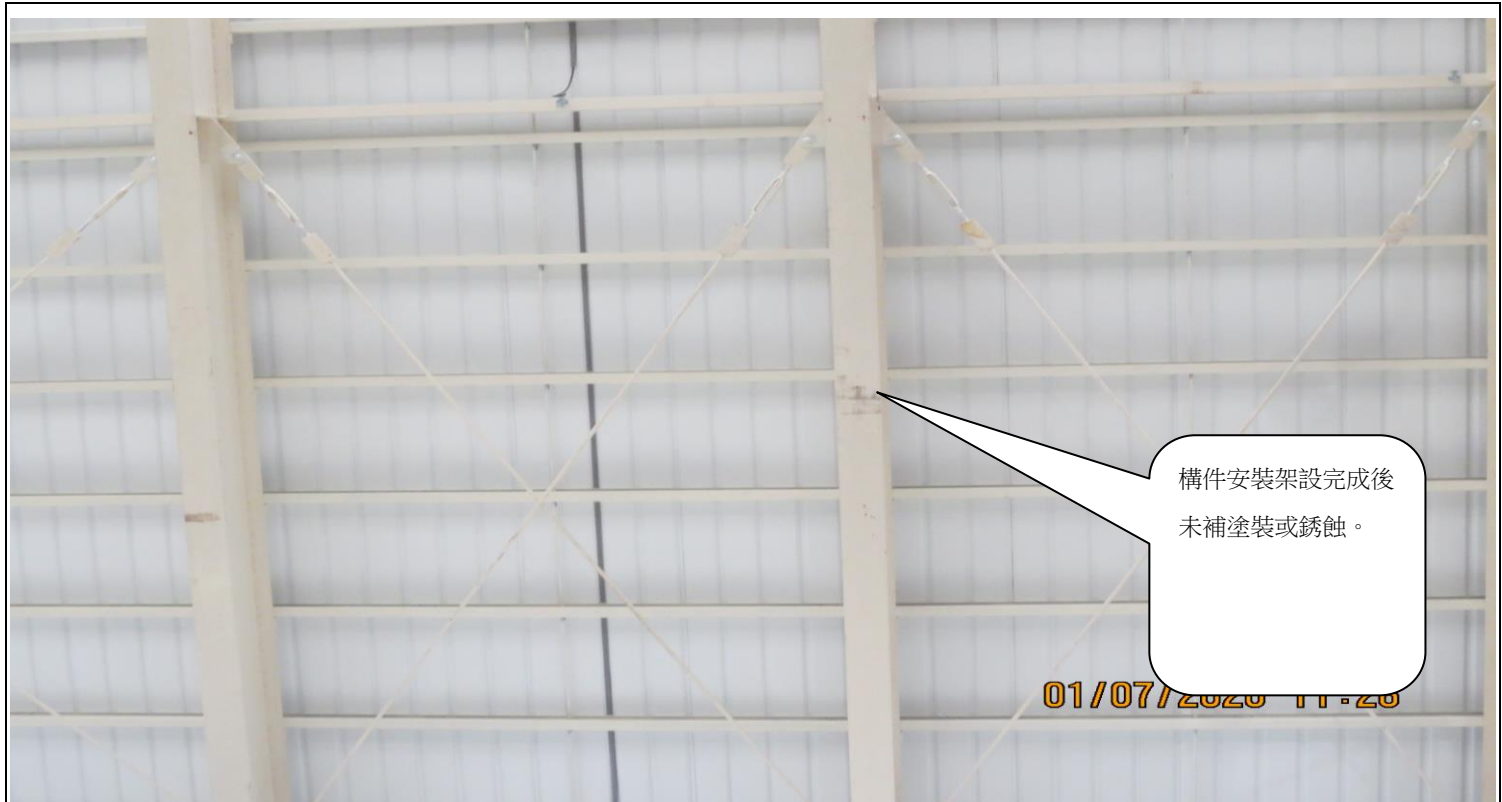
構件安裝架設完成後未補塗裝或銹蝕。

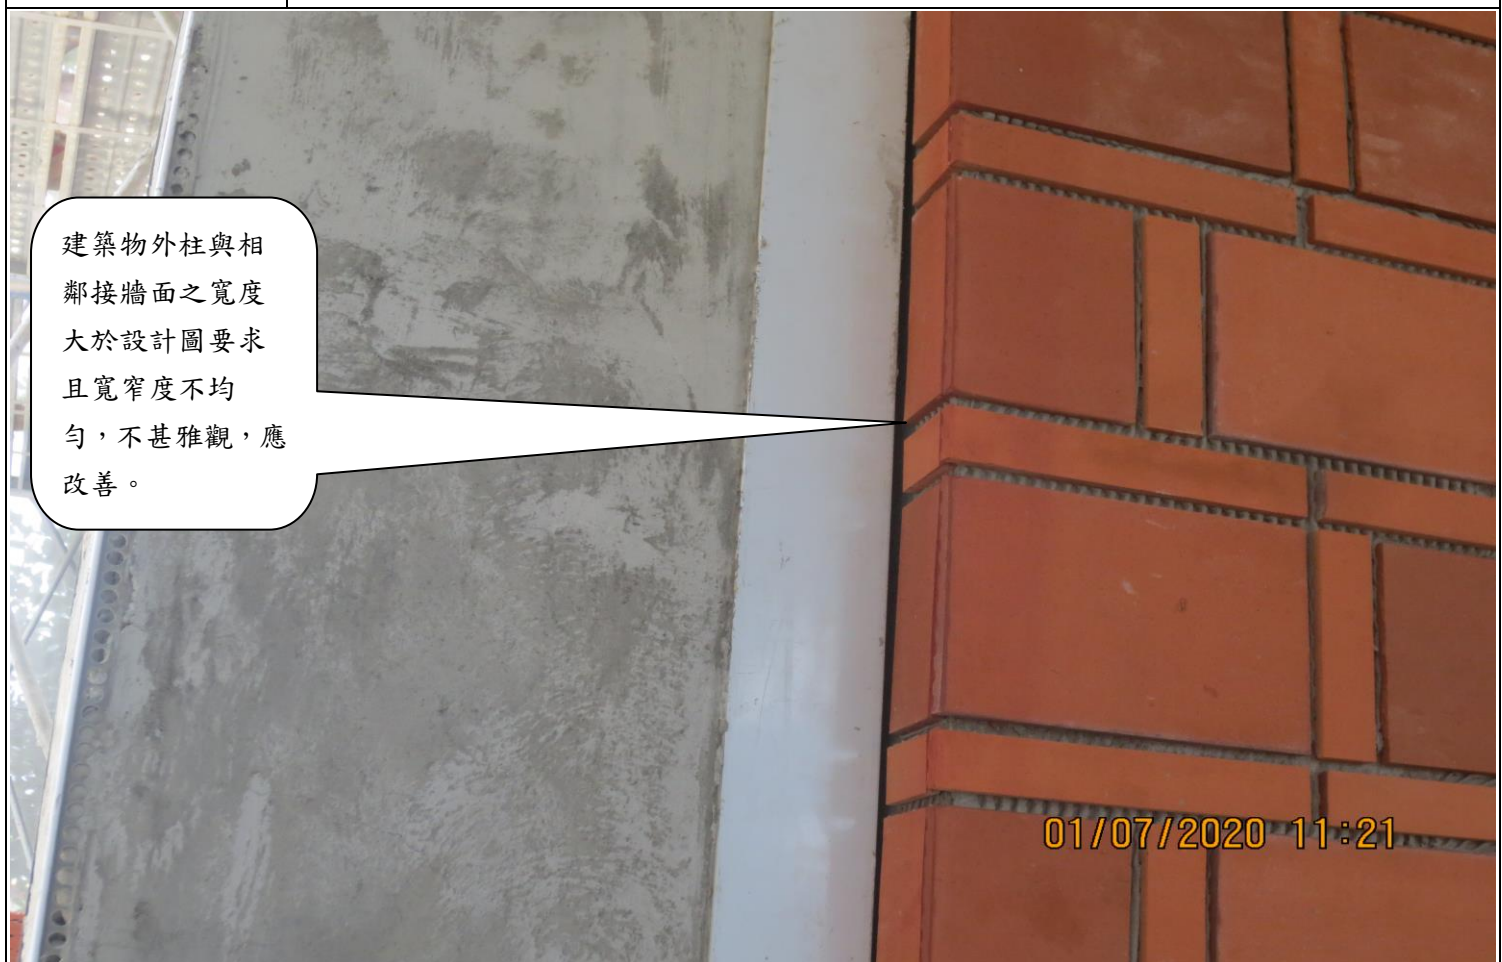
建築物外柱與相鄰接牆面之寬度大於設計圖要求且寬窄度不均勻，不甚雅觀，應改善。

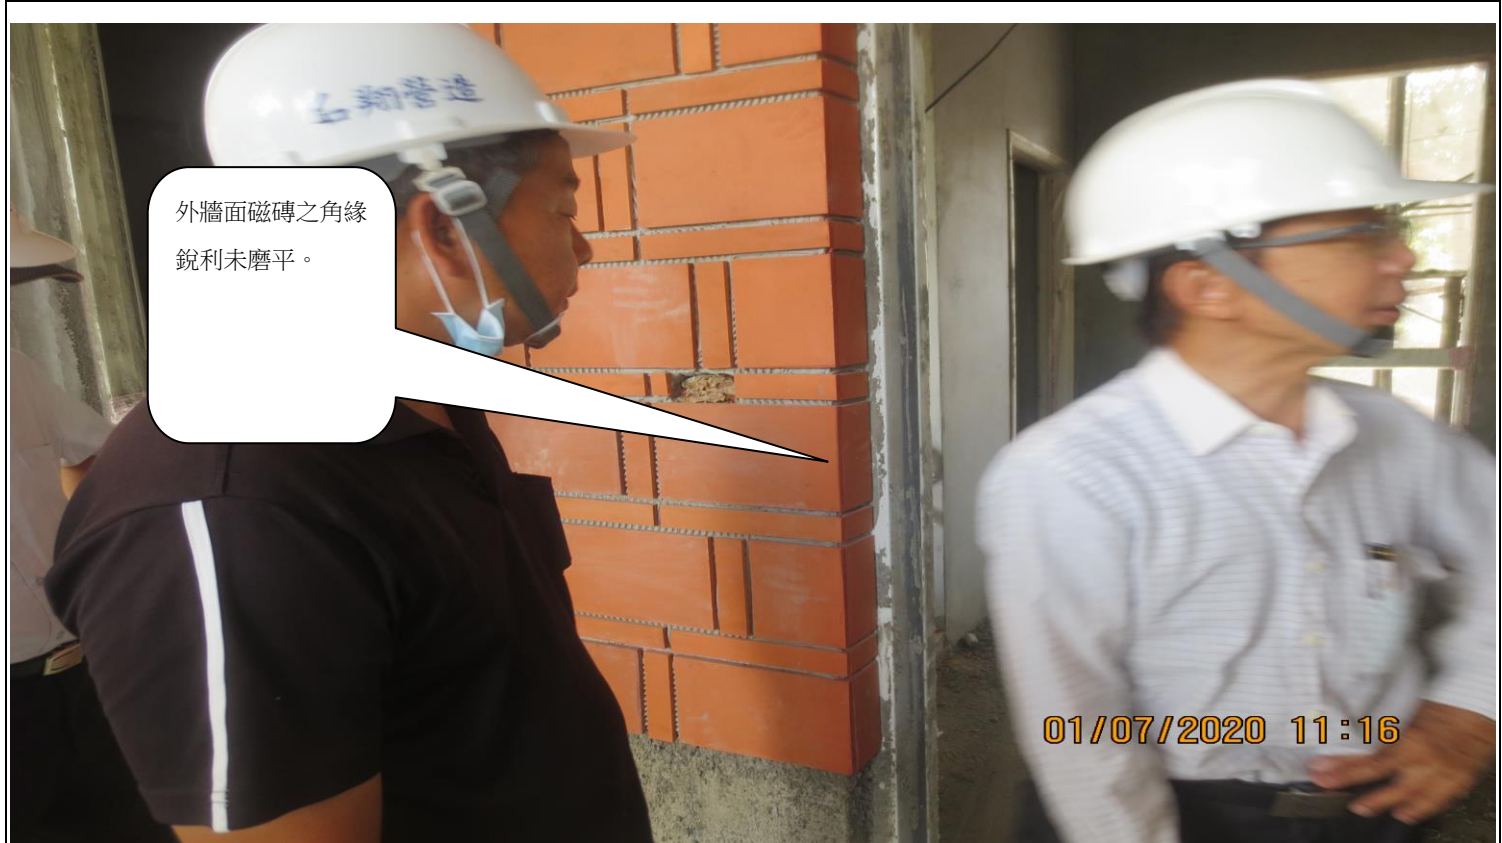
外牆面磁磚之角緣銳利未磨平。

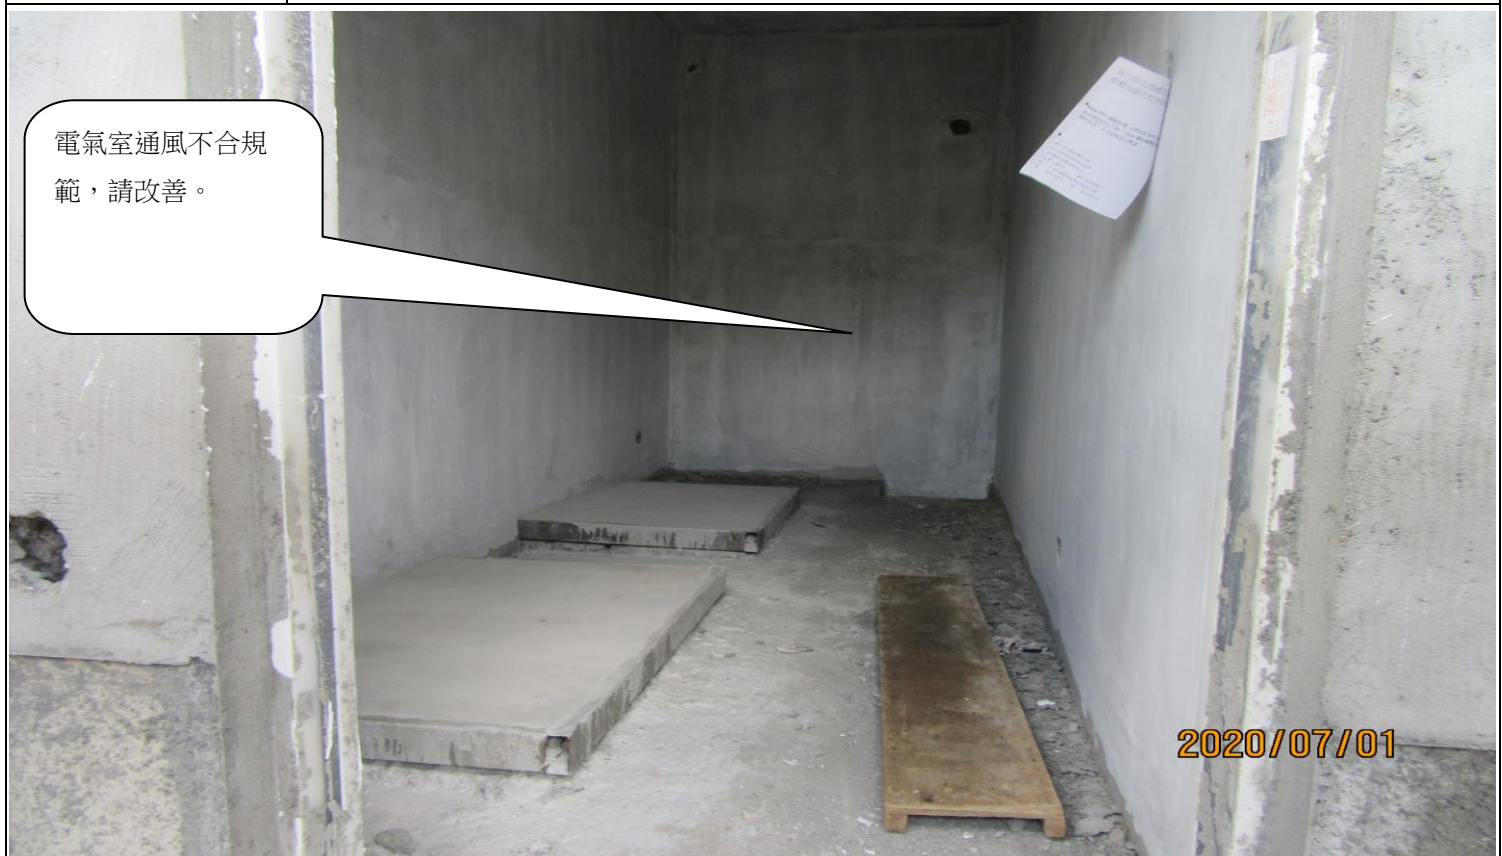
電氣室通風不合規範，請改善。
