# 新竹縣政府工程查核代表照片表

拍攝日期：109.07.07

工程名稱：寶山鄉新城集會所暨幼兒園新城班大樓興建工程

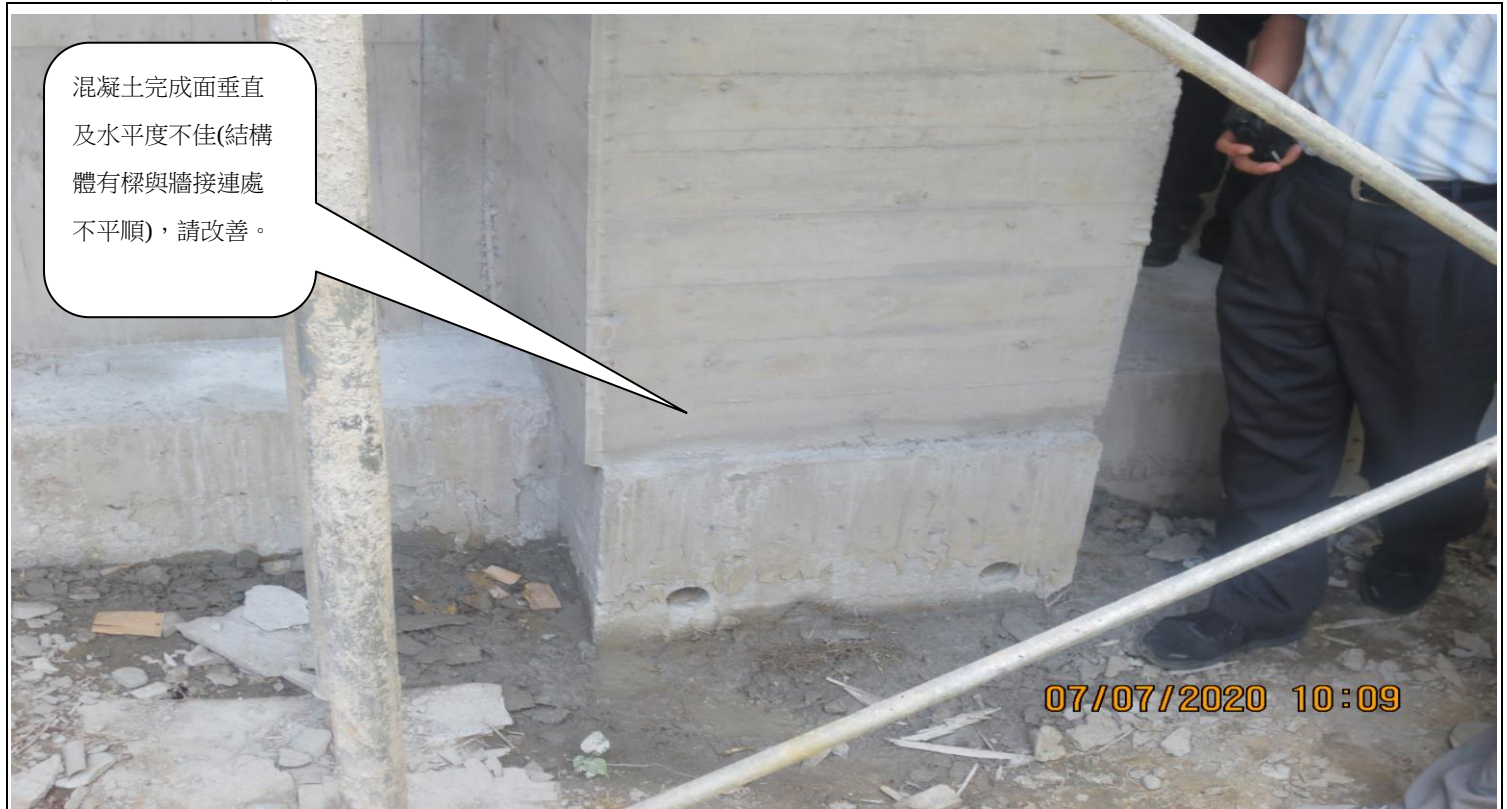
混凝土完成面垂直及水平度不佳(結構體有樑與牆接連處不平順)，請改善。

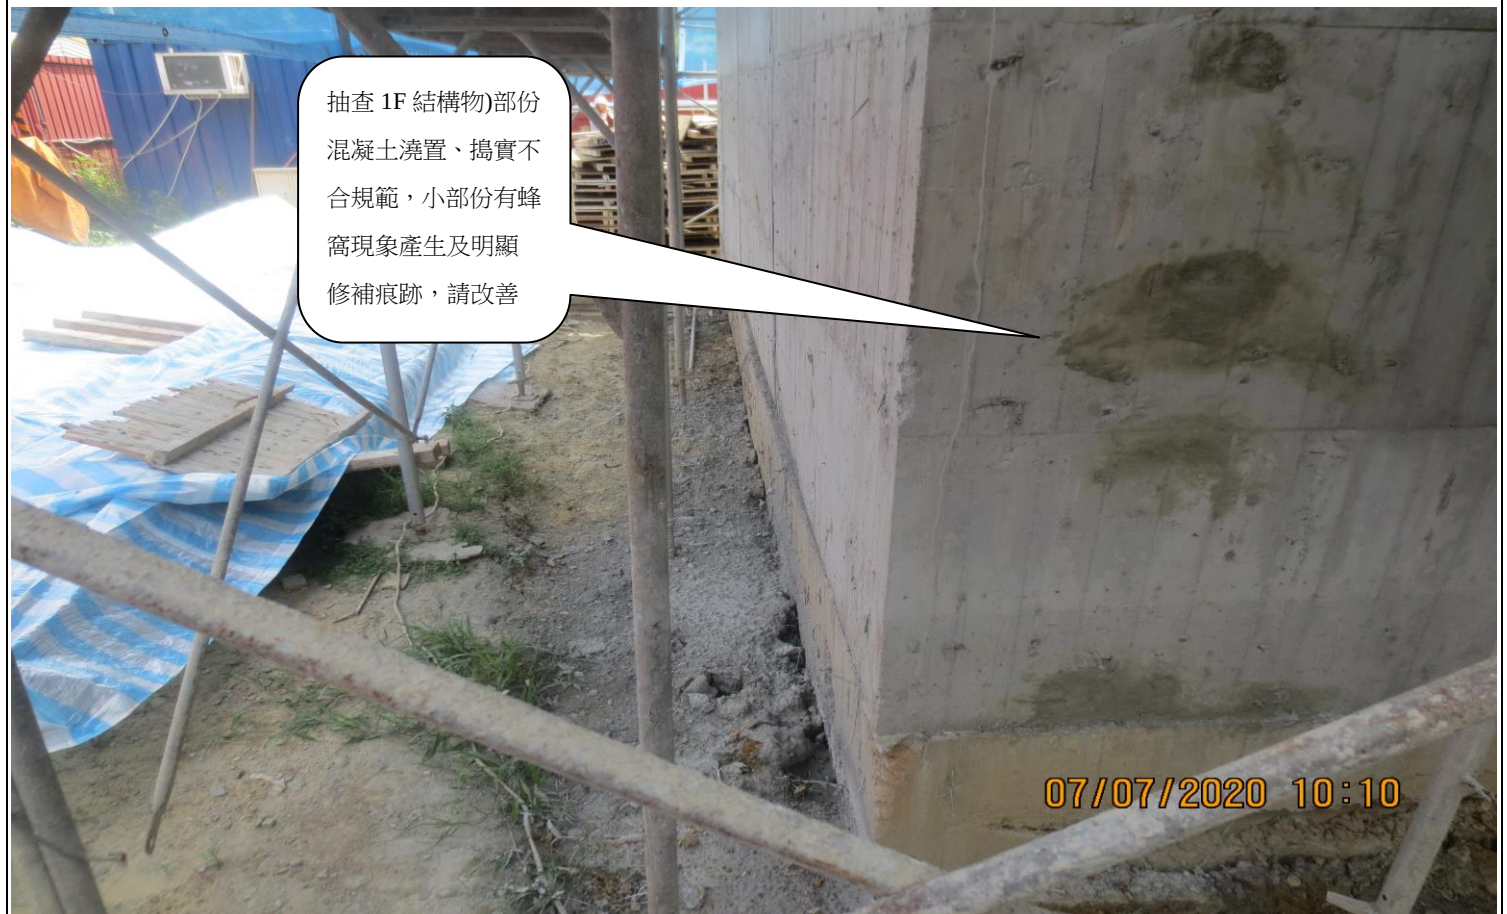
抽查 1F 結構物)部份混凝土澆置、搗實不合規範，小部份有蜂窩現象產生及明顯修補痕跡，請改善

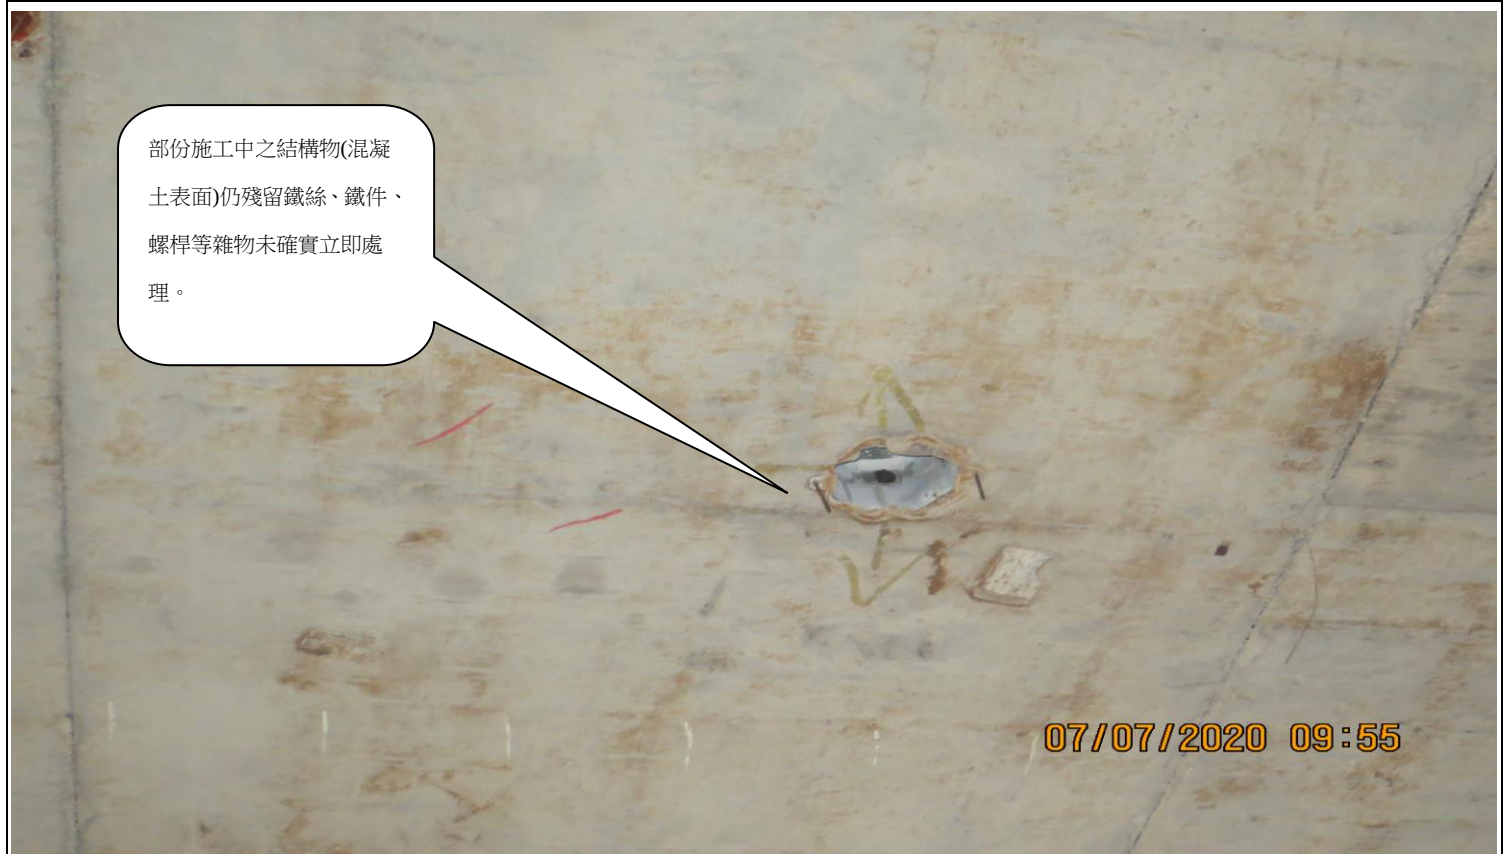
部份施工中之結構物(混凝土表面)仍殘留鐵絲、鐵件、螺桿等雜物未確實立即處理。

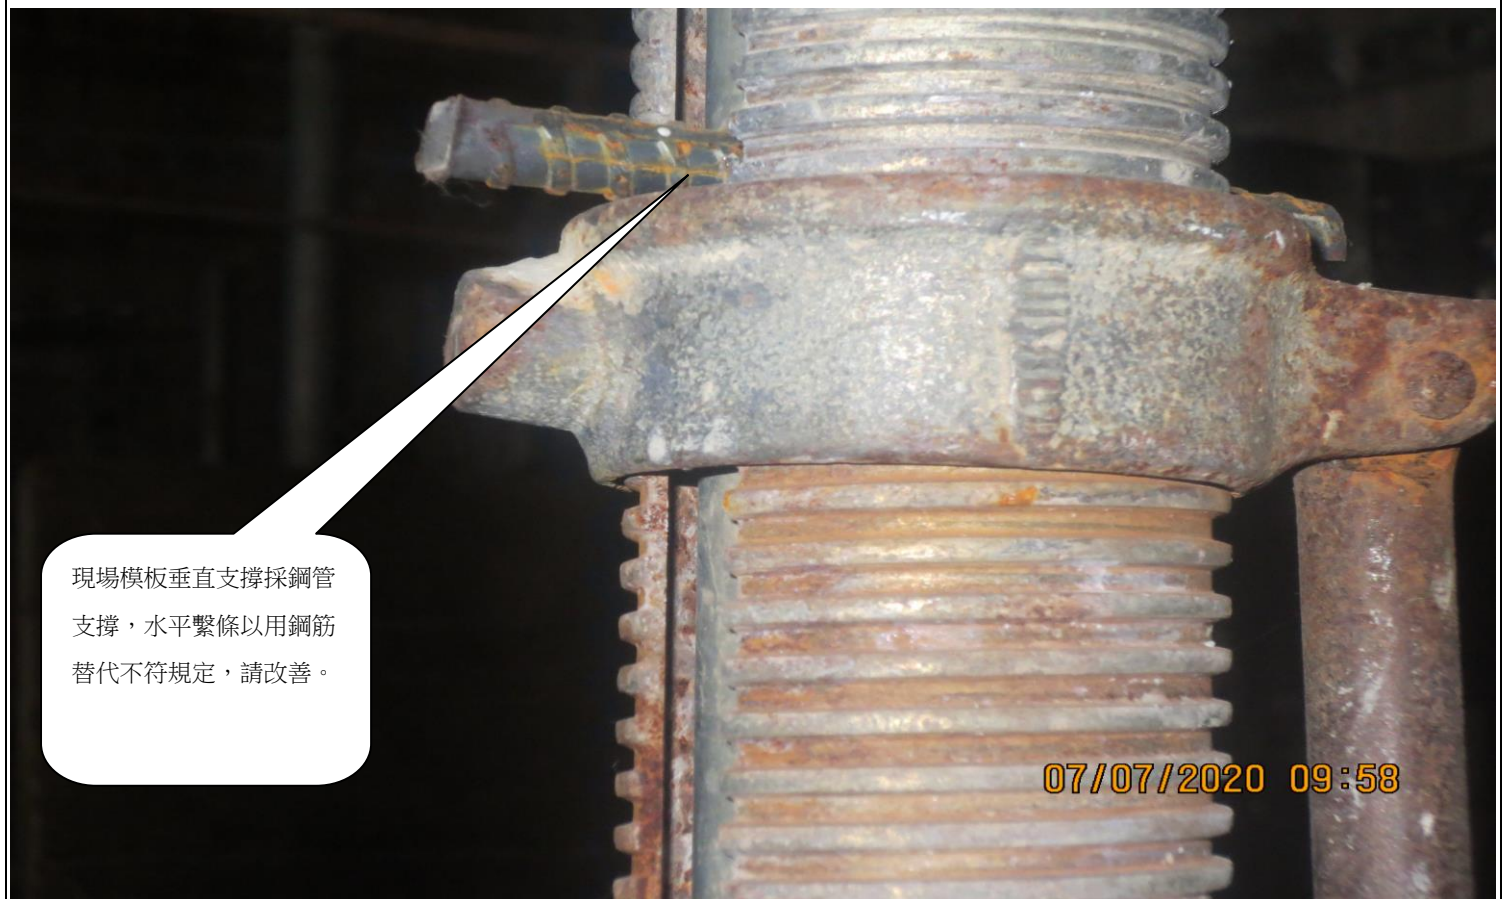
現場模板垂直支撐採鋼管支撐，水平繫條以用鋼筋替代不符規定，請改善。

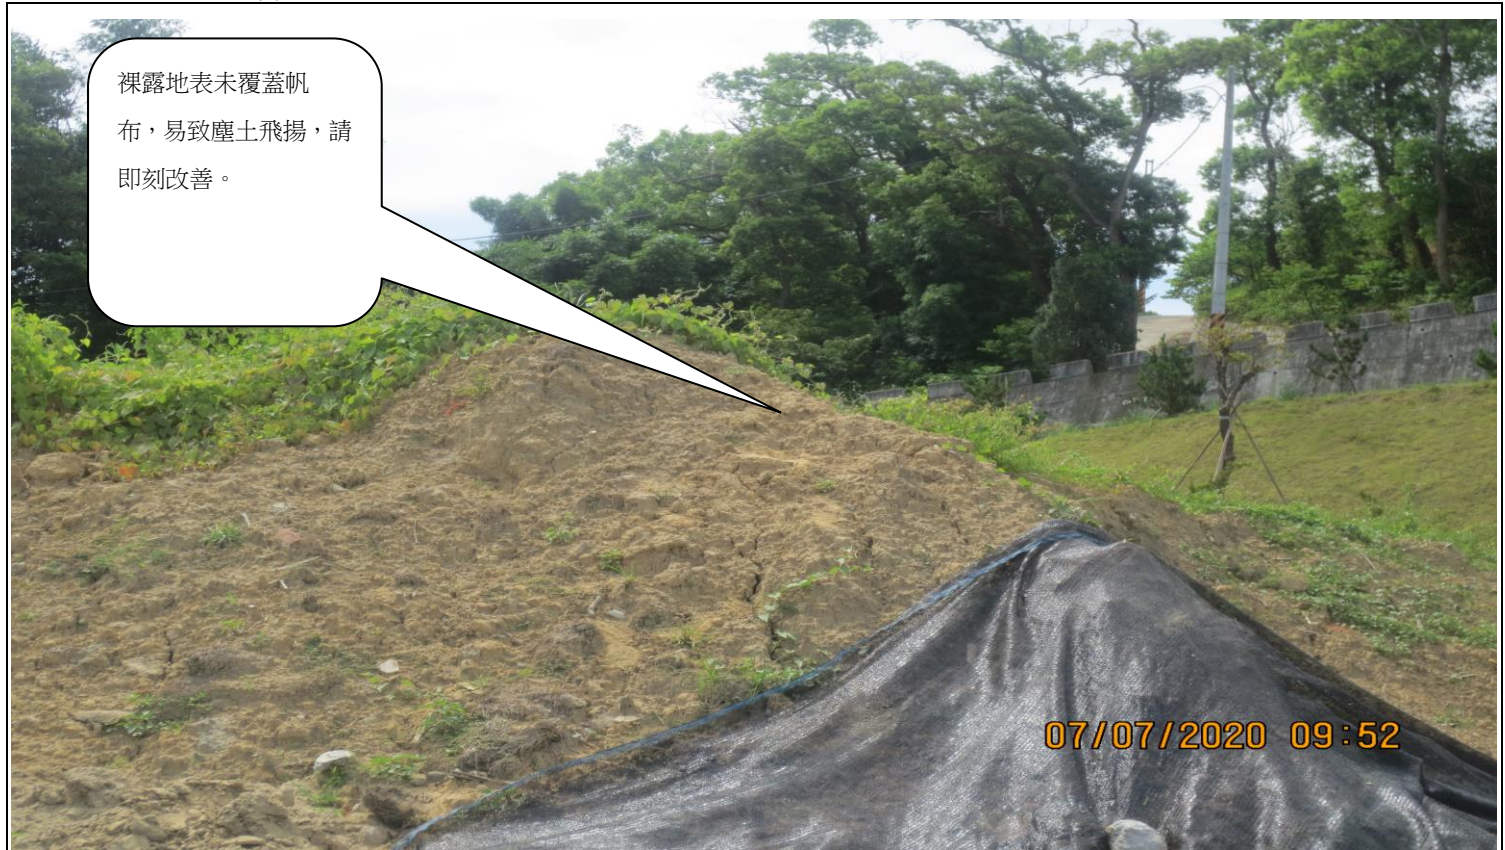
裸露地表未覆蓋帆布，易致塵土飛揚，請即刻改善。

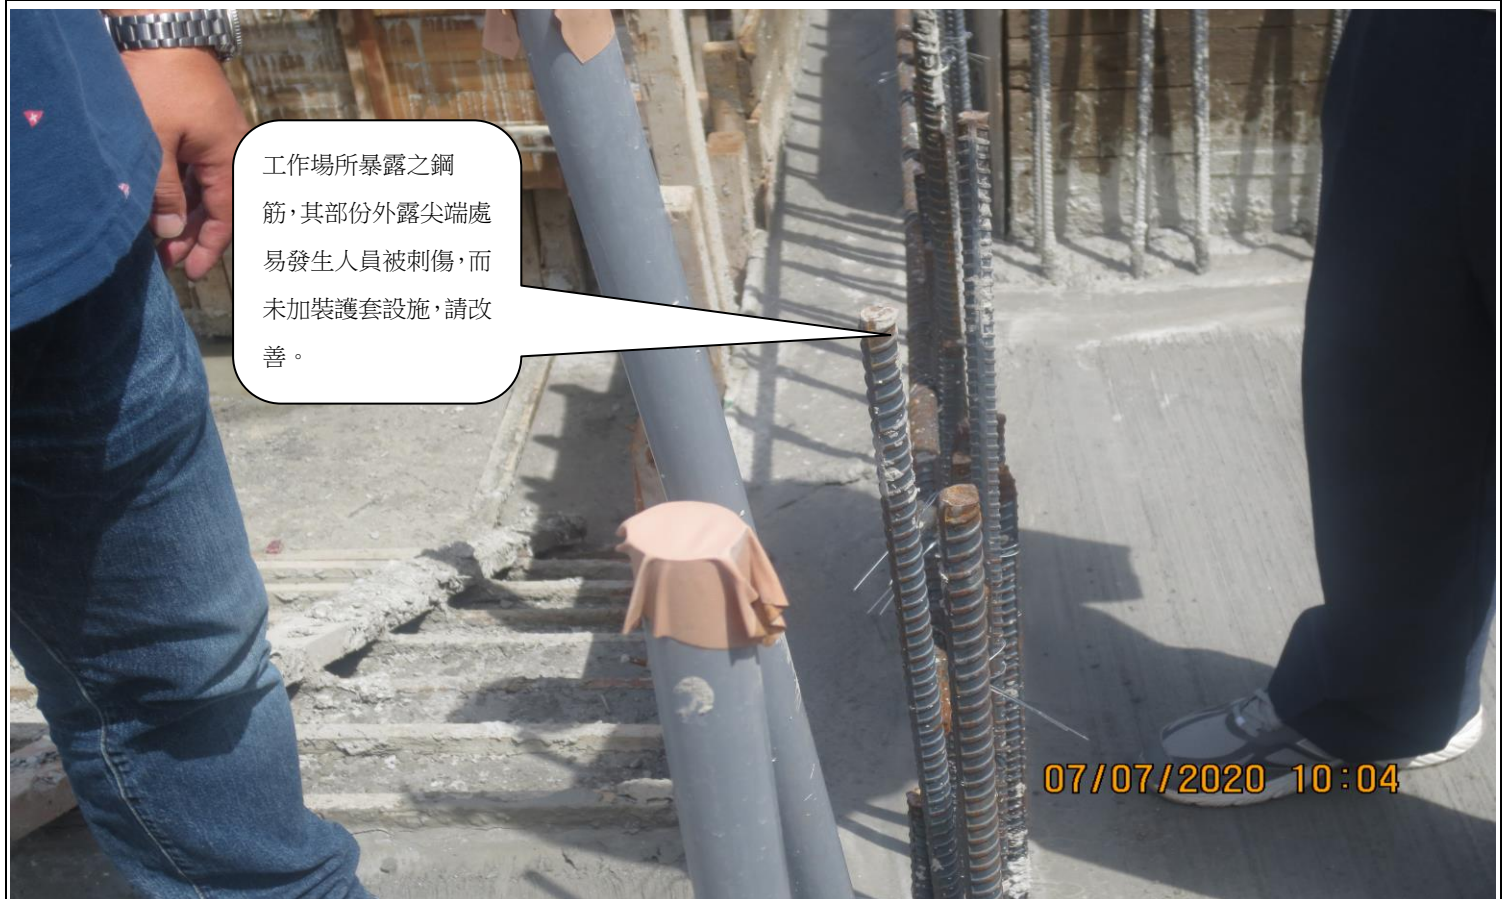
工作場所暴露之鋼筋，其部份外露尖端處易發生人員被刺傷，而未加裝護套設施，請改善。

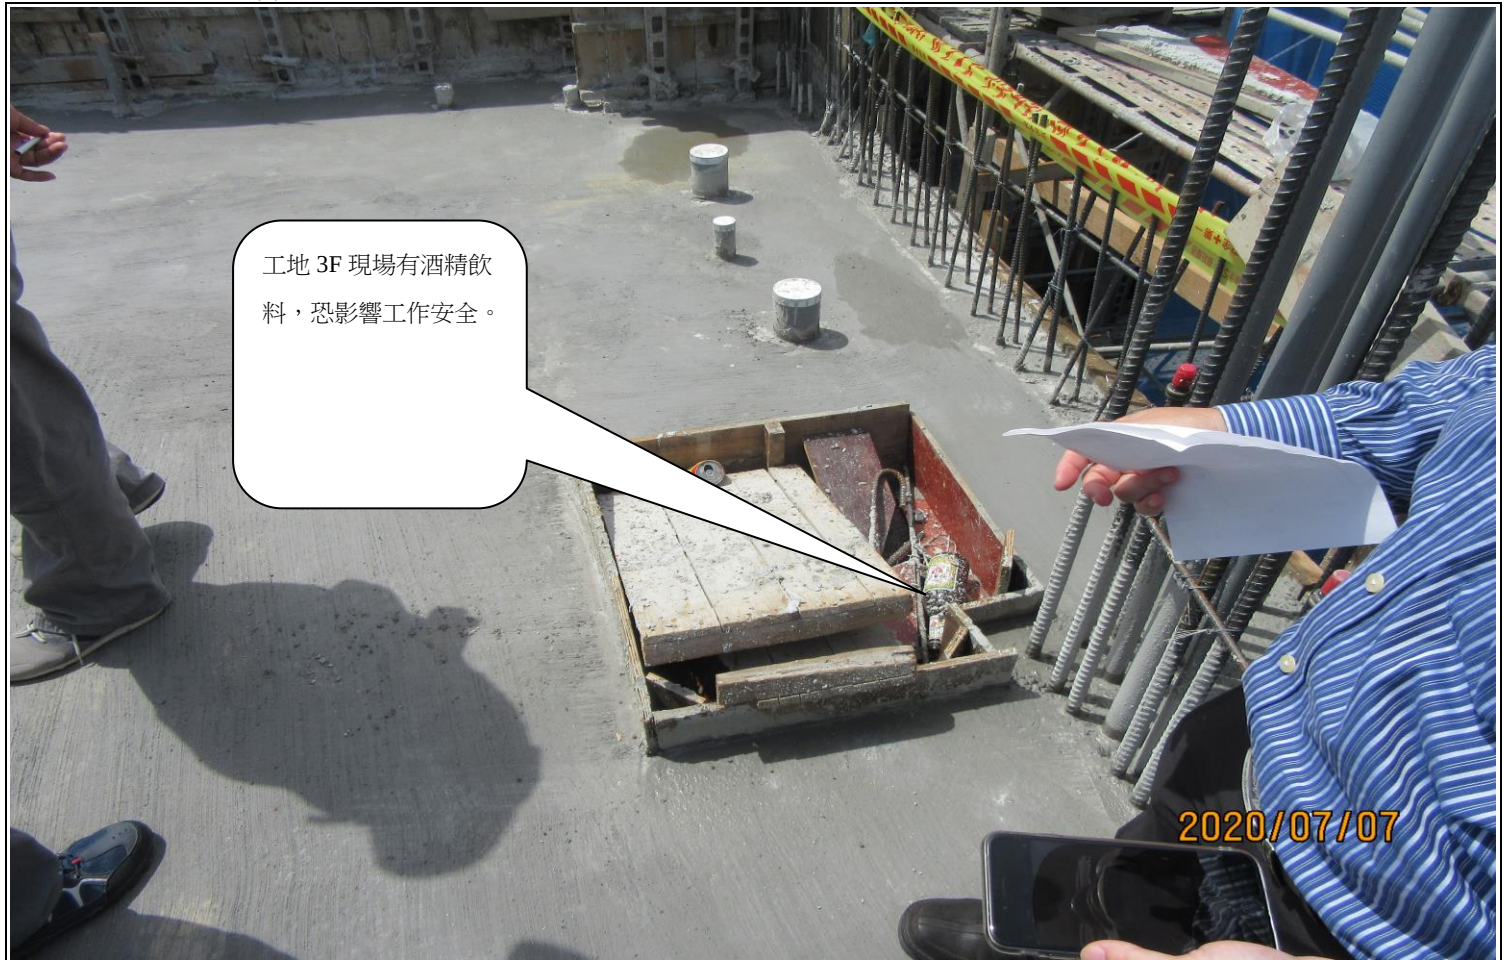
工地 3F 現場有酒精飲料，恐影響工作安全。

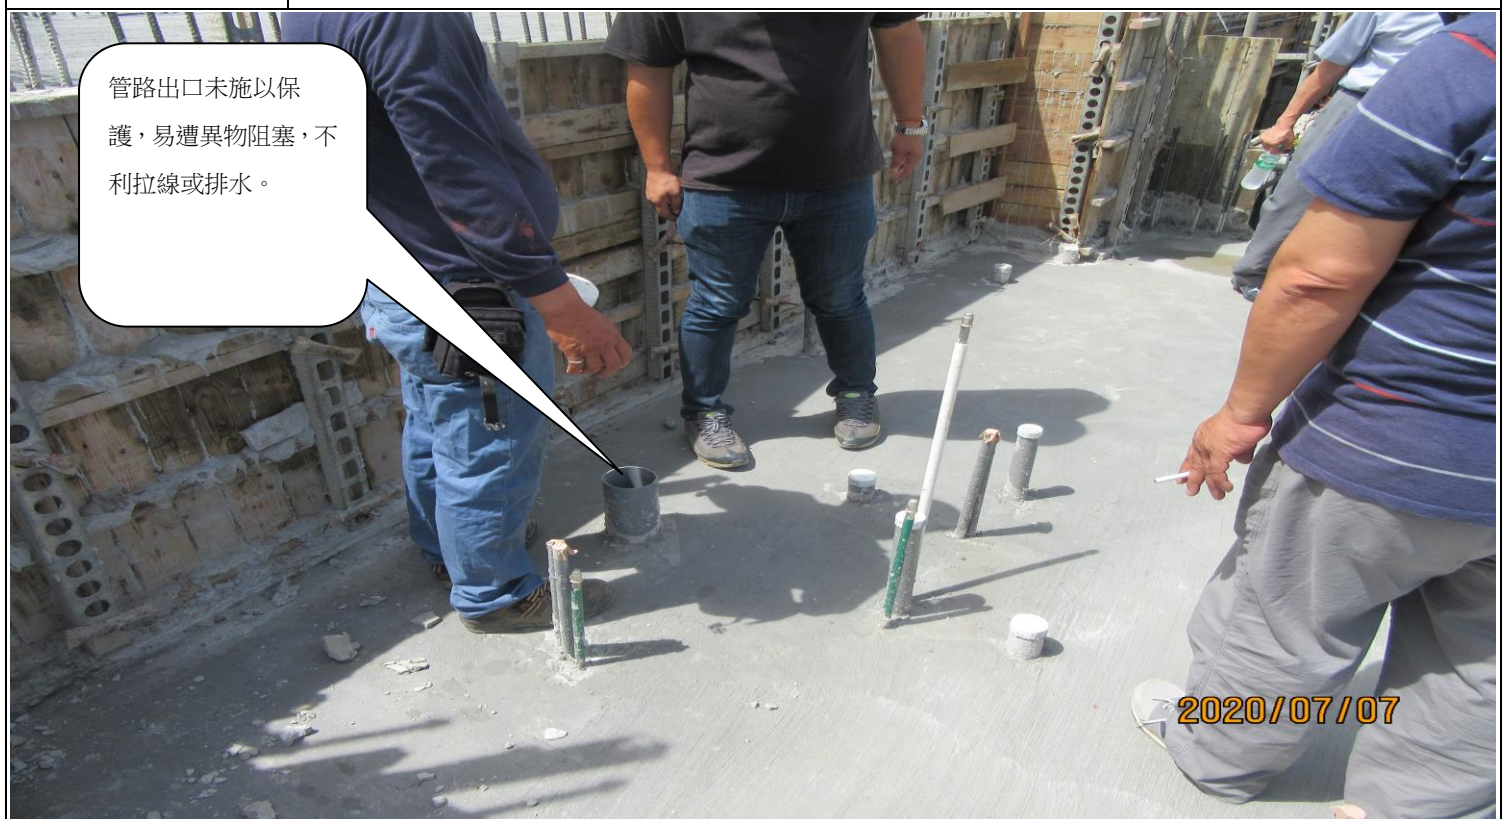
管路出口未施以保護，易遭異物阻塞，不利拉線或排水。

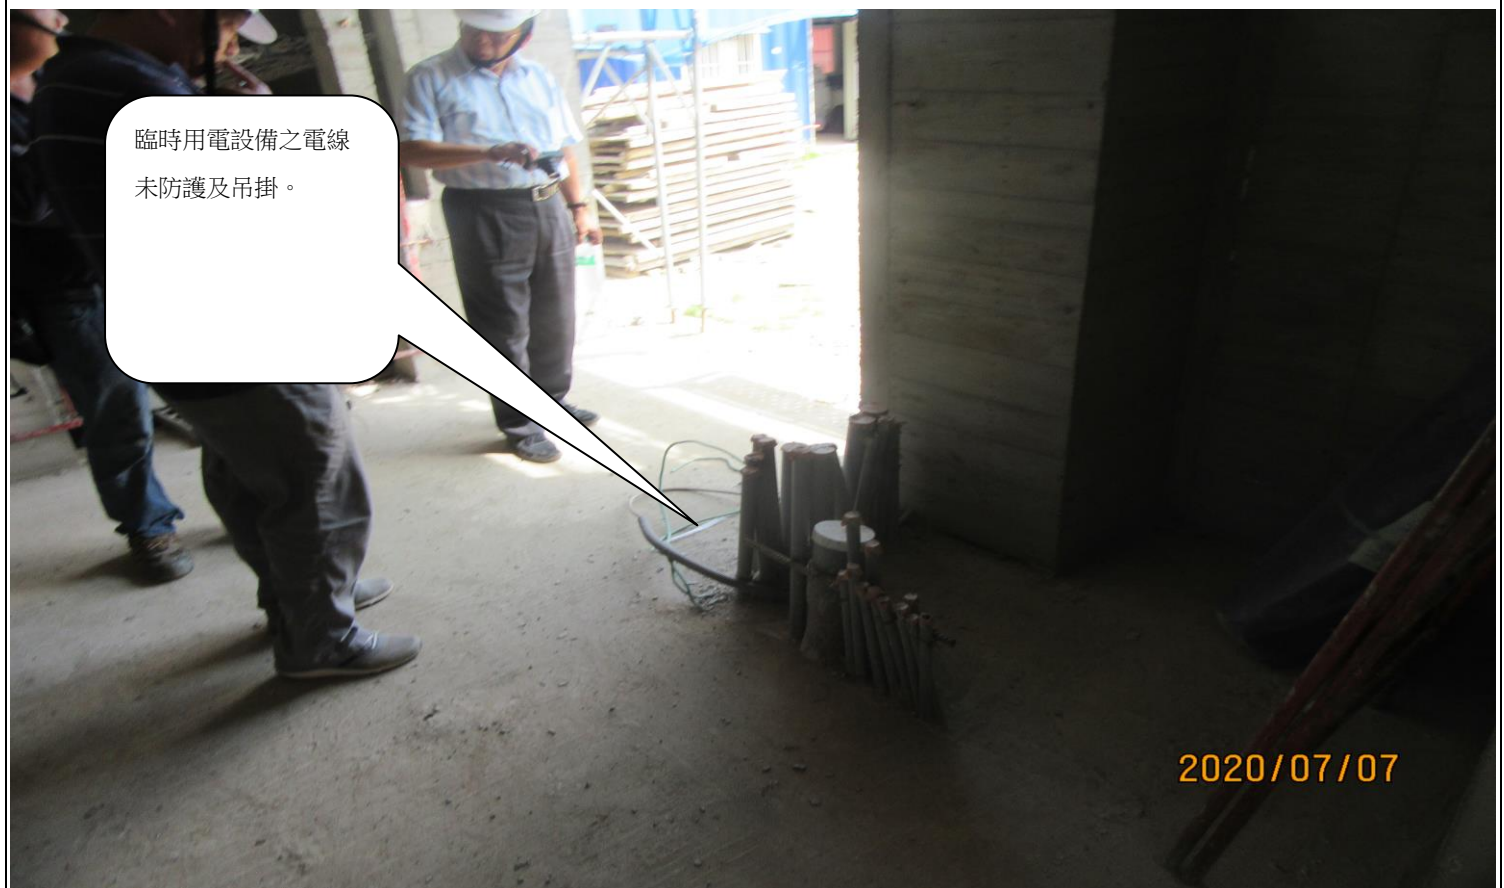
臨時用電設備之電線未防護及吊掛。

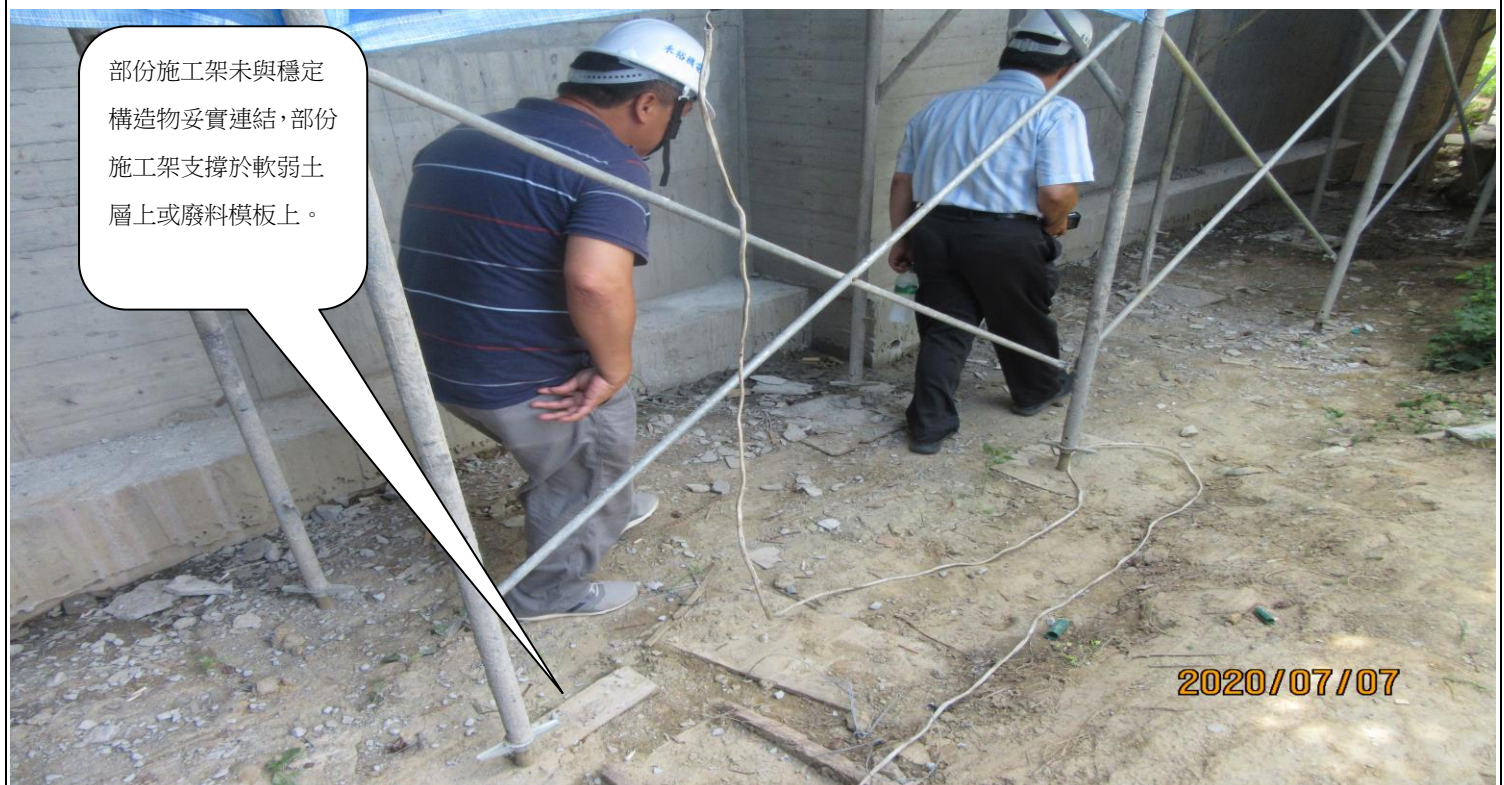
部份施工架未與穩定構造物妥實連結，部份施工架支撐於軟弱土層上或廢料模板上。
