## 新竹縣政府工程查核代表照片表

拍攝日期：109.07.24

工程名稱：石子溪中、下游段排水路改善工程

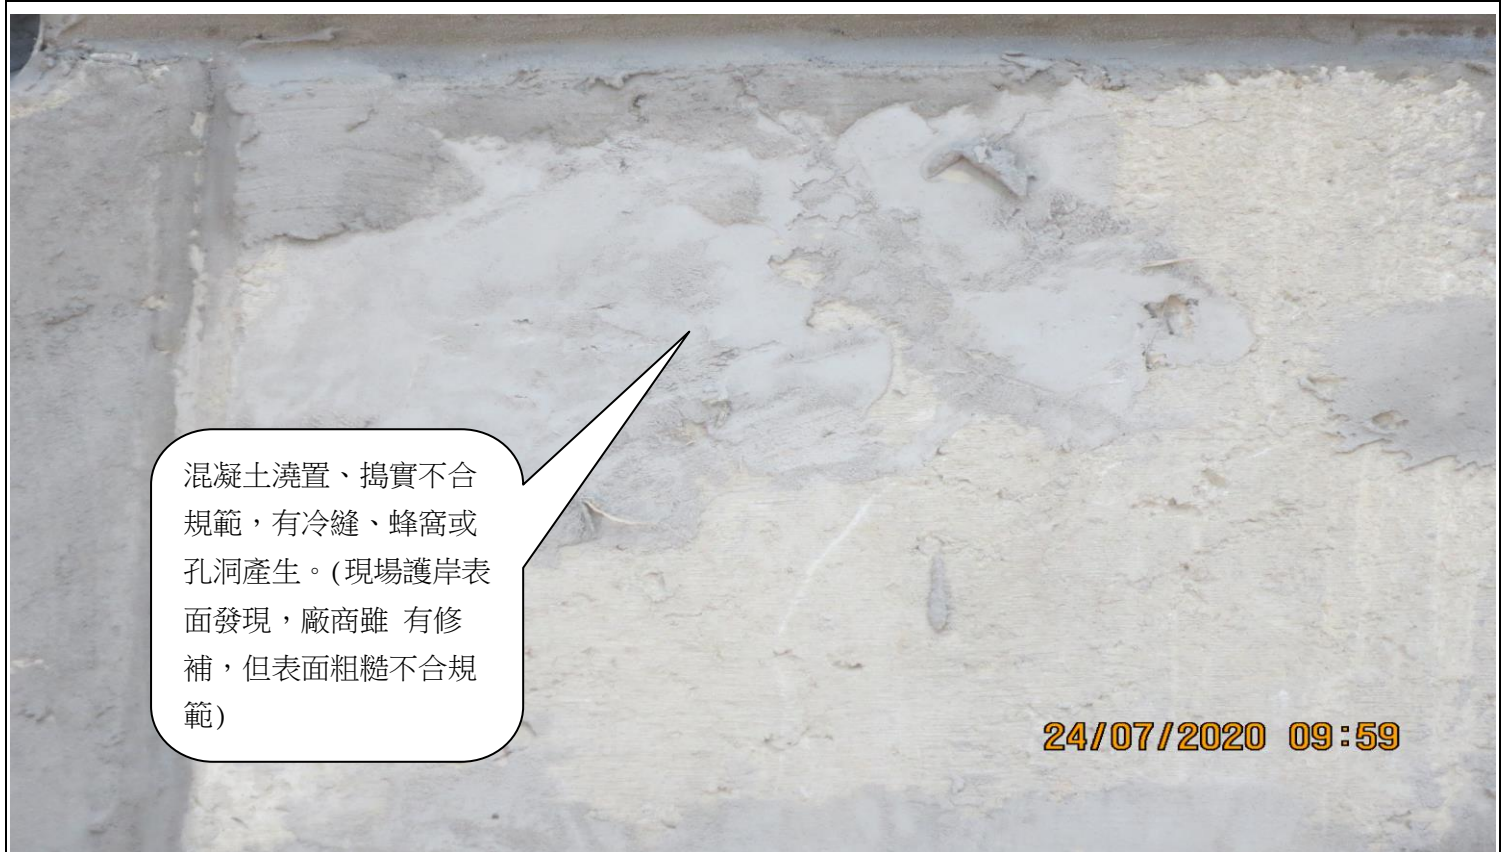
混凝土澆置、搗實不合規範，有冷縫、蜂窩或孔洞產生。(現場護岸表面發現，廠商雖有修補，但表面粗糙不合規範)

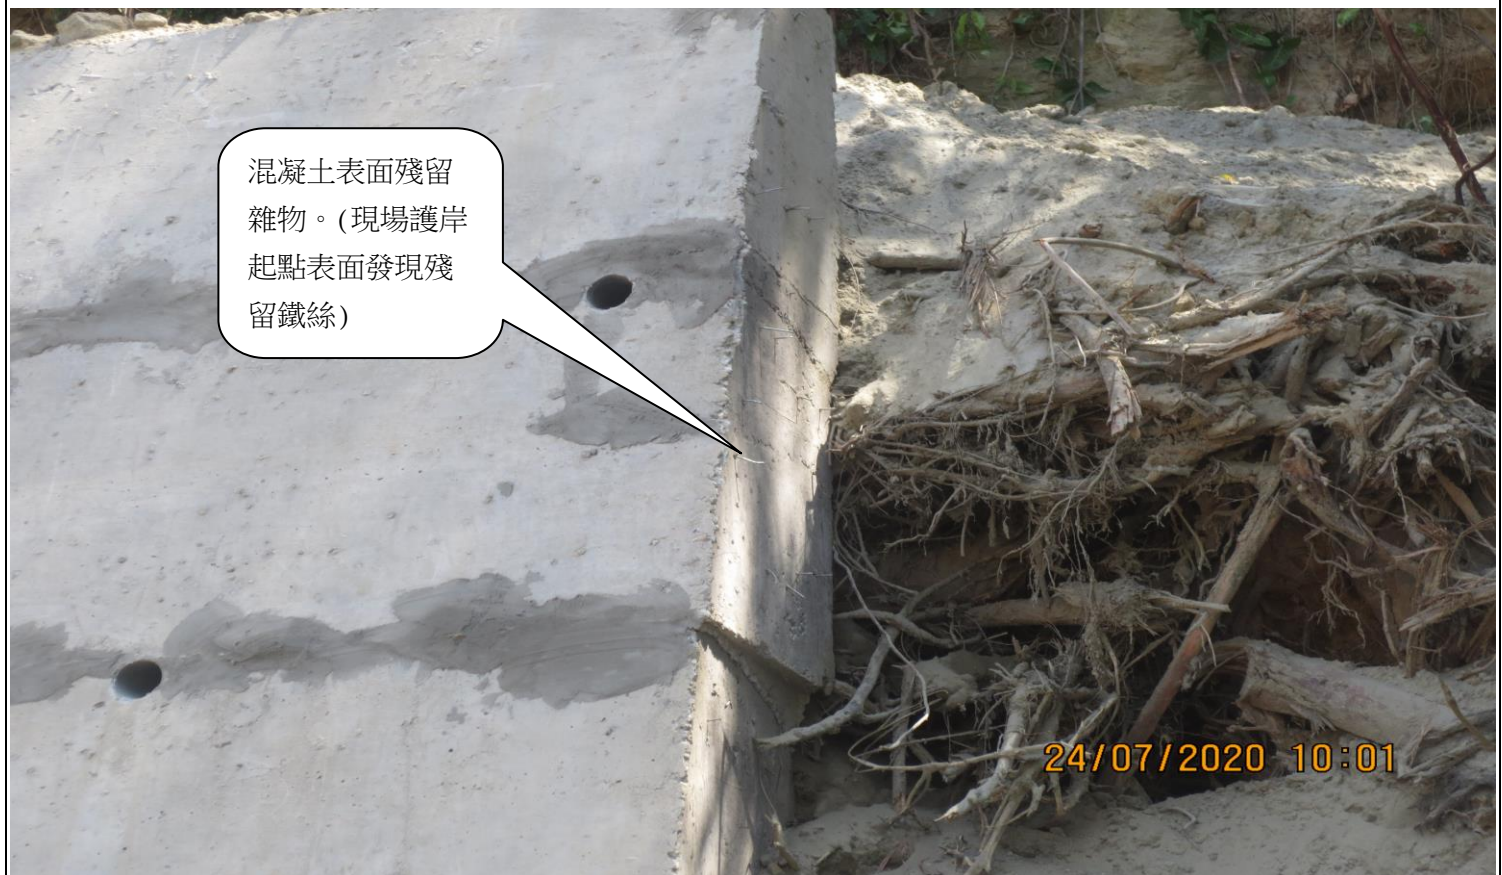
混凝土表面殘留雜物。(現場護岸起點表面發現殘留鐵絲)

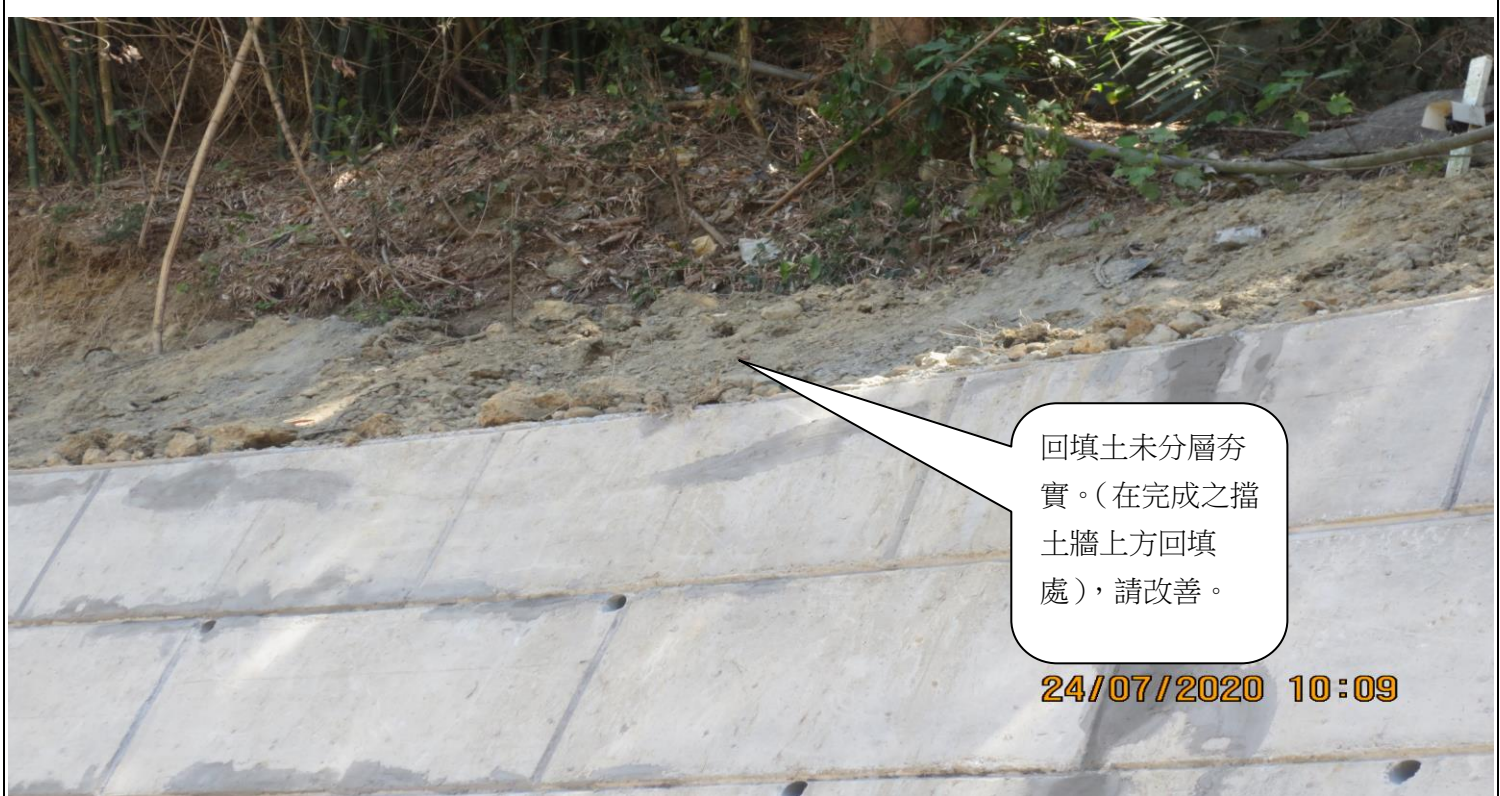
回填土未分層夯實。(在完成之擋土牆上方回填處)，請改善。

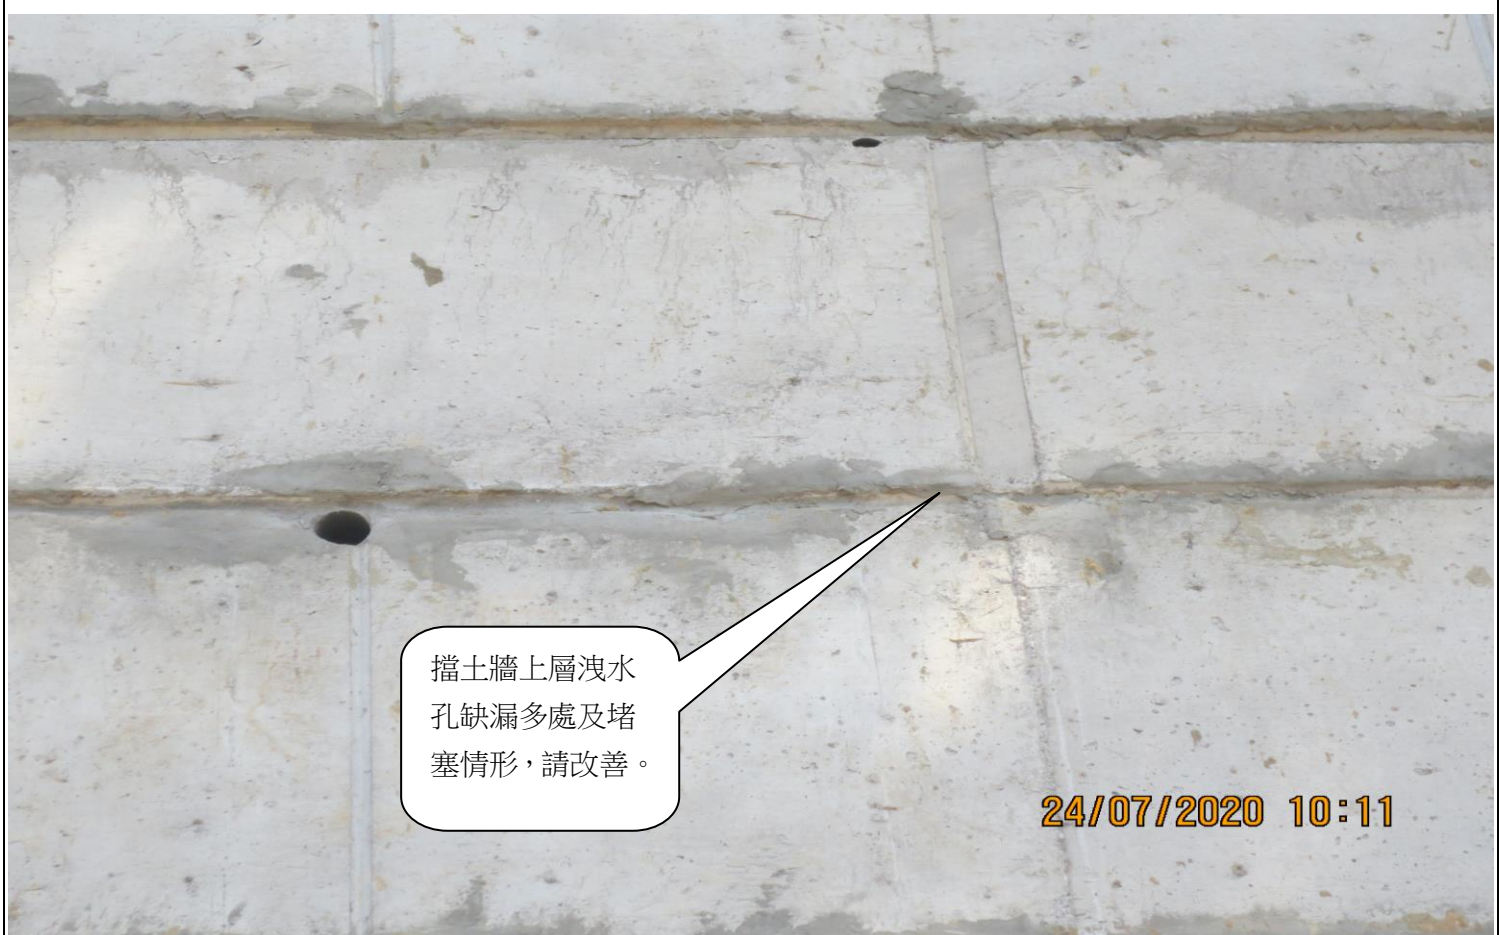
擋土牆上層洩水孔缺漏多處及堵塞情形，請改善。

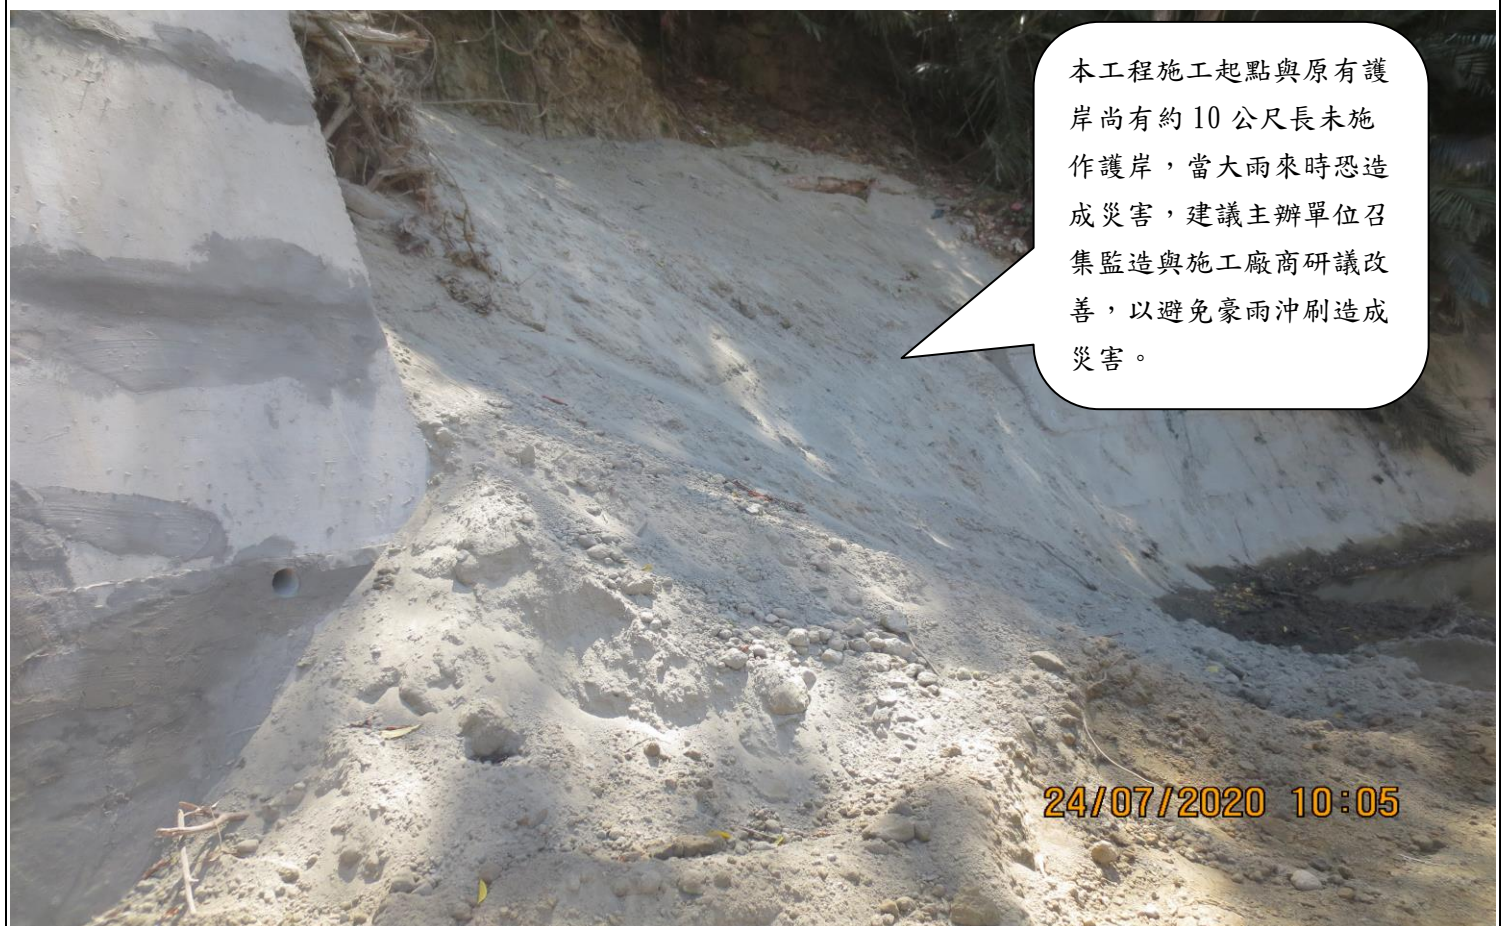
本工程施工起點與原有護岸尚有約 10 公尺長未施作護岸，當大雨來時恐造成災害，建議主辦單位召集監造與施工廠商研議改善，以避免豪雨沖刷造成災害。

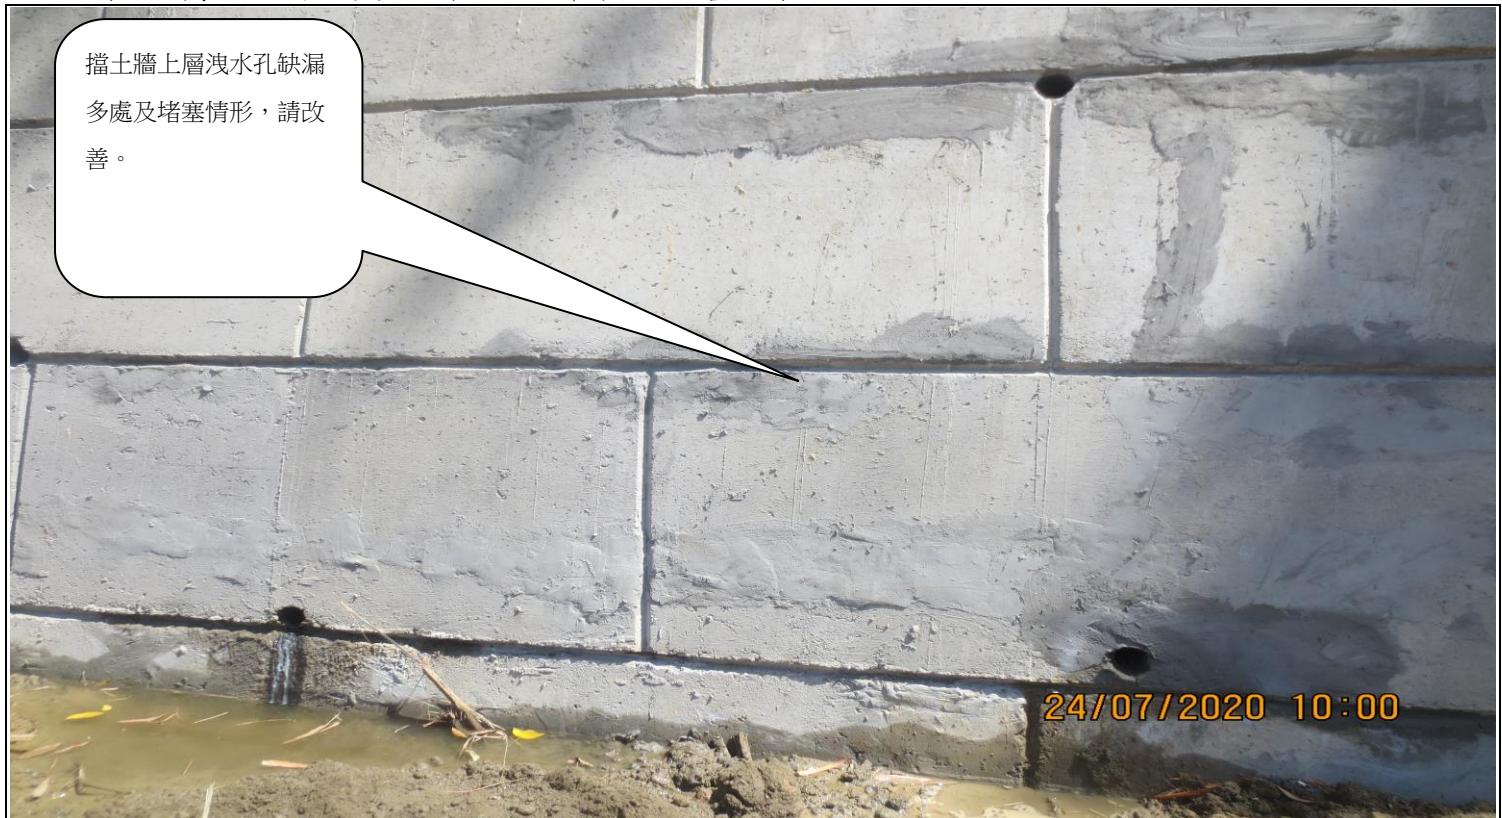
擋土牆上層洩水孔缺漏多處及堵塞情形，請改善。

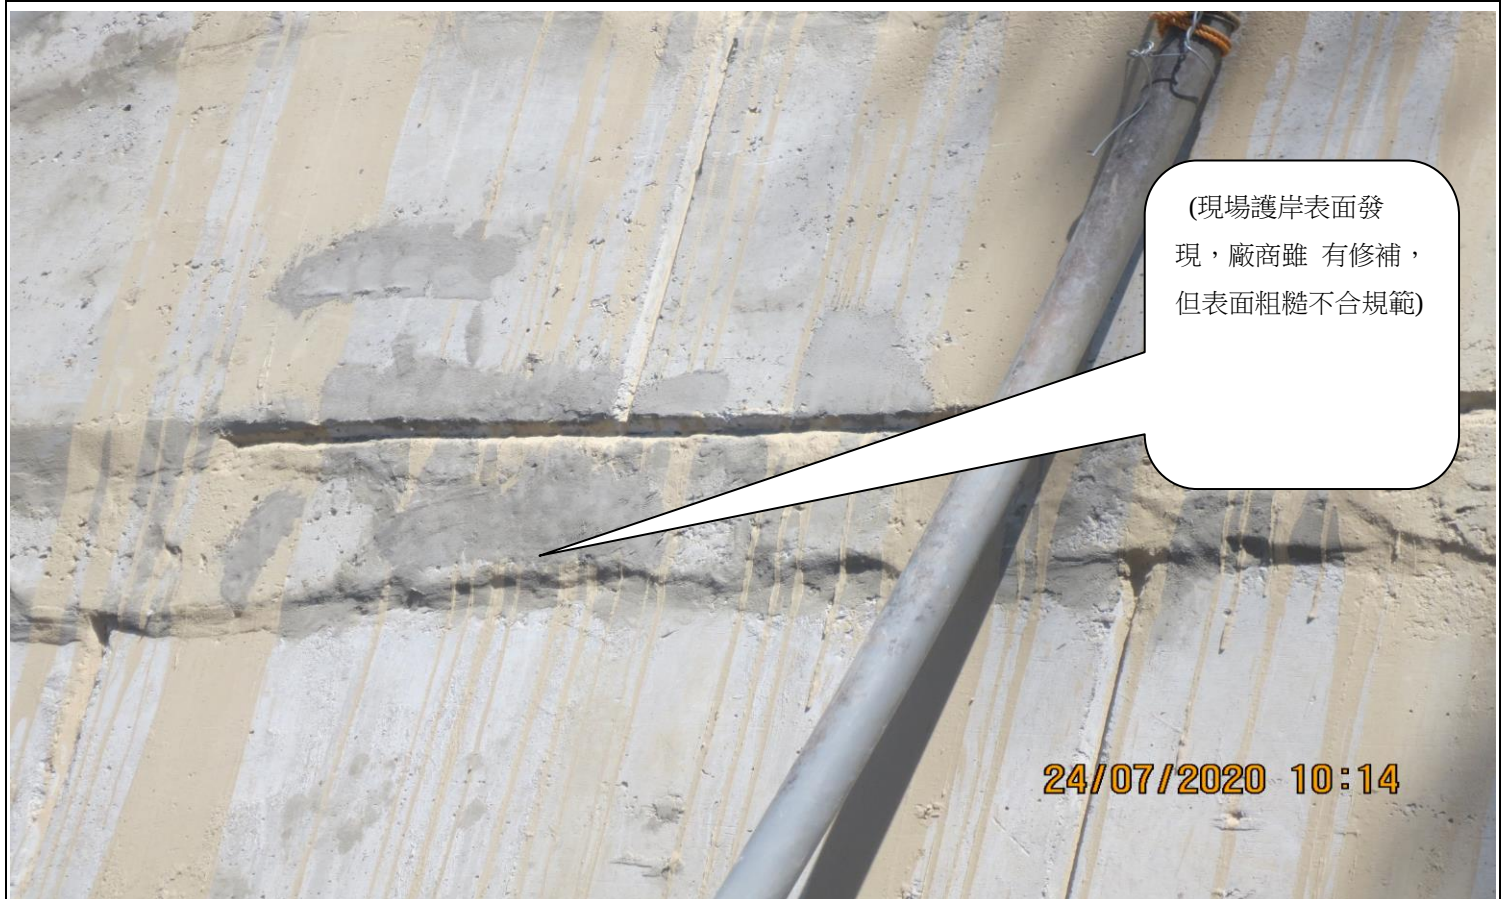
(現場護岸表面發現，廠商雖有修補，但表面粗糙不合規範)

混凝土澆置、搗實不合規範，有冷縫、蜂窩或孔洞產生。(現場護岸表面發現，廠商雖有修補，但表面粗糙不合規範)
