# 新竹縣政府工程查核代表照片表

拍攝日期：109.08.03

工程名稱：新竹縣北平國民小學教學大樓拆除重建工程

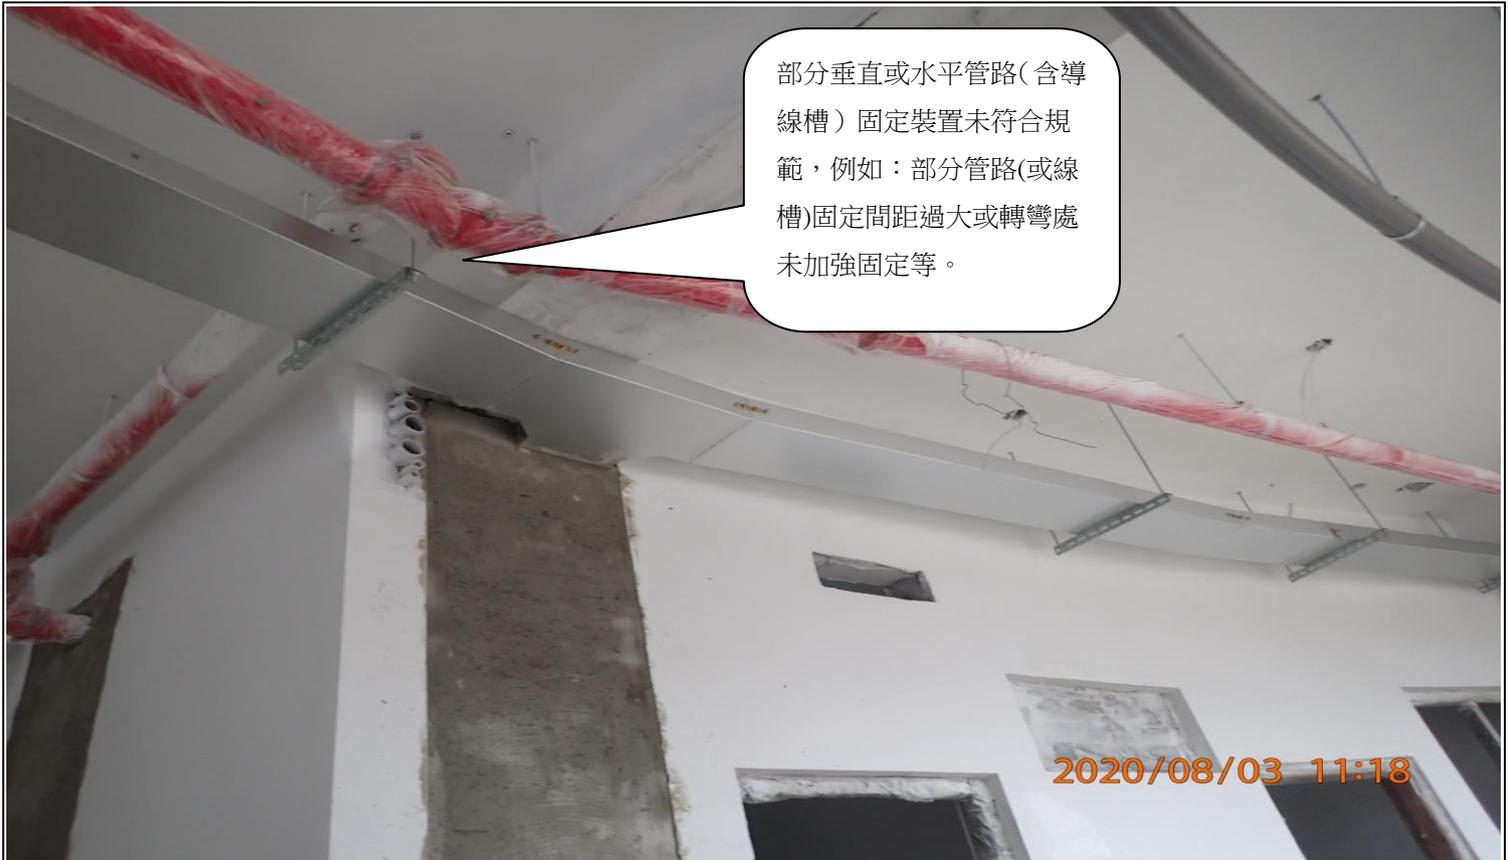
部分垂直或水平管路(含導線槽)固定裝置未符合規範，例如：部分管路(或線槽)固定間距過大或轉彎處未加強固定等。

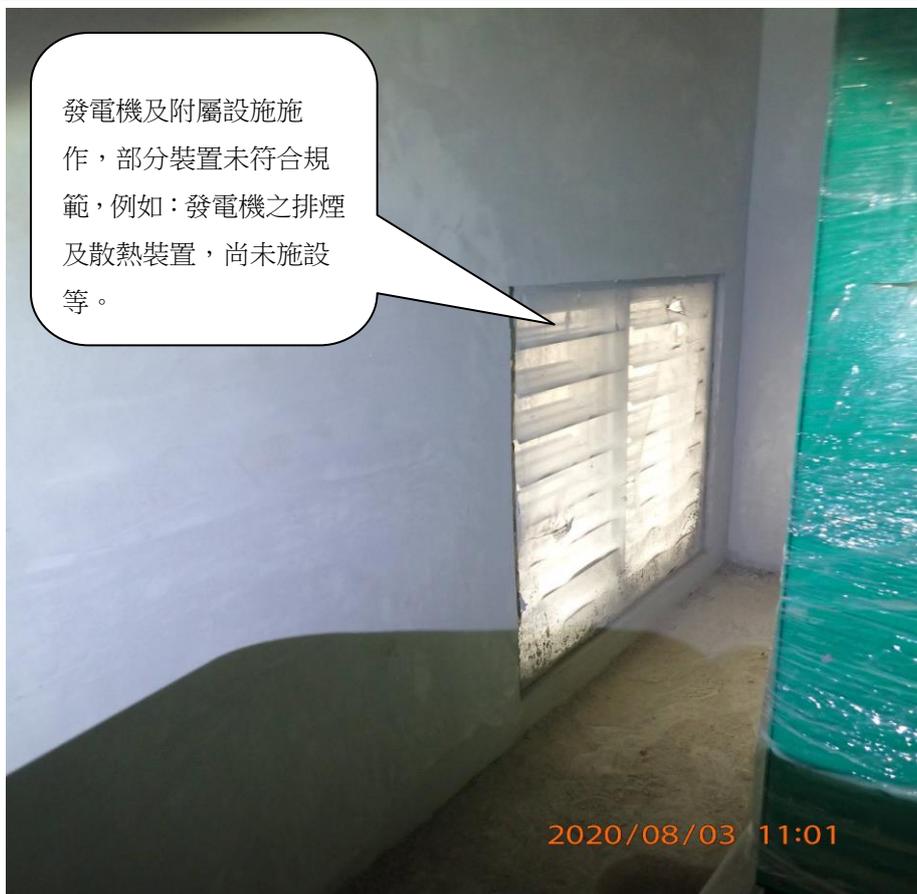
發電機及附屬設施施作，部分裝置未符合規範，例如：發電機之排煙及散熱裝置，尚未施設等。

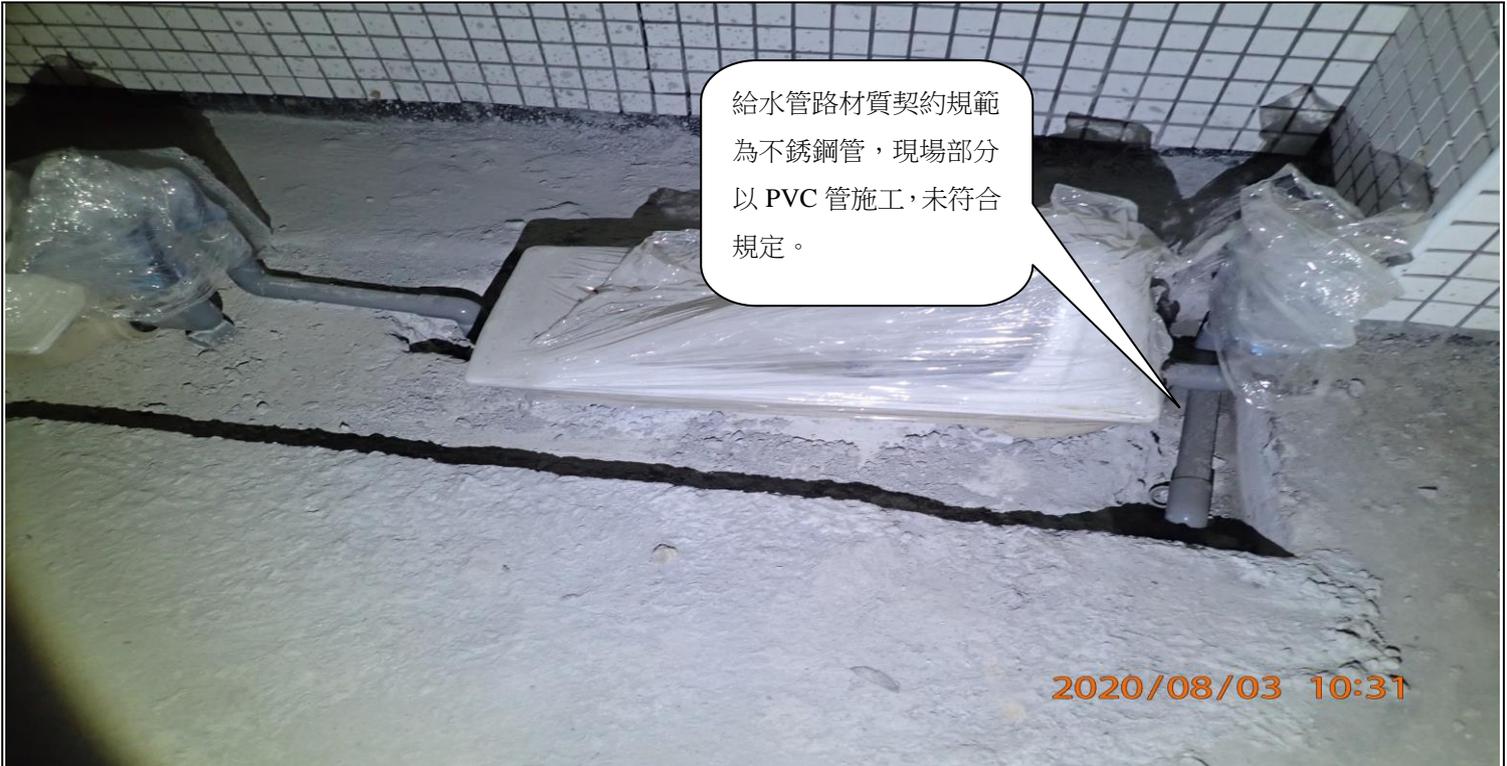
給水管路材質契約規範為不銹鋼管，現場部分以 PVC 管施工，未符合規定。

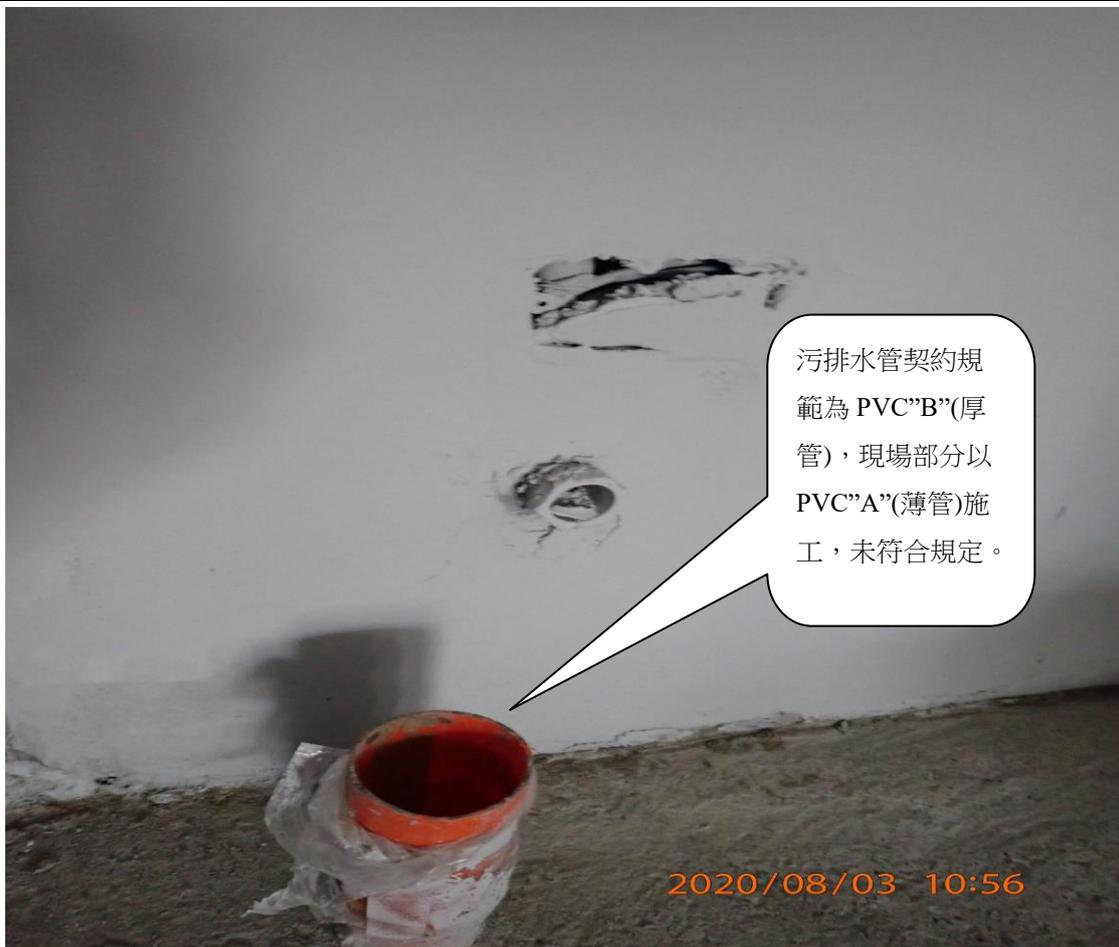
污排水管契約規範為 PVC "B" (厚管)，現場部分以 PVC "A" (薄管) 施工，未符合規定。

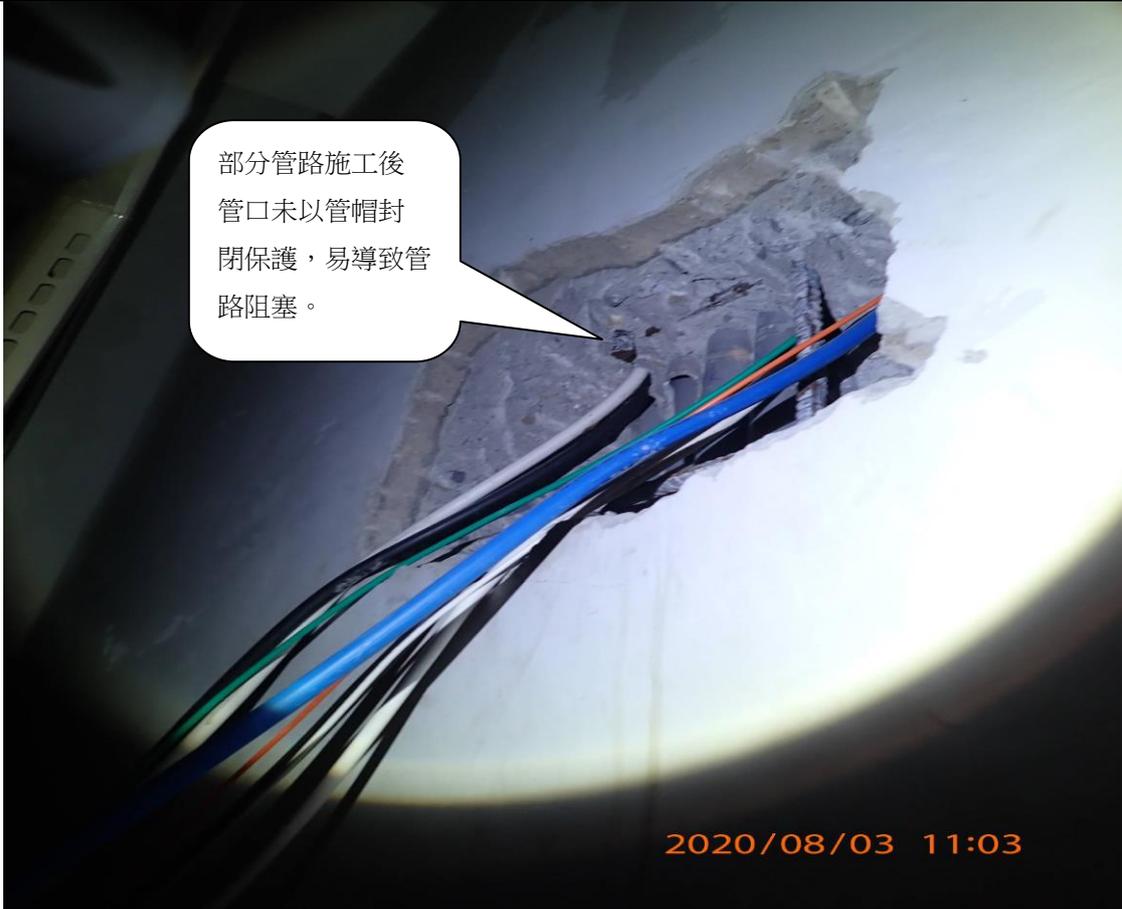
部分管路施工後管口未以管帽封閉保護，易導致管路阻塞。

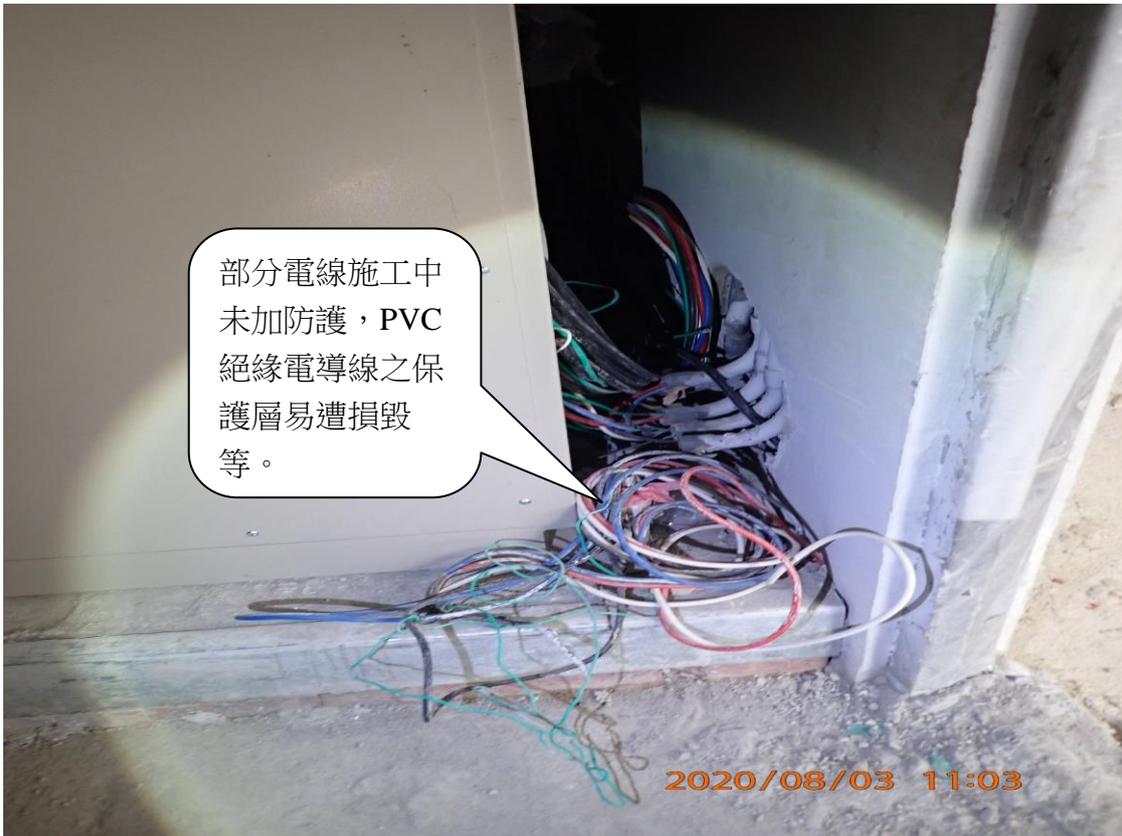
部分電線施工中未加防護，PVC絕緣電導線之保護層易遭損毀等。

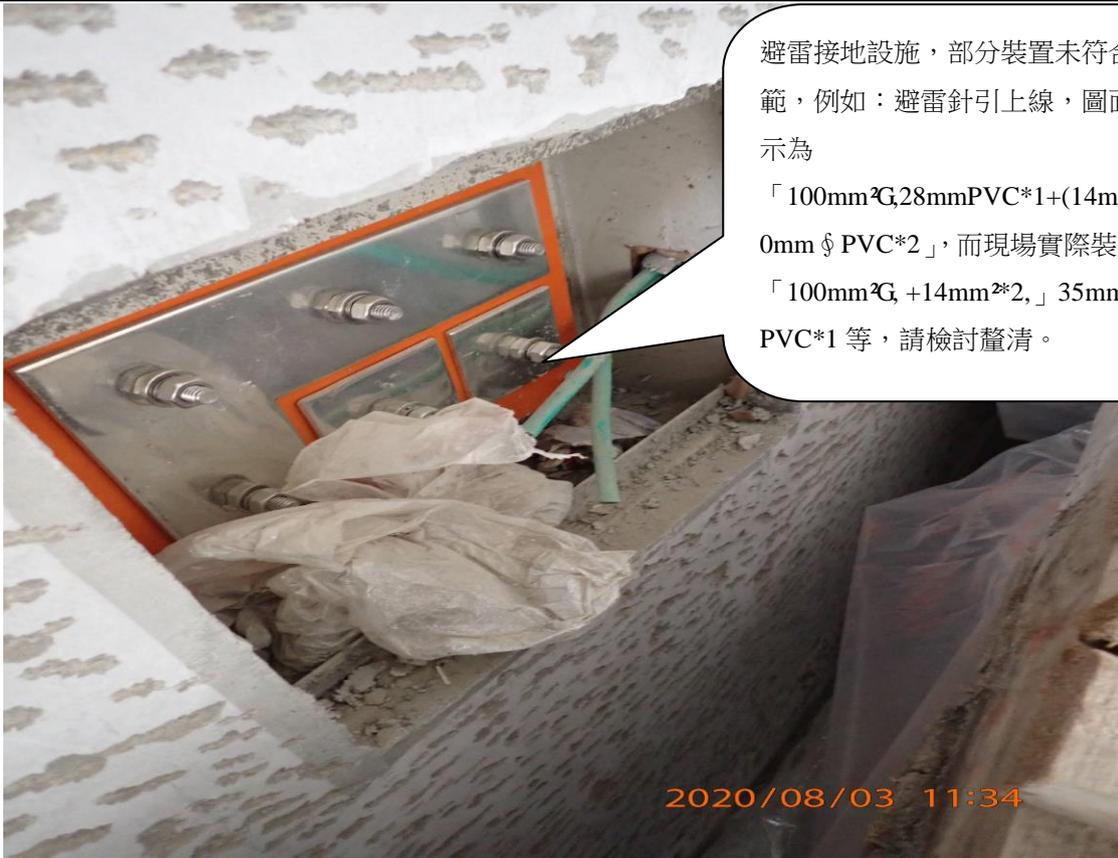
避雷接地設施，部分裝置未符合規範，例如：避雷針引上線，圖面標示為

「100mm<sup>2</sup>G, 28mmPVC\*1+(14mm<sup>2</sup>)20mm  $\phi$  PVC\*2」，而現場實際裝置為「100mm<sup>2</sup>G, +14mm<sup>2</sup>\*2,」35mm  $\phi$  PVC\*1 等，請檢討釐清。

避雷接地設施，部分裝置未符合規範，例如：避雷針引上線，圖面標示為「100mm<sup>2</sup>G, 28mmPVC\*1+(14mm<sup>2</sup>)20mm  $\phi$  PVC\*2」，而現場實際裝置為「100mm<sup>2</sup>G, +14mm<sup>2</sup>\*2,」35mm  $\phi$  PVC\*1 等，請檢討釐清。

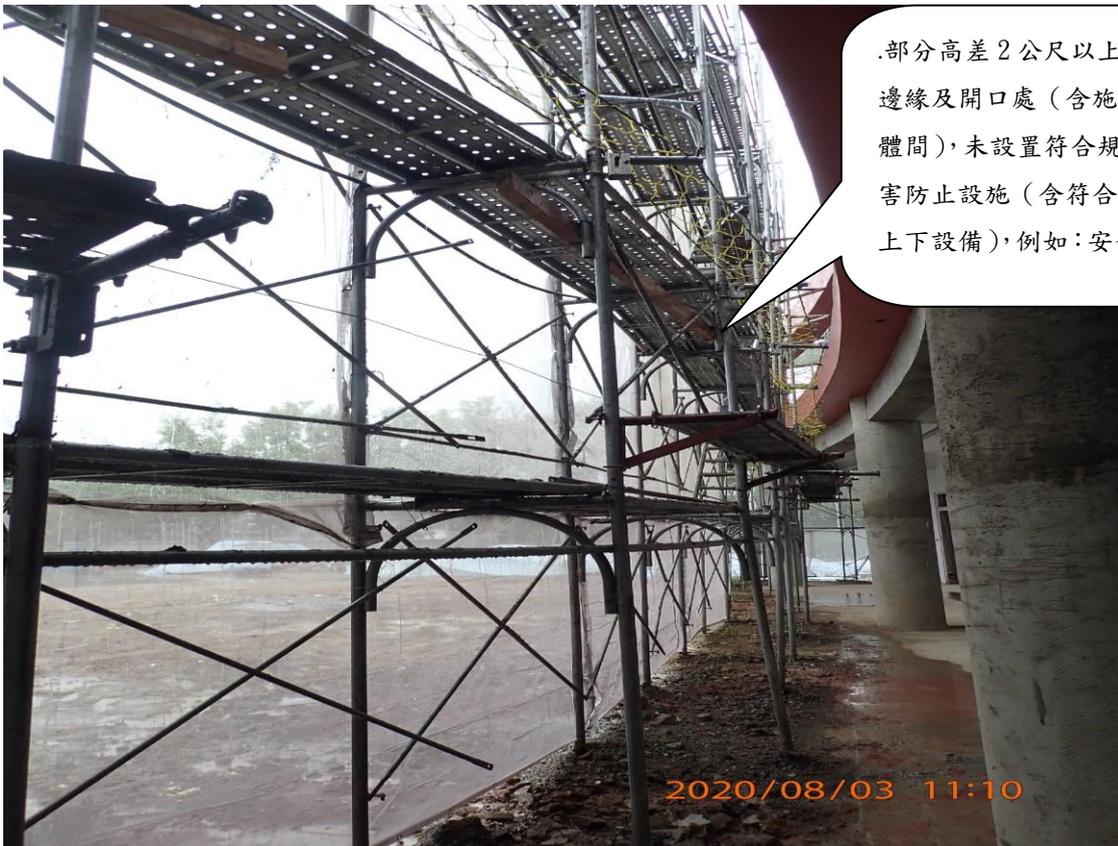
部分高差 2 公尺以上之工作場所邊緣及開口處（含施工架與結構體間），未設置符合規定之墜落災害防止設施（含符合規定之安全上下設備），例如：安全網、護欄。

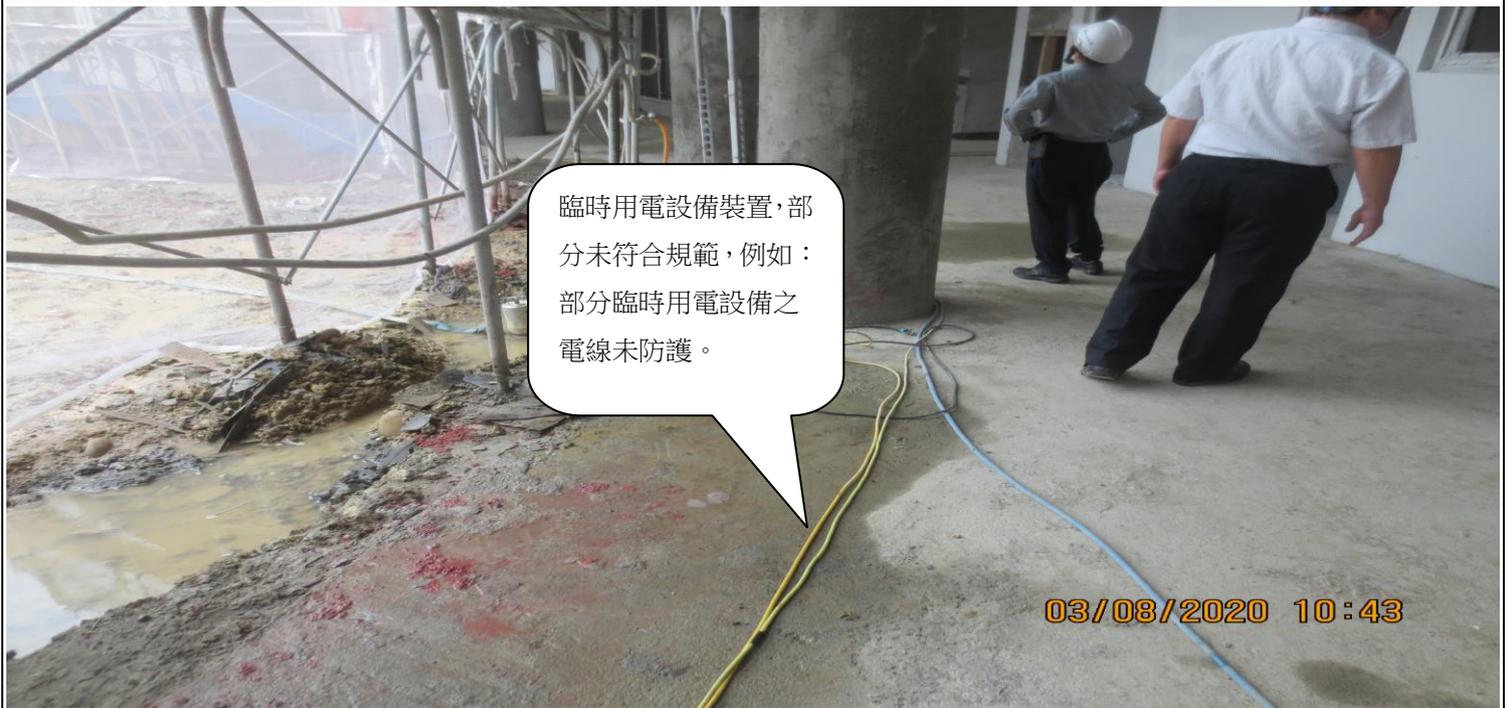
臨時用電設備裝置，部分未符合規範，例如：部分臨時用電設備之電線未防護。

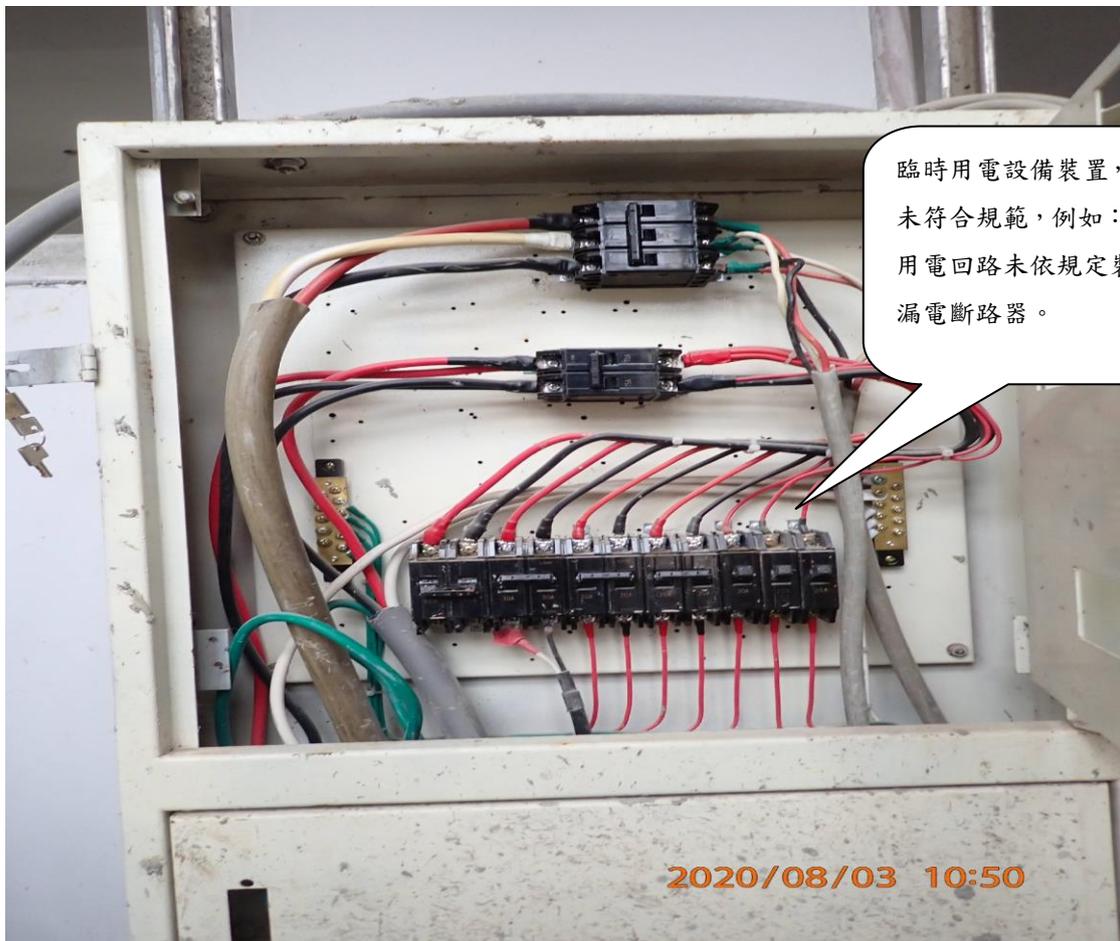
臨時用電設備裝置，部分未符合規範，例如：部分用電回路未依規定裝置漏電斷路器。

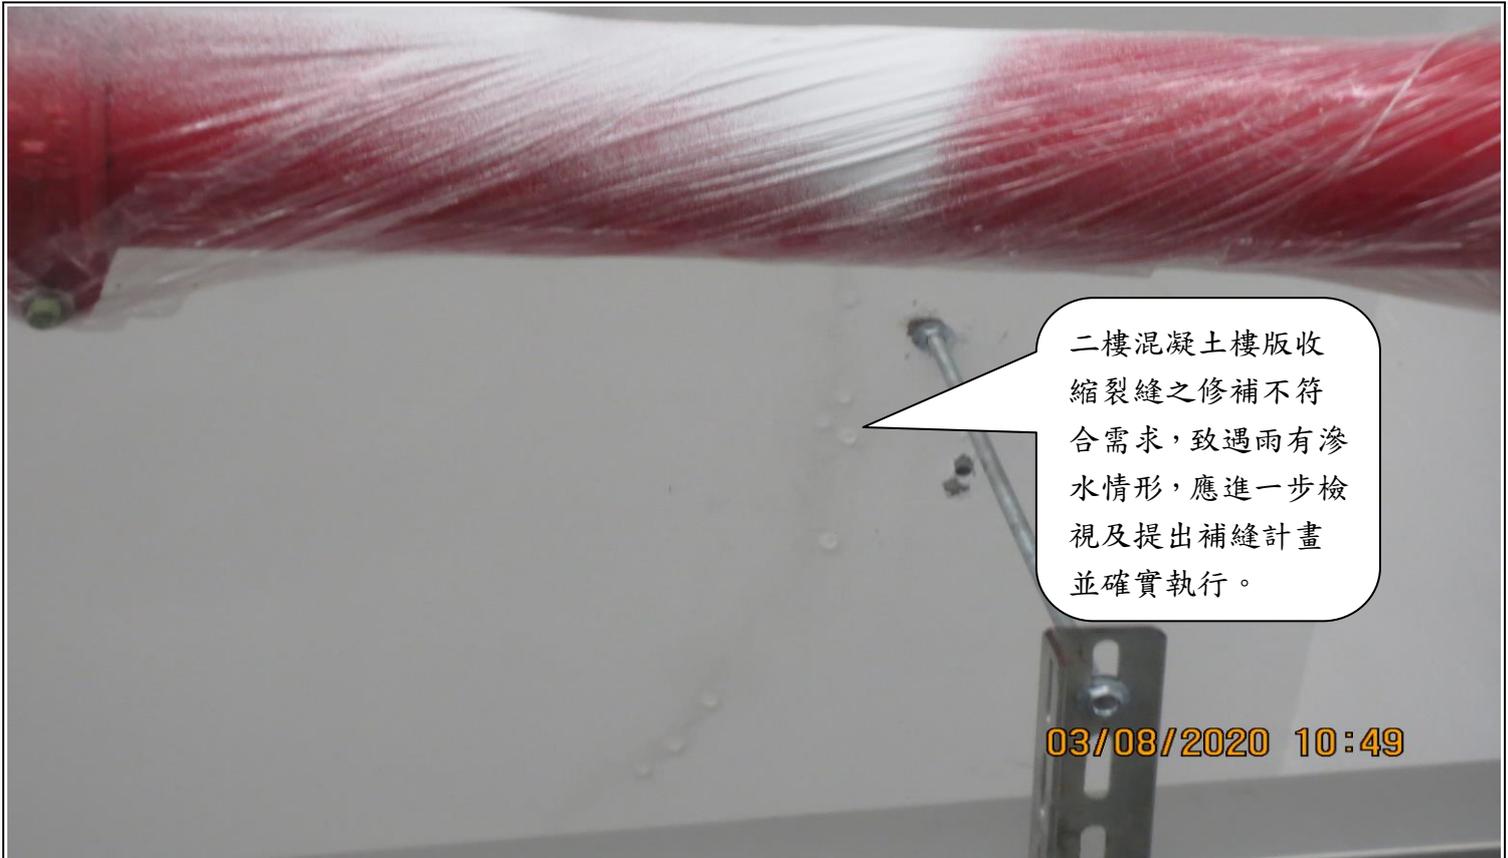
二樓混凝土樓版收縮裂縫之修補不符合需求，致遇雨有滲水情形，應進一步檢視及提出補縫計畫並確實執行。

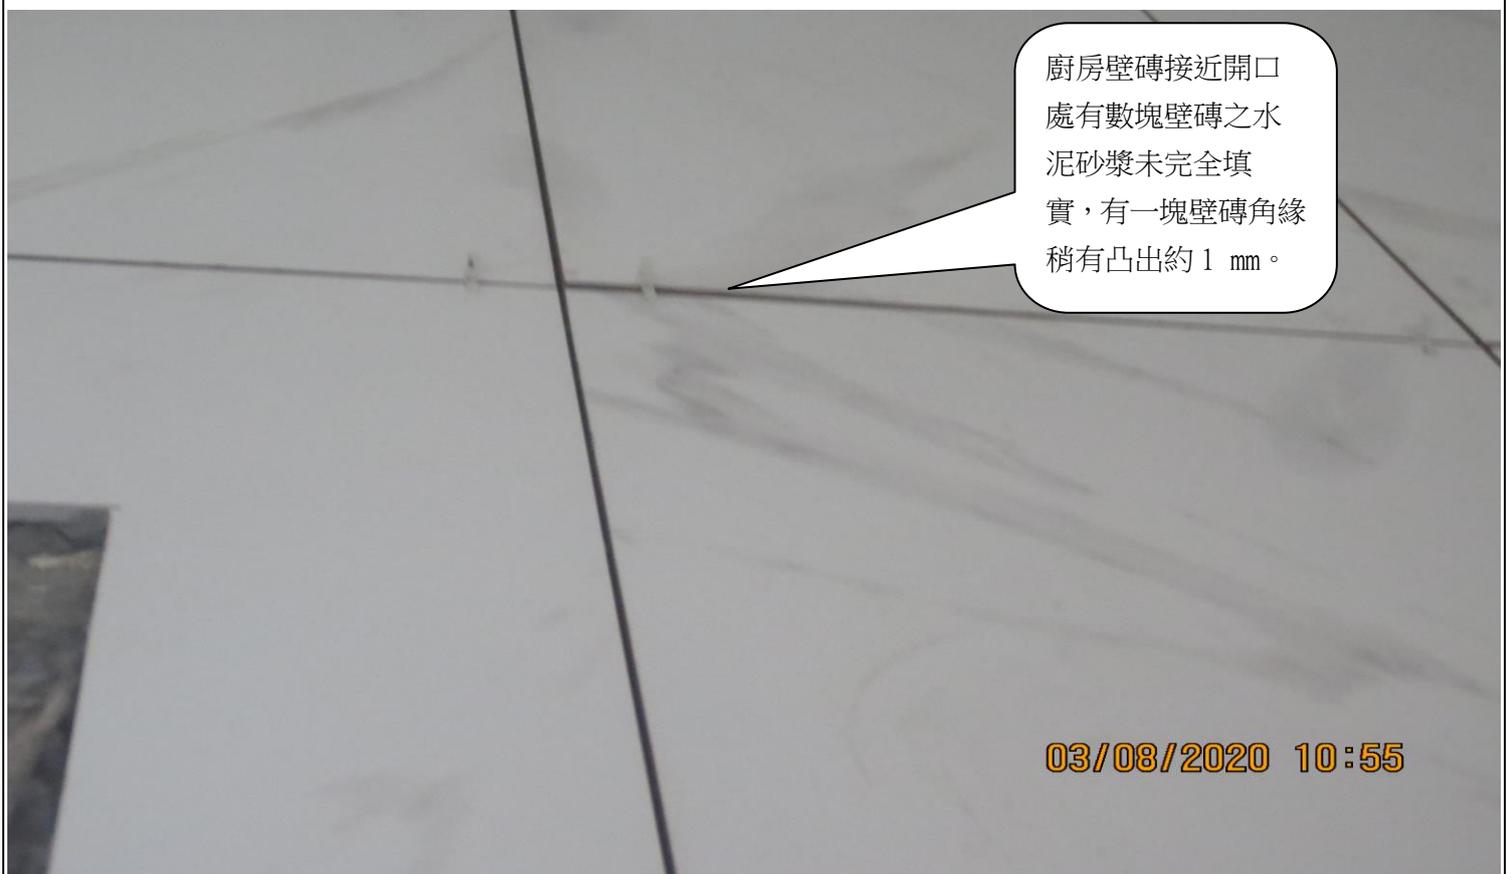
廚房壁磚接近開口處有數塊壁磚之水泥砂漿未完全填實，有一塊壁磚角緣稍有凸出約 1 mm。

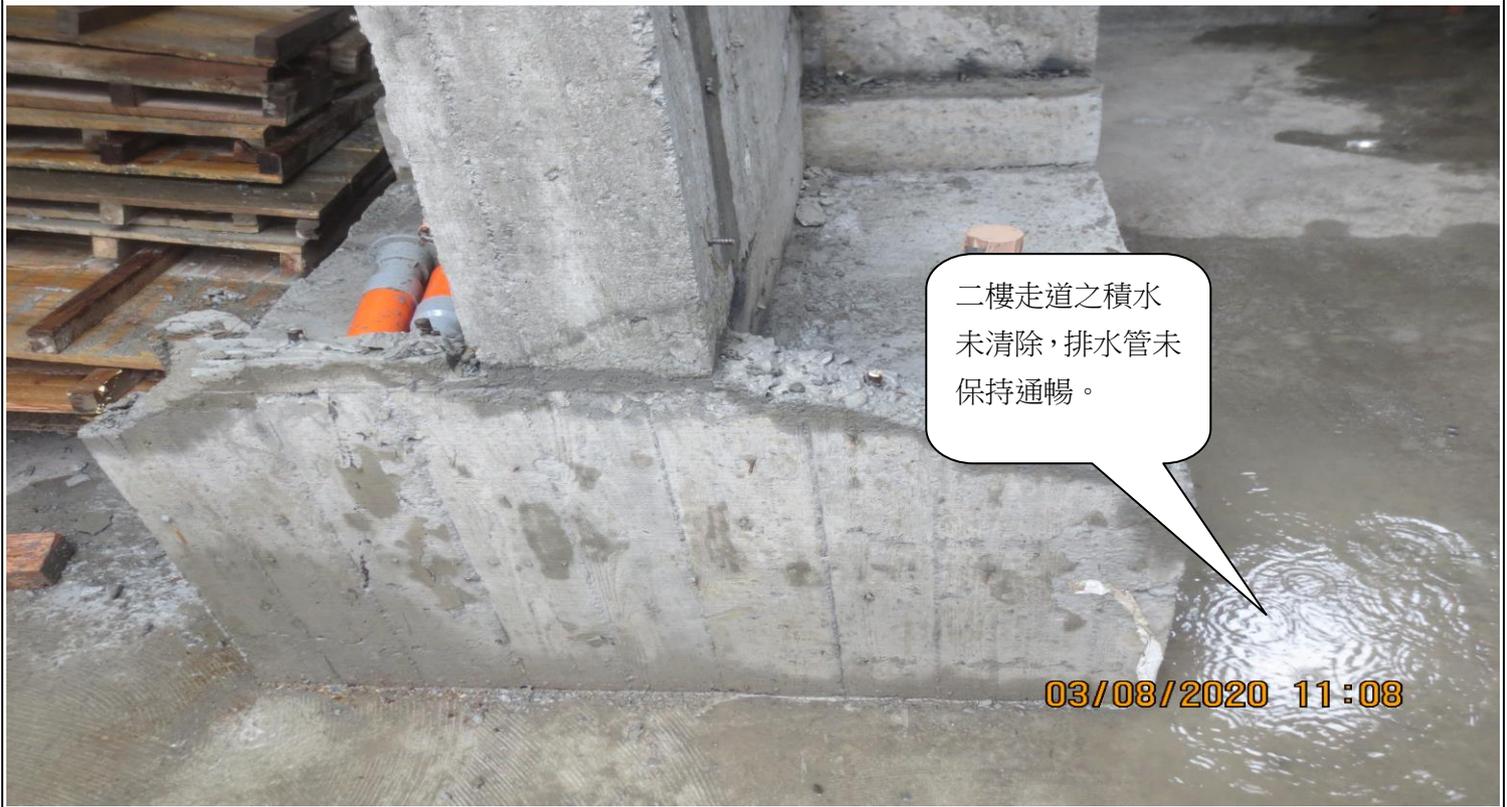
二樓走道之積水未清除，排水管未保持通暢。

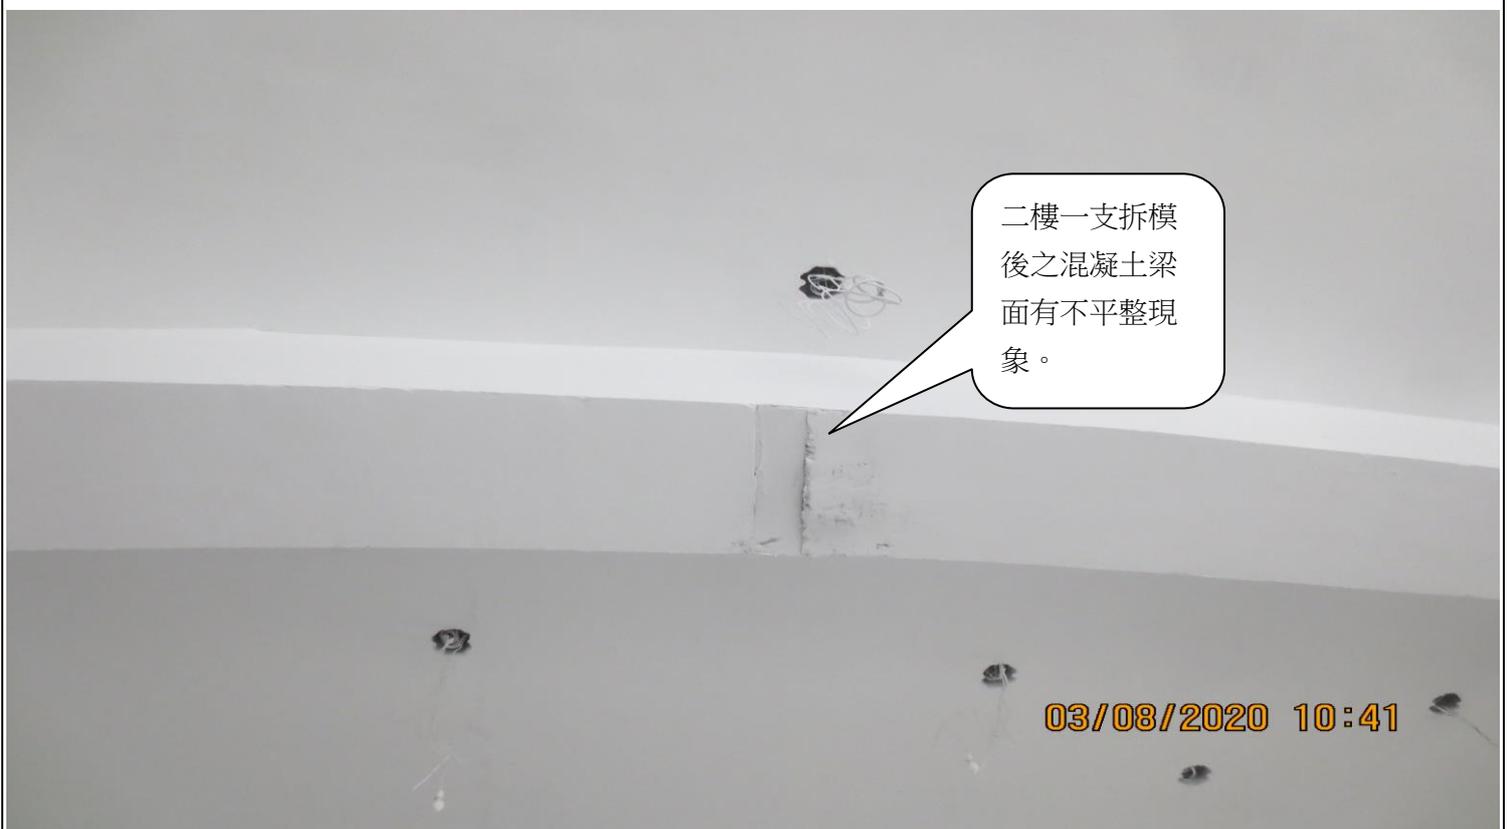
二樓一支拆模後之混凝土梁面有不平整現象。
