新竹縣政府工程查核代表照片表

拍攝日期：109.08.13

工程名稱：108 年度教學大樓 A 棟耐震補強工程

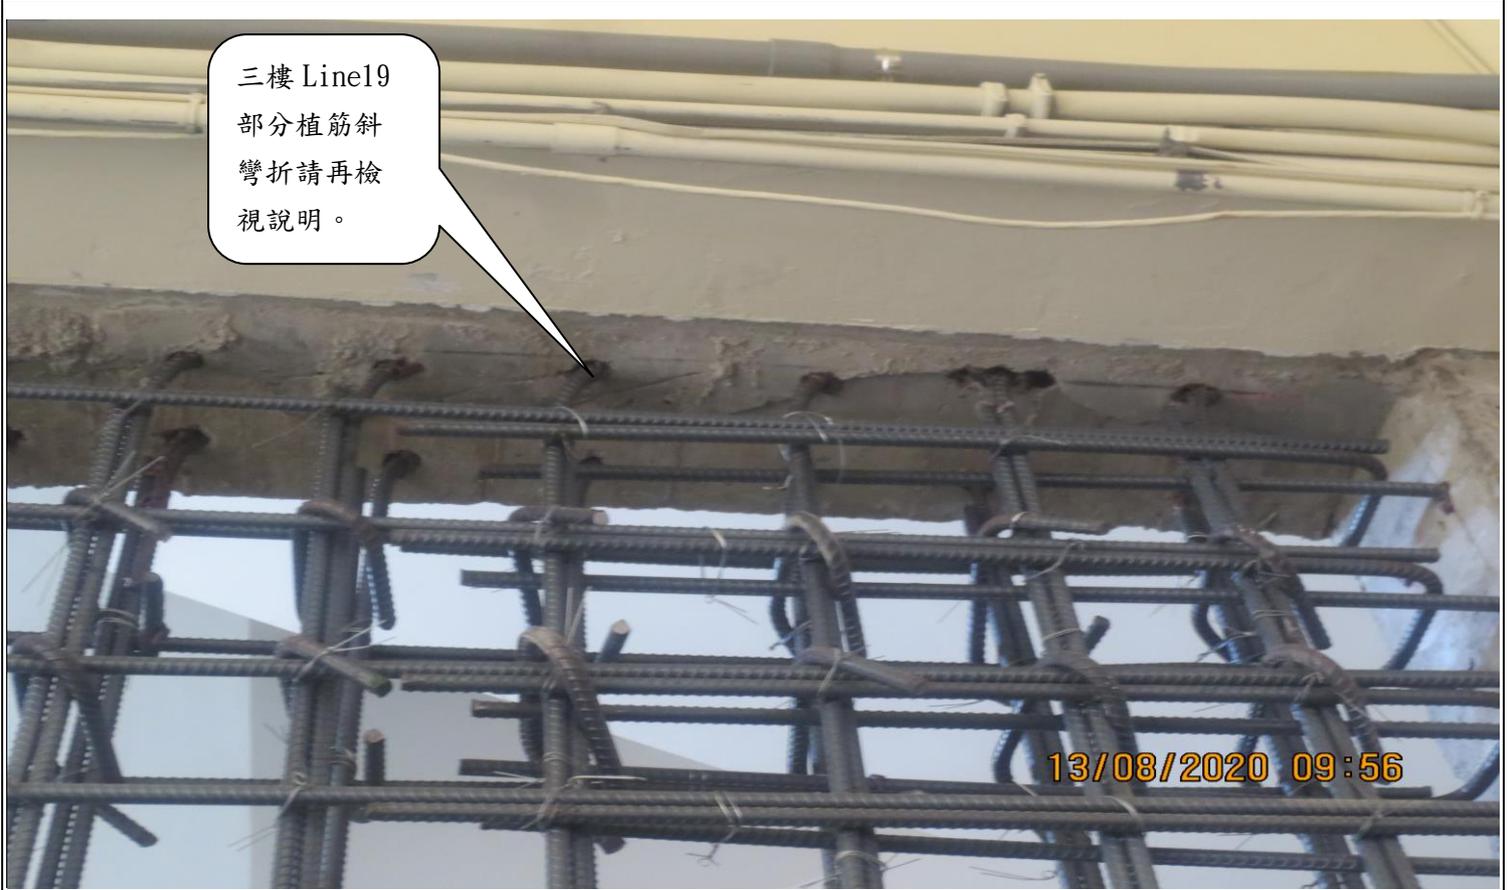
三樓 Line19 部分植筋斜彎折請再檢視說明。

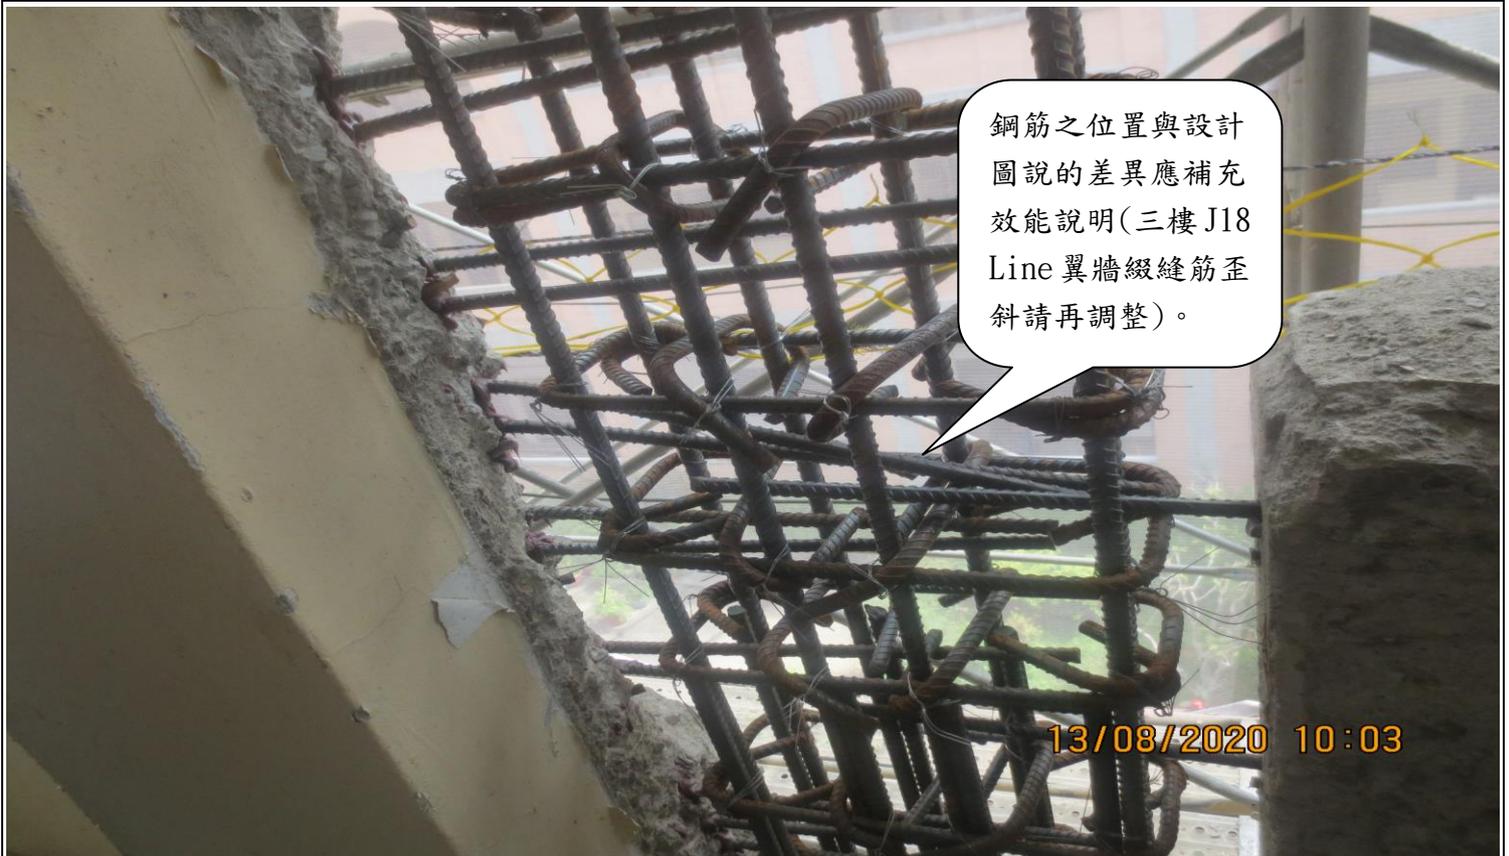
鋼筋之位置與設計圖說的差異應補充效能說明(三樓 J18 Line 翼牆綴縫筋歪斜請再調整)。

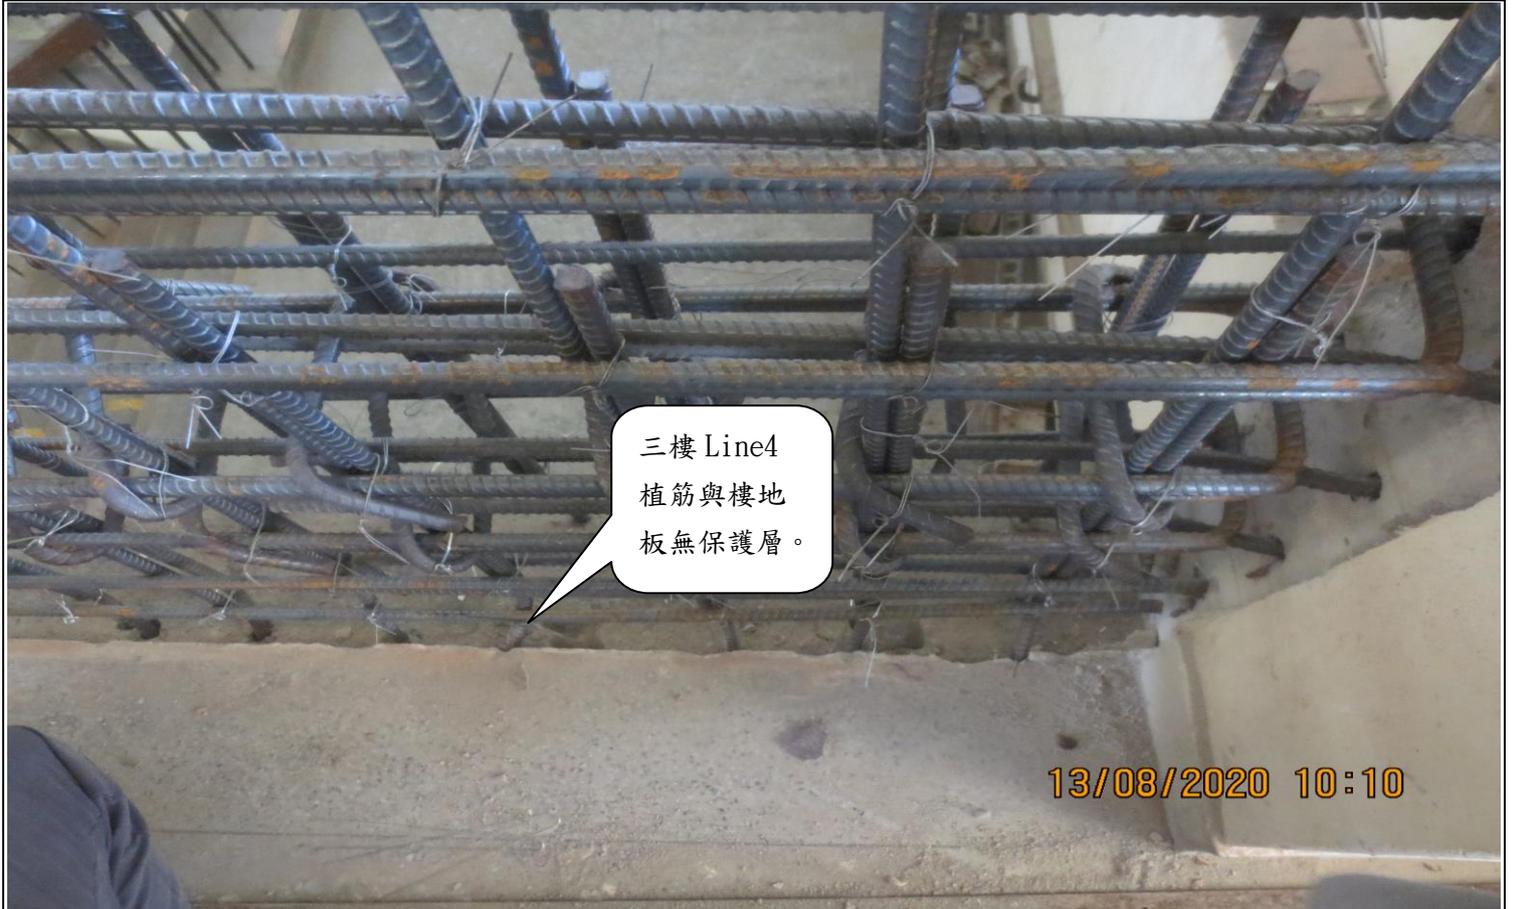
三樓 Line4 植筋與樓地板無保護層。

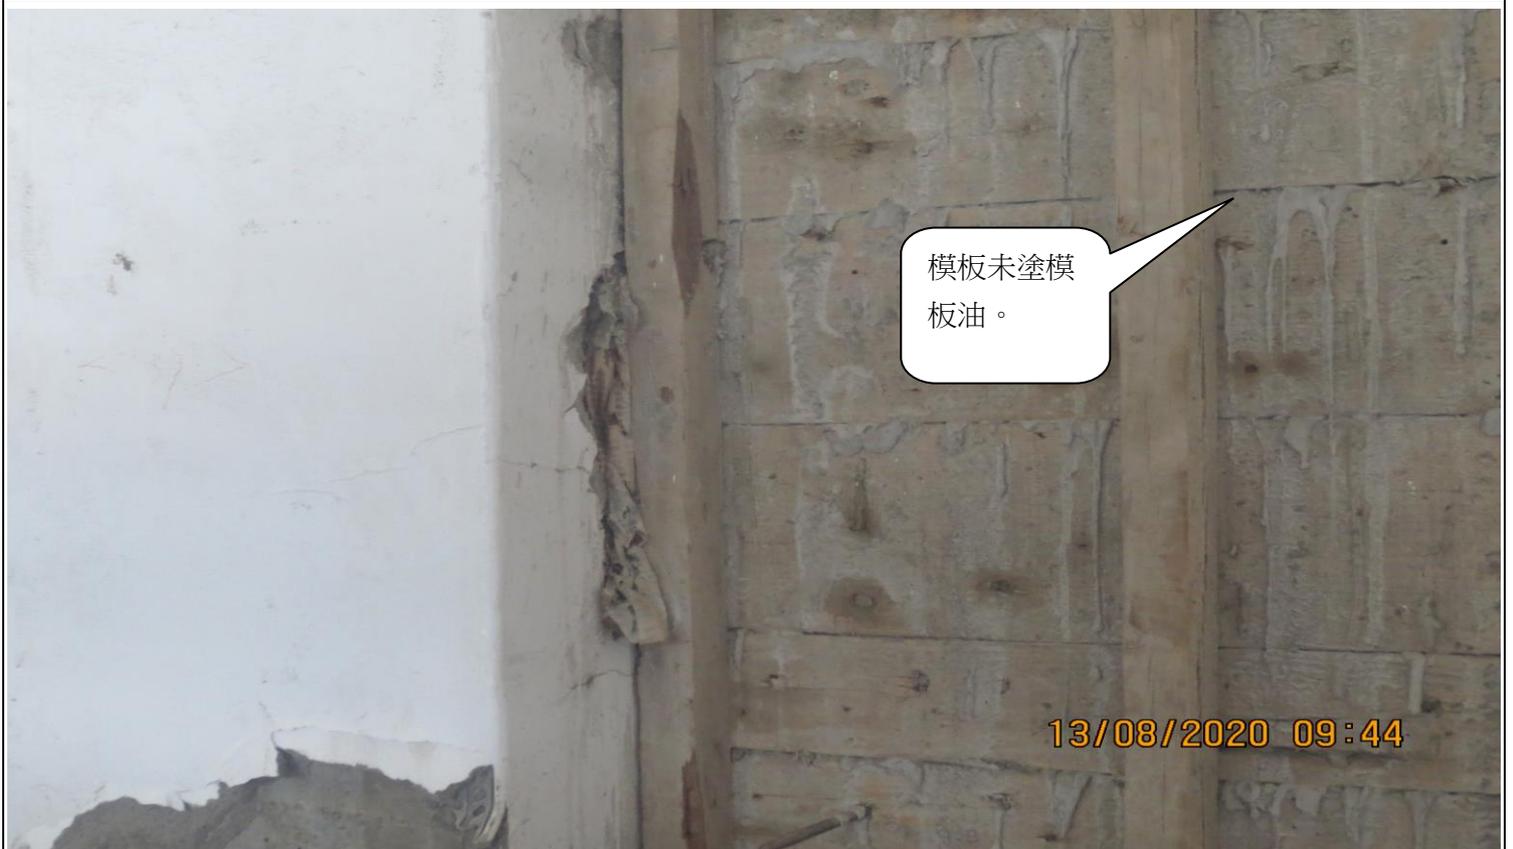
模板未塗模板油。

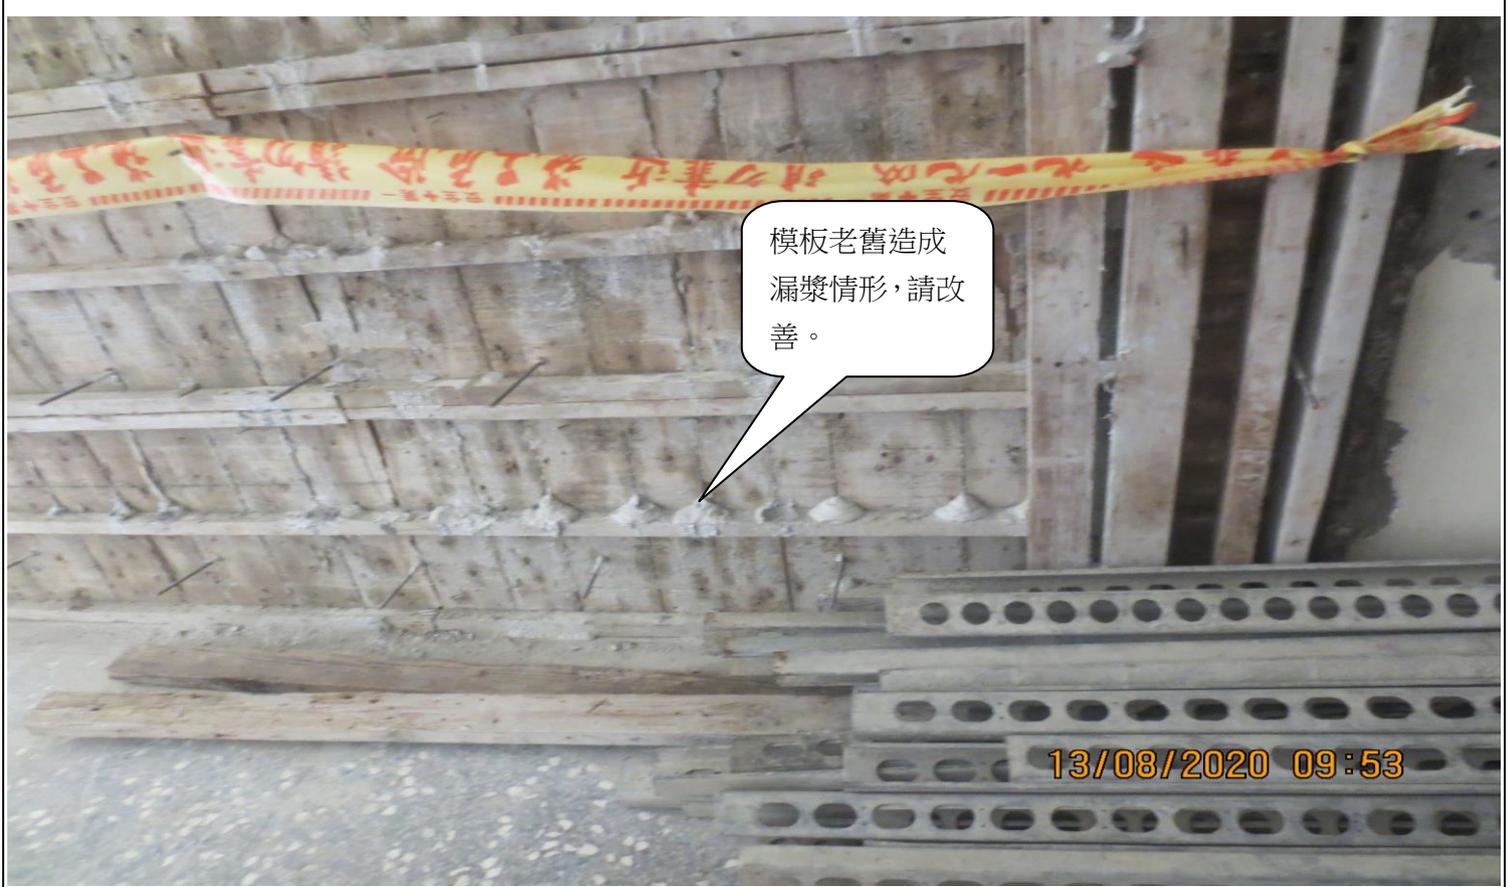
模板老舊造成漏漿情形，請改善。

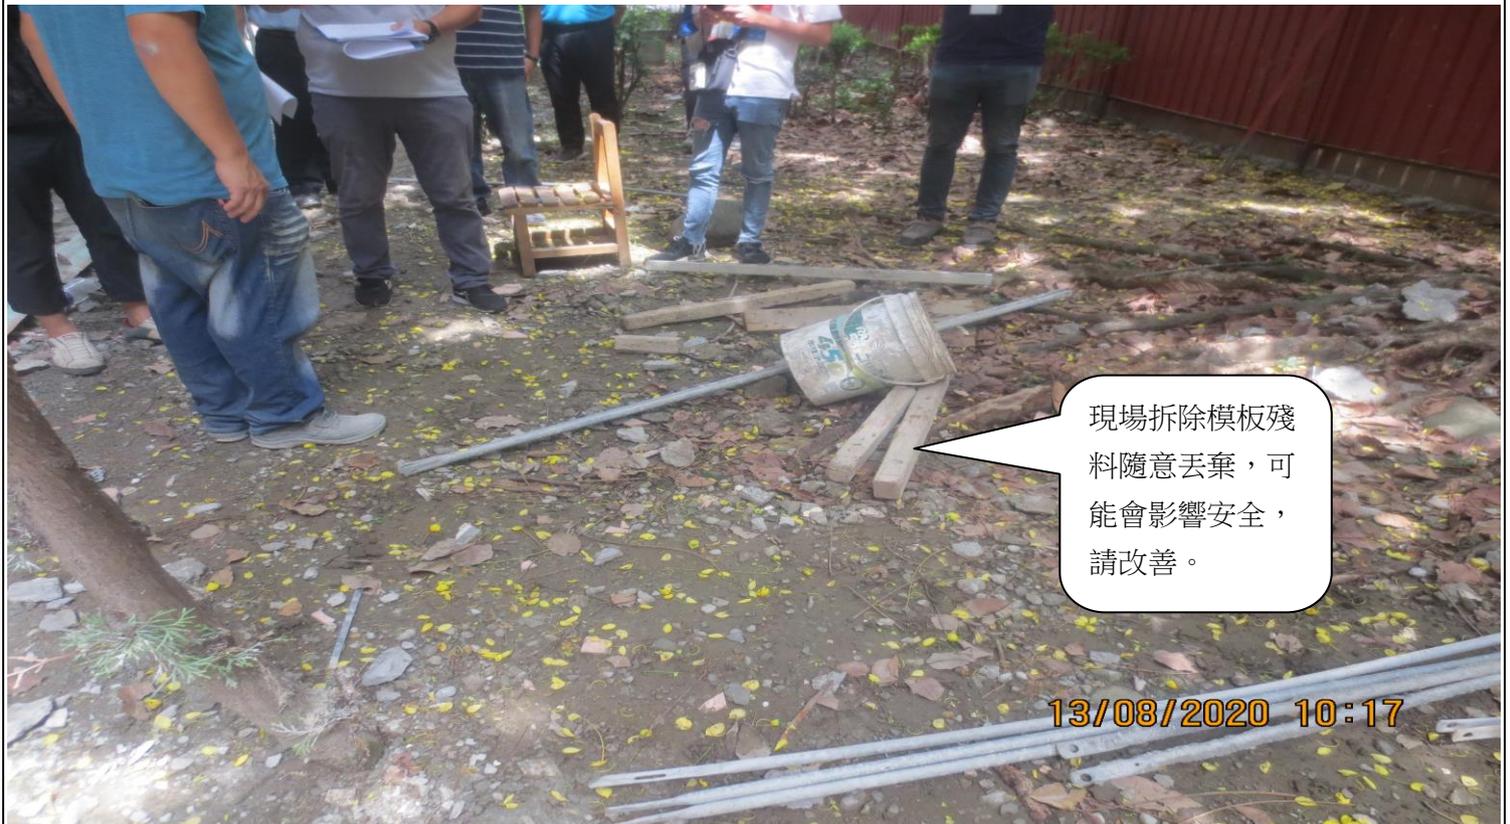
現場拆除模板殘料隨意丟棄，可能會影響安全，請改善。

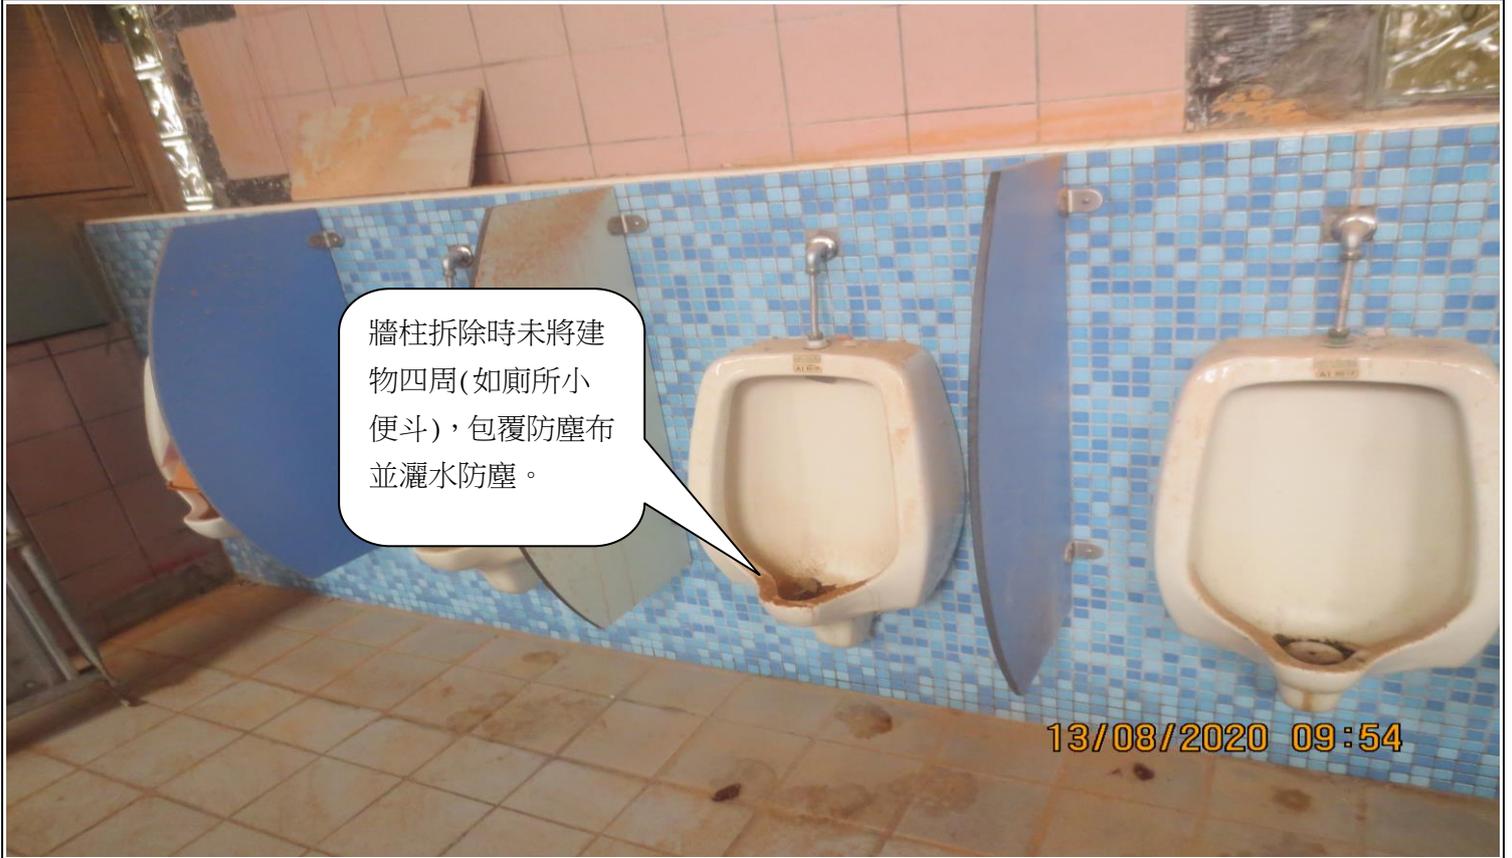
牆柱拆除時未將建物四周(如廁所小便斗)，包覆防塵布並灑水防塵。

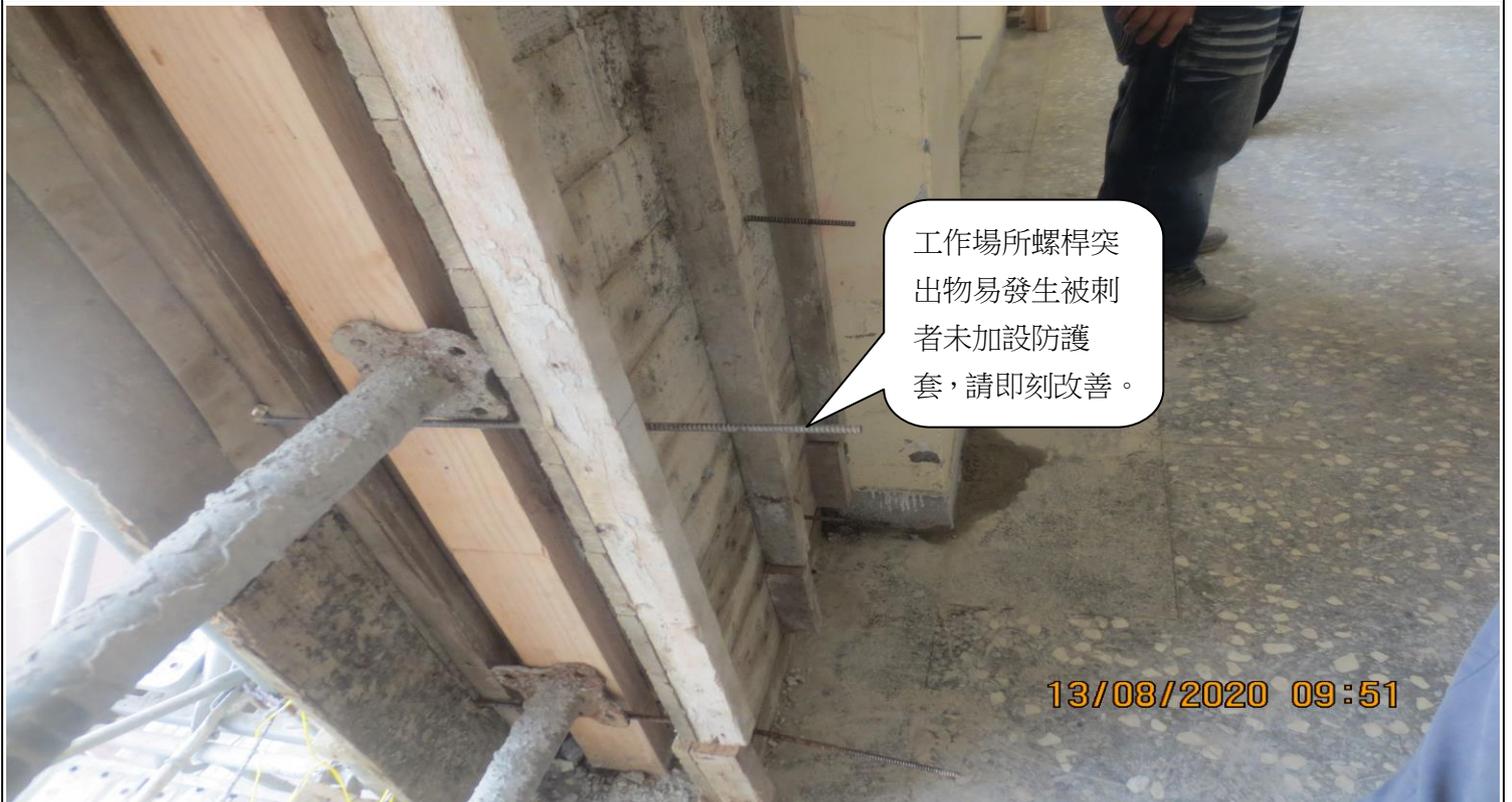
工作場所螺桿突出物易發生被刺者未加設防護套，請即刻改善。
