# 新竹縣政府工程查核代表照片表

拍攝日期：109.08.12

工程名稱：錦屏由達克農路設施改善工程

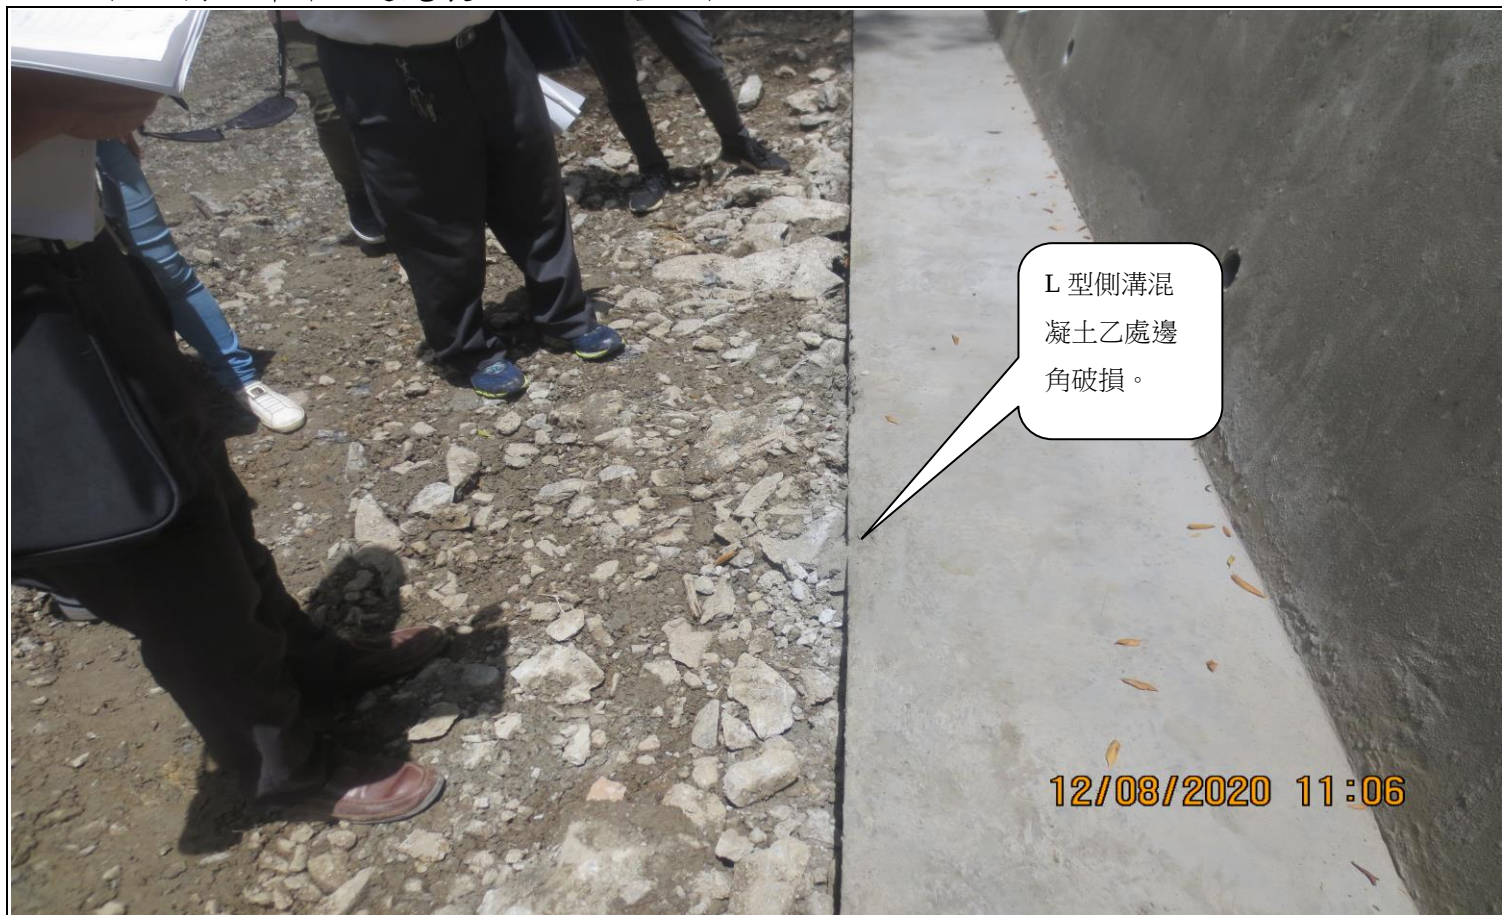
L 型側溝混凝土乙處邊角破損

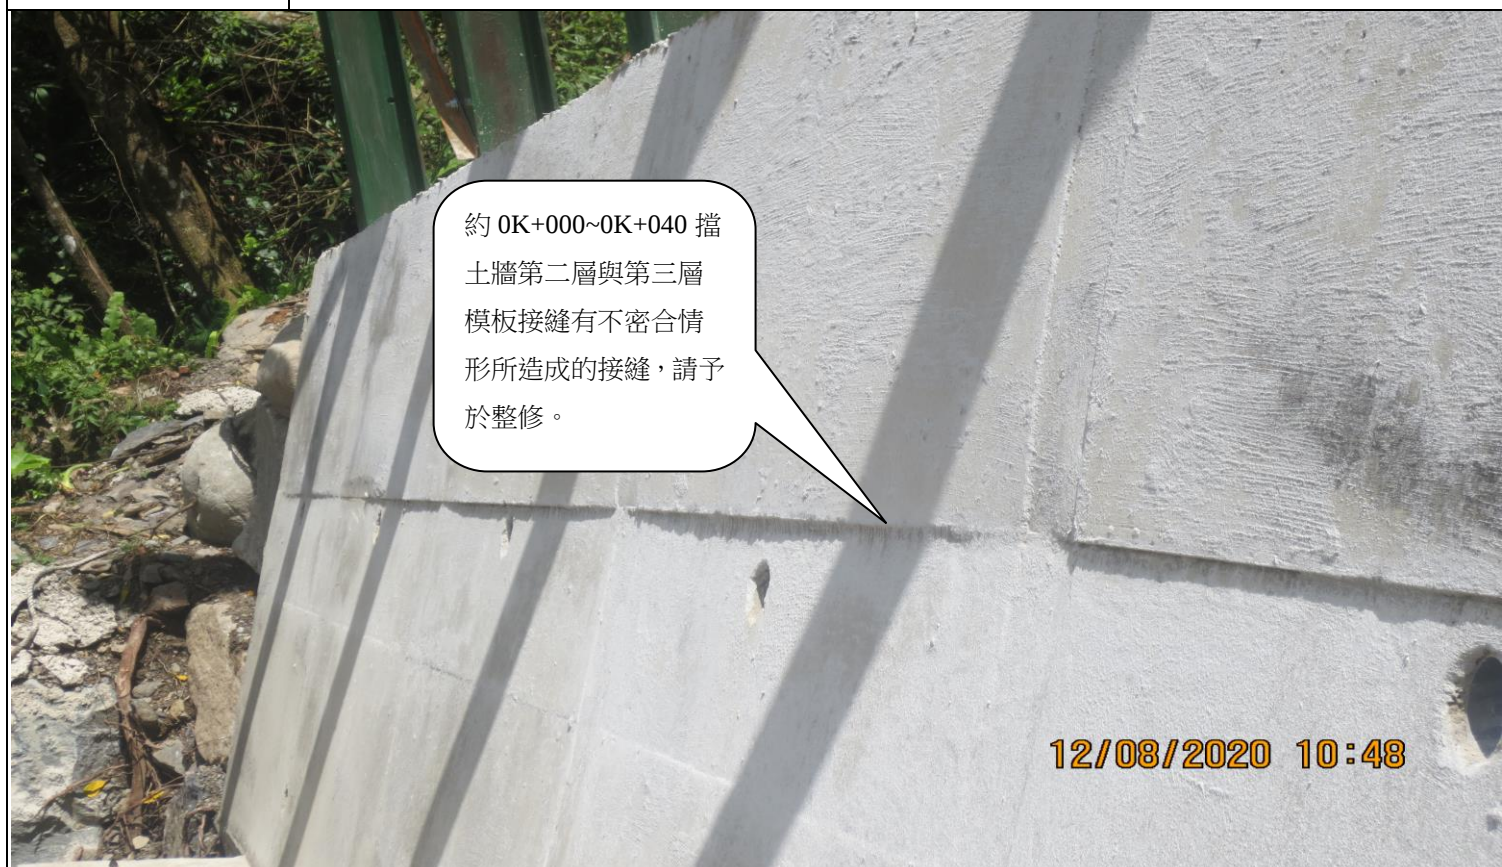
約 0K+000~0K+040 擋土牆第二層與第三層模板接縫有不密合情形所造成的接縫，請予於整修。

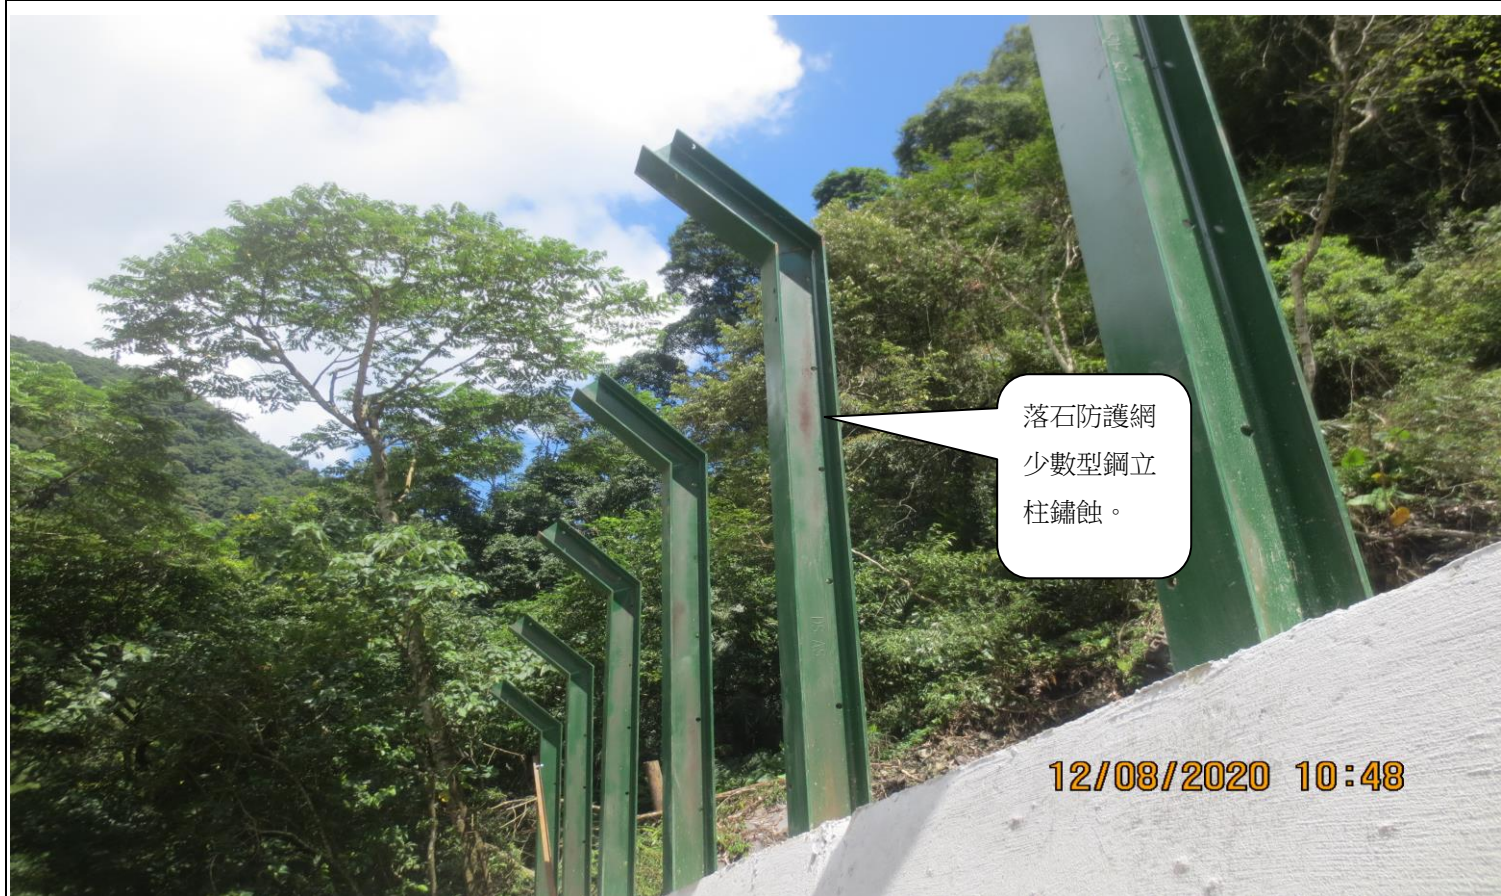
落石防護網  
少數型鋼立  
柱鏽蝕。

落石防護網少數型鋼立柱鏽蝕。

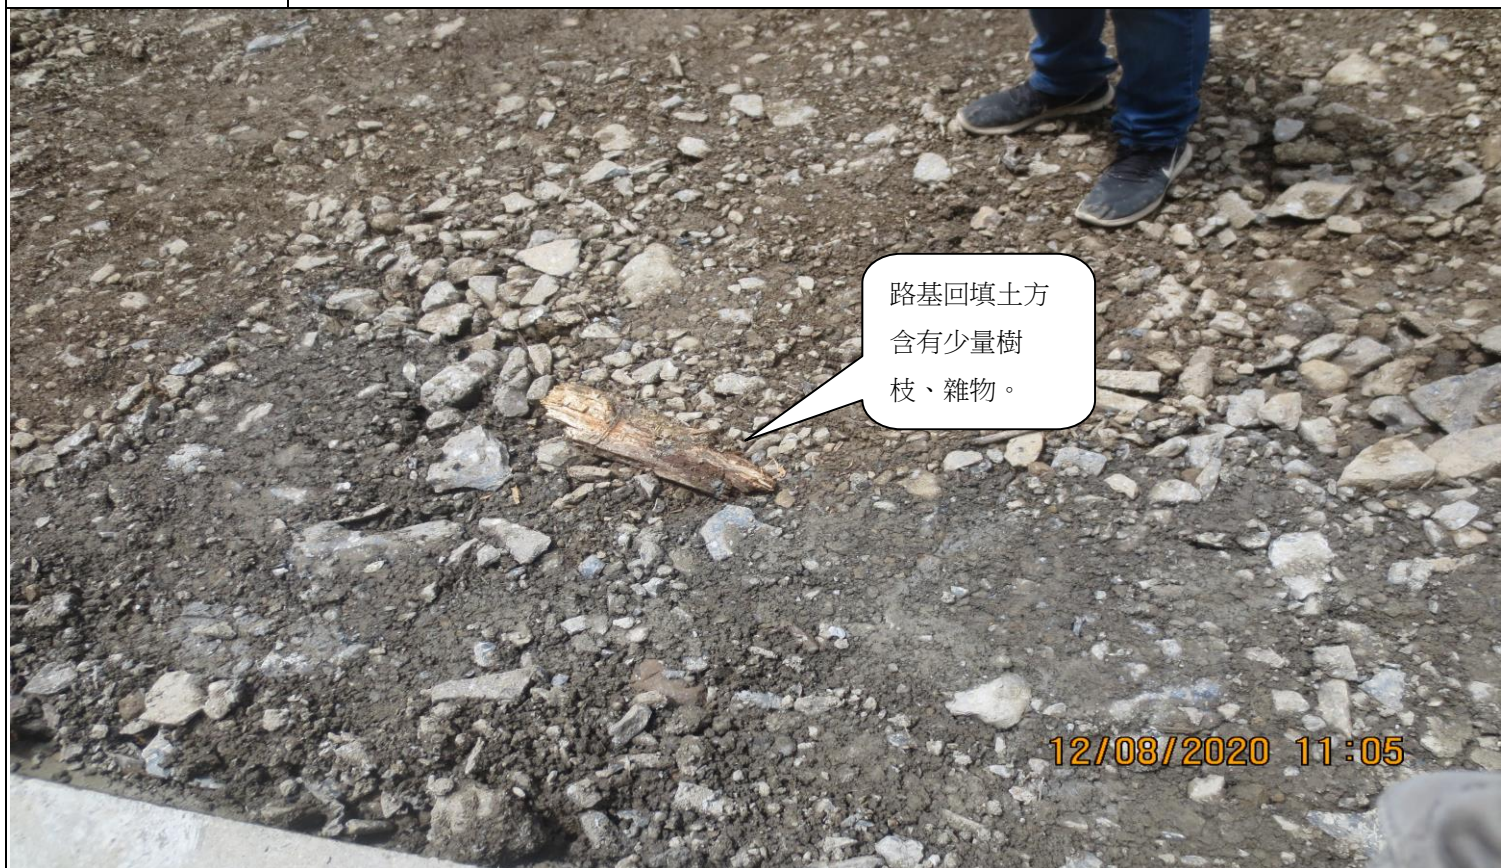
路基回填土方  
含有少量樹  
枝、雜物。

路基回填土方含有少量樹枝、雜物。

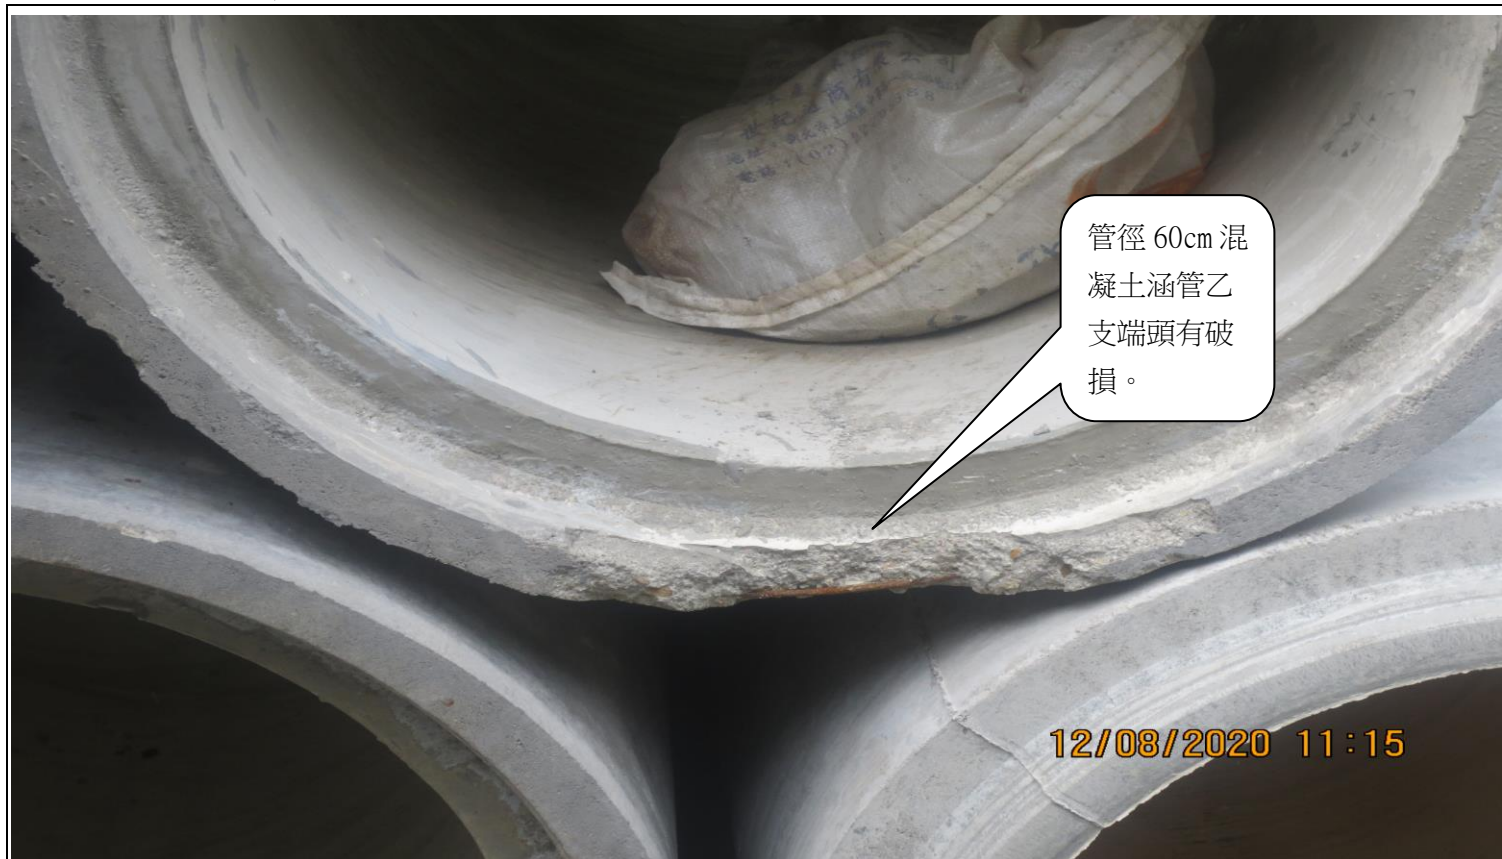
管徑 60cm 混凝土涵管乙支端頭有破損。

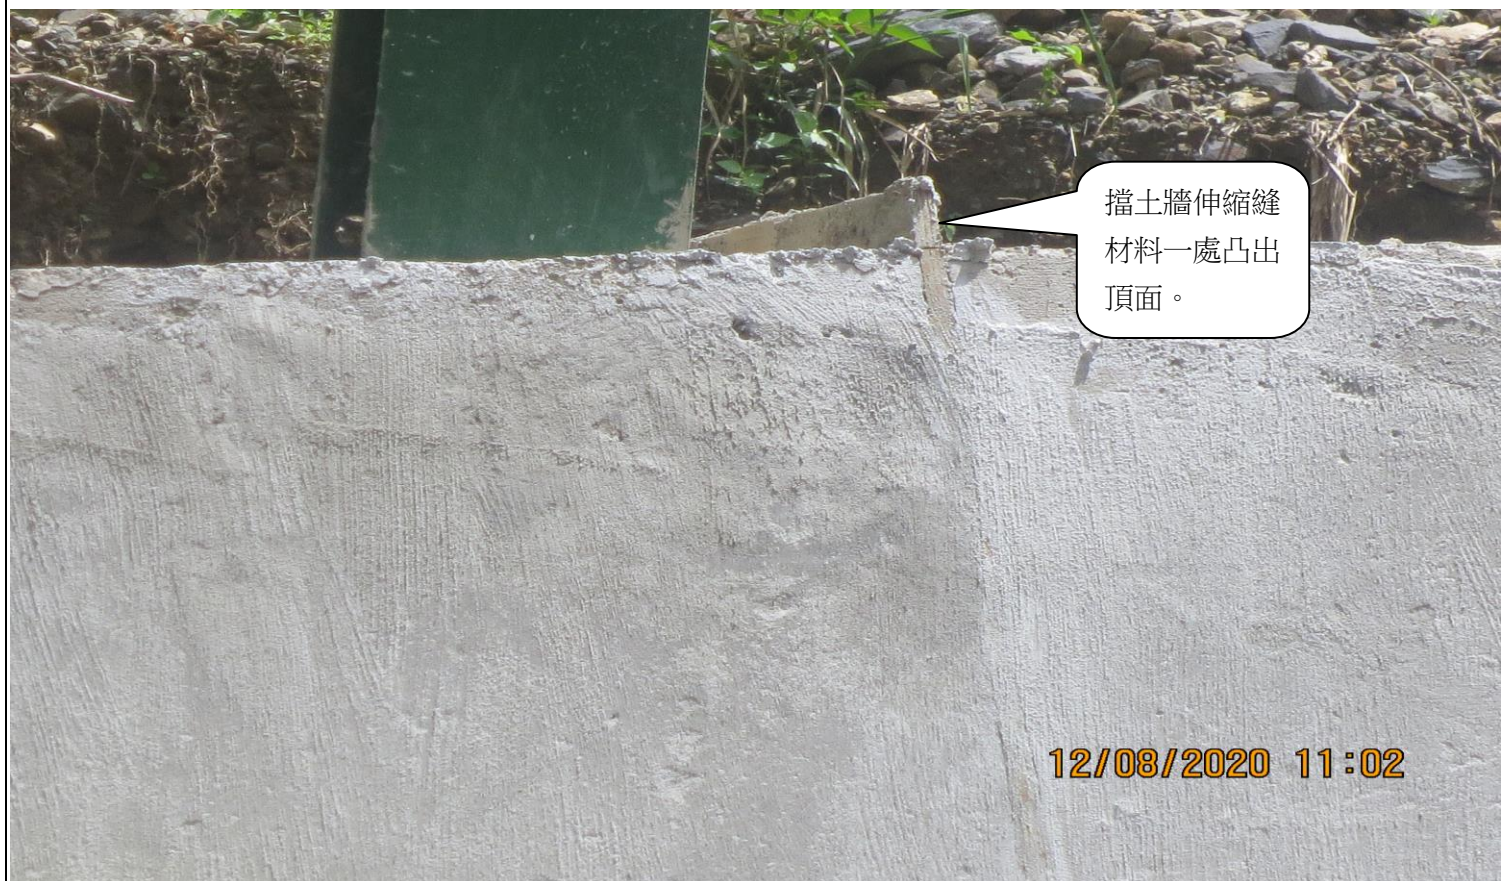
擋土牆伸縮縫材料一處凸出頂面。

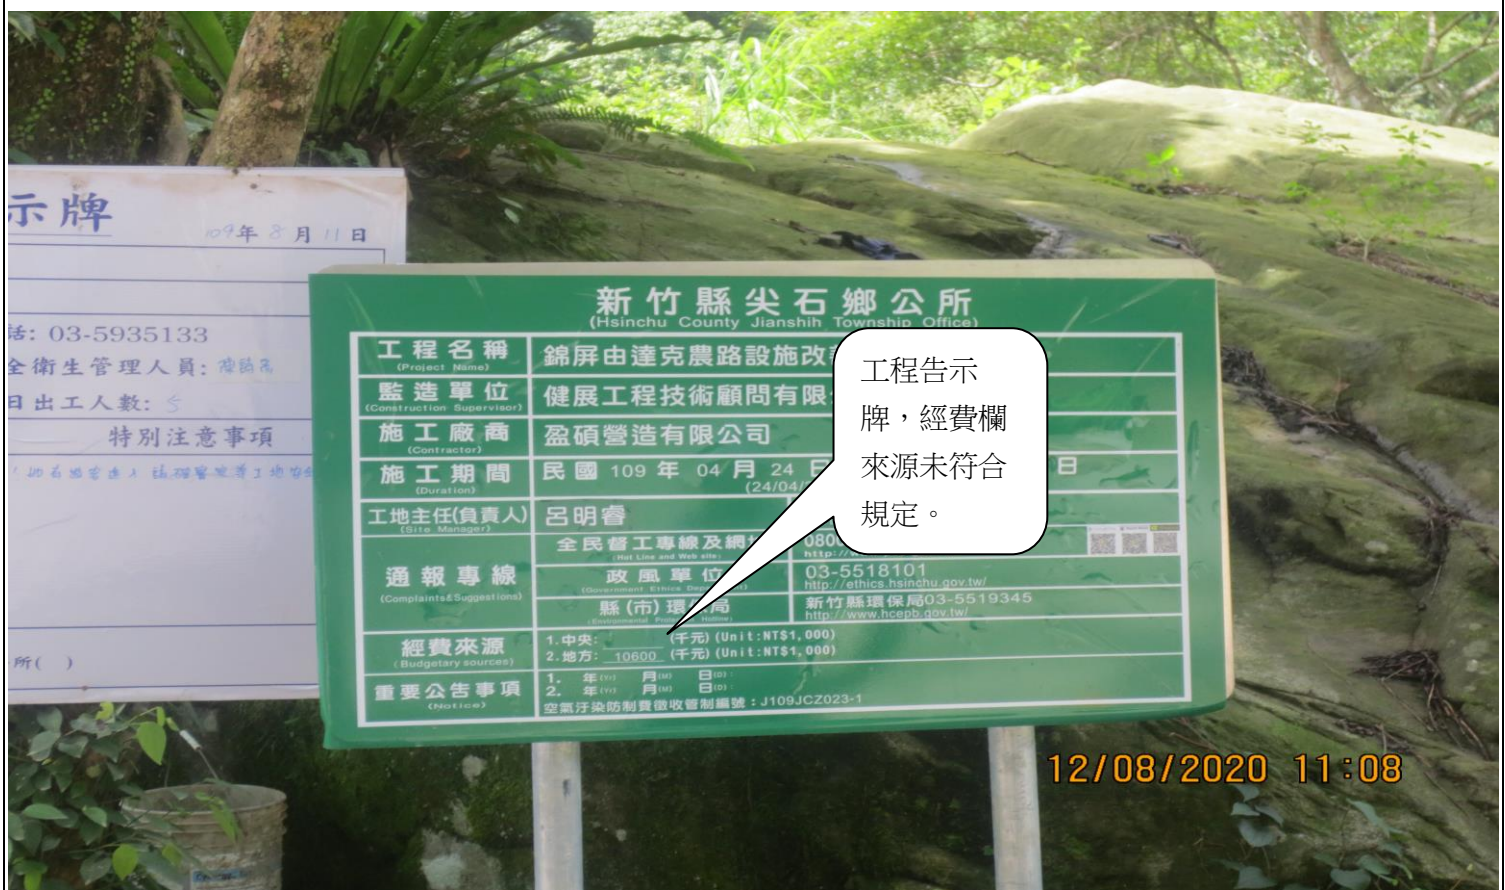
工程告示牌，經費欄來源未符合規定。

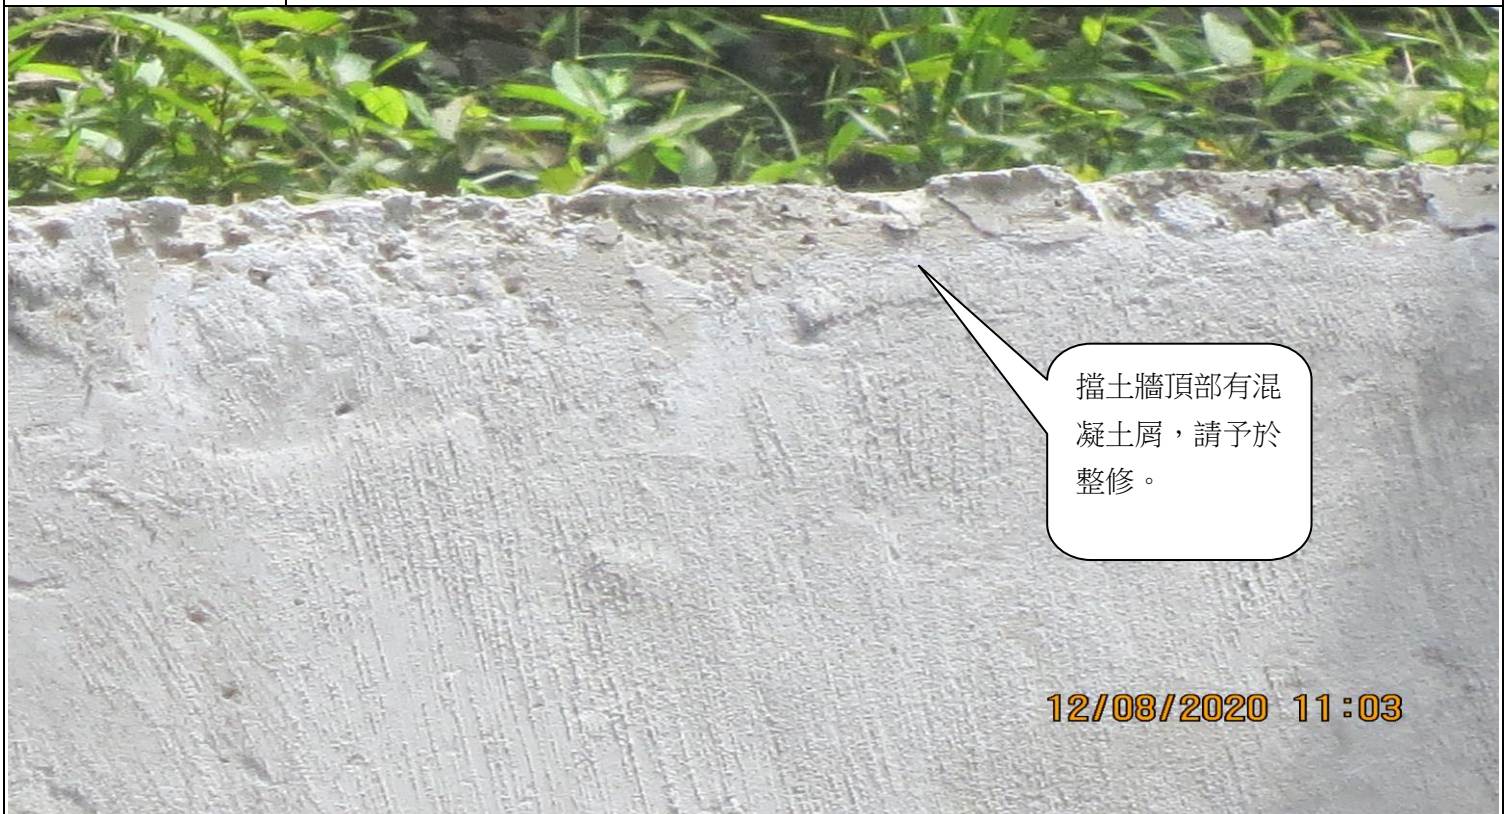
擋土牆頂部有混凝土屑，請予於整修。
