## 新竹縣政府工程查核代表照片表

拍攝日期：109.08.21

工程名稱：107 年度風雨操場新建工程

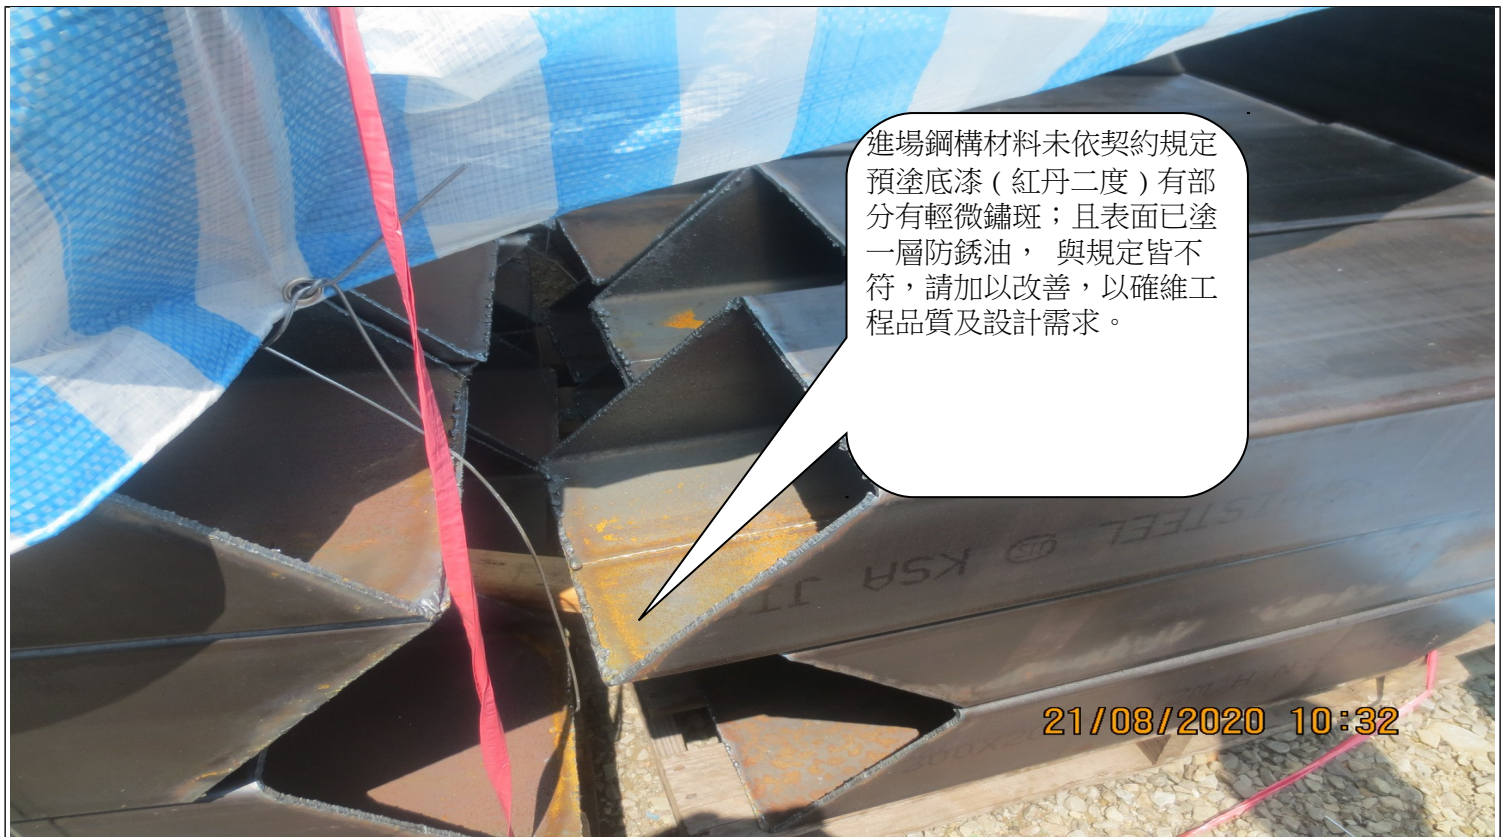
進場鋼構材料未依契約規定預塗底漆（紅丹二度）有部分有輕微鏽斑；且表面已塗一層防銹油，與規定皆不符，請加以改善，以確維工程品質及設計需求。

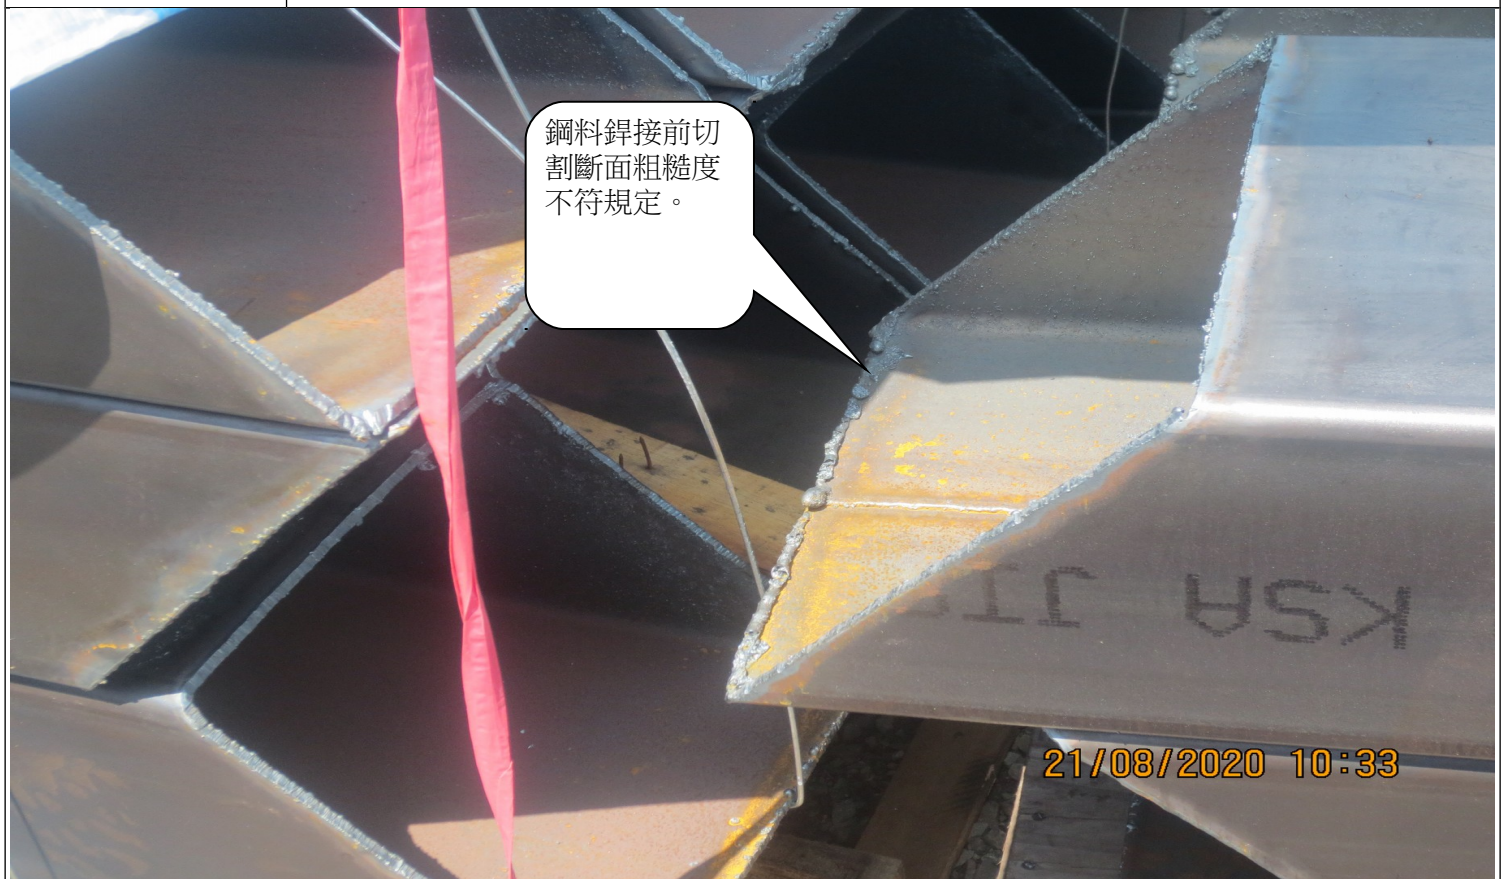
| 說明 | 鋼料銲接前切割斷面粗糙度不符規定。 |

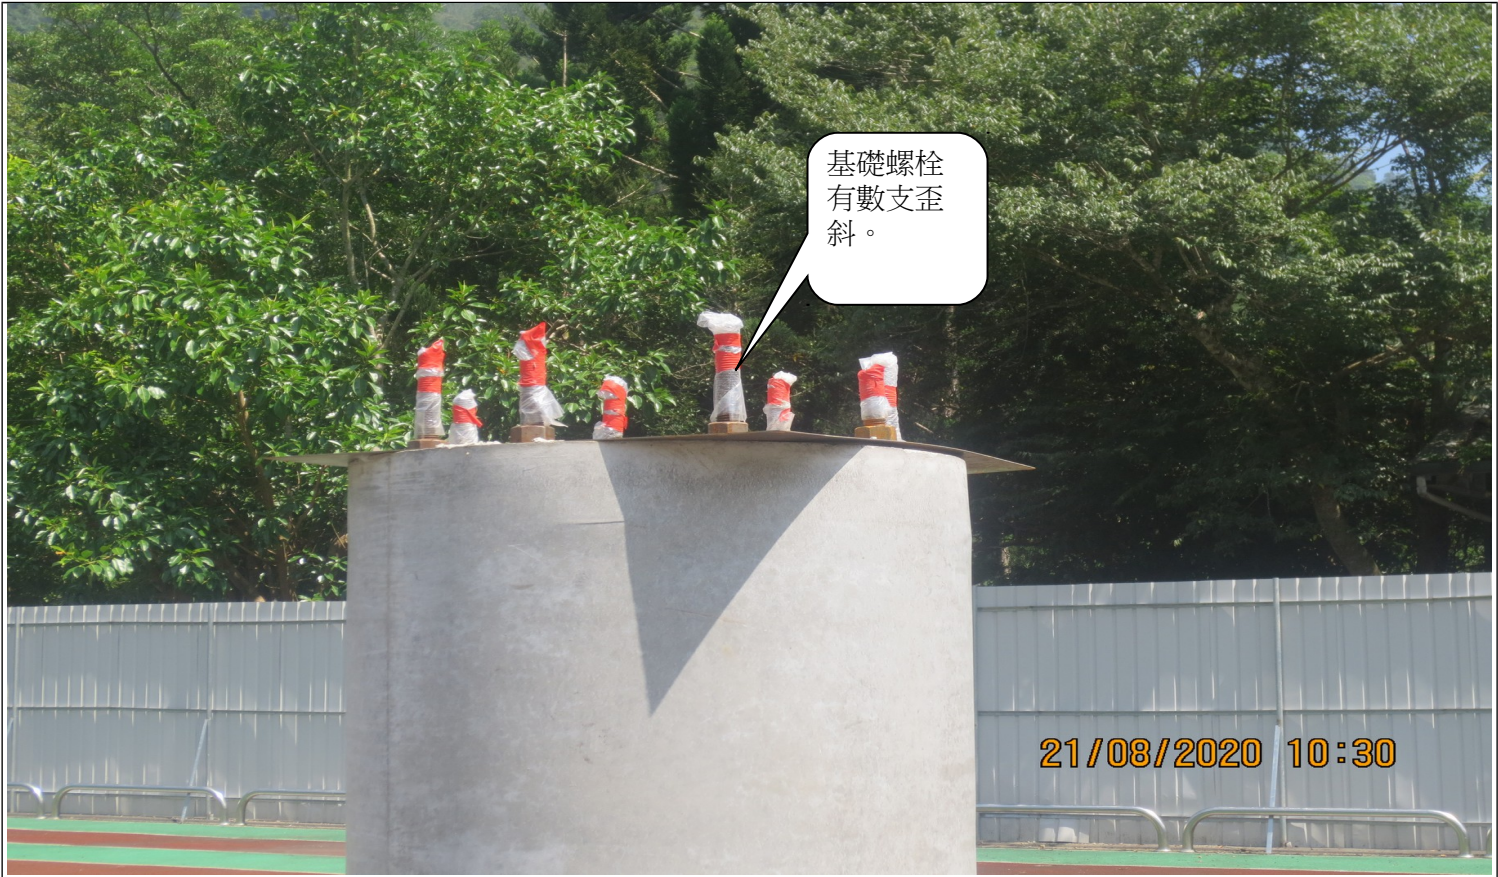
| 說明 | 基礎螺栓有數支歪斜。 |

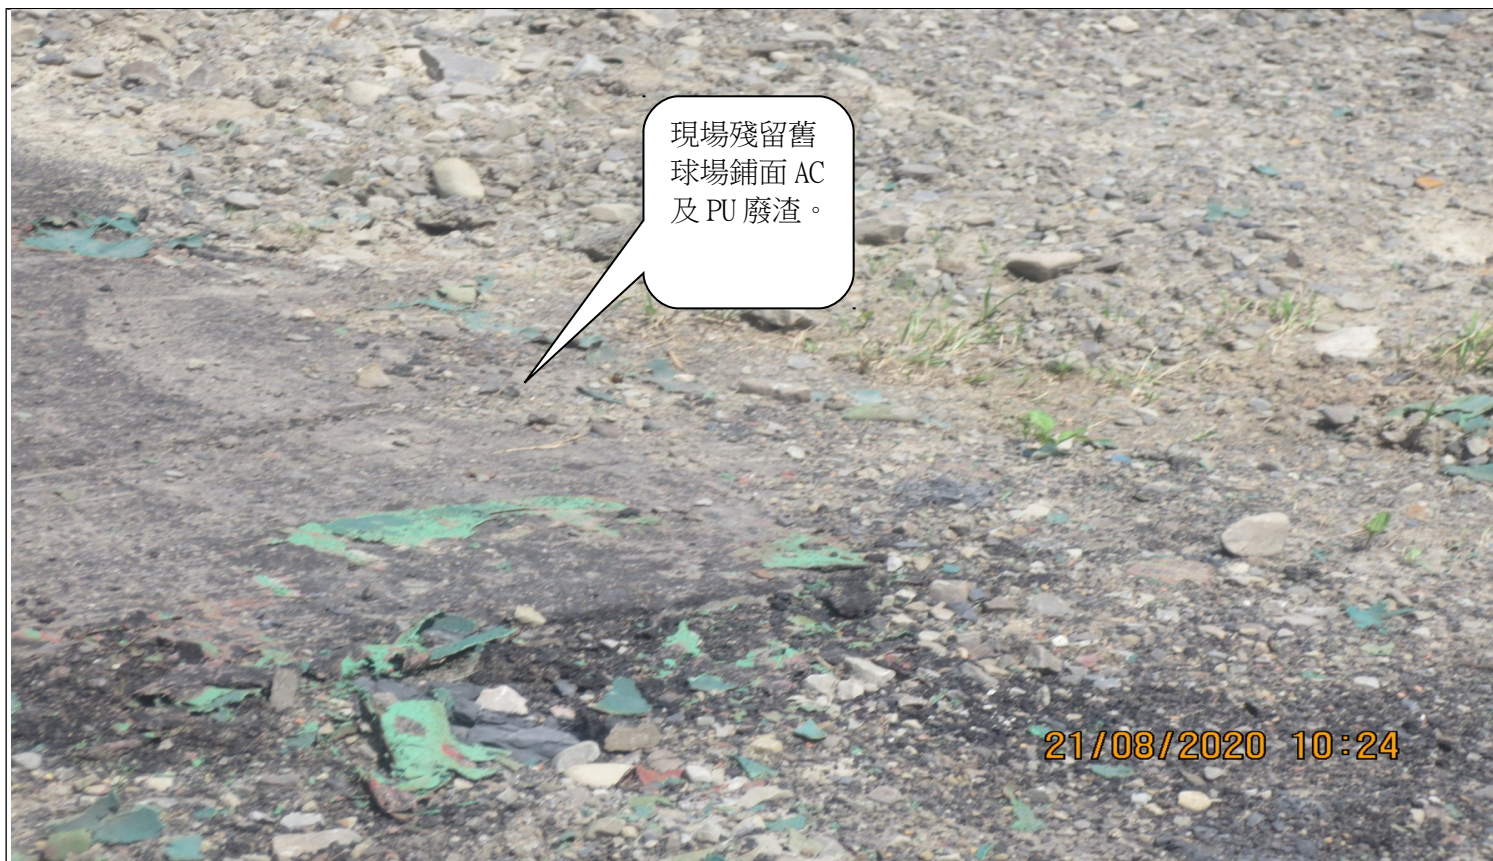
| 說明 | 現場殘留舊球場鋪面 AC 及 PU 廢渣。 |

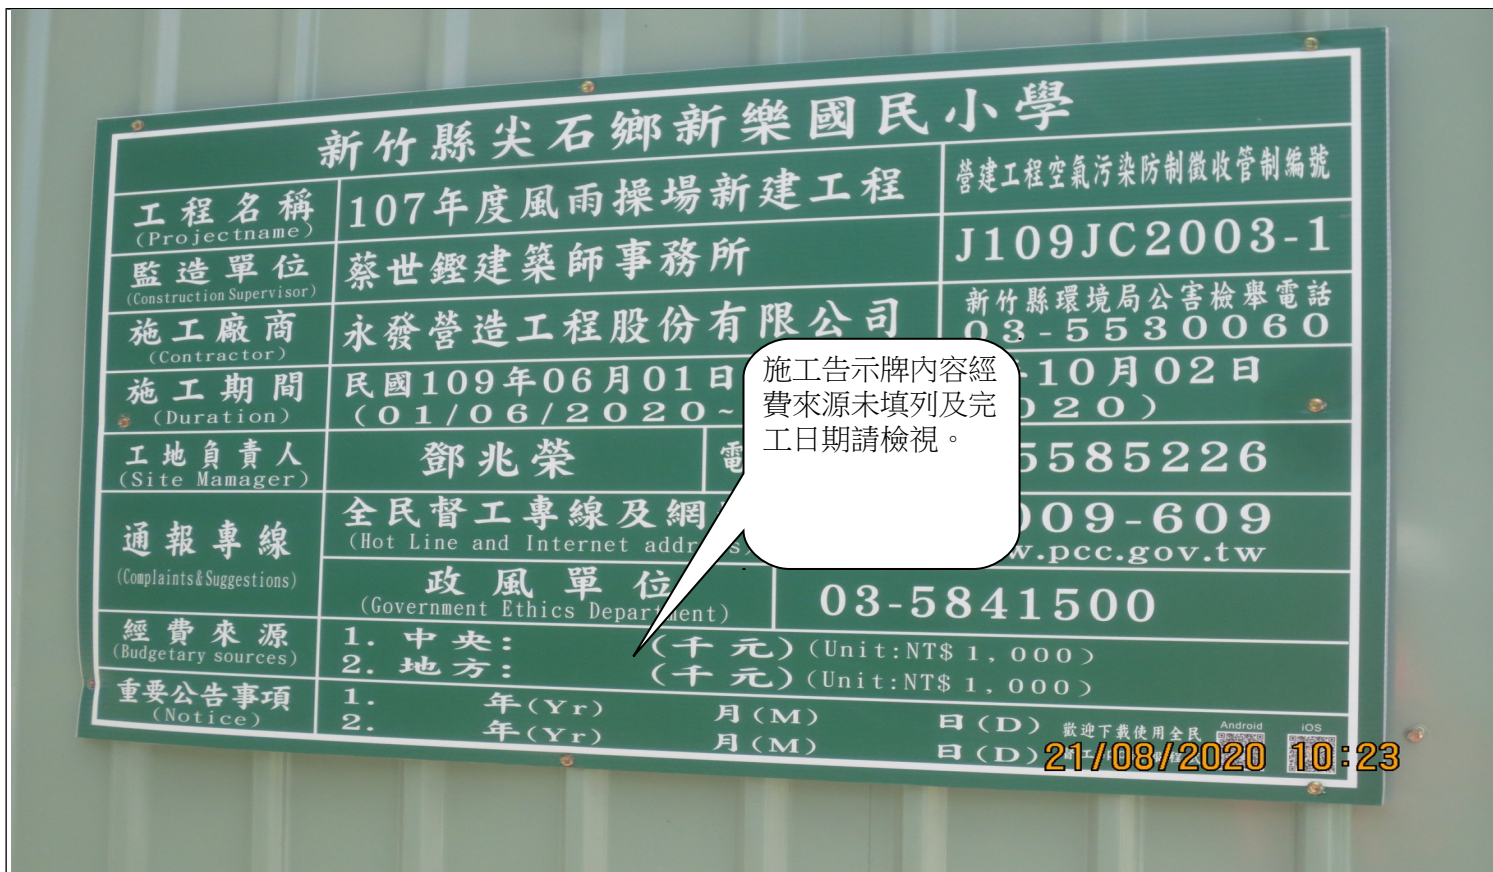
| 說明 | 施工告示牌內容經費來源未填列及完工日期請檢視。 |

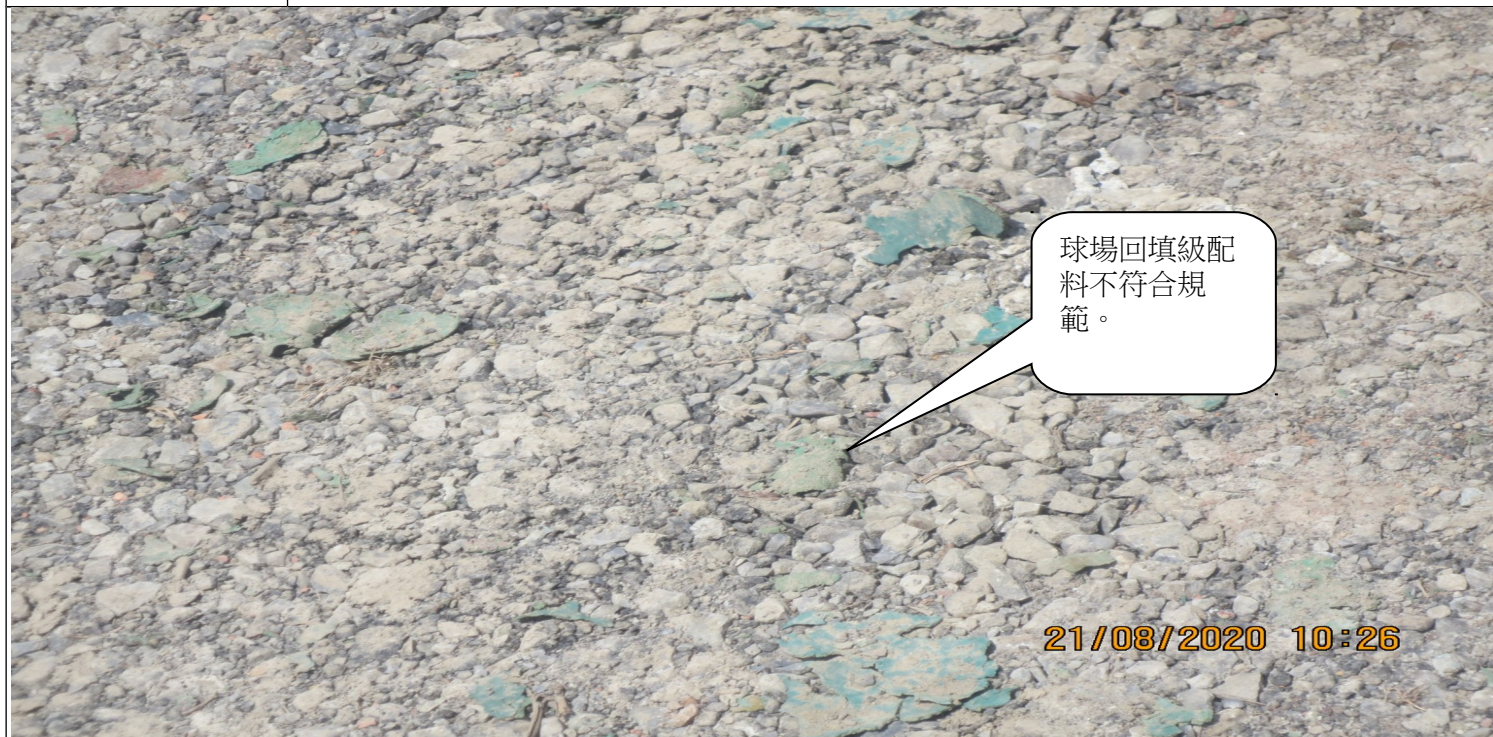
| 說明 | 球場回填級配料不符合規範。 |
