## 新竹縣政府工程查核代表照片表

拍攝日期：109.08.21

工程名稱：107 年度風雨操場新建工程

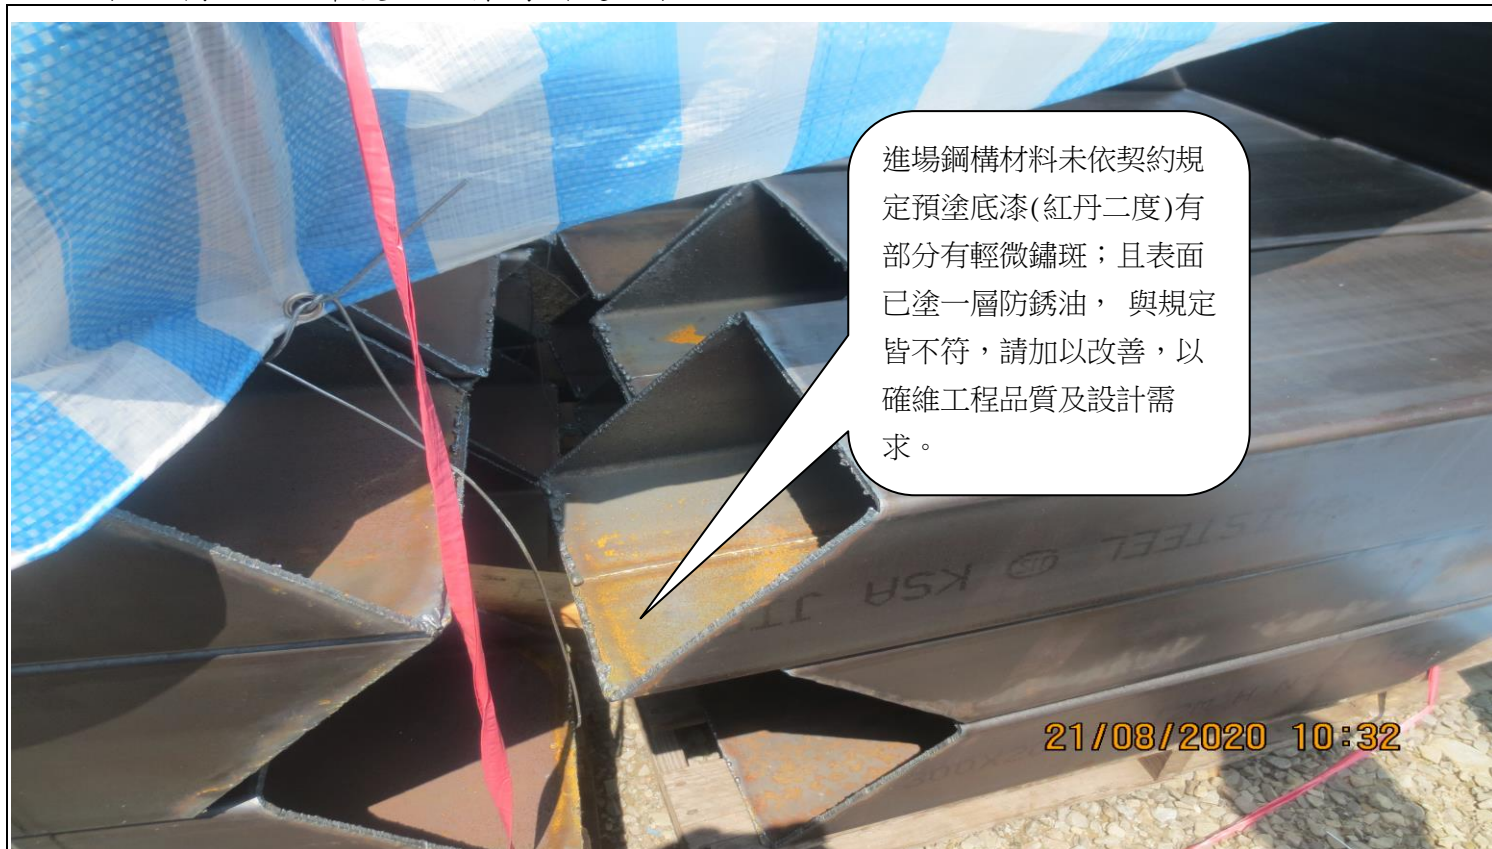
進場鋼構材料未依契約規定預塗底漆(紅丹二度)有部分有輕微鏽斑；且表面已塗一層防銹油，與規定皆不符，請加以改善，以確維工程品質及設計需求。

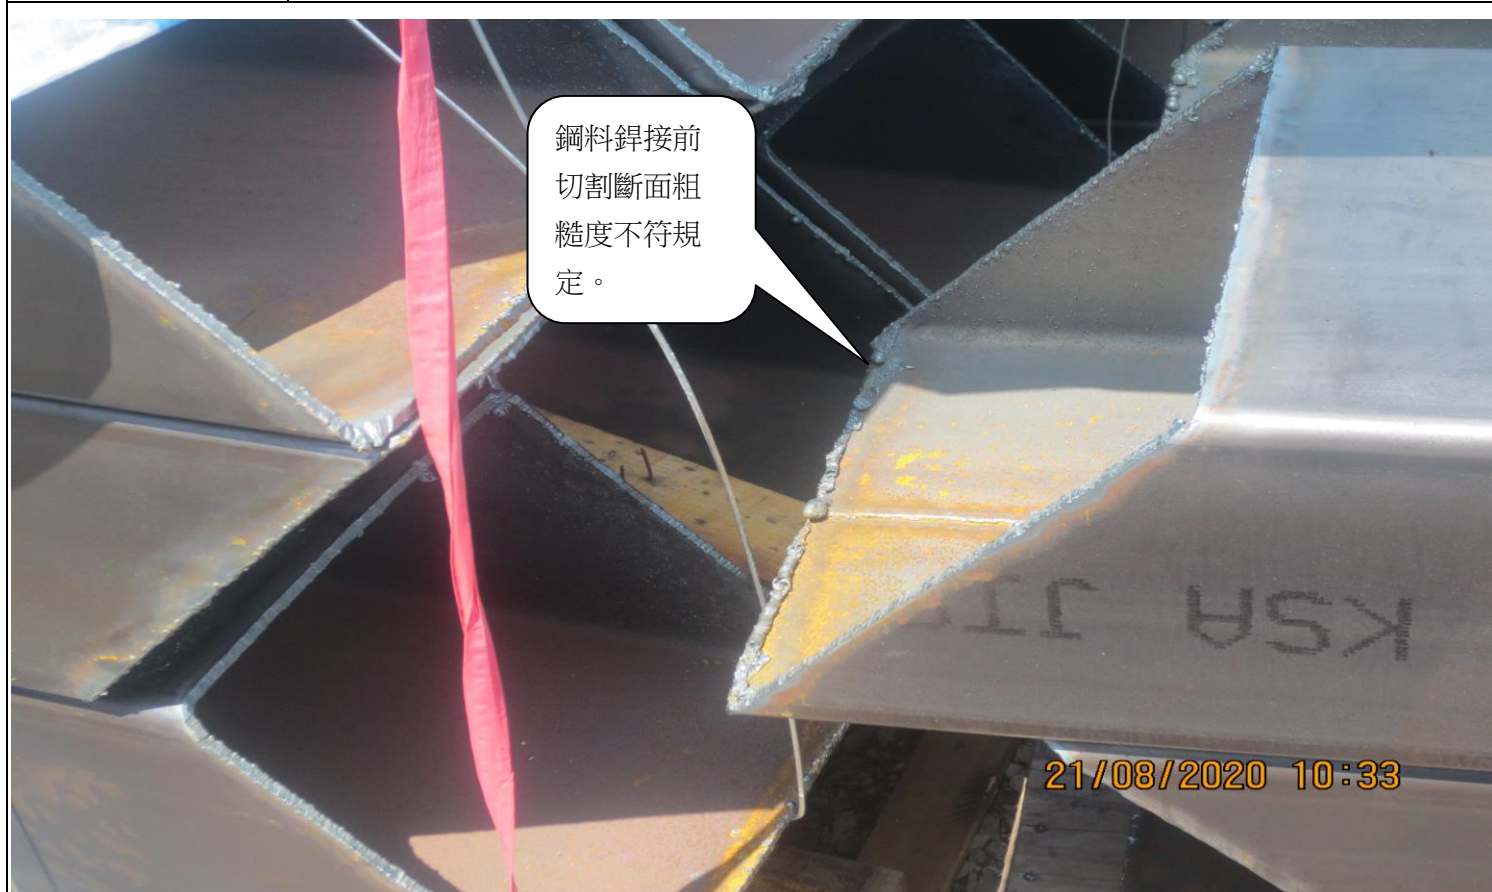
鋼料銲接前切割斷面粗糙度不符規定。

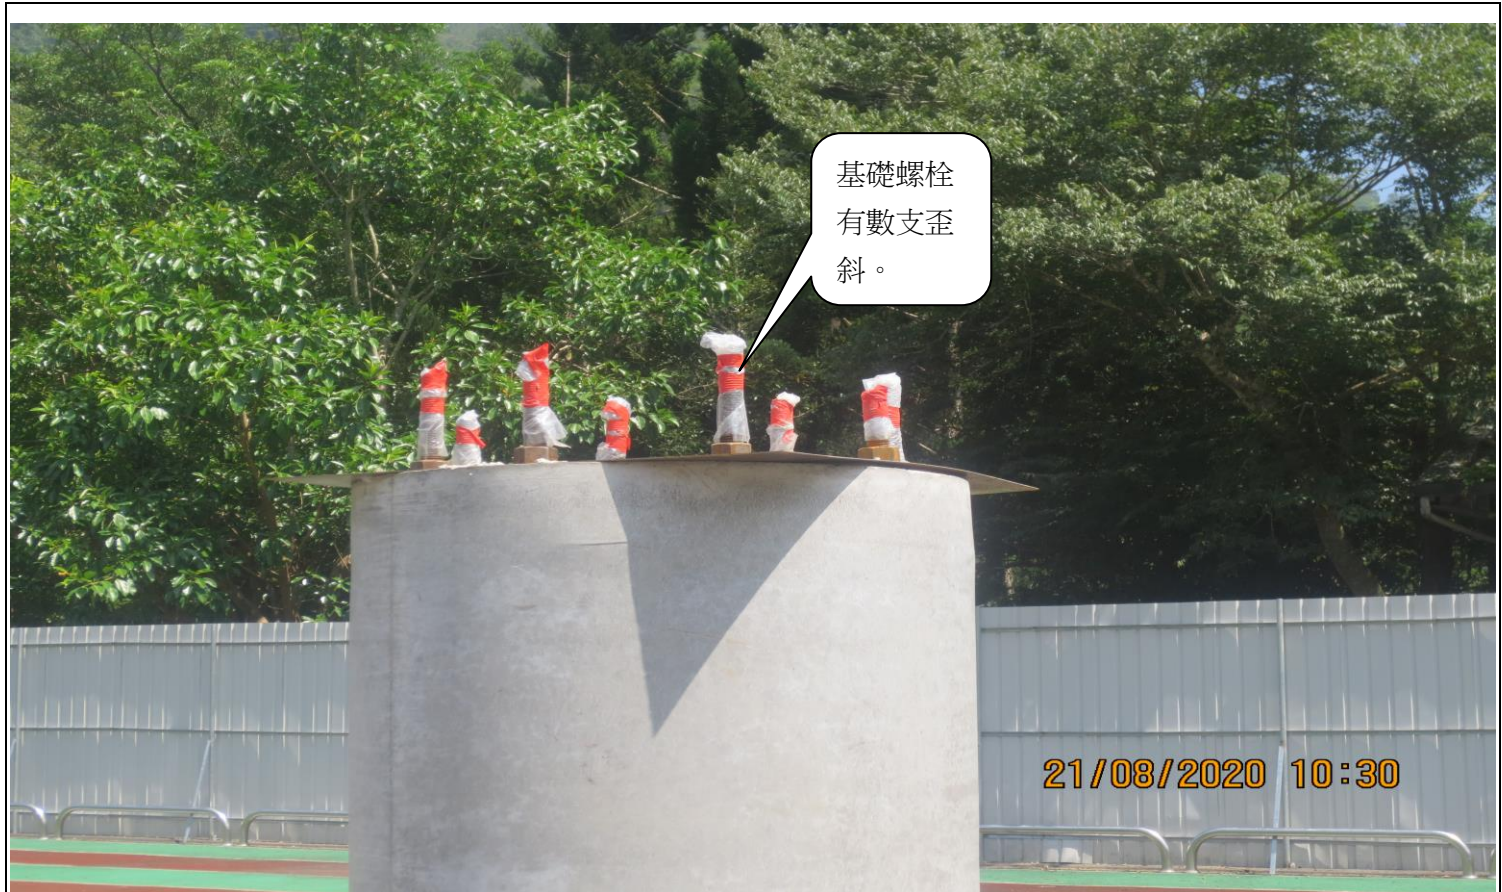
基礎螺栓有數支歪斜。

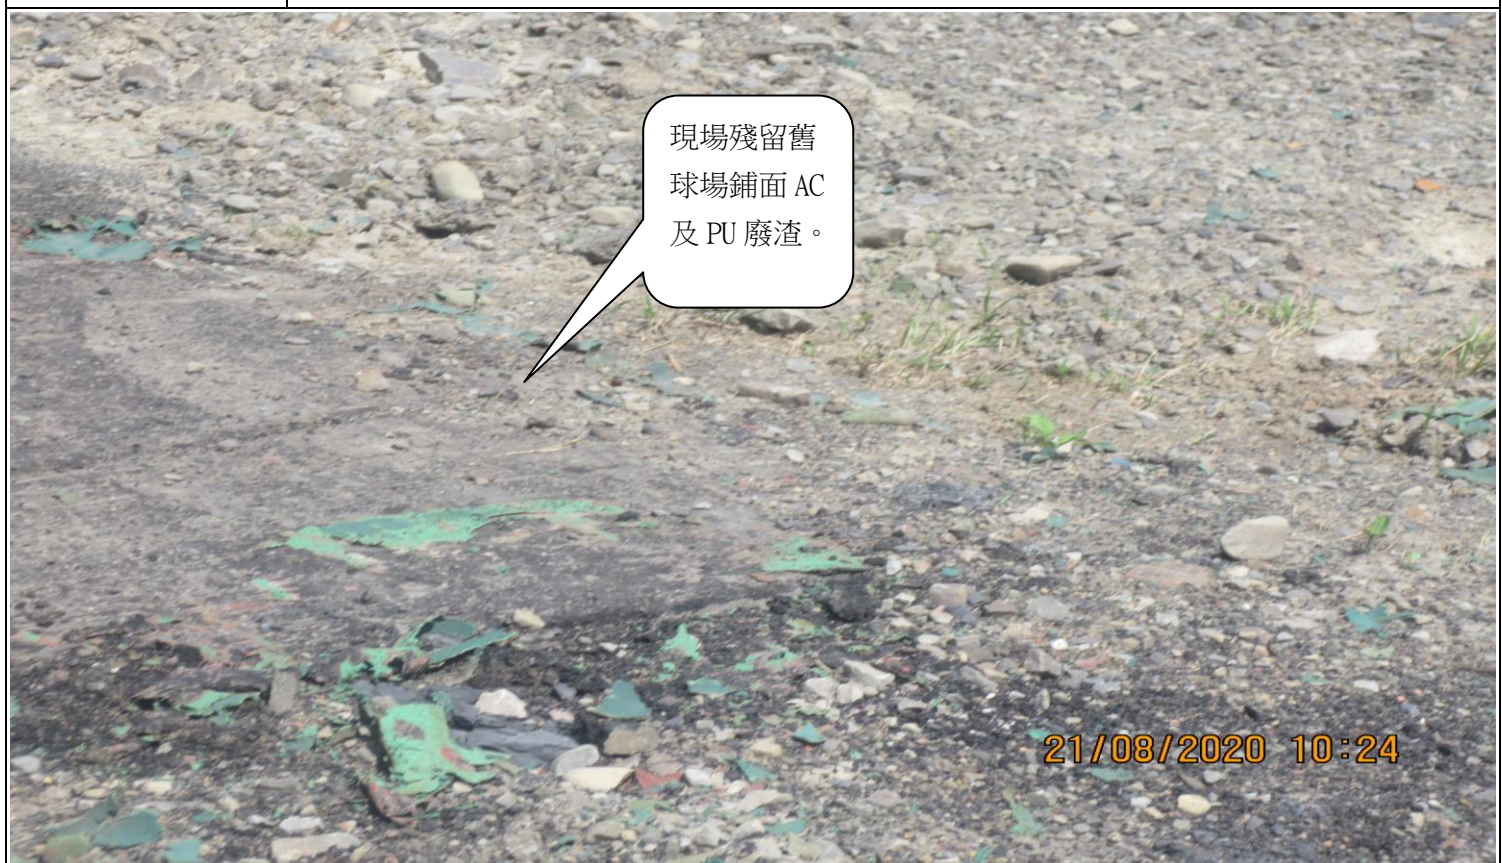
現場殘留舊球場鋪面 AC 及 PU 廢渣。

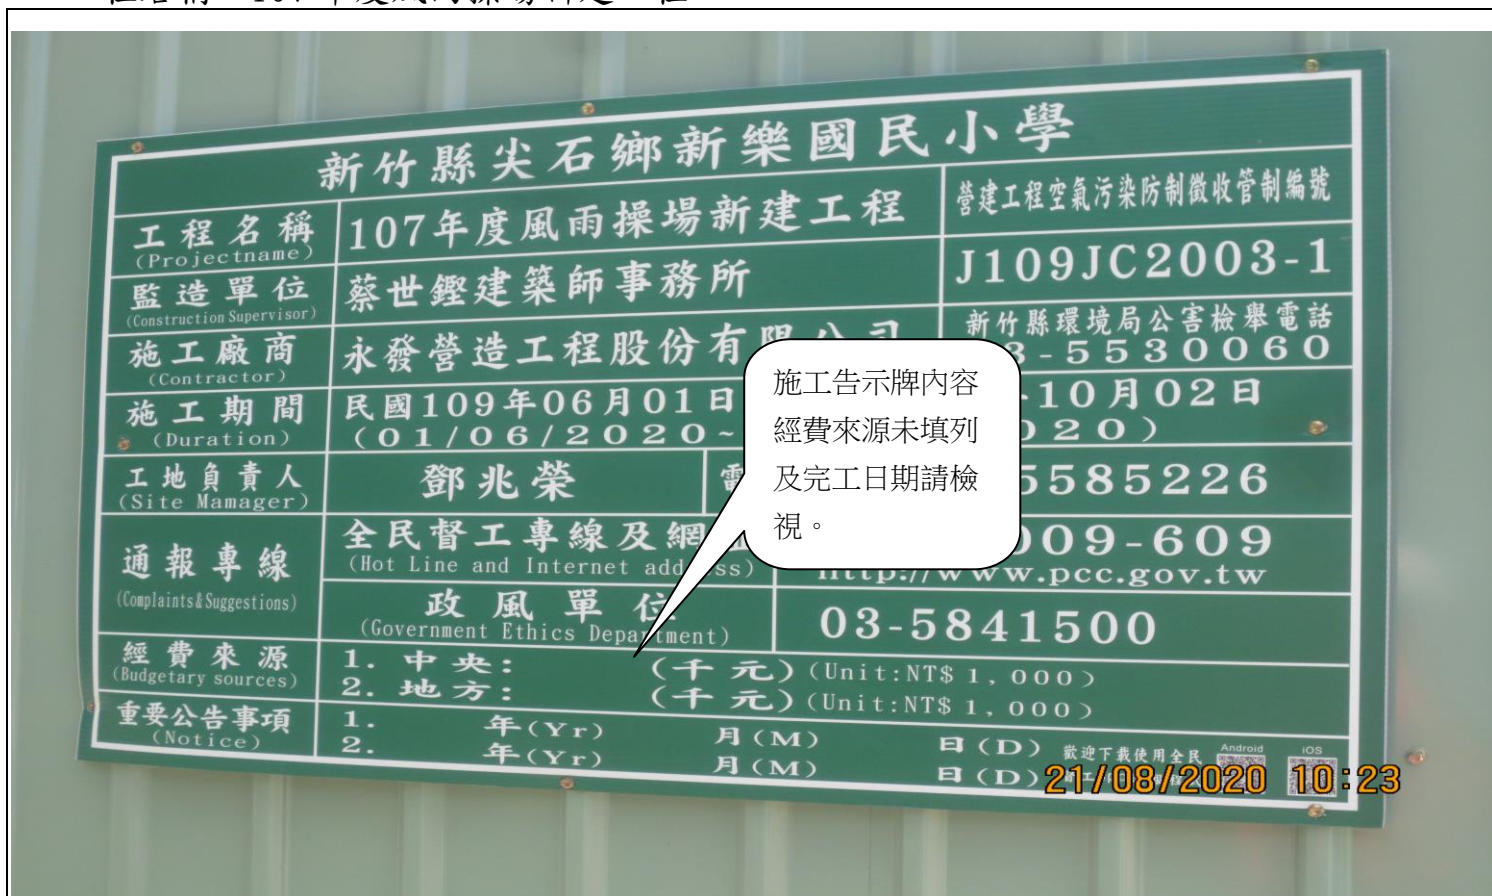
施工告示牌內容經費來源未填列及完工日期請檢視。

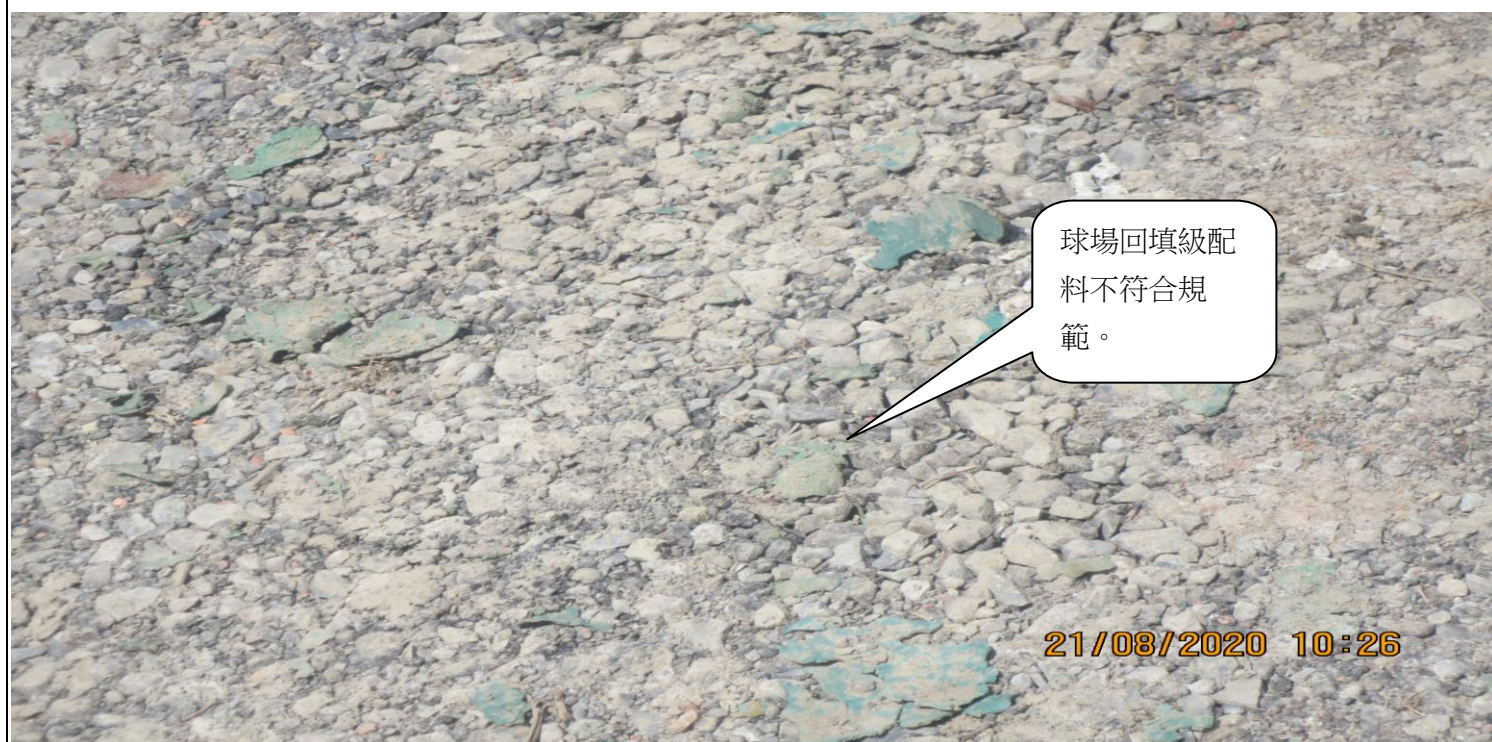
球場回填級配料不符合規範。
